東ティモール民主共和国
第二次ベモス-ディリ給水施設
緊急改修計画

事業化調査報告書

平成 22 年 12 月
(2010 年)

独立行政法人
国際協力機構 (JICA)

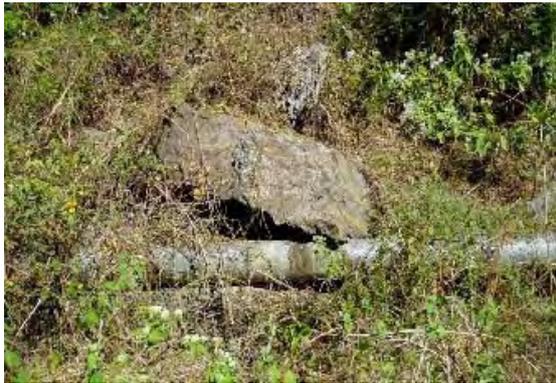
改修箇所 No.11

【写真-1：ベモス川左岸斜面山脚部】
当初から管が露出している区間であるが、周辺には落石が散在しており巨岩が管の上に落ちてきた箇所もある。

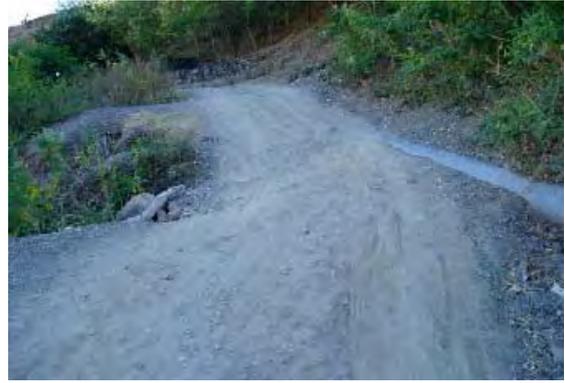
改修箇所 No.12

【写真-2：コモロ川右岸急勾配部】
雨期の強雨と車輛通行により未舗装路が浸食されて埋設管が露出している。車両が管路上を走行しているのに加え道路が浸食、崩壊して管が折損する可能性がある。

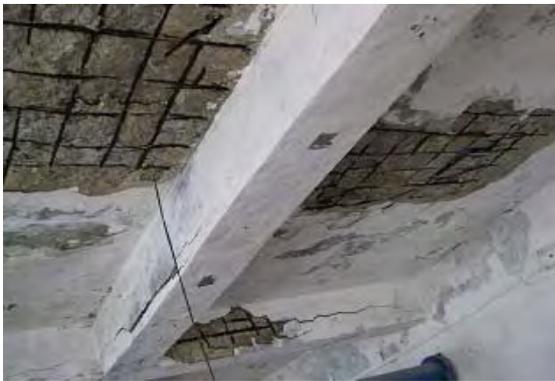
改修箇所 No.14

【写真-3：ベモス浄水場配水池】
下部配水池及び弁室は劣化が進んでおり、コンクリートの剥落が広い範囲に及ぶ箇所では天井が崩落する危険がある。内壁には補修跡や亀裂があり、弁室側の外壁には漏水が生じている。

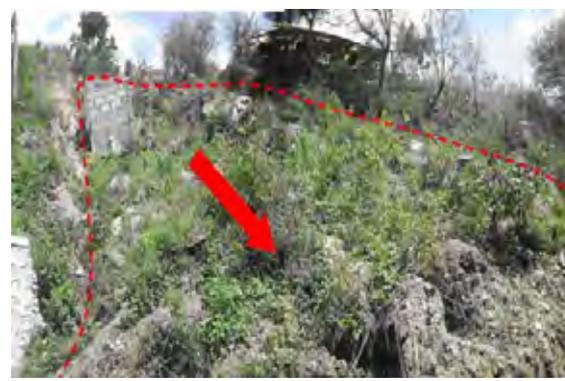
改修箇所 No.15

【写真-4：浄水場アクセス道路地滑り】
ベモス浄水場アクセス道路横の斜面において地滑りが発生し、道路を塞いでいる。地滑り直後の土砂は大量の水を含んでドロ状になっていたが、乾期に乾燥が進んで安定化している。しかし、土塊内部は湿潤しており、雨期の降雨でまた軟弱化する。

ベモス浄水場アクセス道路地滑りについては、地質調査および土質調査に基づいて地滑り解析を行った結果、すべり土塊を排除して河床砂礫等の透水性材料で置換し、コンクリート擁壁および滑落崖の斜面崩壊の進行を抑える保護工を計画した。また、地滑り対策工は降雨が本格的に始まる前に完了する必要があること、更にベモス浄水場下部配水池改修工事のアクセス道路確保という目的もあることを踏まえて施工計画を策定した。

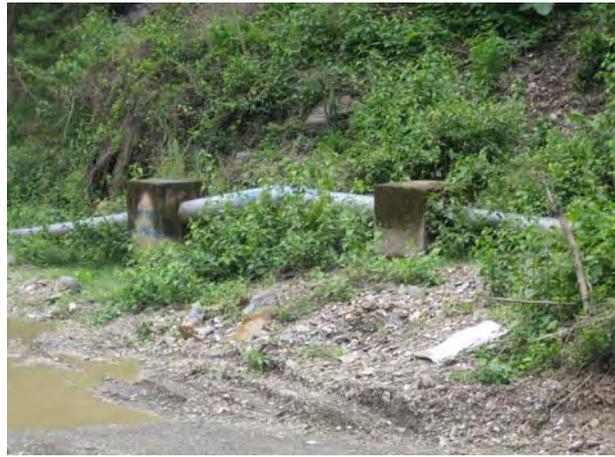
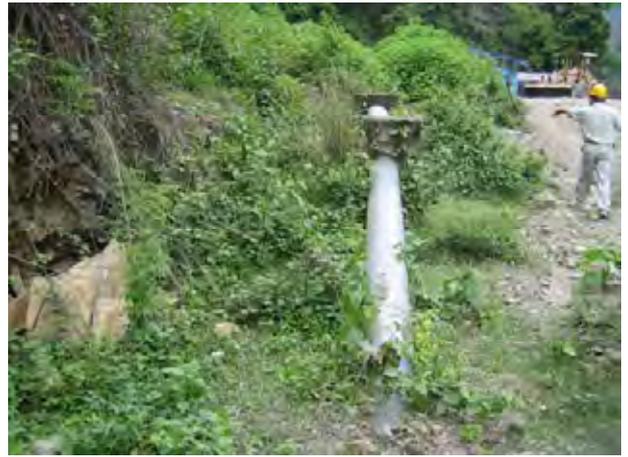
改修箇所 No. 9 ベモス川左岸河岸段丘上流部

この地点での導水管はSGP管径φ300mmであり、ベモス川左岸側に露出配管されている。また、落石により管が損傷を受けている。配管ルート上の斜面の多くは土砂～強風化岩の斜面で、直径2～3m程度の大きな岩や石が散見され、降雨や地震等によって斜面の土砂流亡や地山の緩みが起こった場合、導水管上に巨石が落下することが懸念される。なお、2010年の洪水による被害は受けておらず、導水管の状況はBD/DD時の状況から特に変化は見られない。

この区間は、管路が露出していて落石による損傷の恐れがあり、また、洪水時には流水が管路までおよぶと考えられることから、既設管をそのまま利用することとし、川側に護岸工を設置して、管がその背面に埋設されるように、落石に対する保護工を計画する。

水理計算の結果、低水路護岸工を選定するための指標となる支配流量時の流速が 4.79m/sec であることから、低水護岸工は、法勾配 1:0.5 の練石積護岸工（控え 30cm 程度）とする。高さは管路の高さにより変化するが、1.5m の高さを基本とする。導水管は落石から保護するため、管頂で最小 60cm の土被りとする。計画洪水の水面高は低水護岸工より高いが、計画洪水時の高水敷の流速は 2.13m/sec と推定されることから、高水敷は現場発生の砂利による盛土とする。

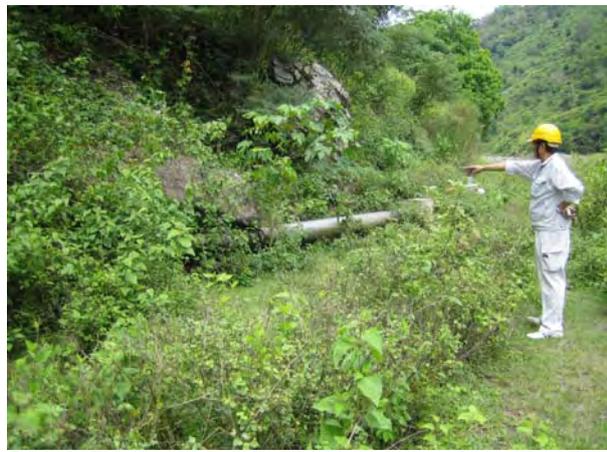
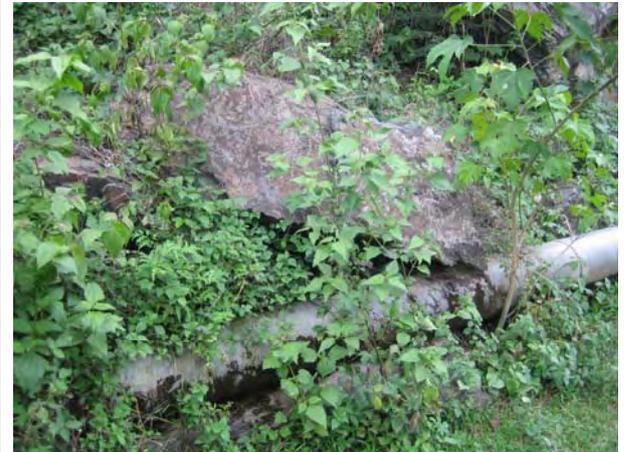
改修箇所 No. 11 ベモス川左岸側斜面山脚部

この区間の左岸側斜面表層は強風化岩の斜面となっており表層に浮石が散在している。既設管は露出管路として施工されており、IP50 (Sta.2+413) 付近では落石が管に当たっている。基本設計時点では、管に目立った損傷はなかったが、管周辺に多くの落石が散在しており、今後落石による損傷が生じることも想定されたことから、既設管の川側に護岸工を設置して、管がその背面に埋設されるようにして、落石から保護する計画とていた。

しかし、詳細設計時に測量を行った結果、管路は縦断的に 3 箇所の凹凸形状であり、また、落石による管損傷箇所も、植生の伐採により新たに 2 箇所の重度損傷箇所が確認された。導水管の蛇行した敷設、特に縦断的な凹凸のある敷設は好ましくない。調圧水槽より下流部の口径 $\phi 300\text{mm}$ の区間では水頭に余裕は無く、凹部での土砂の堆積や凸部での空気溜りなどの発生により流積が減少し、流水障害が発生する状況は改善する必要がある。

このため、水理的に安定した流況が得られ、維持管理も容易、かつ経済的にも有利となることから、管の損傷箇所と波状に変化する管路部を含めて、一様の下り勾配となるように、管路の縦断形状に配慮して管路を路線変更する計画とし、併せて練石積護岸工と盛土による落石保護工とする計画に変更した。

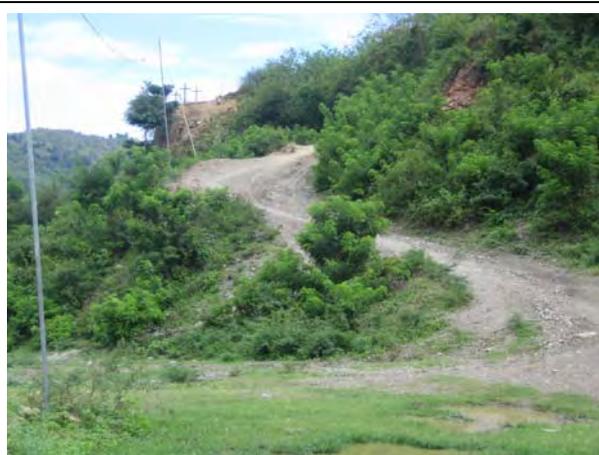
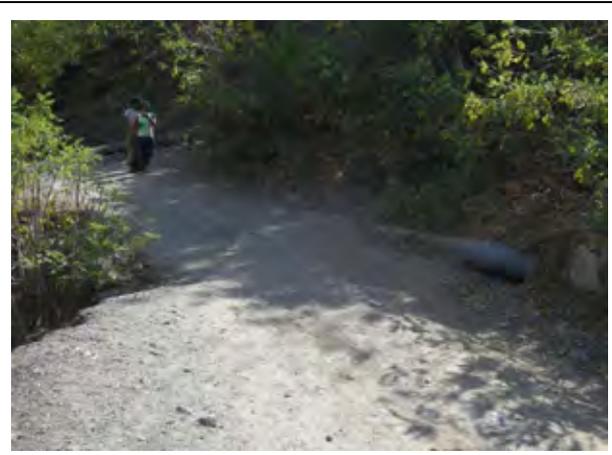
改修箇所 No. 12 コモロ川右岸急勾配道路部

路肩の一部が降雨により浸食が進行していたが、全体としては BD/DD 時の状況と特に大きな変化は見られない。また、露出管も BD/DD 時の状況と特に大きな変化は見られない。

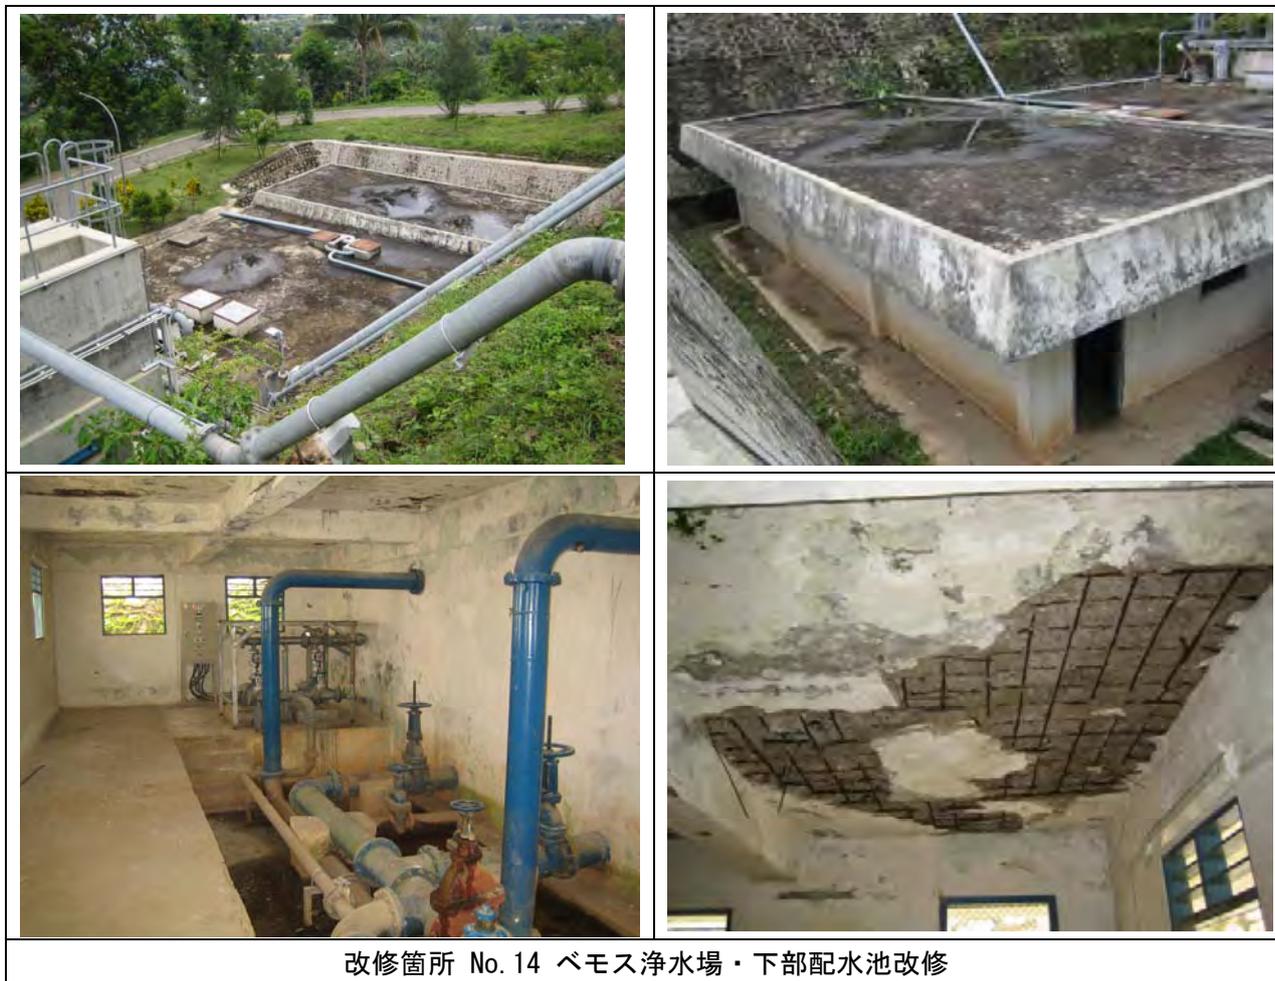
基本設計時には、下部配水池のコンクリート中性化測定、コンクリート圧縮強度試験、漏水試験を行って劣化度を評価して全面改修との方針に至った。今回、目視による確認ではあったか、弁室天井のコンクリート劣化が進捗した印象を受けた。
