### 3.1.3 点検作業・評価マニュアルの概要

### 3.3 橋梁点検

### 3.3.4 橋梁点検結果

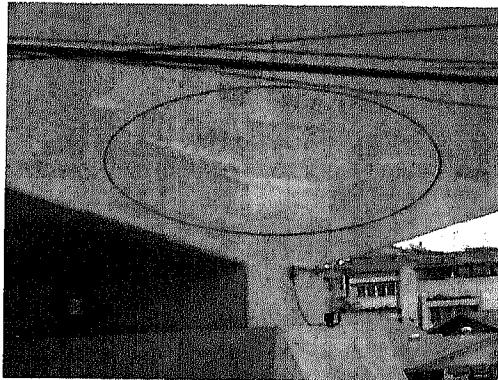
支点付近の主桁側面にひびわれ、主桁下面に遊離石灰がみられることが主な損傷である。支点付近の主桁側面のひびわれはRama 4橋だけでなく、同様の構造を有する他のPC箱桁橋でも複数個所で確認されている。その他、本体構造物の損傷は比較的少ないが、照明施設支柱の傾きや、国旗を掲揚している支柱のボルトが不足している（おそらく建設当初からボルトが設置されていない）など、付属施設の損傷が多く確認された。

図3.3.2: Rama4橋 ひびわれ (主桁側面)

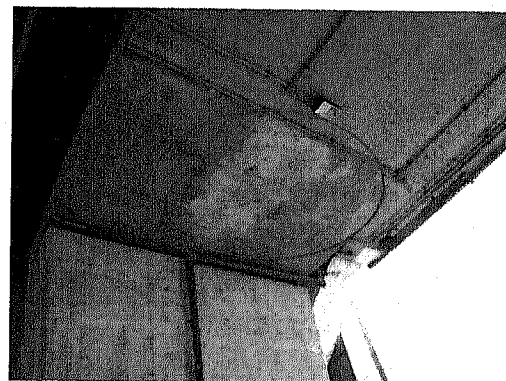
図3.3.3: Rama4橋遊離石灰 (主桁下面)

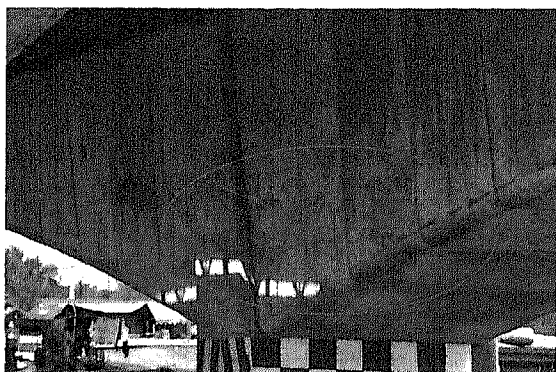
主桁側面や張出部下面にひびわれ、遊離石灰が確認された。また特筆すべき損傷として、トンプリ側の橋脚に傾斜、周辺の地盤の沈下、流動、砂の噴出が確認された。

図3.3.5: Rama5橋 ひびわれ (主桁側面)

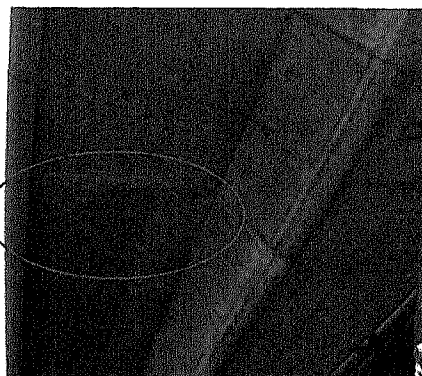
図3.3.6: Rama5橋 ひびわれ、  
遊離石灰 (床版張出部下面)

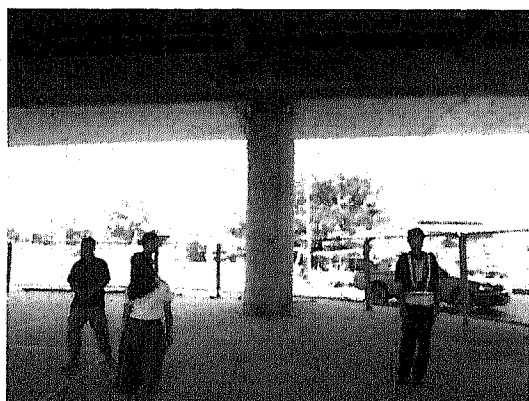
橋脚の傾斜、周辺地盤の沈下、流動、砂の噴出は、トンプリ側の橋脚、橋台の複数で発生している。傾斜に伴い支承の移動拘束が生じているおそれがあるが、支承周辺部の上部構造にはひびわれや剥離などは生じておらず、緊急的に安全性が損なわれる状況ではないものと思われる。この損傷についてはより詳細な調査を行い、原因の究明を行うとともに、追跡点検が必要と考えられることから、損傷状況についてDRRに報告したところ、早速DRRよりモニタリングを開始するとの連絡を受けた。

図3.3.7: Rama5橋橋脚の傾斜 (トンブリ側)

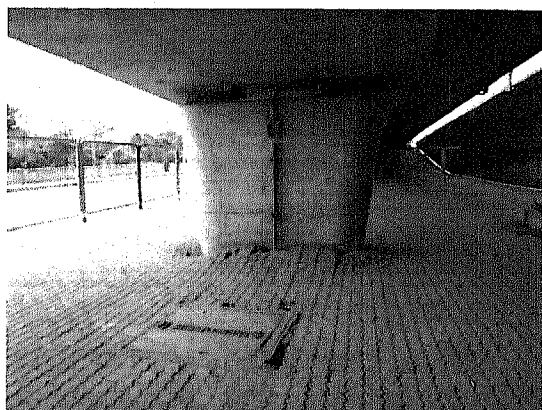
図3.3.8: Rama5橋周辺地盤の沈下 (トンブリ側)

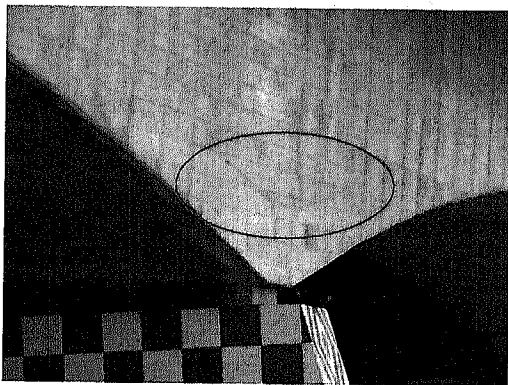
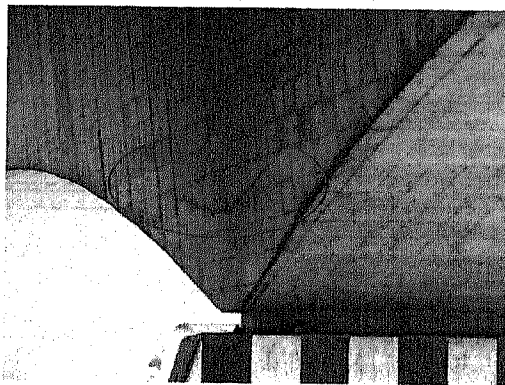
他のPC箱桁橋の橋梁と同様に支点付近の主桁側面にひびわれが確認された。このひびわれは過去に補修した跡が見受けられた。その他、床版下面に遊離石灰、桁の端部に剥離が確認された。支承の移動拘束のおそれが発見されたが、当該支承箇所周辺の沓座モルタルや橋脚にひびわれはみられなかった。

図3.3.10: Rama7橋 ひびわれ (主桁側面)

図3.3.11: Rama7橋 ひびわれ (主桁側面)

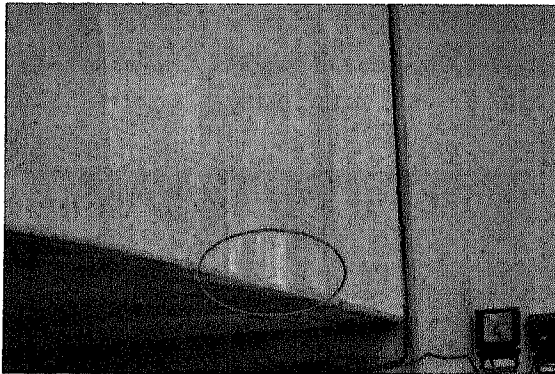
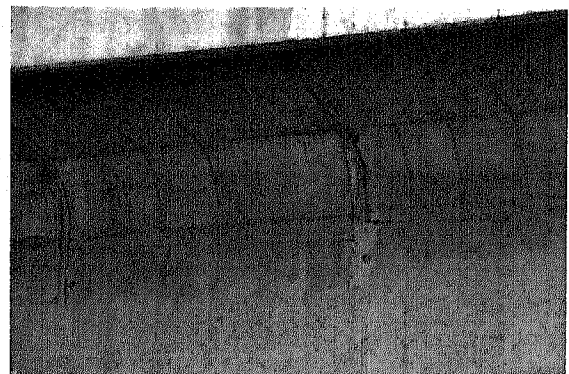
主桁の側面や下面などにひびわれ、遊離石灰が確認された。

図3.3.13: Phra Pinklao橋  
ひびわれ、遊離石灰 (主桁)

図3.3.14: Phra Pinklao橋  
ひびわれ、遊離石灰 (主桁)

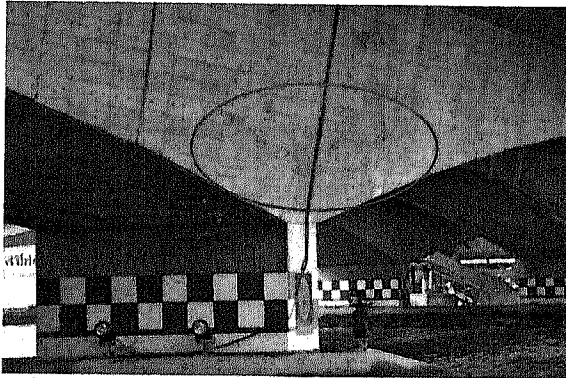
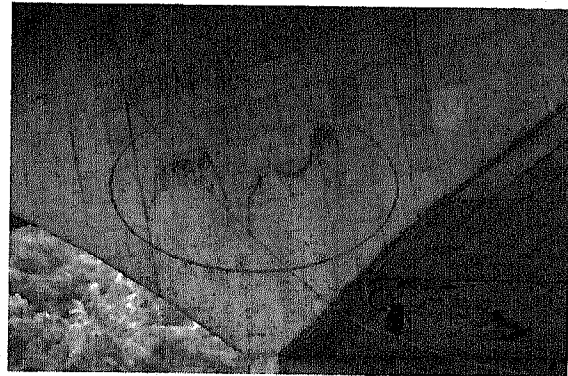
他のPC箱桁橋と同様に支点付近の主桁側面のひびわれがみられる。その他、主桁に船舶が接触した痕跡、高欄の剥離、ひびわれがみられる。

図3.3.16: Phra Pokklao橋 ひびわれ  
(主桁側面)

図3.3.17: Phra Pokklao橋 ひびわれ  
(主桁側面)

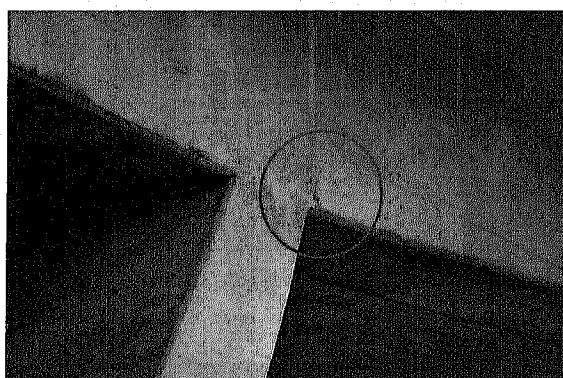
主桁側面にせん断方向にひびわれが確認された。また、その他にも橋脚の隅角部周辺に発生したひびわれ、橋脚側面のひびわれ、遊離石灰を伴ったひびわれ、支承の移動拘束のおそれがあることなどが確認された。

図3.3.19: Taksin橋 ひびわれ  
(主桁側面)

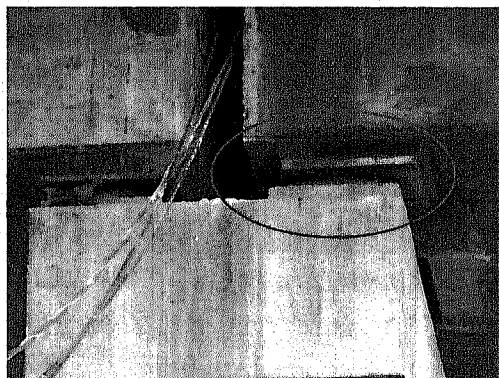
図3.3.20: Taksin橋 支承移動拘束

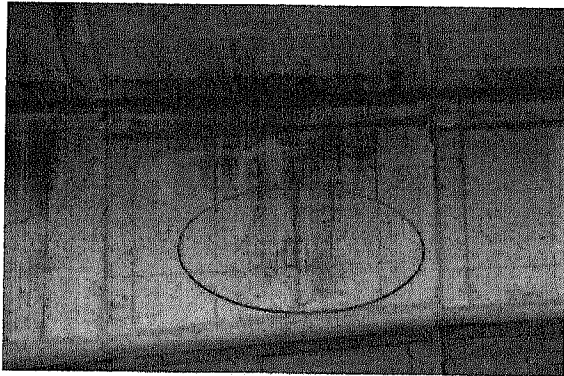
床版張出部の下面や、主桁側面、橋脚などにひびわれが確認された。一部遊離石灰を伴うひびわれも確認された。

図3.3.22: Rama 3橋 ひびわれ  
(主桁側面)

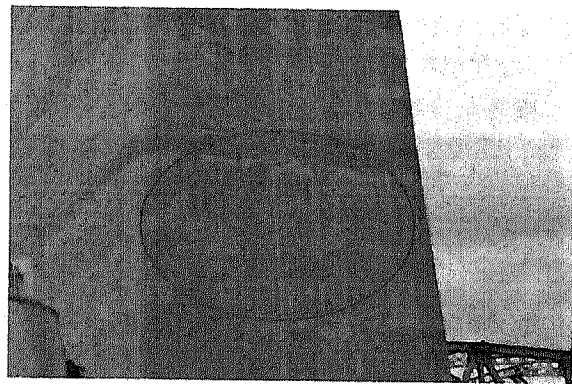
図3.3.23: Rama 3橋 ひびわれ  
(橋脚側面)

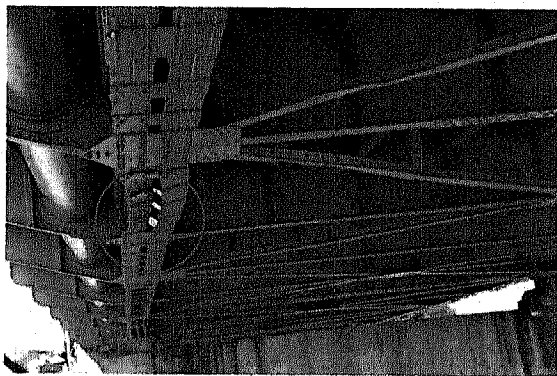
部材の変形が多数みられる。下弦材や下横構などにみられる変形は、桁下を通行する船舶や車両の衝突により生じているものである。また、橋上のトラス垂直材上部にも変形がみられる箇所がある。

図3.3.25: Krung Thon橋変形  
(下弦材、対傾構)

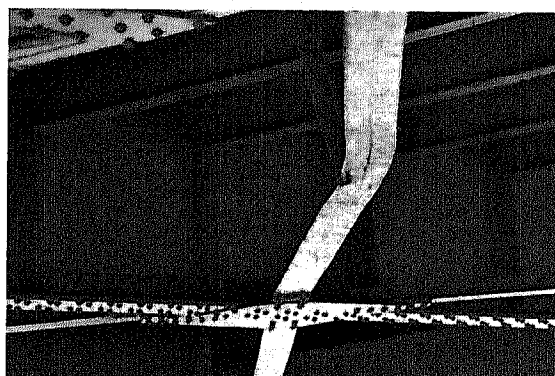
図3.3.26: Krung Thon橋変形  
変形 (対傾構)

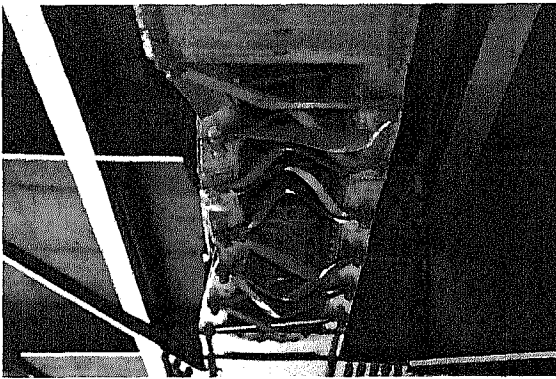
Krung Thonと同様に下弦材や下横構など変形がみられた。これらは、桁下を通行する船舶や車両の衝突により生じていると思われるものである。

図3.3.28: Memorial橋 変形(下弦材)

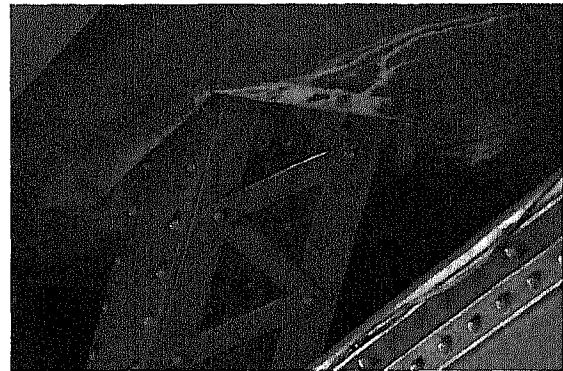
橋面上の斜材下部に、腐食、保護コンクリートのひびわれ、また斜材が床版を貫通している箇所からの遊離石灰、漏水跡がみられる。特に床版貫通部からの遊離石灰、漏水跡は、雨水の浸入を裏付けるものであり、床版貫通部内部の構造によっては浸入した水が滞水することも考えられる。

図3.3.29: Memorial橋遊離石灰、  
漏水跡(床版貫通部)

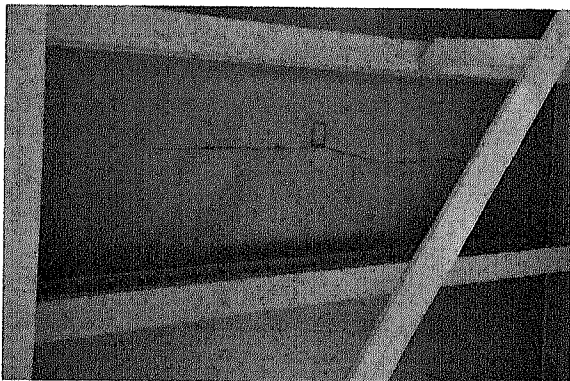
跳ね橋部の床版下面の鋼板にき裂が生じているのが船上からの点検で発見された。

図3.3.31: Krung Thep橋  
き裂（床版下面の鋼板）

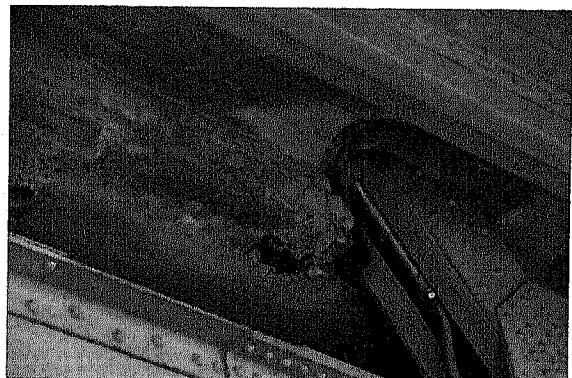
下弦材、下横構の変形は他のトラス橋（Krung Thon橋、Memorial橋）と比較すると少ない。斜材下部の床版貫通部には、保護コンクリートと斜材の間にシール材による止水措置が施されており、雨水の浸入を防いでいた。しかし一部のシール材には劣化がみられた。斜材の床版貫通部下面付近の床版では剥離がみられた。

図3.3.32: Krung Thep橋剥離（床版）

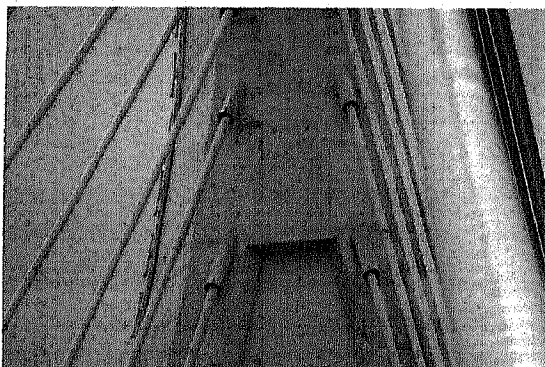
また、主塔側のケーブル定着部周辺のひびわれ、ケーブルのダンパーからの油漏れが発生している。

図3.3.34: IRR South橋 ひびわれ  
(ケーブル定着部周辺)

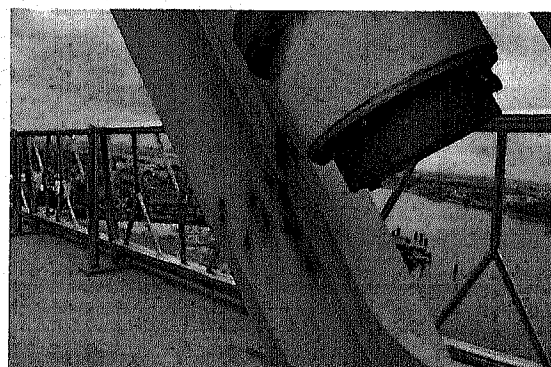
図3.3.35: IRR South橋 ケーブルからの油漏れ

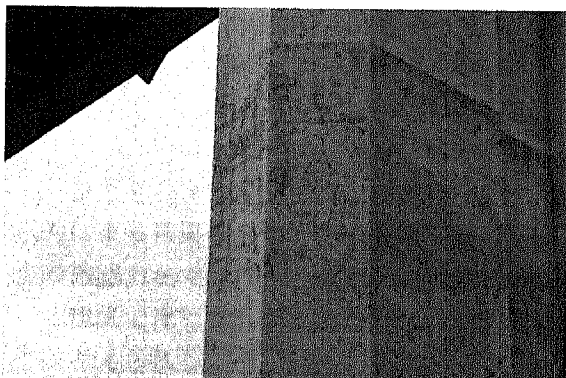
主塔基部に鉛直方向のひびわれ、端橋脚に網目状のひびわれが発生している。橋脚が鋭角に折れている横梁接合部付近でもひびわれが視認できた。

図3.3.37: IRR North橋 主塔のひびわれ

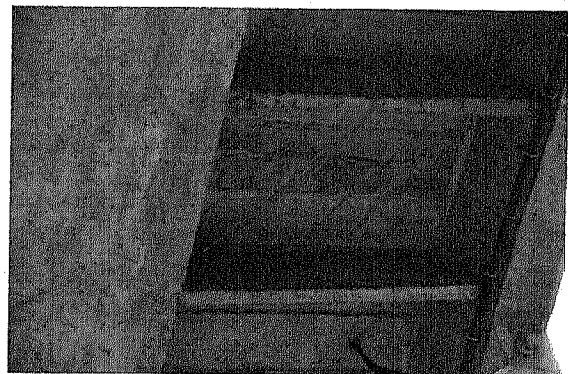
張出床版のコンクリートスラブにおいては、一方向に複数本のひびわれが確認できた。同じひびわれは大多数のコンクリートスラブで確認できた。また、管をとめる金具の根本付近から遊離石灰が析出されていた。

図3.3.38: IRR North橋 床版のひびわれ
