3.5 劣化原因の検討と対応策

チャオプラヤ川架橋の 長期維持管理計画の策定

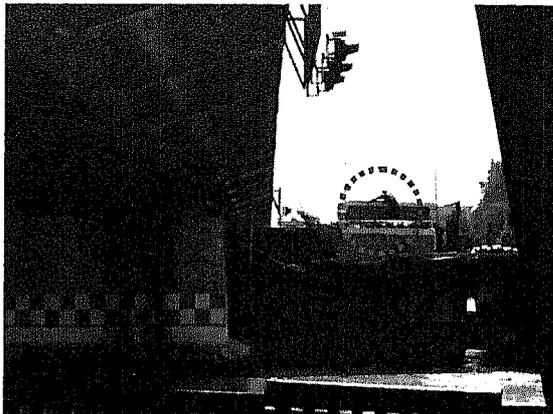
現地 (Krung Thon) において、タグボートに牽引された運搬専用の船舶が通過する状況を観察した。図 3.4.1 及び図 3.4.2 のいずれも左側が上流、右側が下流、写真奥が Bangkok 側である。図 3.4.1 では、船員が通過できるかどうか目視確認を行なっている。また、図 3.4.2 では船舶と下横構とのスペースが目測ではあるが 50 cm あるかどうかである。

ひとたびタグボートがこれらの船舶を牽引しだすと、水流により減速されていくが慣性力により橋梁の手前で停止することは事実上不可能であろう。また、目視によるスペースの確認方法では目測を誤った場合、橋桁への衝突は避けられないであろう。

図 3.4.1: 船舶通過状況(1)

以上のことから、橋桁への船舶の接触防止のためには、現在 DRR 維持管理部が計画している積極的に注意喚起のための施設を設置し、航行する船舶に対して早期に警告することが現実的な対応であると考えられる。このことをここで提言する。

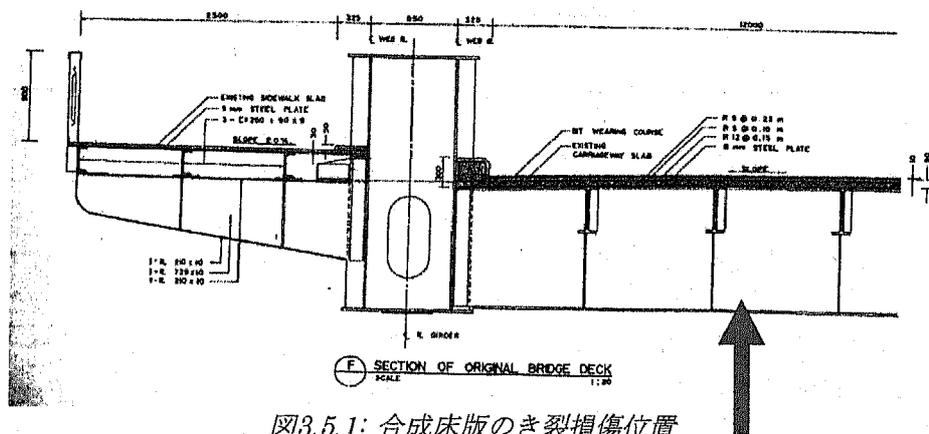
Krung Thep 跳ね橋部分（中央径間）のトンプリ側で合成床版の鋼板に橋軸方向に長さ 3.5m 程度のき裂が視認された。

き裂発生位置は路面の区画線上に位置している。路面を観察したところ損傷は認められなかったが、損傷発生付近に位置する走行車線の舗装には過去に補修した形跡が確認された。

図3.5.1: 合成床版のき裂損傷位置

当該箇所は区画線上のき裂であり、床版支間も 1.25m と狭いために通行車両の安全面から今後継続してき裂の進展を観察することが必要である。

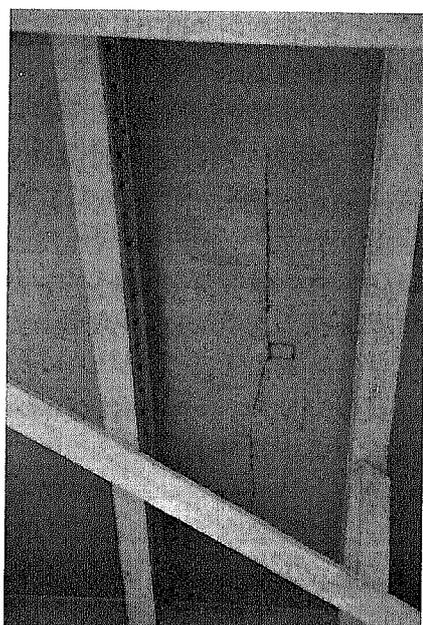
き裂は矩形に切り取られていた箇所との角と一辺を通過するとともに、別の角からき裂が進展していることがわかる。なお、き裂より錆汁が認められるため、クラックが RC スラブを貫通し、路面からの降雨により水が浸透していると考えられる。

図3.5.2: 合成床版のき裂損傷1

車両の通行により合成床版に作用する曲げモーメントは、横桁、縦桁の間隔から判断すると、床版支間方向（橋軸直角方向）で卓越する。これにより生じる直応力はき裂の進展に寄与する。そこで、矩形の四隅に応力集中が生じてき裂が発生、進展したと想定する。

なお、当該箇所以外にも鋼板の一部が切り取られ、後日溶接された箇所がある。しかしそれらは円形もしくは楕円形であり、き裂は視認できなかった。このことから、応力集中を防ぐためには孔の形状を円形とすべきと提案した。

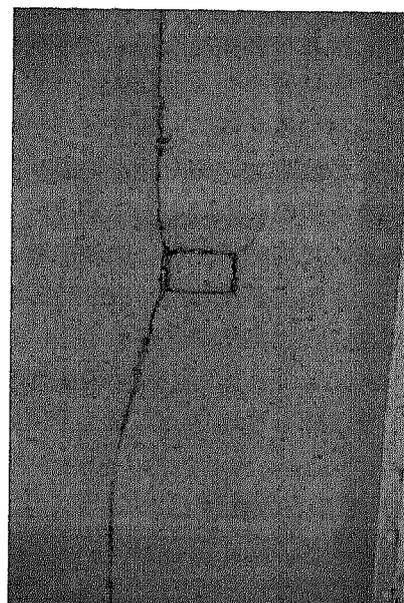
図3.5.3: 合成床版のき裂損傷2

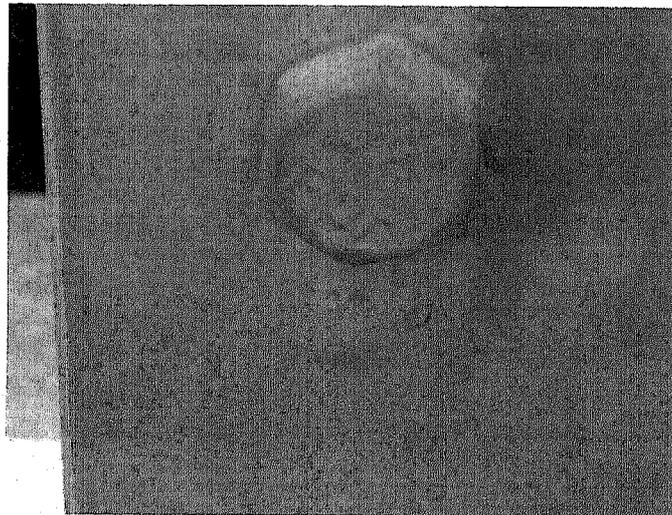
図 3.5.4: 高力ボルト(F10T)

日本においては、F13T 高力ボルト（引張強度：1300N/mm²）で発見され、F11T 高力ボルト（引張強度：1100N/mm²）においてもその発生が確認されている。そこで、現地においてボルトの種類を視認したところ F10T 高力ボルトが使用されていた。このことから現段階では遅れ破壊によるボルトの脱落ではないと判断した。

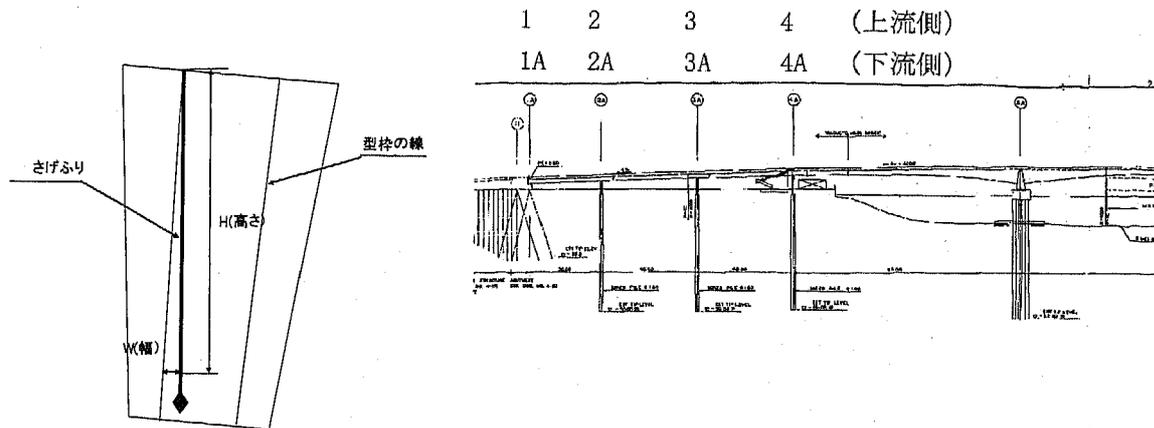
目視点検により Rama 5 のトンプリ側で橋脚がバンコク側に傾斜していることを確認したので傾斜量の実測と周辺環境の調査並びに原因推定を行なった。

検査名称 橋梁名称	「さげふり」による測定 (rad) 橋脚の傾き (倒れ量) の確認
Rama5 橋 (2002 年完成)	4 橋脚 (上流側) 橋軸方向 H=4280 (mm), W=20 (mm) 傾き量: 0.0046 (rad) (チャオプラヤ川方向へ)
	3 橋脚 (上流側) 橋軸方向 H=3220 (mm), W=20 (mm) 傾き量: 0.0062 (rad) (チャオプラヤ川方向へ)
	3 橋脚 (上流側) 橋軸直角方向 H=3300 (mm), W=2 (mm) 傾き量: 0.0006 (rad) (中央側へ)
