調査結果(2)：橋面上の損傷(1)		径間番号	3	記録日	2010.10.7
橋梁名	Taksin(Bangkok-Thonburi2,Sathorn)	路線名		管轄	DRR
所在地	自 至	距離標	自 至	UTM座標

調査結果(2)：橋面上の損傷(2)		径間番号	3	記録日	2010.10.7
橋梁名	Taksin(Bangkok-Thonburi2,Sathorn)	路線名		管轄	DRR
所在地	自	距離標	自	UTM座標	
	至		至

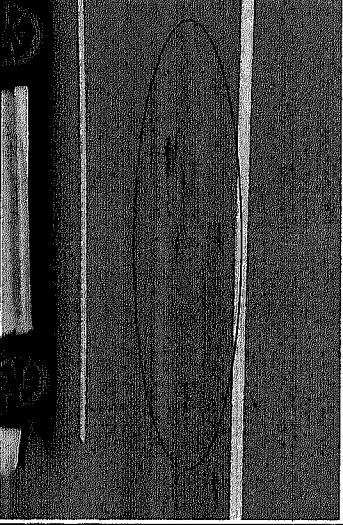
写真番号	径間番号	撮影年月日	2010/9/30	写真番号	径間番号	撮影年月日	2010/9/30
1	3	×	×	2	3	×	×
部材名	舗装	×	×	部材名	高欄	×	×
損傷の種類	穴	×	×	損傷の種類	ひび割れ	×	×
	a			損傷の程度	c		
写真

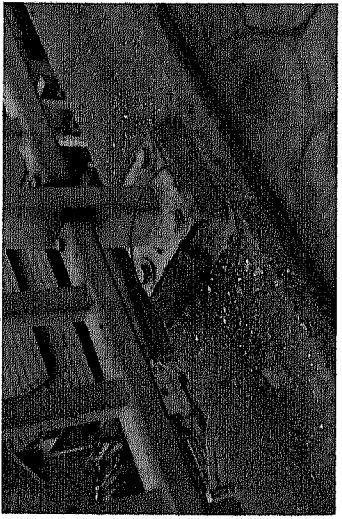
3	3	×	×	4	3	×	×
部材名	防護柵	×	×	部材名	舗装	×	×
損傷の種類	台座コンクリートひび割れ	×	×	損傷の種類	段差	×	×
	a			損傷の程度	c		
写真
