## 第3章

### プロジェクトサイトの危険度評価

#### 3.1 危険度評価の方法

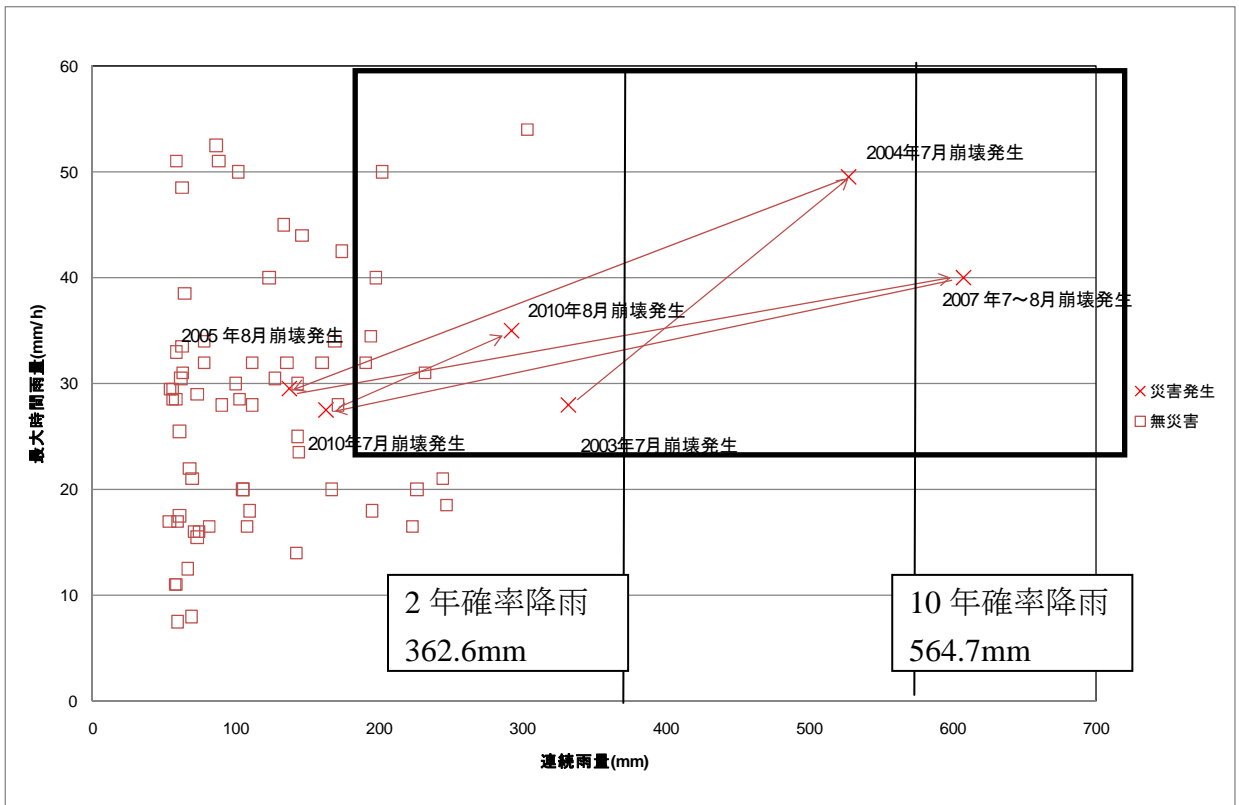
図 3.2.1 降雨と崩壊の関係 (Sta.17+400)

時間雨量約 30mm、連続雨量が 150mm を超えると崩壊が発生する傾向にある。また、連続雨量が 500mm を超えると大崩壊が発生する傾向にある。連続 300mm 程度の降雨は毎年経験しており、毎年崩壊が発生していることとなる。

時間 50mm 程度の降雨を 8 回経験しているが、このうち崩壊が発生しているのは連続雨量が 500mm を超えた 1 回のみで、時間雨量と崩壊発生の間に関係は認められない。

2004 年 7 月および 2007 年 7 月に発生した大崩壊後、崩壊面が急勾配となり、不安定な斜面が残存する形となった。このため、この不安定土塊が小さな降雨に反応して落下しているものと考えられる。

本年は調査期間中の降雨により 4 回の小崩壊が発生し、施工されていたモルタル吹付工と擁壁工は完全に剥離・崩壊した。

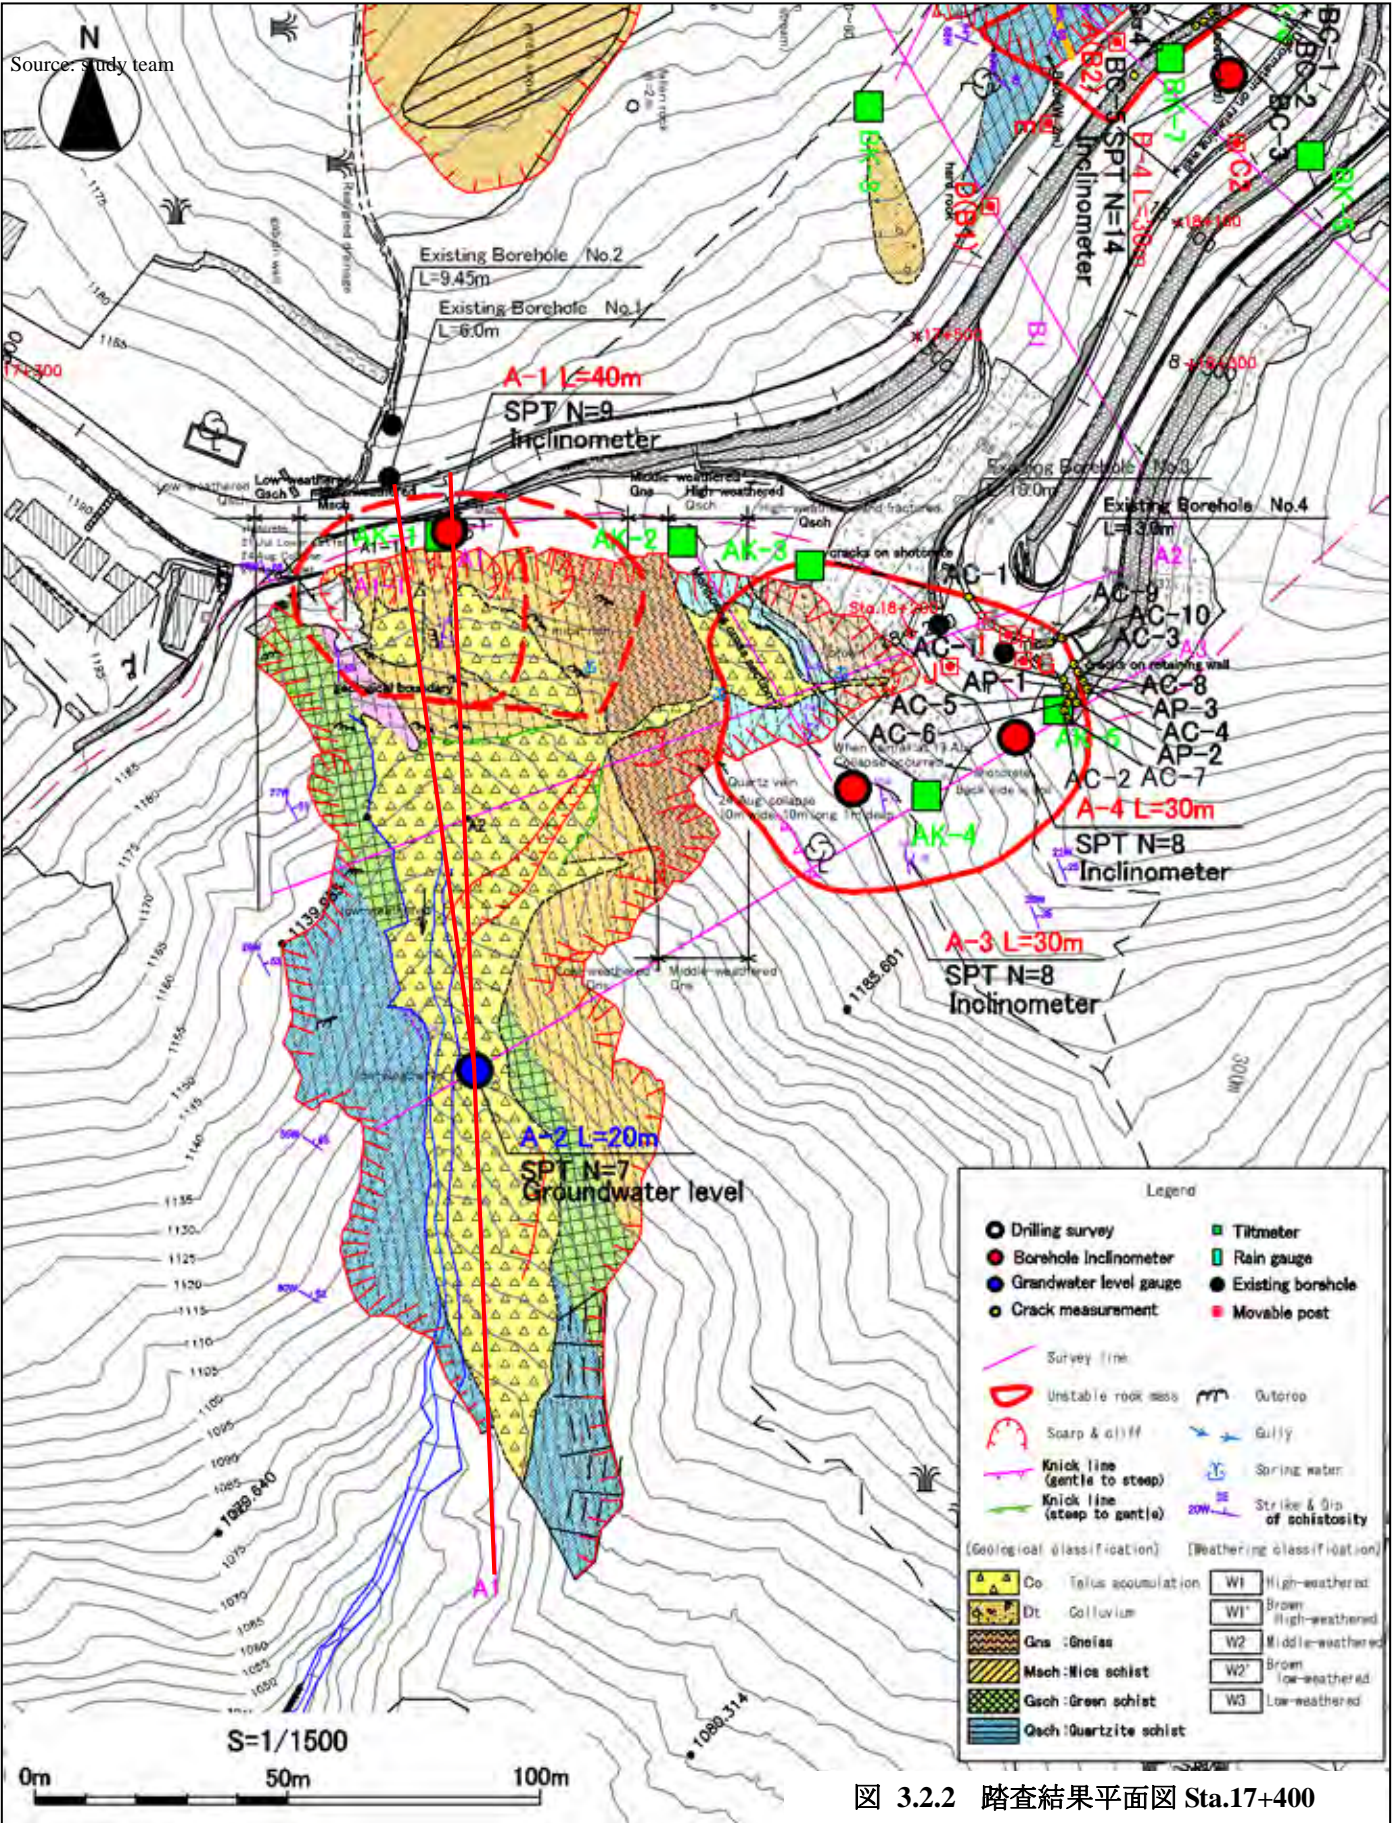
图 3.2.2 踏査結果平面图 Sta.17+400

斜面の下方には崩積土が最大 10m の厚さで堆積しているが道路に近い斜面では風化した片岩類が露出している。これまでの数次にわたる崩壊により、崩積土や土砂に近い状態まで風化した部分が削剥された結果である。この部分の起点側 10m 程度には石英質砂岩片岩が分布している。しかし、それより終点側には著しく風化の進んだ緑色片岩と片麻岩が分布している。

片理面が斜面に対しほぼ直行しており、低角度の分離面も確認されなかったことから、大規模な斜面崩壊は発生しにくいと考えられる。地盤傾斜計と孔内傾斜計の観測においては、両者ともに明瞭な変位は観測されなかった。しかしながら、風化に弱い雲母片岩が斜面に分布しており、豪雨のたびに表層崩壊が継続して発生すると考えられる。

崩壊に拡大速度は非常にゆっくりであり、崩壊が道路機能に障害を与えるまでにはかなりの時間がかかると考えられる。しかしながら、対策工を実施しなかった場合、崩壊は将来必ず道路に到達する。雨期の斜面の観測結果を継続し、斜面崩壊に対する対策を実施することが望ましい。

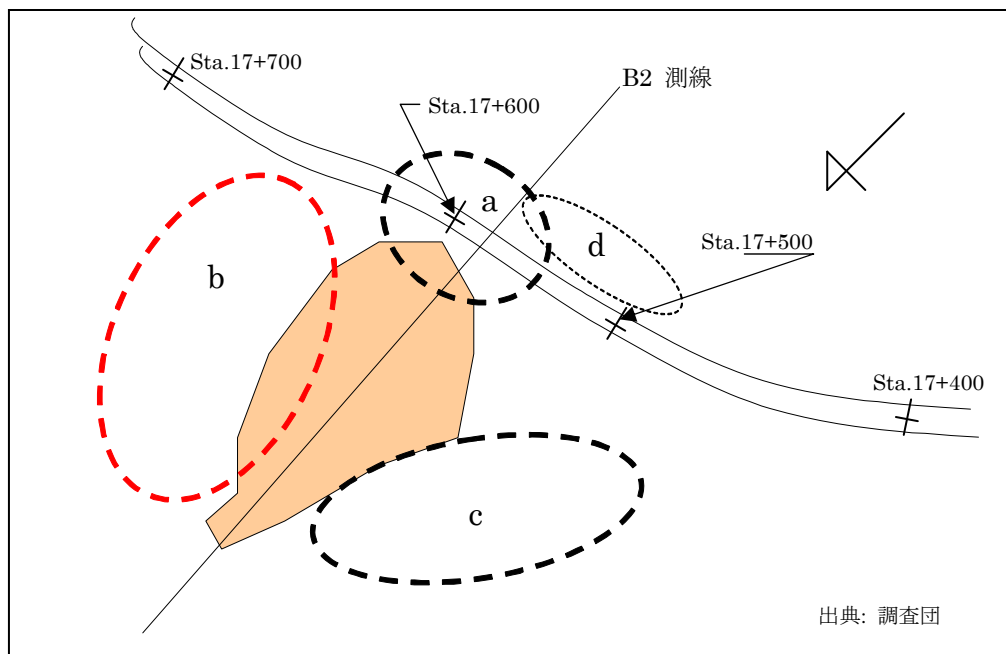
図 3.2.5 Sta.17+600 の模式平面図

- a) 道路路面や擁壁工を含む道路構造物 Sta.17+600 の道路直下の滑落崖
- b) カトマンズ側の道路下方斜面の風化した基盤岩からなる緩み域
- c) 斜面崩壊に隣接する斜面脚部の地すべり
- d) Sta.17+600 の上方斜面

a 地区は流れ盤の亀裂沿いに約 70m の範囲で急激な崩壊が発生する可能性がある。また、b 地区はクリープが進行し、この土塊全体が不安定化する可能性がある。この斜面が不安定化した場合、上方斜面への影響が懸念される。c 地区は現在安定しているが、地形地質的状况から不安定化する恐れがある。d 地区は斜面全体としては安定しているが、落石の危険性がある斜面である。

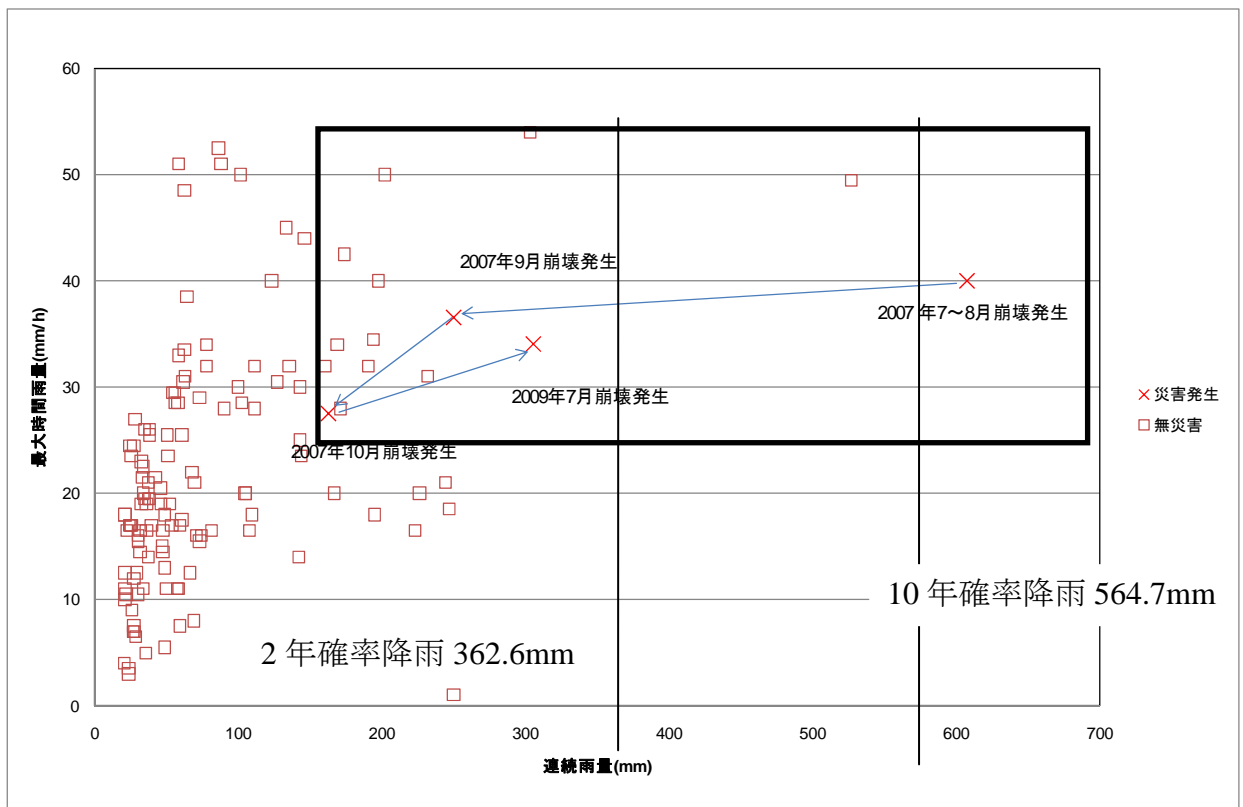
図 3.2.6 降雨と崩壊の関係 (Sta.17+600)

連続雨量 607mm を記録した 2007 年 7 月～8 月の降雨で 1 回目の大崩壊が発生している。その後 150mm～300mm 程度の降雨で小崩壊が発生している。時間雨量 50mm 程度の降雨を 8 回経験しているが、崩壊が発生していない。時間雨量と崩壊の間には関係は認められない。

2007 年 7 月に発生した大崩壊後、崩壊面が急勾配となり、不安定な斜面が残存する形となった。今年の調査期間中は、崩壊は発生しなかった。

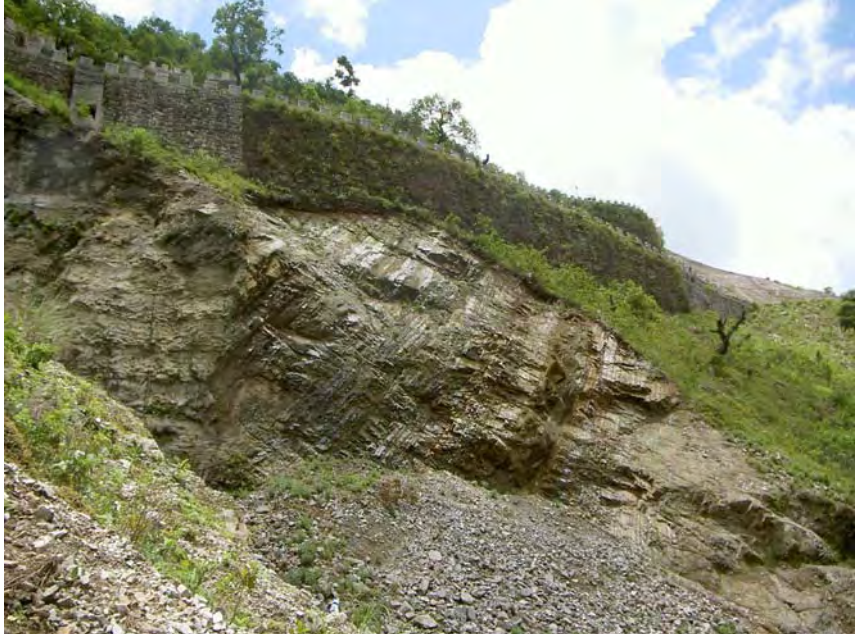
表 3.2.3 崩壊発生機構 (Sta.17+600 ; 崩壊上部斜面)

発生機構	平面すべり(くさび崩壊)
地質/地質構造	<ul style="list-style-type: none"> <li>・石英片岩の片理面は斜面とほぼ直交。(終点側→起点側に 40～50 度で傾斜)</li> <li>・流れ盤の節理系が発達</li> </ul>
素因	<ul style="list-style-type: none"> <li>・全体に沢型の集水地形を呈し、豪雨時に地表水が集中し易い</li> <li>・流れ盤状の節理系が発達</li> <li>→ 流れ盤の節理面をすべり面とした崩壊が発生しやすい</li> </ul>
誘因	<ul style="list-style-type: none"> <li>・末端部の崩壊および降雨により斜面が不安定化する。</li> <li>・恒常的な重量作用による緩みの進行</li> <li>・急激な地震動</li> </ul>
全景写真

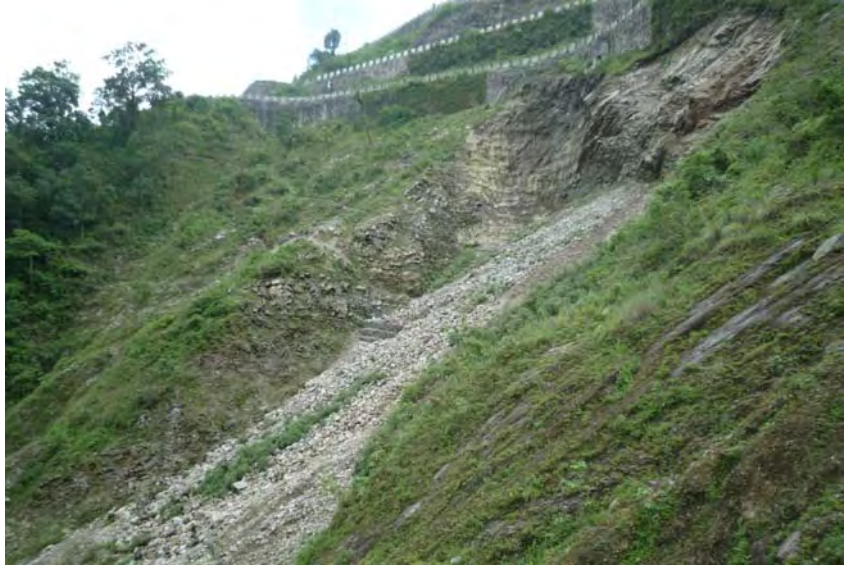
表 3.2.4 崩壊発生機構 (Sta.17+600 ; 終点側斜面)

発生機構	トップリング崩壊
地質／地質構造	石英片岩の片理面は斜面とほぼ直交。(終点側→起点側に 40～50 度で傾斜)
素因	<ul style="list-style-type: none"> <li>・ 下部斜面全体がトップリング状のクリープ変形を受けている → 風化・岩盤の緩みが進行しやすい</li> <li>・ 下方斜面ほどクリープ変形が進行しており、末端部では土砂化している</li> </ul>
誘因	<ul style="list-style-type: none"> <li>・ 降雨および側壁の崩壊の進行により、斜面が不安定する。</li> <li>・ 豪雨により、斜面が崩壊し上方斜面の抑えが消失する。</li> <li>・ 崩壊に面した急崖部の崩壊による斜面全体の不安定化</li> </ul>
全景写真

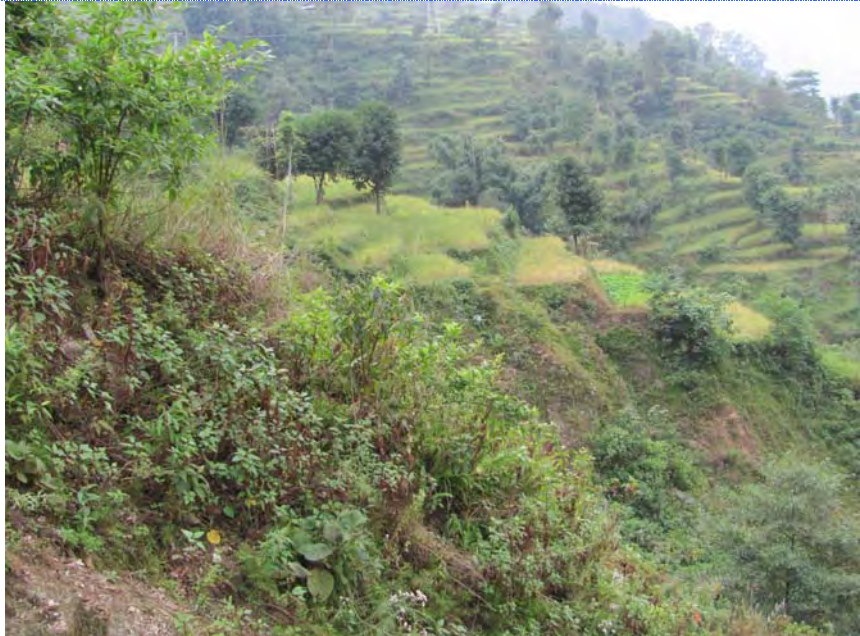
表 3.2.5 崩壊発生機構 (Sta. 17+600 ; 起点側地すべり地形)

発生機構	地すべり
地質／地質構造	石英片岩の片理面は斜面とやや斜交
素因	<ul style="list-style-type: none"> <li>・斜面全体が典型的な地すべり地形を呈す → 過去の地すべり変動の痕跡を有する</li> <li>・地すべり末端部は崩壊斜面に面し、土砂化している</li> </ul>
誘因	<ul style="list-style-type: none"> <li>・豪雨時に地すべり斜面全体が不安定化する</li> <li>・崩壊斜面の側壁の崩壊の進行により、地すべり斜面が不安定する。</li> <li>・現状では、顕著な変状は認められず、おおむね安定状態にある。</li> </ul>
全景写真

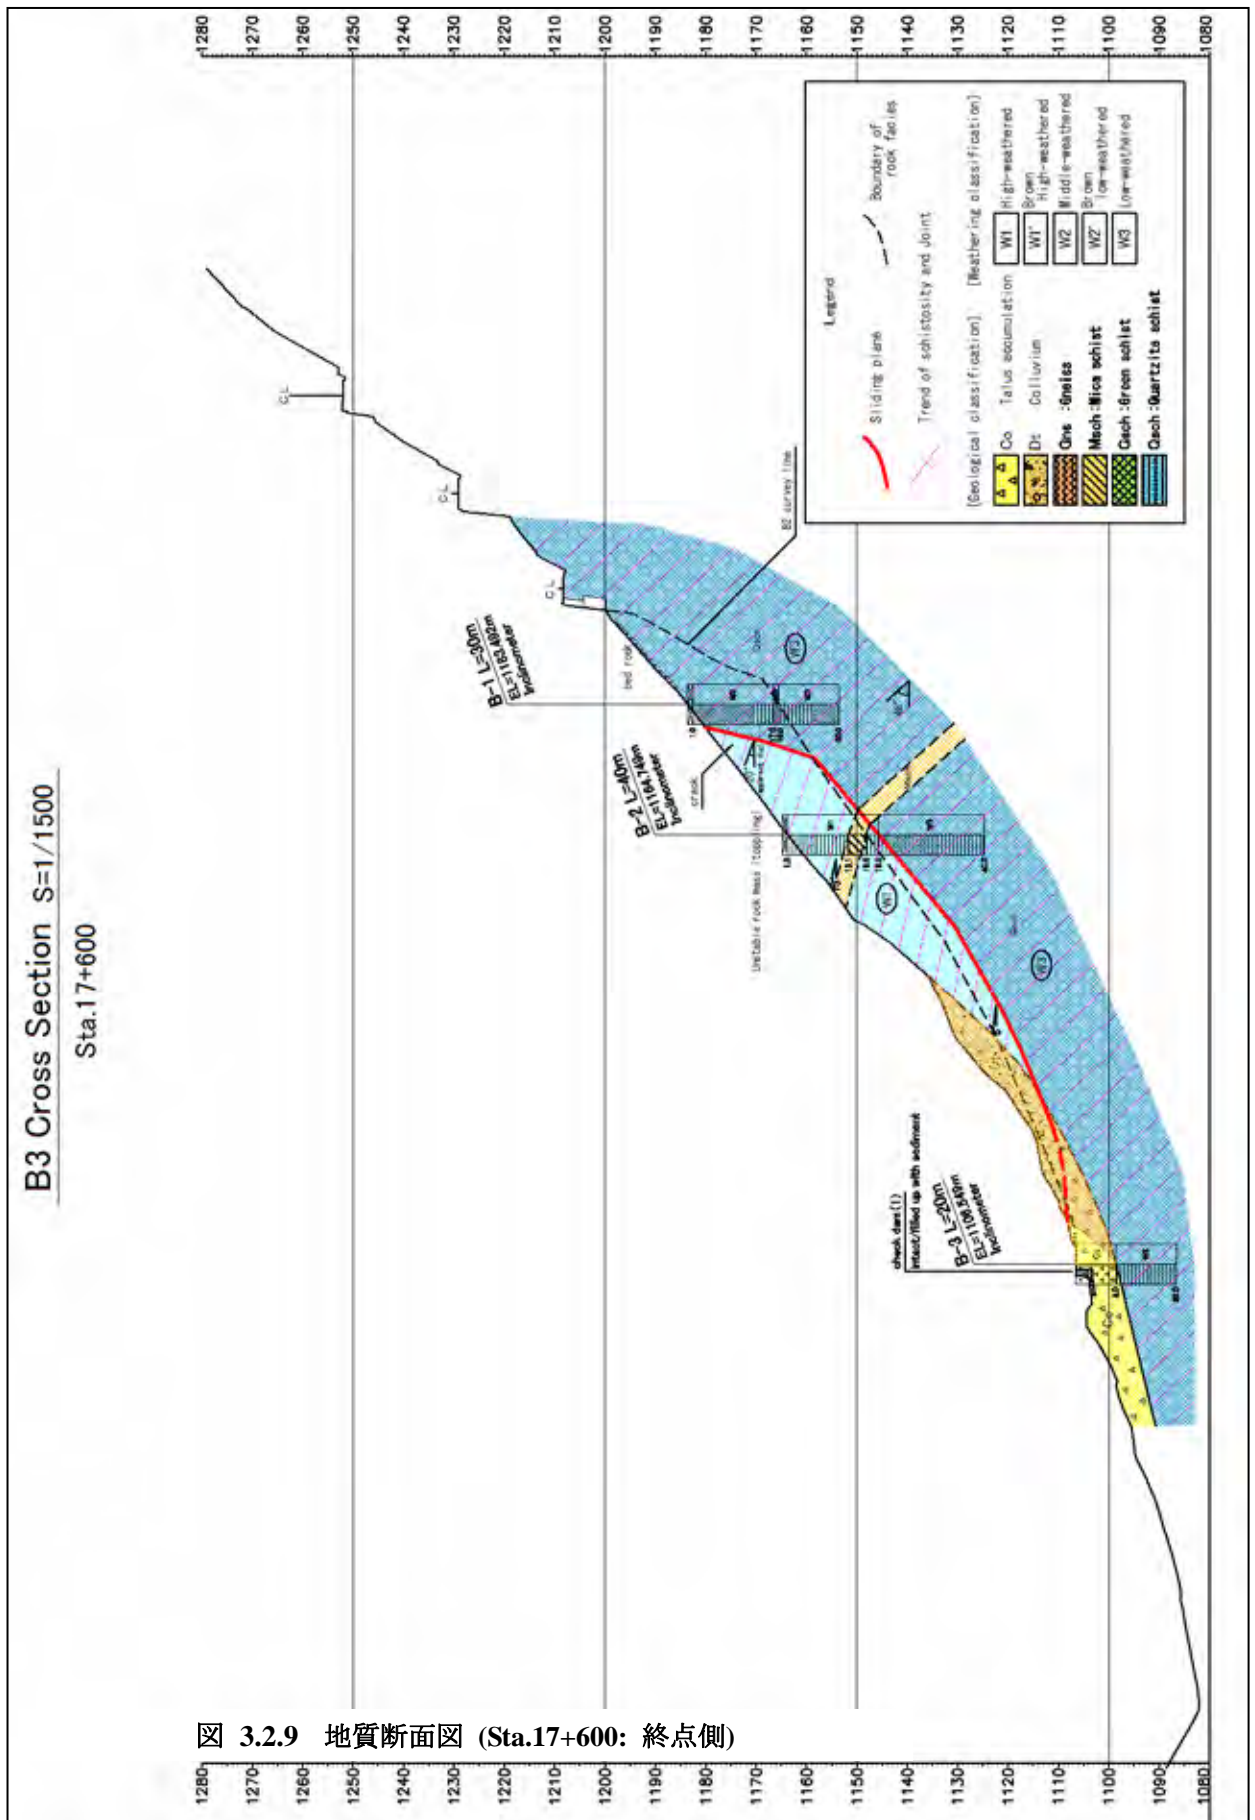
図 3.2.9 地質断面図 (Sta.17+600: 終点側)

道路終点側下部の緩み領域(終点側斜面)はトップリングにより道路起点方向の谷側へ倒れ込むようにクリープ変形し土砂化しつつある部分である。この部分は、亀裂の存在や計器観測結果から、ぎりぎりバランス状態を保つ小康状態にあると判断されるが、斜面に張りついており、道路の位置する上部岩盤斜面のカウンターウェイトの役割を果たしている。したがって、この斜面が不安定化した場合は、2007 年崩壊と同様に、上部の道路付近に急崖が形成され、道路付近の斜面が、その後二次的に不安定化する可能性が高い。

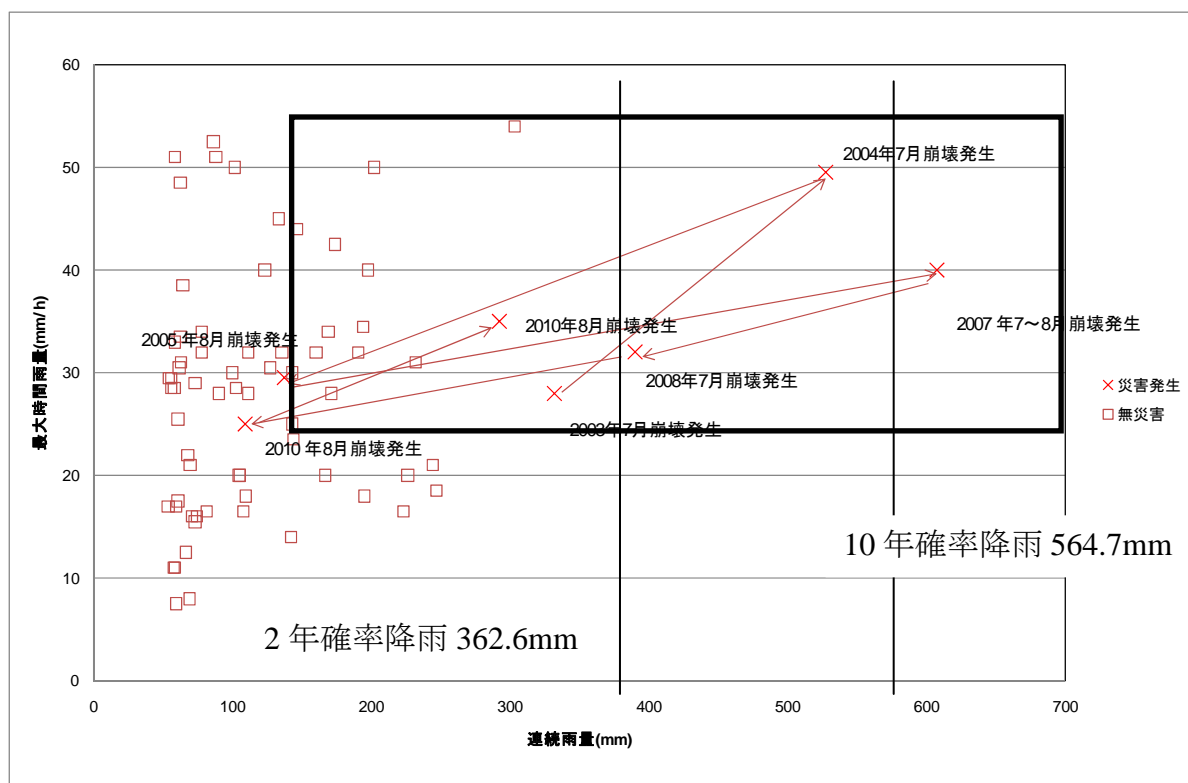
図 3.2.10 降雨と崩壊の関係 (Sta.18+200)

時間雨量約 30mm、連続雨量が 150mm を超えると崩壊が発生する傾向にある。また、連続雨量が 500mm を超えると大崩壊が発生する傾向にある。連続 300mm 程度の降雨は毎年経験しており、毎年崩壊が発生していることとなる。

時間 50mm 程度の降雨を 8 回経験しているが、このうち崩壊が発生しているのは連続雨量が 500mm を超えた 1 回のみで、時間雨量と崩壊発生の間に関係は認められない。

2004 年 7 月および 2007 年 7 月に発生した大崩壊後、崩壊面が急勾配となり、不安定な斜面が残存する形となった。このため、この不安定土塊が小さな降雨に反応して落下している。

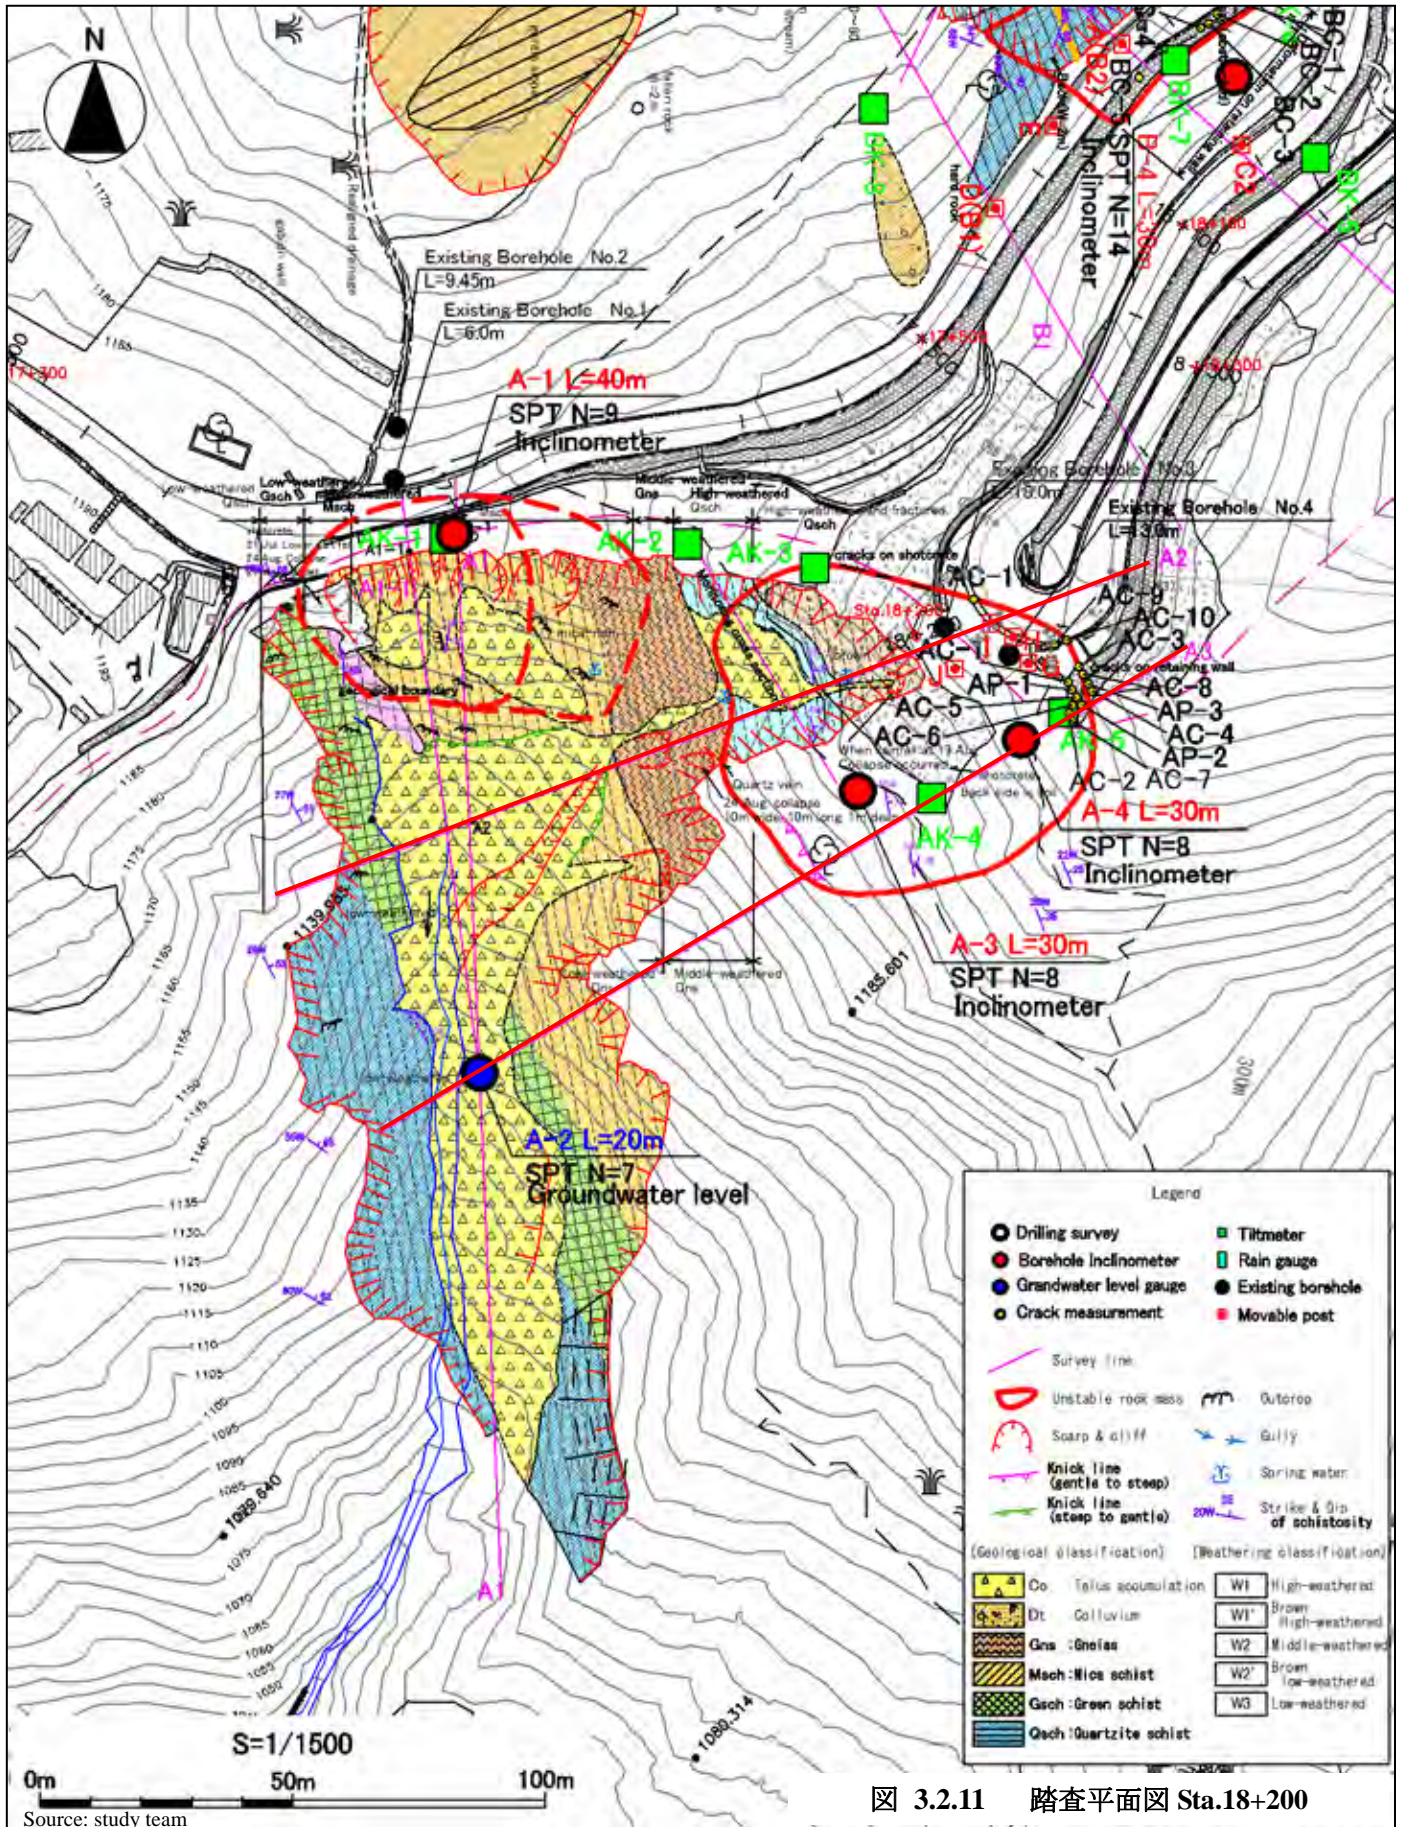
表 3.2.6 崩壊発生機構 (Sta.18+200)

発生機構	トップリング崩壊
地質／地質構造	<ul style="list-style-type: none"> <li>・石英片岩・片麻岩</li> <li>・受け盤構造</li> </ul>
素因	<ul style="list-style-type: none"> <li>・尾根地形の先端に位置 → 風化や重力変形を受け易い</li> <li>・地質構造は受け盤であるが、斜面全体がトップリング状のクリープ変形を受けている → 風化・岩盤の緩みが進行しやすい</li> <li>・急崖上部に分布する石英片岩は、過去の崩壊により、亀裂沿いの風化が著しく、最上部は土砂状となる</li> <li>・調査結果より、既往崩壊南側斜面も風化およびクリープ変形が進行</li> </ul>
誘因	<ul style="list-style-type: none"> <li>・降雨により緩みが進行し、斜面が不安定化する。</li> <li>→ 豪雨により吹付斜面下部にて崩壊が発生、その後、上部および</li> <li>・地震</li> </ul>
全景写真

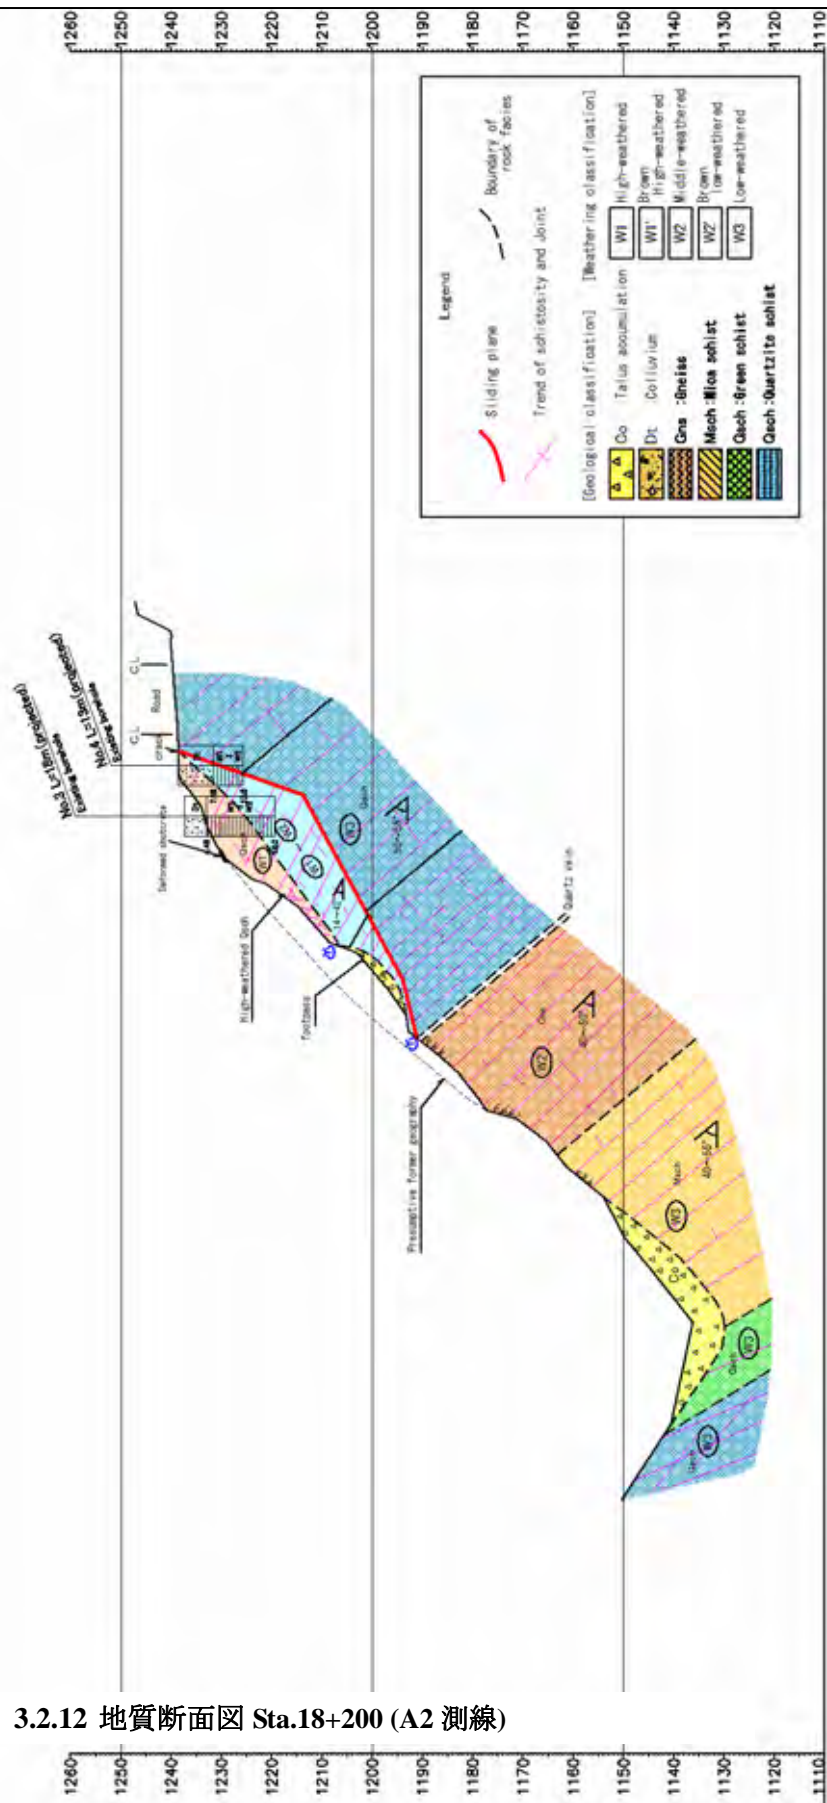
図 3.2.12 地質断面図 Sta.18+200 (A2 測線)

斜面を構成する岩石は石英片岩であり、トップリングによるクリープ変形が発生しており、豪雨を引き金とする崩壊が容易に発生する斜面状況となっている。

ノギス等による擁壁工の亀裂幅の観測や地盤傾斜計、孔内傾斜計観測を実施した。亀裂観測の結果、雨期の 6 月から 8 月の 2 か月の間に最大 20mm の亀裂幅の拡大傾向が認められた。地盤傾斜計と孔内傾斜計の観測計器においても有意な累積変動が認められた。

Sta.18+200 はトップリングによる崩壊（すべり）現象が継続かつ拡大している。乾期においては顕著な変位が認められないものの、雨期において降雨後に道路面及び擁壁の亀裂に拡大が認められた。道路交通機能確保のため、早期の対策工事が必要である。

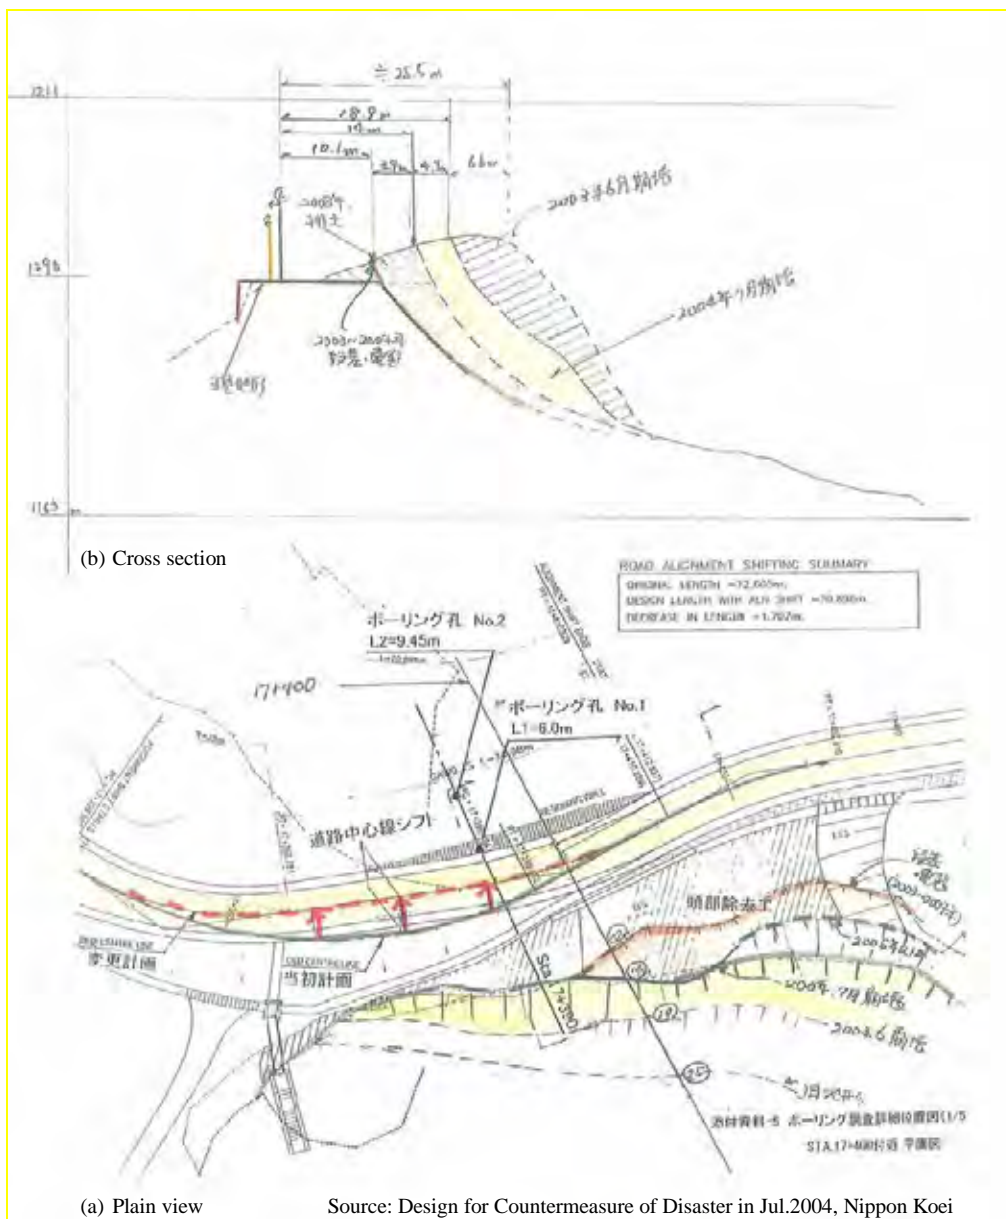
**Figure 1.1.1 Sta.17+400 の斜面崩壊履歴の模式平面図及び断面図**

斜面崩壊は 2003 年 6 月に初めて発生し、降雨とともに徐々に拡大している。2005 年 5 月に擁壁工と吹付工が実施されたが、その後の豪雨により破損した。そこで不安定土塊を取り去り、道路の反対側へのシフトが実施された。斜面崩壊は対策実施後ほとんど拡大しておらず、クラックなども発生していない。

Date	Event
June 2003	The slope failure occurred. The cliff formed on approximately 20m from center of the road, cracks also occurred on approximately 10m from center of the road.
July 2004	The failure expanded. The cliff had expanded approximately 10m since June 2003.
May 2005	The retaining wall and shotcrete were constructed by the Hazama-Taisei JV.
August to September 2005	The Slope failure occurred again. The retaining wall and shotcrete fell.
2006	The road realignment and removal of unstable soil mass were constructed by the Hazama-Taisei JV.

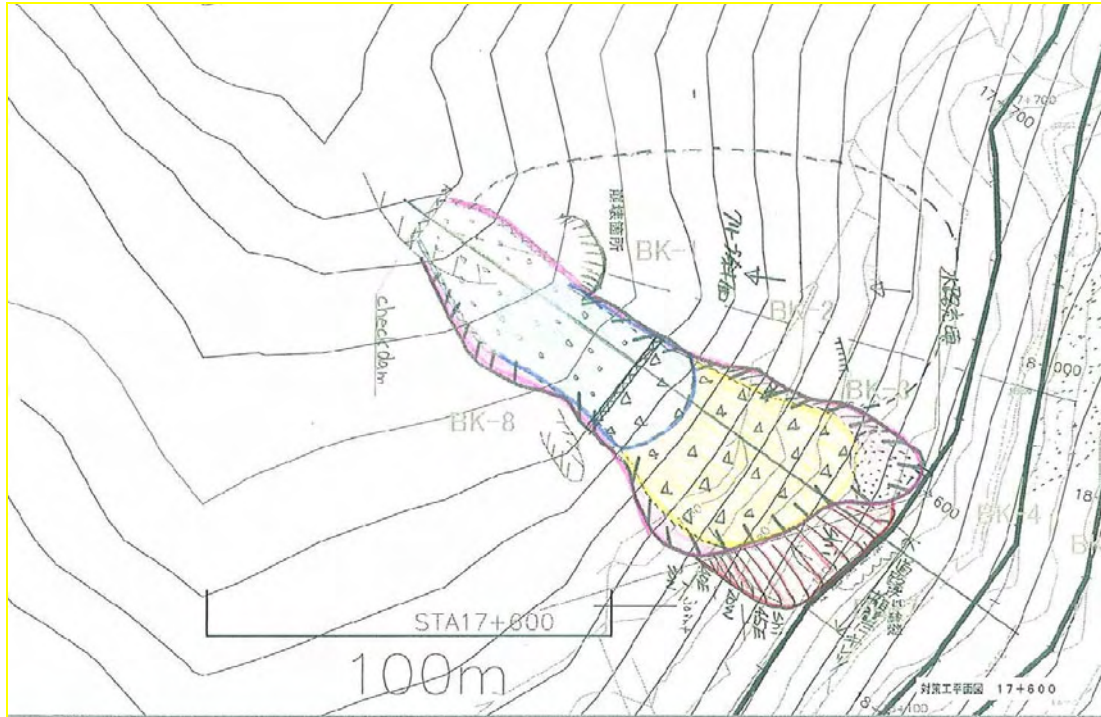
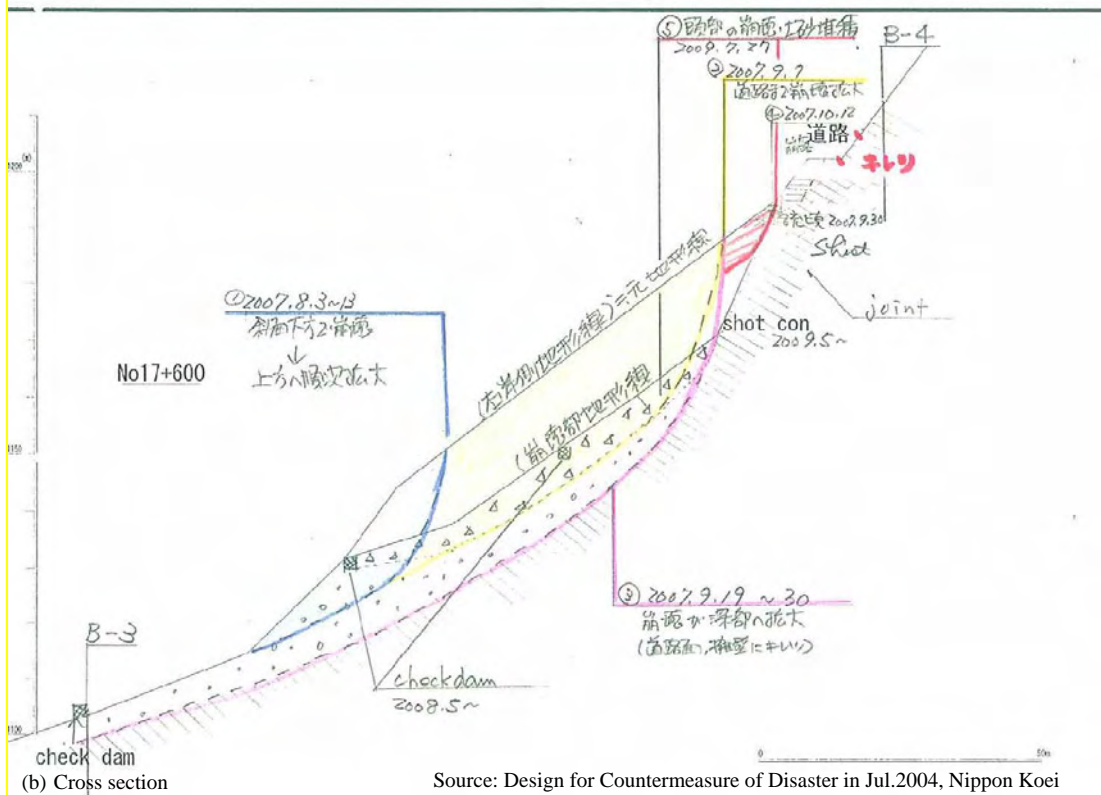
2007 年 8 月に初めて下部斜面で崩壊が発生し、降雨に伴い徐々に拡大し、同年の 9 月に道路にまで拡大した。その後、小規模な崩落が発生している。2008 年 5 月には、崩落斜面内において 3 列にチェックダム、2009 年 7 月には上部崩壊斜面の滑落崖に対してはロックボルト工及び吹付工が施工された。亀裂は現在も山側の擁壁工と水路工において発生、拡大しており、斜面崩壊により道路の一部が緩んでいると考えられる。

Date	Event
August 2007	The slope failure occurred on lower slope and has gradually expanded upward.
September 2004	The failure expanded up to the road. The cracks occurred on the retaining wall and the road surface.
October 2007	Small-scale failure occurred on the scarp.
May 2008	Three check dams were executed as emergency countermeasures by DoR.
May 2009	Shotcrete and rock bolt works were executed as emergency countermeasures by DoR.
July 2009	New failure occurred on the head of slope and sediment deposited in the failed valley.

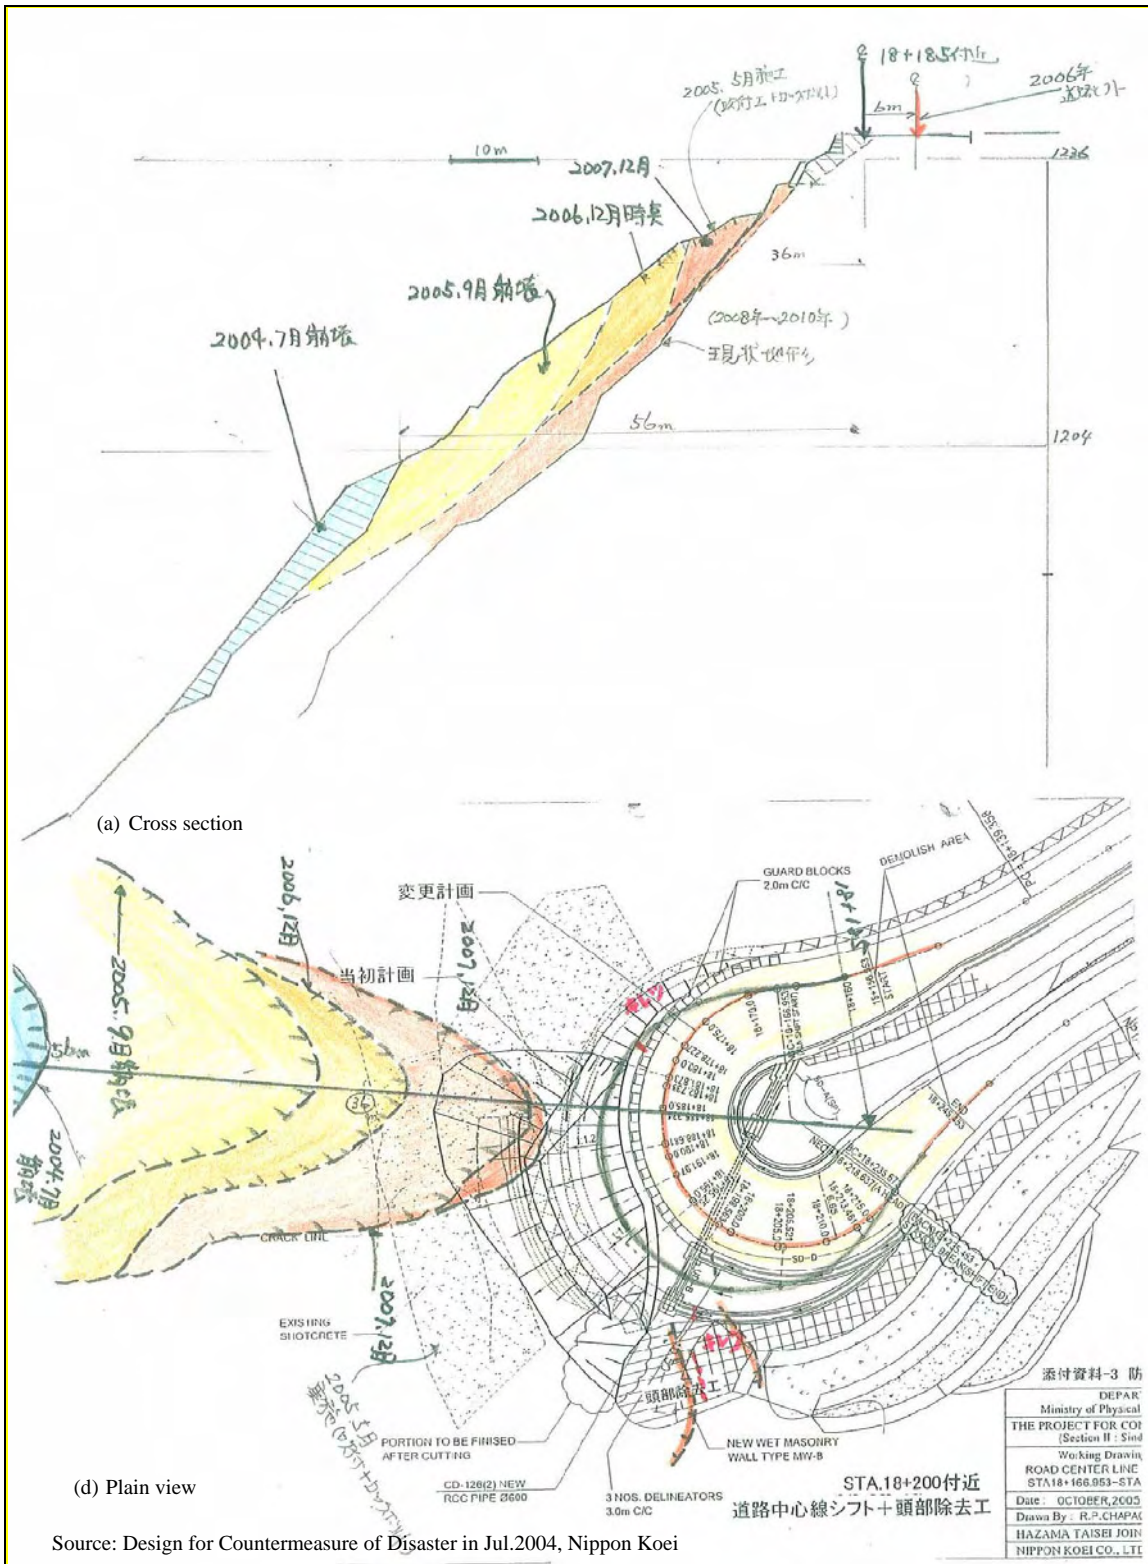
Figure 1.1.3 Sta.18+200 の斜面崩壊履歴の模式平面図及び断面図

2003 年 11 月から 2004 年 7 月にかけて、初めて斜面崩壊が下部斜面において発生した。ロックボルト工付吹付工が対策工として 2005 年 5 月に施工された。その後、吹付工の下部において 2005 年 8 月の降雨に伴い斜面崩壊が再度発生し、道路面に亀裂が発生した。

2008 年 7 月には Sta.18+200 の擁壁工に生じた亀裂は最大で 48mm 拡大した。一方、本調査期間の 2010 年 6 月には 7mm の拡大が認められた。

Date	Event
November 2003	The scarp formed on approximately 30m from center of the road, cracks also occurred on approximately 5m behind the scarp.
July 2004	The failure occurred on the shotcrete and soil slope.
May 2005	The shotcrete and rock bolt works were constructed by the Hazama-Taisei JV.
August to September 2005	The Slope failure occurred on lower shotcrete slope again. The cracks occurred on the shotcrete, the foundation of the retaining wall and the road surface.
2006	The road realignment of approximately 6m on mountain side was executed by the Hazama-Taisei JV.
December 2007	The failure on the shotcrete and the surface failure on the soil slope expanded.
