1. 対象サイトの現状

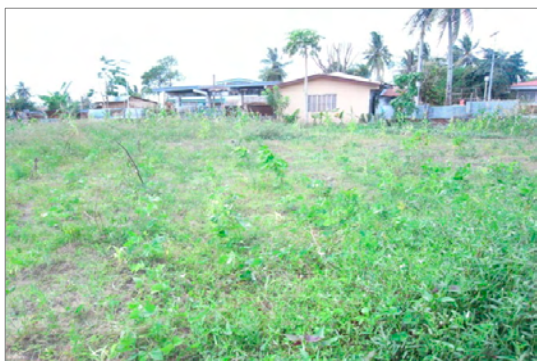
①建設予定地。概要説明調査時には、不法居住者の住居は撤去済みであった。

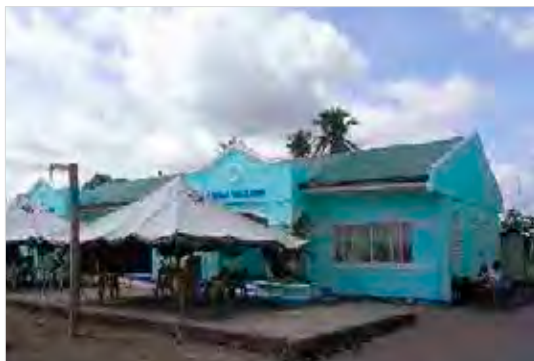
②深刻な教室不足を補うため、自治体が用意したテント。

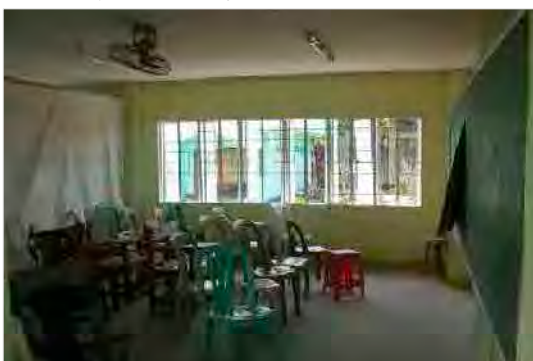
③板の間仕切りを立てて、半分ずつ使用している教室。

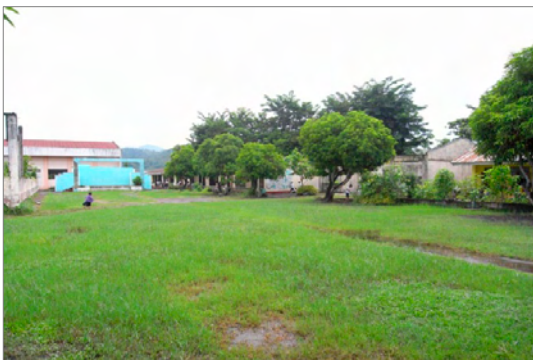
⑤建設予定地。奥には老朽化したステージ及び大部分が焼け落ちて使用不可能なガバルドンが見える。

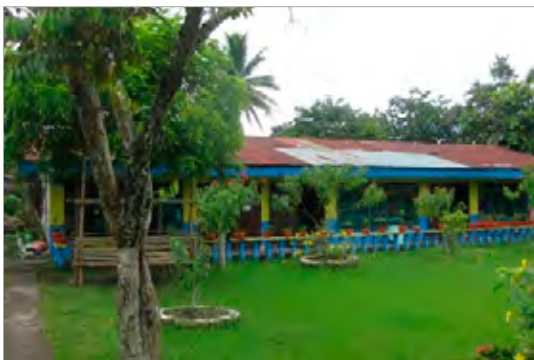
⑥錆が目立ち、一部修繕の痕がある教室の屋根。

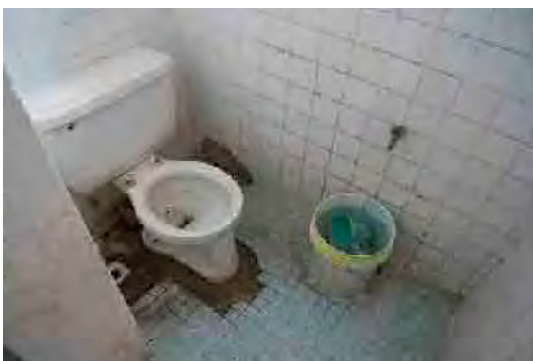
⑦便座が外れ、水洗タンクが壊れた洋式トイレ。

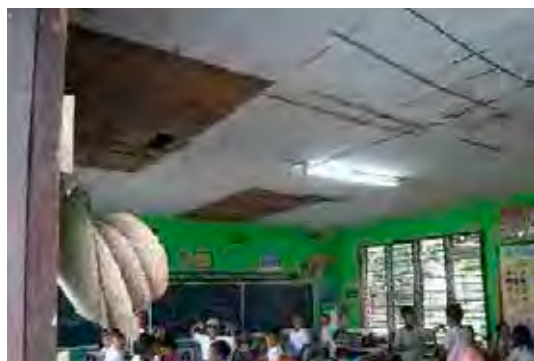
⑧天井が剥がれた教室内部。

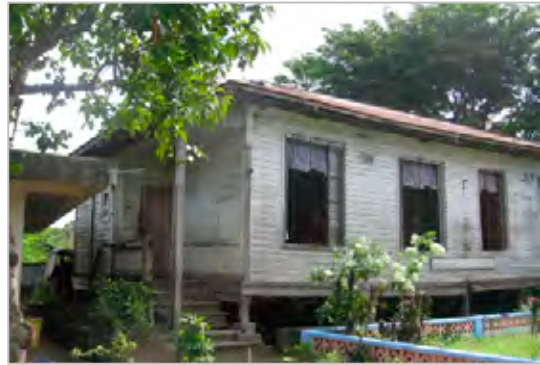
⑩築98年経ち老朽化が著しいにもかかわらず、現在も使用されている家庭科室。

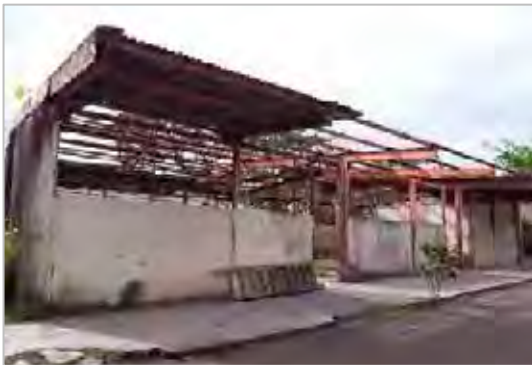
⑪屋根がなく、損傷も激しいため使用できない教室。

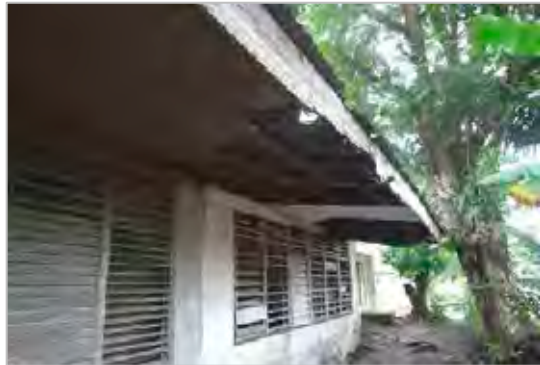
⑫軒の損傷が激しい教室。

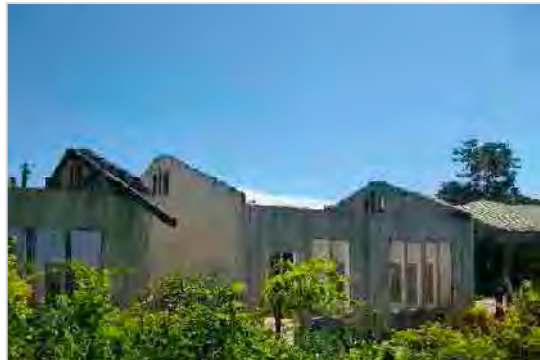
⑭台風により屋根が吹き飛ばされ、使用不可となった教室。

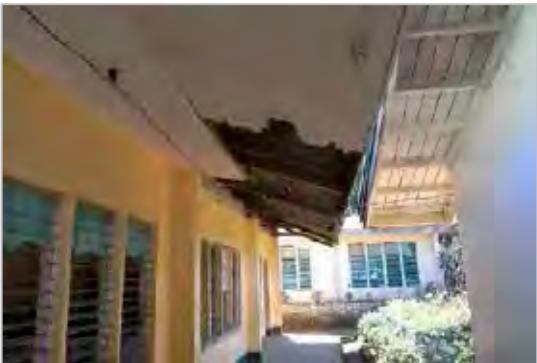
⑮本来は多目的室であるが、教室不足のため就学準備課程の児童が使用している。軒の損傷が激しい。

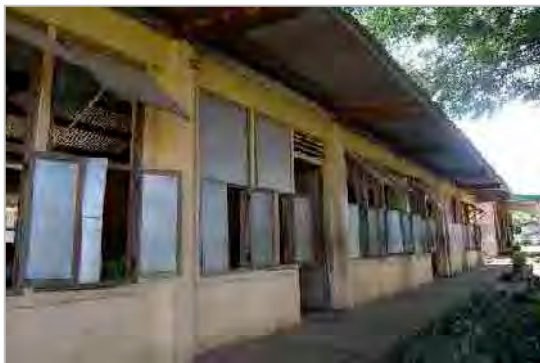
⑯破損し、修復された教室の窓。締め切ると密室になるため暑い。

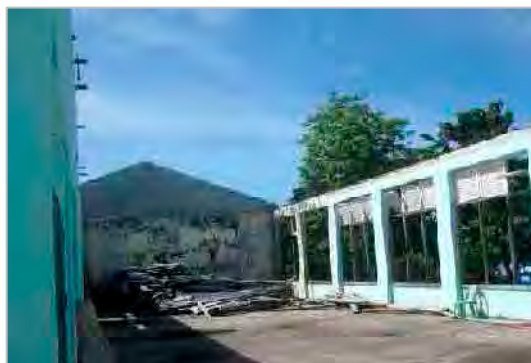
⑱屋根が吹き飛ばされたまま修繕されていない校舎。

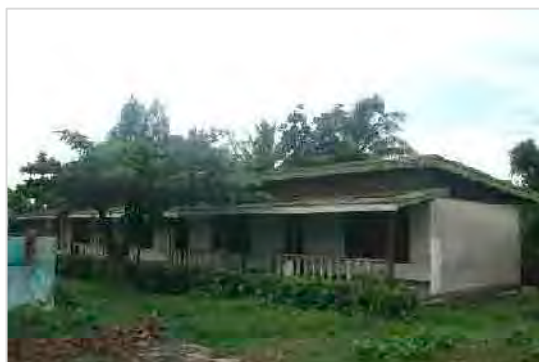
建設予定地と、築60年以上経ち老朽化が激しい校舎。

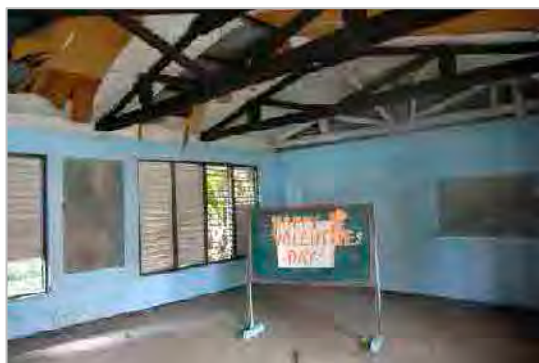
天井が剥がれ、窓の一部が壊れている教室。

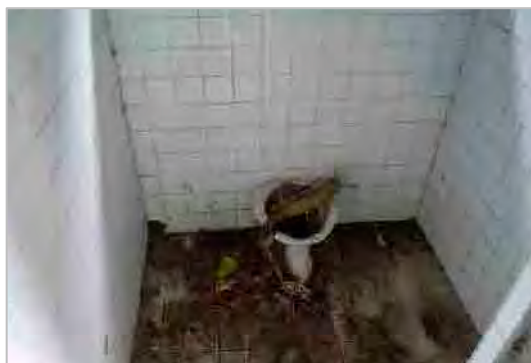
使用不可となっている共有トイレ。
