**ホンジュラス共和国
イラマ橋及びデモクラシア橋建設計画
事後現状調査報告書**

**平成 22 年 5 月
(2010 年)**

**独立行政法人国際協力機構
(JICA)**

セントラルコンサルタント株式会社

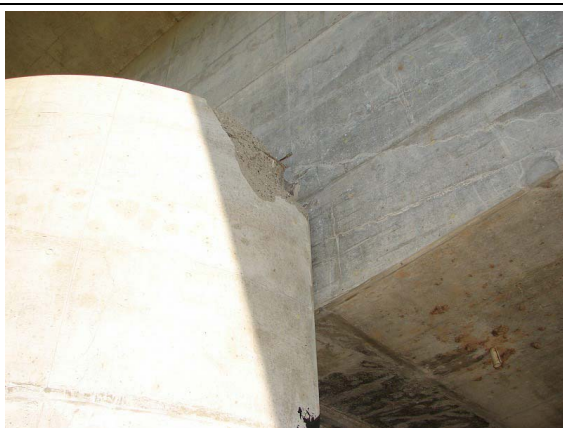
写真-11 P1 橋脚上流側落橋防止装置天端の欠損状況

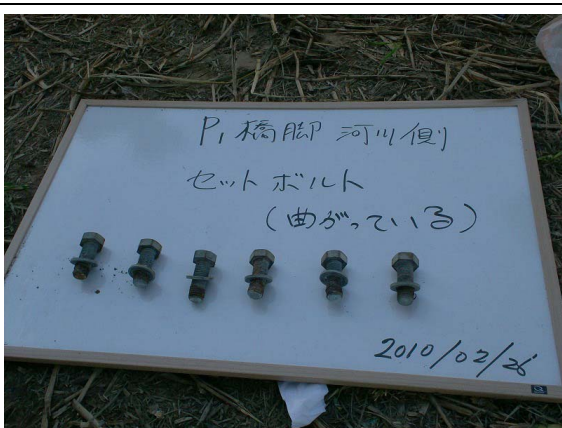
写真-12 調査で判明したセットボルトの抜け落ち(P1 橋脚側)

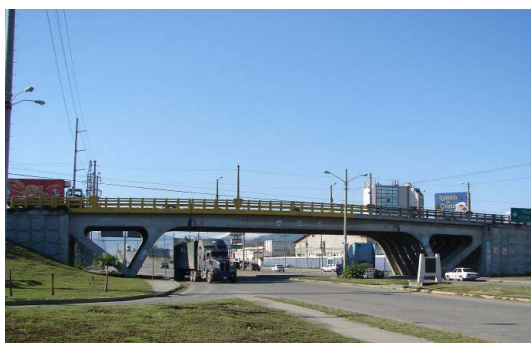
サンペドロスーラ市近郊の橋梁では、地震による被害は確認されなかった。特に、サンペドロスーラ市内の公称メガプラザ橋は、耐震性に問題があるとされるゲルバーを有する橋梁であったが、ゲルバー支点部や取付擁壁を含めて、地震による損傷は受けていなかった。ただし、伸縮装置からの漏水が確認された。

写真 3-2-1 メガプラザ橋

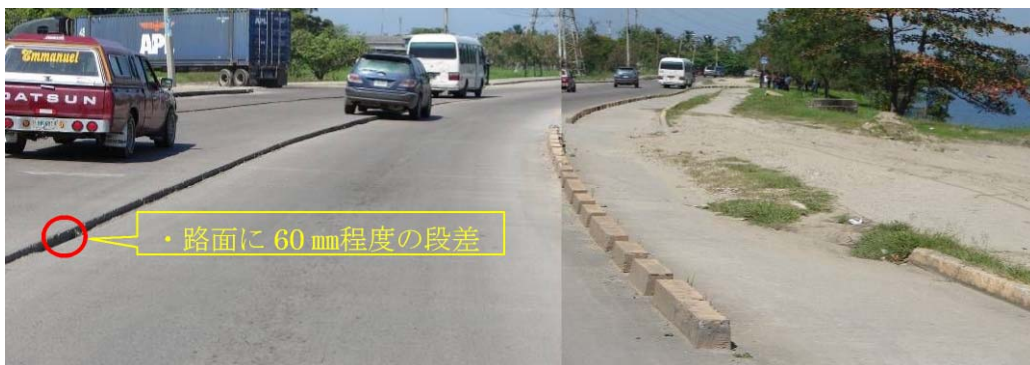
コルテス市内では、沼池に面した道路の一部に段差が生じている箇所があった。また、聞き取り調査の結果、液状化による地盤の沈下で地盤内に 2 m の空隙が生じた所があったことも確認された。

写真 3-2-5 コルテス港近傍の道路状況

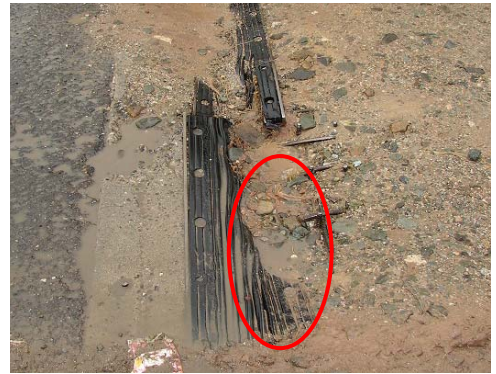
伸縮装置のゴム本体は変形・破断して遊間が開き、後打ちコンクリート部も一部が欠損し、アンカー鉄筋の露出も確認された。竣工図書では、伸縮装置の遊間は 150mm であったが、今回の地震で 160mm～210mm に広がっていることが確認された。また、大型車の通行時には衝撃音が発生することが確認された。拡大した遊間や段差の影響で、遊間の拡大が進行しているとの情報を得ていたが、現地滞在期間中に測定を行った結果、遊間の拡大は確認できなかった。

写真 3-3-1 伸縮装置
アンカー鉄筋の露出状況

A1・A2 橋台の両側に設置されている伸縮継手は、地震時に桁の過大な変位が生じて桁と橋台胸壁とが衝突したため、破損したと考えられる。

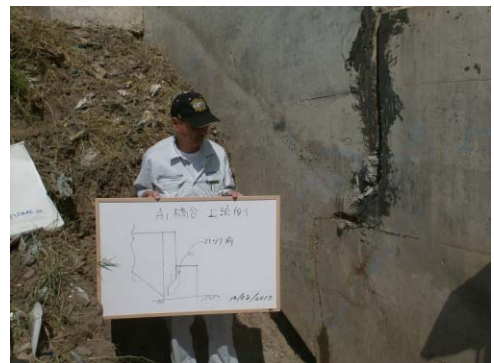
胸壁基部の亀裂と下流側ウイング取り付け部の胸壁前面に斜め方向のひび割れが確認された。胸壁基部の亀裂範囲は、上流側で橋台幅の 1/3～1/2 程度あることが確認された。

亀裂箇所をはつって内部を確認したところ、胸壁主鉄筋が杓座高さで変形し、鉄筋の周囲にはひびわれが多く、鉄筋とコンクリートが分離していた。

写真 3-3-2 A1 橋台
ひび割れ状況

橋台胸壁の損傷は、移動制限装置が損傷したために、地震によって桁が橋軸方向に大きく変位し、桁と胸壁が衝突したことによって発生したものと考えられる。調査の結果、損傷の程度はコンクリートのせん断破壊と鉄筋の変形及び鉄筋コンクリートの分離が確認され、鉄筋コンクリート構造を形成していない状態であると判断された。

損傷を受けた橋台胸壁および橋脚落橋防止装置については、それぞれの主鉄筋をはつり出し、新たに同じ鉄筋を配置した後、再度コンクリートを打設する。

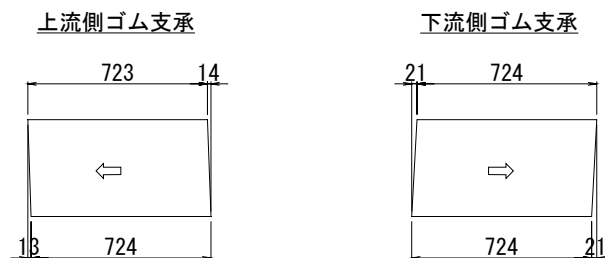
支承は図 3-3-1 に示すように橋軸直角方向に変形し、上流側の支承では、ゴム支承本体の一部が上面鋼板から逸脱していることが確認された。

図 3-3-1 A1 橋台部支承の変形

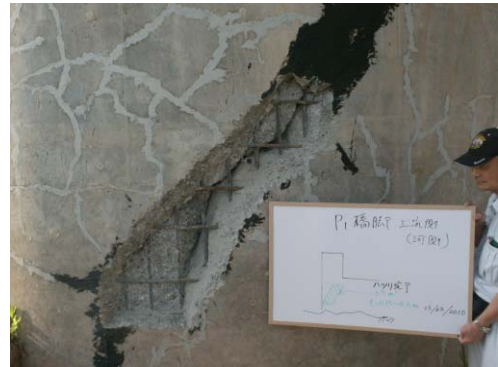
桁が落橋防止装置に衝突して、落橋防止装置の基部に亀裂が発生し、一部コンクリートが剥落していた。

亀裂幅は 20～30 mm に至り、亀裂箇所をはつって内部を確認したところ、落橋防止装置の主鉄筋が沓座高さで変形しているのが確認された。また、鉄筋の周囲にひびわれが多く発生して鉄筋とコンクリートが分離していた。

写真 3-3-3 P1 橋脚
ひび割れ状況

橋脚の落橋防止装置の損傷は、地震時に主桁が橋軸直角方向へ動いて落橋防止装置に衝突し、設計荷重以上の断面力が作用したことが原因である。コンクリートの亀裂や鉄筋の損傷の程度から、以下の事項が推察される。

橋脚を今回の地震に対応して補強する場合、橋脚の落橋防止装置については、せん断耐力の不足による要因が大きいことから、橋脚柱頂部に対するせん断補強対策を行うこととする。

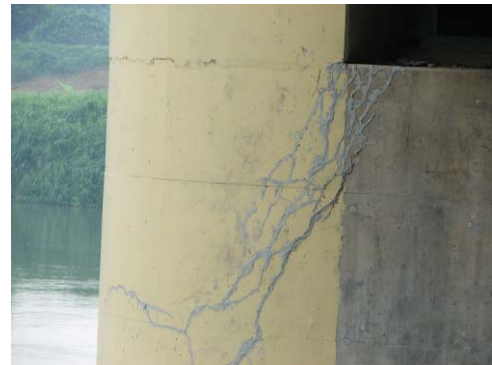
P1 橋脚と同様に、落橋防止装置の基部にひびわれが認められた。また、支承のセットボルトの抜け落ちも確認された。

以上の結果、P1 橋脚と同程度の損傷を受けているものと判断される。なお、上部工と落橋防止装置との衝突の形跡は見受けられなかった。

写真 3-3-4 P2 橋脚
ひび割れ状況

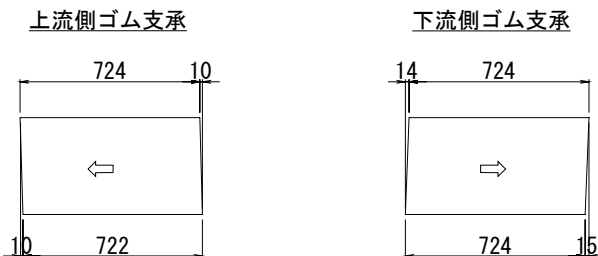
支承については、A1 橋台と同様に外側に変形し、上流側の支承では、ゴム本体の一部が上面鋼板から逸脱していることが確認された。

図 3-3-2 A2 橋台部支承の変形

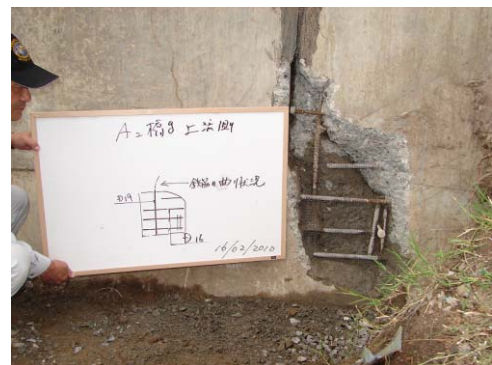
A1 橋台と同様の破損状況であった。

写真 3-3-3 A2 橋台
ひび割れ状況

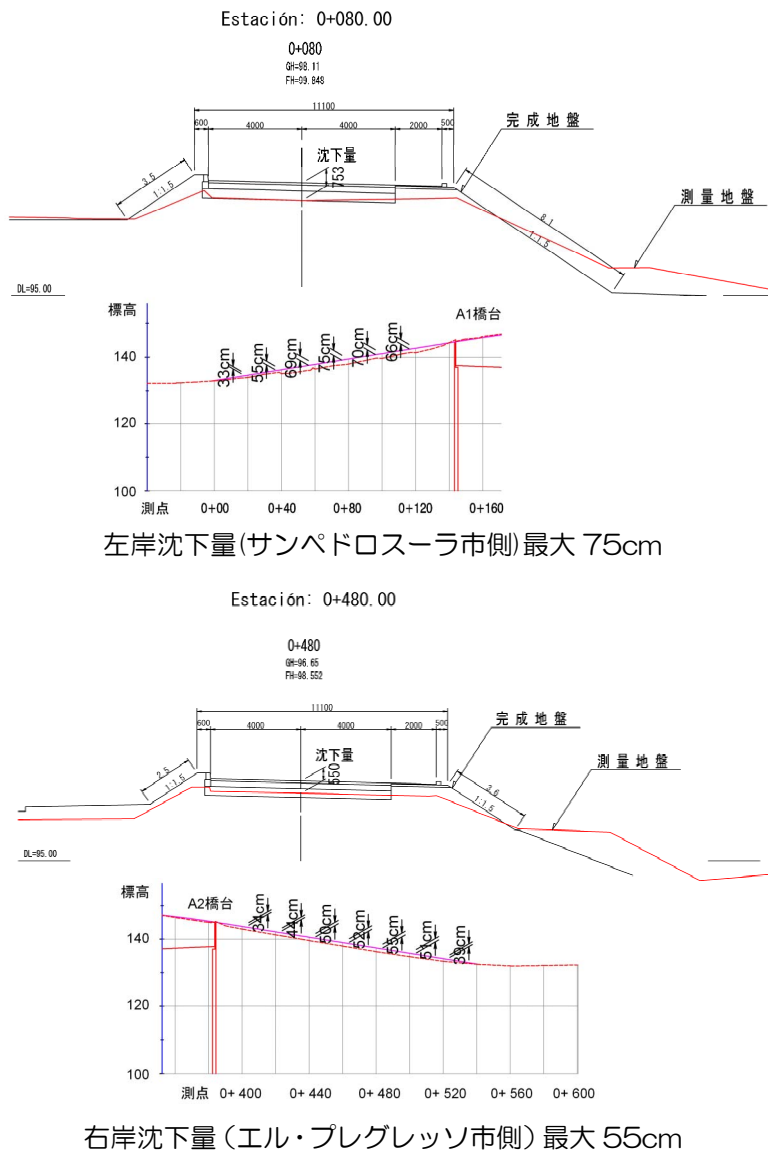
今回の地震によって、図 3-4-1 に示すように橋梁の取り付け道路で地盤沈下が認められた。沈下量は A2 橋台側より A1 橋台側が大きく、最大 75cm であった。また、周辺道路に発生した亀裂によって、車両の通行止めは起こらなかったが、今後雨期になり、雨水が亀裂に浸透し、地盤沈下が進行した場合、車両の走行に支障が発生することも想定されることから、早期の対策が必要である。

図 3-4-1 土工部沈下測量横断図

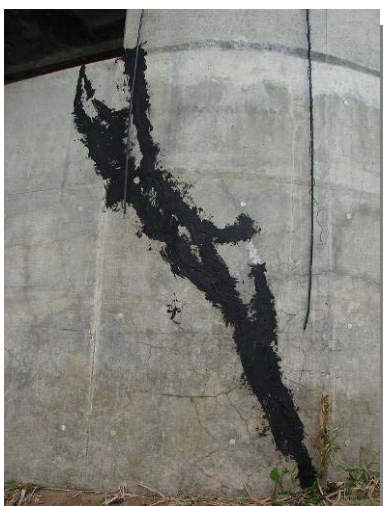
写真3-5-1 橋脚落橋防止装置
ひびわれ防水対策状況

表面にタールを塗布するだけの簡易なもので、ひびわれ内部への注入は行われておらず、防水対策としては不十分なものである。

また、下部工ひびわれ箇所の充填補修は、緊急対策として防水・防錆効果など、多少の効果は期待できるが、現地で実施された補修方法では不十分であり、今後、行われるコンクリートのひび割れの充填には、充填材の選定、充填方法に十分留意して行うことが必要である。

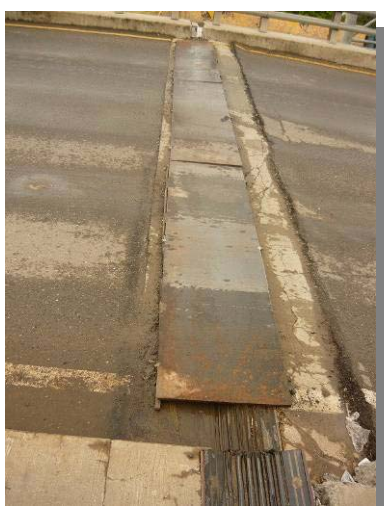
- ①橋台胸壁および橋脚落橋防止装置の基部に発生したひびわれは、防水対策としてタールの塗布が行われている。
- ②震災直後、損傷した伸縮装置上に鋼板を敷設したが、この鋼板は後日盗難にあい、現在は残っていない。車両による衝撃が損傷した伸縮装置に悪影響を与えているため、地元住民により伸縮遊間部に土砂を詰め衝撃を緩和している。
- ③デモクラシア新橋周辺の堤防およびバナナ畑での地割れ等の損傷に対しては、堤防はエル プログレッソ市が、バナナ畑は地主が、それぞれ補修工事を実施している。

写真3-5-2 伸縮継手
破損断差対策状況

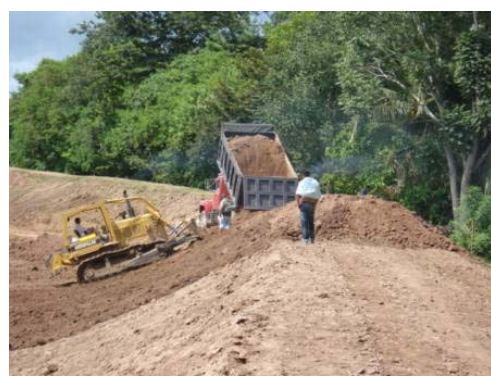
写真3-5-3 デモクラシア新橋付近
堤防補修対策状況

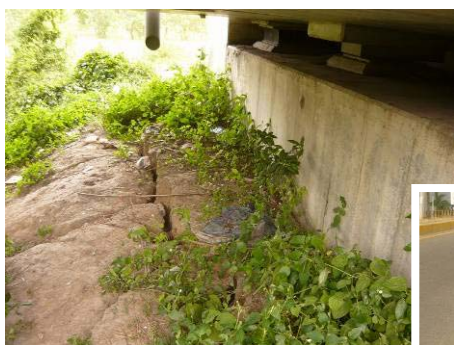
写真 3-8-1 A1 橋台前面の亀裂

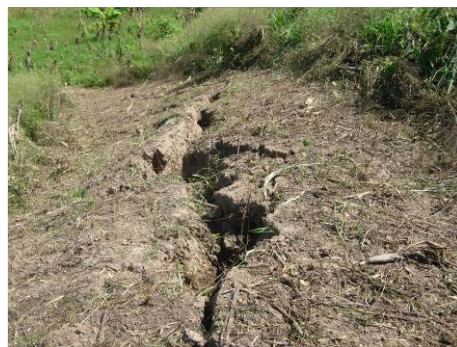
写真 3-8-2 堤防の亀裂

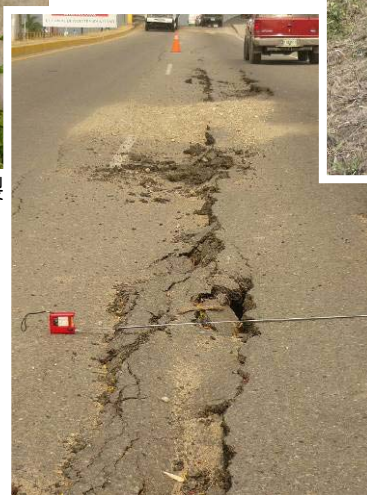
写真 3-8-3 橋梁取付
土工部の路面の亀裂

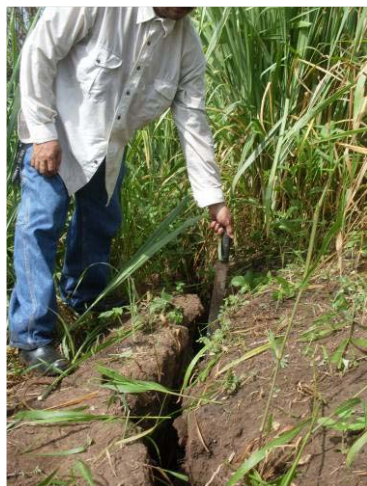
写真 3-8-4 バナナ畑の亀裂

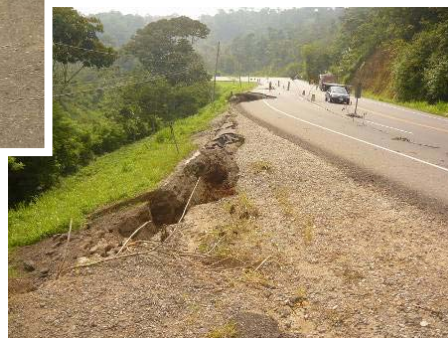
写真 3-8-5 道路のがけ崩れ

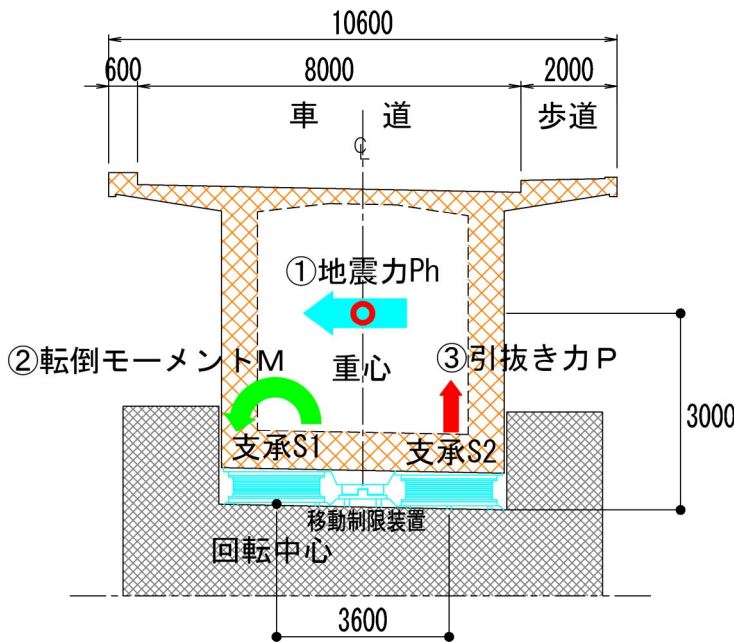
【解説】
 ①地震発生によって、上部工重心位置に地震慣性力 Ph が作用する。
 ②上部工慣性力によって、S1 支承を中心に、回転モーメント M が発生する。
 ③S1 支承を中心とする回転モーメントによって、S2 支承部に引抜き力 P が発生する。
 ④この引抜き力によって、S2 支承のセットボルトが引抜かれた。

図 3-8-3 今回の地震時における橋脚部支承部での作用力

橋脚でこのような現象となるのは、橋軸直角方向に地震力が作用して桁を転倒させるモーメントが生じたものと推定される。S2 側支承の下沓取付けボルトは、ボルト部に雌ねじの鋼材が付着している状況から判断すると、ねじ山のせん断破壊以上の引抜き力が生じたものと推定できる。

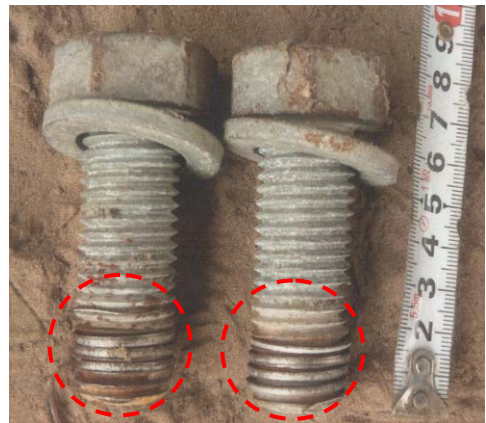
写真 3-5-3 セットボルト損傷状況 (円内ベースプレートへのねじ込み範囲)

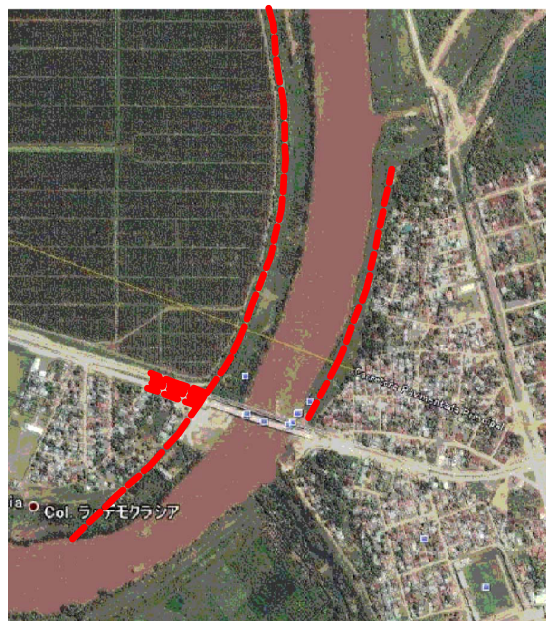
- 地表に現れているこれら亀裂の地中部（深部）に断層がある。
- 地震の揺れによって地盤の表層の弱い部分だけに亀裂が生じた。
- 地震の揺れと応力によって新たな断層（亀裂の連続）が発生した。
- 近傍にある断層から派生断層として亀裂が生じた。

図 3-8-5 デモクラシア橋付近の亀裂目分布図

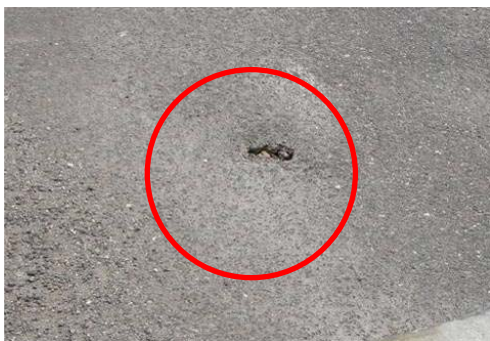
但し、舗装面には、通行車両による摩耗およびポットホールの発生などの経年劣化が認められた。

写真 6-2-1 橋面のポットホールト
（イラマ橋）

したがって、これらの箇所については、将来、通行車両による衝撃などによって桁本体への悪影響が予想されるため、早期の舗装修繕が必要である。

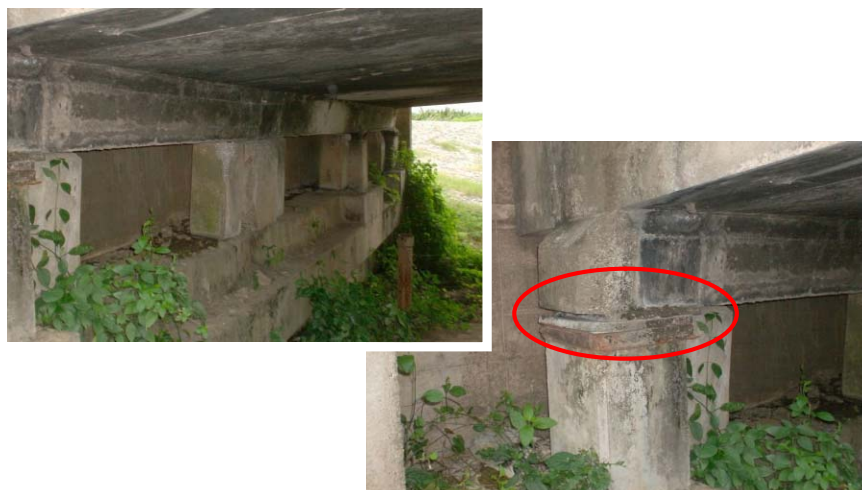
② A 2 橋台側の損傷状況

- ・ A 2 橋台支承部では、支承の台座が大きく上流側に傾き、上部工が上流側へ移動している。

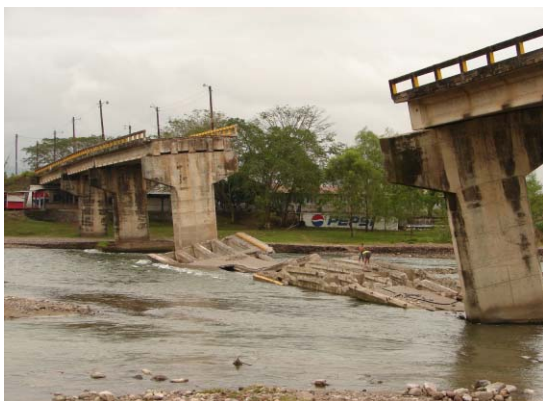
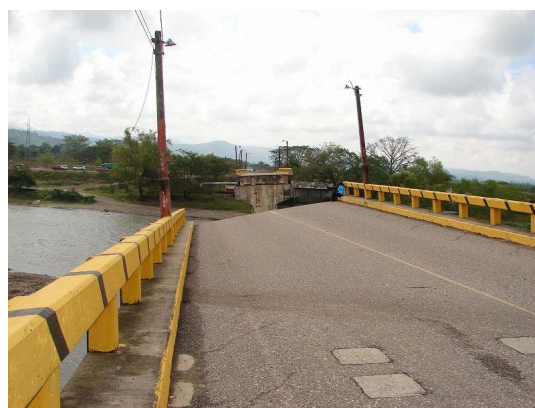
落橋状況

ハリケーン・ミッチによって洗堀被害を受けた状況で今回の地震に被災した結果、P5橋脚が大きく傾き、その後の洪水によって、2009年6月28日に第4及び第5径間が落橋した。

- ・倒壊を免れた橋脚や橋台については、柱、壁などに地震による損傷の形跡は認められない。
- ・したがって、本橋の落橋は、洪水による洗堀と地震の慣性力の影響が複合した結果によるものであり、今回の地震のみが落橋の原因ではないと言える。

- ・ P5橋脚が倒壊し、第4及び第5径間が落橋している。

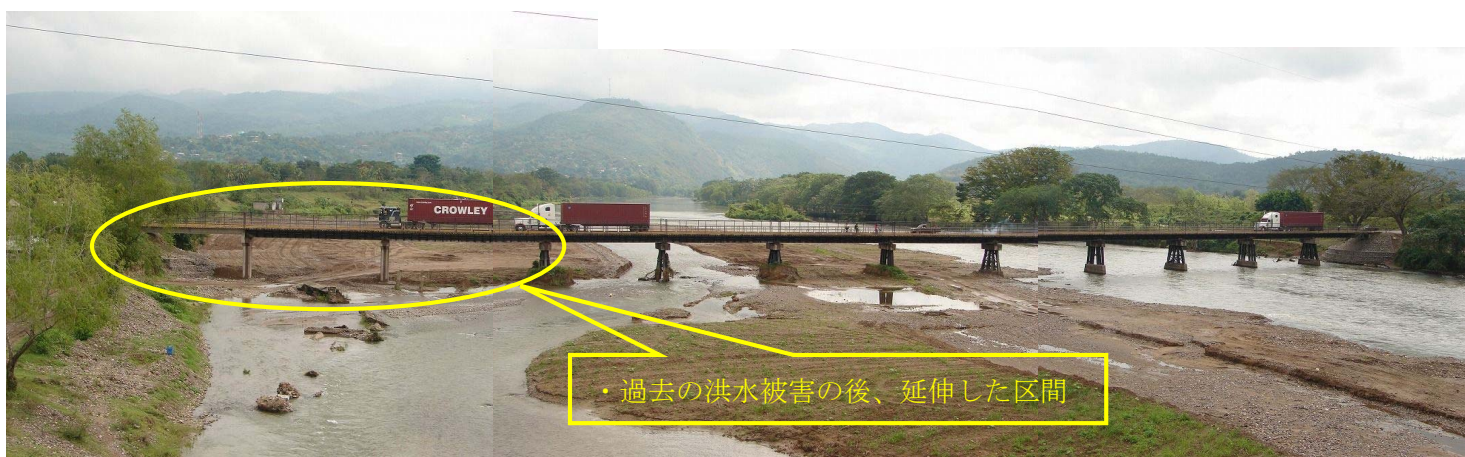
現在の交通状況

- ・上流側の簡易橋を使用して、片側交互通行をしているが、対向車を規制して安全走行を誘導する交通整理員などは配置していない。信号処理を行うなどの改善が必要である。

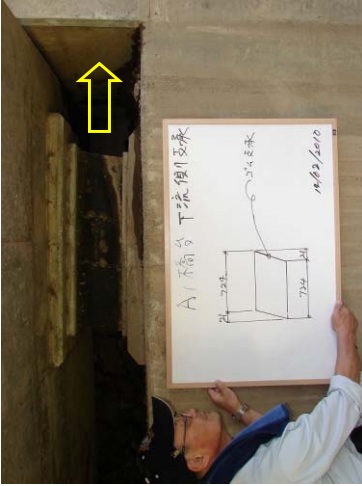
写真番号	A1-7	損傷の種類	変形	損傷の深さ:
部材名	A1 橋台ゴム支承 (下流側)	損傷程度		損傷の面積:
他の損傷との関係:

メモ:	<ul style="list-style-type: none"> 下流側へ大きく変形している。 			
写真番号	A1-8	損傷の種類	変形・移動	損傷の深さ:
部材名	A1 橋台ゴム支承 (上流側)	損傷程度		損傷の面積:
他の損傷との関係:

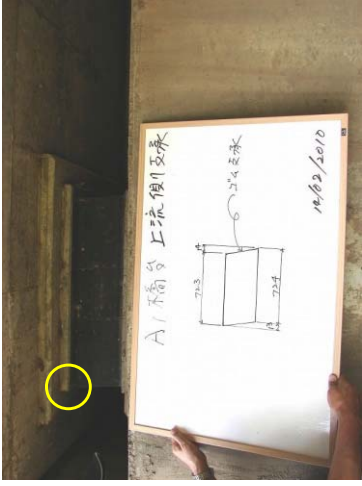
メモ:	<ul style="list-style-type: none"> 上流側へ大きく変形しているとともに、ゴムパッド部が上流側へ移動している。(O印) 			
写真番号	A1-9	損傷の種類	基礎地盤の沈下	損傷の深さ:
部材名	A1 橋台隣接標識基礎	損傷程度	e	損傷の面積:
他の損傷との関係:

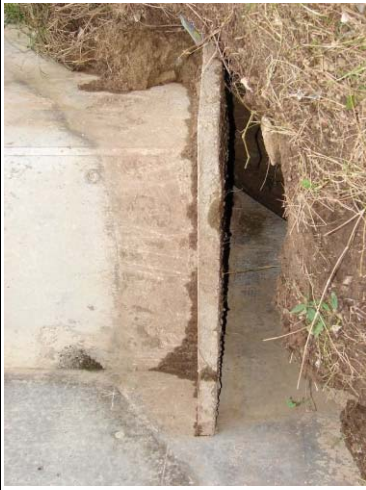
メモ:	<ul style="list-style-type: none"> ウイングに隣接した下流側標識基礎の下面の法面が崩壊し、基礎が浮上っている。

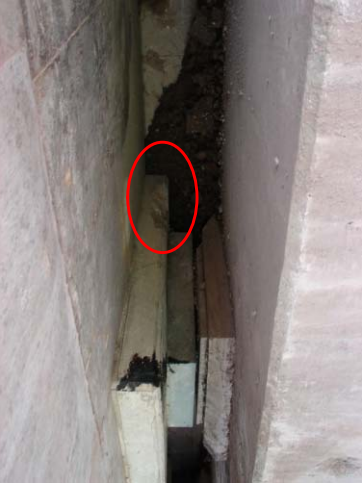
写真番号	A1-10	損傷の種類	変形・欠損	損傷の深さ:
部材名	A1 橋台移動制限装置	損傷程度	e	損傷の面積:
他の損傷との関係:

メモ:	<ul style="list-style-type: none"> 大きく変形し、上部工との取付けレアーの一部の欠落ちや調整コンクリートのひびわれが発生している。 			
写真番号	A1-11	損傷の種類	変形・破断・欠損	損傷の深さ:
部材名	A1 橋台伸縮装置	損傷程度	e	損傷の面積:
他の損傷との関係:

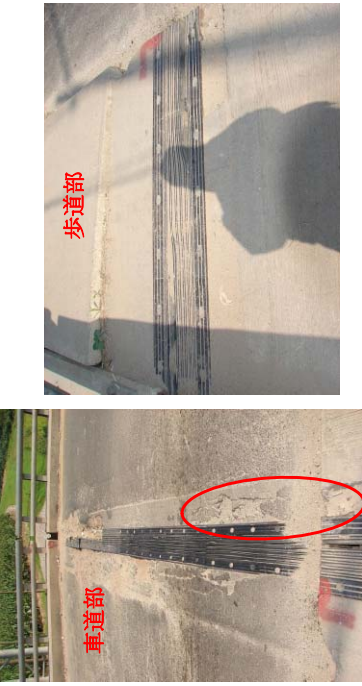
メモ:	<ul style="list-style-type: none"> ジョイント本体のゴムが大きく変形し、一部破断している。 後打ちコンクリート部も、磨耗・欠損が激しく、一部に鉄筋の露出も見られる。 			
写真番号	A1-12	損傷の種類	橋台遊間	損傷の深さ:
部材名	A1 橋台遊間	損傷程度		損傷の面積:
他の損傷との関係:

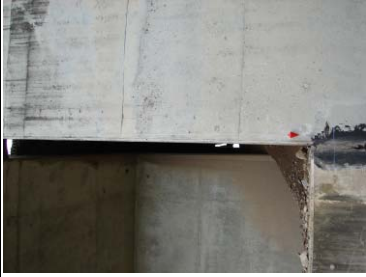
メモ:	<ul style="list-style-type: none"> 伸縮継手の遊間に、衝撃緩和のため、土砂を詰めている。

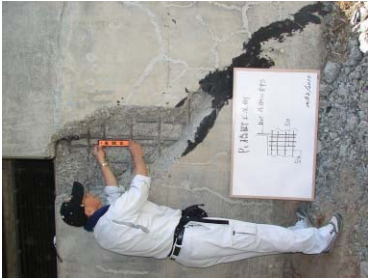
写真番号	P1-1	損傷の種類	ひびわれ	損傷の深さ：大
部材名	P1 橋脚柱	損傷程度	e	損傷の面積：
他の損傷との関係：	 			
メモ：				
部材名	P1-2	損傷の種類	ひびわれ	損傷の深さ：大
部材名	P1 橋脚柱	損傷程度	e	損傷の面積：
他の損傷との関係：

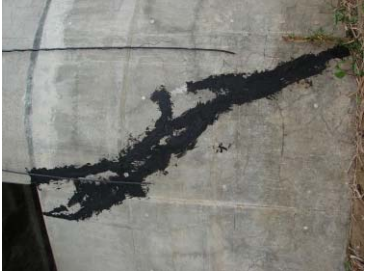
写真番号	P1-4	損傷の種類	ひびわれ	損傷の深さ：大
部材名	P1 橋脚柱 (上流側)	損傷程度	e	損傷の面積：
他の損傷との関係：

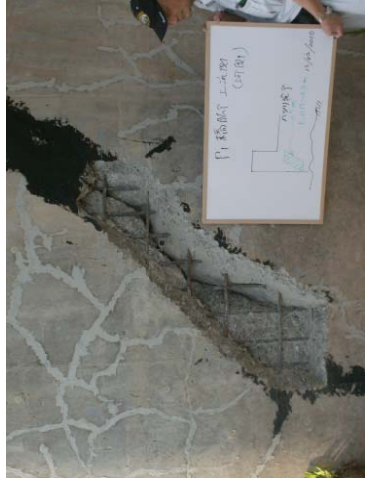
メモ：				
部材名	P1-5	損傷の種類	ひびわれ	損傷の深さ：大
部材名	P1 橋脚柱 (下流側)	損傷程度	e	損傷の面積：
他の損傷との関係：

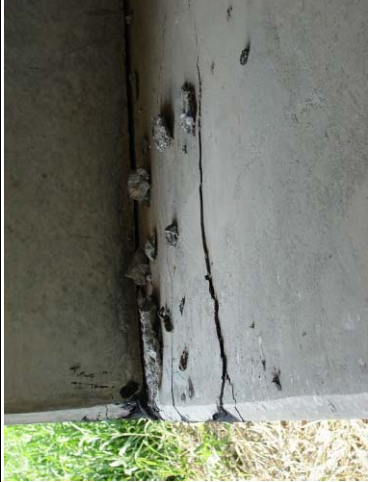
メモ：				
部材名	P1-6	損傷の種類	ひびわれ	損傷の深さ：大
部材名	P1 沓座 (上流側)	損傷程度	e	損傷の面積：
他の損傷との関係：

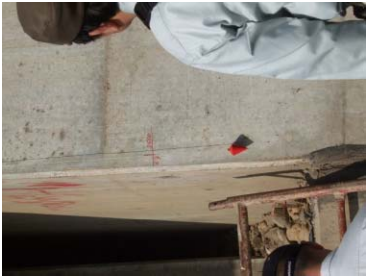
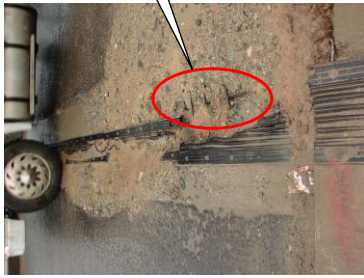
写真番号	A2-7	損傷の種類	変形 (傾斜)	損傷の深さ：特大
部材名	A2 橋台胸壁	損傷程度	e	損傷の面積：
他の損傷との関係：				
メモ：	<ul style="list-style-type: none"> 上部工の衝突により、胸壁が損傷して、背面部に傾斜している。 傾斜角 $\theta = 1.28$ 度 			
写真番号	A2-8	損傷の種類	変形・破断・欠損	損傷の深さ：
部材名	A2 伸縮装置	損傷程度	e	損傷の面積：
他の損傷との関係：				
メモ：	<ul style="list-style-type: none"> ジョイント本体のゴムが大きく変形し、一部破断している。 後打ちコンクリート部も、磨耗・欠損が激しく、一部に鉄筋の露出も見られる。 			
写真番号		損傷の種類		損傷の深さ：
部材名		損傷程度		損傷の面積：
他の損傷との関係：				
メモ：

・アンカー筋の露出が確認される。

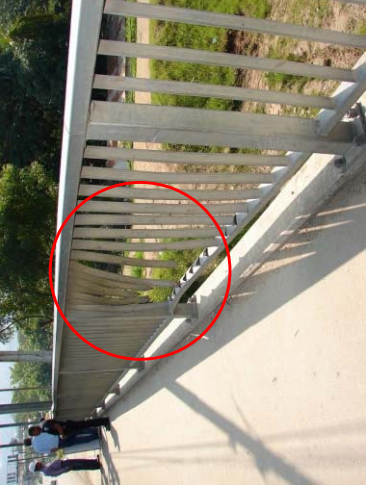
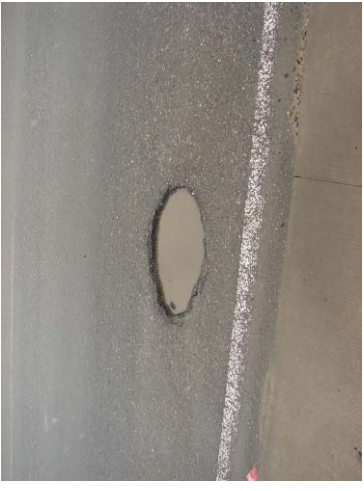
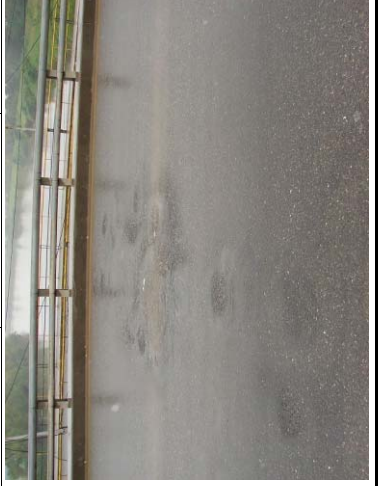
写真番号	R-1	損傷の種類	破損	損傷の深さ：大
部材名	高欄	損傷程度	e	損傷の面積：
他の損傷との関係：				
メモ：	<ul style="list-style-type: none"> 車両の衝突のため、高欄の縦格子の一部が破断している。 			
写真番号	R-2	損傷の種類	ポットホール	損傷の深さ：
部材名	舗装	損傷程度	d	損傷の面積：
他の損傷との関係：				
メモ：	<ul style="list-style-type: none"> P1～P2 間の歩道側車線に、ポットホールが発生している。 ポットホールの深さは 40 mm あり、上部工の床版が露出している状況である。 			
写真番号	R-3	損傷の種類	わだち掘れ	損傷の深さ：
部材名	舗装	損傷程度	b	損傷の面積：
他の損傷との関係：				
メモ：	<ul style="list-style-type: none"> P2 橋脚付近で重交通による経年劣化のわだち掘れが発生している。
