**INFORME DEL ESTUDIO DEL ESTADO POSTERIOR
A LA IMPLEMENTACIÓN SOBRE
EL PROYECTO PARA LA CONSTRUCCIÓN DE LOS
PUENTES ILAMA Y DEMOCRACIA
EN
LA REPÚBLICA DE HONDURAS**

Mayo de 2010

Agencia de Cooperación Internacional del Japón

Central Consultant Inc.

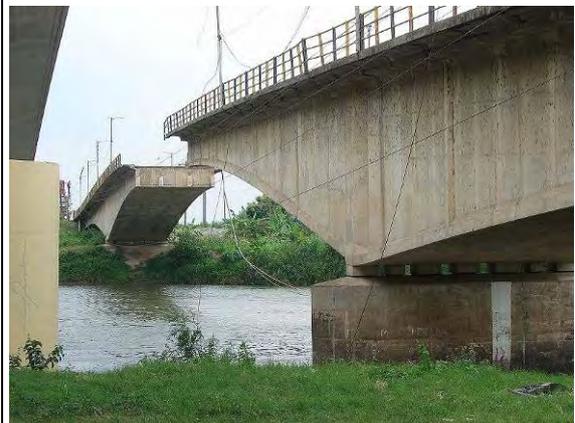
Foto-4 Viejo puente Democracia caído

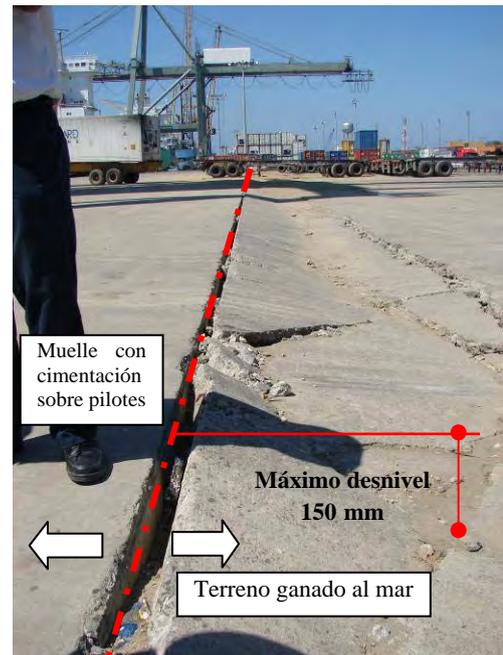
En el puerto Cortes se observaron grandes desniveles en la superficie de la tierra, sobre todo, son notables los daños en el límite entre la cimentación sobre pilotes y el terreno ganado al mar.

Foto 3-2-4 Estado de daños en el puerto Cortes

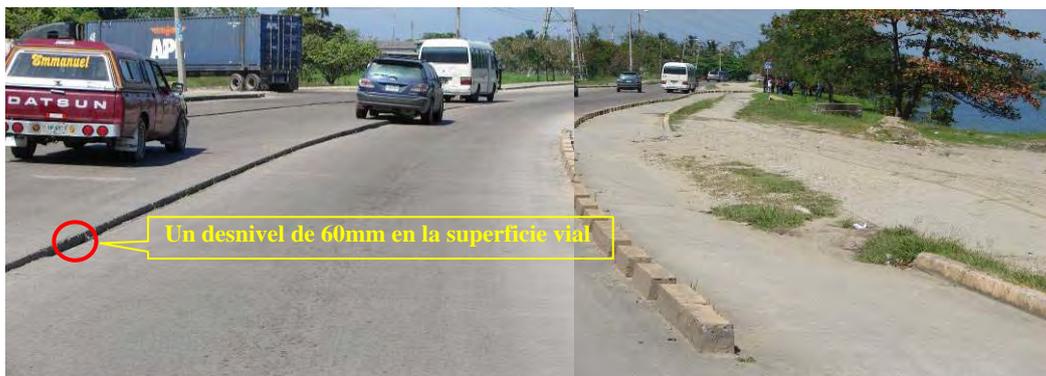
En la ciudad de Cortes hay un lugar con desnivel sobre la carretera junto a la laguna. Según una encuesta, se ha comprobado un lugar donde se produjo un vacío de 2m en el suelo a causa del hundimiento del terreno.

Foto 3-2-5 Estado de la carretera cercana al puerto Cortes

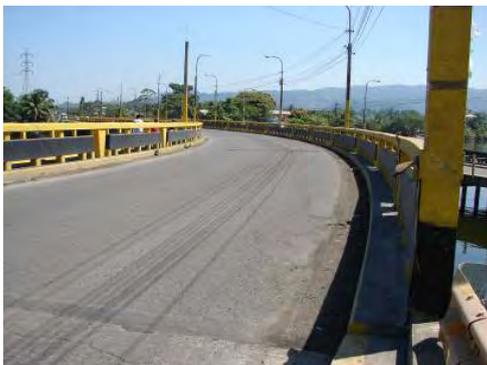
En un puente sin nombre cercano a esta carretera se han observado daños en el hormigón protector de la parte frontal de pilotes de cimentación del estribo de pila de pilotes. Se supone que la gran deformación causada por el sismo produjo grietas en el hormigón de la parte frontal.

Foto 3-2-6 Puente cercano al puerto Cortes

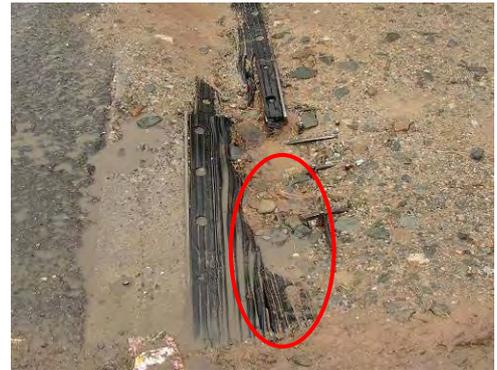
El cuerpo de caucho de la Junta de dilatación está deformado y fracturado dejando un espacio abierto, el hormigón instalado posteriormente está dañado parcialmente y fueron identificadas varillas de acero descubiertas del anclaje armado. Según los documentos de la obra terminada, el espacio abierto de la junta de dilatación fue de 150mm, pero se ha comprobado que dicho espacio se extendió a 160mm – 210 mm a causa del sismo. También fue comprobado el sonido impulsivo producido por el paso de vehículos grandes. Se había informado de que el espacio abierto estaba creciendo por la influencia del espacio y desnivel ensanchados y se hizo una medición en la estadía local de Equipo, pero no se pudo identificar tal crecimiento.

Foto 3-3-1 Junta de dilatación
Varillas de acero descubiertas del anclaje

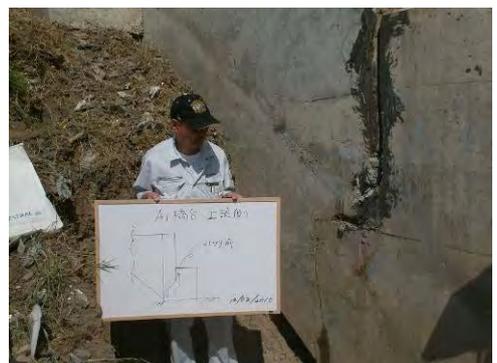
Fueron identificadas fisuras en la base de parapeto y grietas en dirección diagonal en la parte frontal del parapeto donde está instalada el ala del lado de curso bajo. Las fisuras de la base de parapeto cubren de 1/3 a 1/2 parte del ancho del estribo en el lado de curso alto.

Al comprobar el interior tras raspar partes agrietadas, principales varillas de acero del parapeto están deformadas a altura de asiento de zapata, hay muchas grietas en el alrededor de varillas y estas se encuentran despegadas del hormigón.

Foto 3-3-2 Grietas en el estribo A1

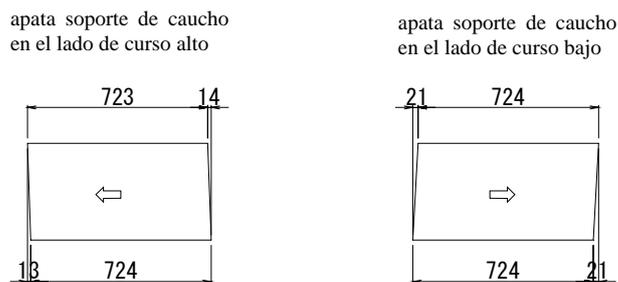
Fig. 3-3-1 Deformación de la zapata soporte del estribo A1

También fue comprobado que está roto el Mecanismo de control de movimiento y el hormigón premezclado está quebrado.

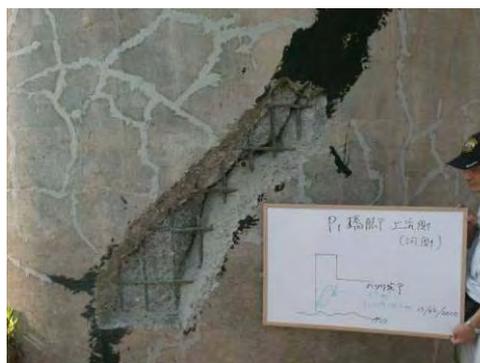
La fisura tiene una anchura de 20 a 30mm y al comprobar el interior raspando partes agrietadas, se ha comprobado que principales varillas de acero del bloque protector contra caída del puente está deformada a la altura de asiento de zapata. Además, se han observado muchas grietas en el alrededor de varillas de acero, dejándolas despegadas del hormigón.

Foto 3-3-3 Grietas de la pila P1

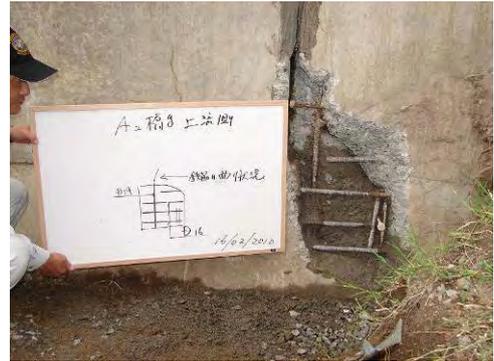
Tiene un mismo nivel de daños que el estribo A1.

Foto 3-3-3 Grietas del estribo A2

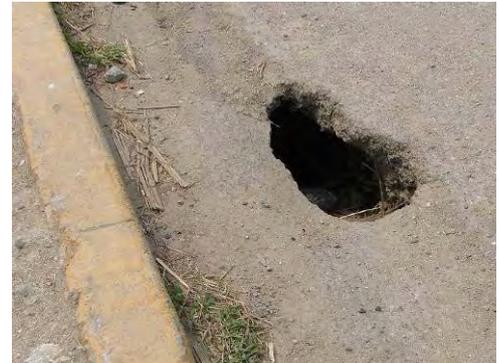
Foto 3-4-1 Hundimiento en la vía de acceso

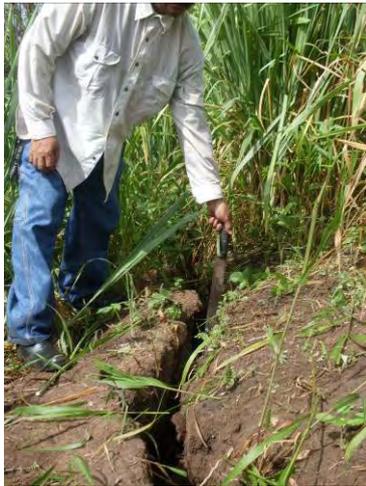
Foto 3-8-4 Grieta en la plantación de banano

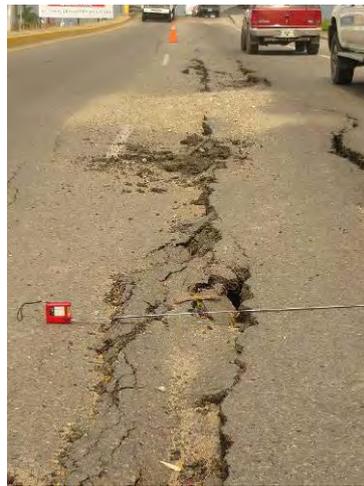
Foto 3-8-3 Grietas en la superficie vial del terraplén de empalme

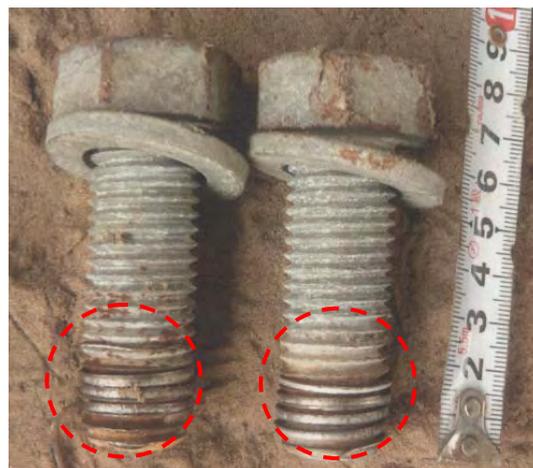
Foto 3-5-3 Estado de daños de pernos de fijación (La marca redonda representa la parte atornillada en la placa de base.)

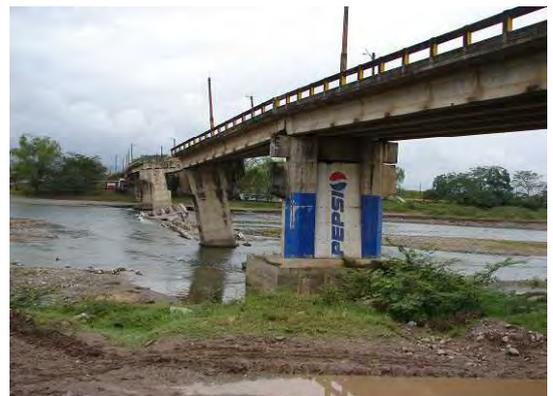
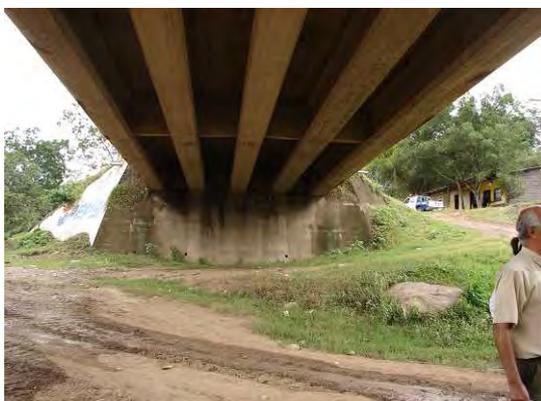
Parte frontal del estribo A1

Estado del caída del puente
La pila P5 está derrumbada y las
luces 4^a y 5^a están caídas.

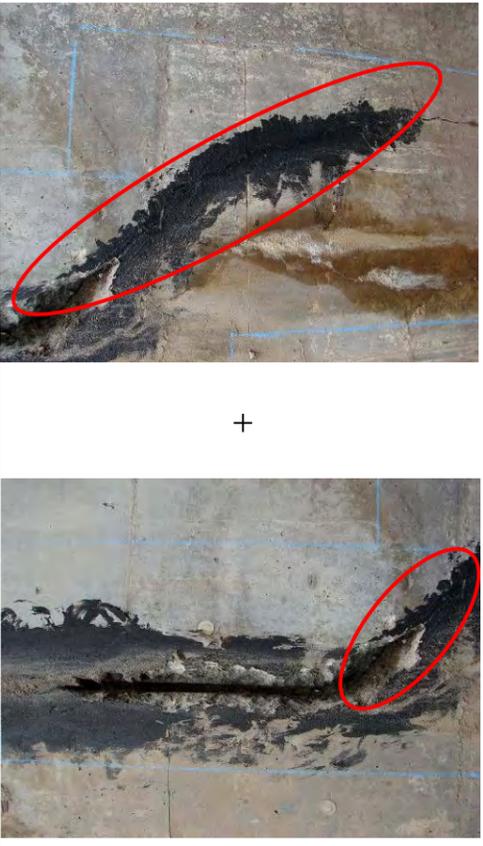
Nota:	<p>Pared lateral de estribo A1 lado de aguas abajo</p> <ul style="list-style-type: none"> - Grandes grietas producidas desde la base de la parte frontal del parapeto en dirección diagonal (de 20 a 30 mm) - Se ha aplicado una capa impermeabilizadora con cubrimiento de alquitrán. 		
No. de foto	A1-2	Grietas	Profundidad del daño: Extremadamente grande
Nombre de componente	Parapeto de estribo A1	e	Extensión del daño:
Relación con otros daños:

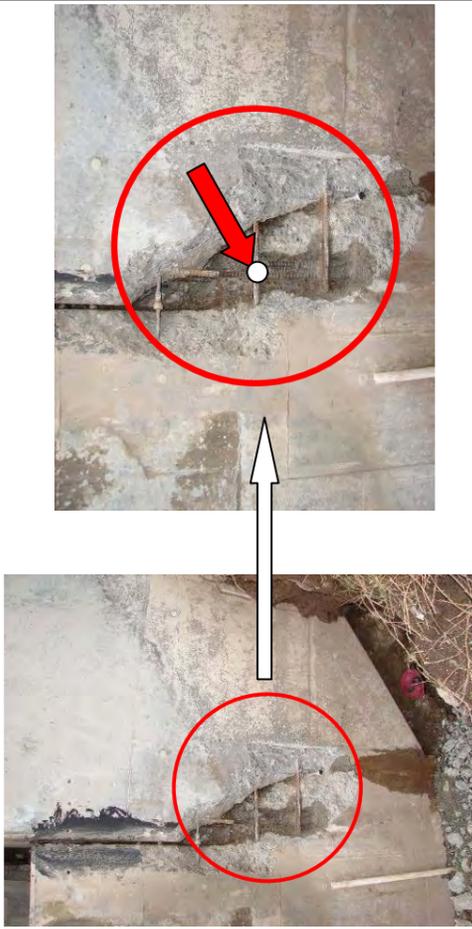
Nota:	<p>Pared lateral de estribo A1, lado de aguas abajo</p> <ul style="list-style-type: none"> - Grandes y profundas grietas producidas desde la base de la parte frontal del parapeto en dirección diagonal - Principales varillas de acero del parapeto torcidas a la altura indicada por la flecha

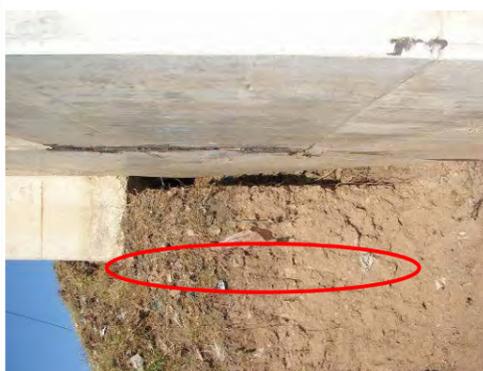
Nota:	<p>Lateral de estribo A1, lado de aguas abajo</p> <ul style="list-style-type: none"> - Grandes fisuras producidas en el límite entre el estribo y el talud del terraplén (lateral, lado de aguas arriba, W= 12 cm)

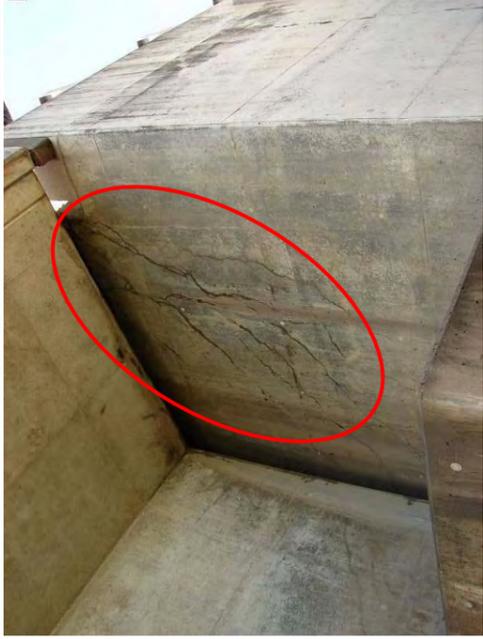
Nota:	<p>Lateral de estribo A1, lado de aguas abajo</p> <ul style="list-style-type: none"> - Grietas producidas en el parapeto de la base del ala, lado de aguas abajo, desde la corona del ala en dirección diagonal. 		
No. de foto	A1-5	Grietas	Profundidad del daño: Extremadamente grande
Nombre de componente	Parapeto de estribo A1	e	Extensión del daño:
Relación con otros daños:

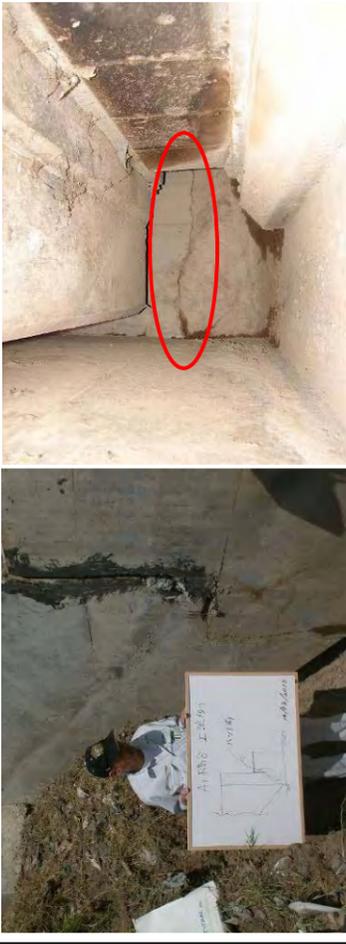
Nota:	<p>Lado lateral de estribo A1, lado aguas arriba</p> <ul style="list-style-type: none"> - Se ha comprobado que grandes grietas producidas desde la base de la parte frontal del parapeto en dirección diagonal (de 20 a 30 mm) han avanzado más allá de la posición del apoyo hasta cerca del mecanismo de control de movimiento pasando cerca de la zapata soporte por el lado de aguas arriba. (Véase foto a la derecha.)

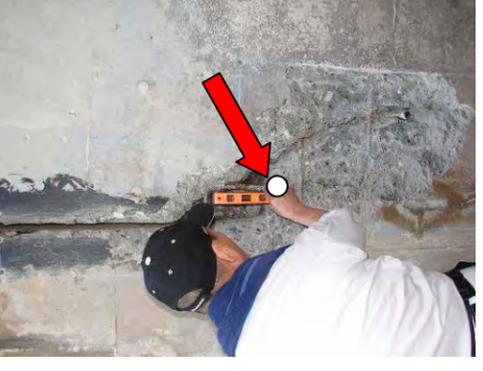
Nota:	<p>Lateral de estribo A1, lado aguas abajo</p> <ul style="list-style-type: none"> - Principales varillas de acero del parapeto, deformadas a la altura indicada por la flecha. - Numerosas grietas alrededor de varillas de acero, con el hormigón desprendido de las varillas de acero.

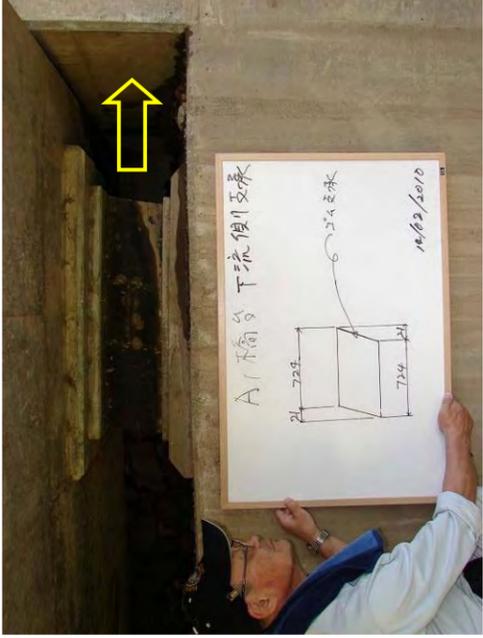
No. de foto	A1-8	Tipo de daño	Deformación y desplazamiento	Profundidad del daño:
Nombre de componente	Zapata soporte de caucho de estribo AI (lado de aguas arriba)	Nivel de daño		Extensión del daño:
Relación con otros daños: Nota: - Gran deformación hacia el lado de aguas arriba y el caucho desplazado hacia ese mismo lado (parte marcada con un círculo O)

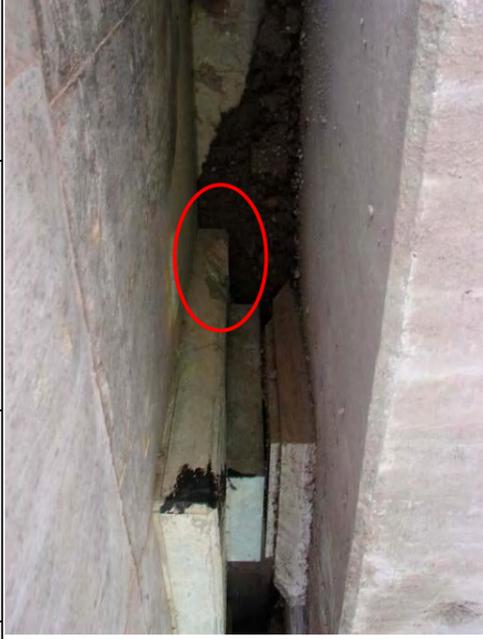
Juntas de dilatación: El daño de las juntas de dilatación instaladas a ambos extremos de los estribos A1 y A2, parecen haberse producido por el choque entre la viga y el parapeto de estribos ocasionado por el excesivo desplazamiento de la viga durante el sismo.

No. de foto	A1-11	Tipo de daño	Deformación, resquebrajamiento y pérdidas por rotura e	Profundidad del daño:
Nombre de componente	Junta de dilatación de estribo A1	Nivel de daño		Extensión del daño:
Relación con otros daños: Nota: - Caucho muy deformado y parcialmente fracturado. - Hormigón secundario con gran desgaste, con roturas, y en parte con las varillas de acero expuestas a la intemperie.

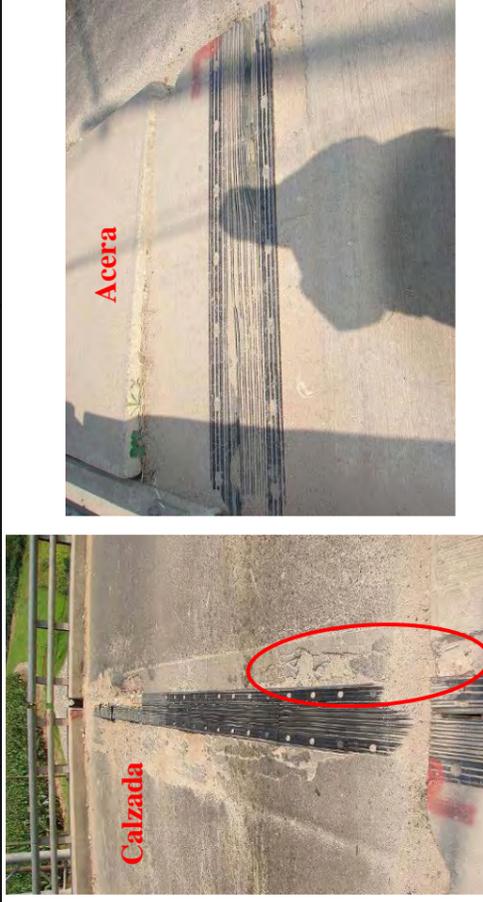
No. de foto	A1-12	Tipo de daño	Deformación y pérdidas por rotura e	Profundidad del daño:
Nombre de componente	Espacio libre de estribo AI	Nivel de daño		Extensión del daño:

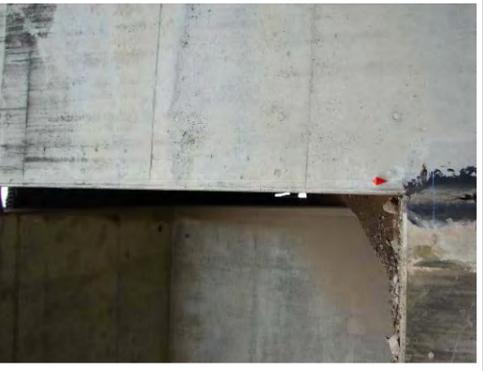
El daño del parapeto de estribos se debe al choque entre la viga y el parapeto de estribos por el daño sufrido por el mecanismo de control de movimiento provocando el desplazamiento sustancial de la viga en dirección del eje del puente a efectos del sismo. Los resultados del estudio del grado de deterioro pusieron de manifiesto el cizallamiento del hormigón, deformación de las varillas de acero y la segregación del hormigón armado, perdiéndose la integridad de la estructura del hormigón armado.

No. de foto	A1-13	Tipo de daño	Deformación (inclinación)	Profundidad del daño:
Nombre de componente	Parapeto de estribo A1	Nivel de daño	e	Extremadamente grande
Relación con otros daños: Nota: - El choque de la superestructura ha provocado daños en el Parapeto dejándolo inclinado hacia atrás. Angulo de inclinación $\theta = 2.08$ grados

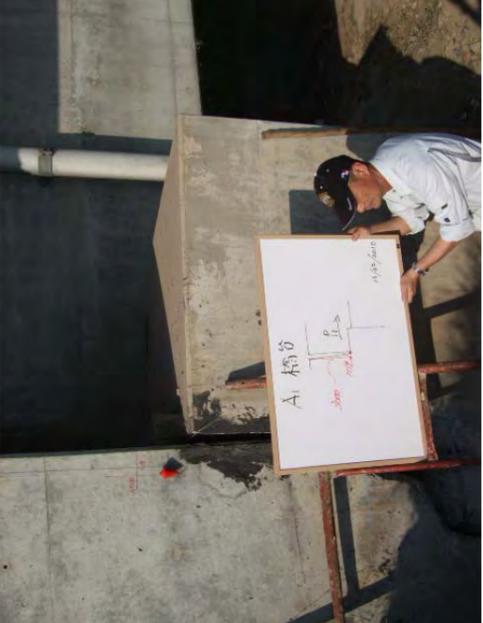
No. de foto	A2-J	Tipo de daño	—	Profundidad del daño:—
Nombre de componente	Junta de dilatación	Nivel de daño	—	Extensión del daño:—
Relación con otros daños: Nota: - Pobladores locales rellenan la junta de dilatación con tierra y arena. - Cobran una cuota a los vehículos que transitan.

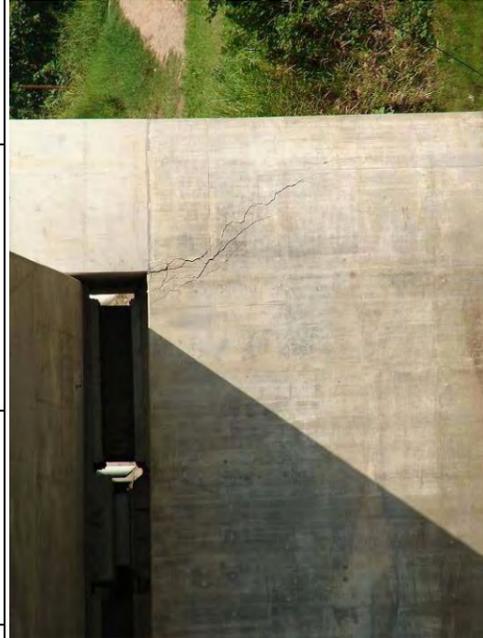
No. de foto	G-1	Tipo de daño	Profundidad del daño:—
Nombre de componente	Viga principal	Nivel de daño	a
Relación con otros daños: Nota: - Vista interior de viga tubular (A1 - P1) - En el extremo de la viga transversal (A1 y A2) se observan grietas (0.2 mm máx.) supuestamente producidas en el momento del choque contra el parapeto del estribo.

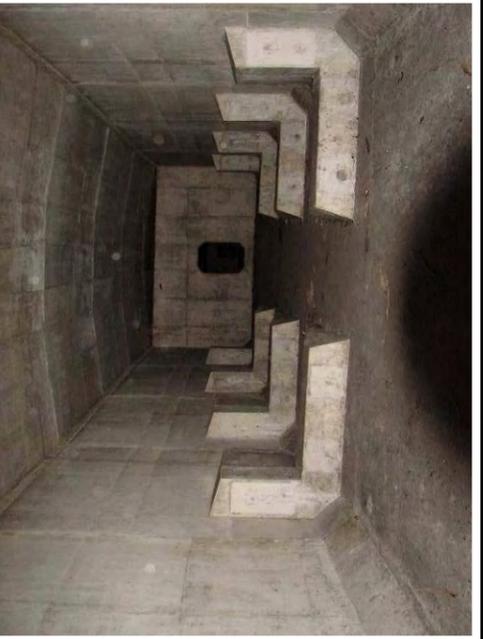
No. de foto	G-2	Tipo de daño	Profundidad del daño:—
Nombre de componente	Viga principal	Nivel de daño	a
Relación con otros daños: Nota: - Vista interior de viga tubular (P1 - P2) - No se observan daños ni anomalías como grietas. - Alrededor de baches en el pavimento en la losa superficial tampoco se observan grietas u otras anomalías.

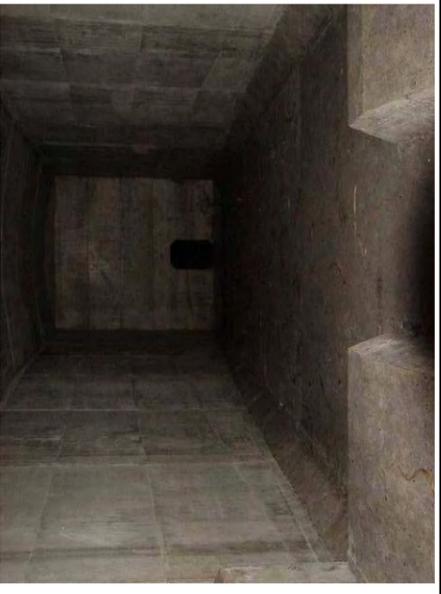
No. de foto		Tipo de daño	Profundidad del daño:
Nombre de componente		Nivel de daño	Extensión del daño:
Relación con otros daños: Nota: - Foto del bloque protector contra caída del puente P2 del lado de aguas abajo, tomada desde el lateral de estribo A2. Se observan grandes grietas producidas en la base del bloque protector contra caída del puente.

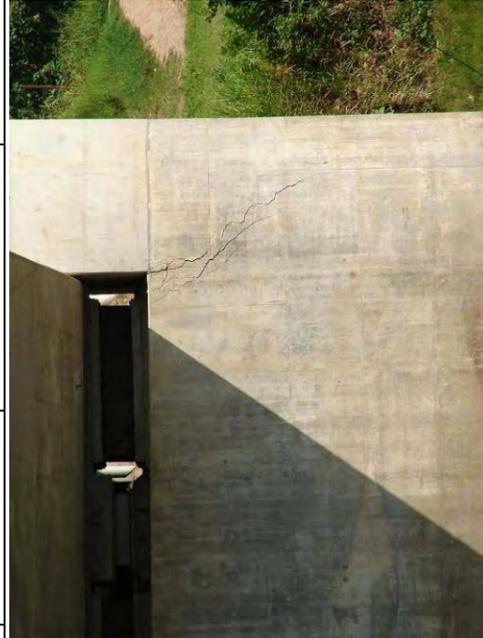
No. de foto	P1-1	Tipo de daño	Grietas	Profundidad del daño: grande
Nombre de componente	Columna de pila P1	Nivel de daño	e	Extensión del daño:
Relación con otros daños:

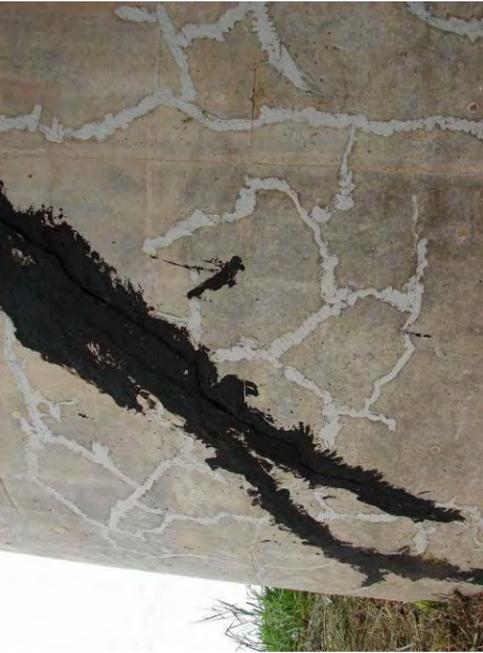
<p>Nota:</p> <ul style="list-style-type: none"> - Grandes grietas producidas en la base del bloque protector contra caída del puente en dirección diagonal. (lateral, lado de aguas arriba) - Ancho de grietas, 15 mm como máximo. 				
No. de foto	P1-2	Tipo de daño	Grietas	Profundidad del daño: grande
Nombre de componente	Columna de pila P1	Nivel de daño	e	Extensión del daño:
Relación con otros daños:

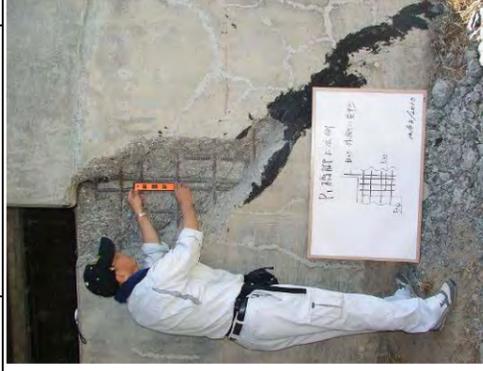
<p>Nota:</p> <ul style="list-style-type: none"> - Se raspó la parte agrietada del hormigón para verificar el estado de armazón de acero. 				
No. de foto	P1-3	Tipo de daño	Deformación de Acero	Profundidad del daño:
Nombre de componente	Columna de pila P1	Nivel de daño	e	Extensión del daño:
Relación con otros daños:

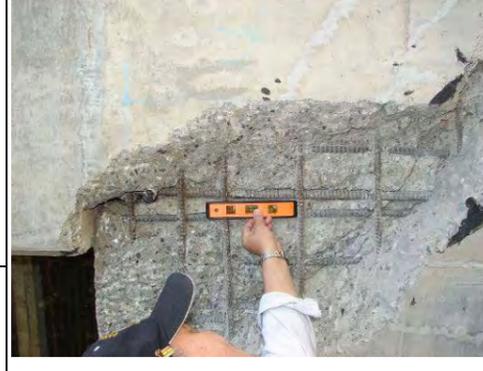
<p>Nota:</p> <ul style="list-style-type: none"> - Principales varillas de acero del bloque protector contra caída del puente están deformadas (torcidas) cerca del asiento de zapata.

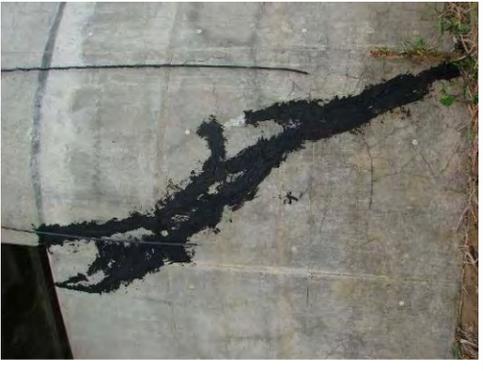
<p>Nota:</p> <ul style="list-style-type: none"> - Grandes grietas producidas desde la base del bloque protector contra caída del puente en dirección diagonal. (lado de aguas abajo) - Ancho de grietas, 20 mm como máximo. 				
No. de foto	P1-5	Tipo de daño	Grietas	Profundidad del daño: grande
Nombre de componente	Columna de pila P1 (lado de aguas abajo)	Nivel de daño	e	Extensión del daño:
Relación con otros daños:

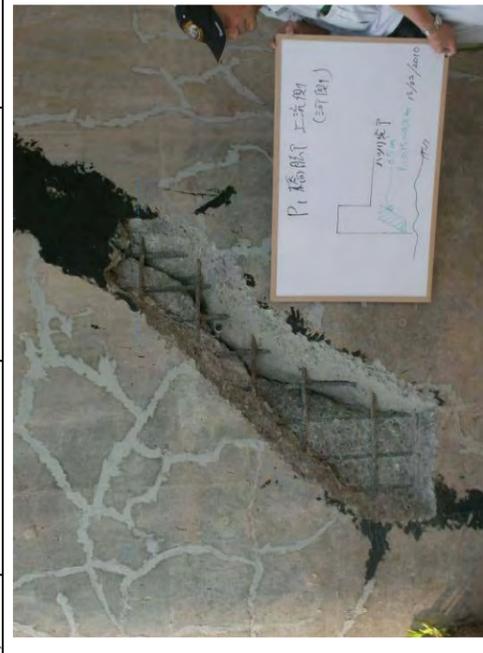
<p>Nota:</p> <ul style="list-style-type: none"> - Las grietas son anchas y de profundidad pronunciada. 				
No. de foto	P1-6	Tipo de daño	Grietas	Profundidad del daño: grande
Nombre de componente	Asiento de zapata P1 (lado de aguas arriba)	Nivel de daño	e	Extensión del daño:
Relación con otros daños:

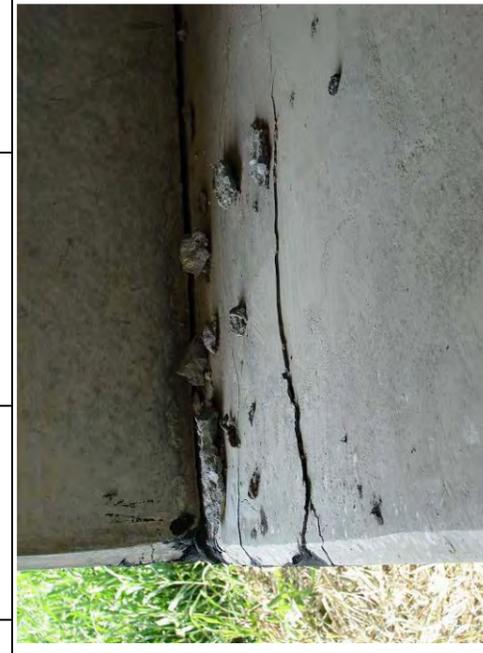
<p>Nota:</p> <ul style="list-style-type: none"> - Se observan grietas producidas en el asiento de zapata cerca de la base del bloque protector contra caída del puente en pila P1 y extendidas hasta la parte frontal de la columna.
