キルギス国  
ビシュケクーオシュ道路改修事業に  
関する援助効果促進調査  
ファイナル・レポート  
Vol.1 調査概要

平成23年6月  
(2011年)

独立行政法人  
国際協力機構 (JICA)

株式会社 片平エンジニアリング・インターナショナル

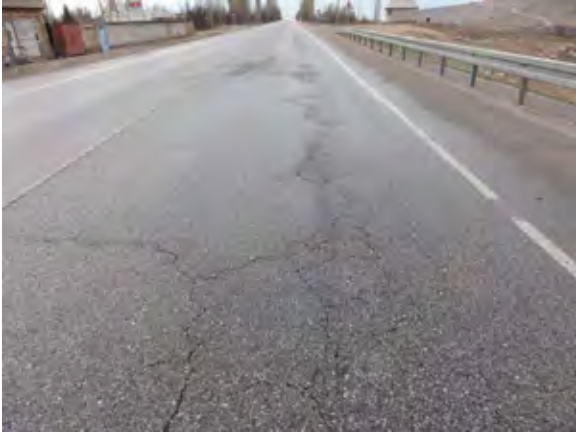
274K+700 付近 面状クラック

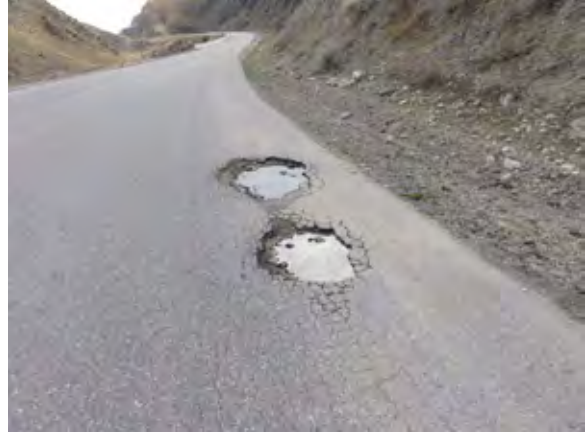
338K+000 付近 ポットホール

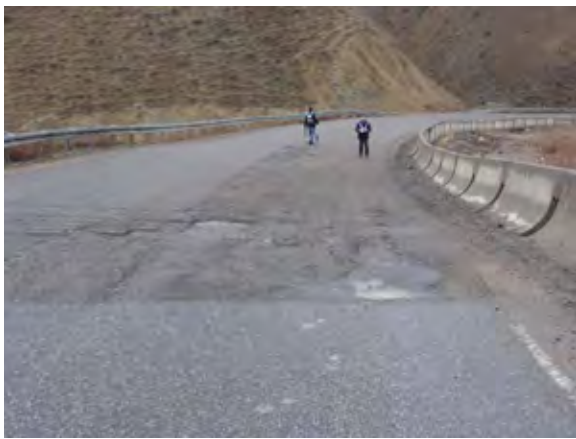
303K+300 付近 路面沈下

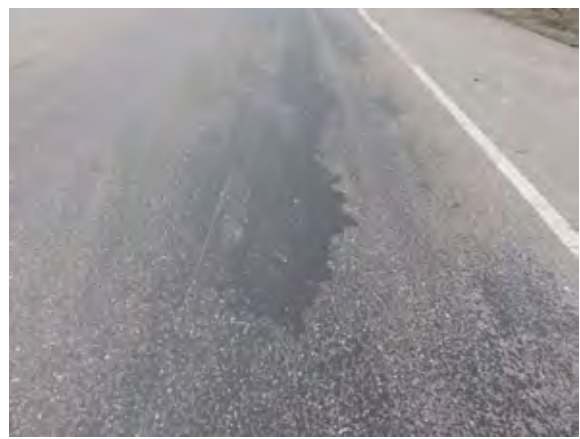
328K+900 付近 ブリージング

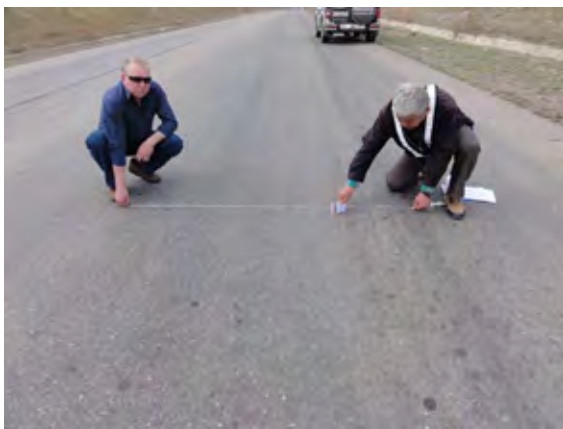
333K+600 付近 わだち掘れ 60mm

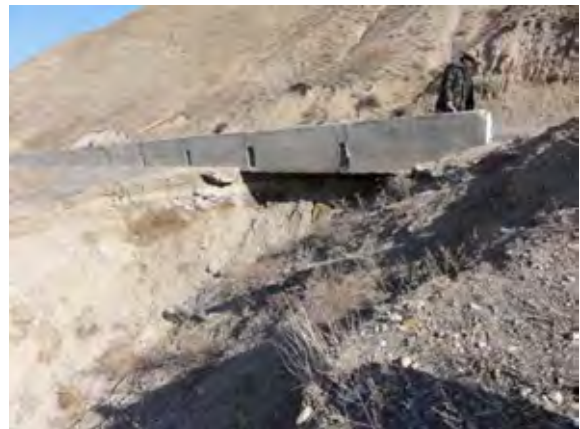
356K+600 付近 盛土法面の崩落

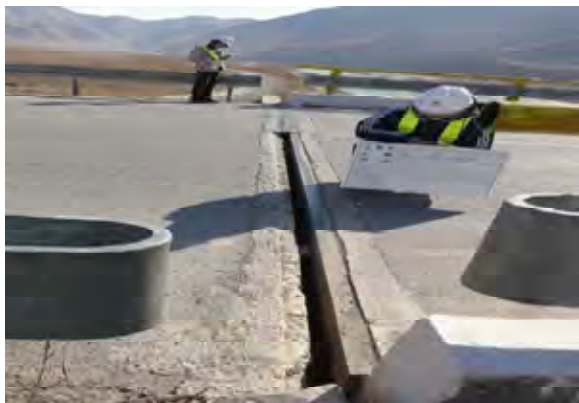
№ 10 ナリン川橋 橋面状況  
伸縮装置破損

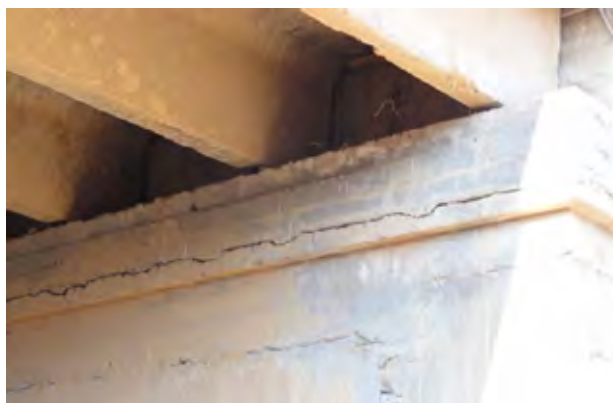
№ 7 Dry stream canal Oital  
橋台で水平に広がる大きなクラック

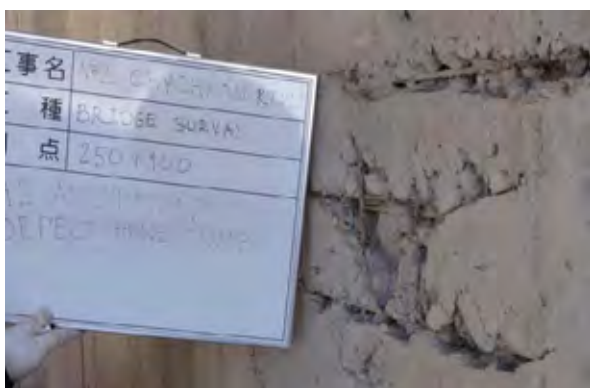
№ 2 Chychkan 川橋  
躯体中央部にある比較的大きなハニカム

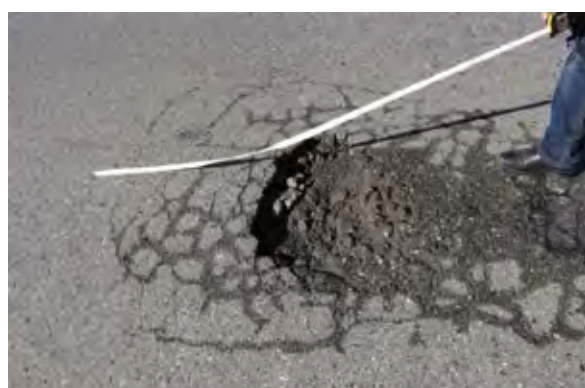
№ 4 Chychkan 川橋  
舗装ポットホール

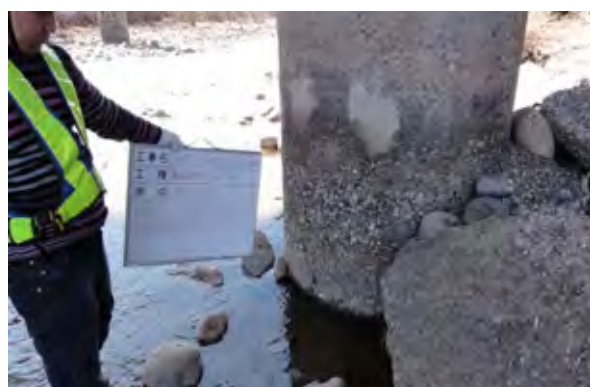
№ 6 Torken 川橋  
洪水時に多数の小石が衝突し摩滅している

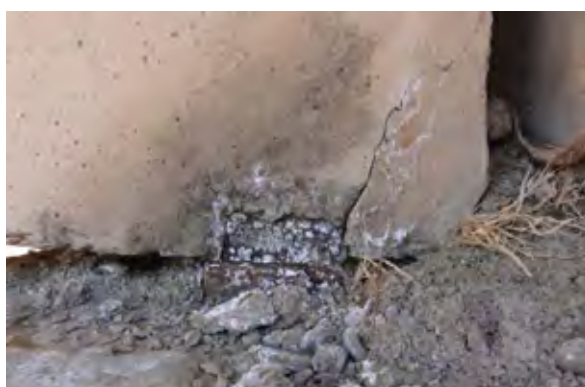
№ 8 Dry stream canal Shilenkana  
桁支承上にせん断クラックが発生している

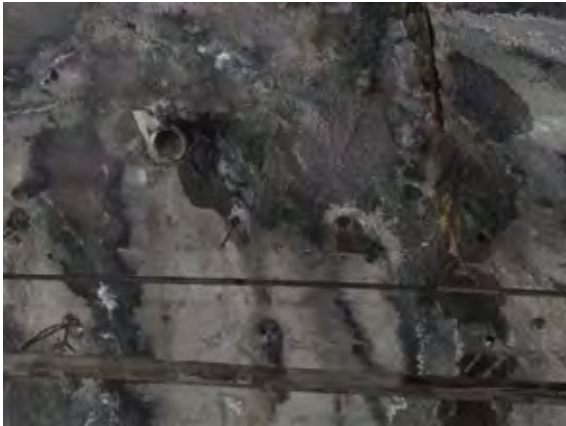
トンネル No.1 漏水状況

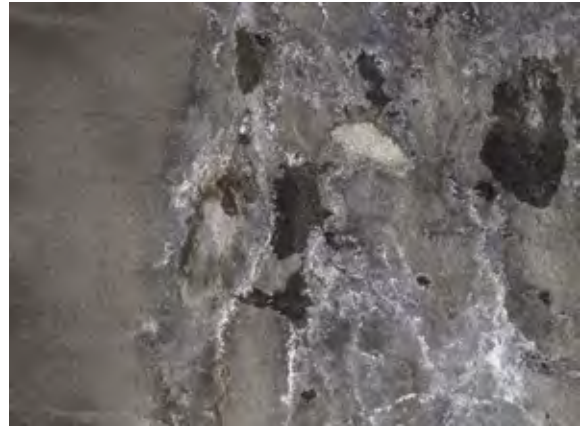
トンネル No.1 はく落状況

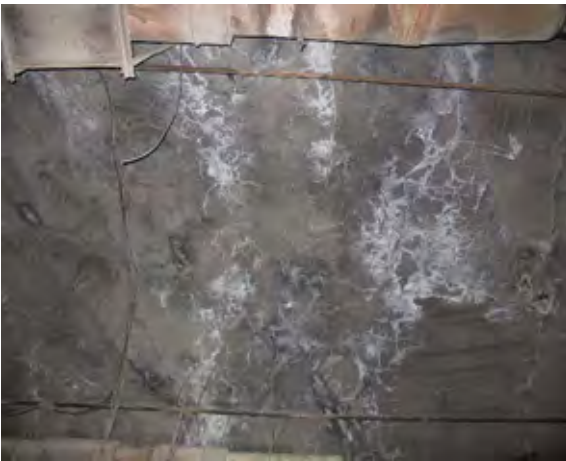
トンネル No.2 ひび割れ状況

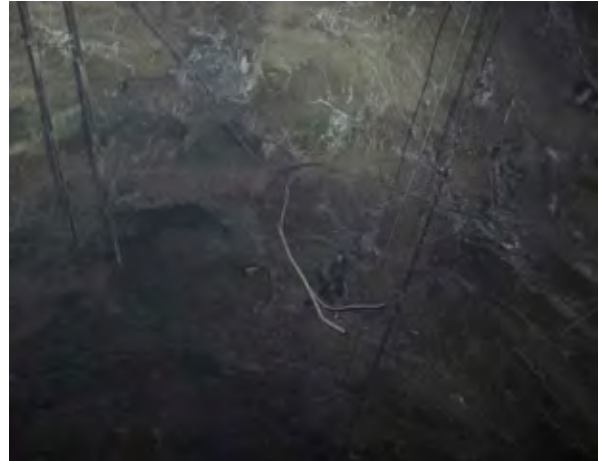
ケーブル類の垂れ下がり

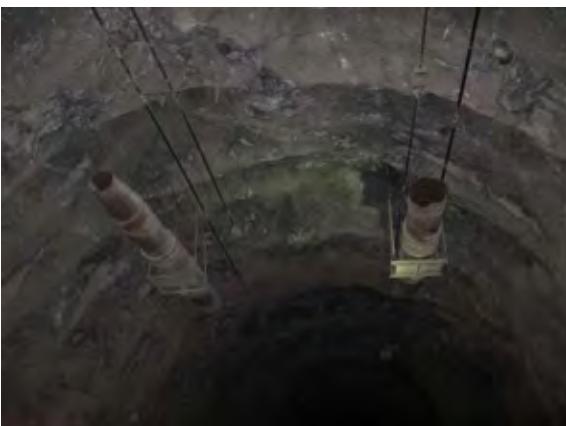
換気設備 (トンネル No.2 のみ)

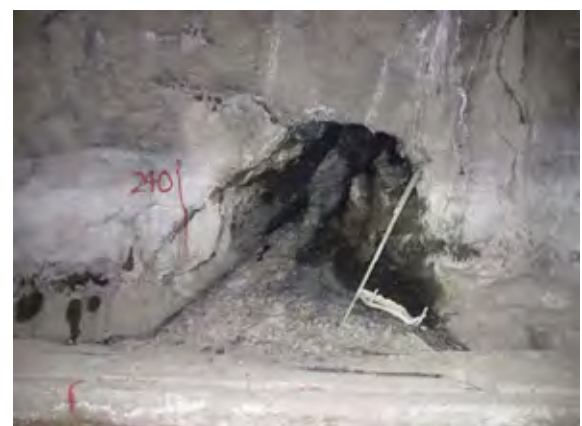
トンネル No.2 右側壁 下部崩落

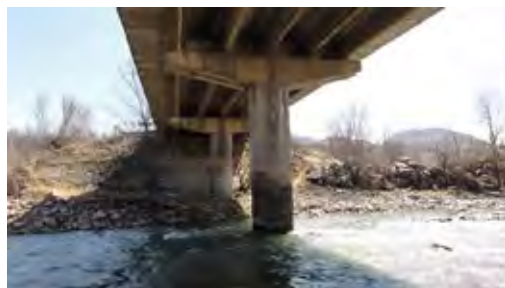
No. 6 Torken 橋の状況

上部工について PC 橋はほぼ良い状態で保たれている。RC 橋は旧ソ連時代の設計により主鉄筋の密接配置とコンクリートのかぶり厚が約 5mm 程度しかないため内部鉄筋の腐食による膨張からスポーリング（剥落）が起きやすいという特徴を有する。このため調査対象のほとんどの RC 橋についてもせん断クラックの他にスポーリングが散見された。損傷の程度は様々で 5-4 で総合評価指標を用いて区分した。ただし、適切な補修をすれば今後も使用できる。

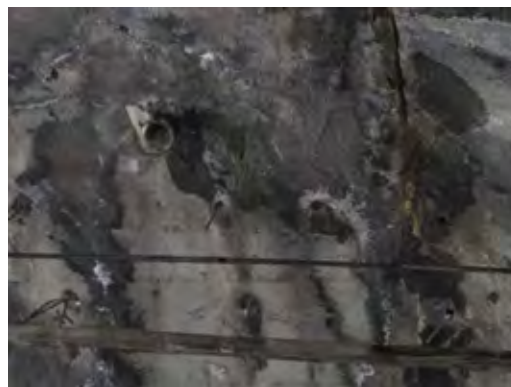
今回実施した調査では、路面への滴水が 17 箇所確認された。また今回確認された漏水箇所以外にも、漏水した跡がいくつも存在することから、漏水の発生箇所は、季節や気候条件により変化していると考えられる。漏水は通行車輛の安全性を脅かすつららの発生や、路面の凍結の原因となる。そのため、漏水箇所には何らかの対策工を実施することが必要である。なお、対策工を計画する際には、漏水の発生箇所および機構を適切に把握する目的から、近接目視調査を実施する必要がある。

トンネル No.1 漏水箇所

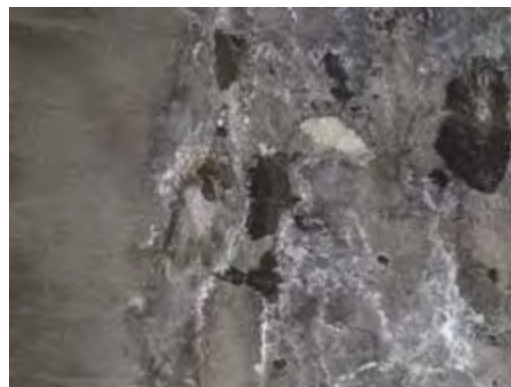
トンネルの坑口付近の覆工コンクリートおよび吹付けコンクリート実施区間では、吹付けコンクリートのはく落箇所が確認された。そのことから、現在剥落が発生している箇所以外にも、吹付けコンクリートが剥落する恐れがあると想定される。今後、打音調査により吹付けコンクリートの健全度を確認する必要がある。また、トンネル坑奥の吹付けコンクリート実施箇所に関しては、吹付けコンクリート表面の凹凸が激しく、路面からの遠望目視点検では、うきや剥離に関して十分に確認することが困難な状況にあった。そのため、今後近接目視調査により、その状況に関して確認する必要がある。

トンネル No.1 吹付けコンクリート剥落状況 (起点側坑口から 290m付近)

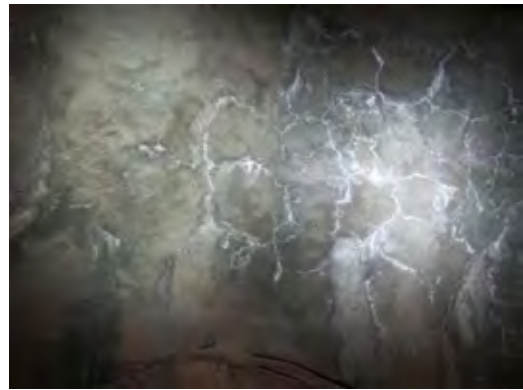
吹付けコンクリート区間では、ひび割れが密集している箇所が多数確認された。ひび割れが閉合されると、コンクリート片が落下する可能性がある。しかし、今回の遠望目視だけでは、ひび割れの幅やコンクリートの状況等に関して把握することが困難であるため、今後近接目視調査によりひび割れの状況に関して確認する必要がある。

トンネル No. 1 吹付けコンクリート  
ひび割れ状況 (起点側坑口から 140m 付近)

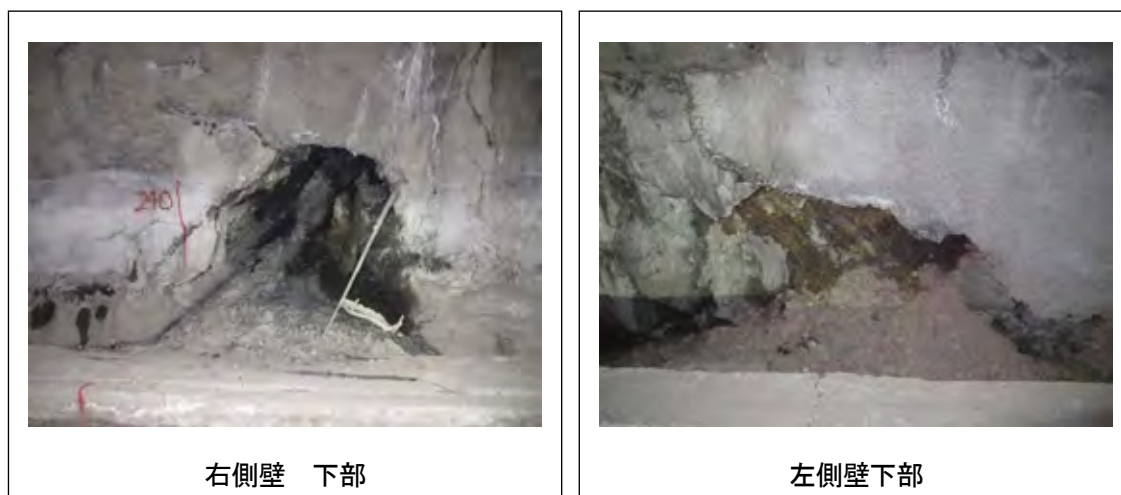
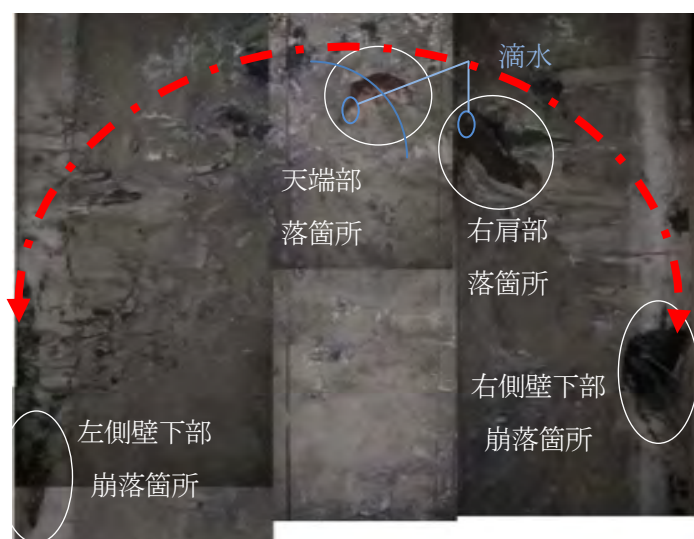
図-23 トンネル No. 2 の崩落箇所

トンネル坑口から 230～240m 付近では、トンネル天端付近および側方において地山の崩落が発生している。C/P からのヒアリングによると、この崩落は 10 年前に発生し、徐々に進行し、現在の規模にまでなったようである。トンネル No.2 起点側坑口から 230～240m 付近の崩落状況を示す。

右側壁ならびに左側壁下部の崩落箇所の地質を確認すると、両者とも起点側方向に傾斜した脆弱な層を挟んでおり、その延長方向に右側肩部あるいは天端部の崩落箇所が存在する。また、天端部ならびに右肩部からは、滴水が見られる。展開図状にしたものを、左図-23 に示す。

変状の発生箇所および崩落箇所を確認できる地質状況より、トンネルに対して以下の図-24 に示すような方向で脆弱な層が存在していると考えられる。本箇所における変状は、岩盤中の脆弱な層が湧水等により緩み、崩落が発生したものと考えられる。ただし、本見解は遠望目視結果に基づき推定したものであるため、今後の詳細調査結果により、変状原因を確認する必要がある。以下の図-24 に、本箇所における、変状の概要図を示す。

本箇所の変状に関しては、崩落が徐々に進行していることから、早急に対策を実施する必要がある。

トンネル No.2 の起点側坑口から 240m 付近の崩落箇所に関しては、支保耐力が不足していることから、上表に示したような工法で既設吹付けコンクリート内側に新たなライニングを構築する必要がある。また、対策工に関しては、起点側坑口から 189.4～285.9m (L=96.5m) 区間に変状が発生していることから、この区間を実施範囲とすることが妥当であると考えられる。しかしながら、実際の対策実施範囲については、今後の調査結果に基づき決定することが重要である。

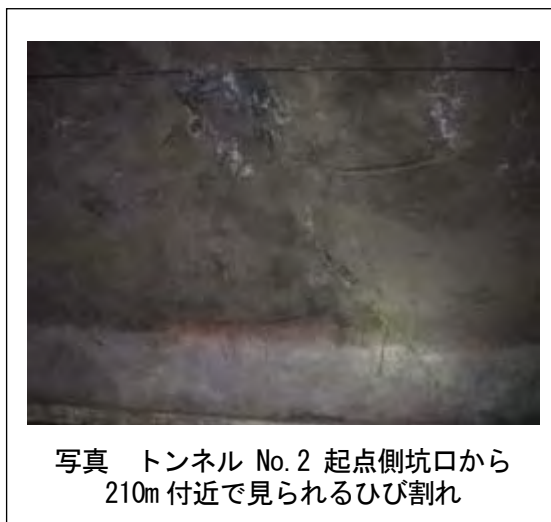
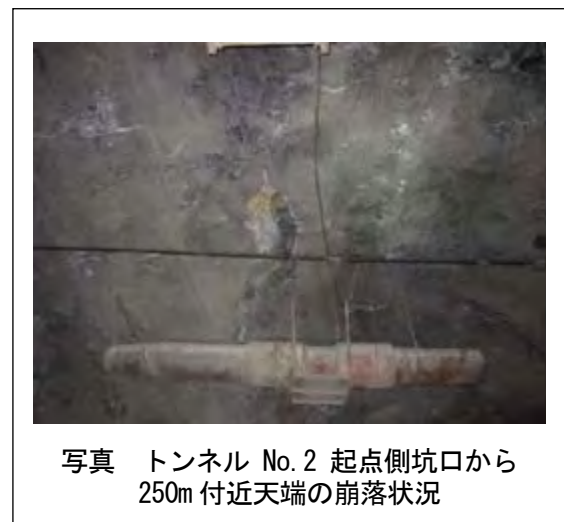
また、起点側坑口から 210m 付近にも、240m 付近と同方向のひび割れが発生し、部分的に吹付けコンクリートのはく落が見られる。坑口から 250m 付近にも天端付近に崩落箇所、左側肩部に吹付けコンクリートのはく落が発生しており、また周辺にも 240m 付近と同様のひび割れが発生している。

210m 付近や 250m 付近に関しても、ひび割れの方向等から判断して、240m 付近と同様の剥落・崩落が今後発生する可能性が非常に高いと考えられる。よって、これらの箇所も 240m 付近と同様に、早急な対策が必要である。

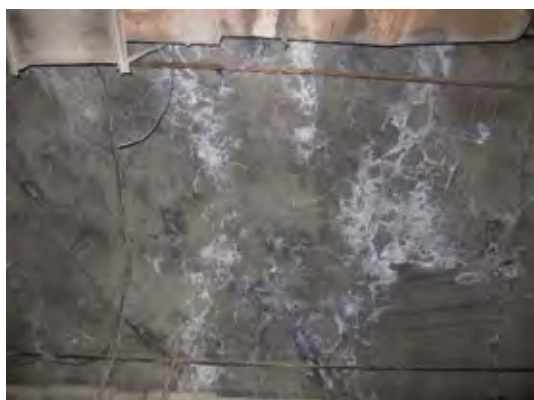
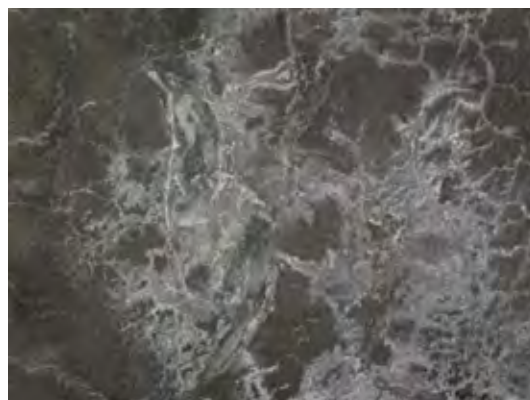
天端や側壁上部でのひび割れの性状が不明であるため、今後、近接目視点検によりその性状を確認する。ひび割れの進行性も継続して観察する必要がある。吹付けコンクリート区間では、ひび割れが密集している箇所が多数確認された。近接目視調査によりひび割れの状況に関して確認する必要がある。

写真 トンネル No. 2 ひび割れ発生状況（坑口から 180m 付近）

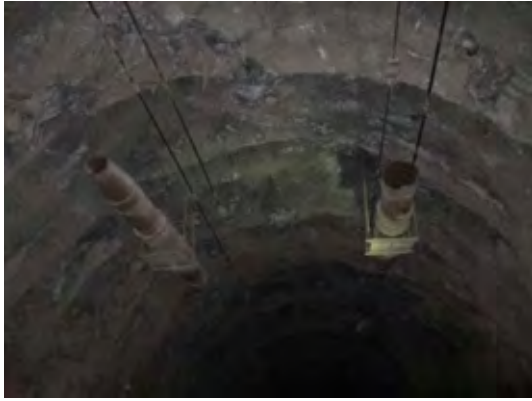
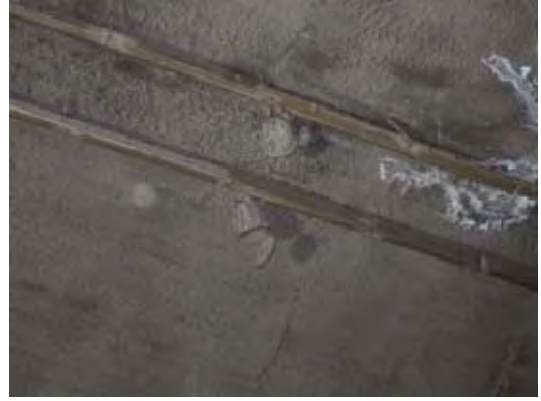
本トンネル内には建設ときに設けられた換気設備が 10 台（5 箇所に並列設置）存在する。これらの換気設備は使われておらず、支持金具の老朽化により落下する可能性があるため、撤去する必要がある。なお、本トンネルの延長と交通量であれば、基本的には機械式換気設備は不要である。また、トンネル内の照明は先に述べたように機能していない。トンネル内通行車輛の安全性の向上と、適切なトンネルの維持管理のため、照明設備を設置することが望ましい。既存の照明設備は、老朽化により落下する可能性があるため、撤去する必要がある。

写真 トンネル No. 2 設備状況

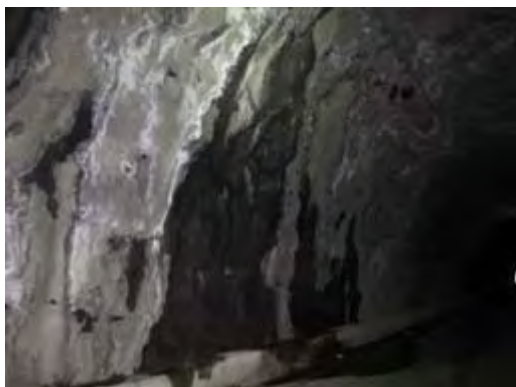
写真 トンネル No. 3 漏水状況

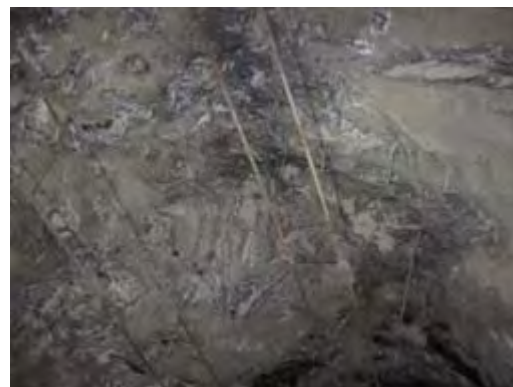
び割れが多く存在していることから、今後詳細な調査が必要である。

写真 トンネル No. 3 ひび割れ状況
