キルギス国
ビシュケクーオシュ道路改修事業に
関する援助効果促進調査
ファイナル・レポート
Vol.2 路面性状調査

平成 23 年 6 月
(2011年)

独立行政法人
国際協力機構 (JICA)

株式会社 片平エンジニアリング・インターナショナル

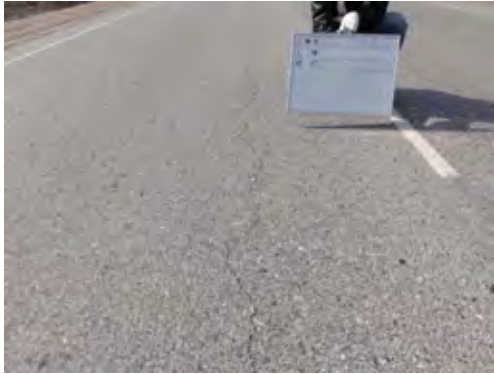
発生しているクラックの種類は線状のものと面状のものが見られた。線状のクラックのうち小規模なヘアクラックについてはアスファルト混合物の品質不良、締固め不足、あるいは温度管理の不適などの施工不良から発生するケースが多い。また、上下線境界のセンターライン状に発生している線状クラックは施工ジョイントクラックである。これは片側車線のアスファルト舗装を施工した後にもう片側を施工する場合、施工ジョイント部が冷えた状態（コールドジョイント）で施工した箇所の接着の不良により生じる線状のクラックである。施工ジョイントクラックは同一条件で施工された連続区間で発生するため、長いもので 1km 以上連続しているものがあつた。

289K+900 付近 線状クラック

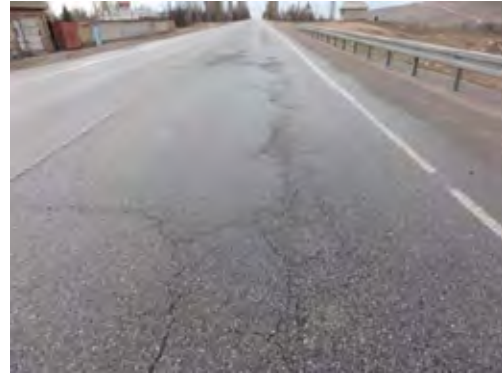
面状のクラックで多くみられたものは線状クラックが大まかに連結したもので、この発生原因はヘアクラックと同様であると考えられる。また、面状クラックのうちクラック同士が細かく連結する網状、亀甲状のものは僅かであったが数箇所かで見られた。このクラックは主に沈下箇所で見られ、発生の原因としては舗装の支持力が不足しているために、幅員および延長方向に路面が沈下し、その部分に網状、亀甲状のクラックが発生したものである。

274K+700 付近 面状クラック

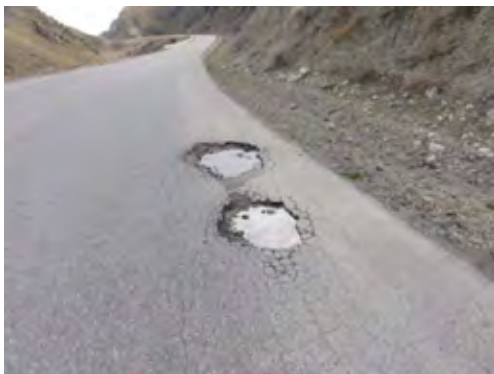
ポットホールの発生原因はアスファルト混合物のアスファルト不足、アスファルトの過加熱、混合不良など混合物の不良、水の浸透あるいは締固め不足などの要因が重なったためである。今回発見されたポットホールのうち、これらの原因と異なる理由で発生した箇所が 2 箇所あった。1 箇所は 338K+000 付近の 2 つのポットホール (150cm×100cm、70cm×70cm) で、これはタイヤ走行部分の沈下により発生した亀甲状クラックに雨水が浸入し、劣化したアスファルト層が剥離したために生じたものである。もう 1 箇所は 401K+200 付近のポットホール (30cm×100cm) で、これはポットホール周囲に同心円および放射線状のクラックが発生していることから、上部からの落石の衝撃により発生したと考えられる。

338K+000 付近 ポットホール

ポットホールの補修は夏期に集中して行われているが、放置される期間が長いとポットホール周辺が進展し、損傷が大きくなるという問題となる。よって本格的な補修を実施する前に発見されたポットホールについては、砕石でポットホールを埋めたあとにストレートアスファルトを散布するなどの応急的な対応を即時に実施する必要がある。また、加熱したストレートアスファルトの入手が困難である場合は、予め砕石にアスファルト乳剤やカットバックアスファルト（ストレートアスファルトを軽油等で希釈したもの）を混合した常温アスファルト合材を備蓄しておく、ポットホール補修のための緊急資材とする方法が有効である。

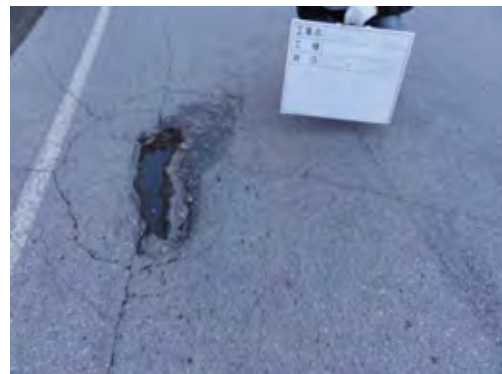
401K+200 付近 ポットホール

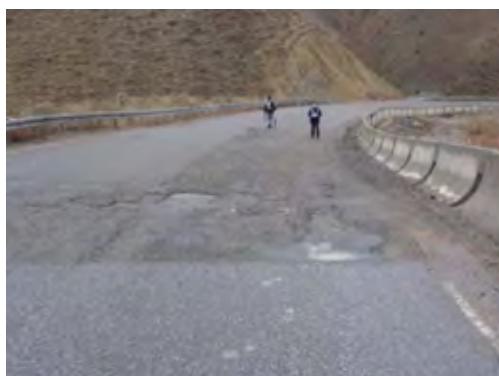
この区間は主に山間部となっており、道路は切土区間と盛土区間が連続している。路面の沈下は盛土部分で発生しており、特に切土区間から盛土区間へ変わった直後の箇所と盛土法面側の路線部で沈下が多く見られた。沈下がまったく発生していない盛土区間もあることから、外

部要因として考えられる交通荷重が根本的な原因ではなく、沈下箇所自体に何らかの原因があるものと考えられる。

- ① 路体となっている盛土材料の不良および締固め不足
- ② 路床・路盤材の不良および締固め不足
- ③ 路肩部分の法面方向への側方移動
- ④ 排水路からの雨水流入による路体、路床、路盤の支持力低下

303K+300 付近 路面沈下

1. 現在沈下箇所は交通安全上段差が大きく危険であるため、速度落せ、段差あり等の注意看板を設置する。
2. DCP の試験結果では上層部(1m 程度)は比較的安定しているように思われるが、沈下計測を実施し路体部の安定性(沈下および側方流動)をも確認する必要がある。
3. 時期を見て舗装部を開削調査し、舗装体としての健全度の確認をする必要がある。
 - a) 現状の路盤厚さおよび強度の確認。
 - b) 路床土の強度確認。
 - c) 将来の交通量に対応した舗装断面の検討。

沈下部に発生した亀甲状クラックに対しては上記(1)で述べたチップシール施工を実施し、クラックの進展を抑制する。また、沈下による段差が激しい箇所については、応急的なオーバーレイ施工による段差を少なくする。

また、各沈下部での事故を防止する目的で、注意を促すための標識を設置するなどして安全対策を講じる必要がある。

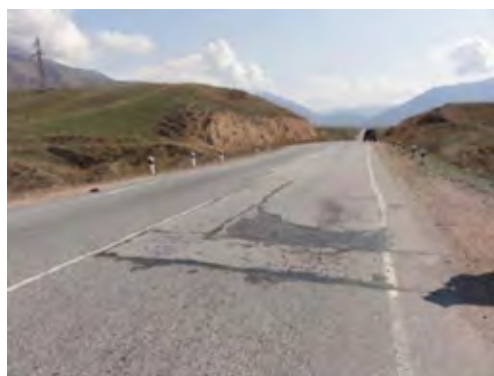
305K+600 付近 路面沈下

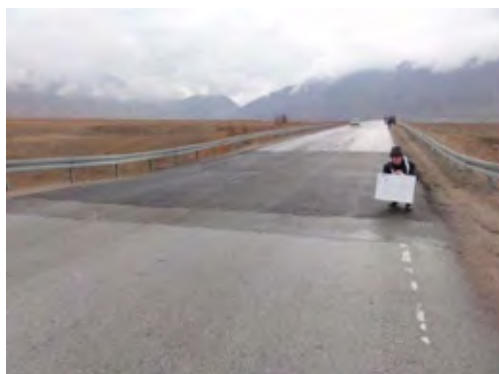
沈下箇所は横断排水路のカルバート（ボックスおよびパイプ）と橋梁前後の踏掛部のみで、他の盛土部での沈下は見られなかった。このことから、沈下の原因としてこの区間に共通する路床および路盤に起因する可能性は少ないと考えられる。

- ① カルバート部および橋梁踏掛部の埋戻し材料の不良および締固め不足

312K+700 付近 路面沈下

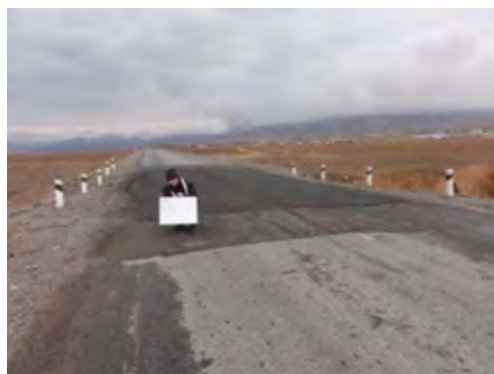
313K+100 付近 路面沈下

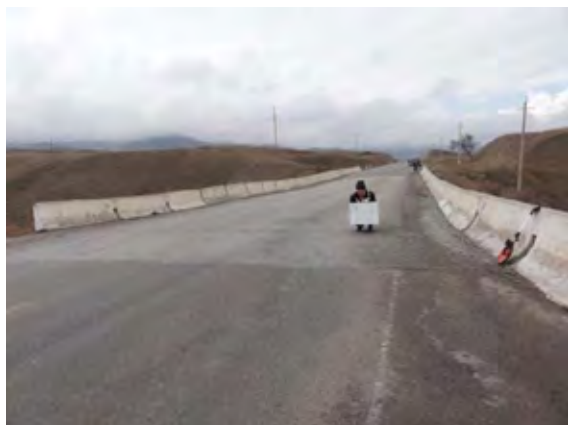
この区間はトクトグル湖に沿った丘陵部であり(1)区間と同様に切土区間と盛土区間が連続している。路面の沈下箇所も(1)と同様、切土区間から盛土区間に替わった直後の箇所と盛土法面側の路線部で沈下が多く見られた。

- ① 路体となっている盛土材料の不良および締固め不足
- ② 路床・路盤材の不良および締固め不足
- ③ 路肩部分の法面方向への側方移動
- ④ 排水路からの雨水流入による路体、路床、路盤の支持力低下

329K+300 付近 路面沈下

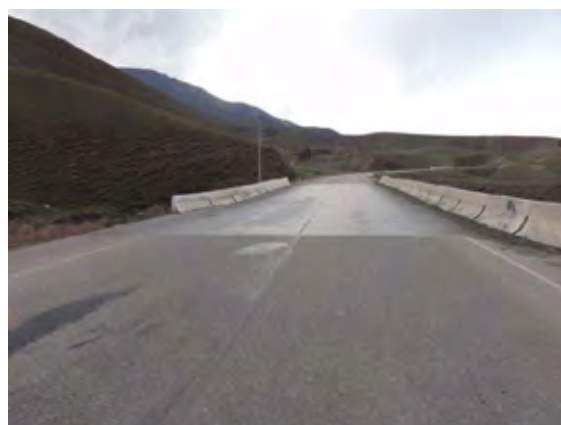
340K+705 付近 路面沈下

この区間においては、全域的に IRI が 4 を超える区間が多く、340km 付近と 343km 付近においてはそれぞれ高いところで 8.52、8.65 を示している。この地点の IRI 分布図を図-13 に示す。この区間の道路状況調査では、340km+705m 地点において沈下を確認されている（図-1）。また、パッチングなどの舗装補修跡が多い区間であり、これらが IRI を高くしているものと考えられる。

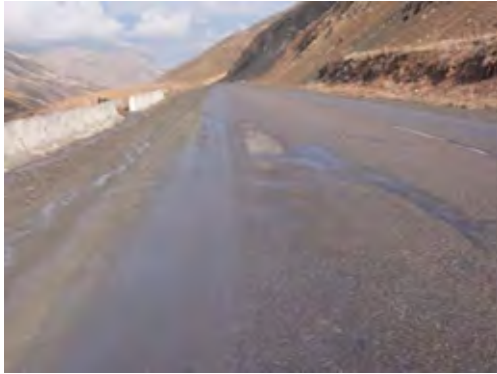
この区間はトクトグル湖から離れキョクベル峠を越える山間部となっている。道路は片側が山で、もう一方が谷の切土もしくは切盛土区間である。路面沈下のほとんどが谷側路線の路肩側で発生している。このことから沈下原因として、路床・路盤下の谷側の盛土が要因として考えられる。

- ① 路体となっている盛土材料の不良および締固め不足
- ② 路肩部分の法面方向への側方移動

358K+830 付近 路面沈下

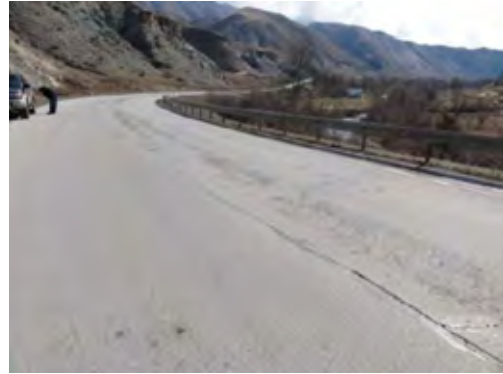
365K+840 付近 路面沈下

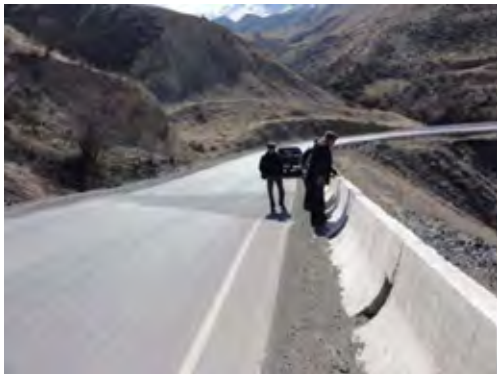
この箇所はカラクリを抜け終点までの溪谷となっている部分で、片側が山でもう一方が谷の切盛土区間である。この付近での沈下箇所はこの1ヶ所で、道路幅全体が延長6mの間で30cm程急激に沈下し、段差状となっている。谷側路線の沈下量が多いことと、雨水による法面の洗掘がみられることから谷側の盛土が沈下の要因として考えられる。

- ① 路体となっている盛土材料の不良および締固め不足
- ② 路肩部分の法面方向への側方移動
- ③ 切盛境界部での盛土の谷側へのすべり

403K+550 付近 路面沈下

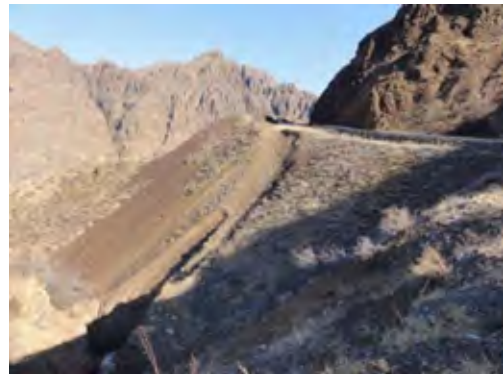
403K+550 付近 法面崩落

縦排水路が洗掘・破損している箇所は、これ以上洗掘が進まないように対策を行う必要がある。当初設計より流量が多かったため洗掘を受けた排水路については、最大流量を算定し直して設計を行う必要がある。また、詰まりなどにより排水路から流水が溢れた場合に洗掘を防ぐために、排水路周囲にぐり石を鉄カゴで包んだ蛇籠を配置するなどの対策が必要となる。排水路以外で盛土法面が洗掘を受けている箇所についても、新たに排水路を設けるか、蛇籠積みなどで洗掘の防止対策が必要となる。

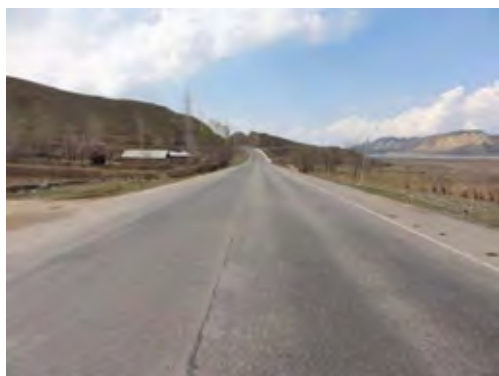
調査対象区間では323K+000～329K+000 付近と353K+000～354K+000 付近で断続的に発生していた。ブリージング自体は特に車輛走行性に対して問題がないが、夏期に気温が上がると

にじみ出しているアスファルトが液状に軟化し、タイヤや歩行者の足に付着するなどの問題がある。また、ブリージングの発生している区間はアスファルト舗装が軟質で流動性が高い傾向があり、路面にわだち掘れ、コルゲーション、寄り等を併発する場合が多い。

ブリージングの発生する原因としてはアスファルト混合物のアスファルト量の過剰、粒度の不良、軟質アスファルトの使用などがあり、アスファルト混合物施工前に散布するタックコート（アスファルト乳剤）の過剰な散布も原因となる。

323K+500 付近 ブリージング

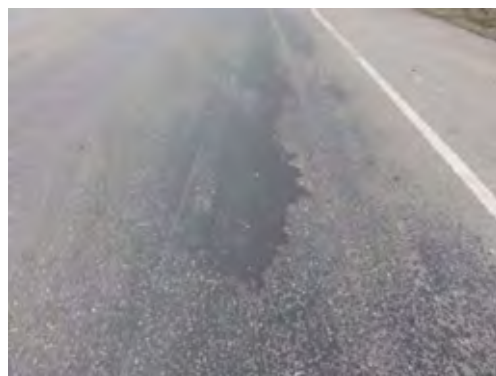
328K+900 付近 ブリージング

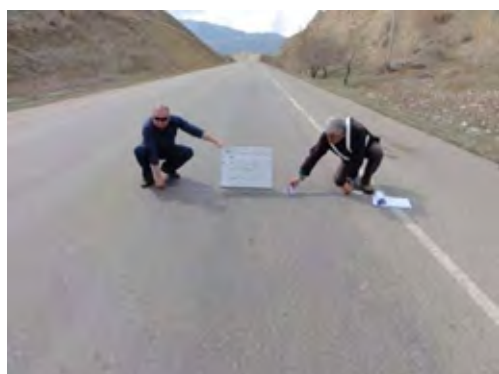
調査区間では、特にブリージング発生区間で生じているわだち掘れがほとんどで、これらは①による要因であると考えられる。

331K+400 付近 わだち掘れ 30mm

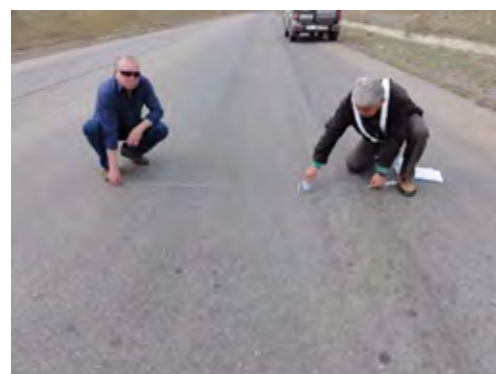
333K+600 付近 わだち掘れ 60mm

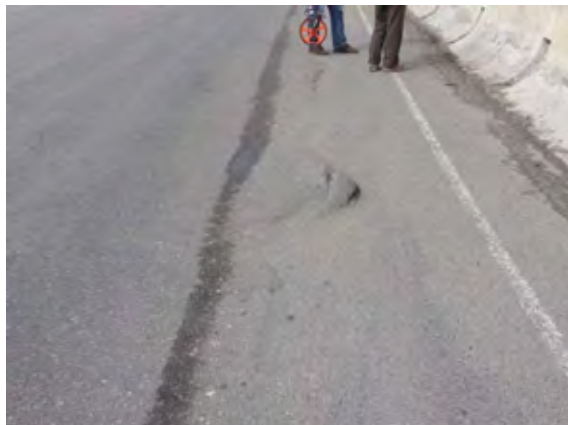
- ① アスファルト混合物の変形、アスファルト混合物の流動によるもの
- ② プライムコート、タックコートの過多、散布不均一

333K+600 付近 舗装の寄り

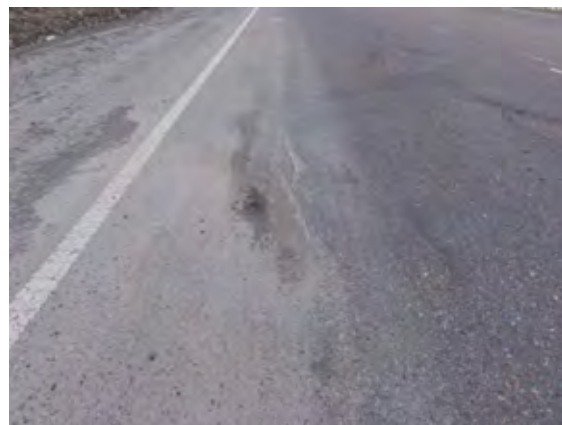
353K+300 付近 舗装の寄り

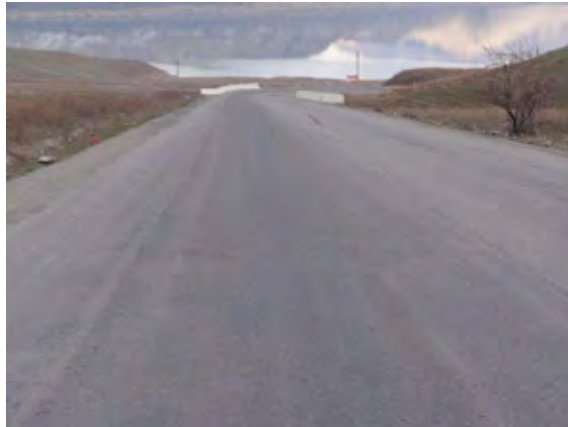
コルゲーションの原因はアスファルト混合物の安定度不足、アスファルト量の過剰、粒度不良あるいは気温の高いときの輪荷重による圧密で空隙率が低下し、これにより混合物が軟化およびブリージングし、波が発生する。さらに路床路盤の不安定またはプライムコート、タックコートの過多、散布不均一の場合に層間にすべりが起きて波状の凹凸が発生する。特にこれらの要因を有する道路が、下り坂、カーブ、交差点手前など車輛が頻繁にブレーキをかける箇所に該当する場合はコルゲーションの発生が誘発されやすい。

343K+300 付近 コルゲーション

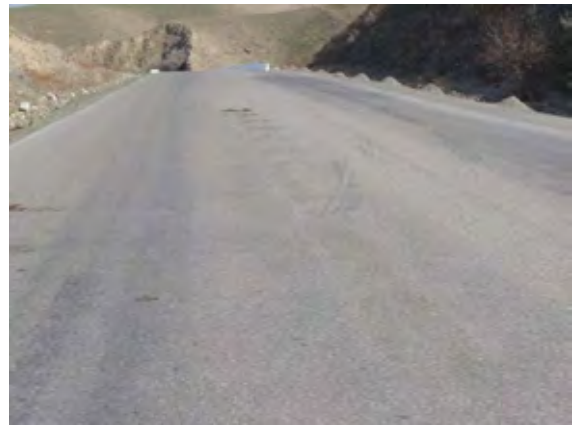
342K+700 付近 コルゲーション

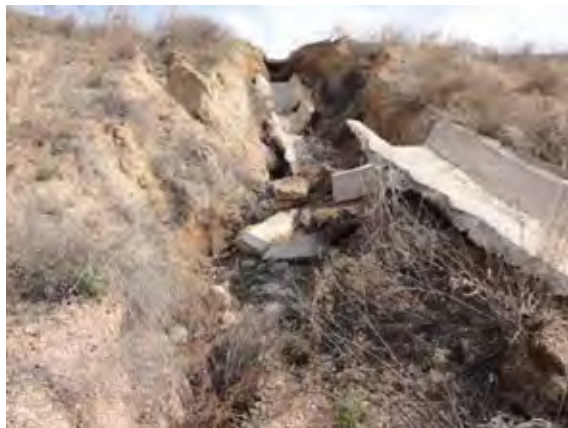
排水路のうち道路側溝から盛土法面下へと排水を行うための縦排水路が洗掘され破損している箇所が多く見られた。

洗掘・破損の原因は設計流量以上の流水や排水路の詰まりによって排水路が溢れだした水流が排水路周囲を洗掘し、自立を失い破損したためだと考えられる。

292K+100 付近 縦排水路の洗掘・破損

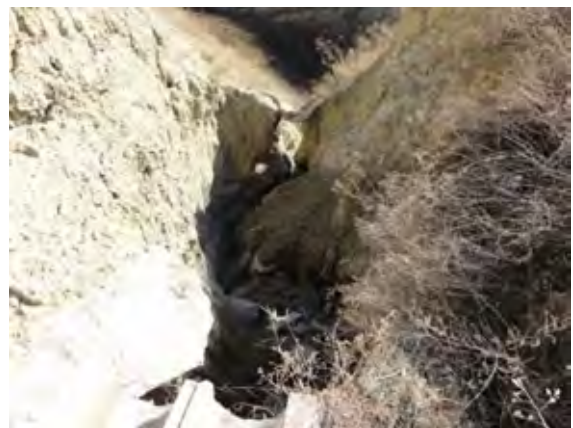
303K+300 付近 縦排水路の洗掘・破損

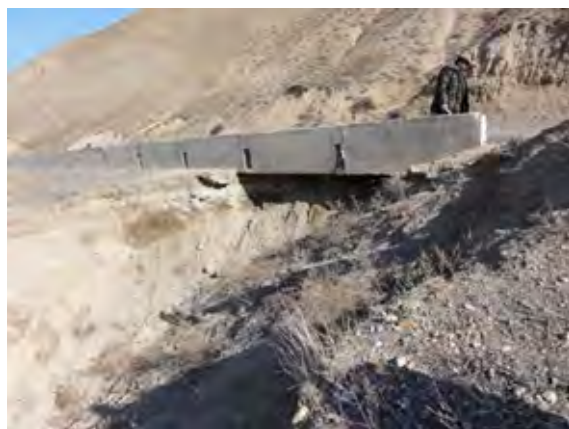
法面のうち盛土部の法面では降雨時に排水路以外を流れる水流により、洗掘や崩落のみられる箇所があった。

盛土法面の洗掘・崩落の発生する原因は道路側溝から水が溢れ、縦排水路以外の箇所から法面上を流れるためである。

356K+600 付近 盛土法面の崩落

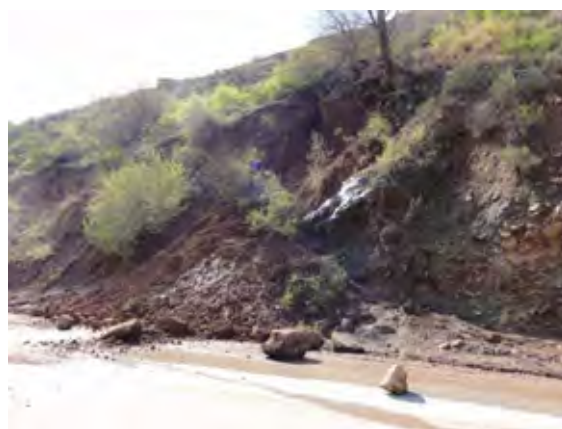
また切土部の法面でも、地山地質が土砂の箇所でも上部からの流水による洗掘および崩落がみられた。地山地質が岩石の場合は落石の可能性のある箇所が多くみられ、調査時にも落石直後の現場が見られた。

397K+500 付近 切土法面の崩落

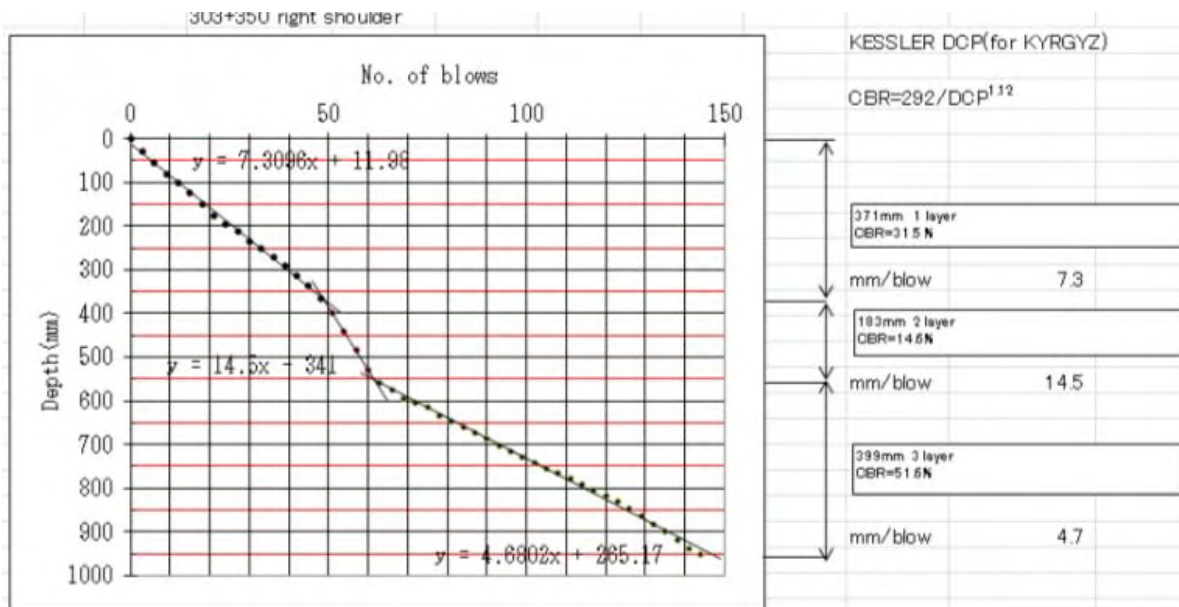
図-3 DCP 試験結果例
(303 k m+350 右路肩沈下部)

試験は試験実施可能な路肩部で深さ約 1m まで実施した。試験結果より、深い部分は浅い部分に比し貫入量(mm/blow)が小さく又、中間部に貫入量が大きな部分も存在しないことから、少なくとも路床(路盤下 1m)は比較的安定していると考えられる。しかしながら、DEP(23,30)では舗装台帳、沈下の観測記録を作成していないことから以下の対策を提起する。

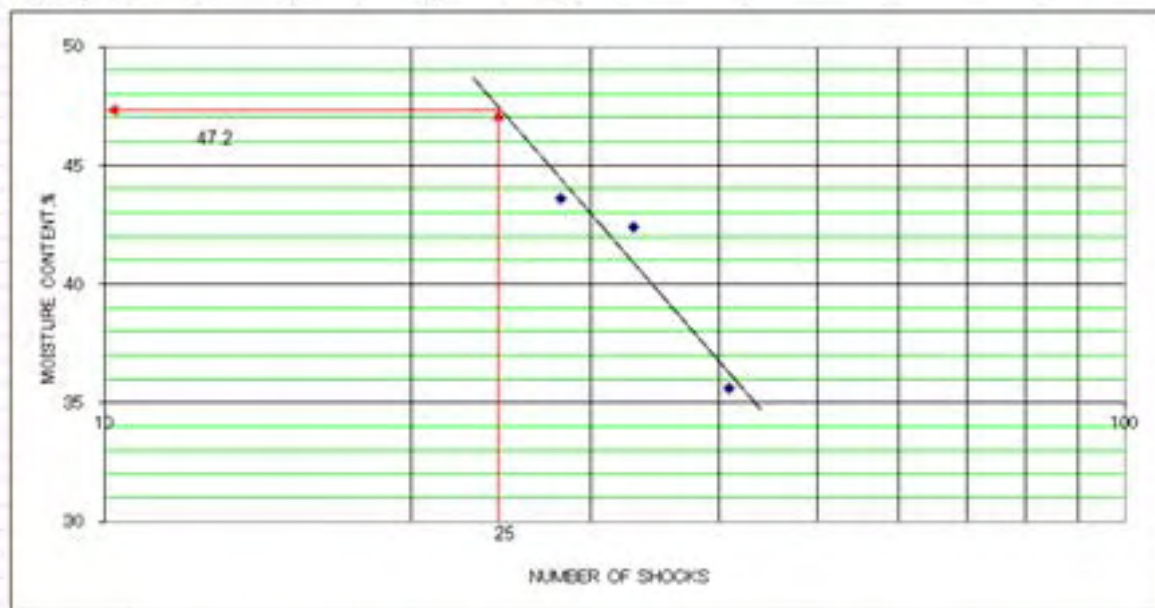
図-5 土の塑性指数試験

試験結果より在来切土部の土は、道路の路床としての適用性に関する規格 AASHTO M145 にて分類すると、AASHTO Classification use for subgrade の A 7-6 に該当した。

AASHTO M145 は土を A1-a から A7-6 に分類している。その内路床材としては、A1-a から A2-7 を路床材に適した土と規定してあるが、今回試験した土は最低分類の A7-6 であった。

このことより、今回採取した土は路床土として不適合ばかりではなく路体として使用する場合にも他の試験 (三軸試験、圧密試験等) により強度および圧密性の確認が必要な土であった。表-5、表-6 に試験結果一覧を図-4 に試料採取箇所を示す。また、一例として図-5 に No.1 採取土の塑性指数試験を示す。

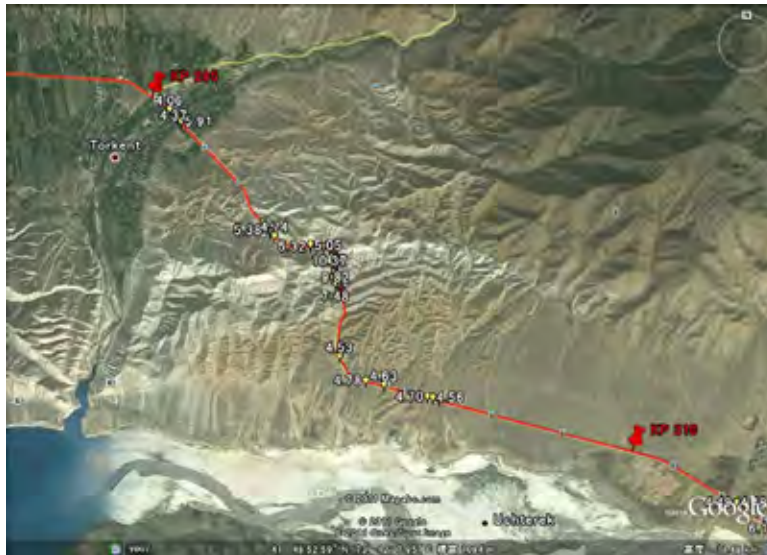
図-10 303km 地点付近の IRI 分布

図-7、図-8ならびに添付詳細資料において、図-10に示すように、303km地点付近～305km地点付近で IRI が 4.01～10.37 を示している。この付近について、道路状況調査で 303km+300m 地点と 305km+600m 地点において沈下が確認されている（図-1）ことから、これらの地点が高い IRI を示している地点に該当するものと考えられる。

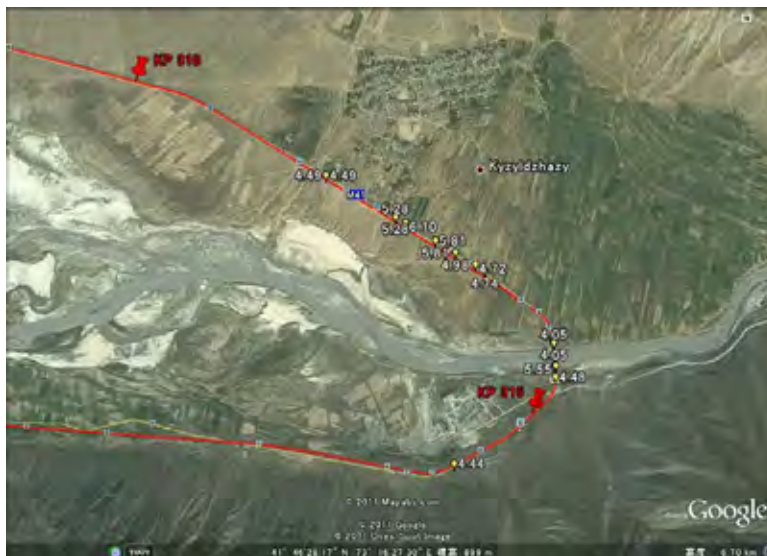
図-11 312km 地点付近の IRI 分布

同様に、IRI が 5.28～6.93 を示している 312km 付近においては、道路状況調査によって 312km+700m 地点と 313km+100m 地点において沈下が確認されている（図-1）。したがって、312km 付近においても、沈下がラフネス増加（IRI 上昇）の主な要因であると考えられる。この地点の IRI 分布図を図-11 に示す。

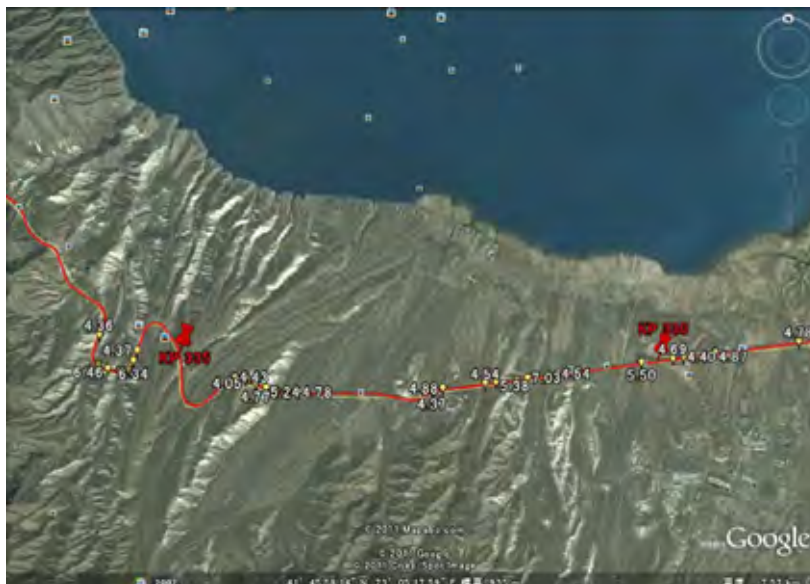
図-12 333km 地点付近の IRI 分布

図-12 に示すとおり、330km 地点付近から 335km を越える区間においては、IRI が 4 強以上を示す区間が散見され、331km 付近においては、一部で 7 を超える IRI が示された。一方、道路状況調査では、同区間において沈下を確認されている。

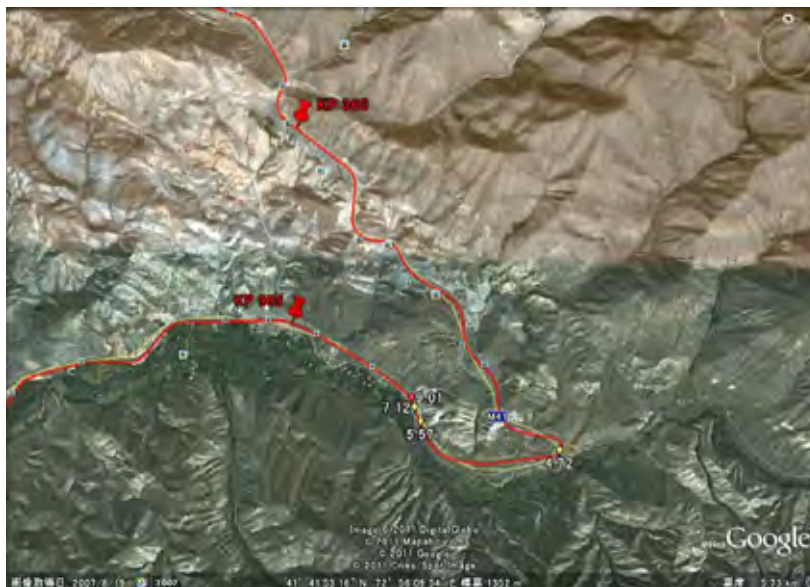
図-14 343km 地点付近の IRI 分布

KP412 起点車線の 364km 地点付近においては、IRI が高いところで 7.12、9.01 を示す区間が見られた。この区間の付近における道路状況調査でも沈下が確認されている。この地点の IRI 分布図を図-14 に示す。

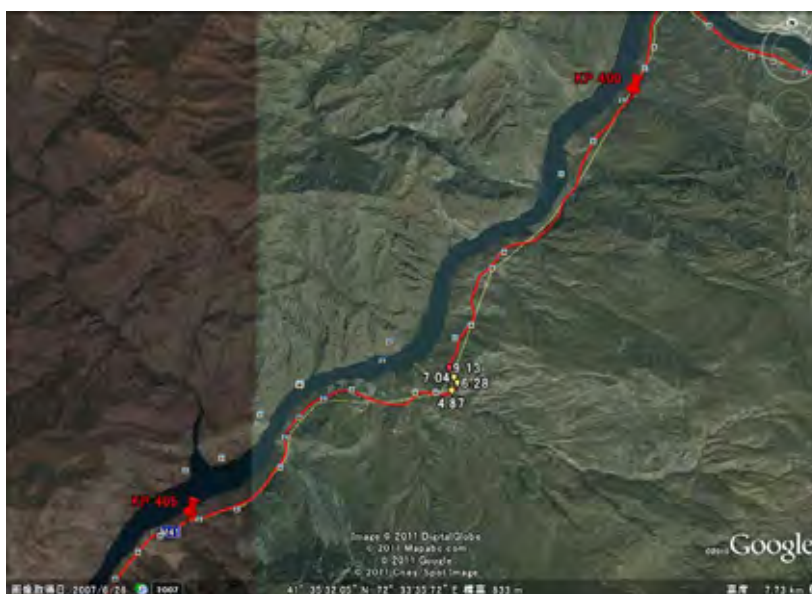
図-15 403km 地点付近の IRI 分布

図-15 に示すとおり、KP248 起点車線の 403km 地点付近においては一部の区間で IRI が 7.04、9.13 を示し、KP412 起点車線においても一部の区間で 6.28、7.08 を示した。この地域の道路は KP248 起点車線側が谷側、KP412 起点車線側が山側となる溪谷に沿った道路であるが、道路状況調査によって、403km+550m 地点の谷側車線において沈下が確認された。これらの結果から、沈下地点に該当すると考えられ、また、IRI 分布から山側車線においても沈下の影響が生じている可能性が確認された。

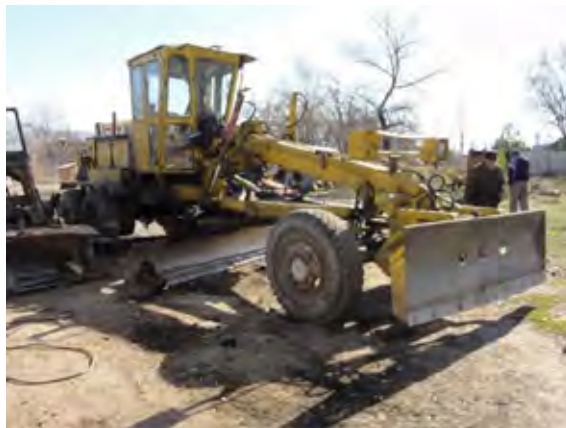
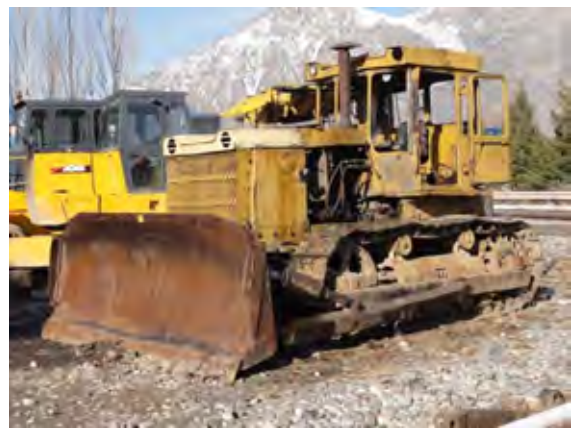
写真-21 DEP 保有機材

各 DEP は維持管理機材を保有しているが、そのほとんどが 20 年以上前に製造されたロシア製機材であり、老朽化が激しくメンテナンスに多くの時間を要するために稼働率が低下している。また、主に保有している機材はダンプ、ホイールローダ、エクスカベータなどでポットホールのためのパッチング作業やクラックシールのための小型機材を保有していない。そのため、これらの補修は手作業で実施しているが、十分な締固めやアスファルトの充填が行えず仕上がり品質の良好な補修が実施できていない。

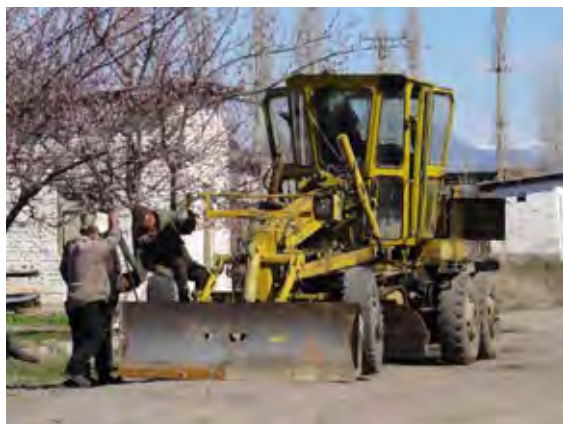
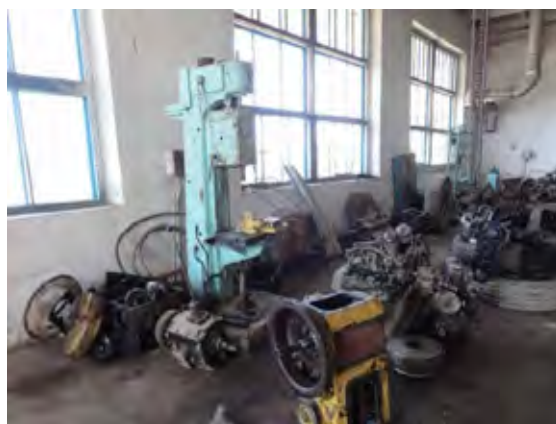
写真-22 整備機材

また、機材のメンテナンスを行うための整備機材も同様に旧ロシア製の老朽化したものがほとんどで、使用不能になっているものが多く効率的な機材整備を実施できない状況となっている。
