## 資 料

## 1. 道路状況写真

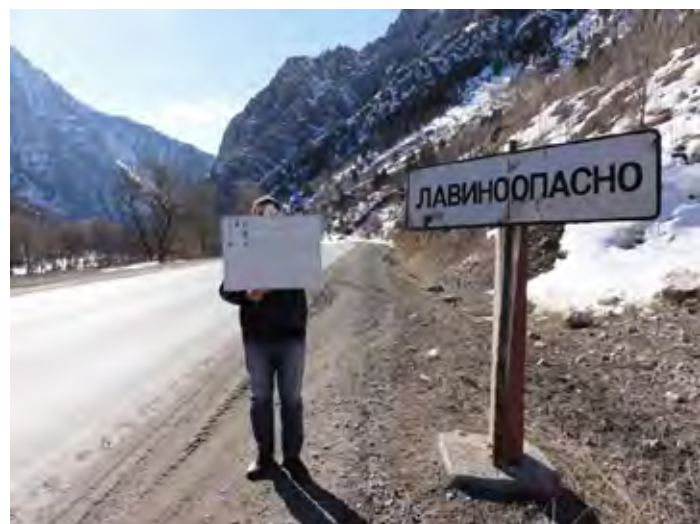
255K+000

オシュ方向

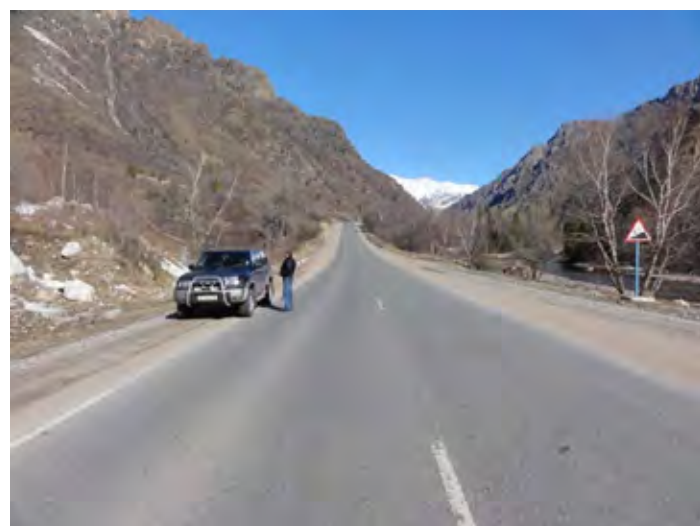
ビシュケク方向

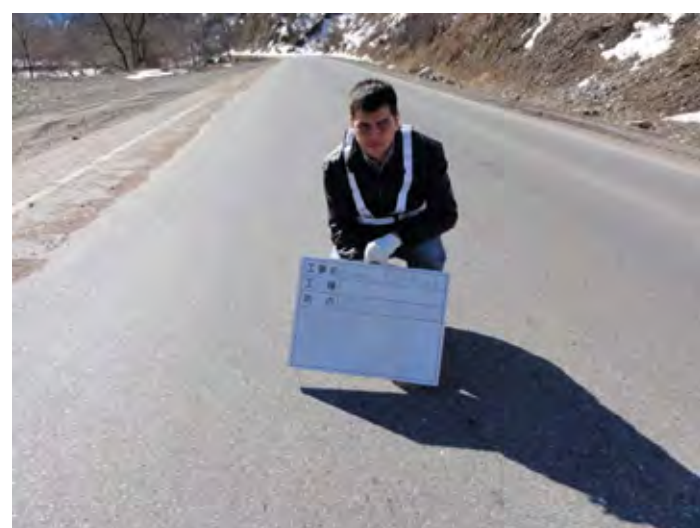
路面状況は良好

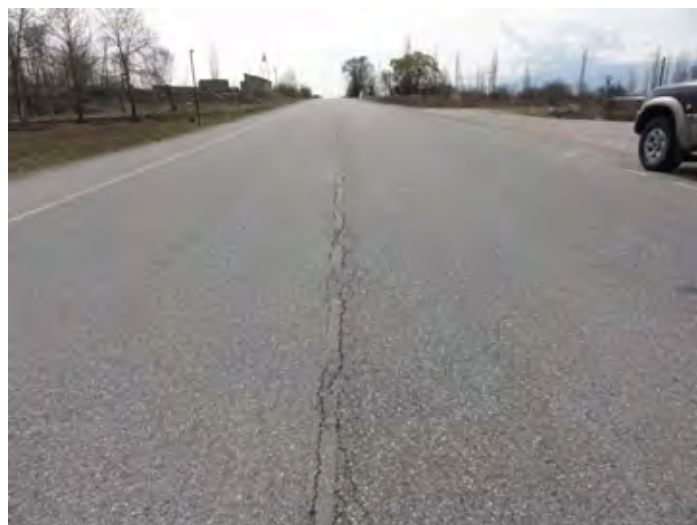
277K+000-080

線状クラック  
道路中央の施工継ぎ目に発生

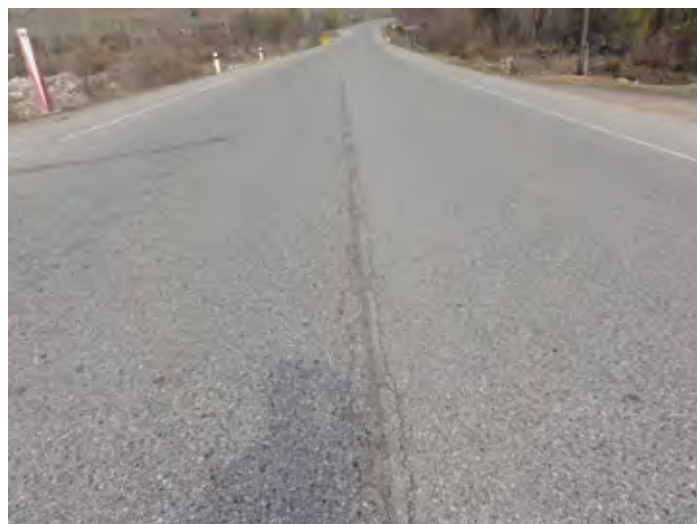
線状クラック

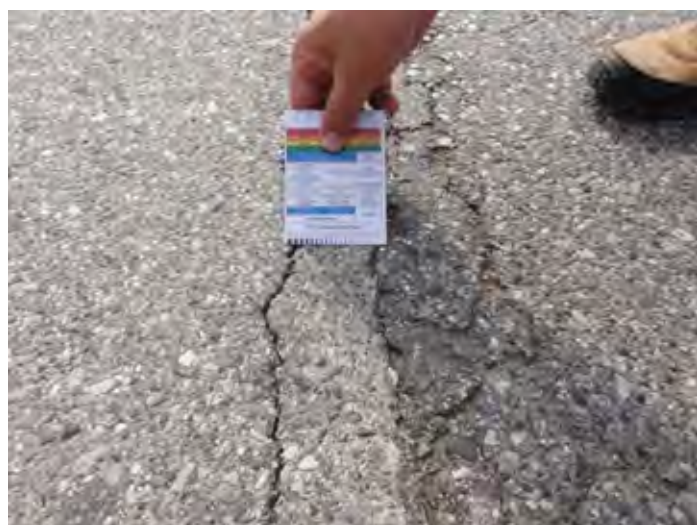
クラック詳細  
幅=約 2.5-3.0mm

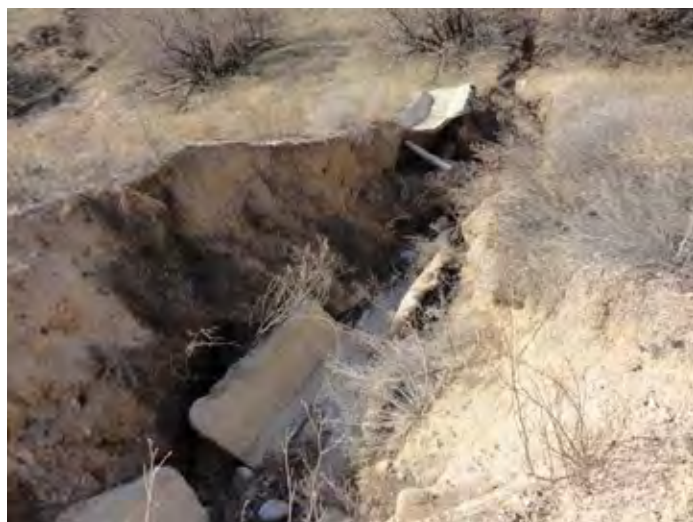
290K+800-291K+200

縦排水側溝の洗掘と破損  
幅約 3m×長さ約 30m

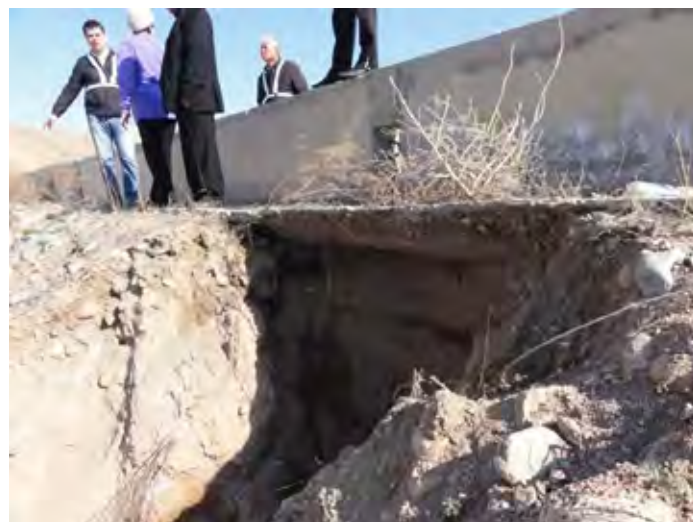
のり面の崩落  
舗装下の約 50cm まで崩落が進展

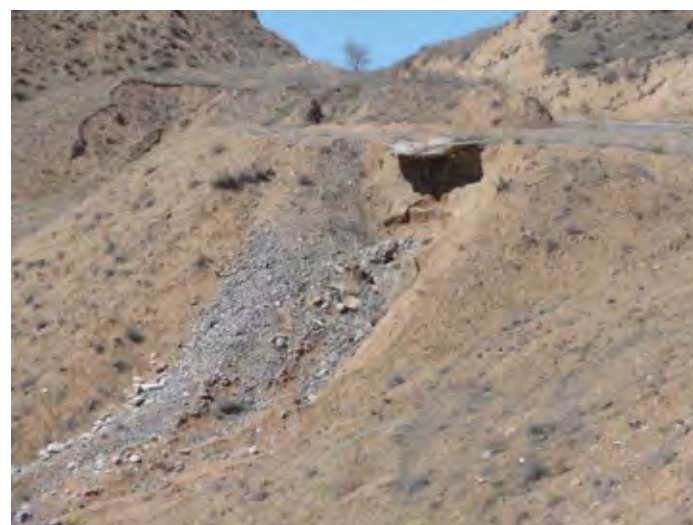
縦排水側溝の洗掘と破損

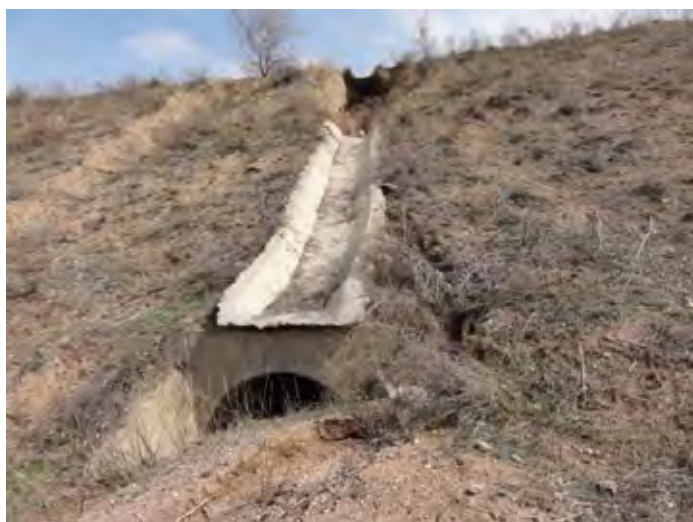
292K+100-200

排水路の上部が洗掘され破断している  
下部の横断排水用パイプカルバート（φ1.5m）は土砂で2/3が詰まっている

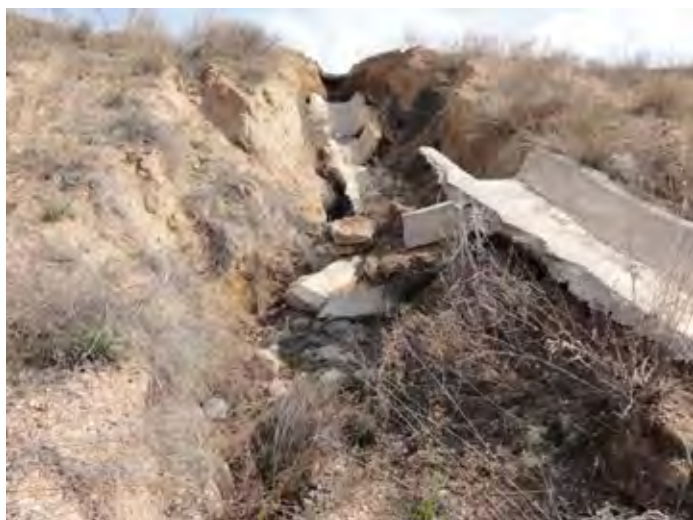
同様に排水路の洗掘と破断

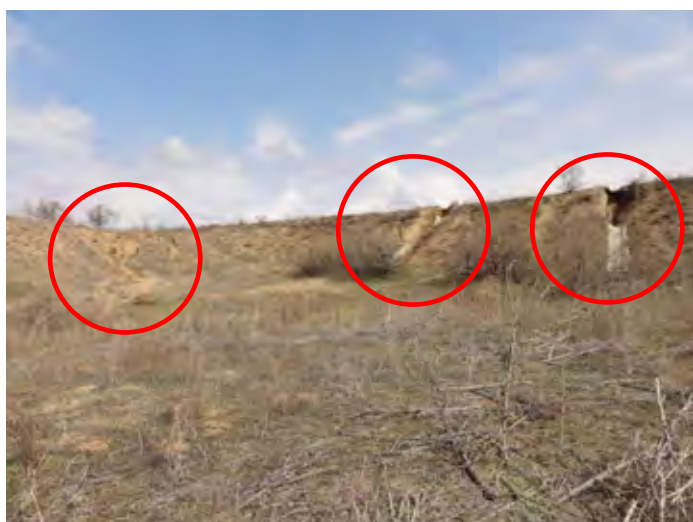
一番左側は排水路はなく法面の洗掘が進んでいる

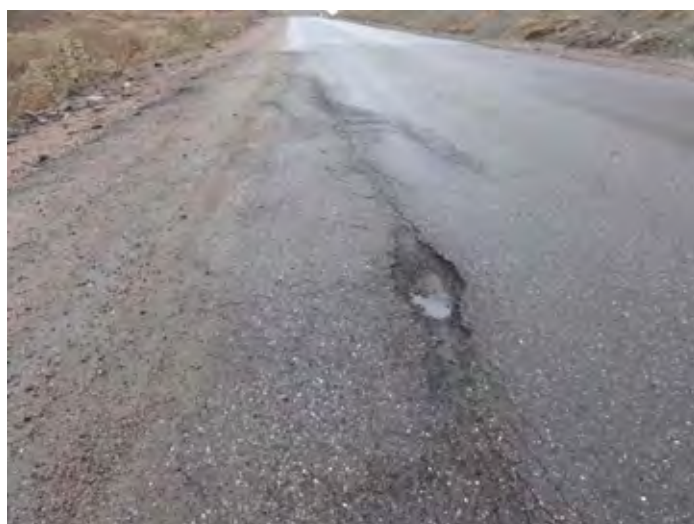
302K+900

盛土側路肩部の沈下および損傷

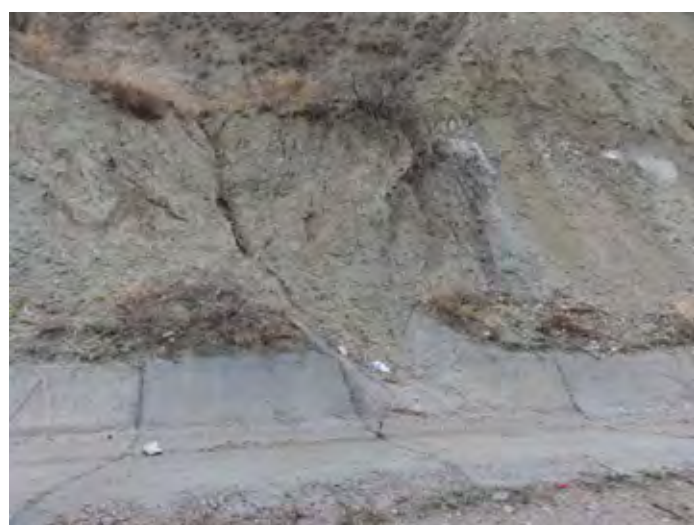
切土側法面の崩落 幅約 6m  
降雨により発生

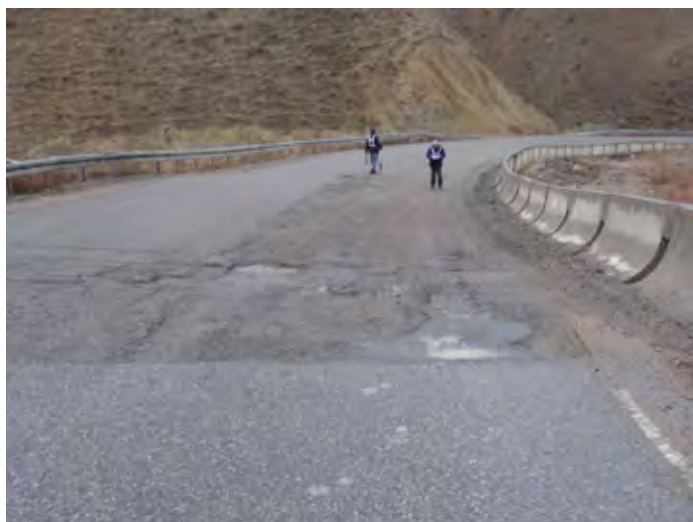
303K+300-450

路面沈下  
延長 150m×幅 8m

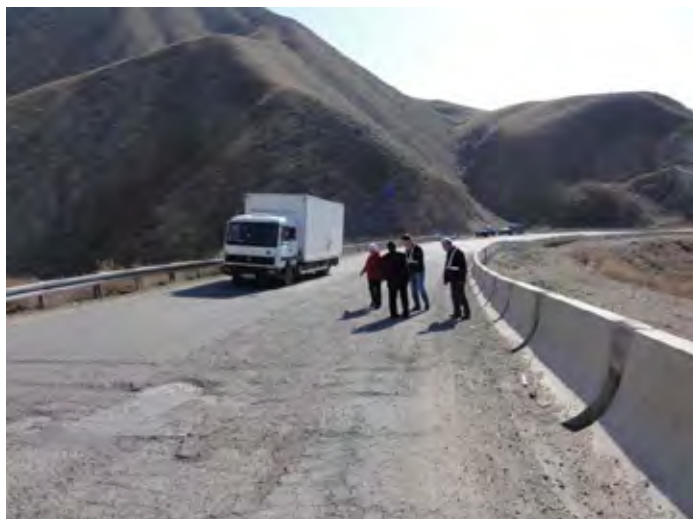
路面沈下  
補修跡があるが細かい面状クラック  
が発生し、剥離しだしている

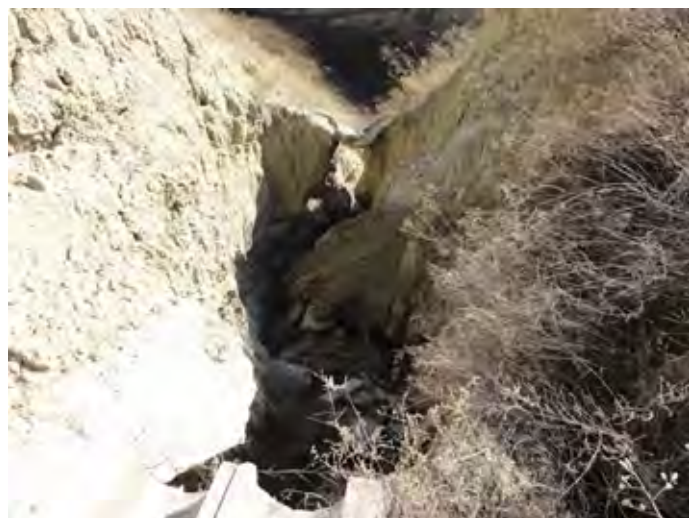
303K+300-450

縦排水路の洗掘および破損  
上部から撮影

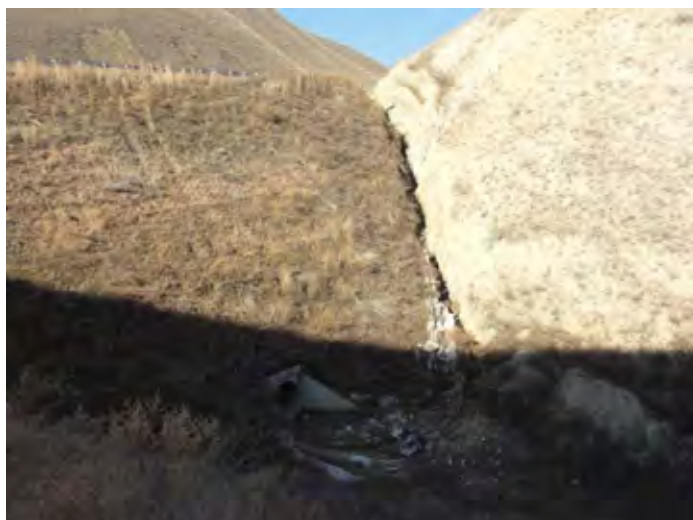
縦排水路の洗掘および破損

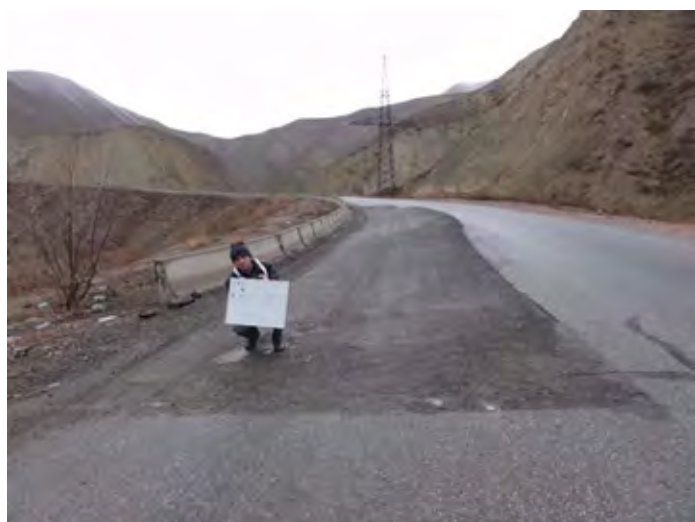
303K+510

路面沈下  
延長 50m×幅 5.5m  
谷側の路線が沈下している

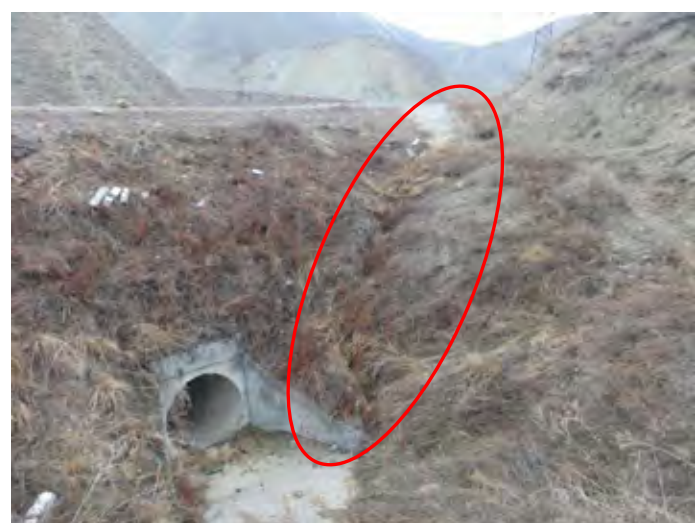
山側の盛土法面  
縦排水路は洗掘され破損  
パイプカルバート φ1.5m

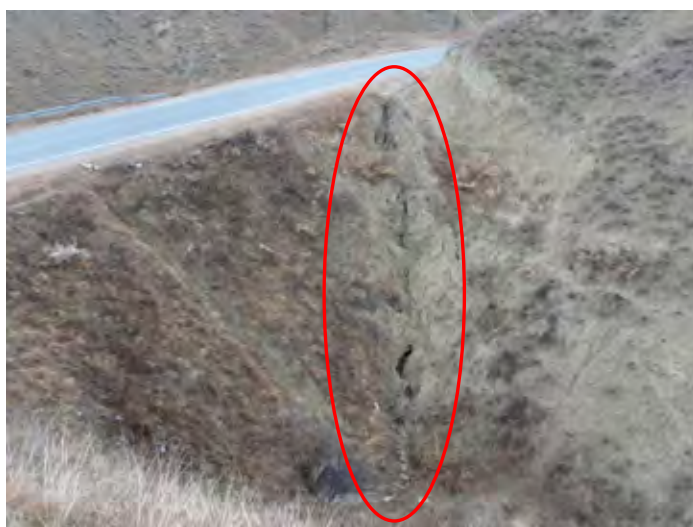
縦排水路の洗掘および破損  
山側の盛土法面

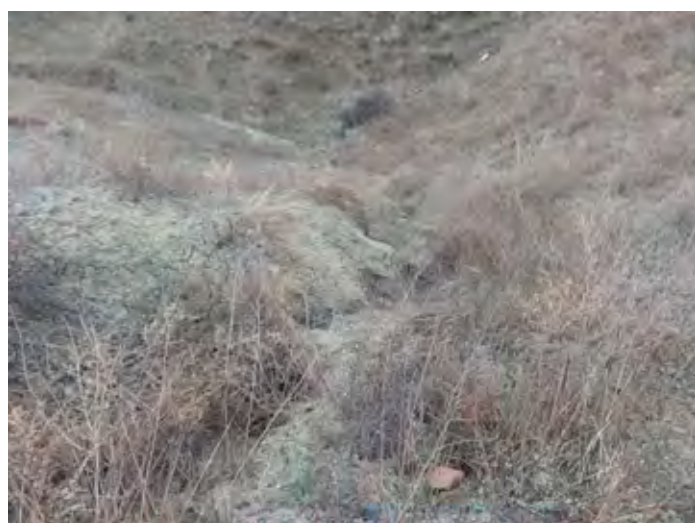
縦排水路の洗掘および破損  
上部から撮影

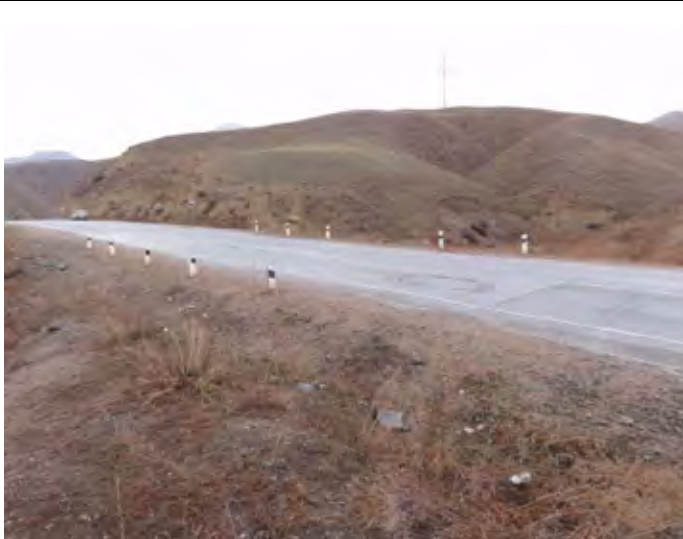
路面沈下

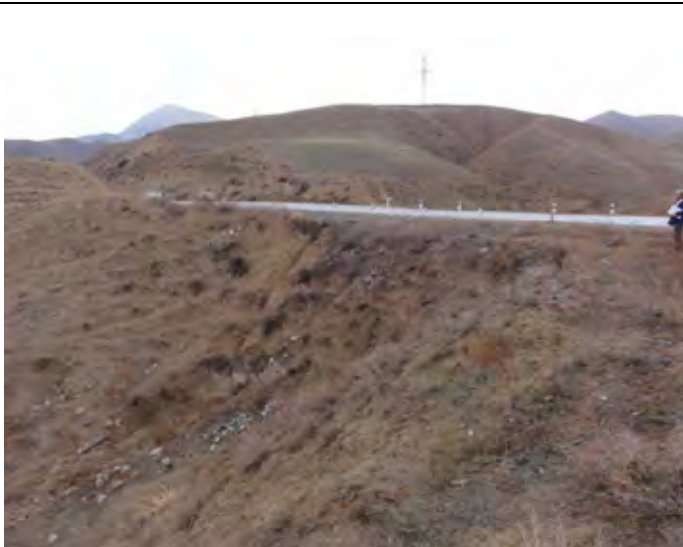
沈下側の法面  
一部洗掘ヶ所あり

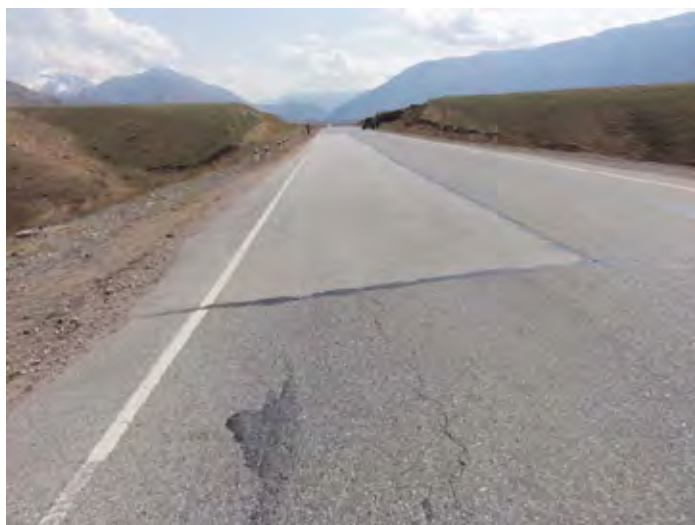
306K+500

路面沈下補修跡（施工時）  
延長 70m×幅 5m

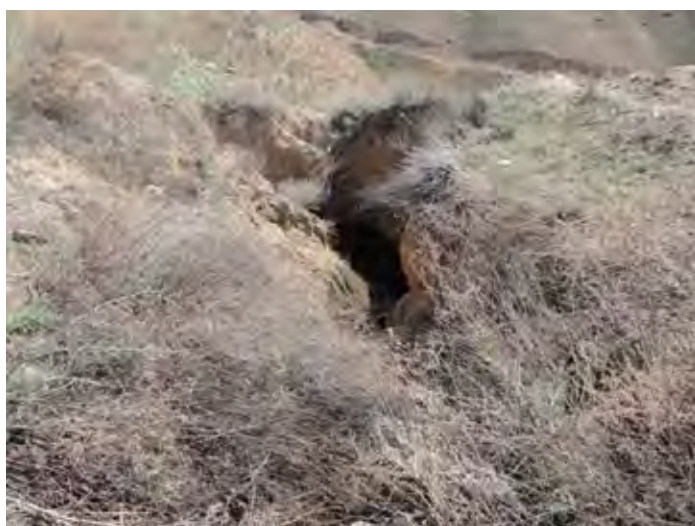
盛土法面の洗掘  
非常に大きな空洞となっている

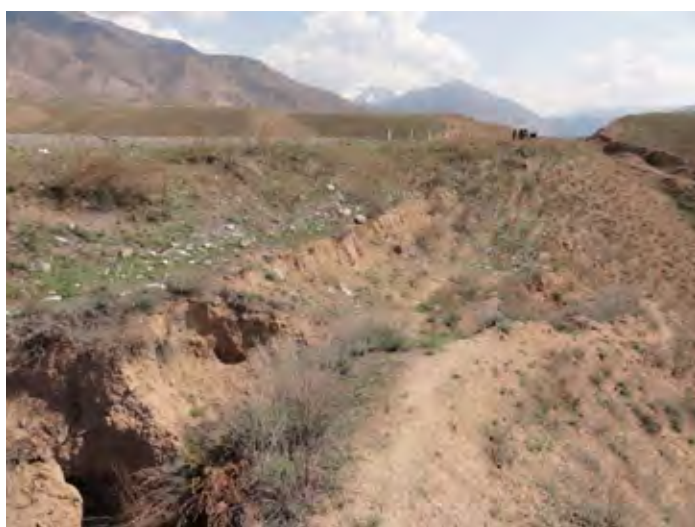
盛土法面の洗掘

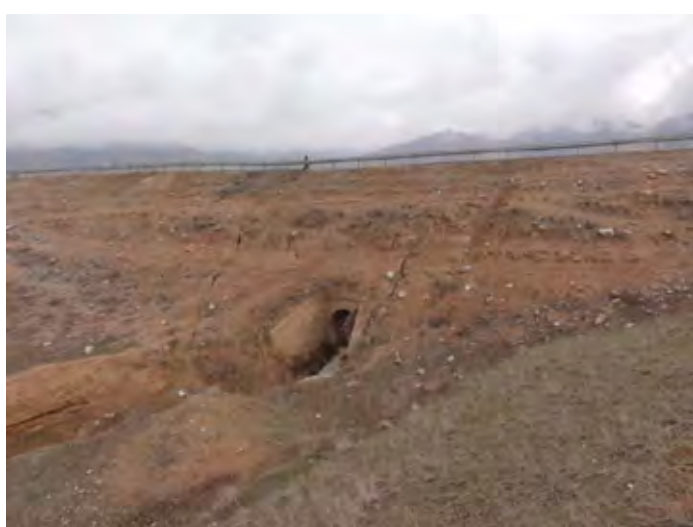
盛土法面に洗掘がある

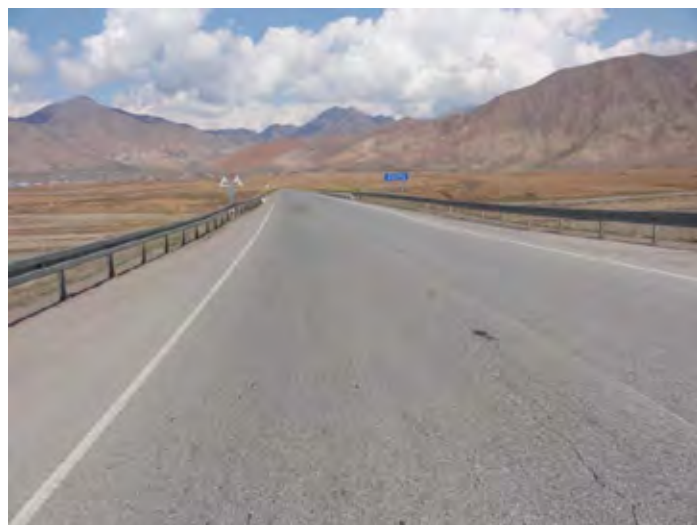
314K+600

路面沈下  
延長 47m×幅 10m  
ナリン橋（オシュ側）のアプローチ部  
両路肩側に沈下がみられる

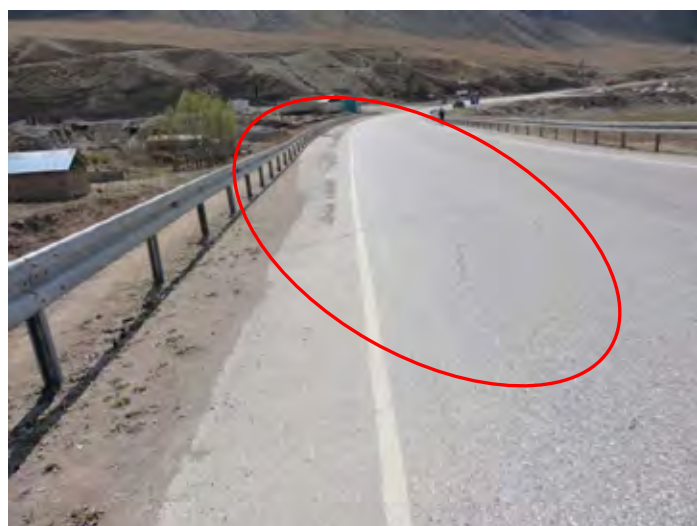
沈下によりクラックが入っている  
また、ガードレールの湾曲もみられる

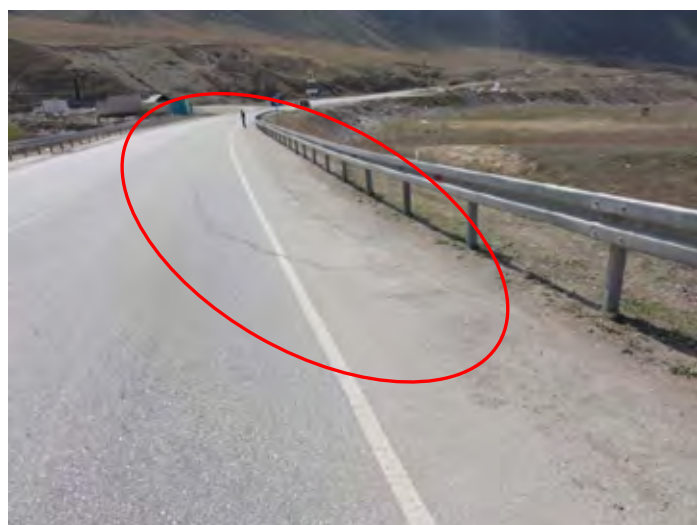
沈下によりクラックが入っている

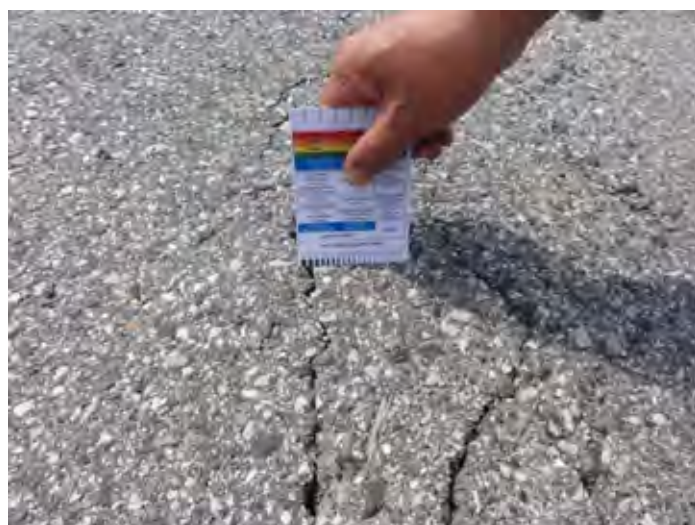
クラック詳細  
幅=約 3.0mm

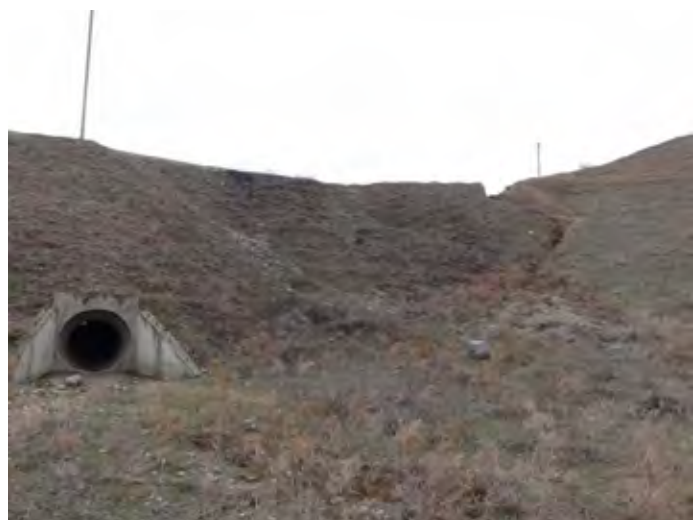
縦排水路の洗掘および破損  
パイプカルバート φ1.5m

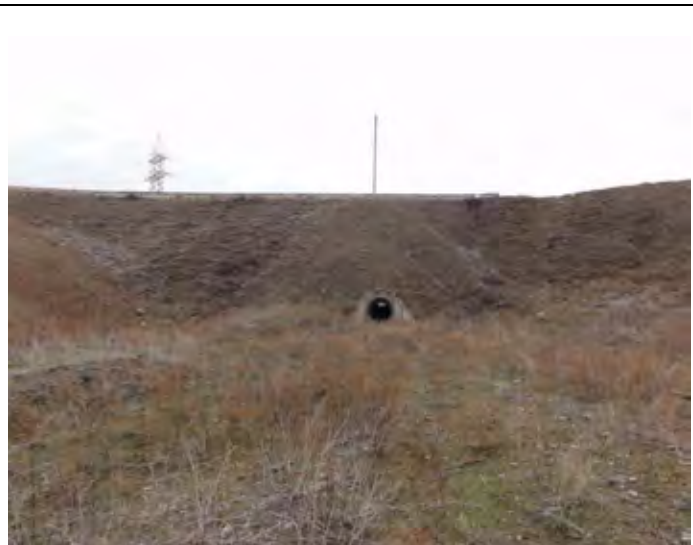
盛土法面 延長約 100m

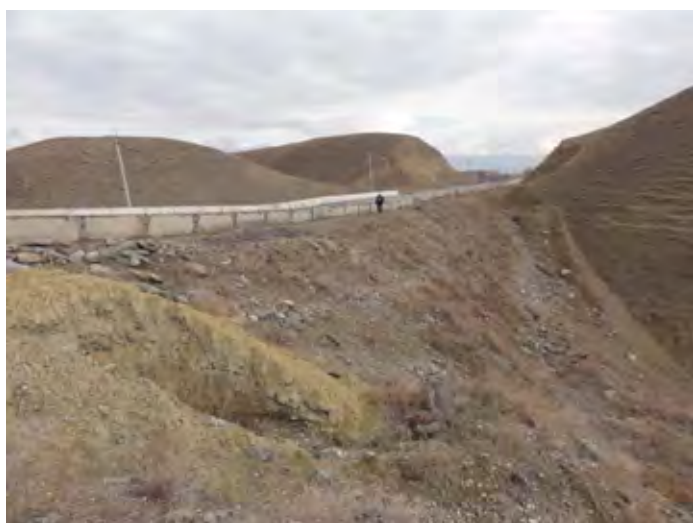
盛土法面 延長約 150m  
縦排水路は洗掘および破損  
横断排水パイプカルバート φ 1.5m

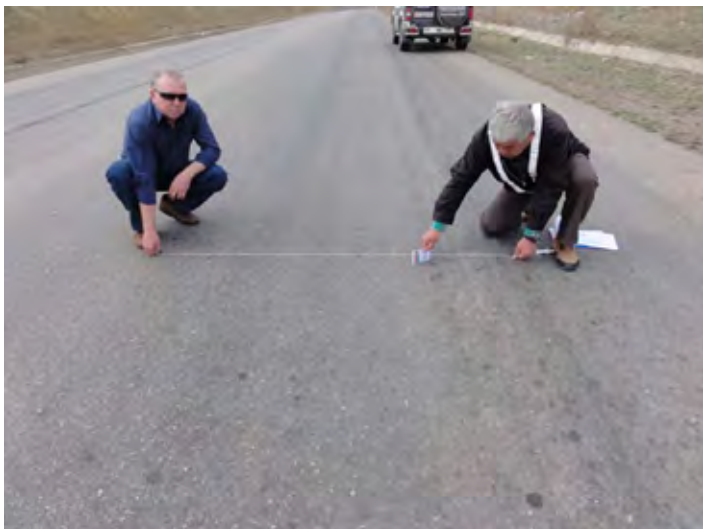
333K+600

わだち掘れ

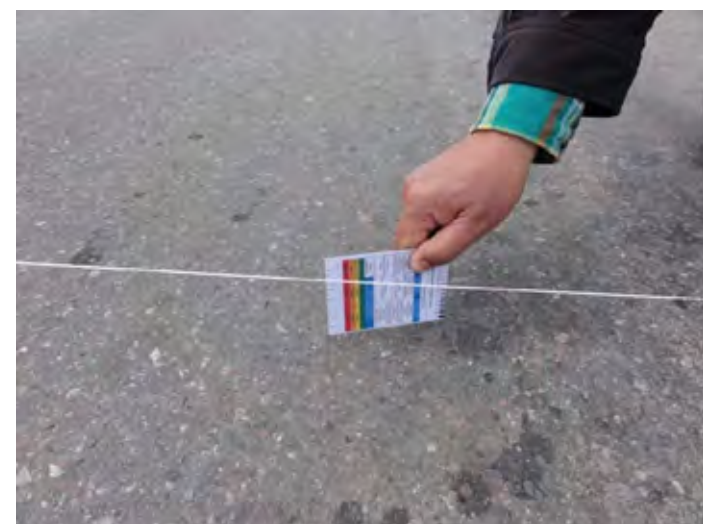
わだち掘れ量=最大約 60mm

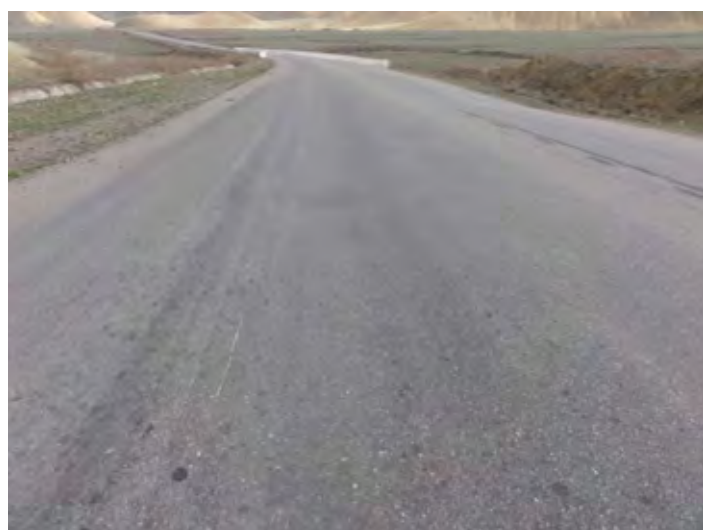
わだち掘れ

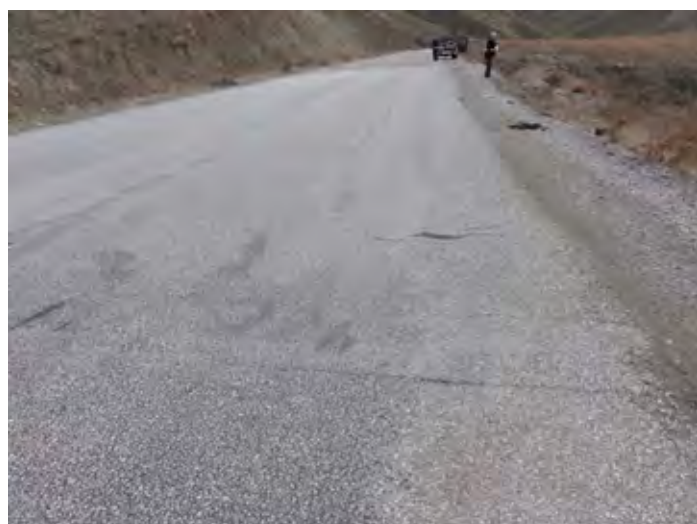
路面沈下

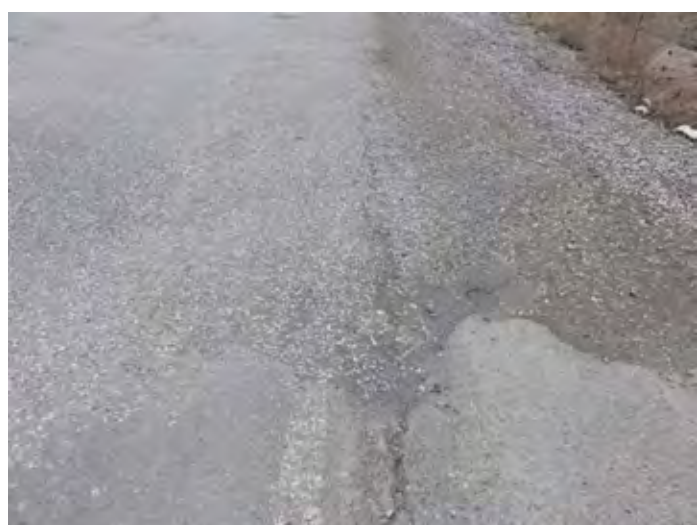
チップシールによるオーバーレイ補修跡

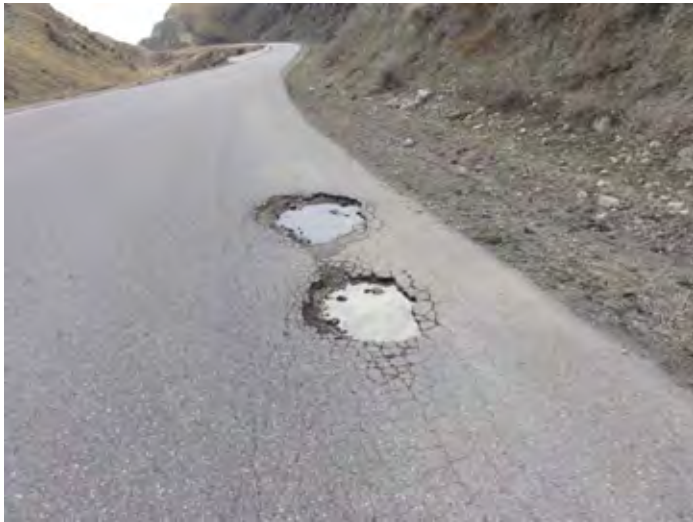
亀甲状クラックが剥離して発生

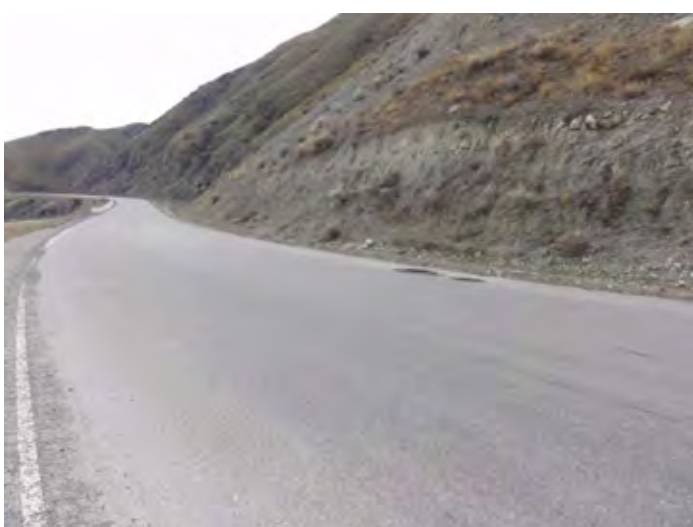
上り（ビシュケク方面）車線に発生

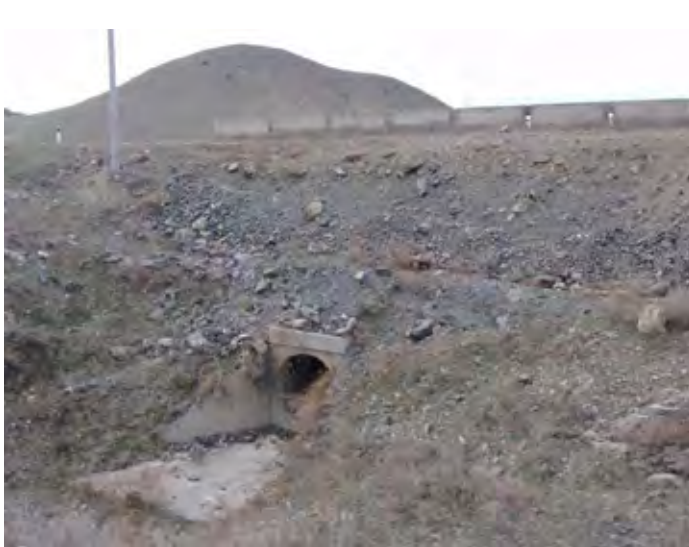
法土法面  
横断排水 φ 1.5m

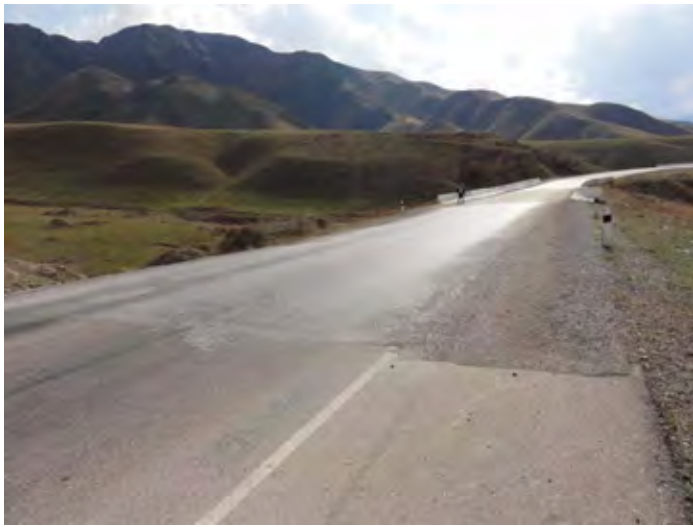
路面沈下  
延長 36m × 幅 11m

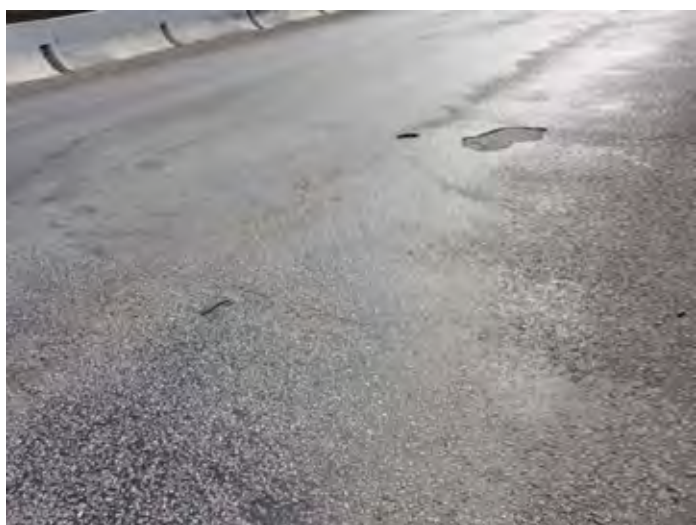
チップシールによるオーバーレイ補修跡  
一部剥離している

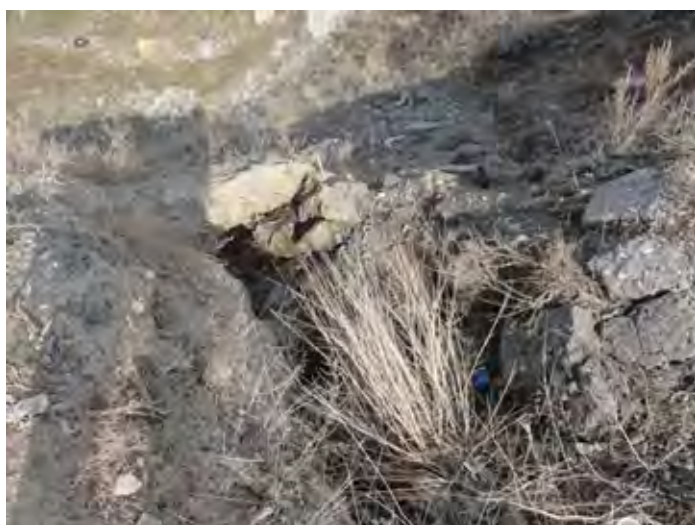
縦排水路の洗掘および崩落

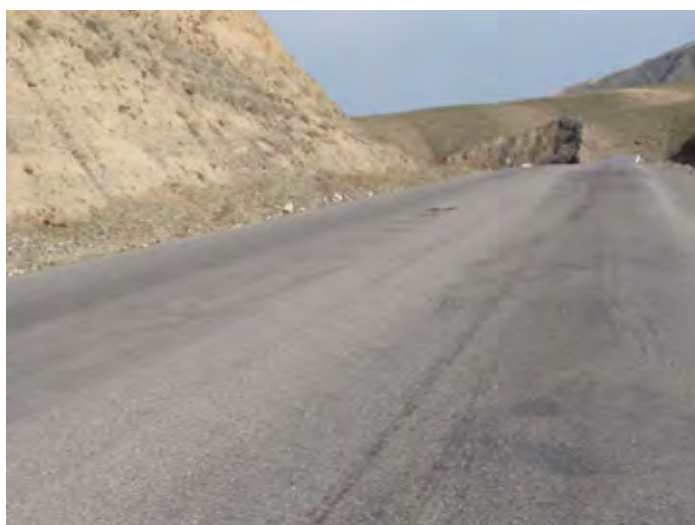
運転者は不快な振動を感じる

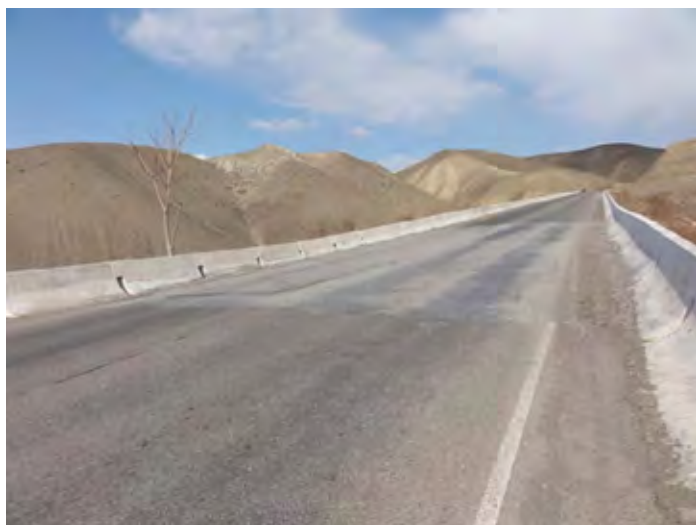
343K+200

路面沈下  
延長 30m×幅 10m

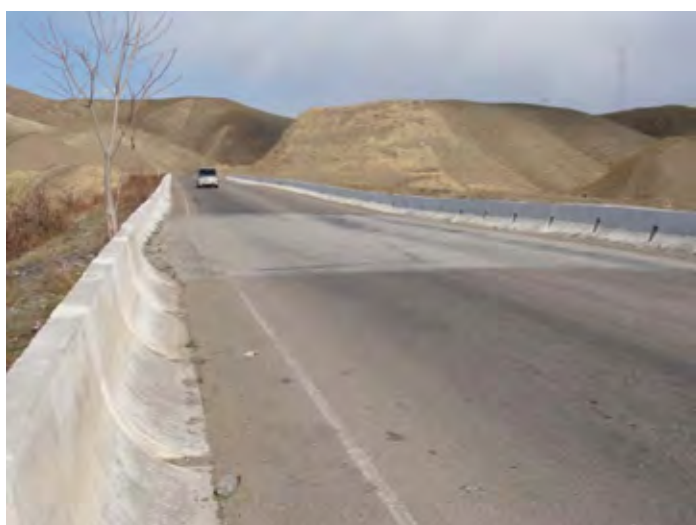
チップシールによるオーバーレイ補修跡あり

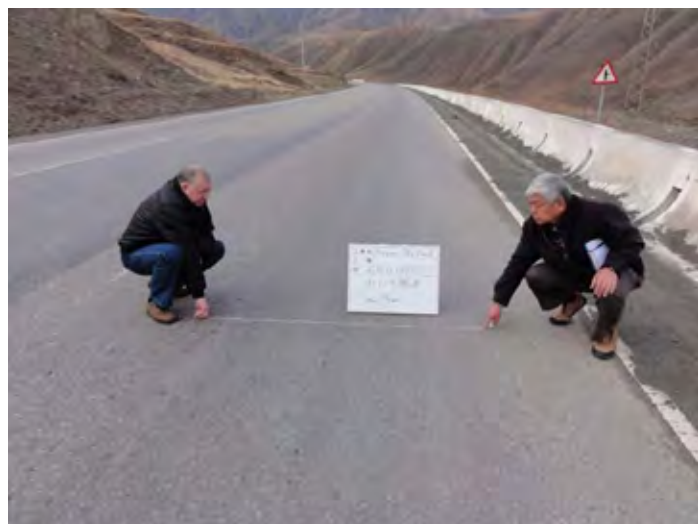
わだち掘れ

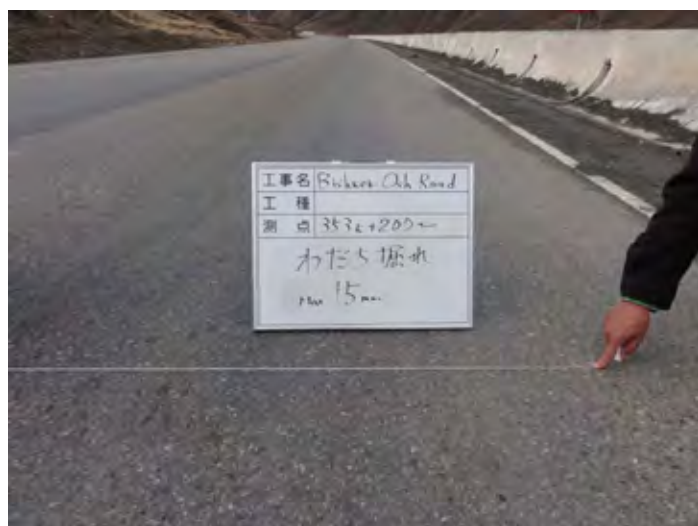
わだち掘れ量=最大約 15mm

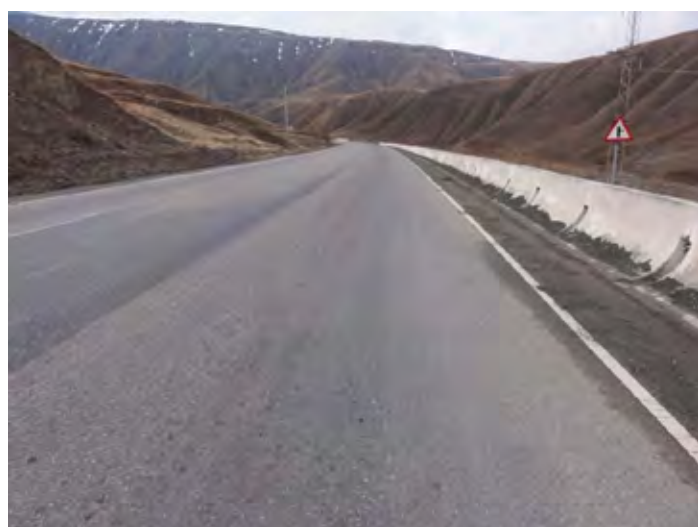
わだち掘れ

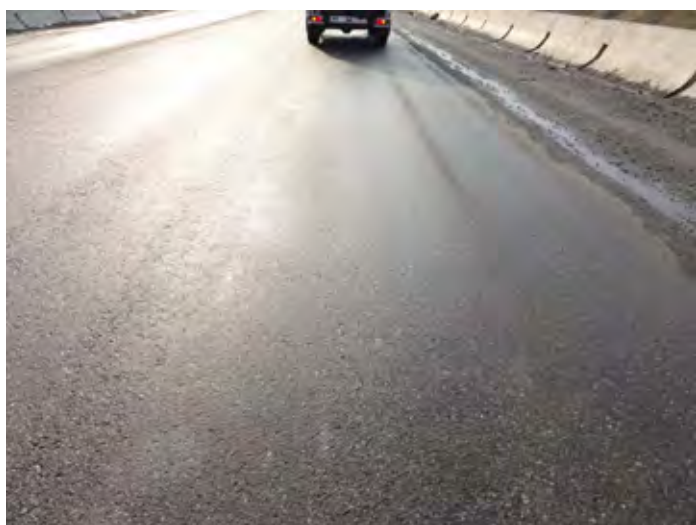
わだち掘れ

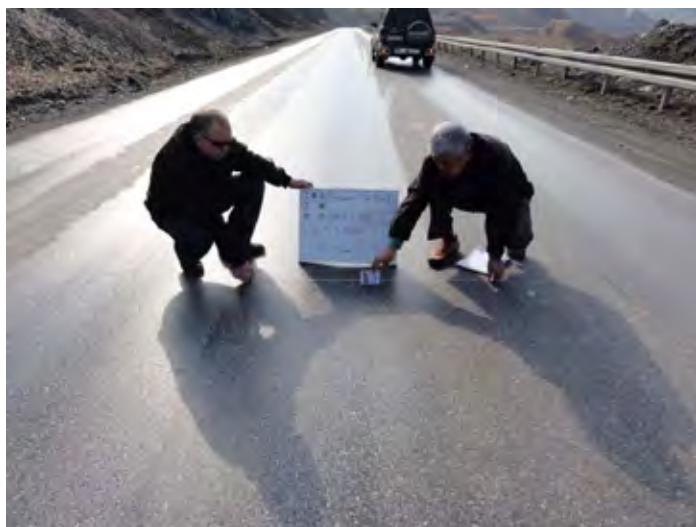
わだち掘れ

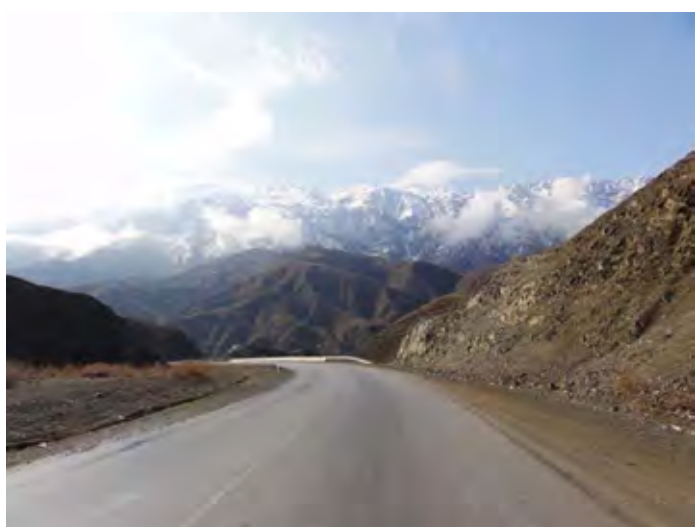
わだち掘れ

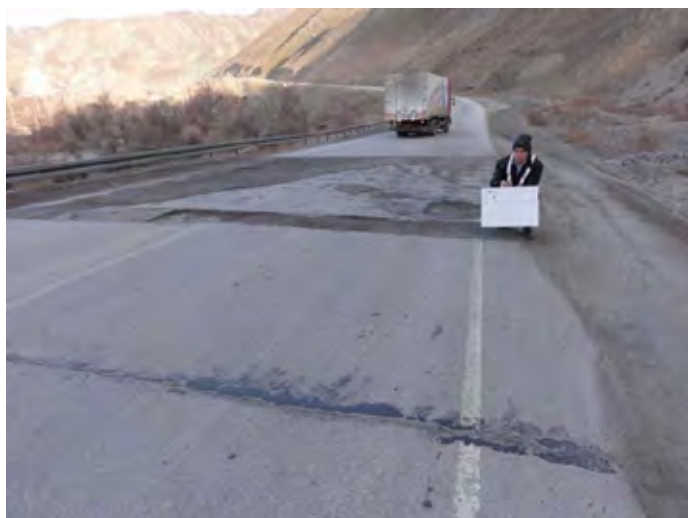
363K+950

舗装の剥がれ

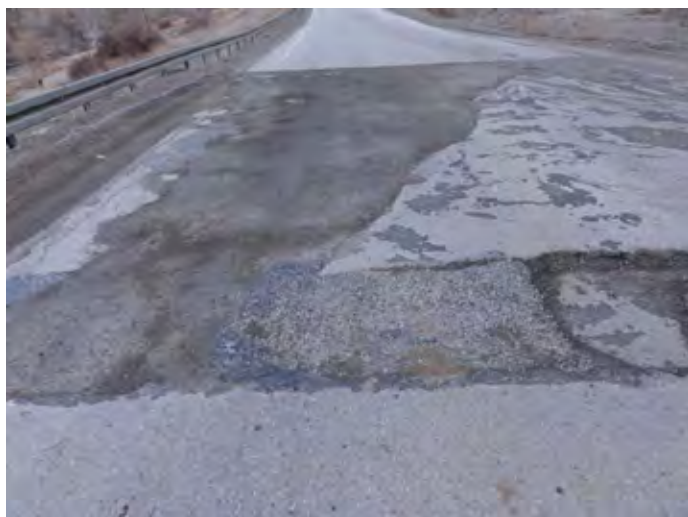
左が谷側
