キルギス国
運輸通信省

キルギス国
ビシュケクーオシュ道路改修事業に
関する援助効果促進調査
ファイナル・レポート
Vol.3 橋梁調査

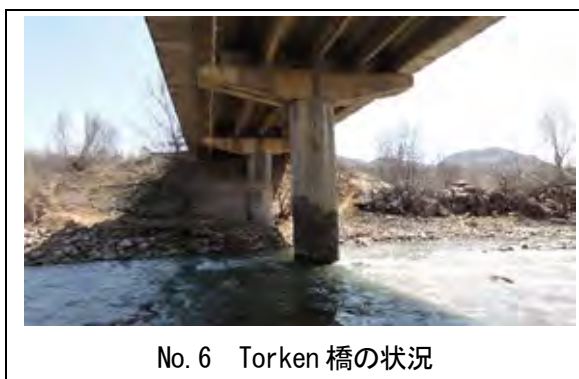
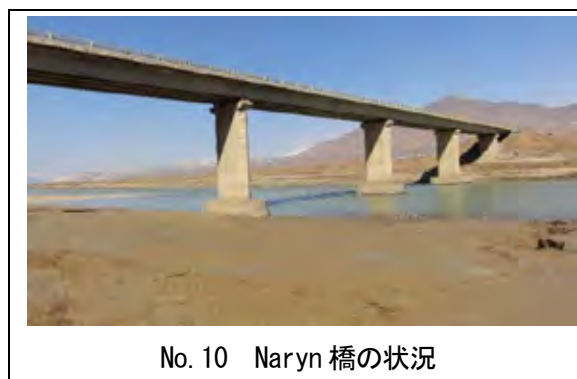
No.6 トルケン川橋と No.10 ナリン川橋については、概ね損傷の概要は把握したが橋脚高が高く双眼鏡を用いた目視点検でも限界があり近接距離で確認する必要もあるため次補修計画策定調査時に足場設置の上実施する必要がある。

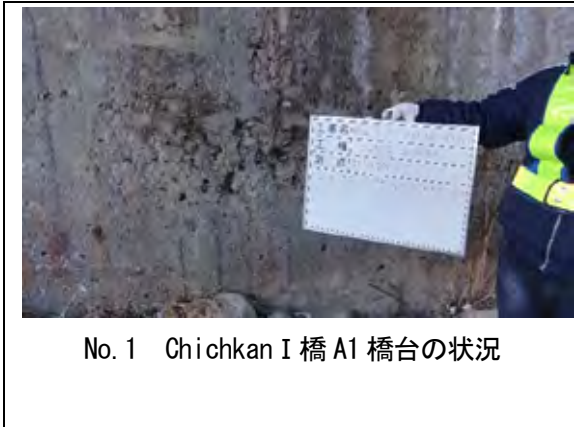
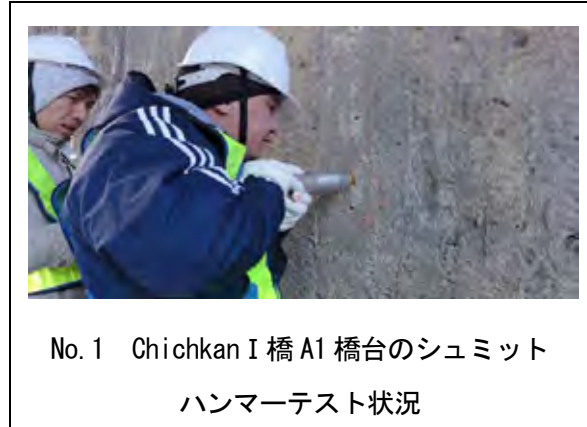
下部工については、コンクリート強度計測をシュミットハンマーにて実施したが No.1Chichkan I 橋 A1 橋台を除き 25MPa~40MPa と十分な強度を有していることが確認された。No.1Chichkan I 橋 A1 橋台については再度確認テストを実施したが、ほとんど変わらず 13MPa 前後であった。また、外観上も劣化が進んでいる。ただし、全体耐荷力は保持されているので、当面現状を定期点検で確認をし、使用する。

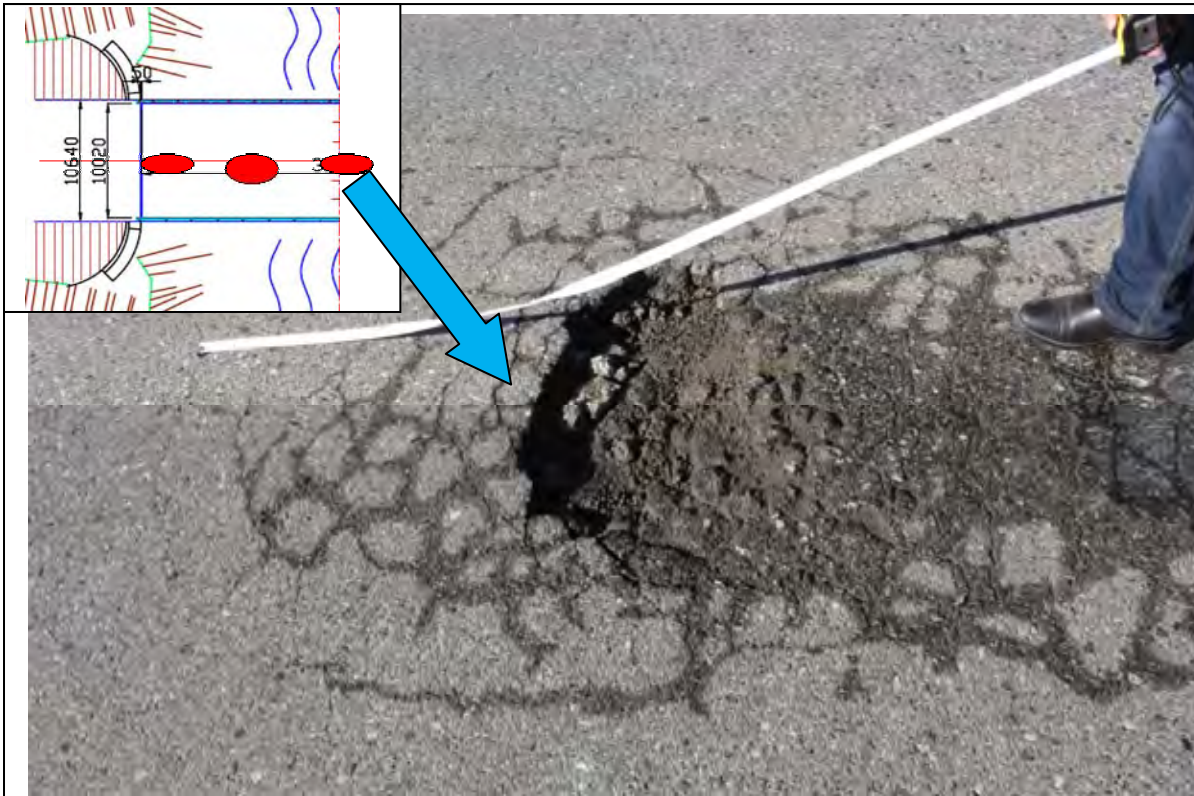
写真1 (1) : No.4ChichkanIII橋

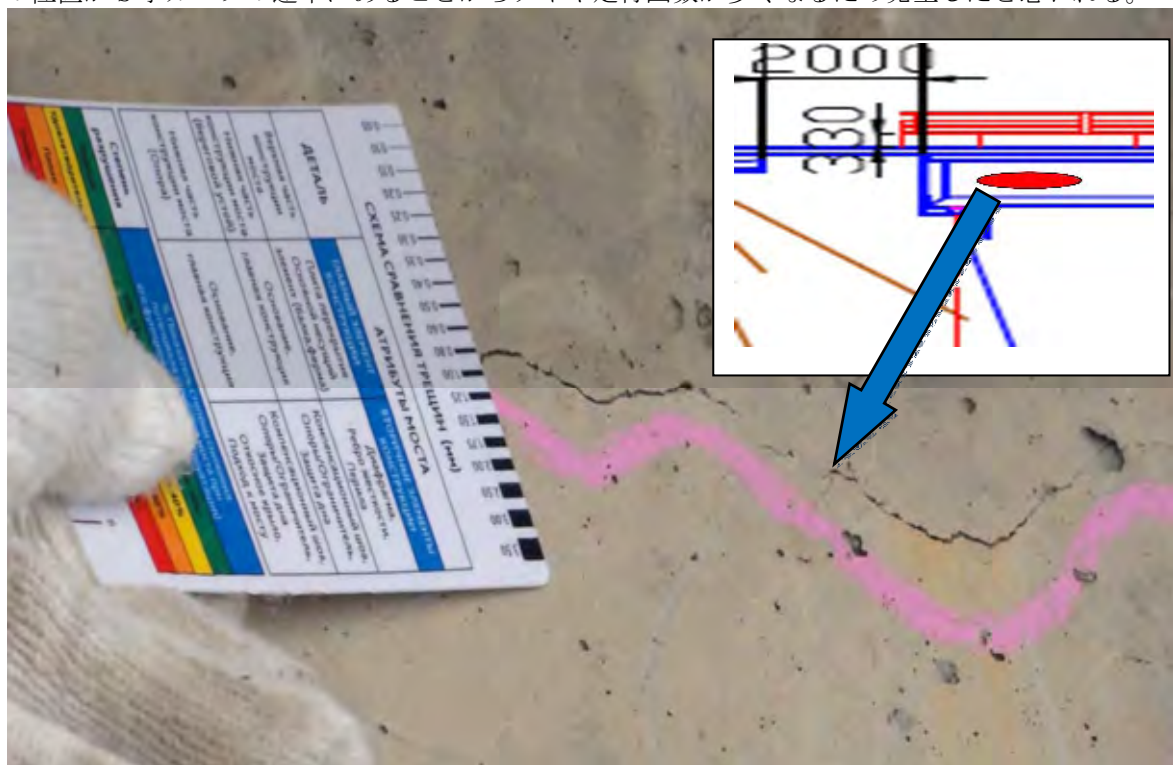
写真1 (2) : No.4ChichkanIII橋

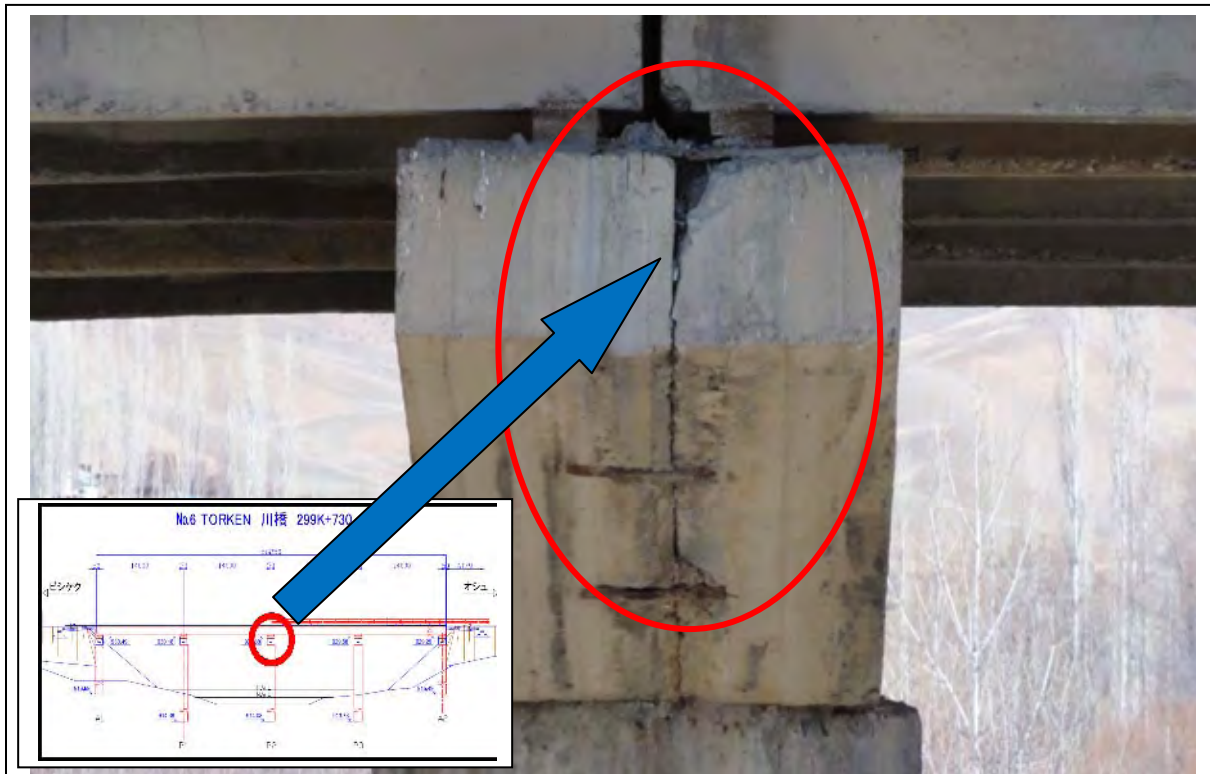
写真 2 (3) : No.6 Torken 橋

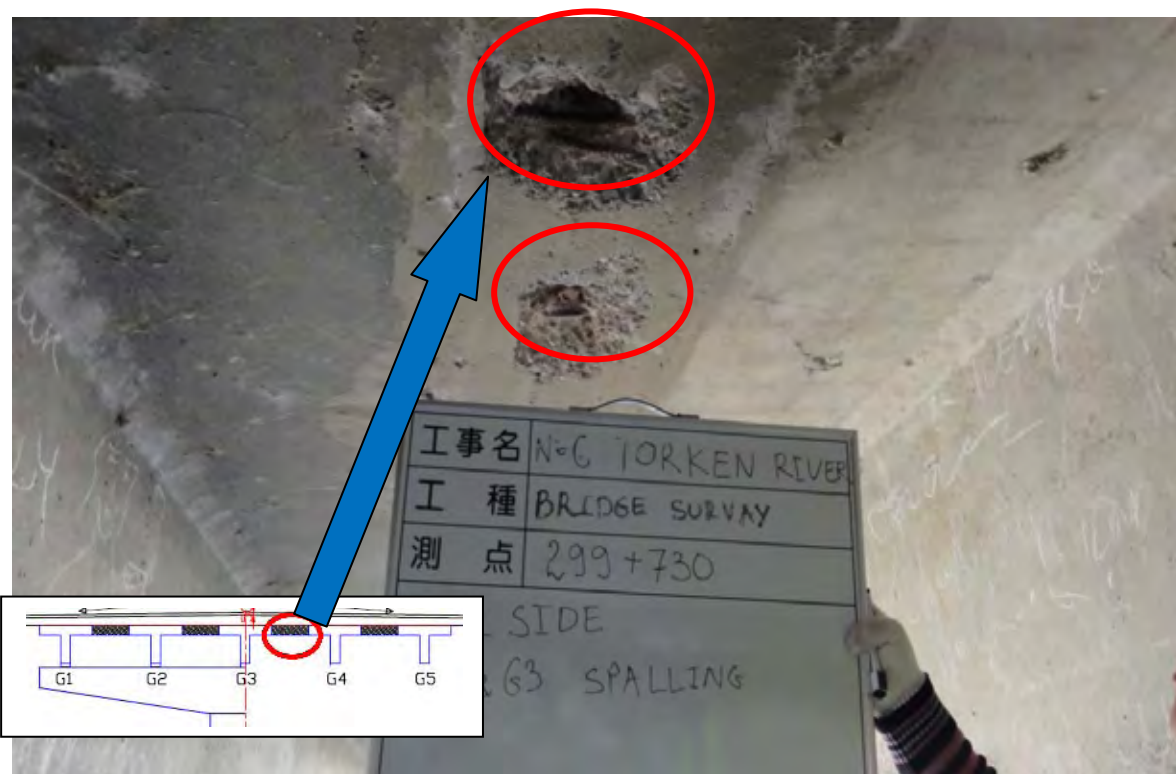
写真 2 (4) No.6Torken 橋

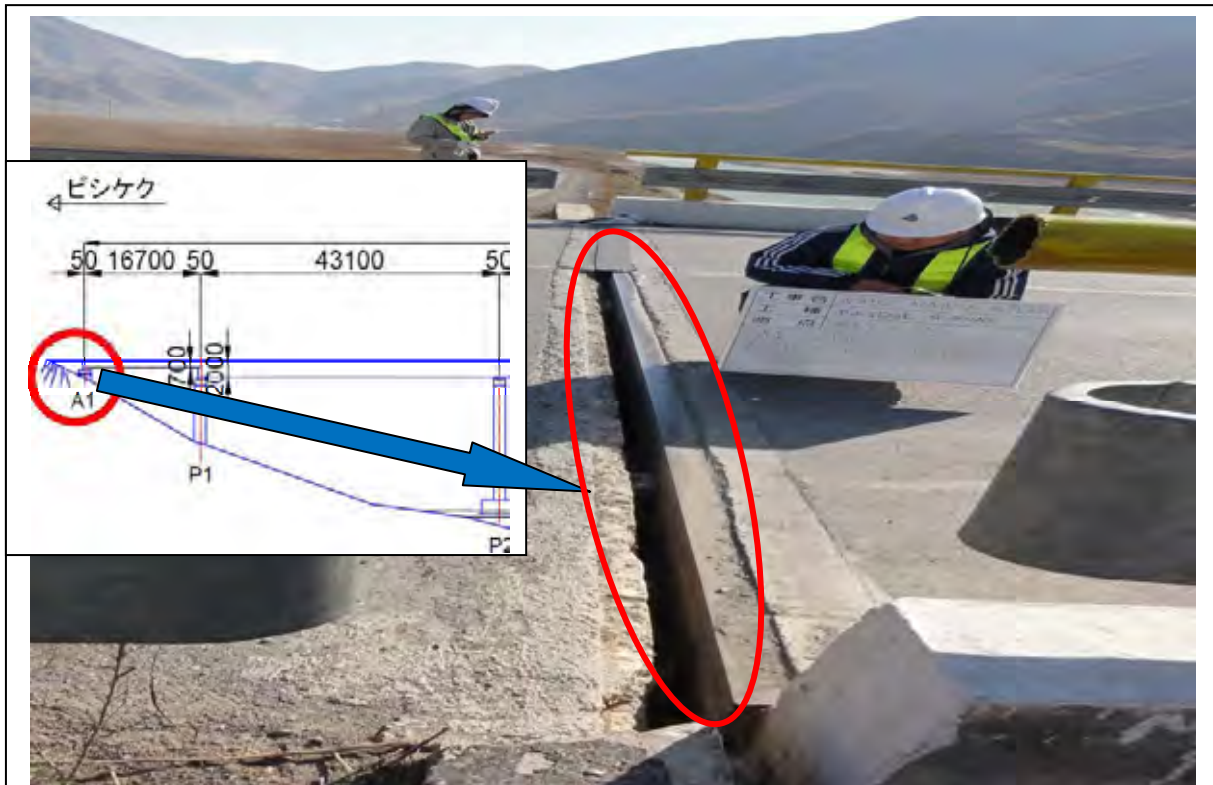
写真3 (1) No.10 Naryn 橋

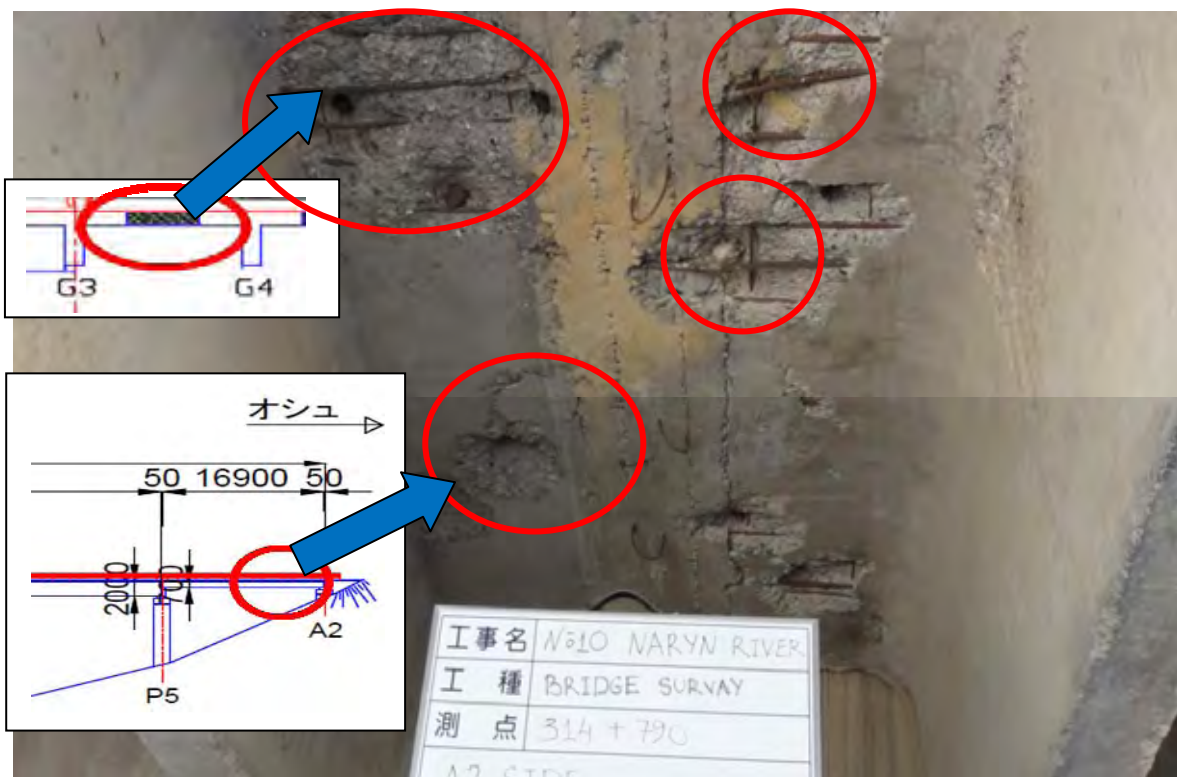
写真3 (2) No.10 Naryn 橋

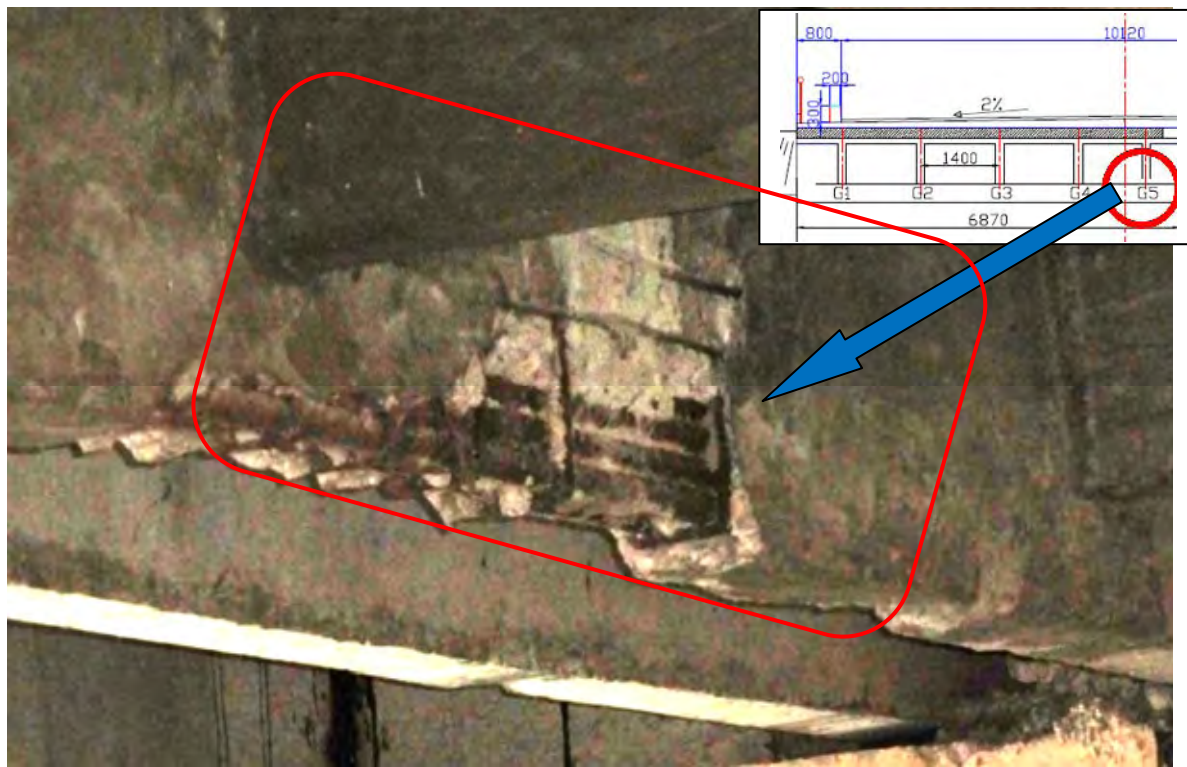
写真4 (1) No.13 Karasu I 橋

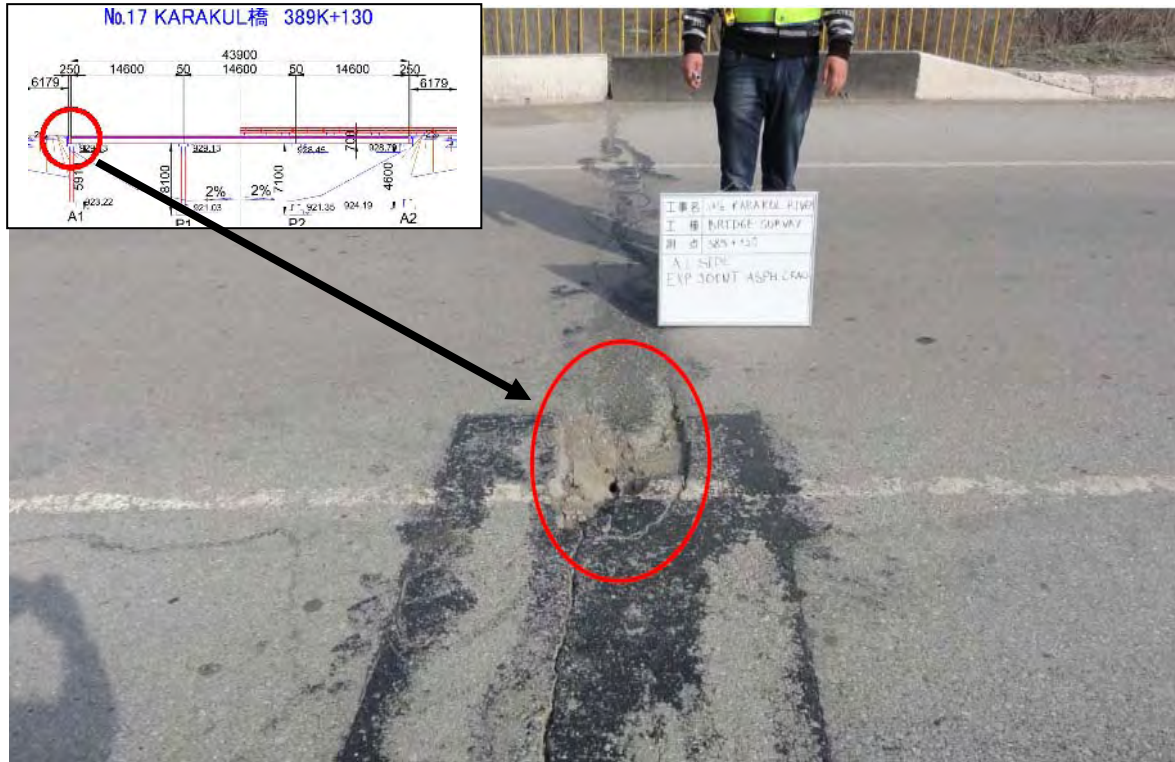
写真 6 (1) No.17 Karakul II 橋

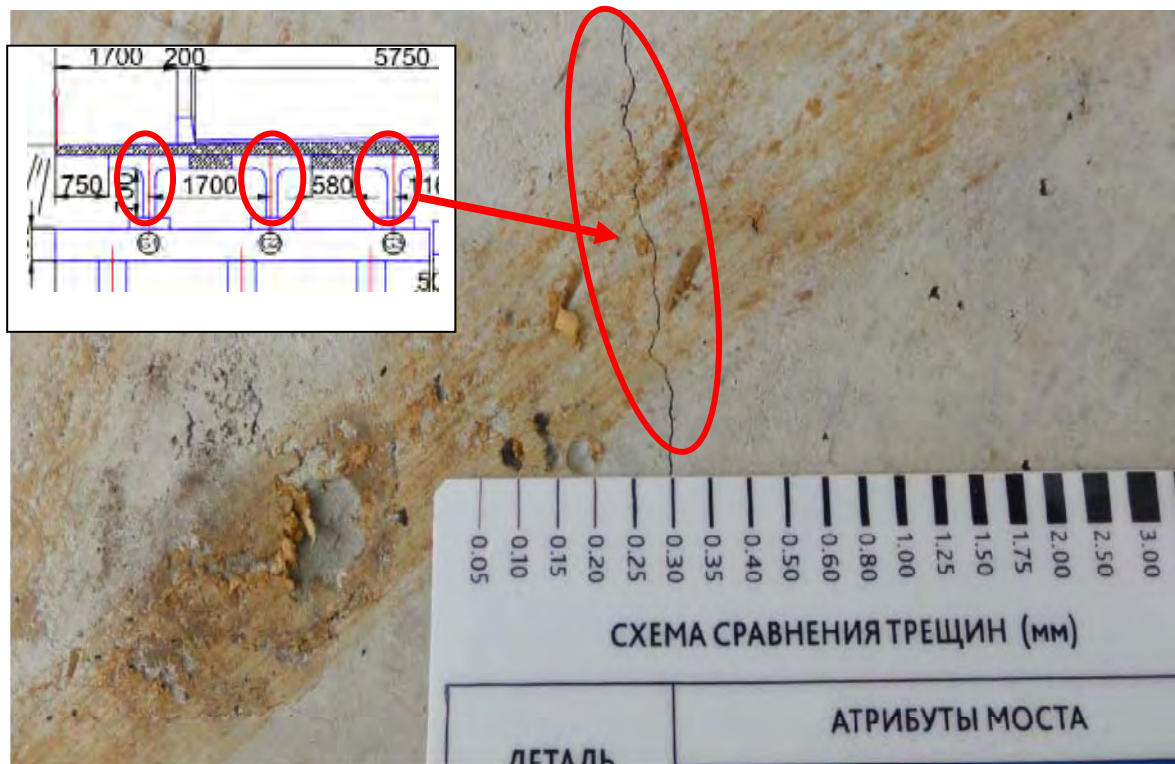
写真 6 (2) No.17 Karakul II 橋

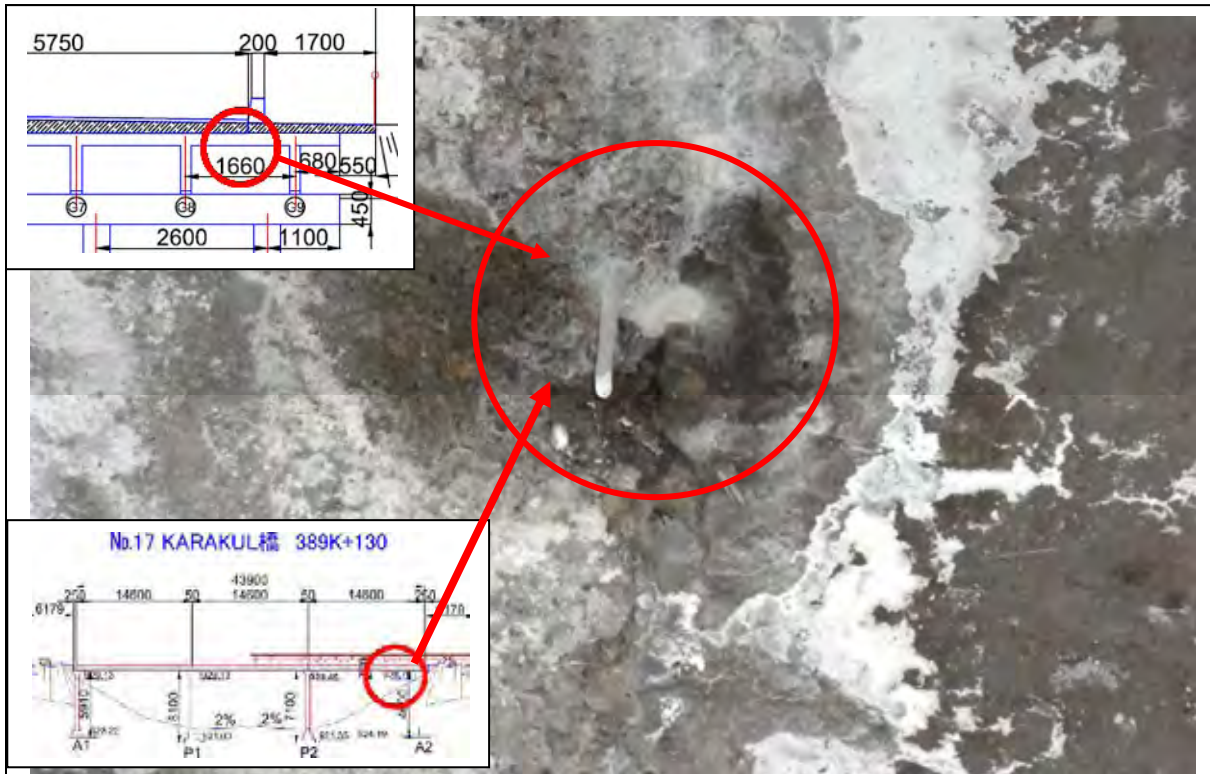
写真 6 (3) No.17 Karakul II 橋

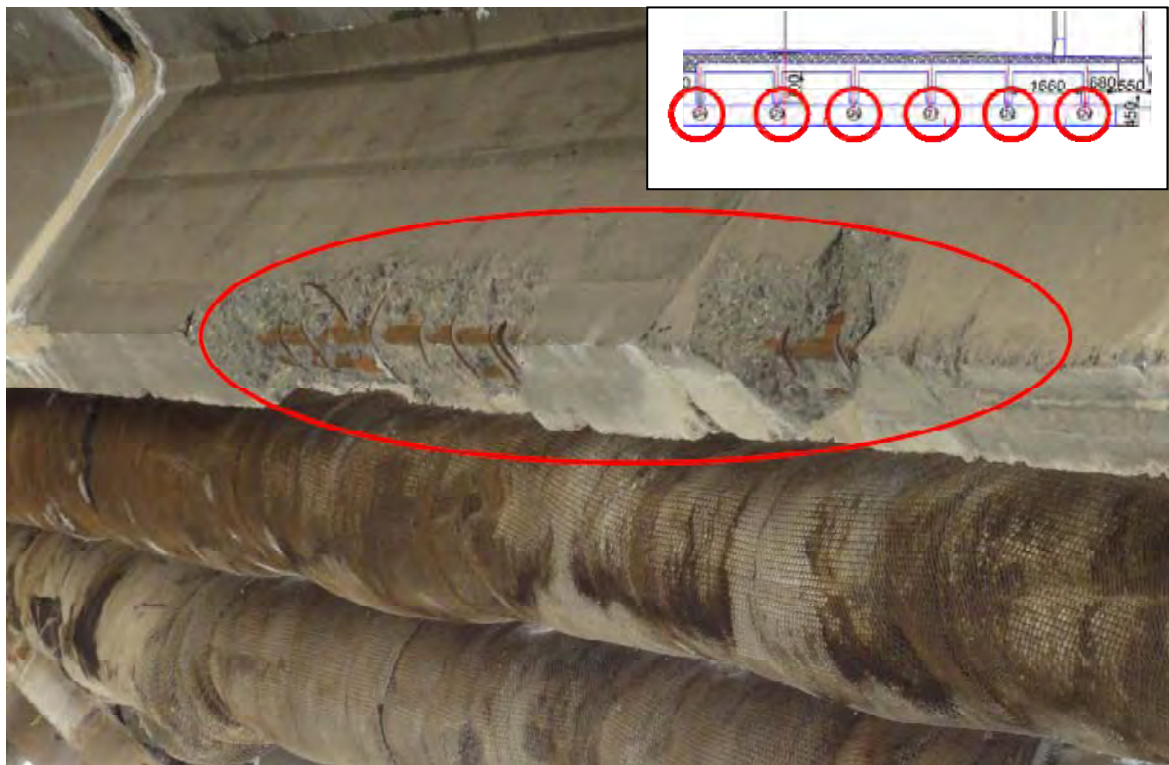
写真 6 (4) No.17 Karakul II 橋

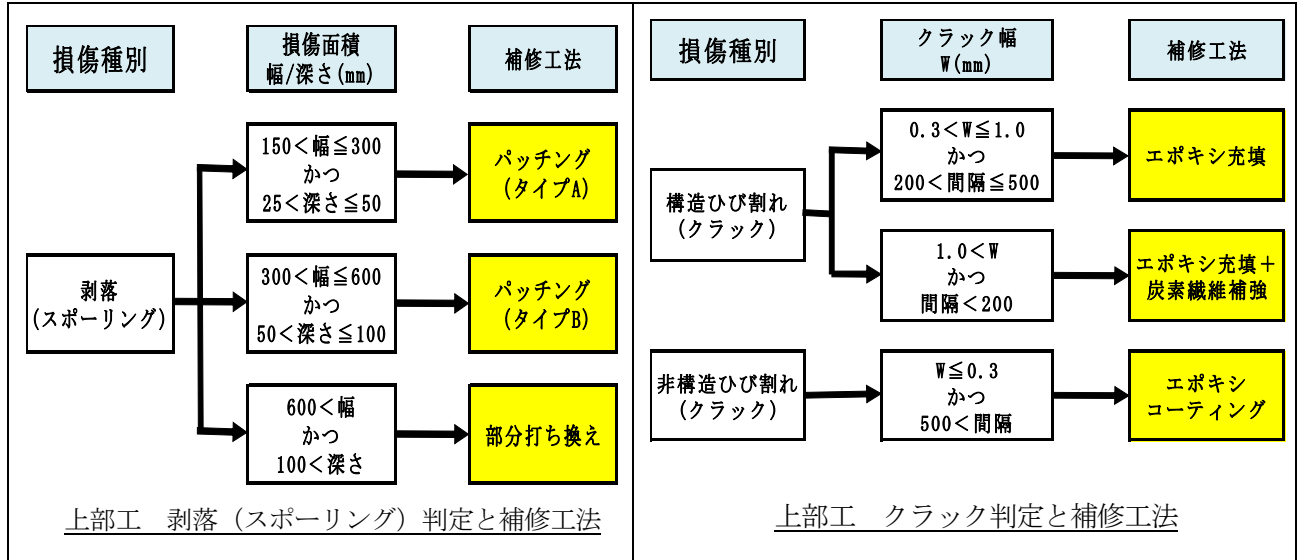
上部工の剥落（スポーリング）やクラックの判定と補修工法については、下記に示す。

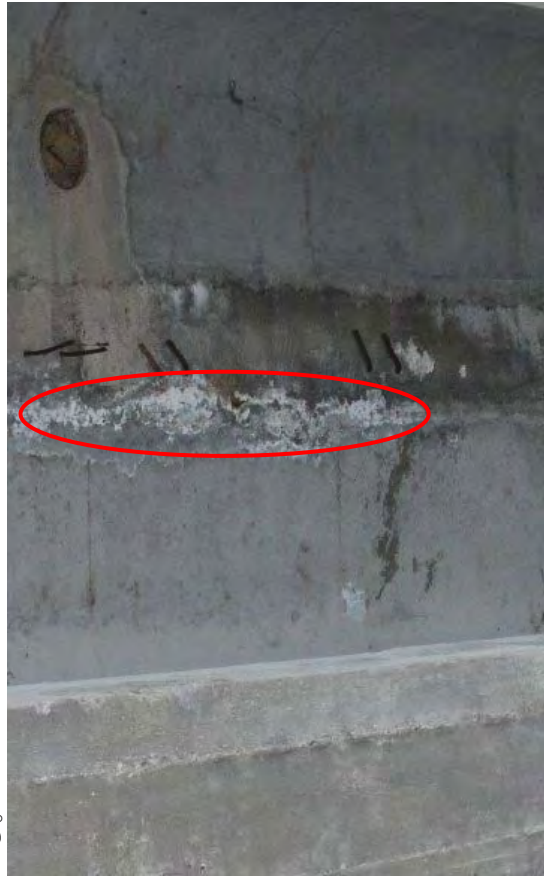
G1 桁と G2 桁間詰コンクリート部に遊離石灰が析出しており若干の漏水があることを示す。

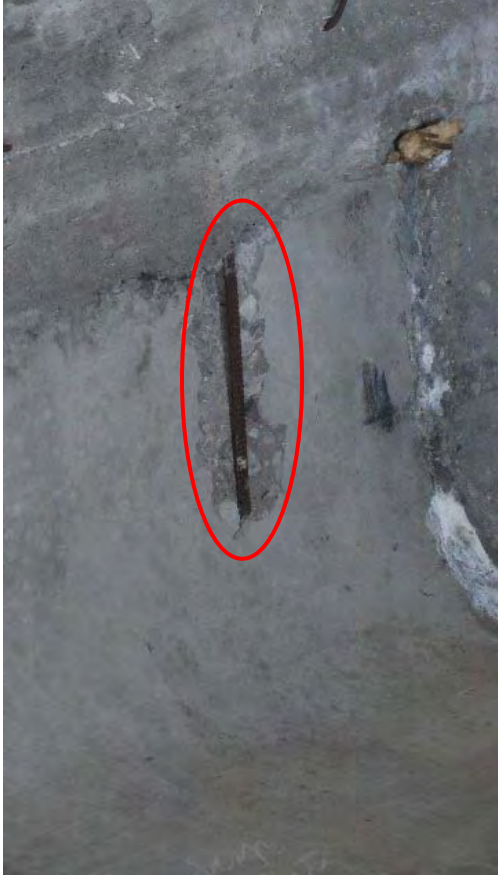
G1 桁上フランジ下面鉄筋露出 (長さ 1m x 幅 20cm x 深さ 40mm)

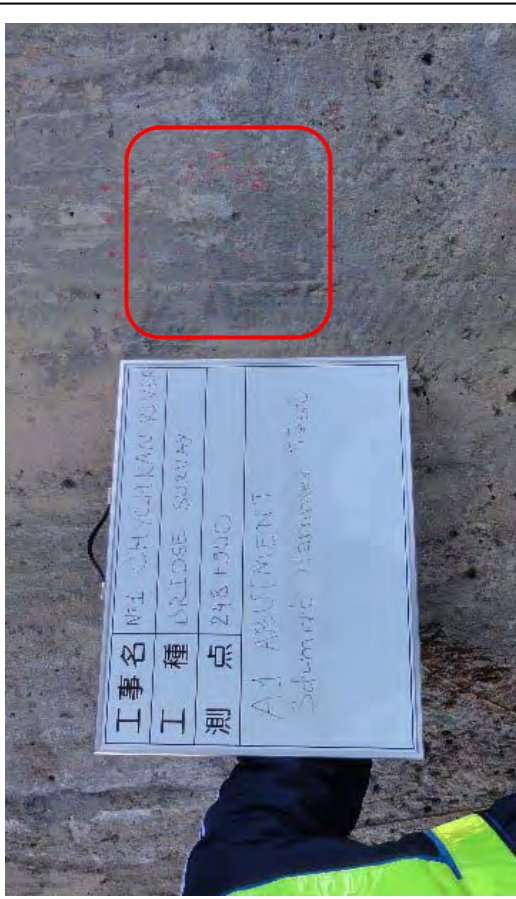
A1 橋台でのシミュレットハンマーテスト結果。13.3MPa と非常に低い値であった。他の橋台に比しても低かった。

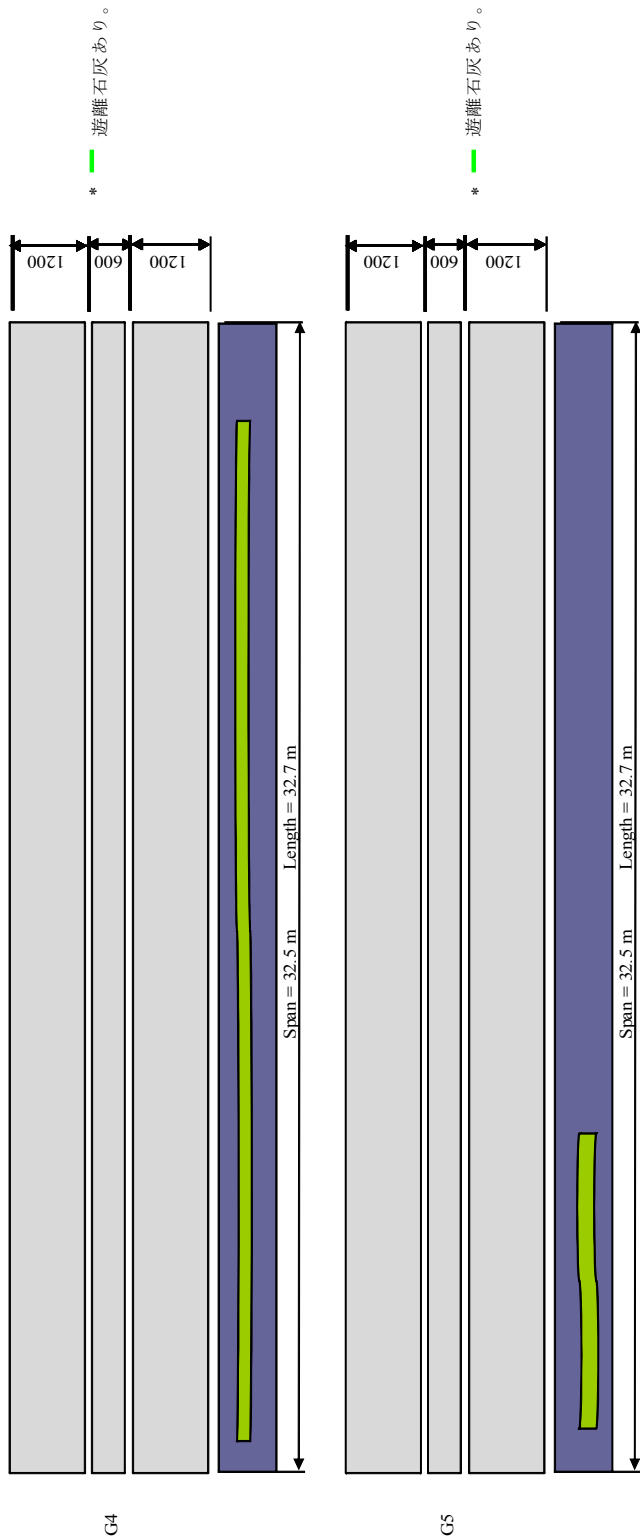
No.	1	橋梁名	Chyehkan river	km+m	248+900	Span	32.5m	G No. =	1,2,3	Defect =	スポーツリング他	Page	1
-----	---	-----	----------------	------	---------	------	-------	---------	-------	----------	----------	------	---

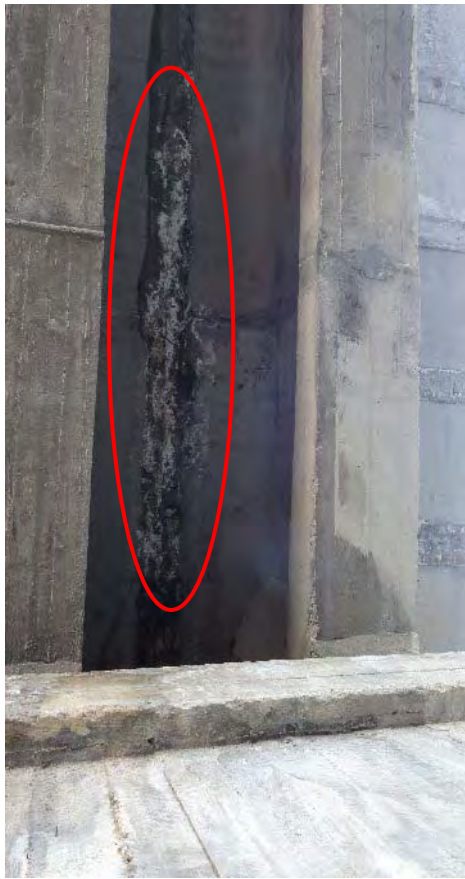
G1 桁と G2 桁間間詰コンクリート部に遊離石灰が析出しており若干の漏水があることを示す。

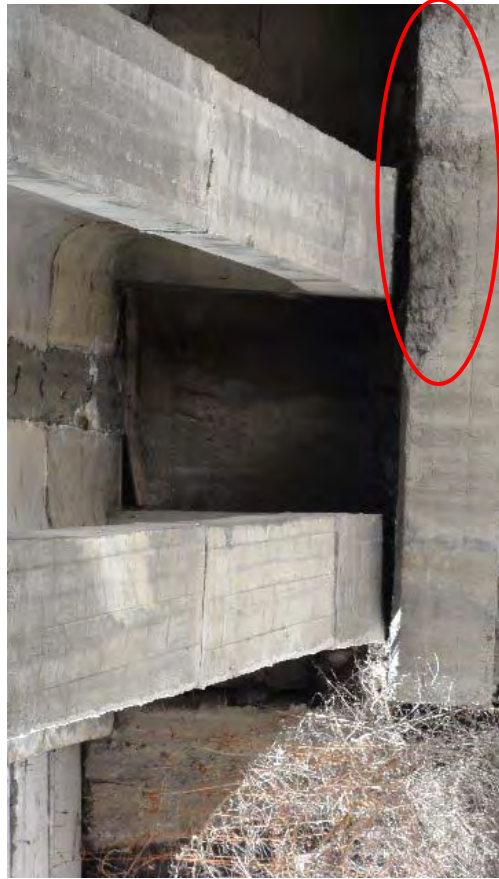
A2 橋台ベアリングシートにスポーリングが見られる。
(長さ 1m x 幅 30cm x 深さ 10cm)

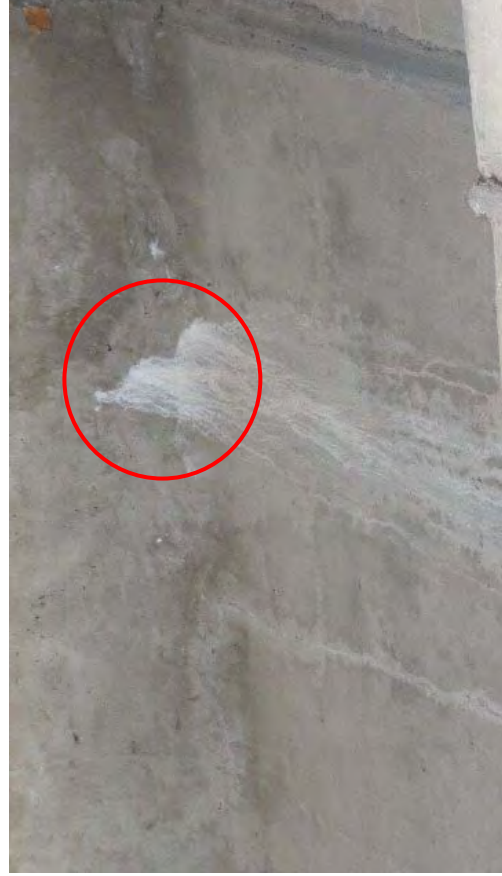
A2 橋台側 G4 桁に漏水を示す遊離石灰析出有り。

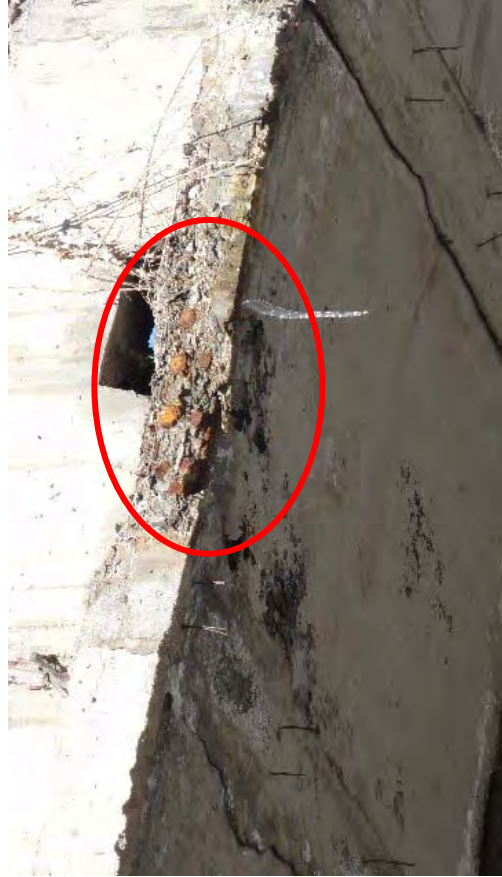
G1 桁 A2 橋台側床版端部にスポーリングのため鉄筋露出有り。
(30cmx14cmx5cm)

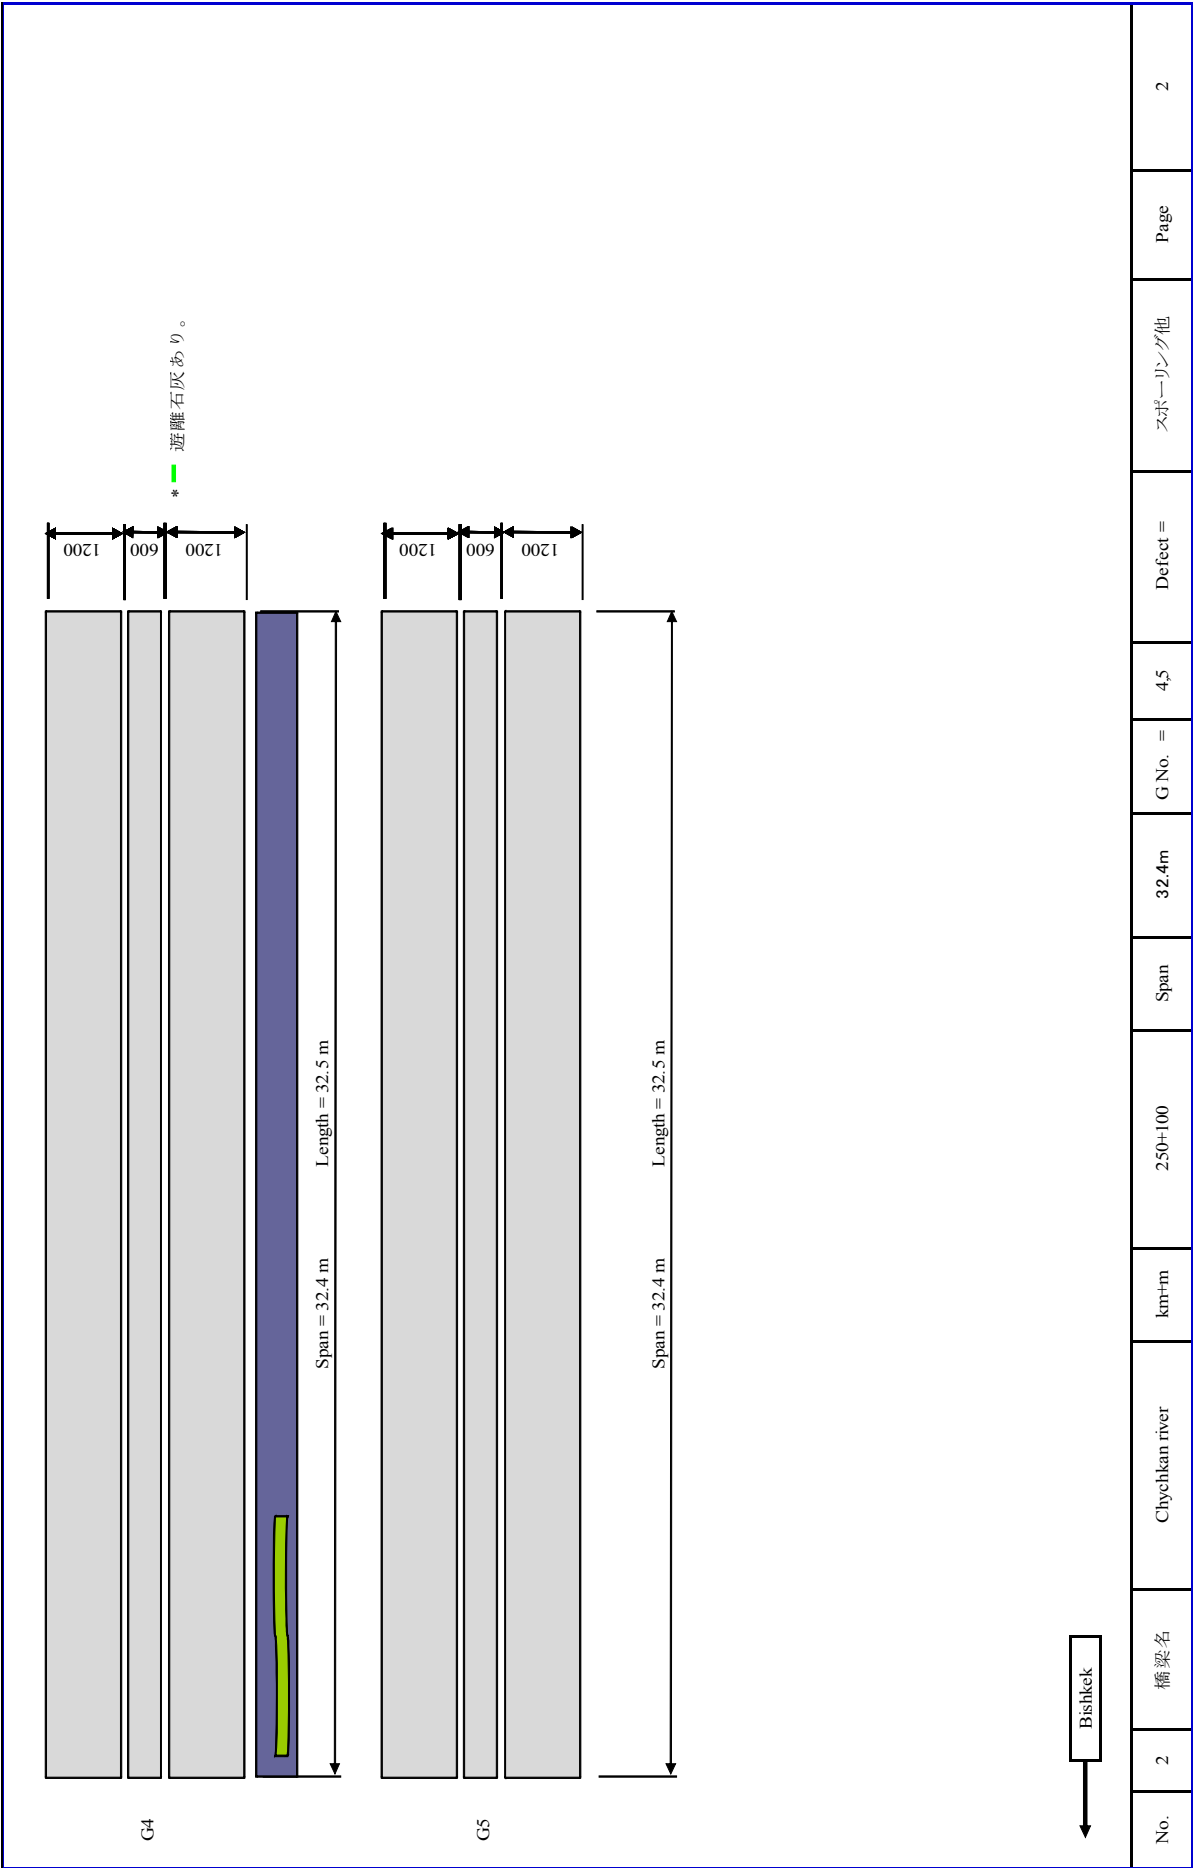
No.	2	橋梁名	Chyehkan river	km+m	250+100	Span	32.4m	G No. =	4,5	Defect =	スポーツリンク他	Page	2
-----	---	-----	----------------	------	---------	------	-------	---------	-----	----------	----------	------	---
