No.3 Chon-Arym River Bridge 256K+900

本橋は、1972年に旧橋側が2001年に拡幅部が建設されたRC桁で旧橋側支間長14m、拡幅部支間長15m、幅員10m＋両歩道の橋梁である。

THE PROJECT FOR...
ピシケク-オシユ 道路改修事業に
関する援助効果促進調査

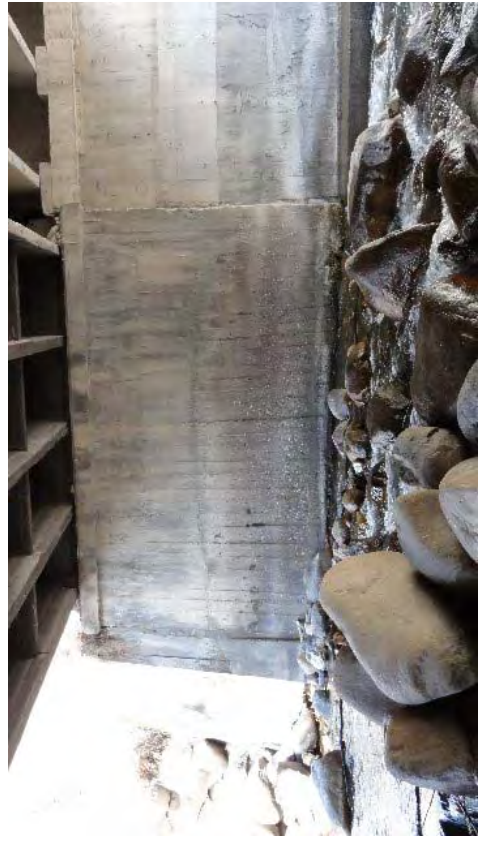
A1橋台 左側が旧橋側、右側が拡幅部新設側で50cm程セットバックしている。旧橋側には洪水時の岩や石による摩擦がみられる。

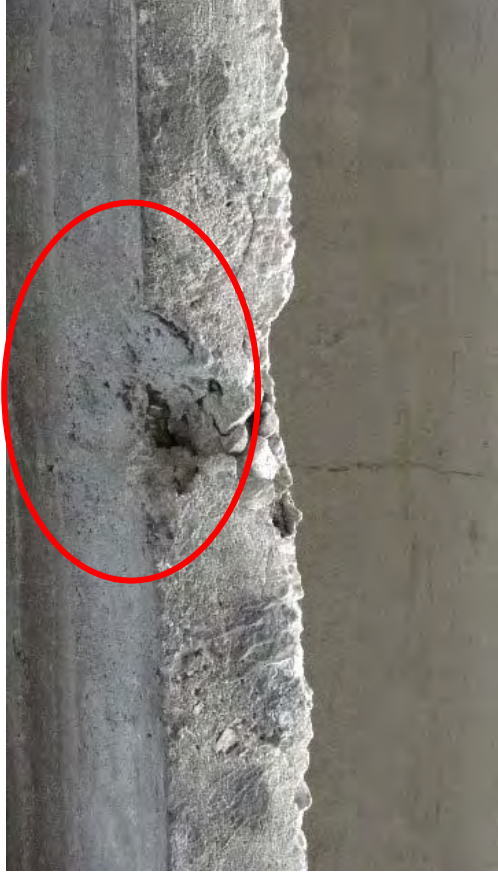
旧橋G1桁のA2側下フランジにスポーリング及び一部鉄筋露出が見られた。(30cm x 15cm x 5cm)

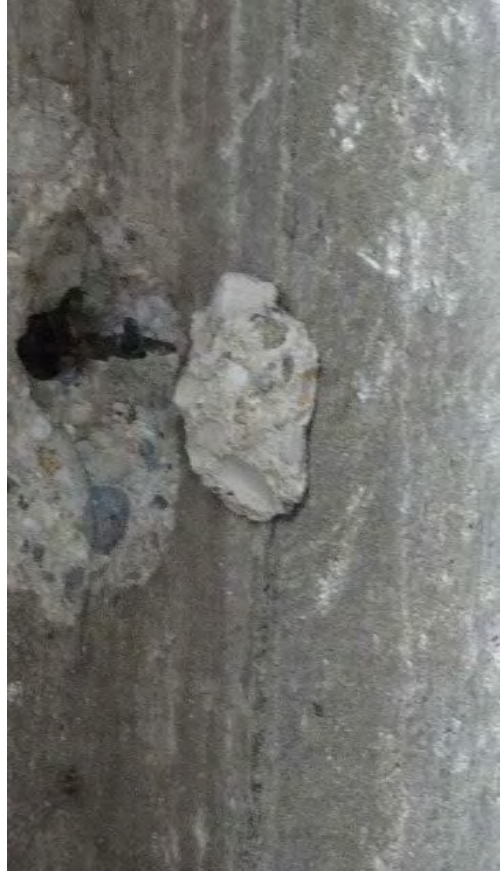
主桁上フランジにスポーリングが数カ所にわたり発生していた。

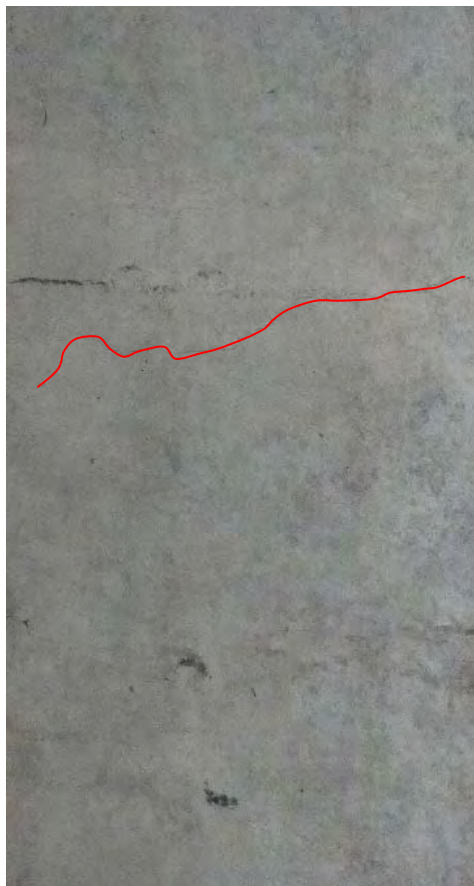
拡張側の新しい方のT桁のG1桁に数カ所にわたり写真のようなせん断クラックが発生していた。

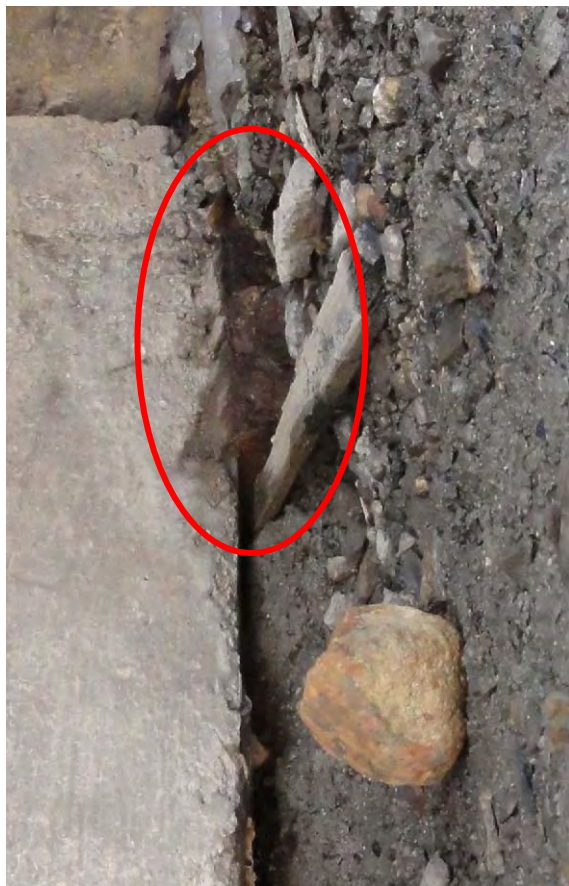
支承は鋼板プレートが使用されている。腐食しており再塗装が必要。加えて、支承周りは土砂が多く湿気が多いので清掃が必要。

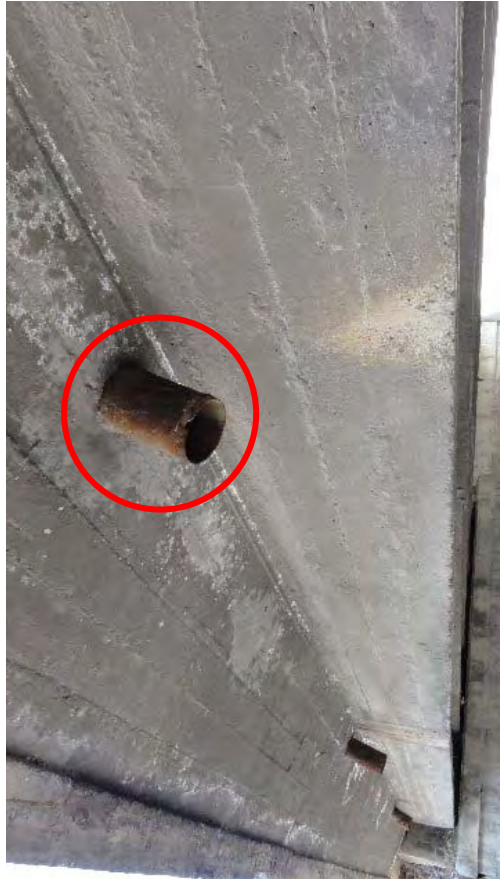
排水管には鋼管が用いられているが既に腐食しており、塗装が必要。

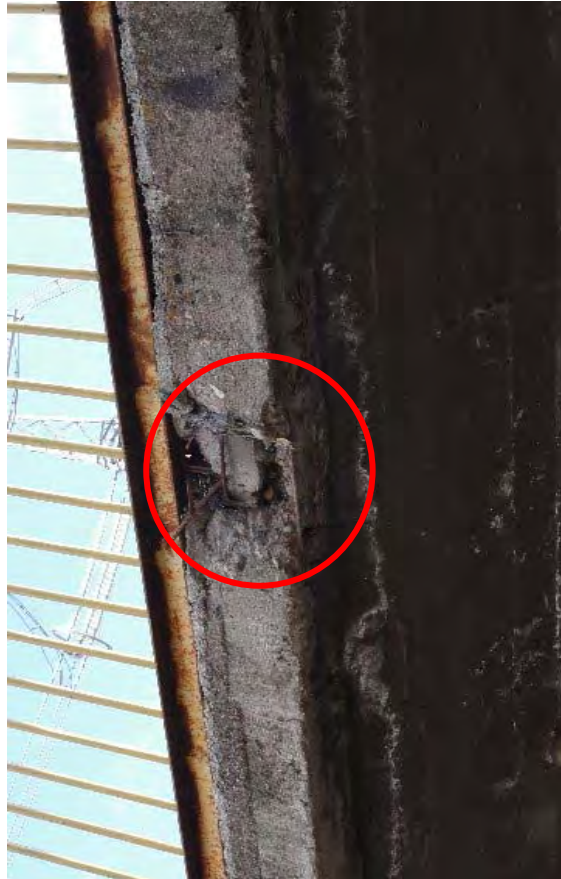
G5桁側床版張り出し部先端にスポーリングが見られた。

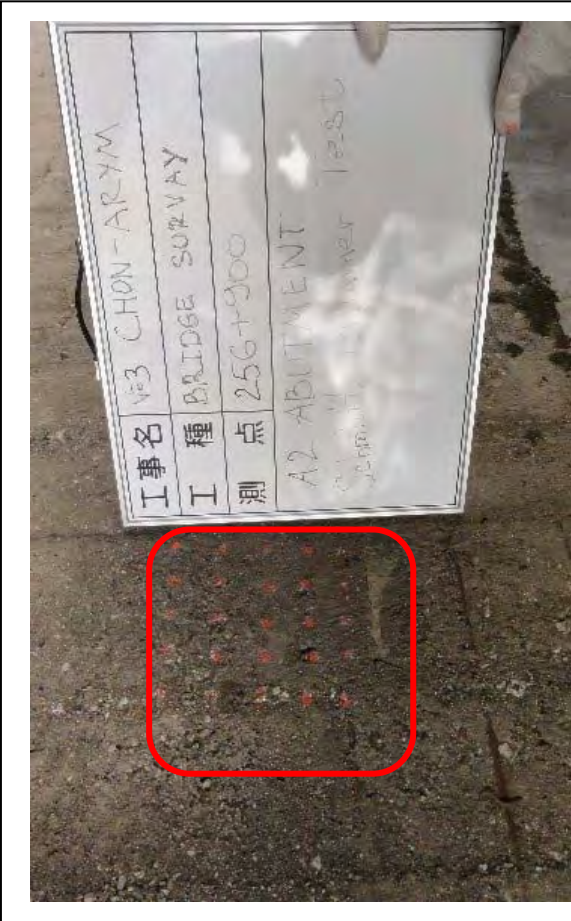
A2 橋台にてシュミットハンマーテストを実施した。24.6MPa で十分な強度を確認した。

橋名	No 3 Chon-Arym		STA. No.256+900	
位置	主桁	横桁	A2橋台	橋脚
打撃姿勢	水平(H)	下向き(V)		
			h	
回数	No.1	No.2	No.3	No.4
1			35	
2			24	
3			30	
4			30	
5			34	
6			31	
7			33	
8			34	
9			32	
10			37	
11			36	
12			34	
13			32	
14			26	
15			40	
16			39	
17			40	
18			28	
19			38	
20			36	
平均R	0	0	33.45	0
F =			24.6

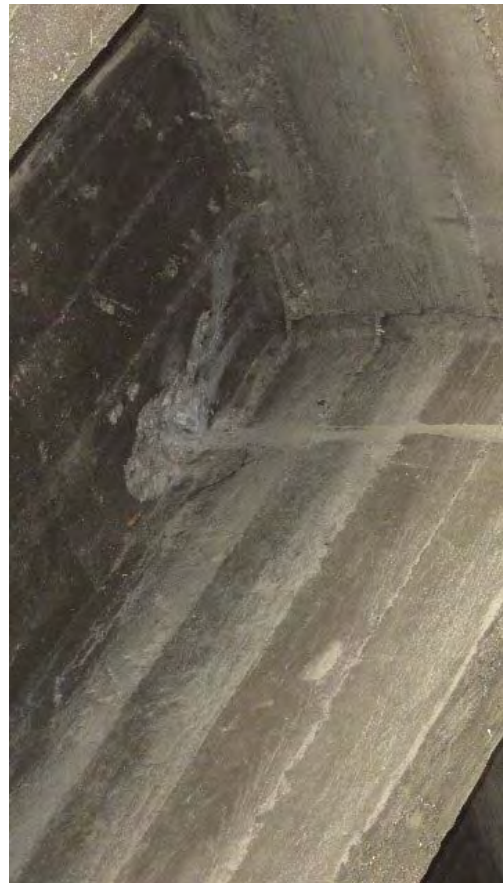
G2 桁上フランジ部でスポーリングが見られ、漏水も確認された。

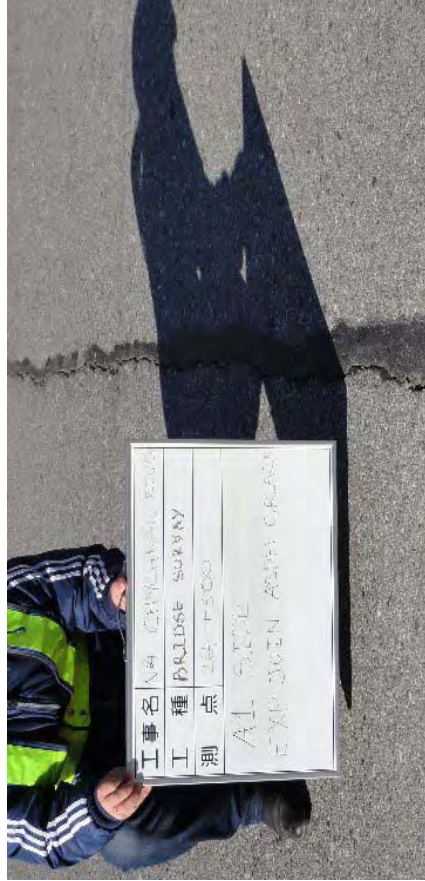
伸縮目地部のオーバーレイされたアスファルト舗装にクラックが生じている。走行性を著しく悪くするほどではなくアスファルト目地材をクラック部に再度充填することが望ましい。これ以上悪化する場合はアスファルトプラグングジョイント等の埋設ジョイントの採用が望ましい。

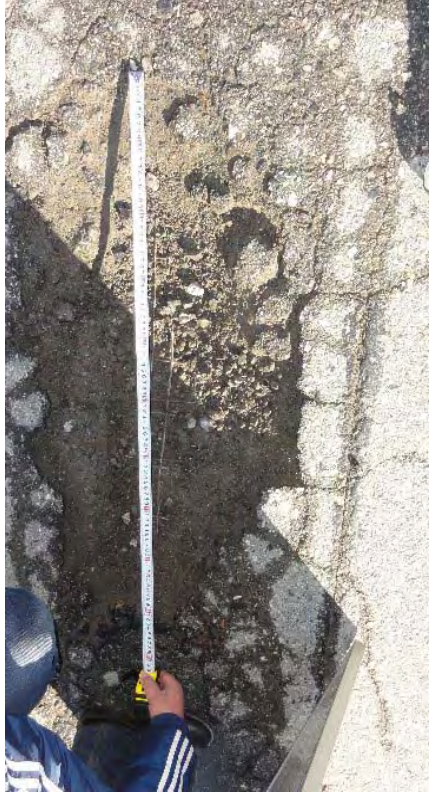
A2側より約6m位置の舗装ポットホール。長さ100cmx幅45cmx深さ8cm。均しコンクリート上面も損傷して金網鉄筋も一部露出している。中央線上に他のポットホールとともに並んでおり、本橋の位置がS字カーブの途中にあることからタイヤ走行回数が多くなるため発生したと思われる。

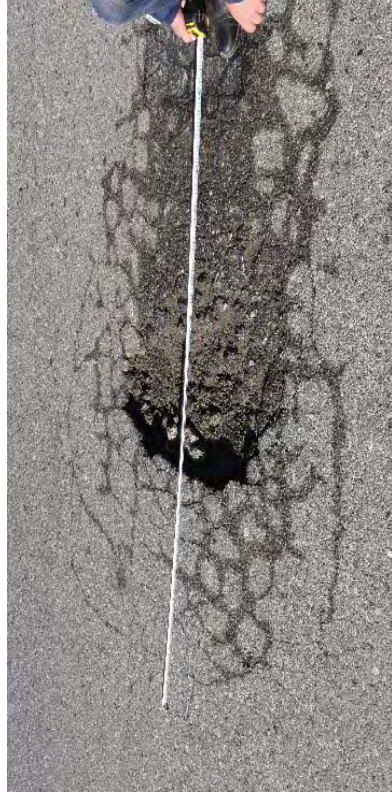
A2側より約10m位置の舗装ポットホール。長さ65cmx幅45cmx深さ8cm程度。均しコンクリート上面も損傷して金網鉄筋も一部露出している。周辺部への広がりを見せている。

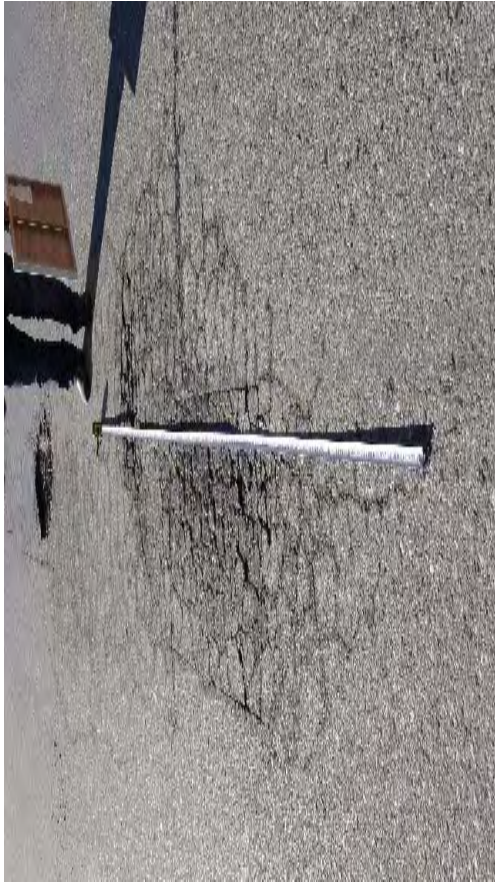
A2側より約16m位置の舗装クラック。ポットホールへの進展と周辺部への広がりをみせている。

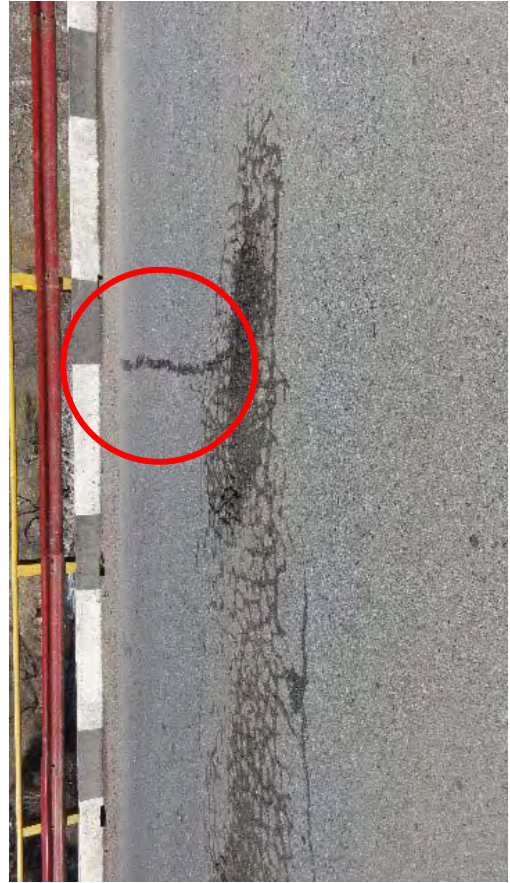
支間中央部にできた橋軸直角方向舗装クラック。

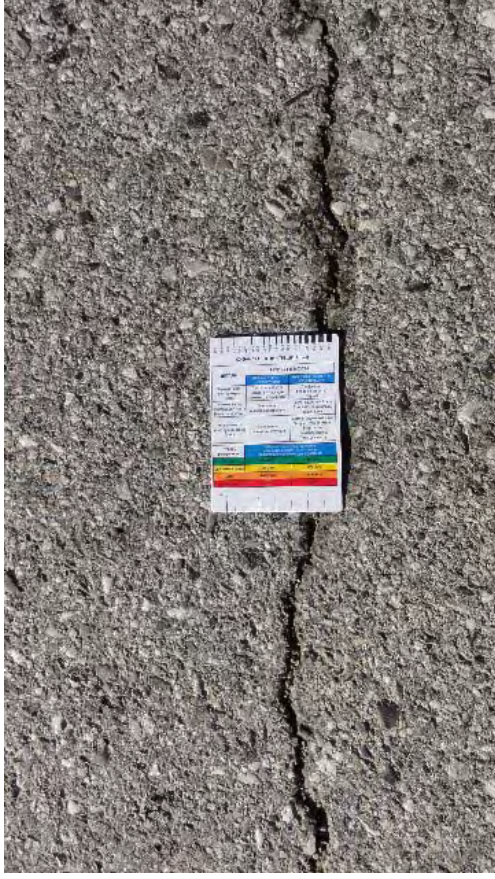
クラック幅は、4mmで今後進展すると思われる。

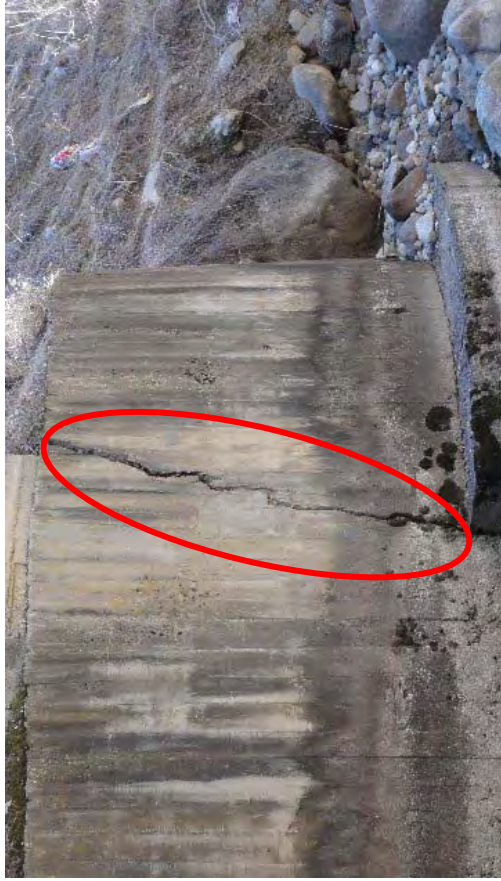
A2 橋台右側ウイングのクラック。コーキング補修が望ましい。

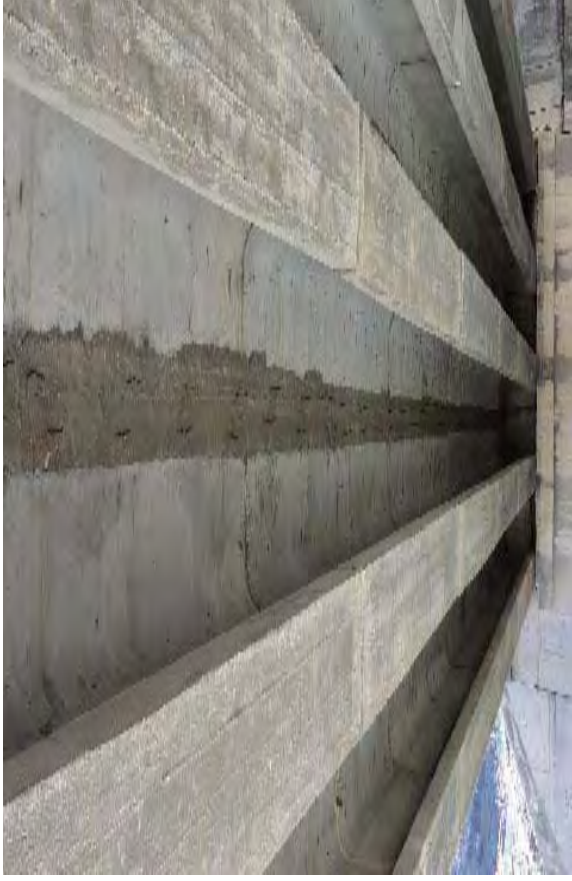
間詰コンクリート部に遊離石灰が見られ健全な状態を維持している。

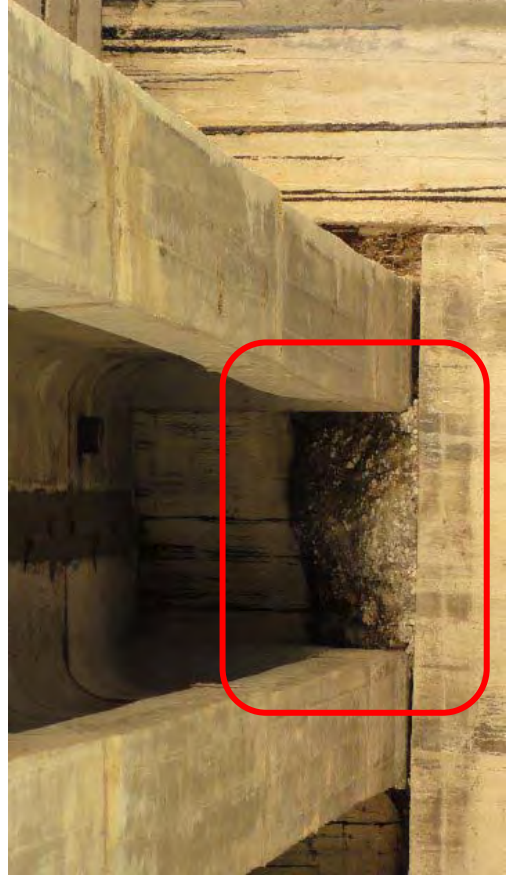
A2 橋台 G4 桁と G5 桁間に土砂が堆積しているので清掃が必要。

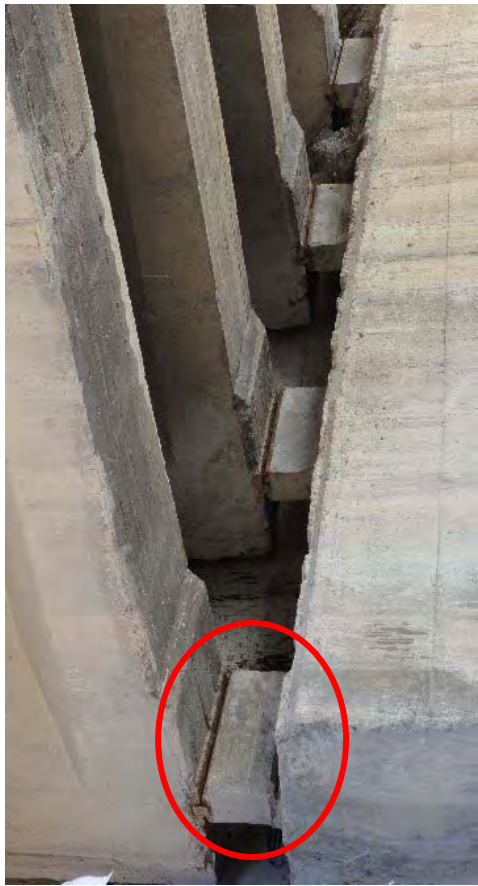
A1 橋台上ロッカー支承は健全な状態を維持しているが、鋼材が腐食しているので塗装が望ましい。

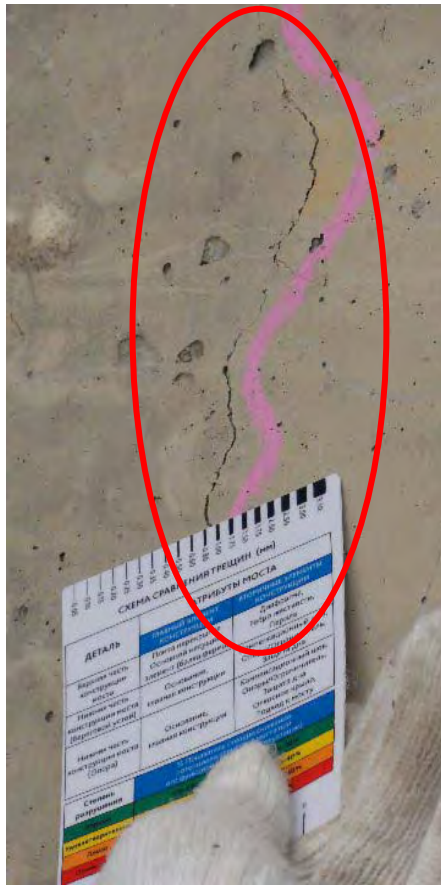
A1 橋台側 G5 桁に水平方向にクラックが生じている。クラック幅0.8mmと比較的大きい。プレストレスのアンバランスにより生じたものであるがエポキシ樹脂充填補修が望ましい。

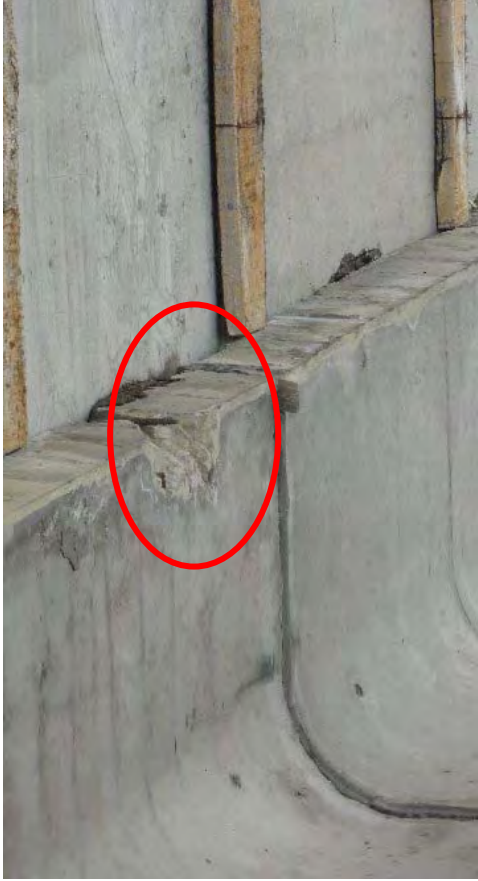
G1 桁 A2側より3ブロック目のスラブ端部に発生したスポーリング (20cmx15cmx10cm)

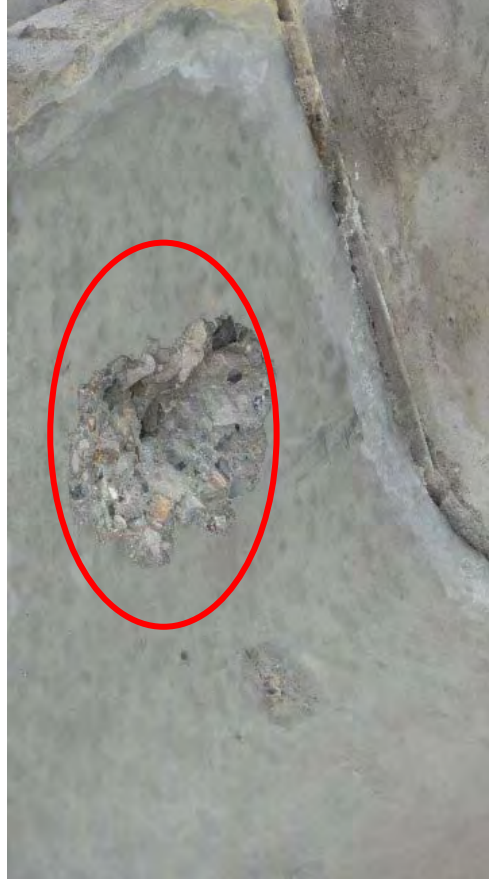
G1 桁 A2側より2ブロック目のスラブ下面に発生したスポーリング (20cmx20cmx10cm)

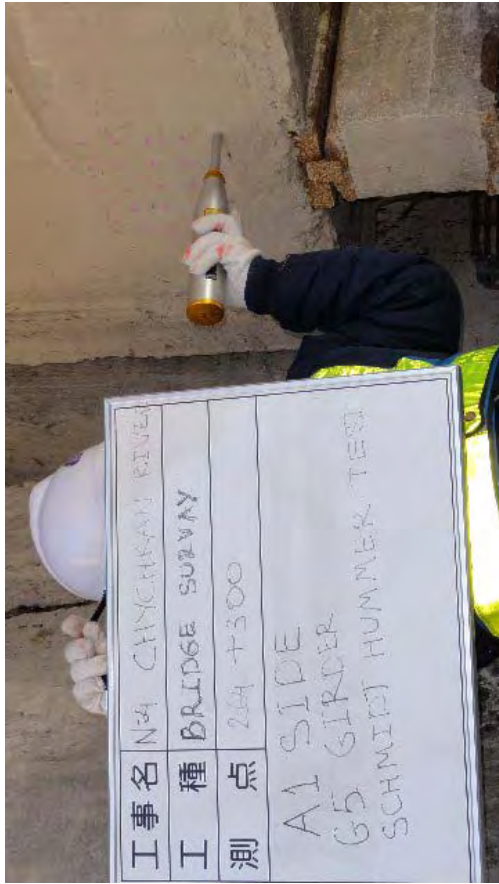
A1 橋台付近 G5 桁シュミットハンマーによる強度確認を実施した。
47.7MPa と PC 桁として十分な強度を有している。

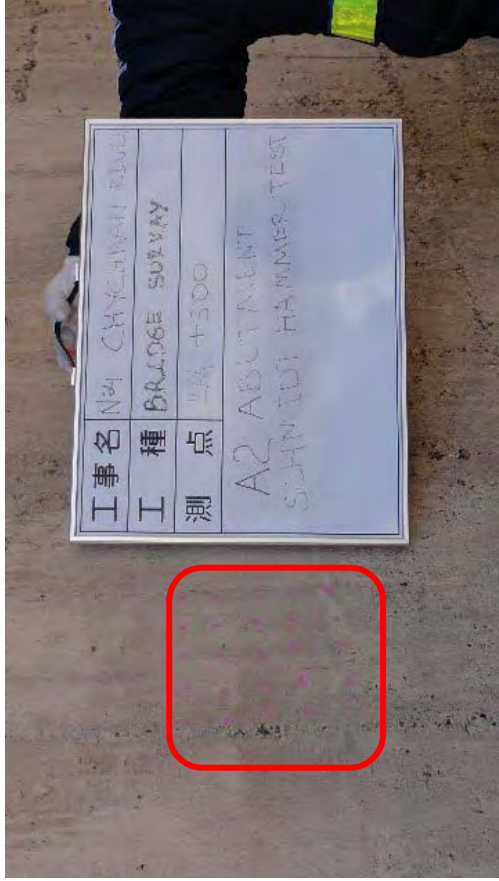
A2 橋台でのシュミットハンマーテスト結果。31.7Mpa で十分な強度を示した。

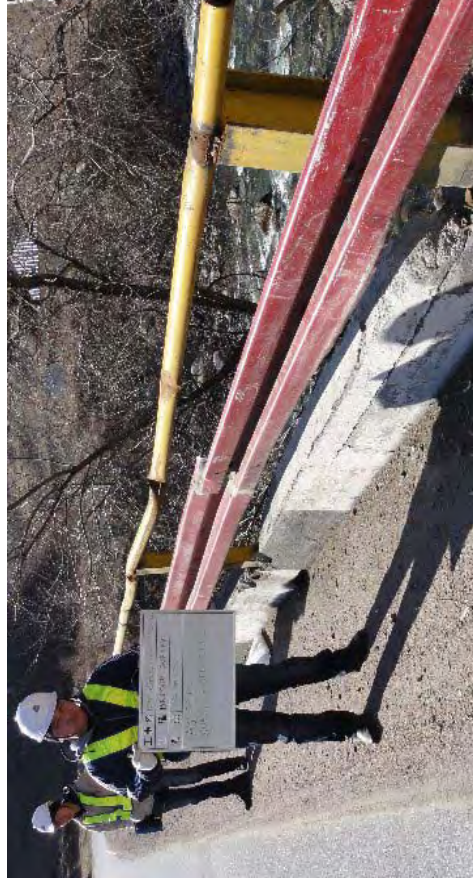
A1 側右側ガードレールの車両衝突による損傷。S 字カーブのためぶつかりやすい位置と思われる。

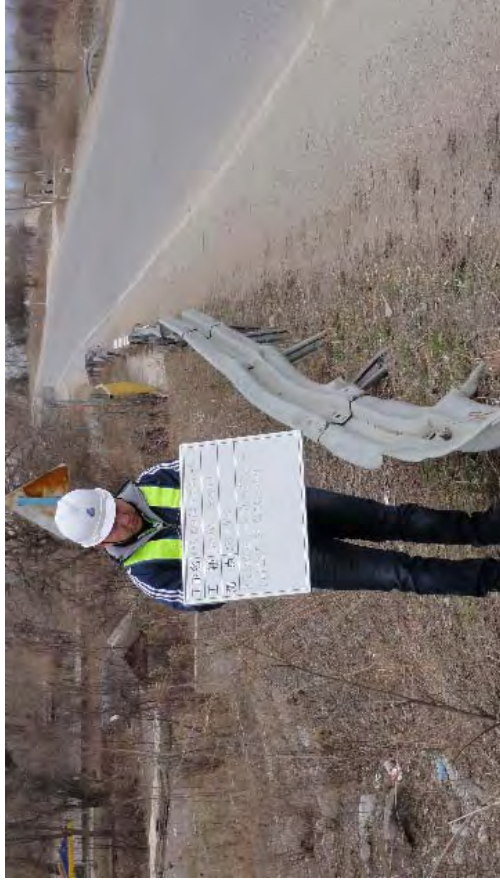
アプロローチ部ガードレールの事故による損傷状況 (左側)

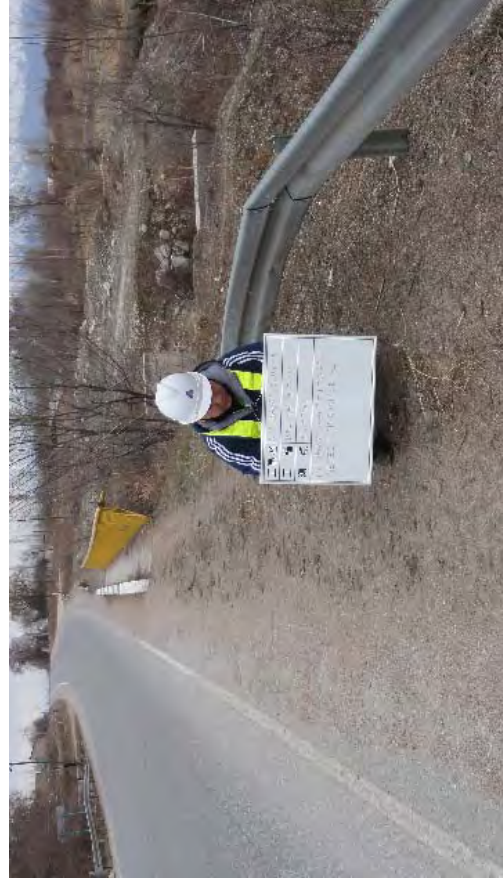
アプロローチ部ガードレールの事故による損傷状況 (右側)

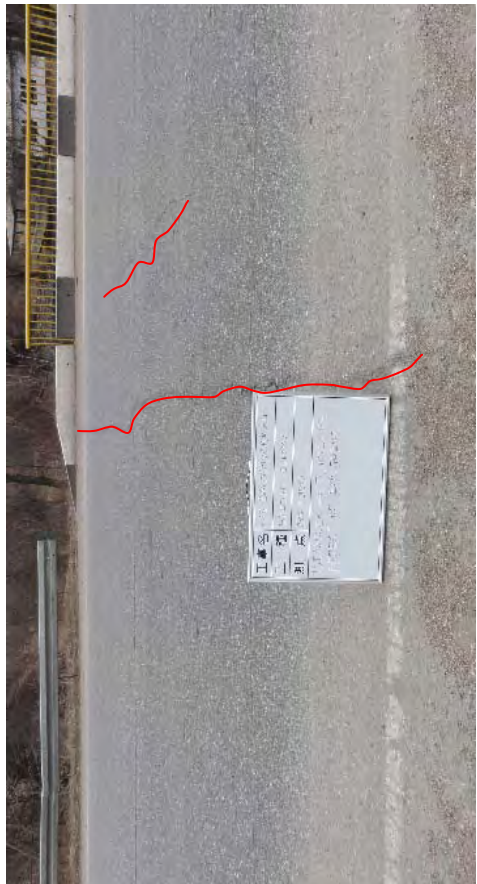
アスファルト舗装に生じたクラック。橋台と橋桁の遊間部のクラックが
右側で左側の大きなクラックはアプローチスラブ前縁端部と思われる。
A1 部、A2 部共通

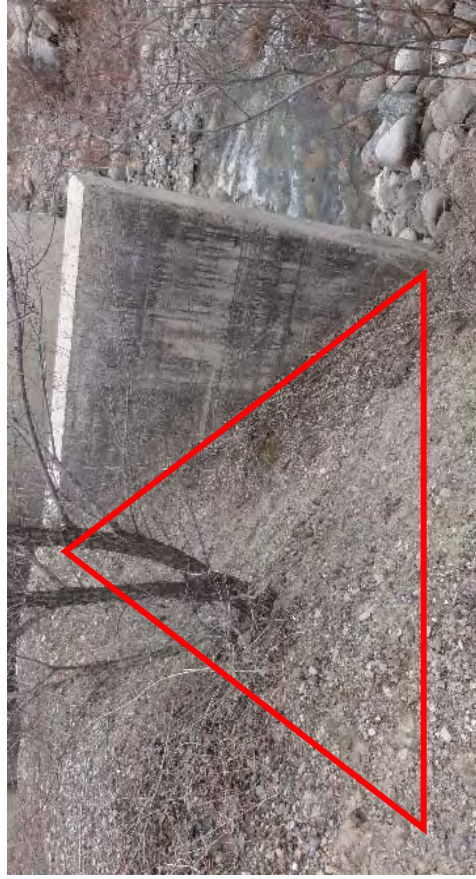
ウイングの背面裏込め土が流失しておりリップラップ等による保護が望ましい。

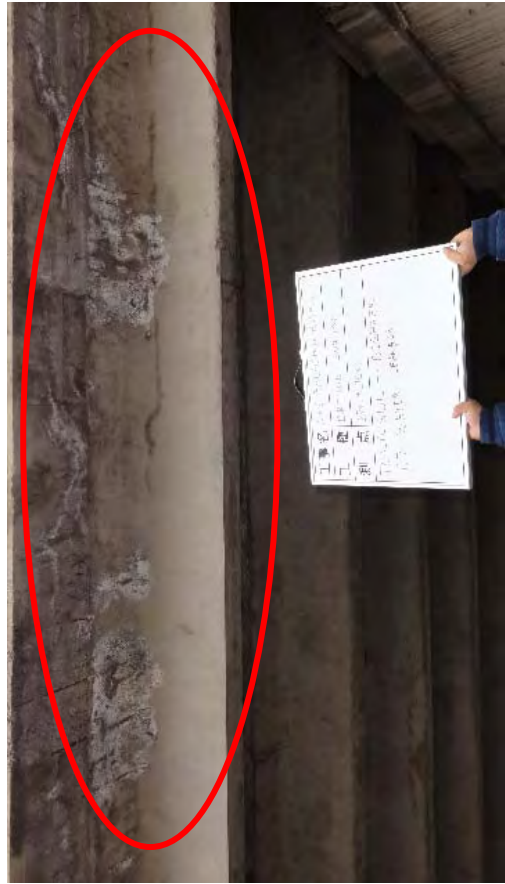
G7 桁に発生した遊離石灰分、両サイドに発生しており T 桁上面にクラック発生していると考えられる。

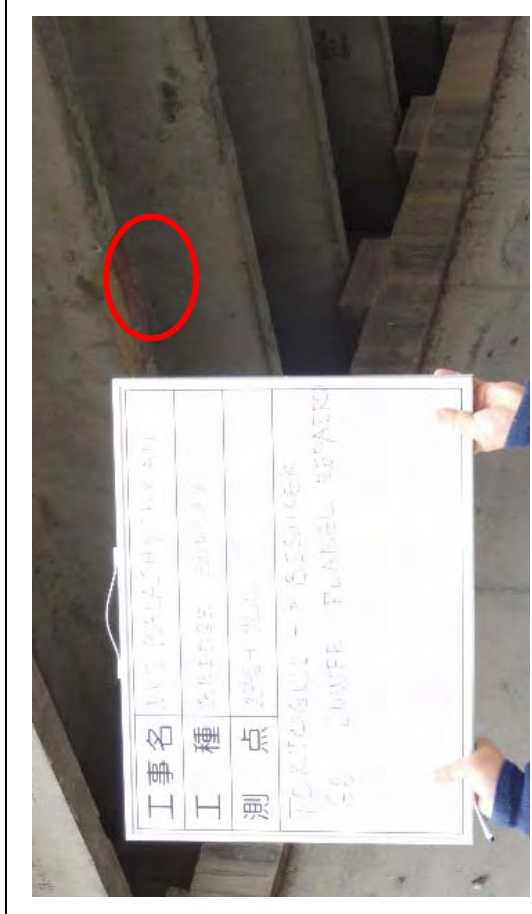
G6 桁下フランジにパッチング補修跡が見られる。建設が 2001 年以降と考えられるので完成後に実施されたと思われる。

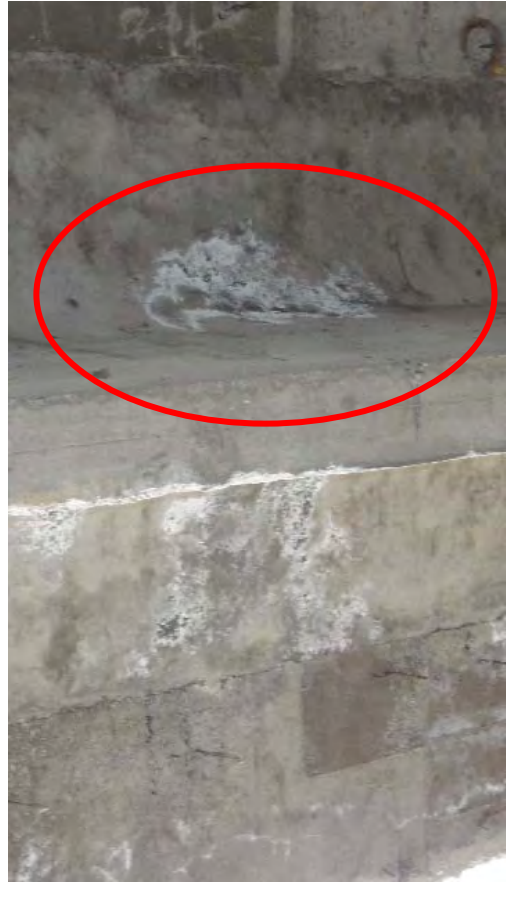
G5 桁と G6 桁間の間詰コンクリート部に遊離石灰分が少し見られ漏水の発生が疑われる。

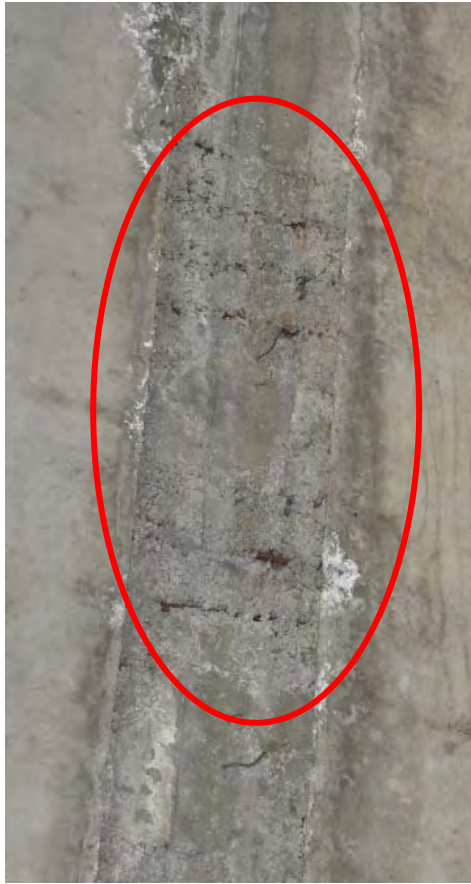
A2側 G1桁とG2桁間の間詰コンクリートの一部にバイブレーター不足によるハニカムが見られる。鉄筋も一部露出しておりパッチング補修が望ましい。(40cm x 100cm x 5cm)

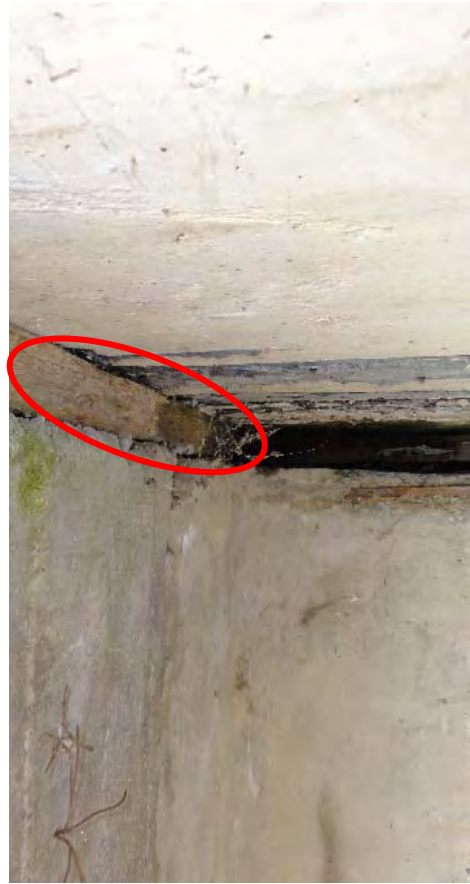
橋台と桁遊間には木切れが挟まっている。アスファルト舗装時の養生に使用されたと考えられる。遊間は約5cm。舗装上面にはクラックが進展してきている。

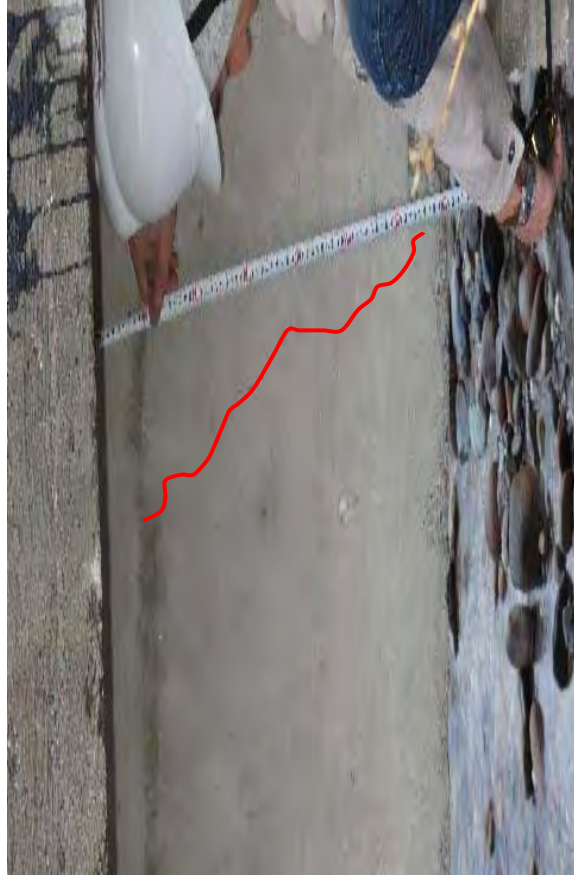
G7桁のA1橋台側にせん断クラックが発生していた。

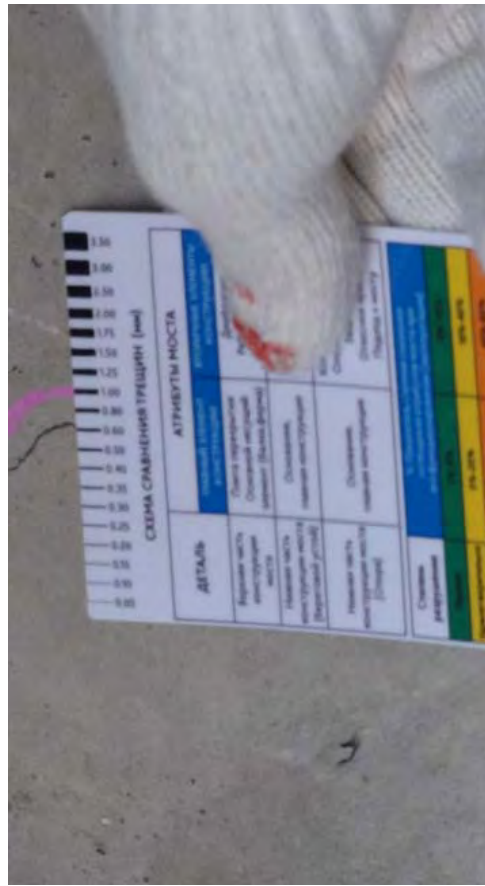
クラック幅は $0.6\text{mm} > 0.3\text{mm}$ と比較的大きく樹脂注入により補修の必要性がある。

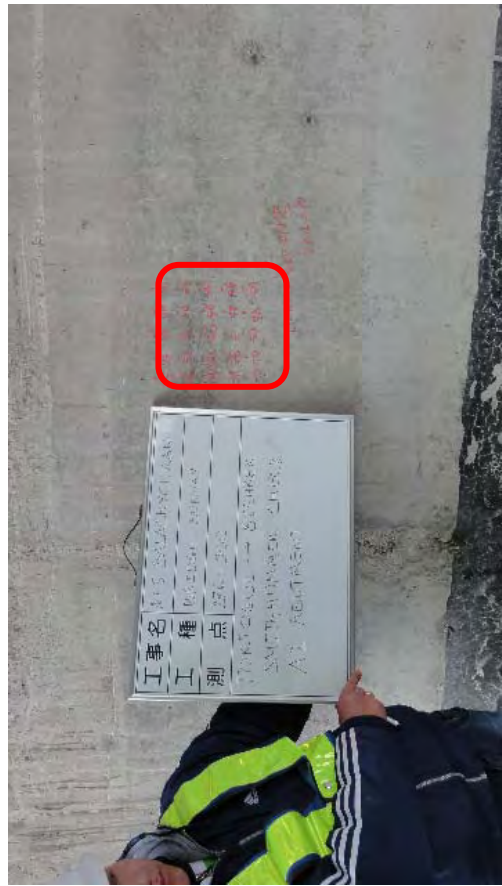
A2 橋台にてコンクリート強度を確認するためにシュミットハンマーを用いて計測した。その結果、 4.7MPa の強度で申し分ないことが判明した。
