No.9 Drystream canal Shirenkana II Bridge 313K+600

本橋は1972年に完成し2001年に拡幅しているRC桁8主桁橋で、支間長は旧橋側が14m、拡幅部が15mである。

NO.10 Naryn 川橋 (314km+790)

NO.11 Sargata I 橋 (右側) (322km+000)

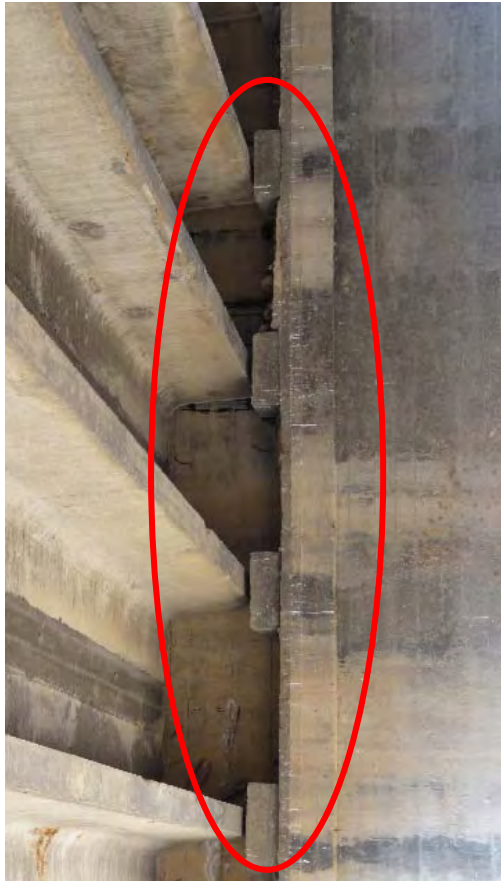
A2 橋台。支承部の土砂の堆積も少なく良い状態である。

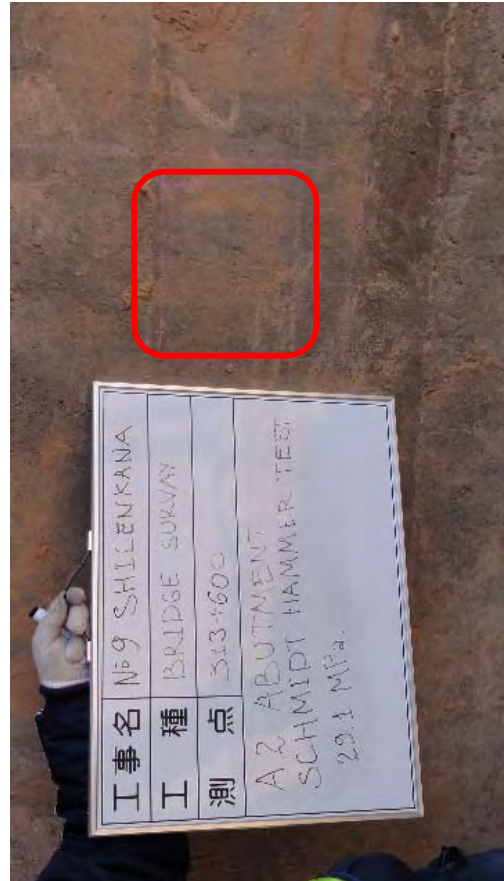
A2 橋台旧橋側でのシュミットハンマーテスト。29.1MPa と十分な強度を確認した。

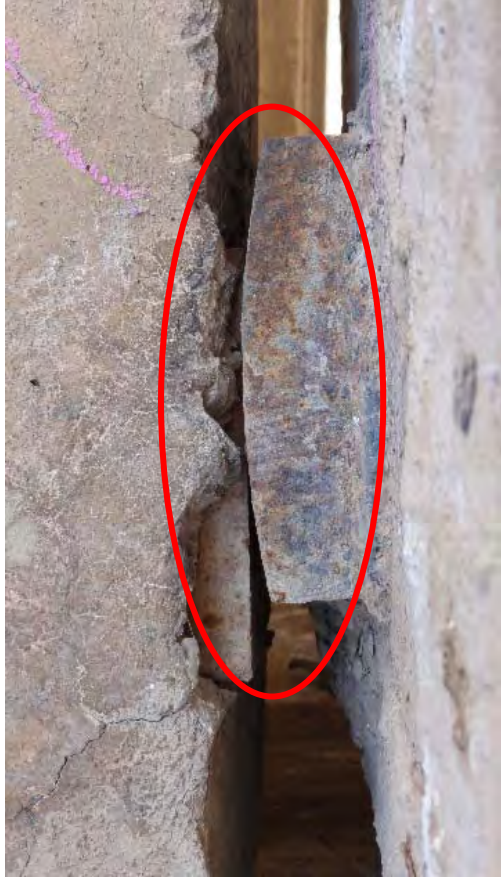
A1 橋台支承は鋼板プレート型で若干腐食しており塗装が必要。支承周りはきれいな状態に保たれている。上沓と下沓のずれは特に問題ない。

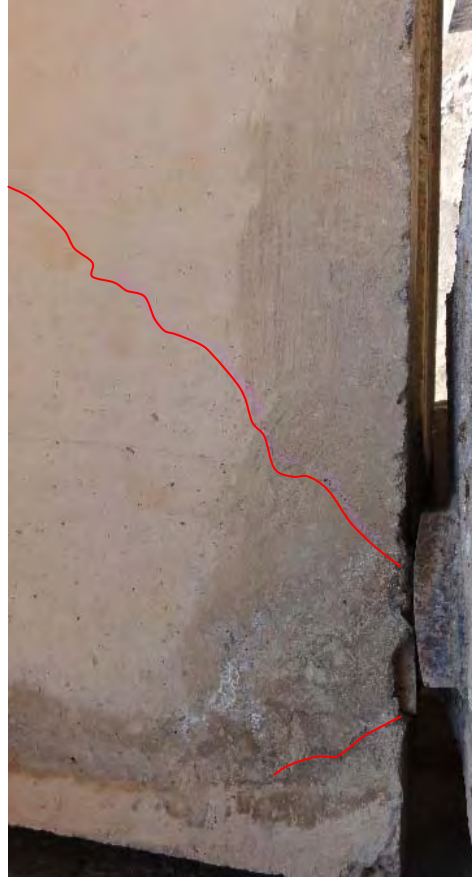
A1 橋台上支承から始まるせん断クラックが見られた。クラック幅が小さい今の内にエポキシ充填等の補修が望ましい。

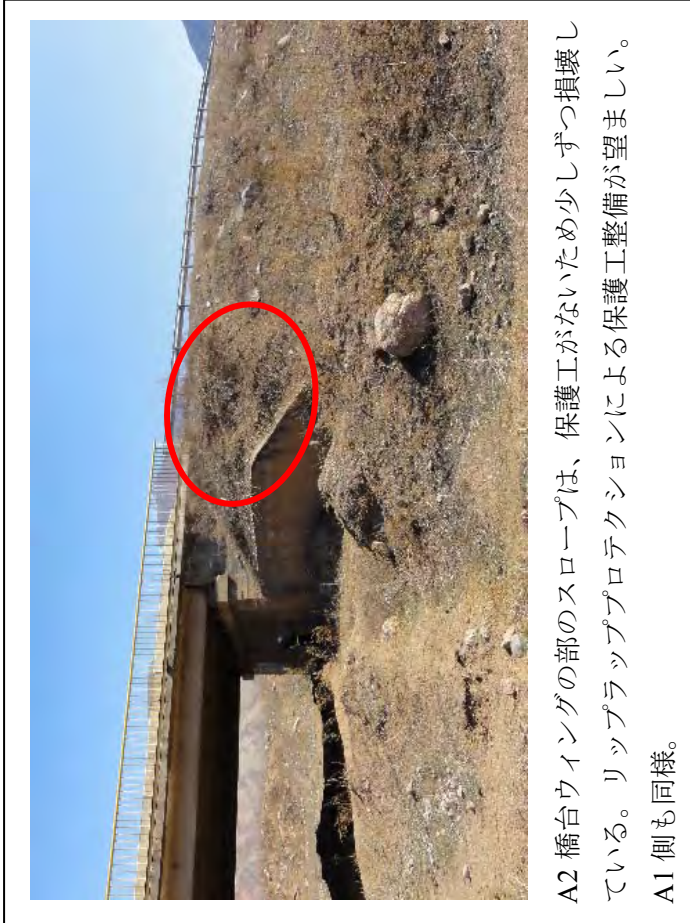
A2 橋台ウイングの部のスロープは、保護工がないため少しずつ損壊している。リップラッププロテクションによる保護工整備が望ましい。
A1 側も同様。

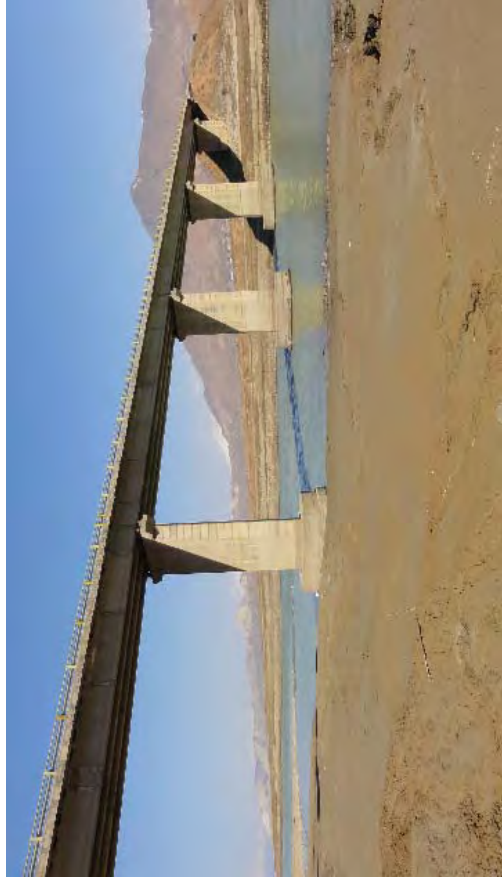
P4橋脚フーチング幅6m x 高さ1.5m ほぼ良い状態が保たれている。

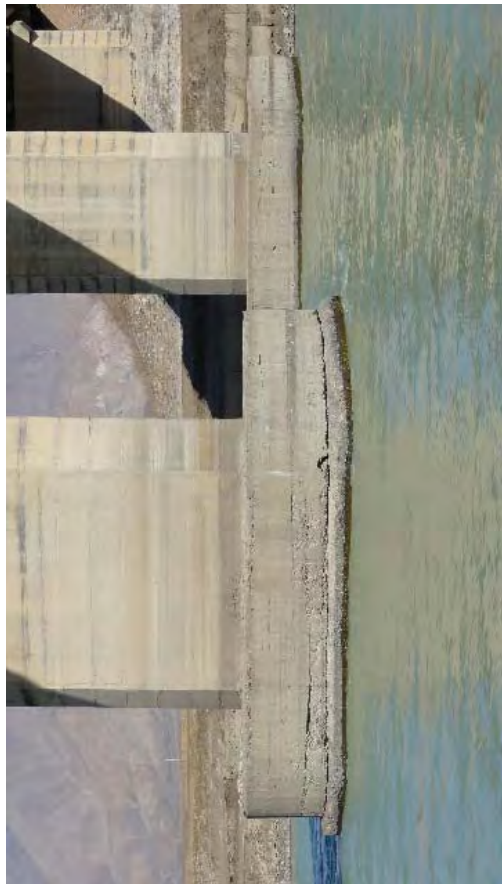
A1 橋台上伸縮装置の状態。手前の箇所は鋼材が消失している。

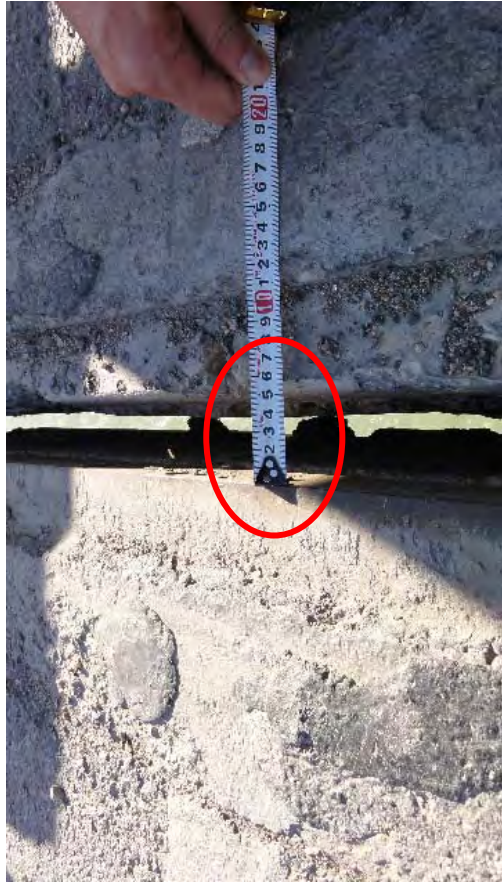
A1 橋台部桁間遊間約 5cm。片側の鋼アングル材と重ね鋼板が無くなっている。P3,P4,P5,A2 も同様の損傷状態である。P1,P2 上はまた伸縮装置が機能しているが、他と同様の損傷状態に移行すると思われる。走行性と桁伸縮を同時に満足できるアスファルトプラグジョイント形式で補修するのが望ましい。

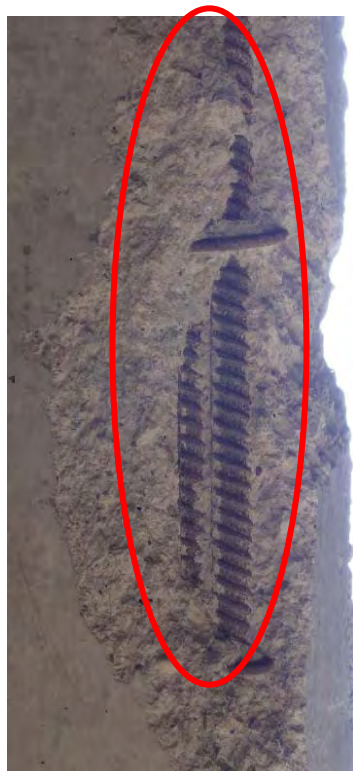
A1 側 G1 主桁スポーリング。同様のスポーリング多数。鉄筋露出有り。

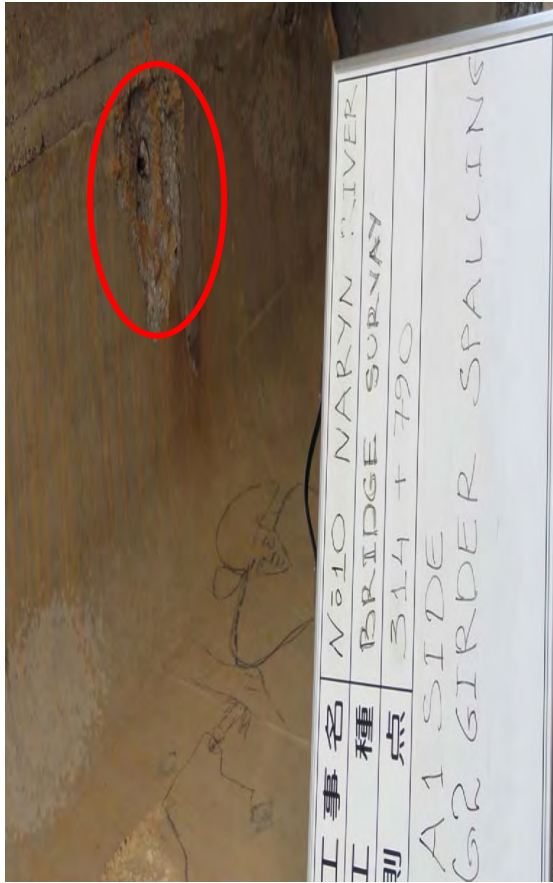
A1 側 G2 桁スポーリング。

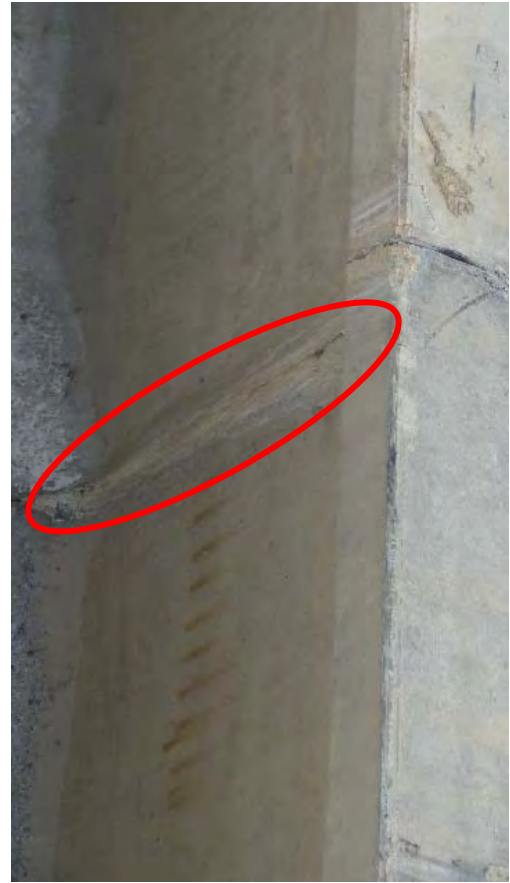
P1 橋脚付近 G1 桁に発生している漏水。遊離石灰が出ている。

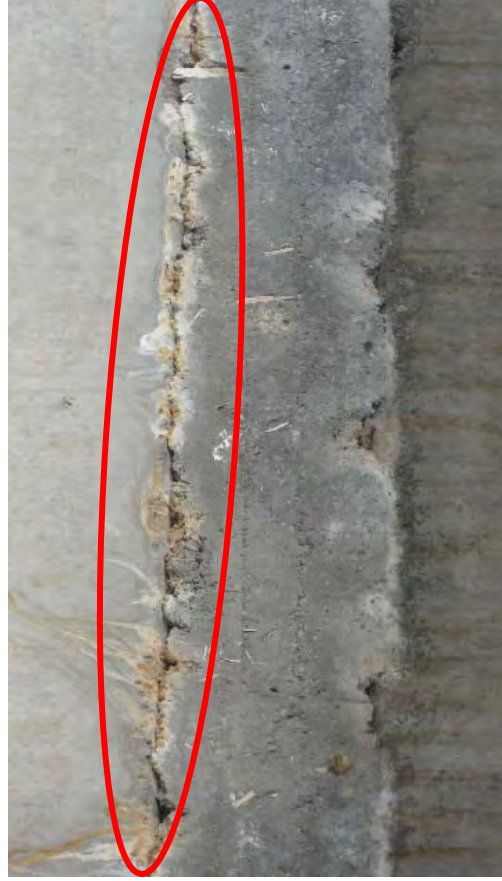
間詰コンクリート部より遊離石灰が発生。少量の漏水有り。

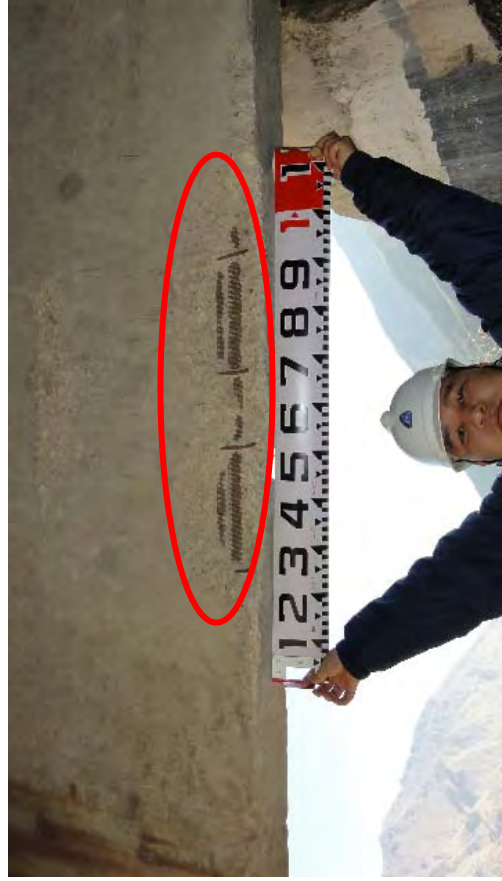
A2 橋台付近 G5 桁のスポーリング。(長さ 100cmx 幅 20cmx 深さ 3cm)
同様のスポーリングが他にもあり。

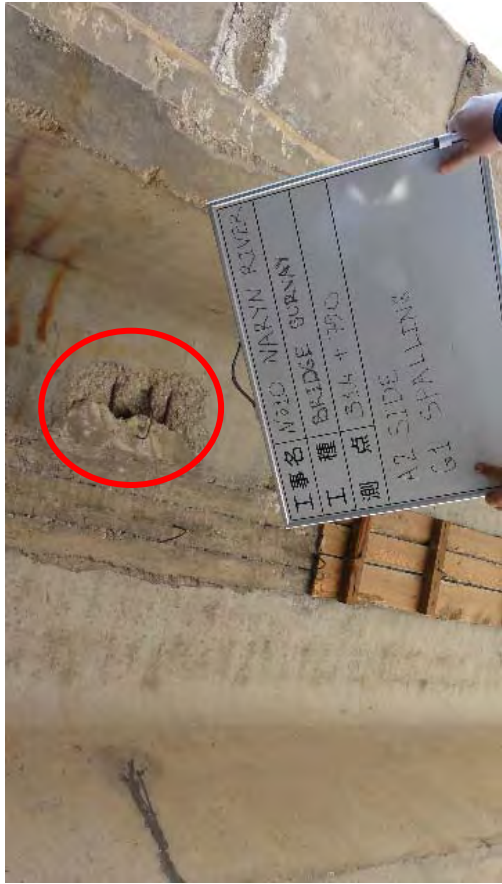
A2 橋台付近 G1 桁スポーリング。鉄筋露出有り。

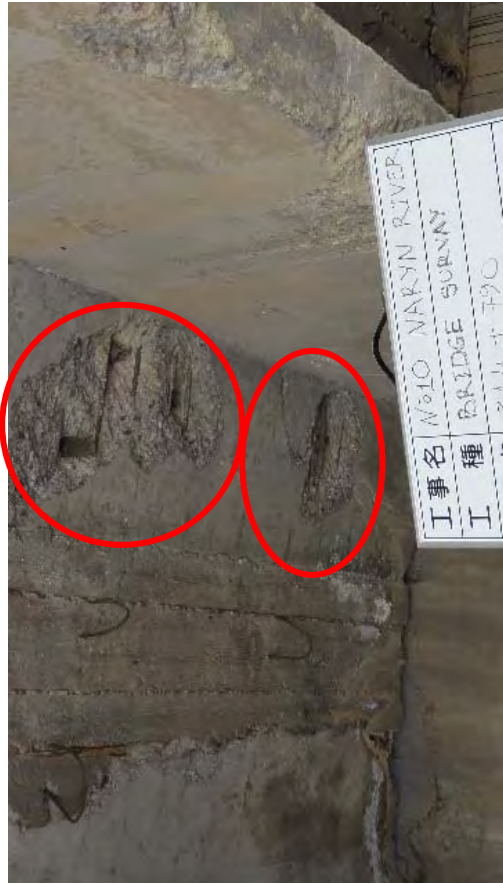
A2 橋台付近 G3 桁スポーリング。鉄筋露出有り。

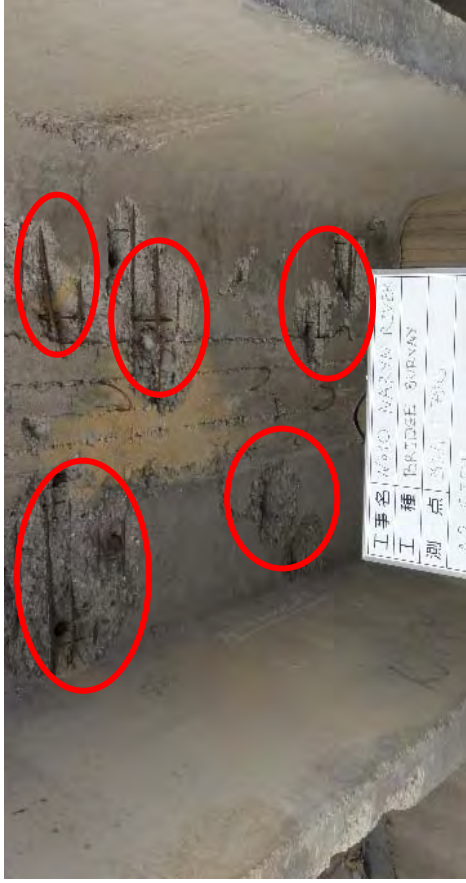
A2 橋台付近 G3 桁と G4 桁間床版にはスポーリングが集中して劣化が著しい。鉄筋直径も 13mm と小さくこれから短期間で損傷が大きくなると思われるので早めの補修が望ましい。パッチング補修の後、炭素繊維張付け補修工法が望ましい。

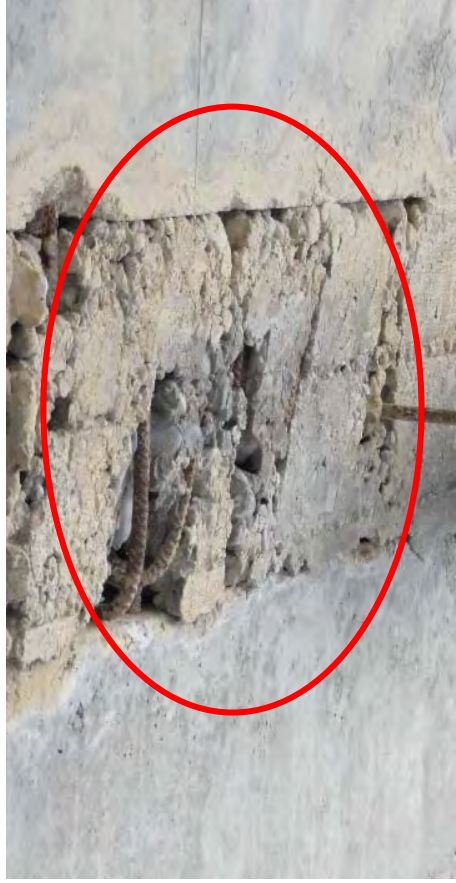
間詰コンクリートのハニカムの例。

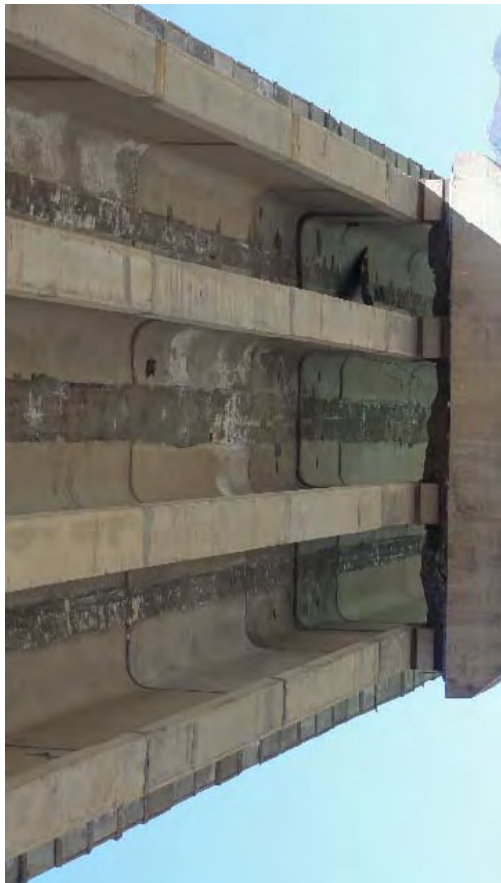
PCT 桁区間の状況。若干間詰コンクリート部を中心に遊離石灰が見られる。

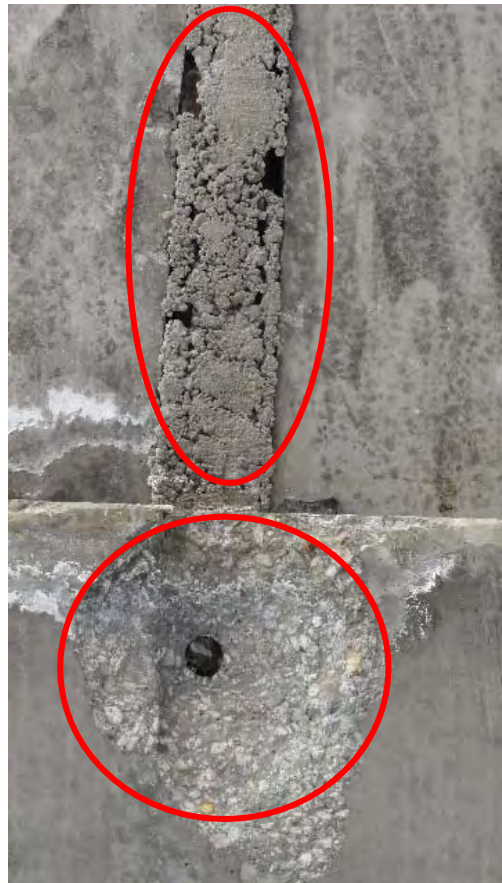
張り出し床版先端部のスポーリングとハニカムの例

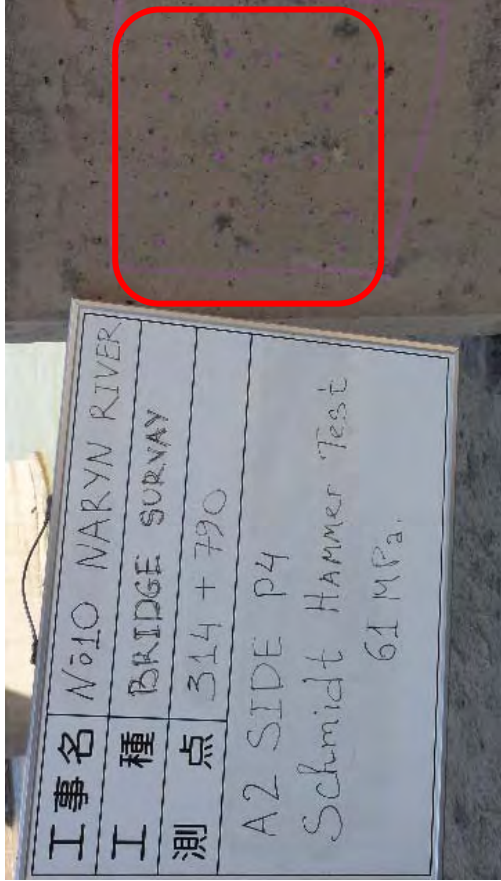
P4 橋脚のシュミットハンマーテスト。61MPa と非常に高い強度を確認。

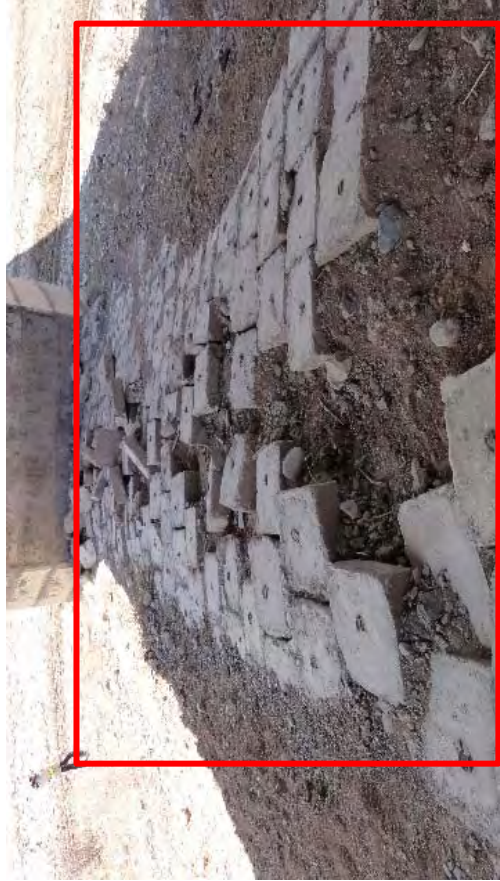
P1 橋脚部のスロープロテクションは、コンクリート石積みで作られているが、一部に損傷が見られる。P5 橋脚部のスロープロテクションも同様一部に損傷が見られる。

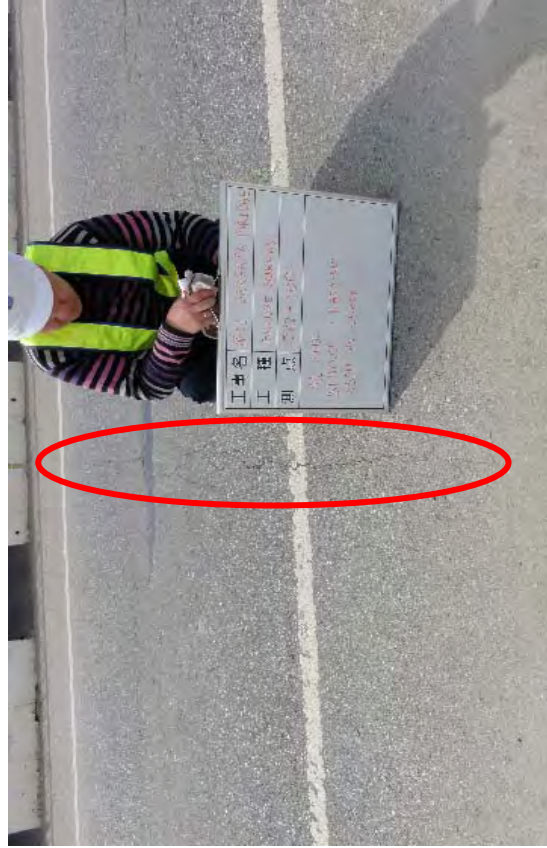
P1橋脚上伸縮目地部舗装クラック。A1上及びA2上に比しクラック幅が小さい。

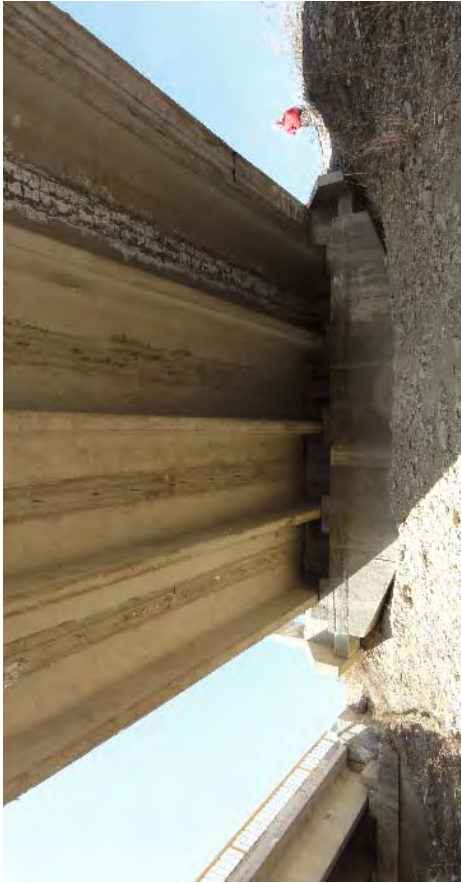
P2 橋脚より A2 橋台を望む。G4 桁と G5 桁間に遊離石灰が全長に見られる。間話コンクリートとの境界からの漏水を示す。

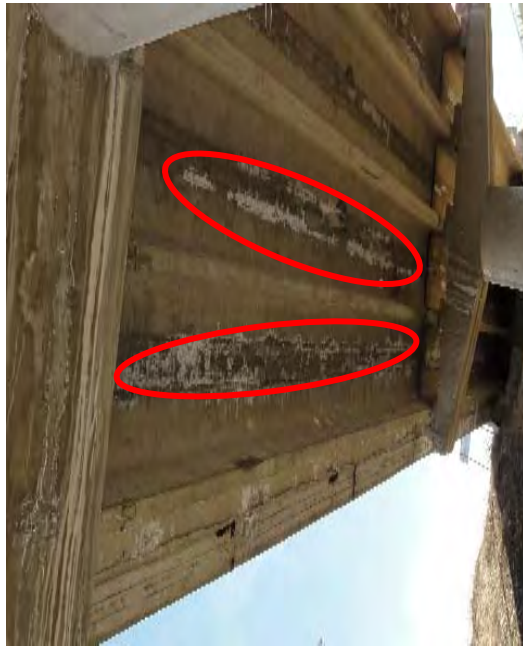
P2 橋脚から P1 橋脚を望む。G3 桁から G5 桁間に広く遊離石灰が見られる。

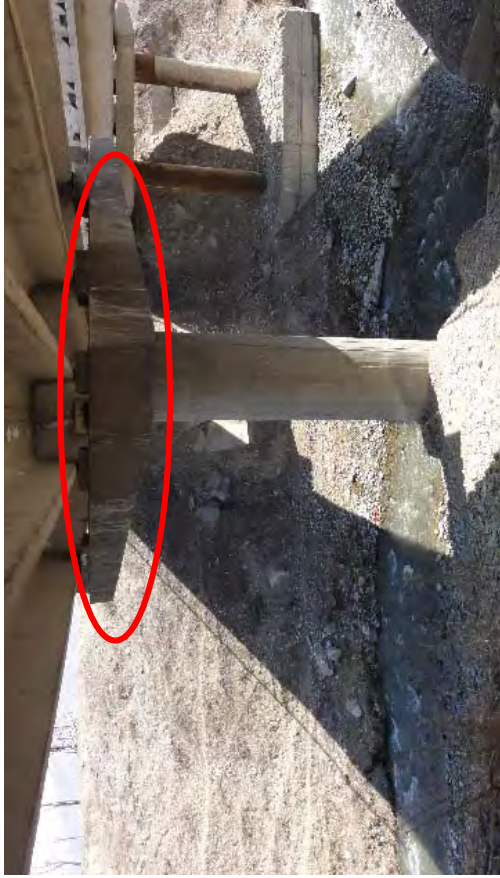
P2 橋脚横梁部に上部工より落ちてきたと思われる遊離石灰が大量に付着しており、漏水が多いことが示される。

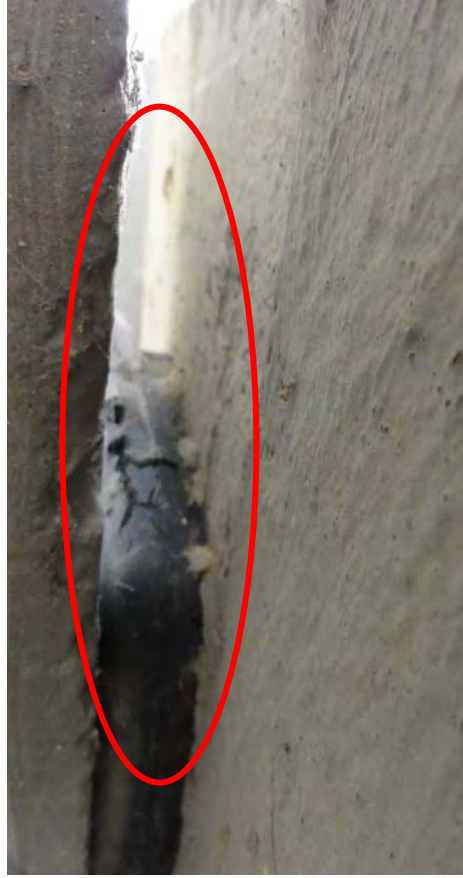
支承はゴム支承が使用されているが、表面にクラックが生じており酸化による劣化が進んでいる。

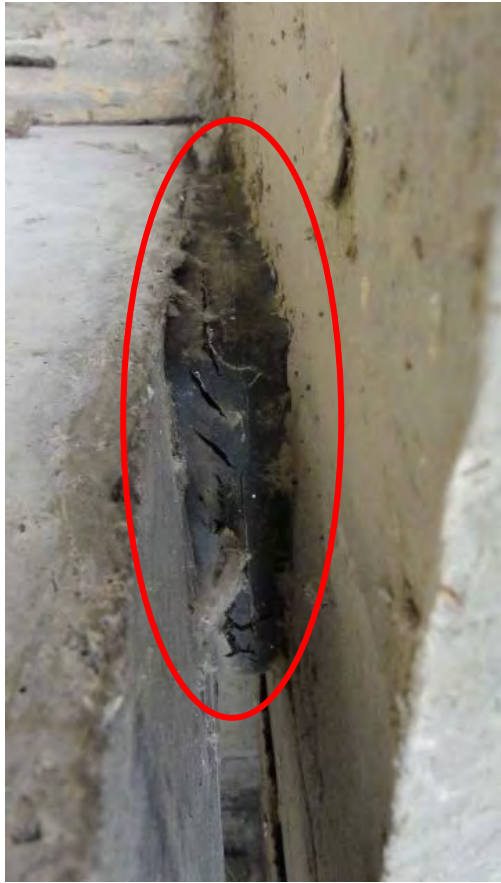
供用10年足らずでこのように劣化することは珍しく材質の品質が問題と思われる。5年に1回程度の点検が必要。

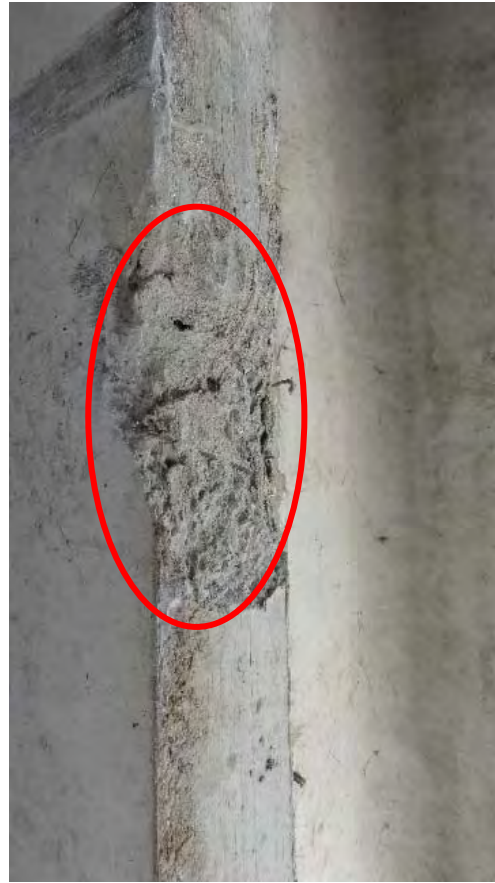
G2 桁下フランジ部でスポーリングが見られたが、輸送時の損傷と思われる。

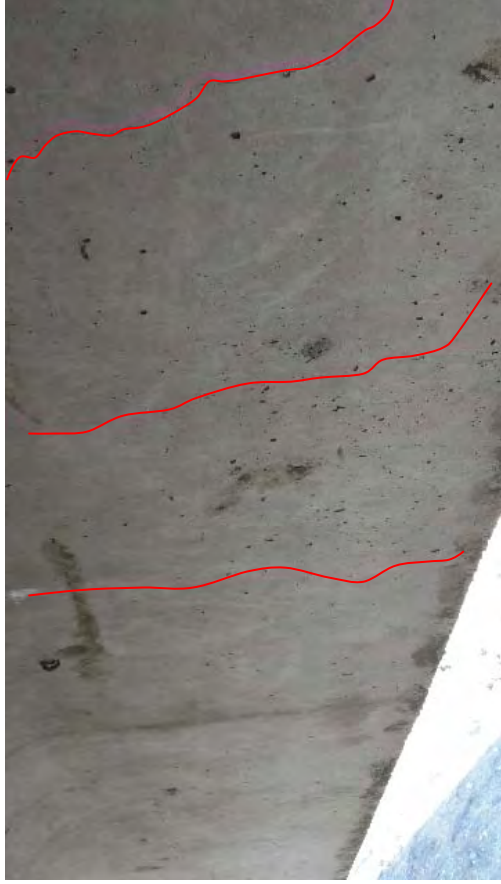
各桁にせん断クラックが数多く見られたが、今のところクラック幅は大きくないが定期点検時の確認が必要。

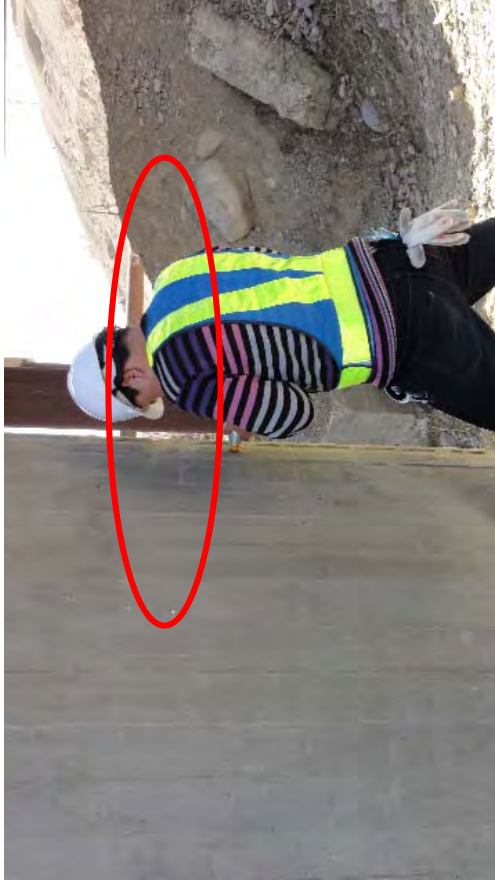
P2 橋脚にてシュミットハンマーテストを実施した。30.4MPa で十分な強度を確認した。

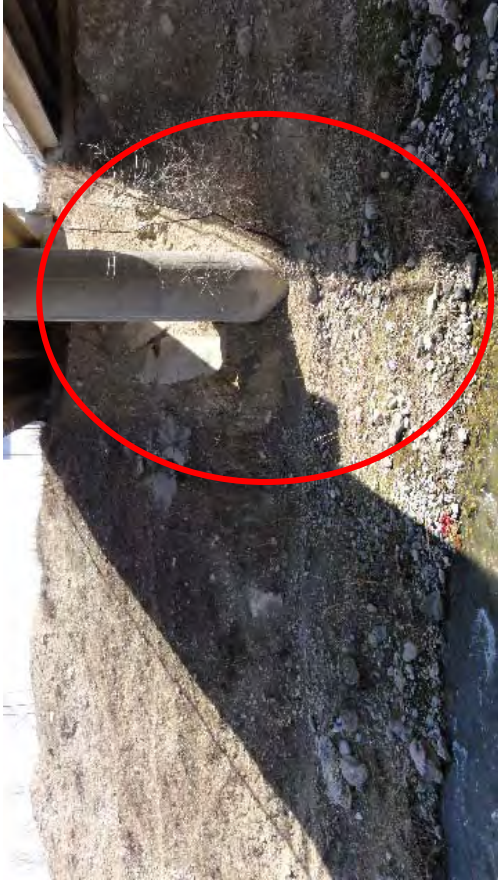
A1 橋脚部スローププロテクションは、大部分損傷している。再度斜面
保護工の設置が望ましい。

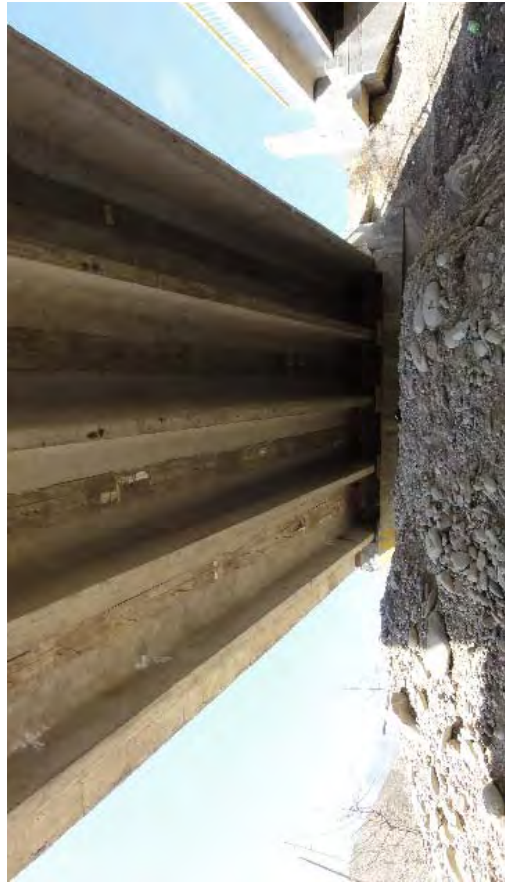
P2橋脚からA2橋台を望む。ほとんど遊離石灰も見られず健全である。

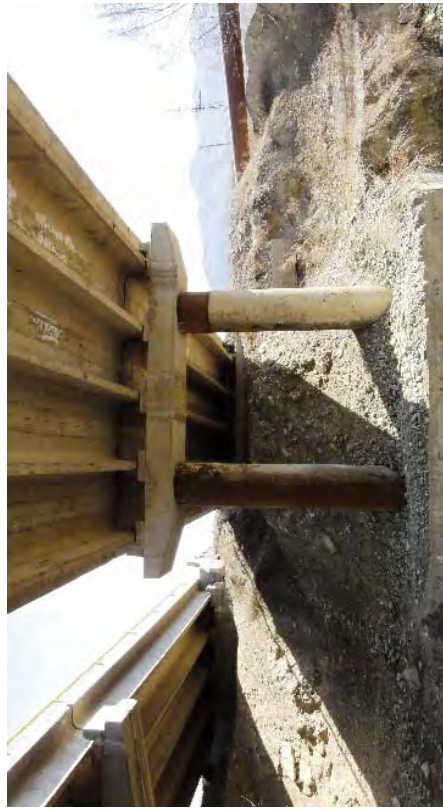
P1橋脚とP2橋脚間にはG1桁とG2桁間に数カ所遊離石灰が見られる。
P1橋脚及びP2橋脚鋼管内部にコンクリートを打設した橋脚で表面鋼材が腐食しており塗装が必要。

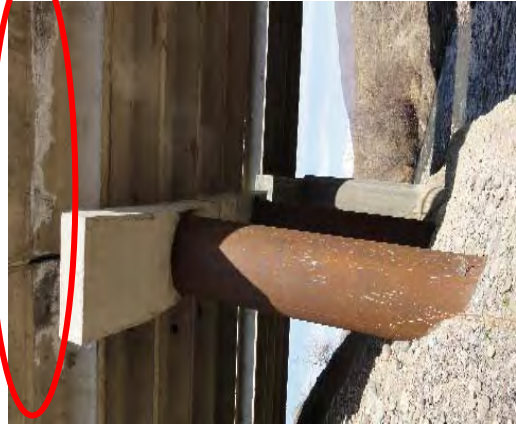
P2橋脚付近G1桁張り出し床版部より漏水のため遊離石灰が見られる。

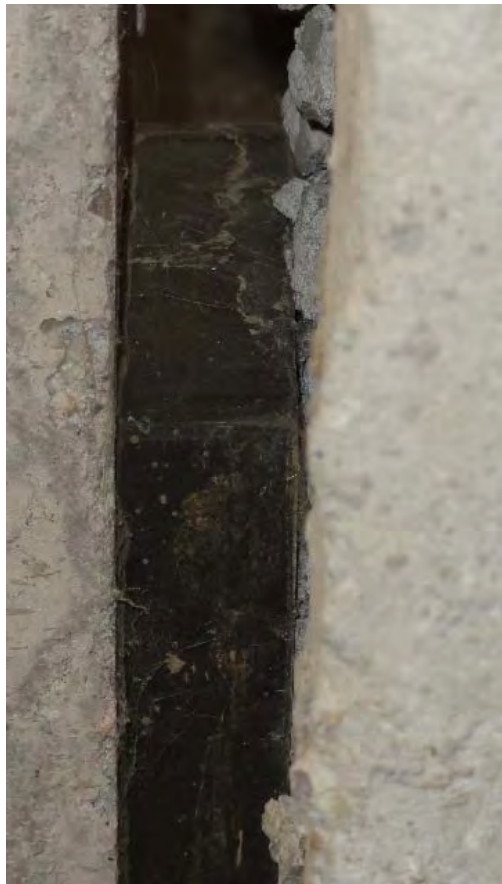
支承にはゴム支承が用いてあり、今のところクラック及びびびるジンジグも生じていない。

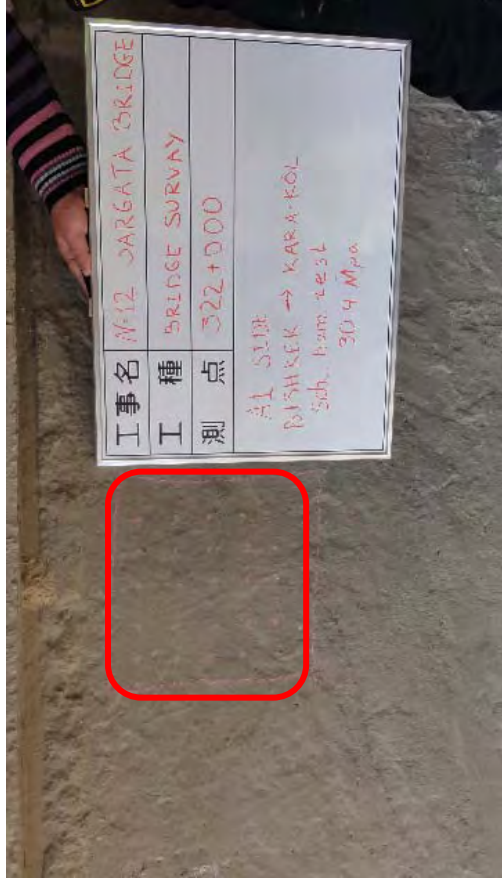
A2 橋台にてシミュレットハンマーテストを実施した。30.4MPa で十分な強度を確認した。

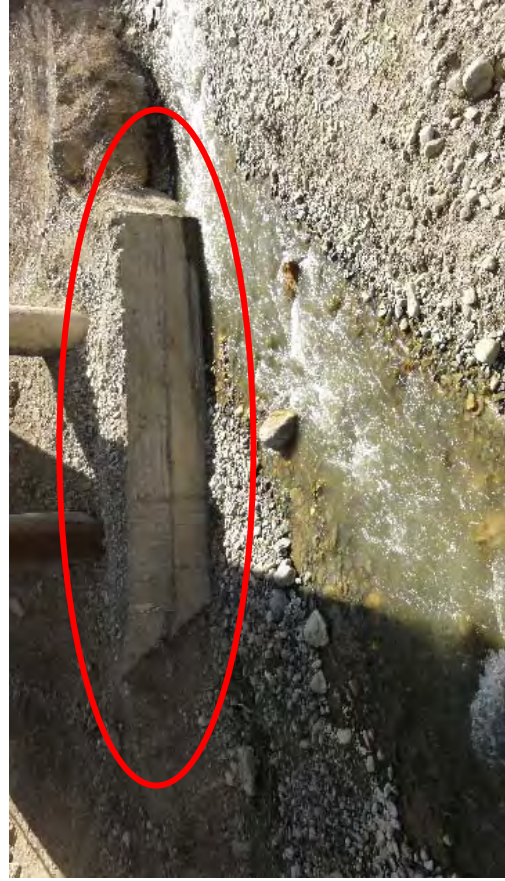
P1 橋脚フーチングが大部分見えている。

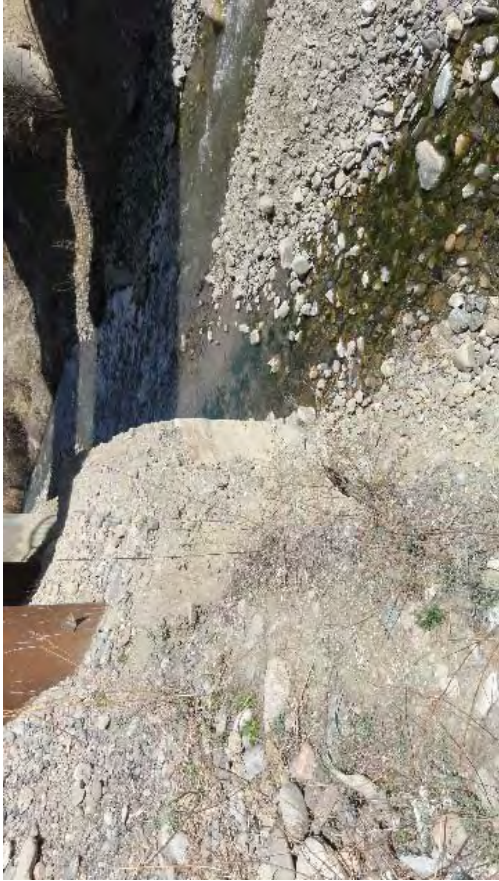
P2 橋脚フーチングも大部分現れている。

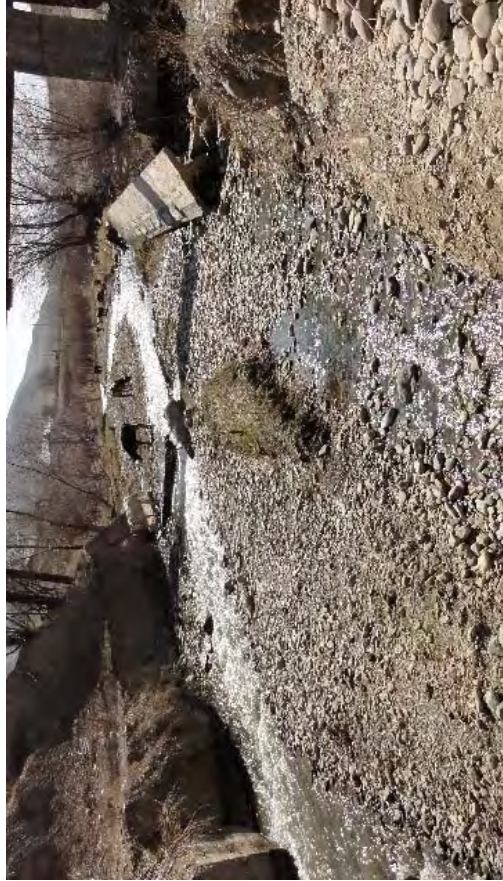
上流側の様子。自然河川でありスロッププロテクションも整備されていない。旧橋と見られる主桁が河川内に放られている。

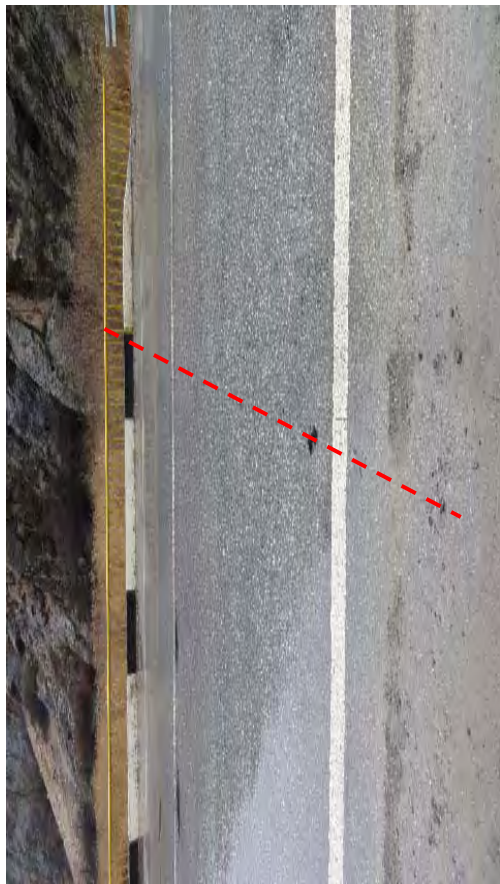
A1 橋台側には、舗装クラックはほとんど目立たない。

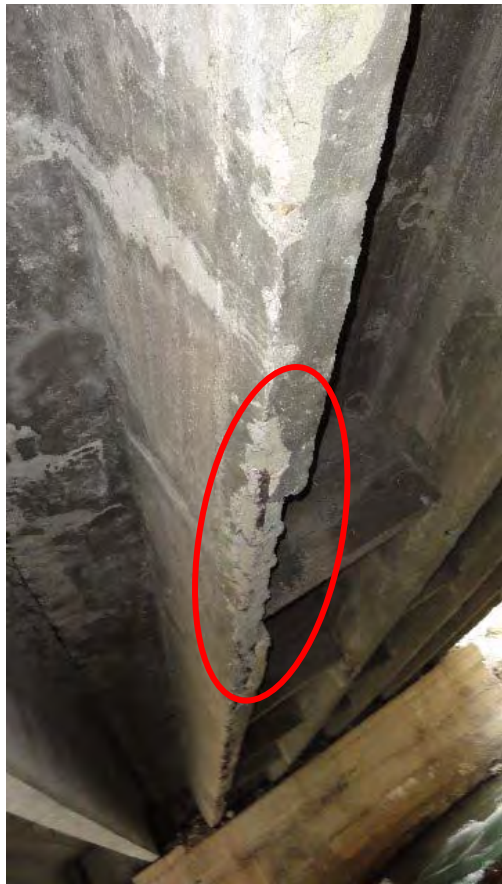
旧橋側 G6 桁の下フランジに見られる大きなスポーリング。
(200cmx17cmx4cm 程度) 主鉄筋露出。

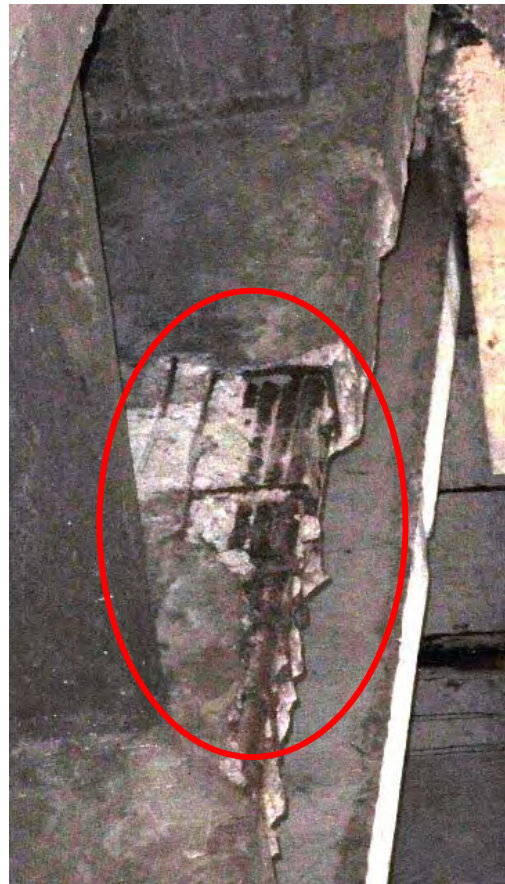
旧橋側 G6 桁の下フランジの大きなスポーリング。

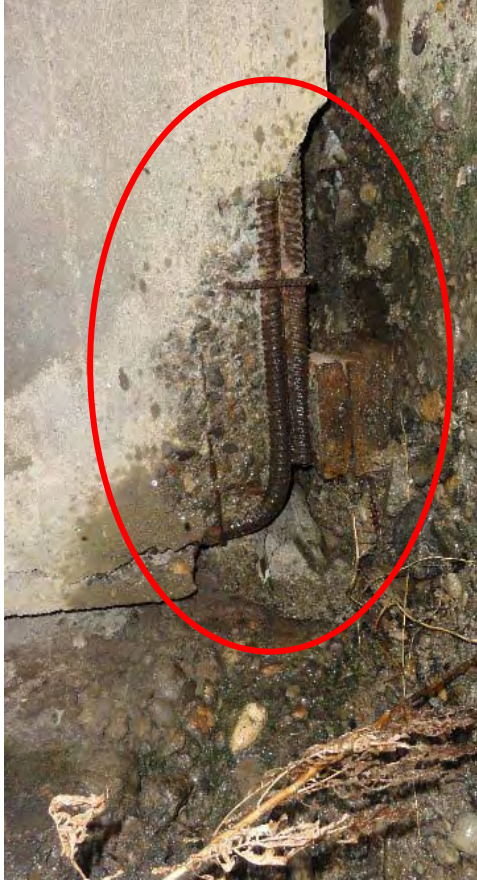
G1 桁 A2 橋台支点上のスポーリング。完全に主鉄筋が露出しており、反力を主鉄筋が直接鋼製支承に伝えている状態。至急補修の必要性がある。次回詳細点検時にパッチング補修のパイロット補修として実施が望まれる。

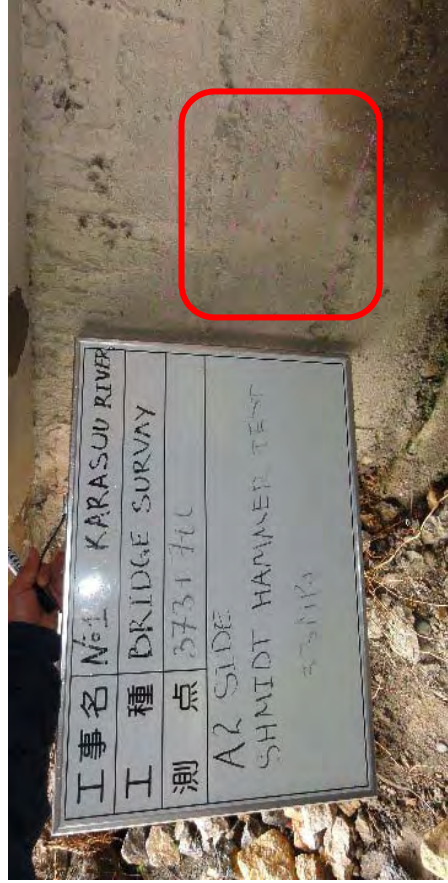
A2 橋台上でのシュミットハンマー結果は、33MPa と高い強度を確認。
