NO.14 Karasu II 橋 (376km+980)

本橋は RC 単純桁橋で旧橋部支間長が 16.9m で拡幅部支間長 16.9m、幅員 9.75m。完成年は旧橋部及び拡幅部についても不明だが、他の橋梁と同様と思われる。本橋手前の急カーブのため交通事故が多く高欄ガードレールばかりでなく主桁にまで損傷を与えている。このため、本橋を次回詳細点検対象とする。

THE PROJECT FOR...
ピシケク-オシユ 道路改修事業に
関する援助効果促進調査

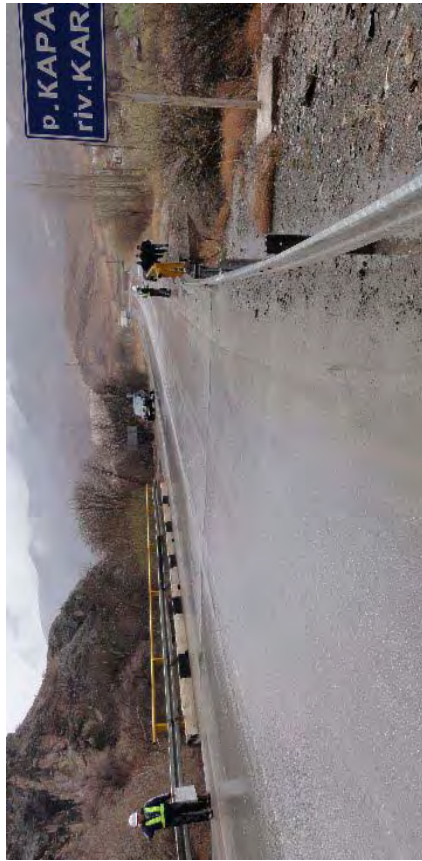
ビシユケク側よりカラクル方面を望む。下り 10%程度下り坂で手前は急カーブのため、年間 15 回位周辺で事故が生じている。

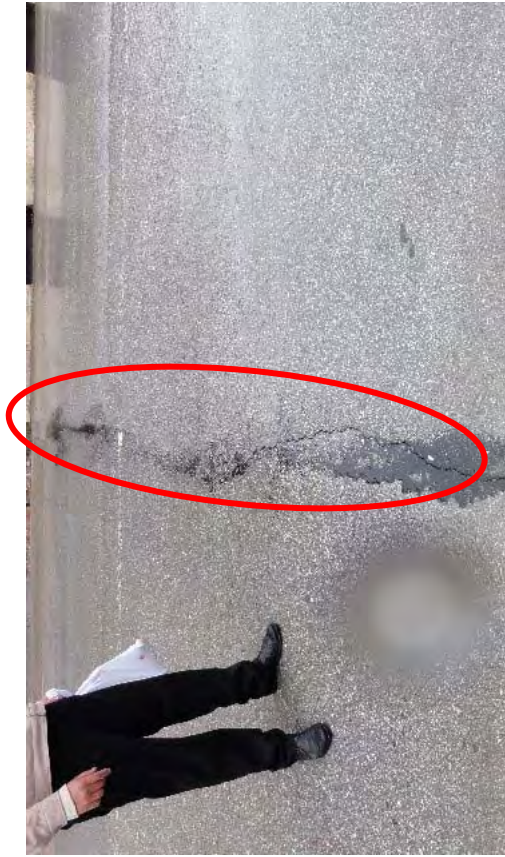
A2 橋台上伸縮目地部のオーバーレイされたアスファルト舗装にクラックが生じている。他の橋梁に比して幾分小さなクラック状態である。A1 側も同様。

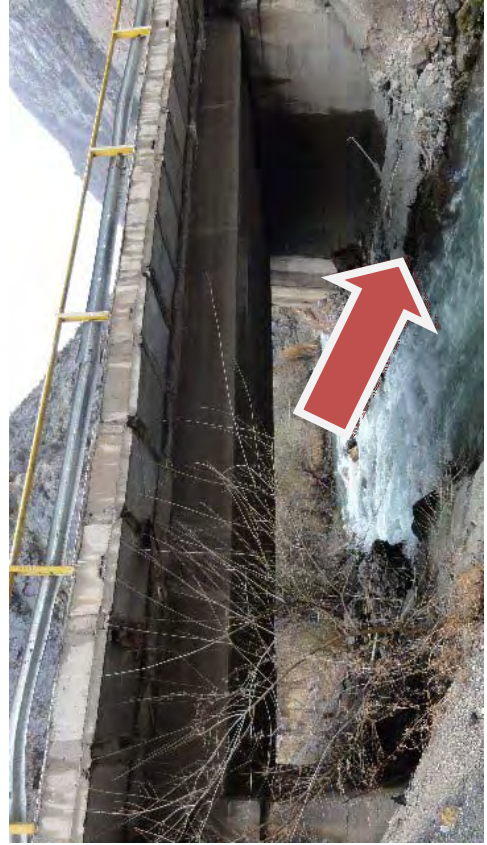
カラクル側よりビシユケク側を見た側面。右側が A1 橋台。

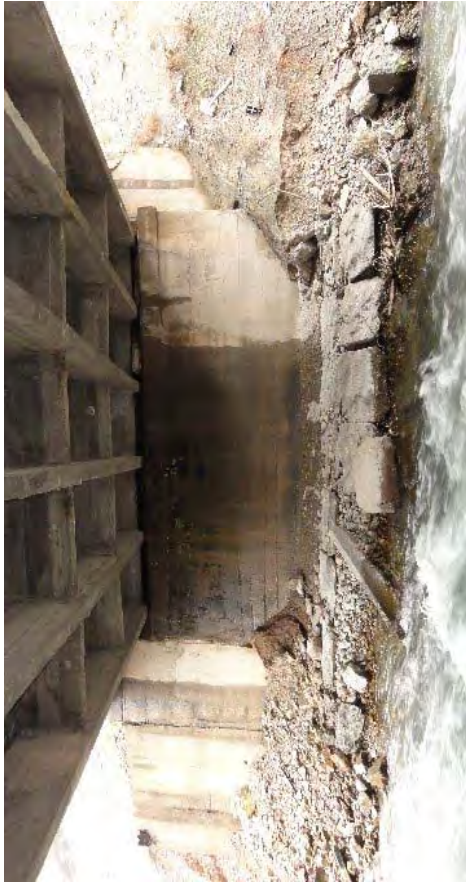
A1 橋台を望む。右手より G1 桁から G6 桁まで。

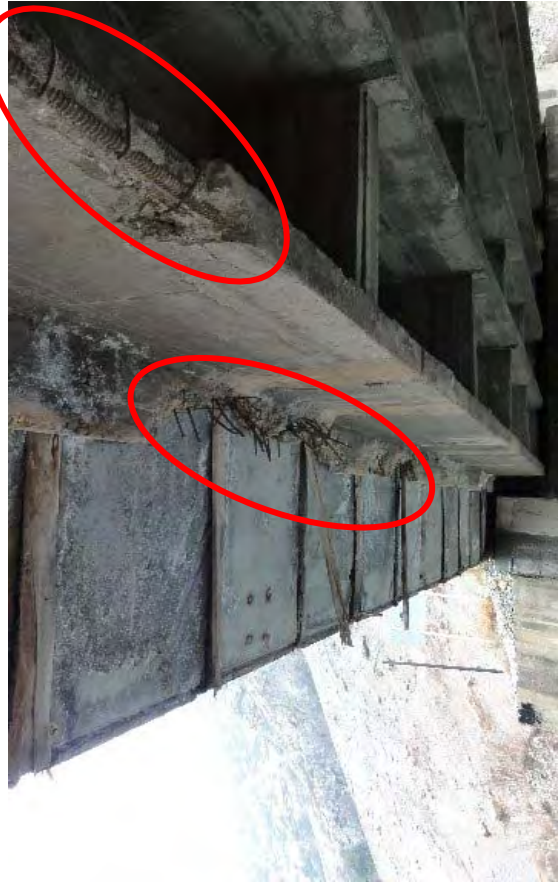
G6 桁下フランジに発生した大きなスポーリングと過去の交通事故で損傷した T 桁張出し部。

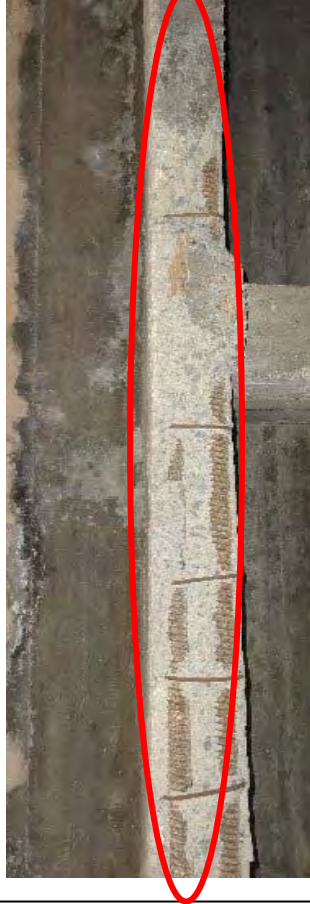
A2 側 G6 桁の下フランジに見られる大きなスポーリング。(200cm x 17cm x 5cm 程度) 主鉄筋露出

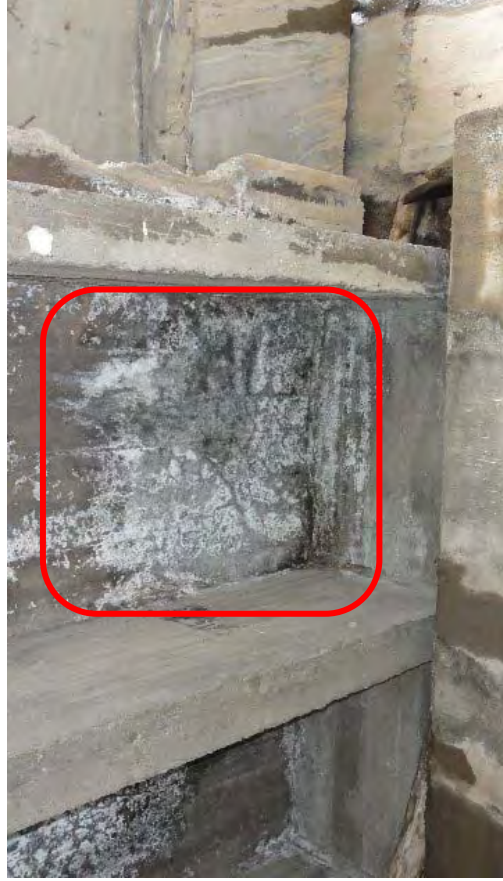
床版に広く見られる遊離石灰。

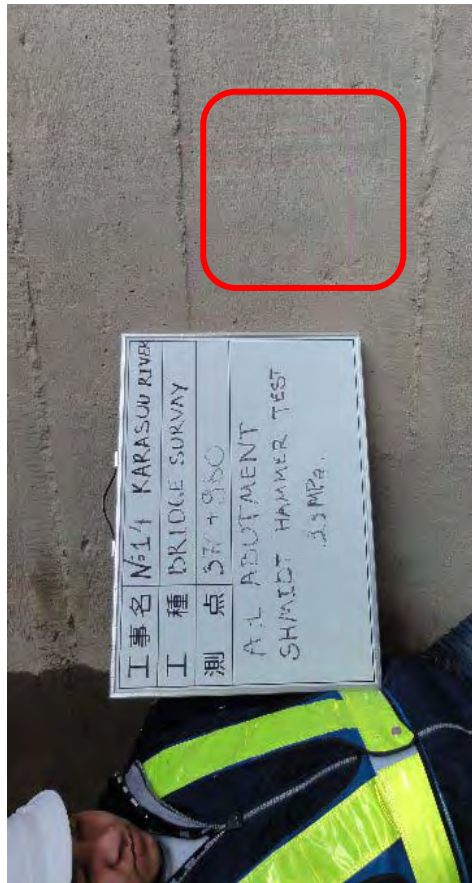
A1 橋台上でのシュミットハンマー結果は、33MPaと十分な強度を有することが確認された。

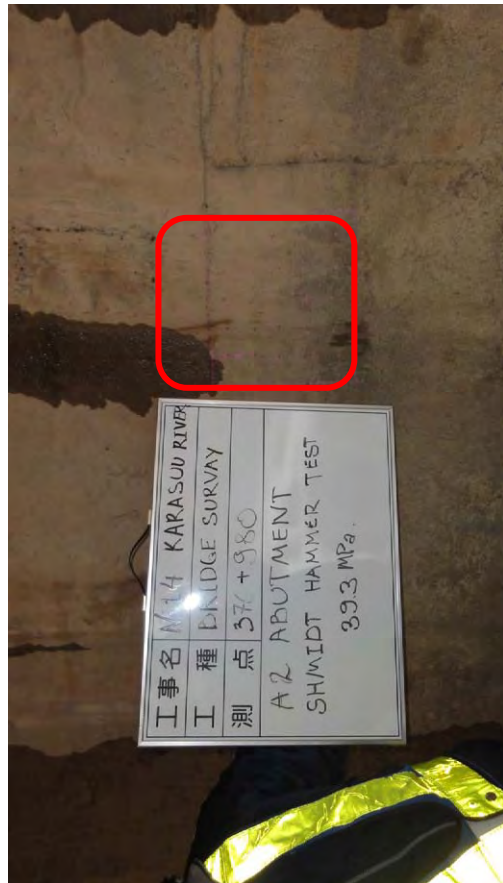
A2 橋台上でのシュミットハンマー結果は、39.3MPa と非常に高い強度を確認した。

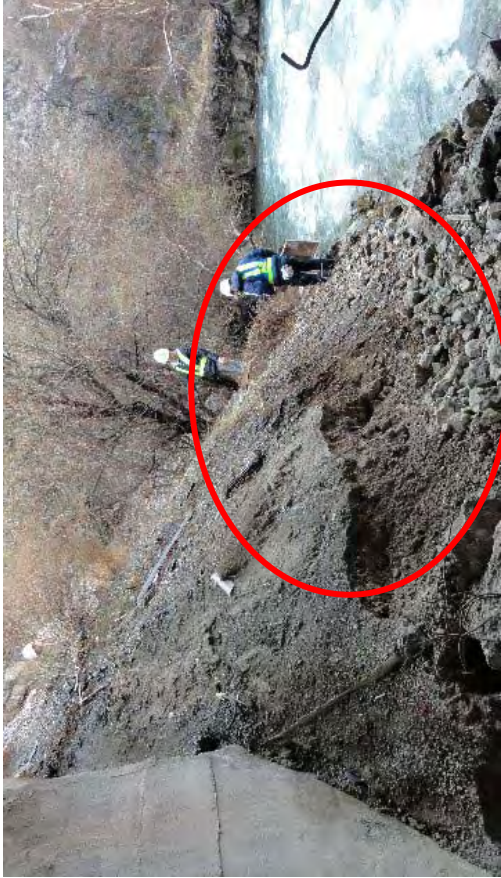
A1 橋台側スロープに法面防護工がなく、損傷している。

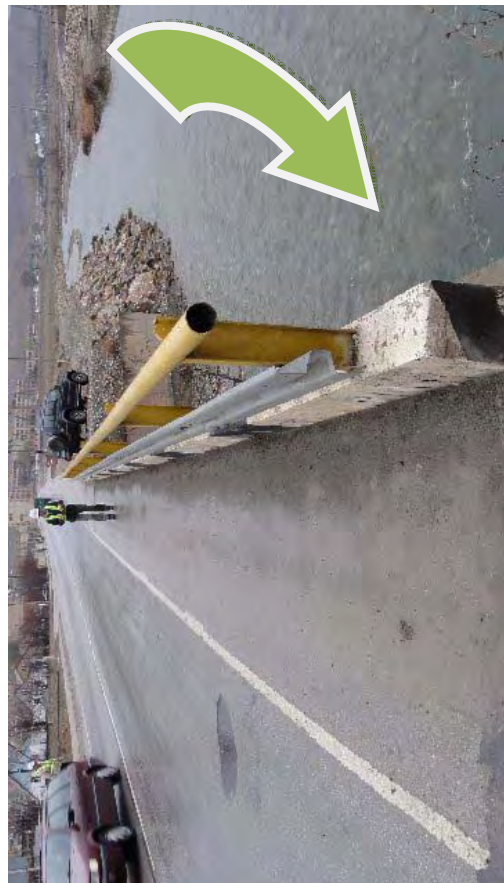
オッシュ側より見た路面。右側が上流でA2橋台上に直接河川流が当たっている。

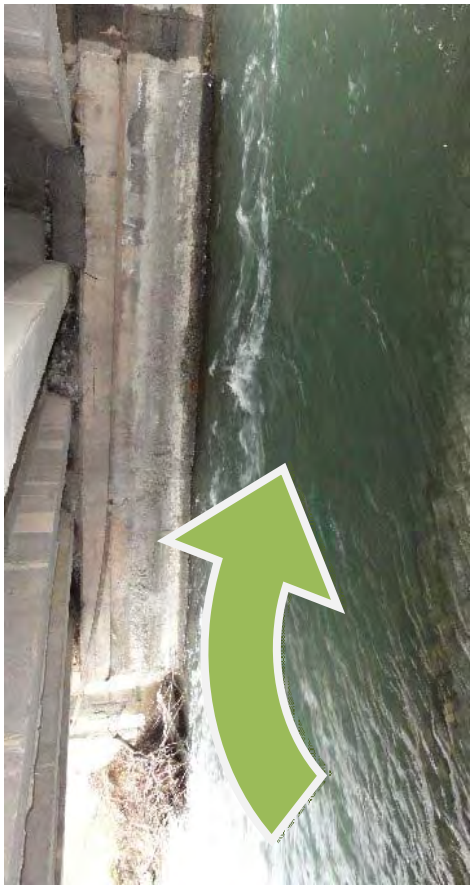
A2 橋台を望む。河川流が直接橋台に当たり、洗掘が進んでいる。河川流を変更するのは位置的に困難なため 1m 以上の岩を多数沈設して洗掘防止工として設置することが望ましい。

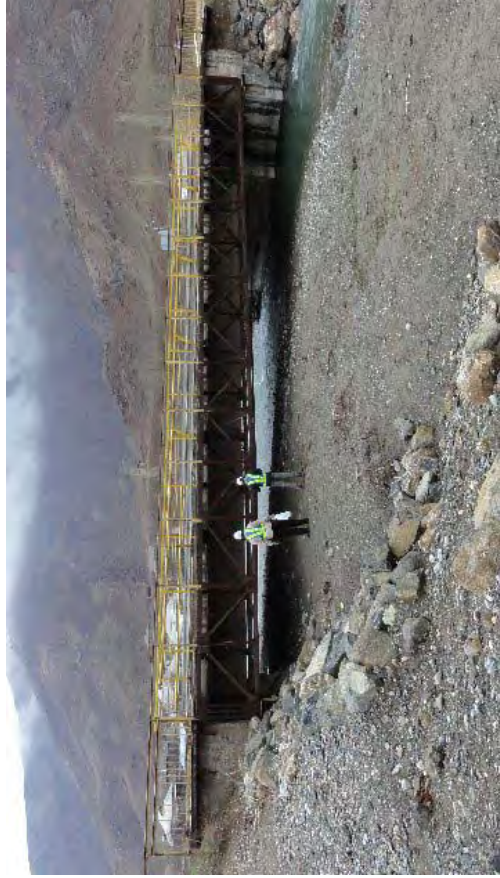
左側がピシユケク側 A1 橋台、歩道橋が手前に見える。

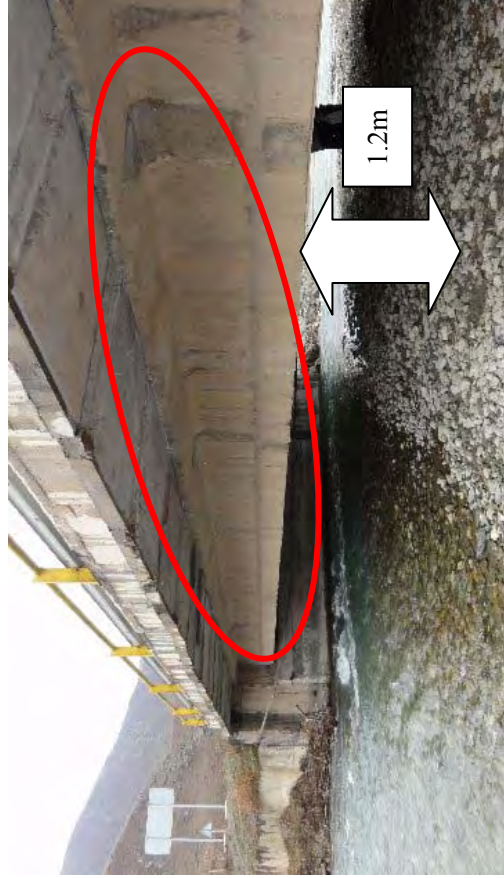
G1 桁側面。C/P によると昨年の洪水時に桁下空間（約 1.2m）が小さいため泥水が主桁上側まで被り汚れているとのこと。

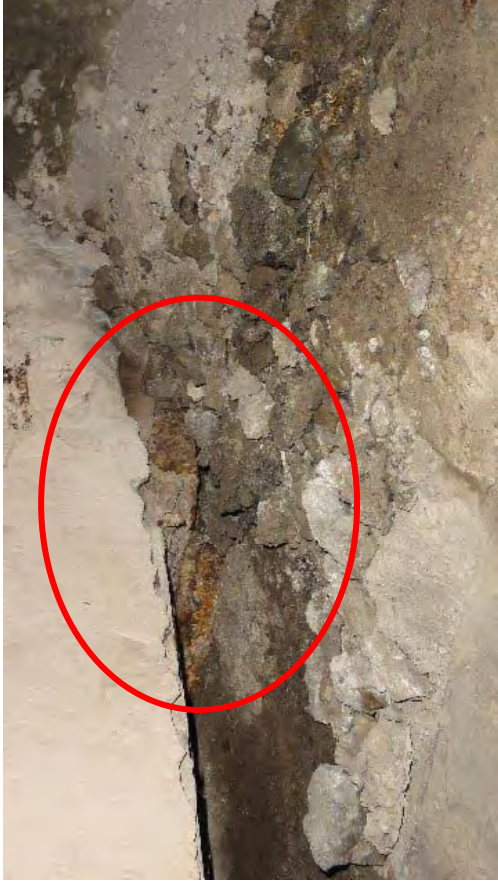
A1 橋台上鋼製支承。土砂に埋まりかかり湿潤状態にあるため腐食した。

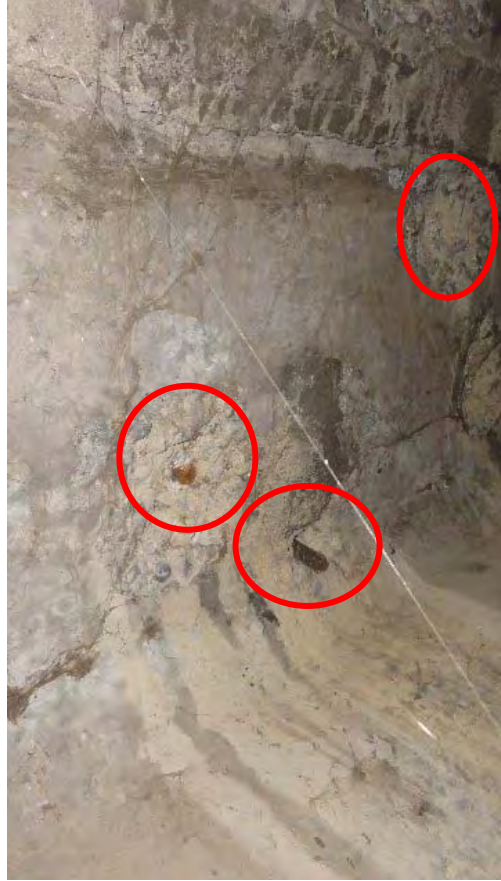
床版に発達しているスポーリング。複数あるが、路面上からのアンカー穿孔により発生したと思われる。

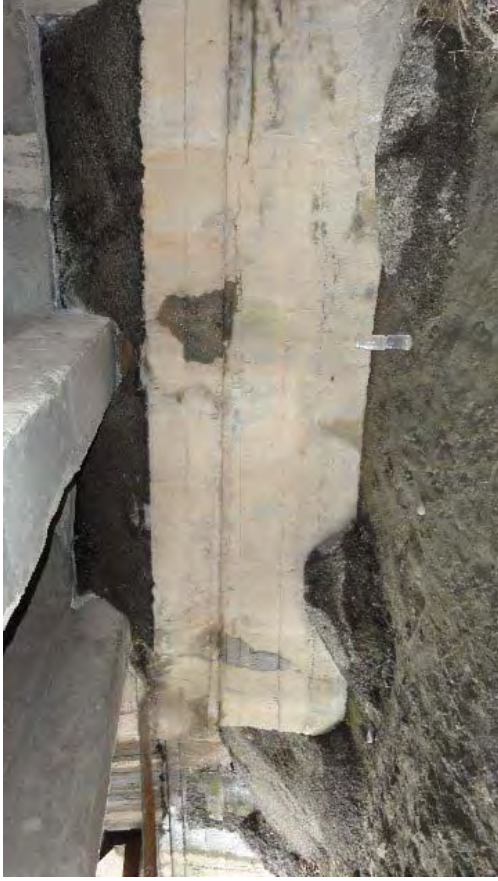
A1 橋台上。支承回りに舗装材が堆積しており清掃が必要。

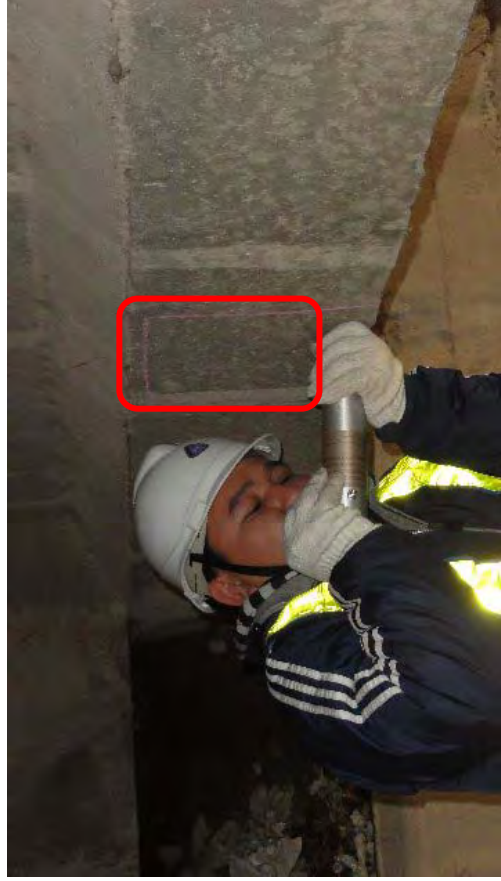
G2 桁でのシユミットハンマーテスト結果。48.2MPa と十分な強度を有していることが分かった。

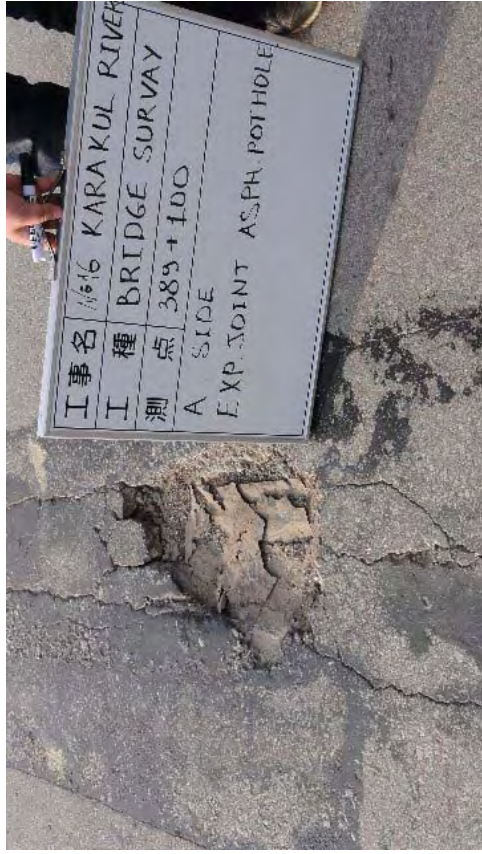
A1 側伸縮部ポットホール。CP より当初はアングル材を用いた伸縮装置であったが、破損後に薄い鋼板を敷いた上で As 舗装をオーバーレイにしたがこのポットホールが発生したとの説明があった。

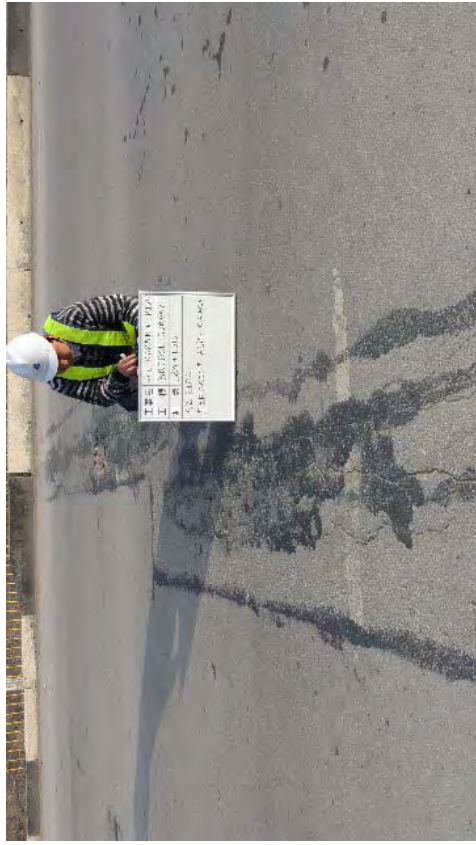
A2 側伸縮部も A1 側と同様の損傷。

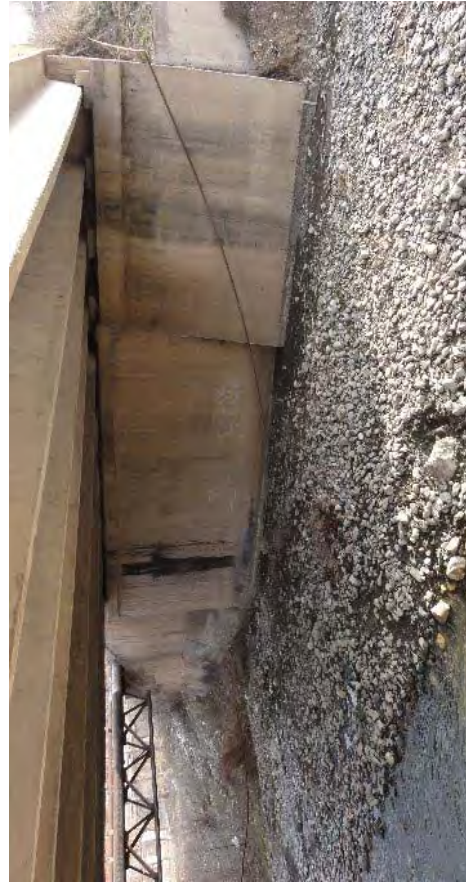
A1 橋台。右側が拡幅部。左側が旧橋部。河川流が A2 橋台側に片寄っているのが分かる。

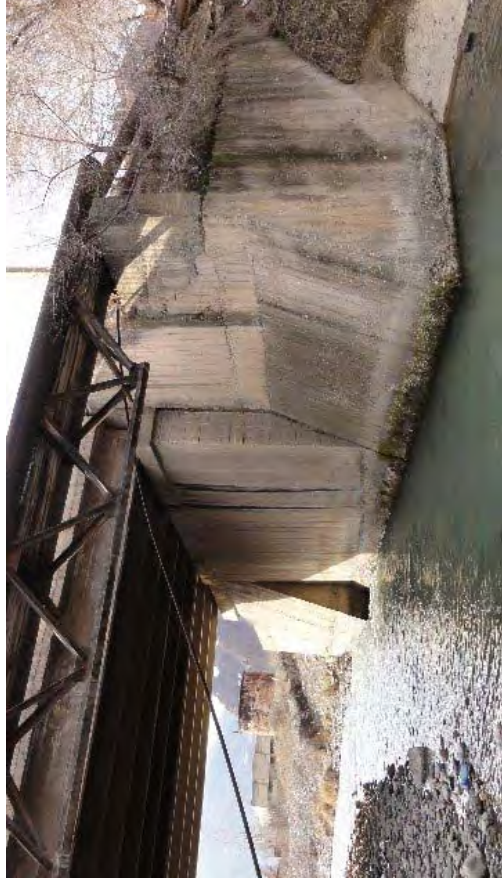
A2 橋台。河川流が A2 橋台に直接触れ、洗掘されつつある。深さ 1.5m

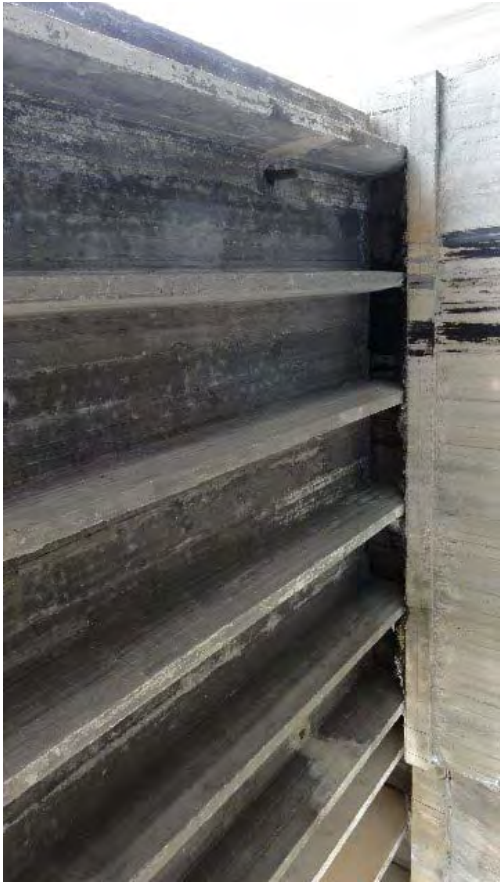
旧橋部上部工の状況。排水管よりの漏水が目立つ程度。遊離石灰は若干全体に広がる。

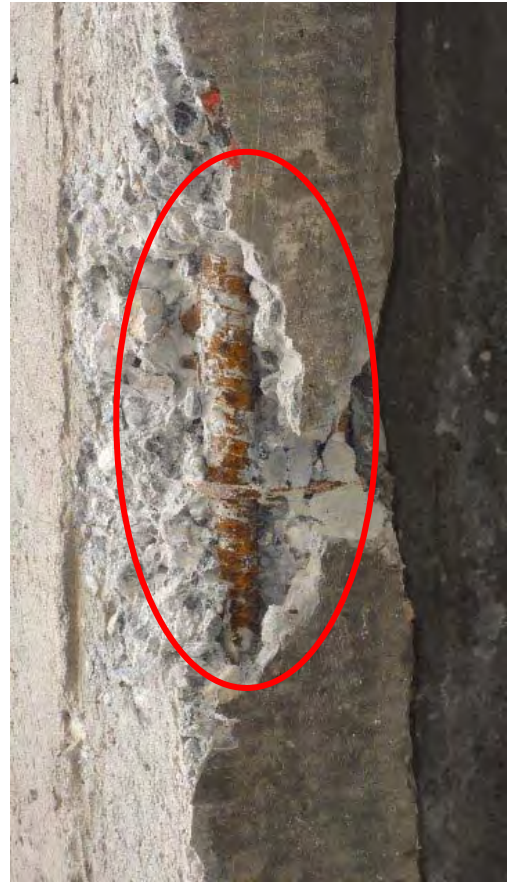
旧橋部G9桁下フランジに発生したスポーリング。鉄筋が露出している。

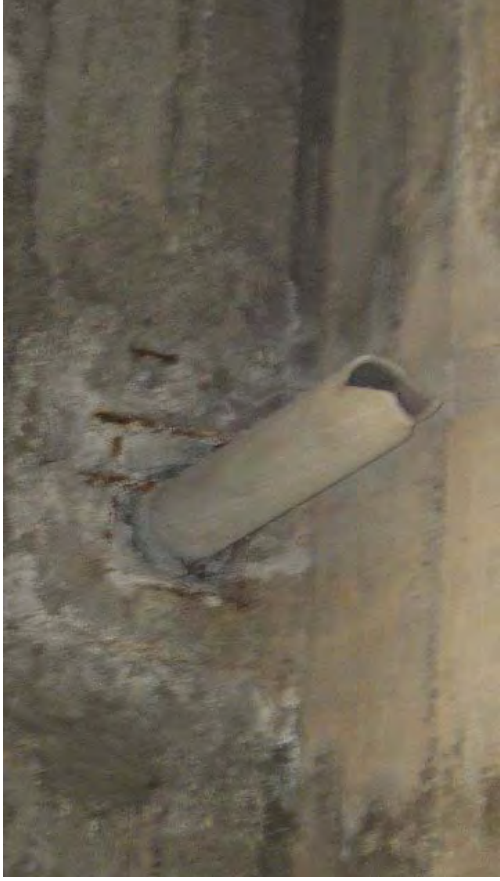
排水管の損傷と漏水によるスポーリングの進展状況。

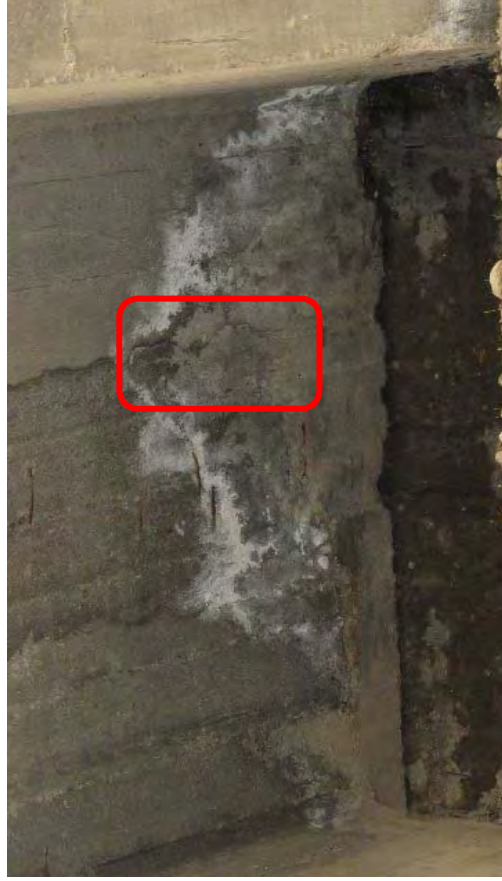
床版端部漏水による遊離石灰の発生状況。

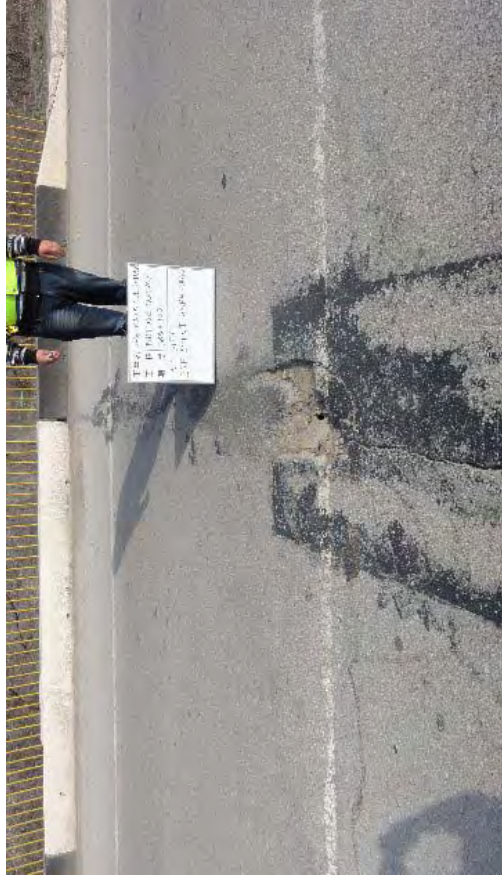
A1 側伸縮部ポットホール。A2 側伸縮部も A1 側と同様の損傷。

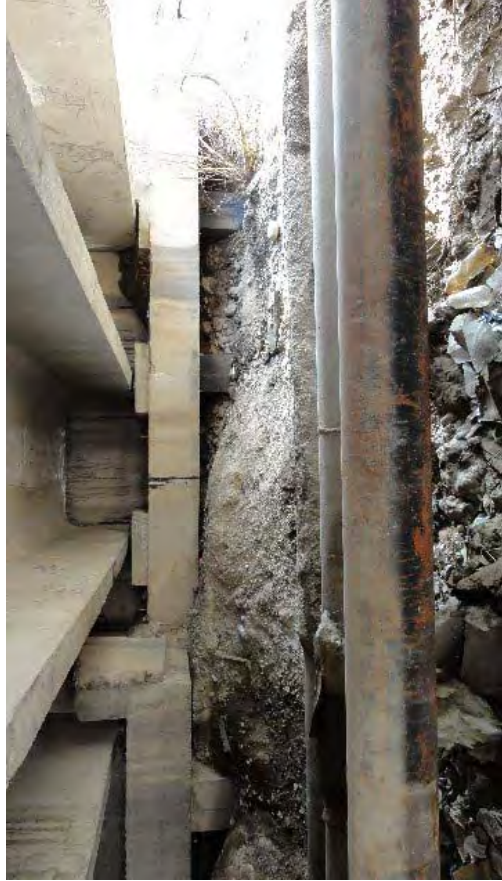
A1 橋台の拡幅側で 3 本の RC 杭で 3 本の主桁を支持している。

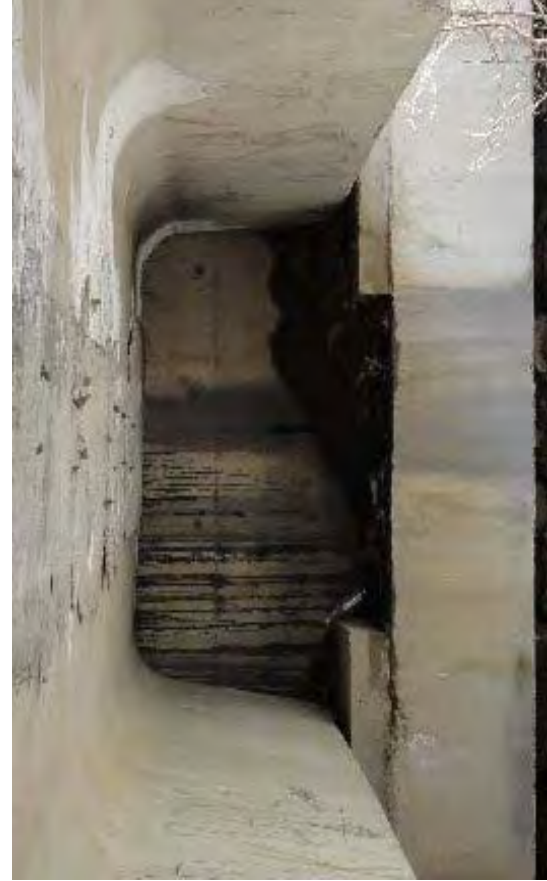
全ての橋台、橋脚に共通であるが土砂の堆積が多く清掃が必要。

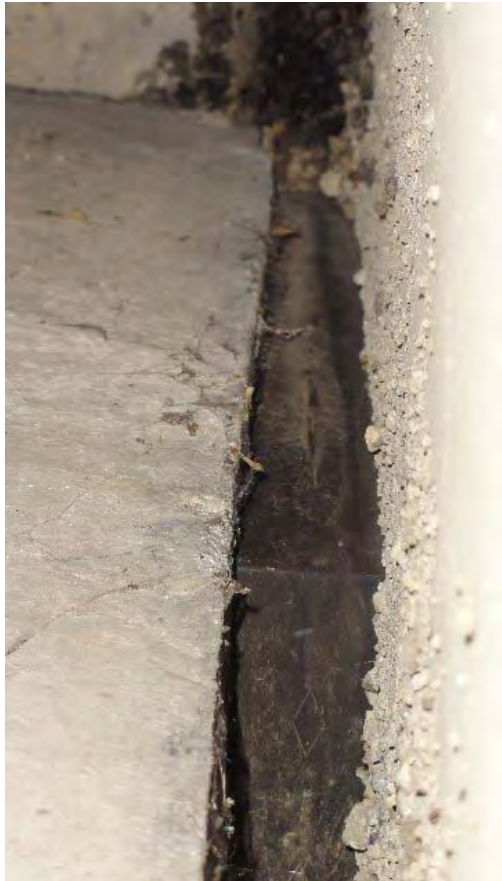
拡幅部には、ゴム支承が用いられている。特に損傷はない。

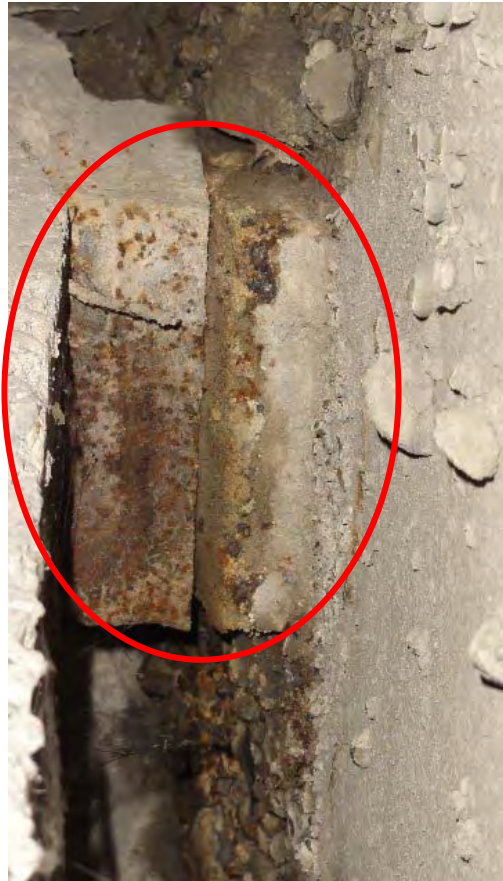
旧橋部には鋼製支承が用いられており腐食している。土砂を取り除き、清掃後塗装が望ましい。

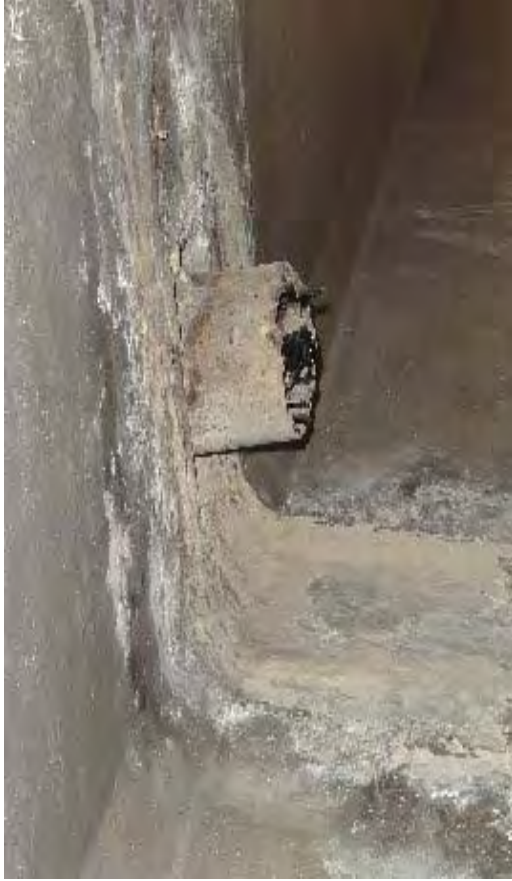
排水管回りの漏水処理がうまくいっておらず、多量の漏水が続いている。今後、コンクリートにダイラミネーション、スポーリングの発生が考えられる。

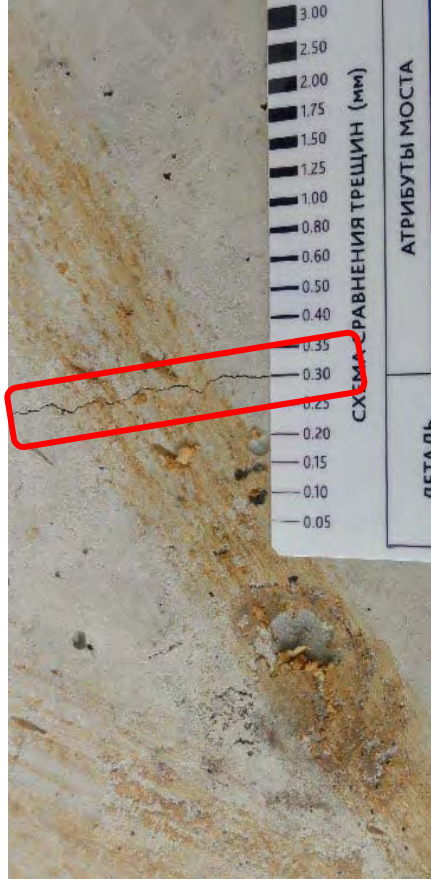
拡幅部の3主桁にはこのようなせん断クラックが数多く発生している。エポキシ充填補修工法の適用が必要と思われる。

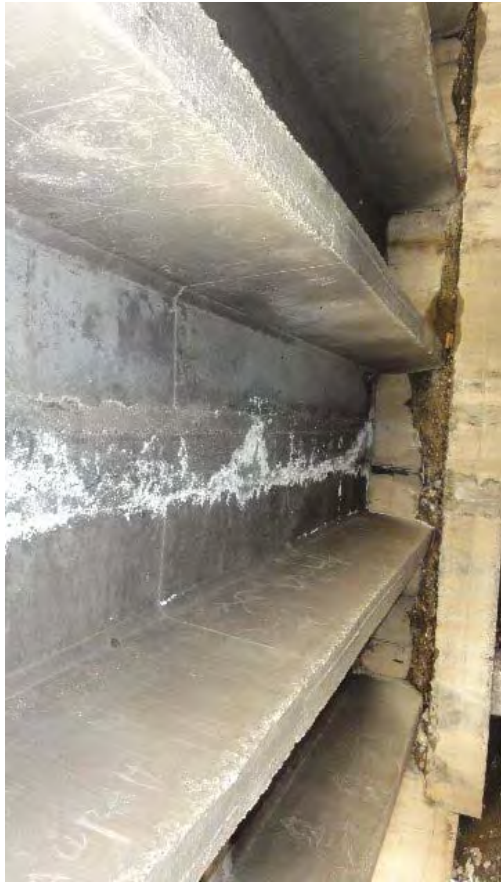
旧橋部床版間詰コンクリート全長に渡る遊離石灰の発生状況。

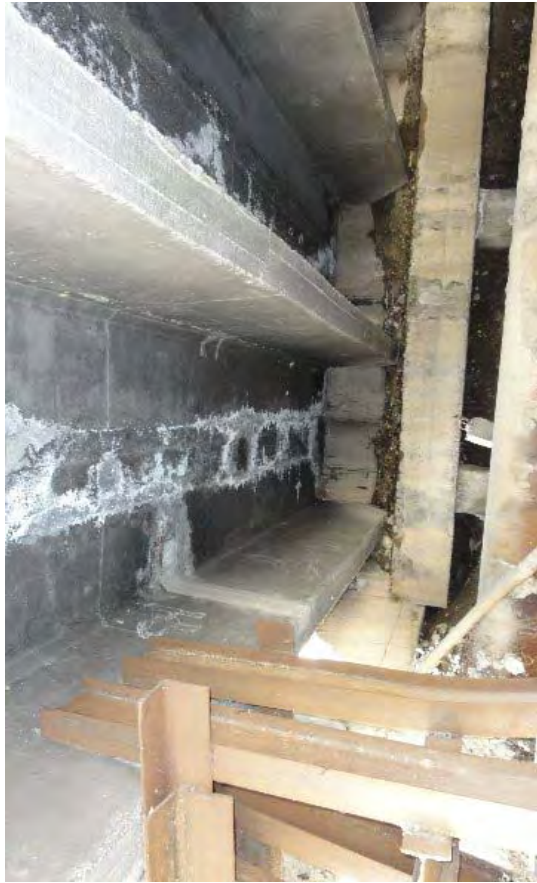
G8,G9 間床版の遊離石灰発生状況。

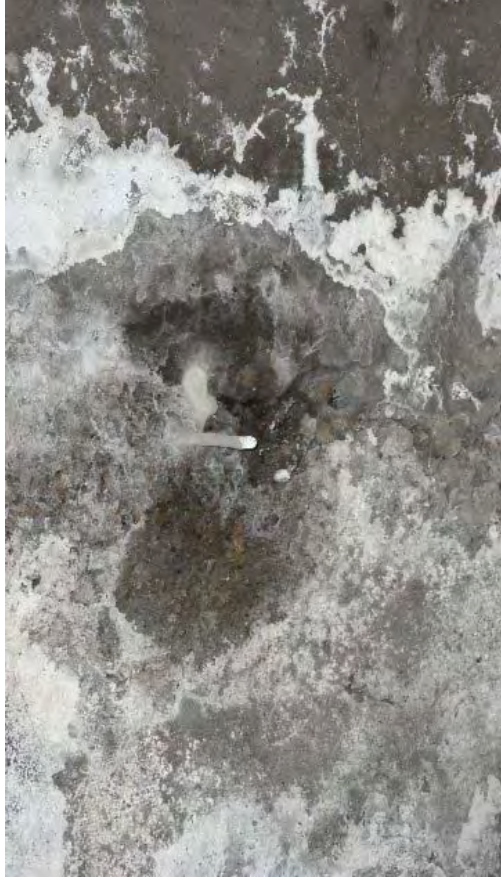
P2-A2 間、G8-G9 桁間床版に写真のように漏水により遊離石灰が鍾乳石として発達している場所が数カ所見られた。

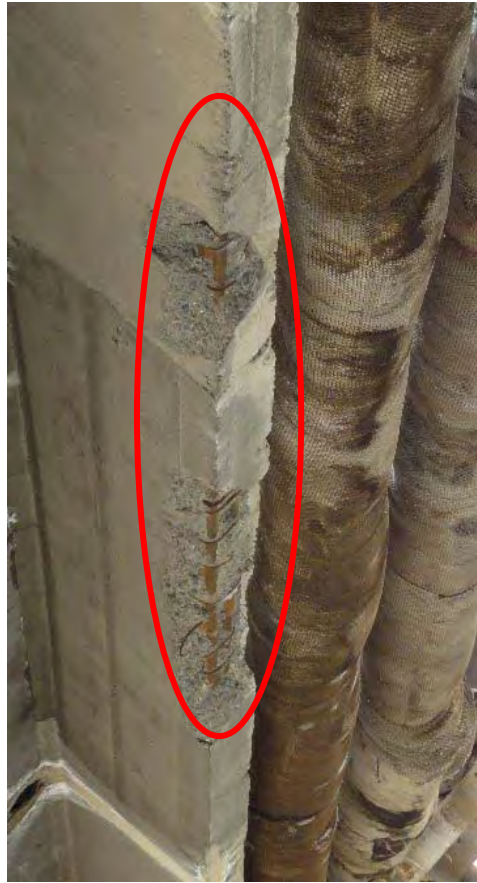
P1-P2 間 G9 桁下フランジに発生した大きなスポーリングと鉄筋露出 (200cmx17cmx50cm) G4,5,6,6,7,8 桁全てに同様のスポーリングが支間中央部に生じている。大規模なスポーリングに対する補修方法である部分コンクリート打設工法やパッチング後に CFRP 補強等適用手法は種々あるが次回詳細点検調査時に比較検討すべき橋梁と判断する。

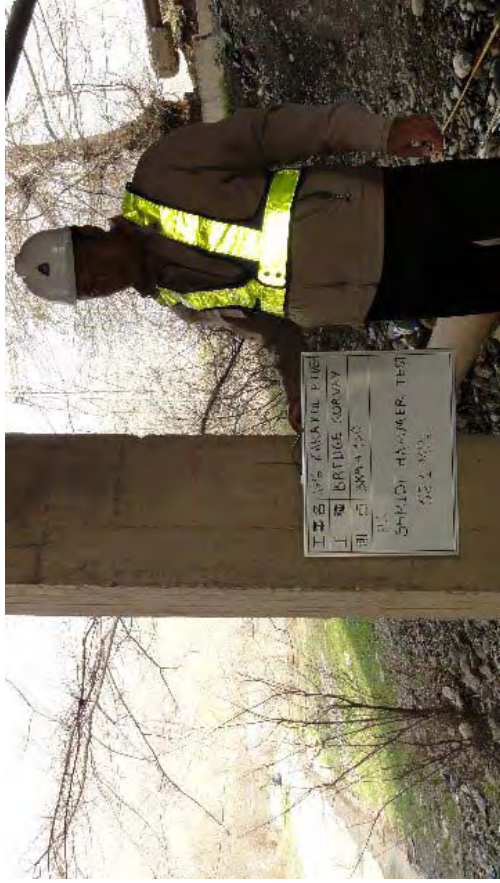
P1 橋脚躯体のシュミットハンマーテスト。52.1MPa と大きな値を示した。

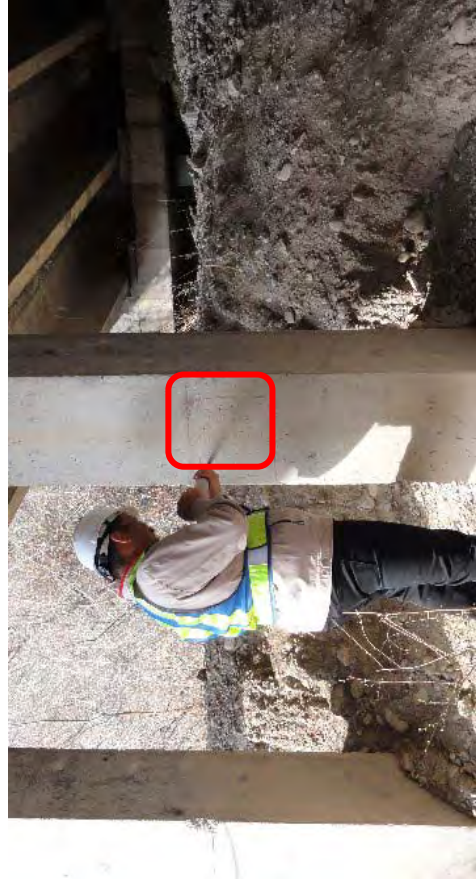
P2 橋脚躯体のシュミットハンマーテスト。39.3MPa と十分な強度を確認した。

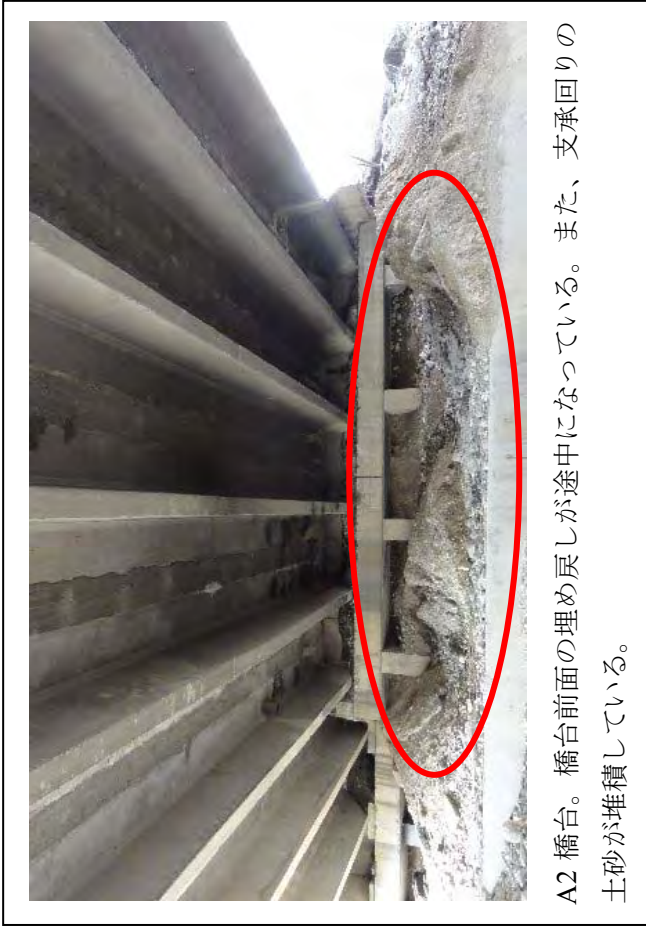
A2 橋台。橋台前面の埋め戻しが途中でになっている。また、支承回りの土砂が堆積している。

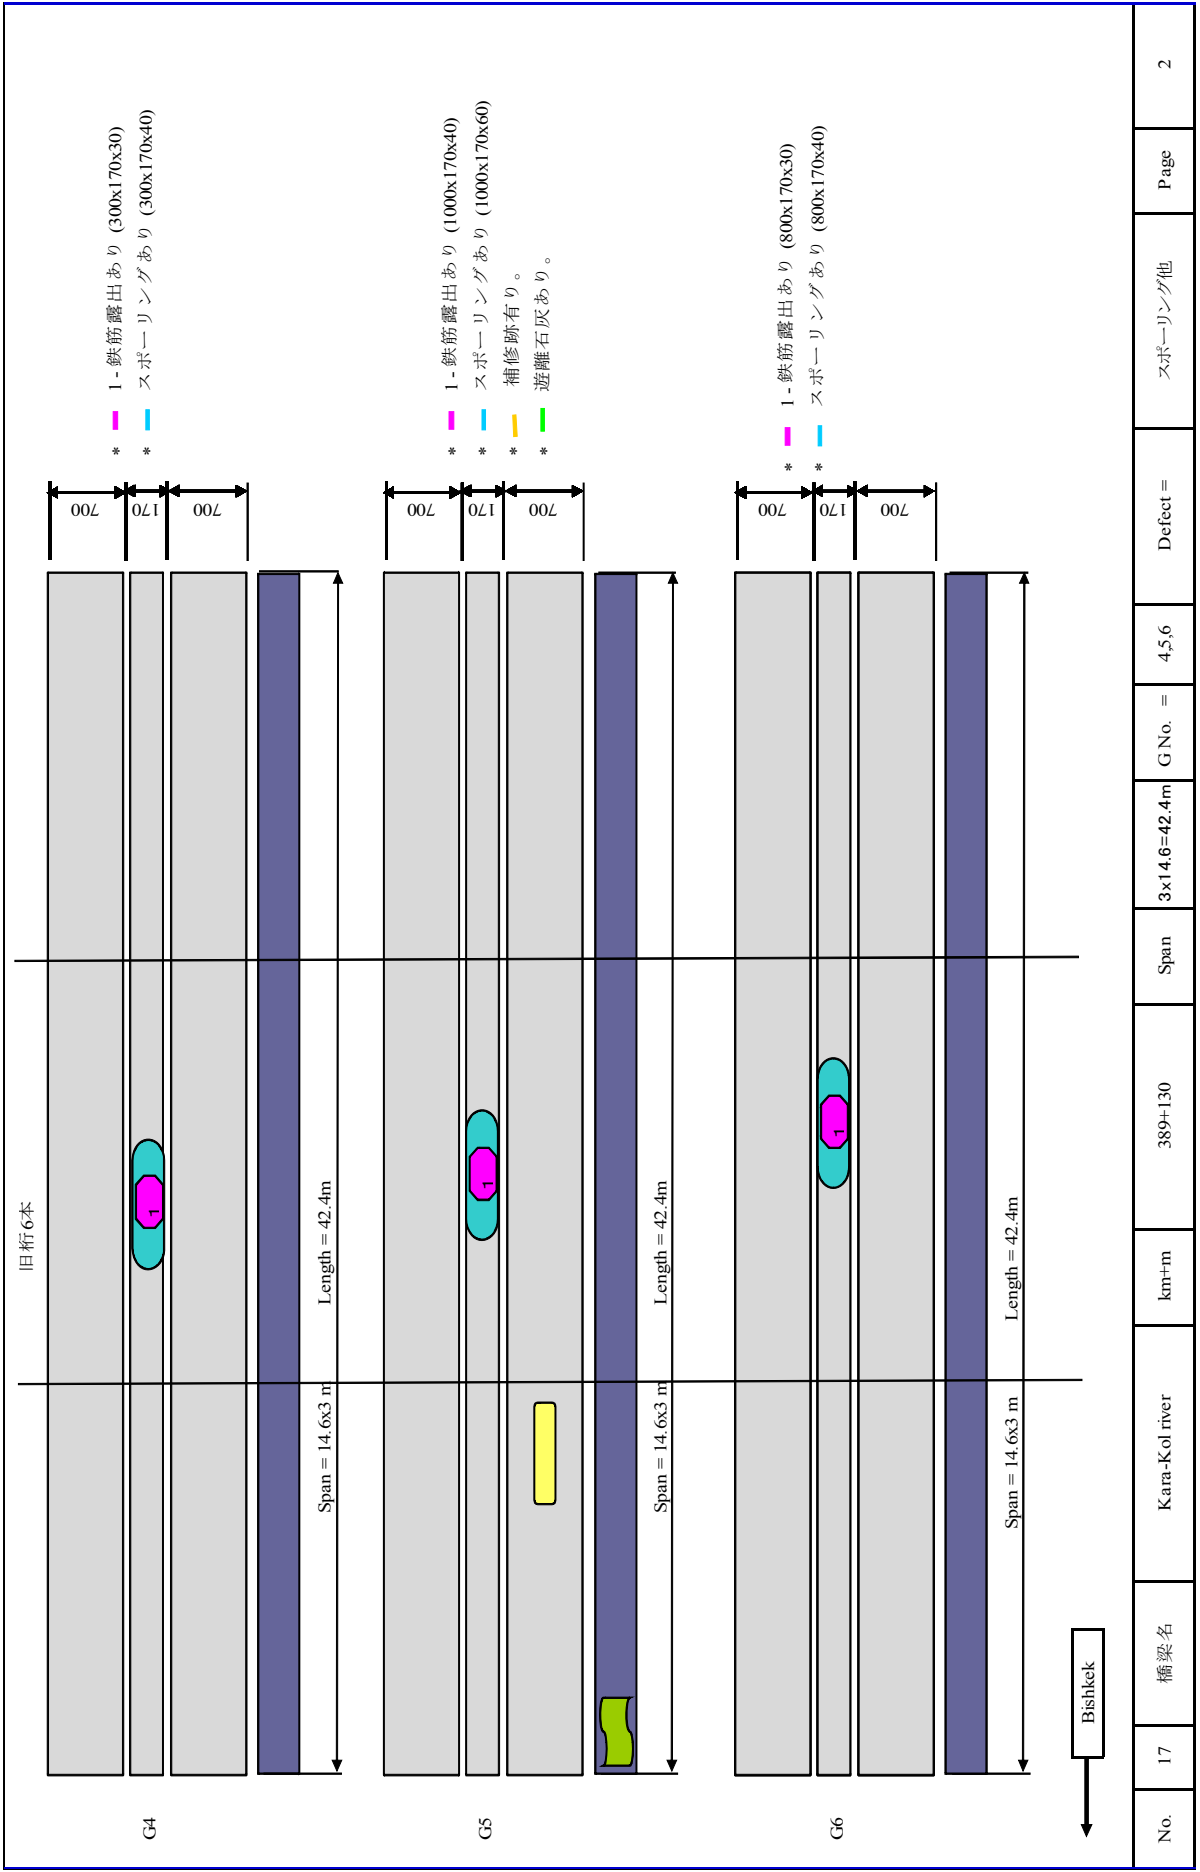
* 1 - 鉄筋露出あり (300x170x30)
 * スポーリングあり (300x170x40)

* 1 - 鉄筋露出あり (1000x170x40)
 * スポーリングあり (1000x170x60)
 * 補修跡有り。
 * 遊離石灰あり。

* 1 - 鉄筋露出あり (800x170x30)
 * スポーリングあり (800x170x40)
