キルギス国  
ビシュケクーオシュ道路改修事業に  
関する援助効果促進調査  
ファイナル・レポート  
Vol.4 トンネル調査

平成23年6月  
(2011年)

独立行政法人  
国際協力機構 (JICA)

株式会社 片平エンジニアリング・インターナショナル

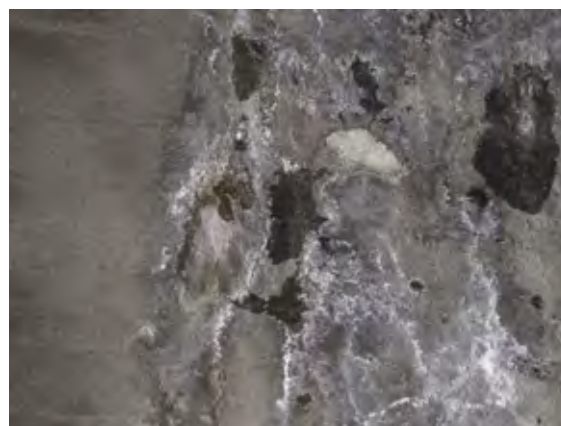
トンネルの坑口付近の覆工コンクリートおよび吹付けコンクリート実施区間では、吹付けコンクリートのはく落箇所が確認された。そのことから、現在剥落が発生している箇所以外においても、吹付けコンクリートが剥落する恐れがあると想定される。今後、打音調査により吹付けコンクリートの健全度を確認する必要がある。

写真-3 トンネル No.1 吹付けコンクリート剥落状況（起点側坑口から 290m 付近）

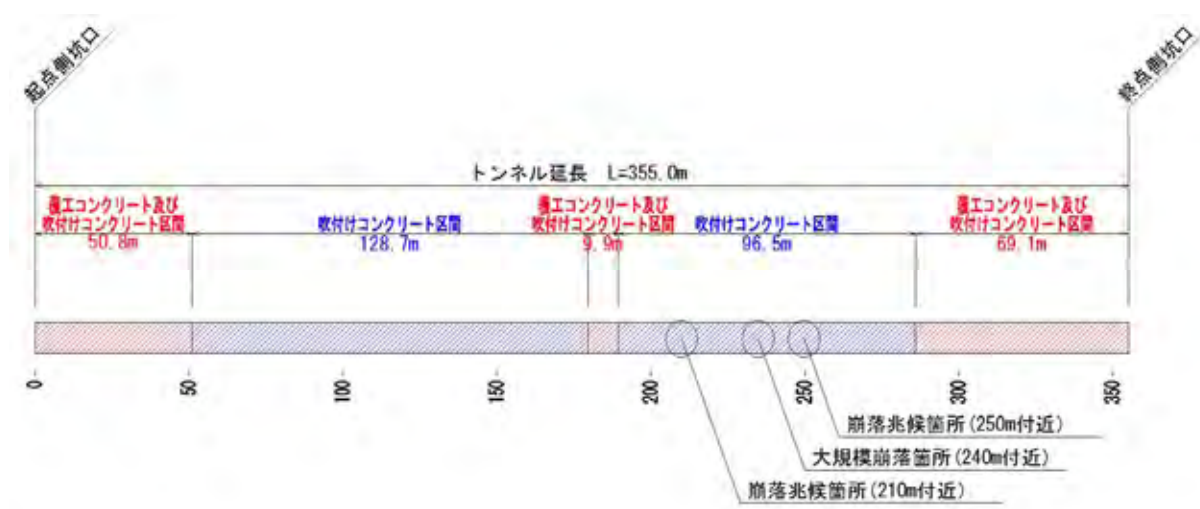
図－6 トンネル No.2 変状位置図

トンネル No.2 の起点側坑口から 240m 付近の崩落箇所に関しては、支保耐力が不足していることから、上表に示したような工法で既設吹付けコンクリート内側に新たなライニングを構築する必要がある。また、対策工に関しては、起点側坑口から 189.4～285.9m (L=96.5m) 区間に変状が発生していることから、この区間を実施範囲とすることが妥当であると考えられる。しかしながら、実際の対策実施範囲については、今後の調査結果に基づき決定することが重要である。

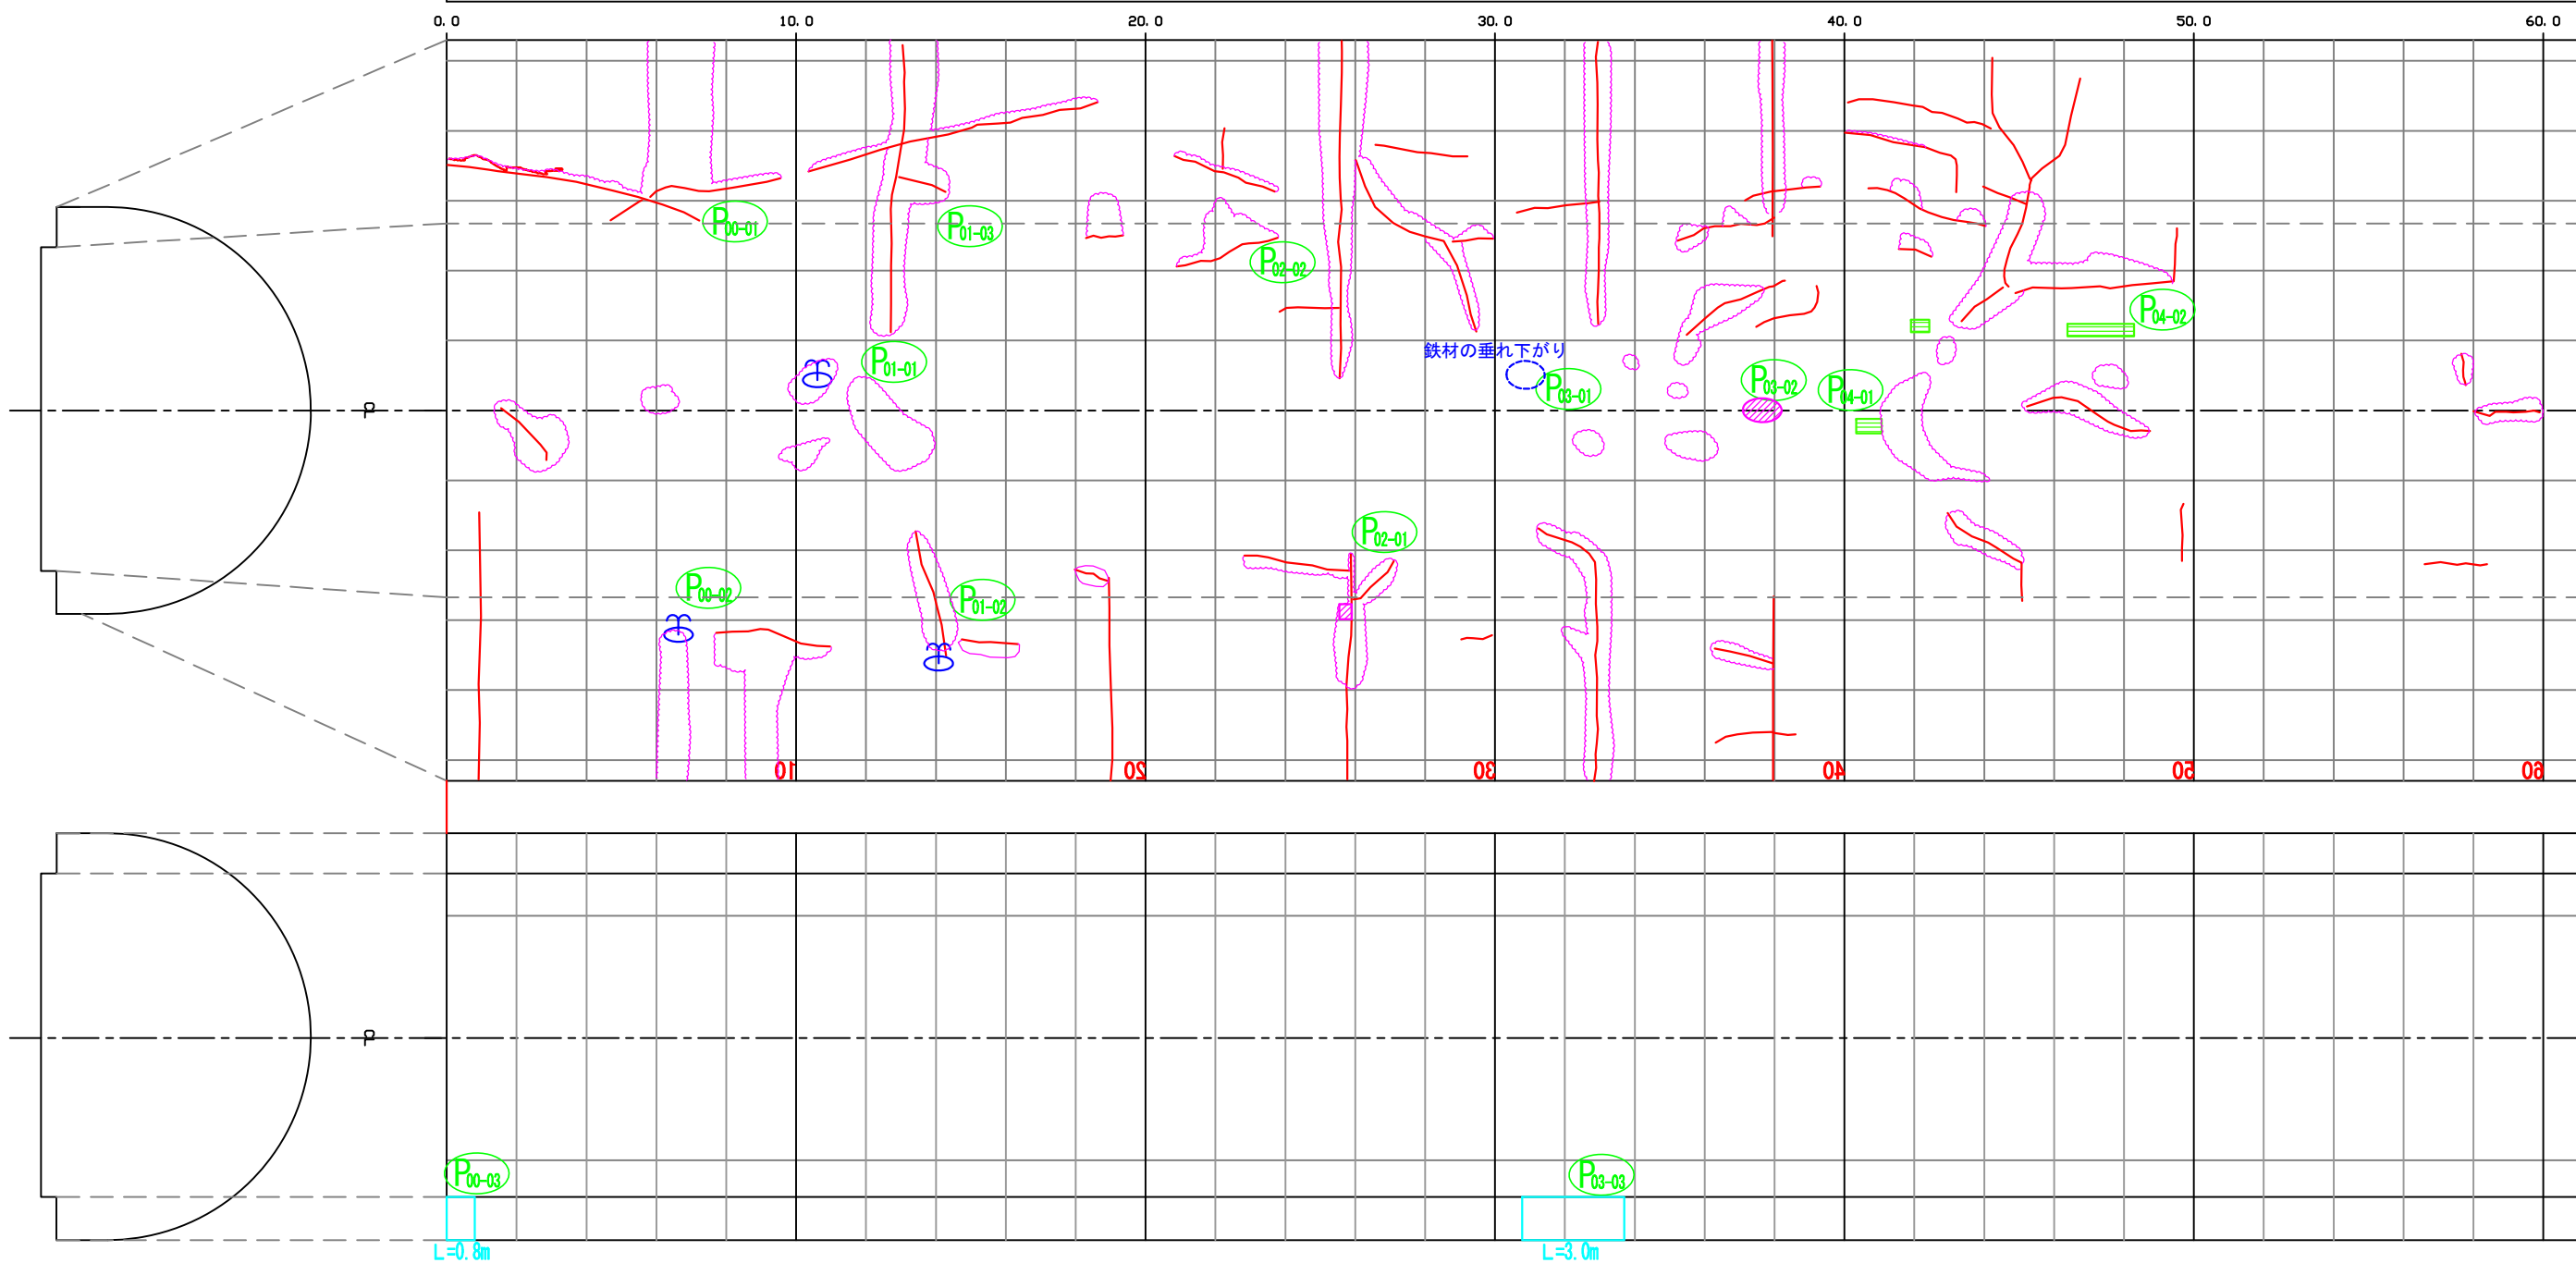
# トンネル No. 1 変状展開図(1) S=1:200

ひび割れ	B	B	B	B	B	S
うき・はく離・はく落	S	S	B	A	B'	S
漏水	S	A	S	S	S	S
付帯構造物の損傷	S	S	S	B	S	S

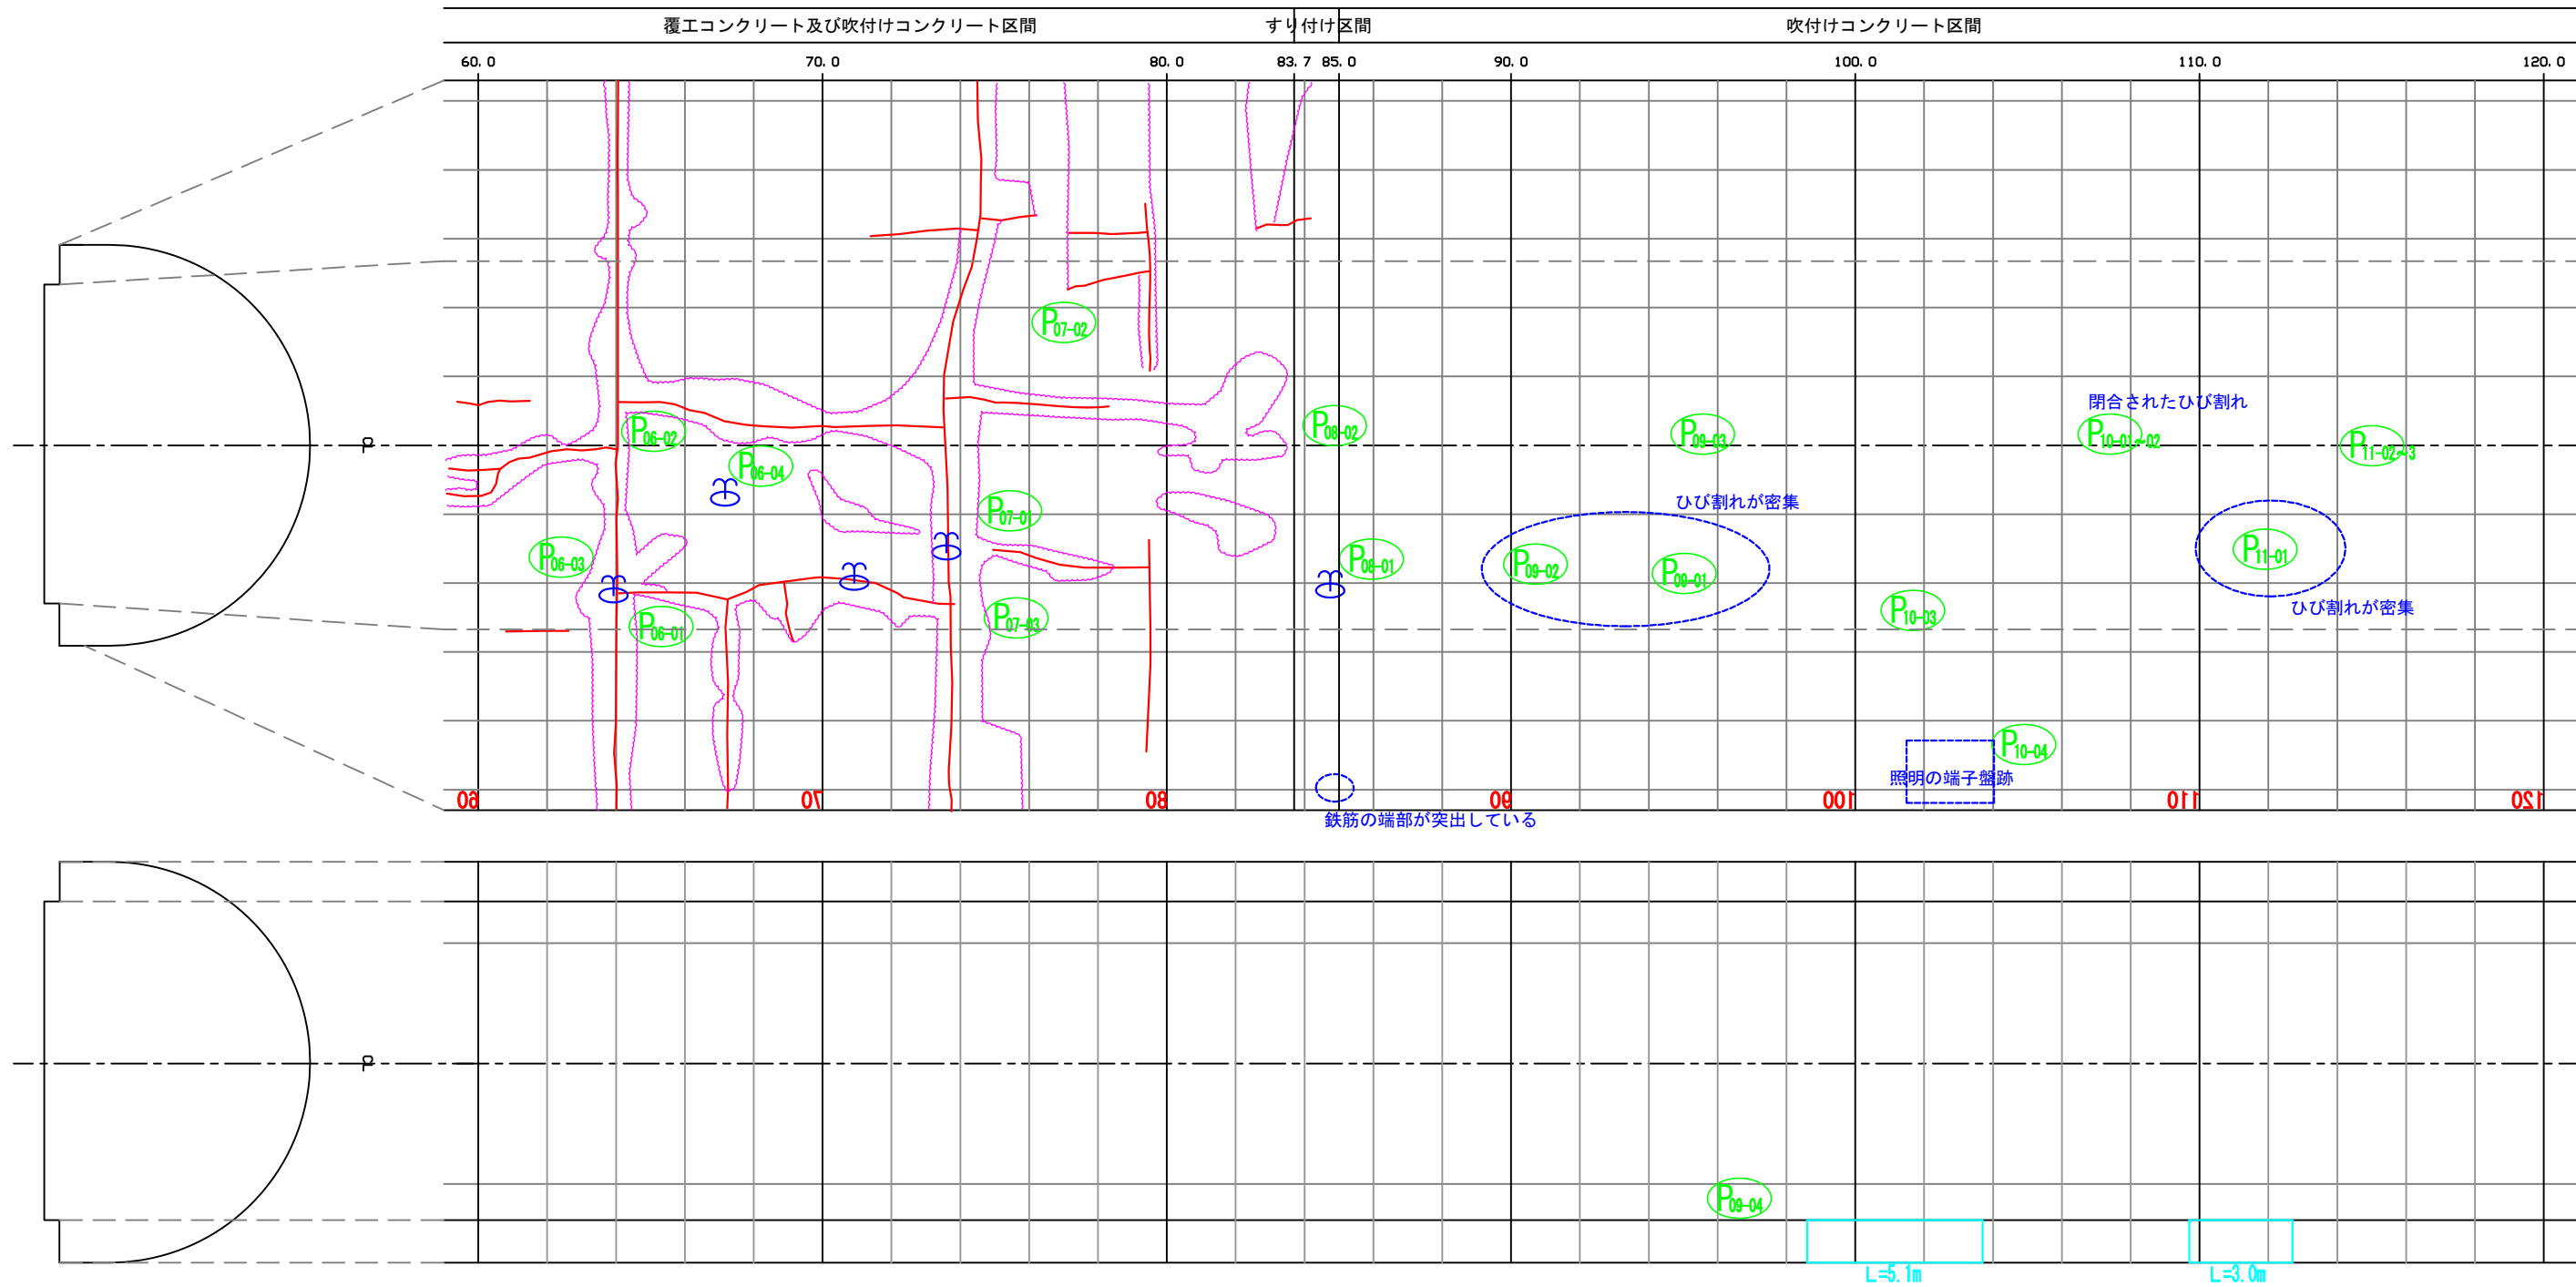
# トンネル No. 1 変状展開図(2) S=1:200

ひび割れ	A	B	B	B	B	A	B
うき・はく離・はく落	B'	B'	S	B'	B'	B'	B'
漏水	A	A	S	A	S	S	S
付帯構造物の損傷	S	S	S	B	S	S	S

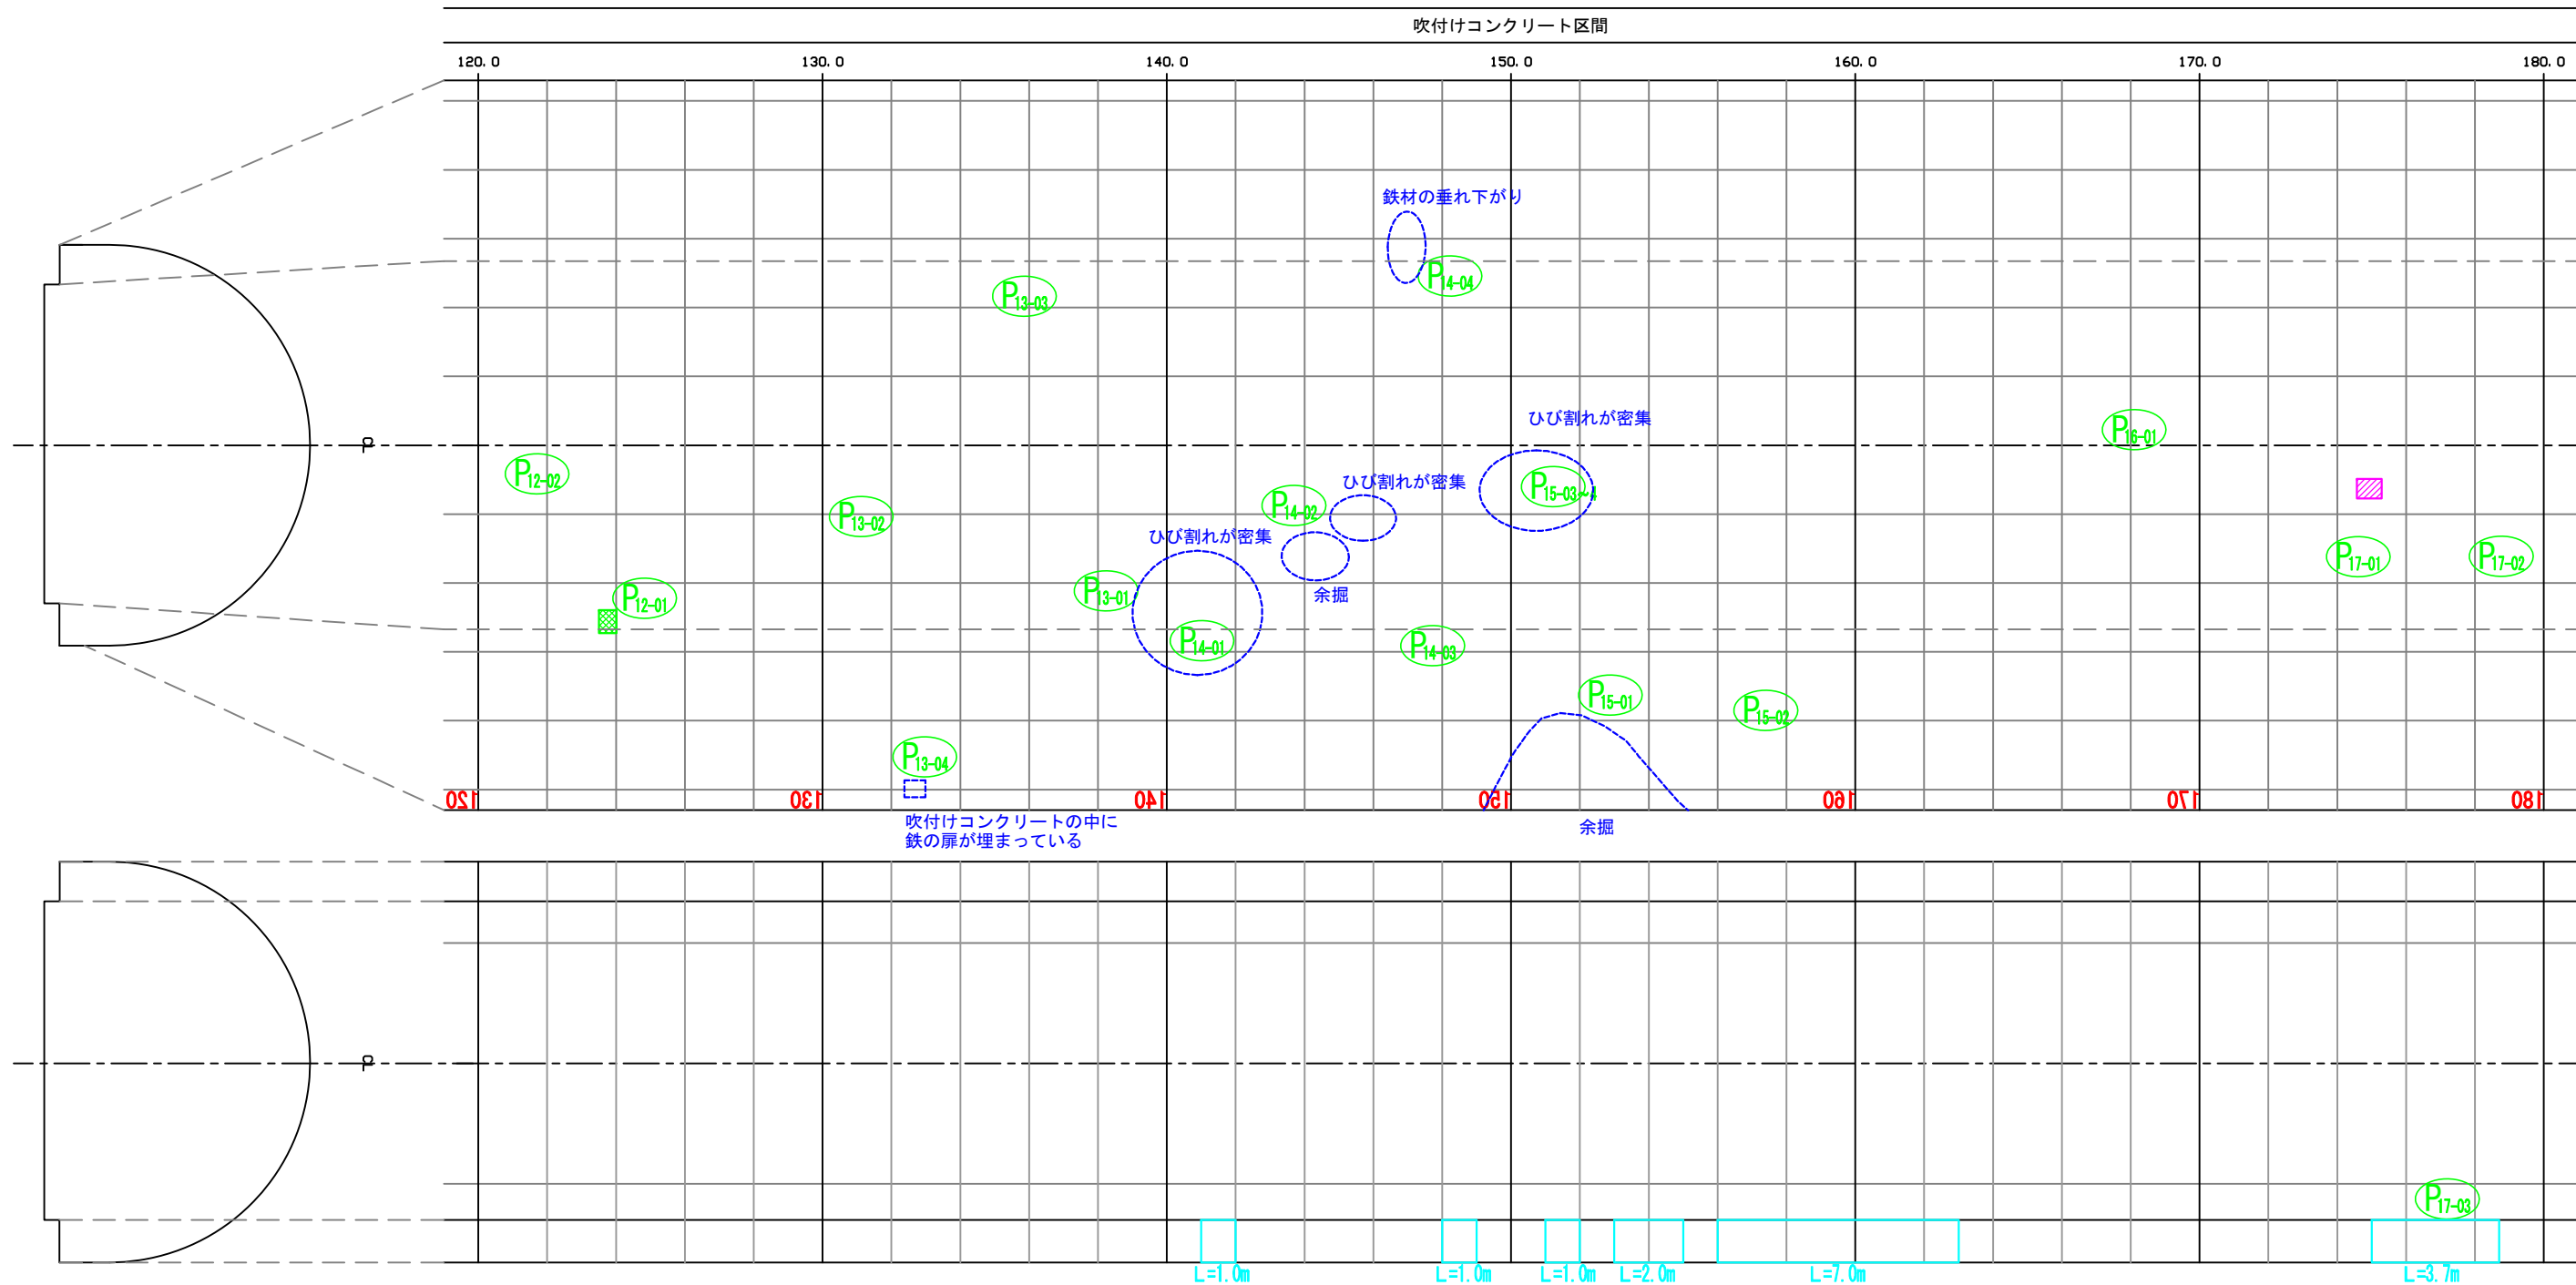
# トンネル No. 1 変状展開図(3) S=1:200

ひび割れ	B	B	B	B	B	B
うき・はく離・はく落	B	B'	B'	B	B'	B
漏水	S	S	S	S	S	S
付帯構造物の損傷	S	S	S	S	S	S

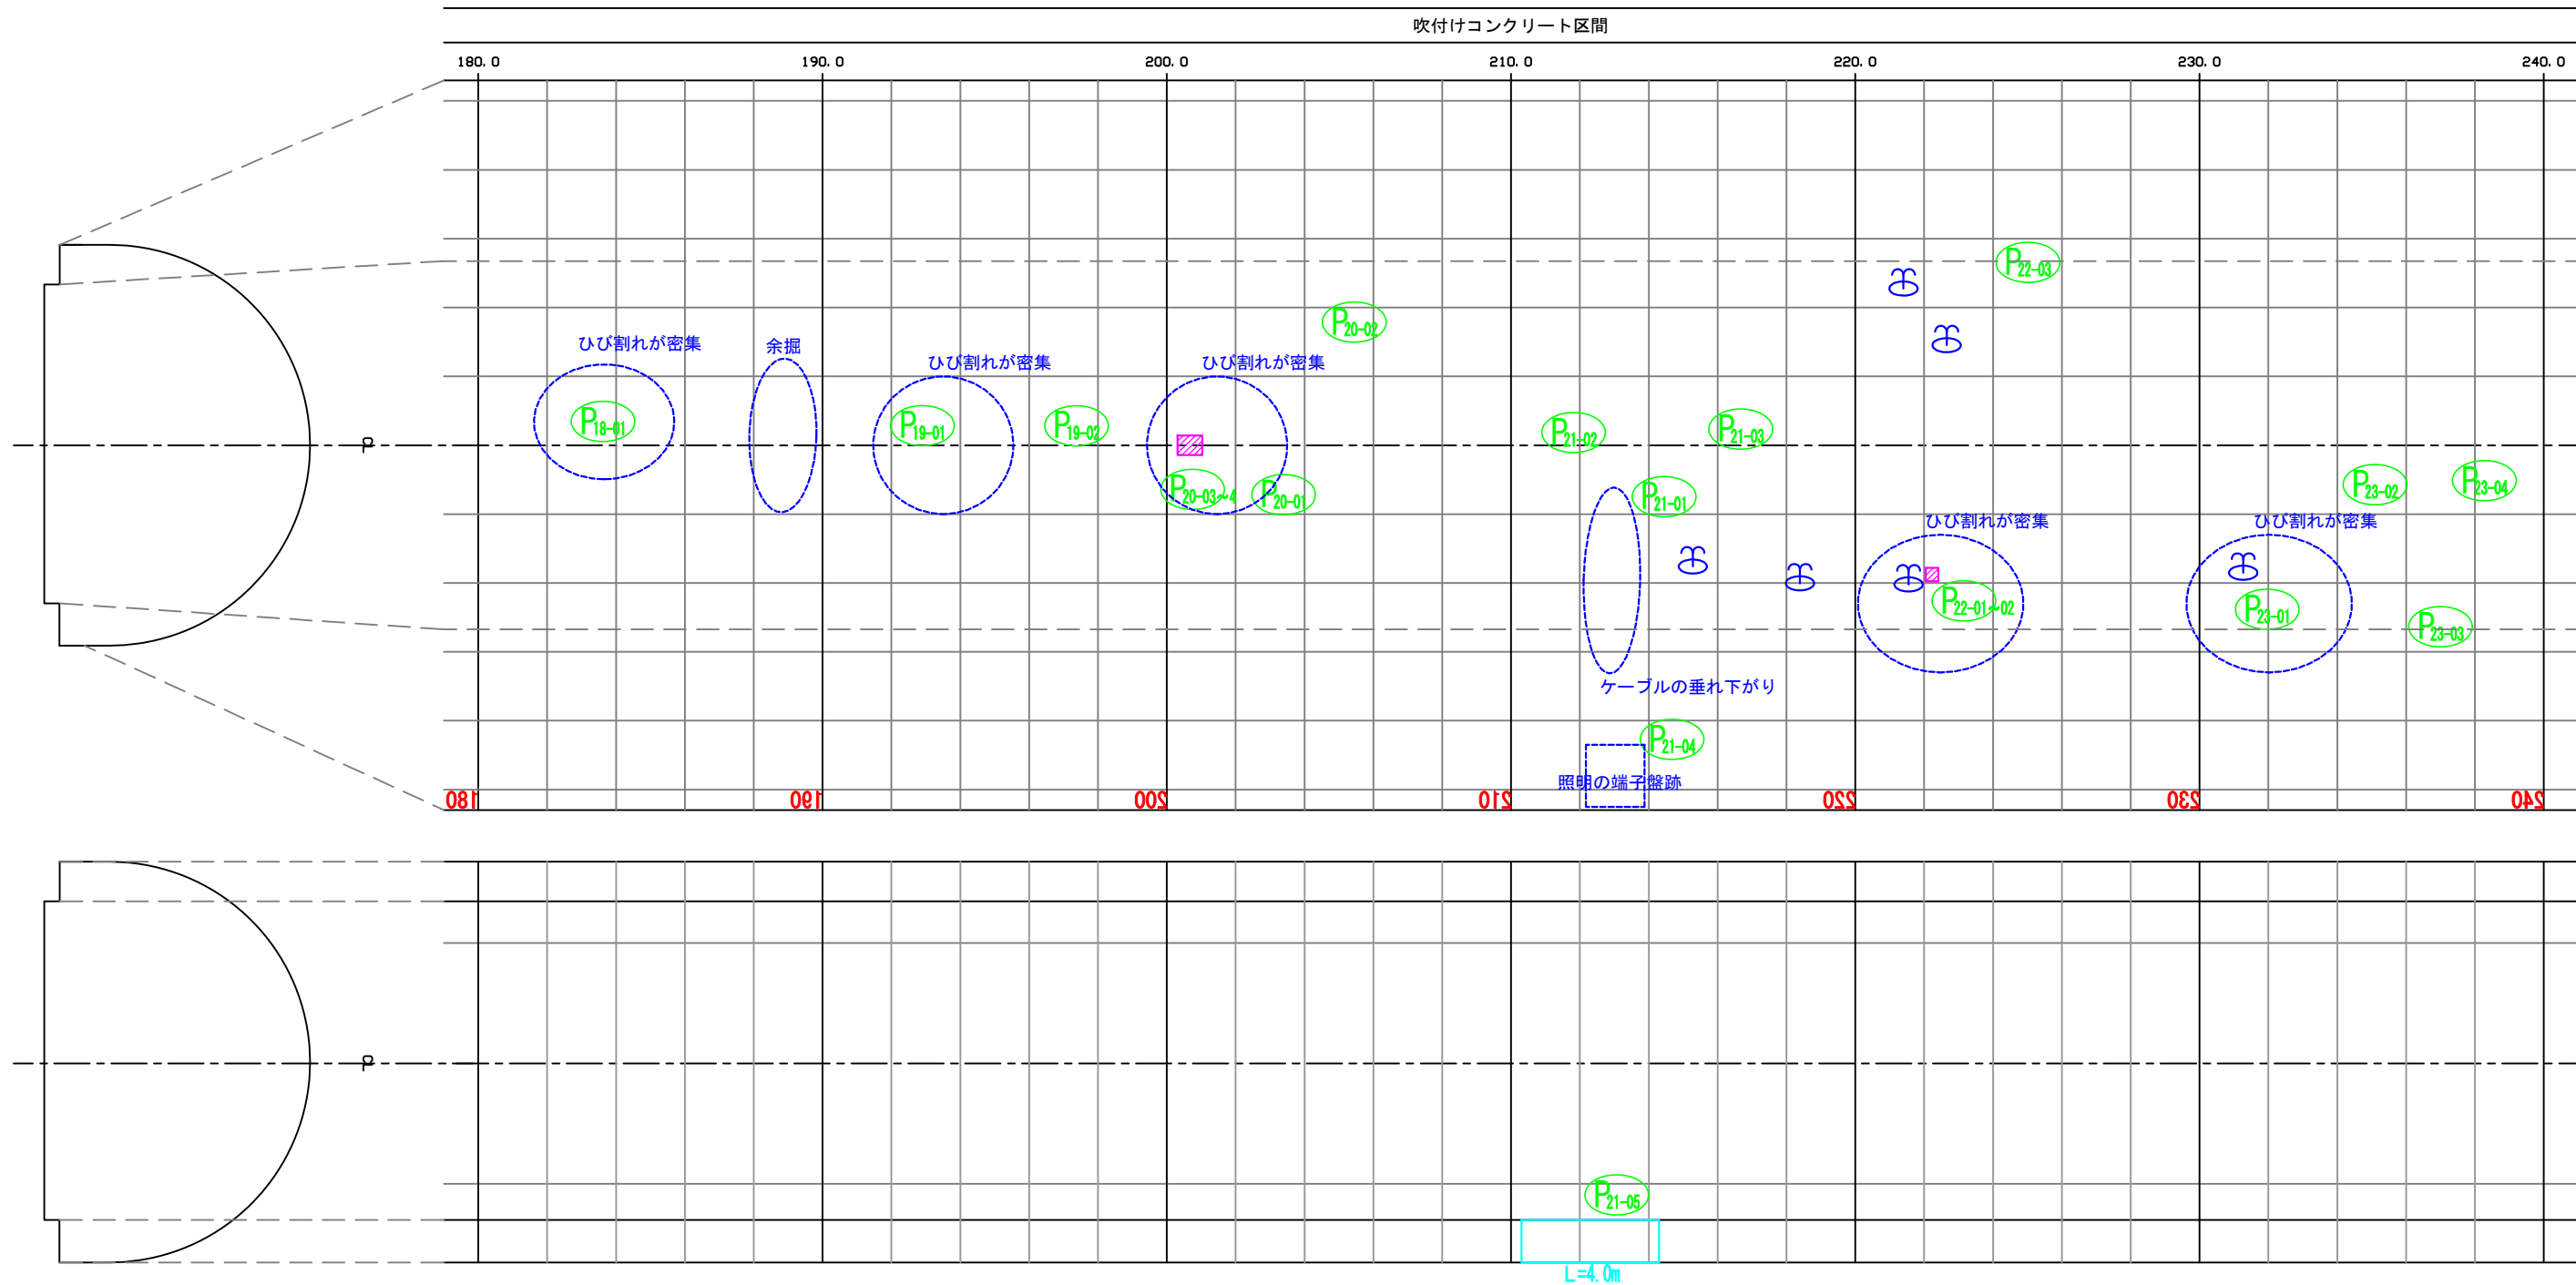
# トンネル No. 1 変状展開図(4) S=1:200

ひび割れ	B	B	B	B	B	B
うき・はく離・はく落	B'	B'	A	B'	B	B'
漏水	S	S	S	A	A	A
付帯構造物の損傷	S	S	S	B	S	S

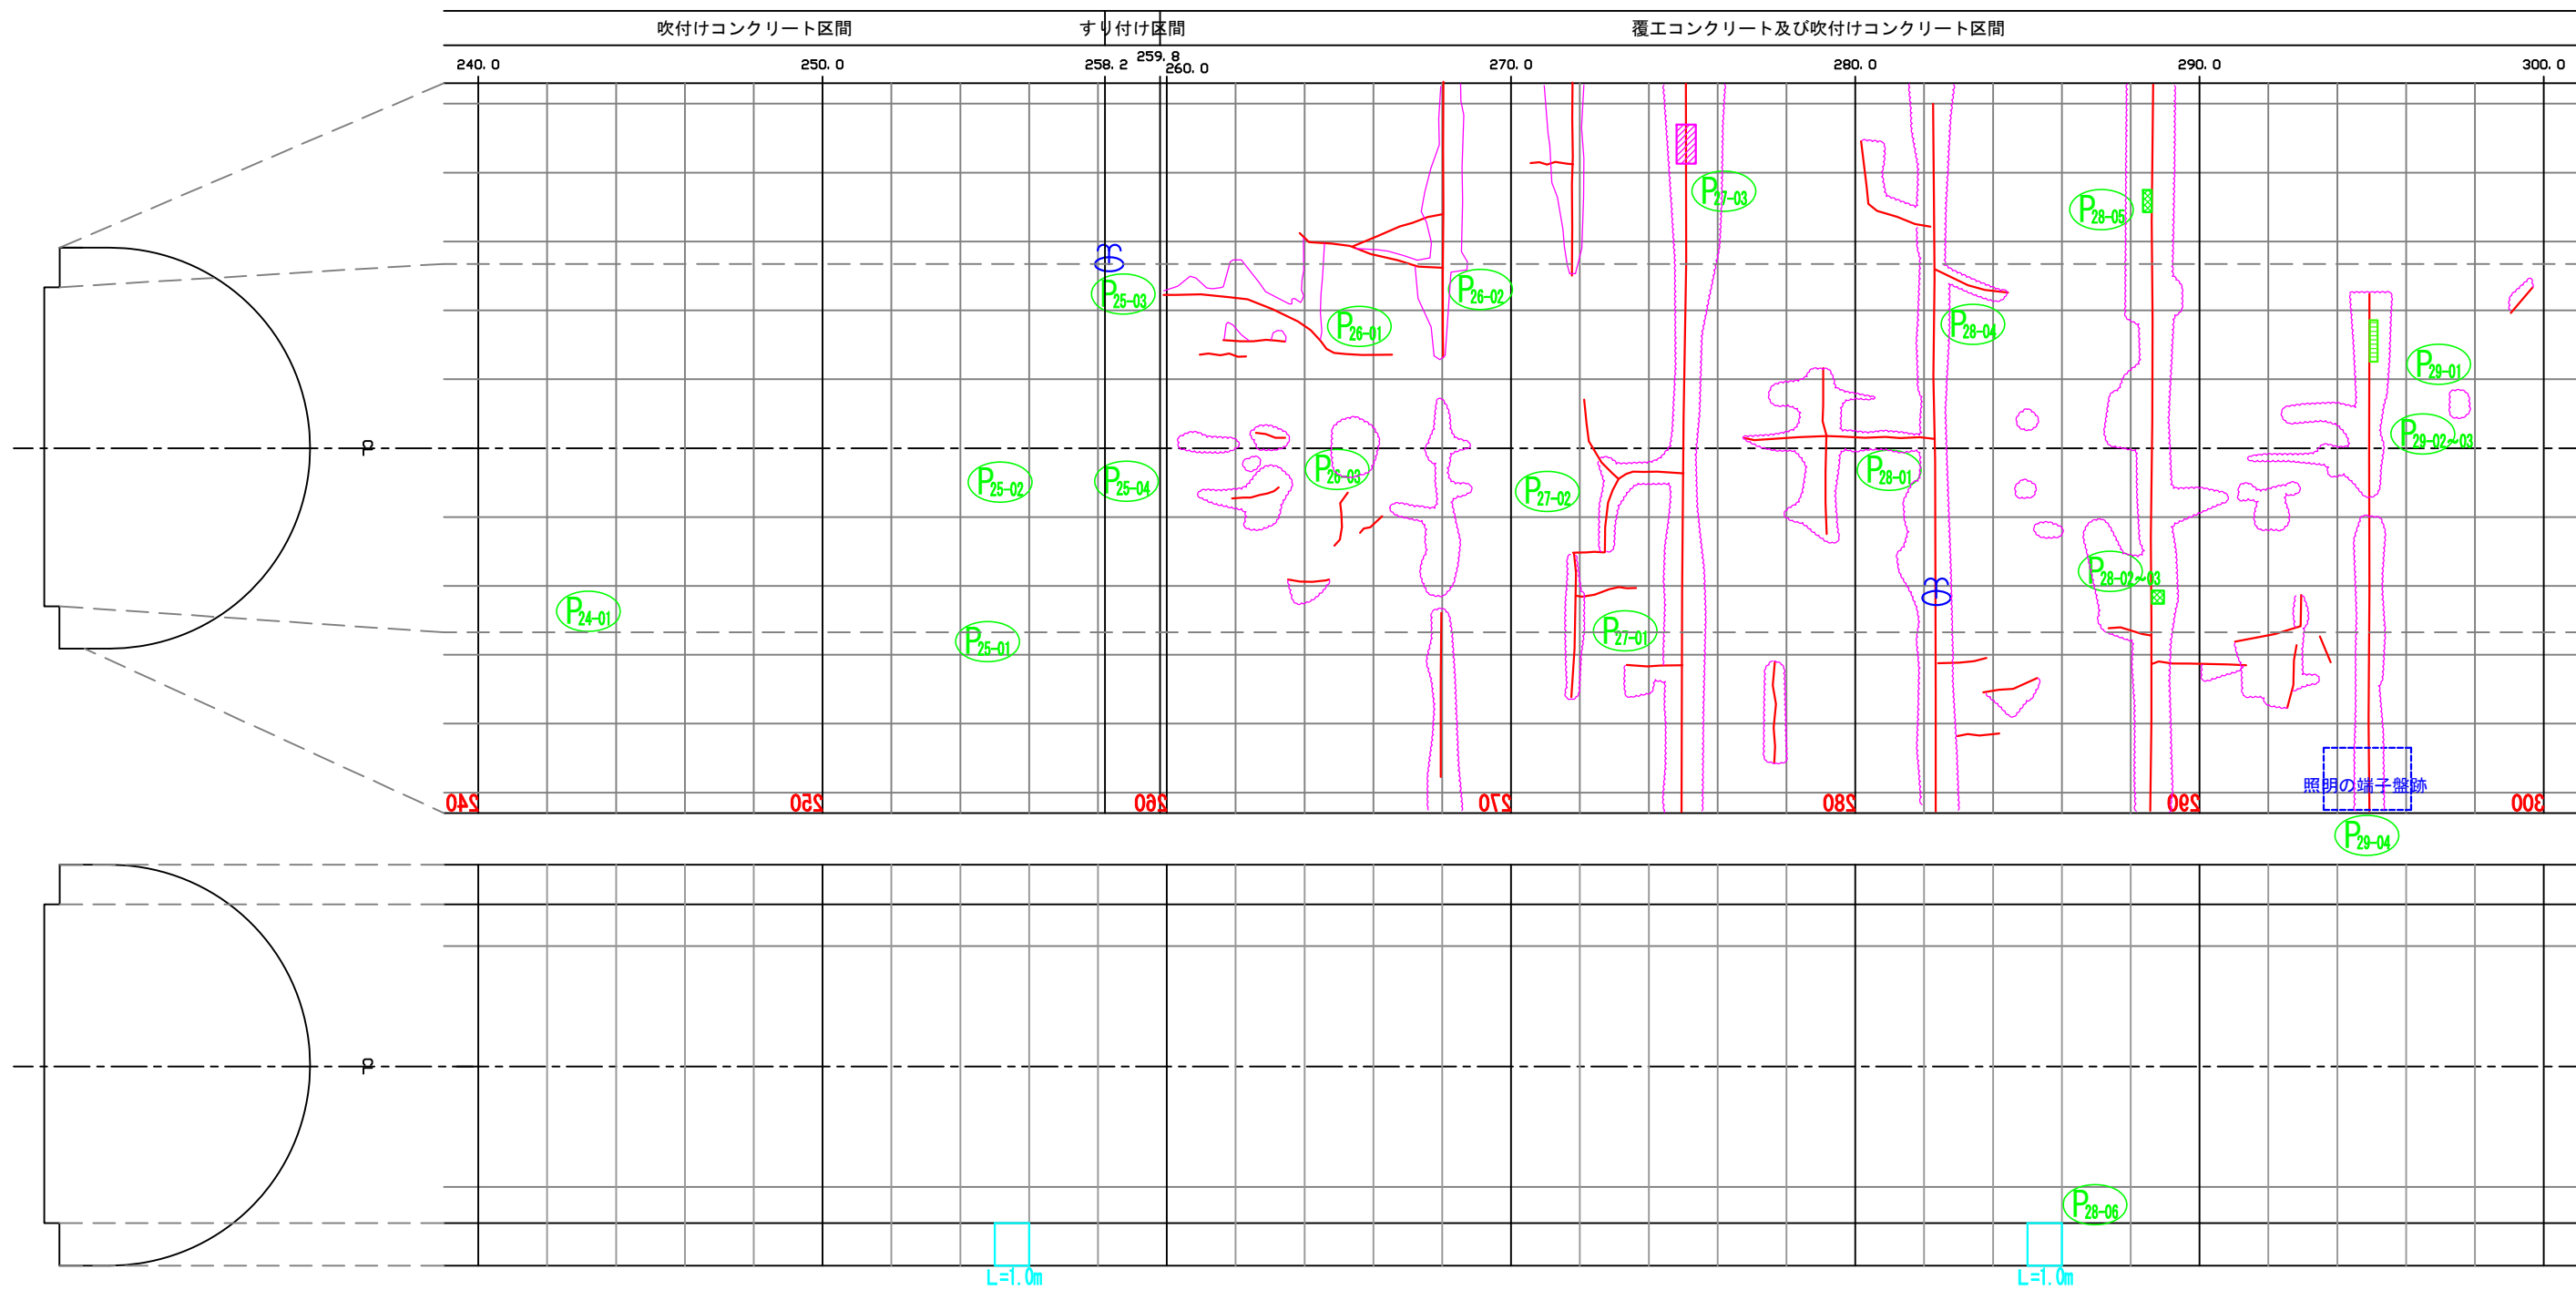
# トンネル No. 1 変状展開図(5) S=1:200

ひび割れ	B	B	B	B	B	B
うき・はく離・はく落	B'	B'	S	B'	B'	B'
漏水	S	S	S	S	S	S
付帯構造物の損傷	S	S	S	S	S	S

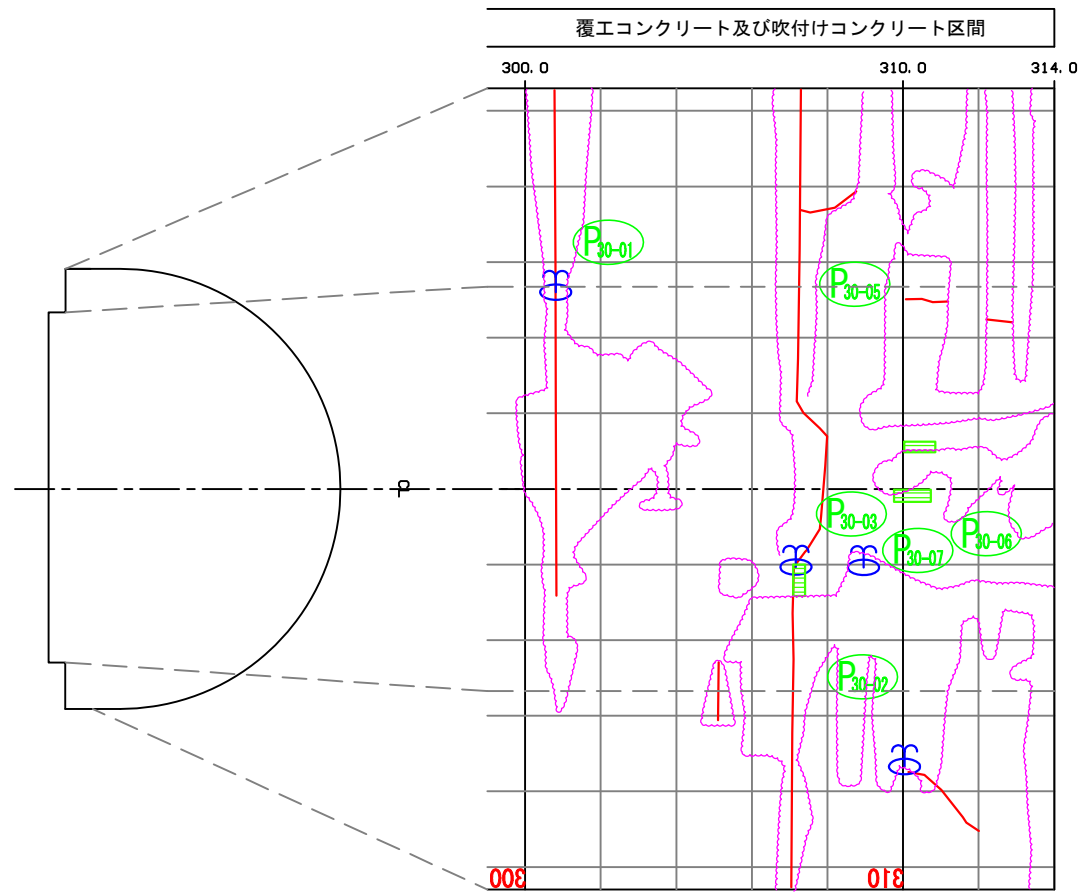
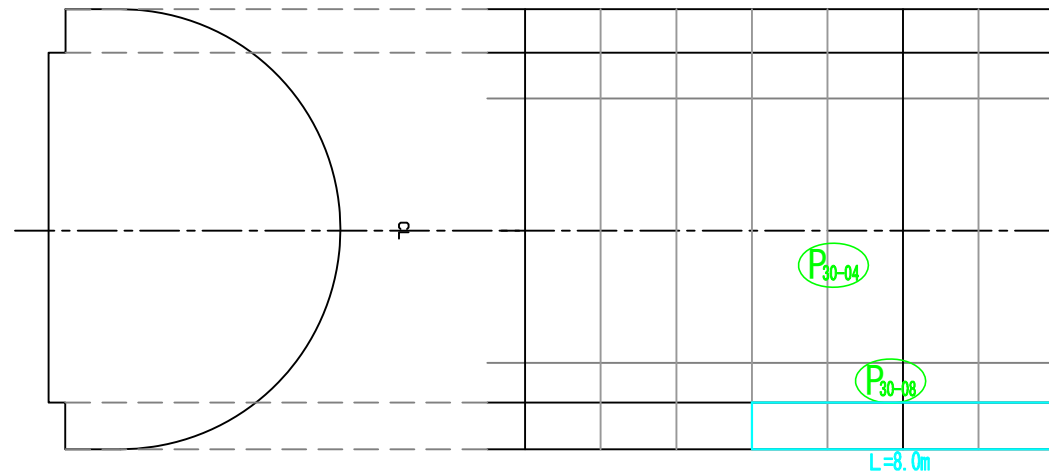
# トンネル No. 1 変状展開図(6) S=1:200

ひび割れ	B	B
うき・はく離・はく落	B	B
漏水	A	S
付帯構造物の損傷	S	S

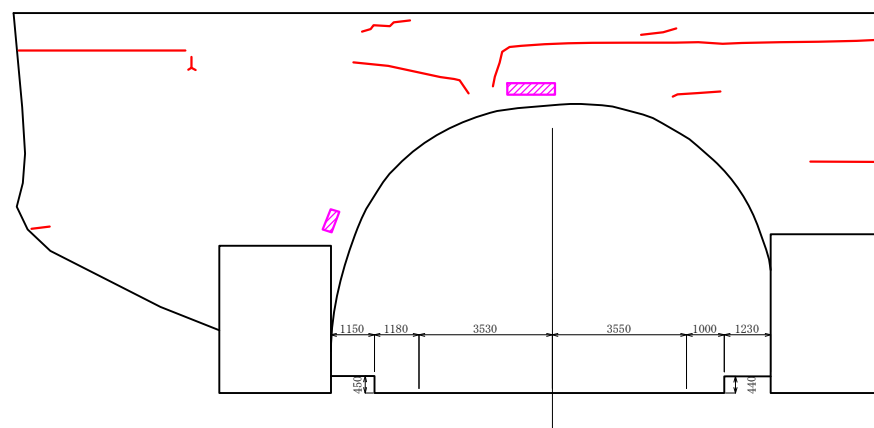
起点側坑口

ひび割れ	B
うき・はく離・はく落	B
漏水	B
付帯構造物の損傷	S

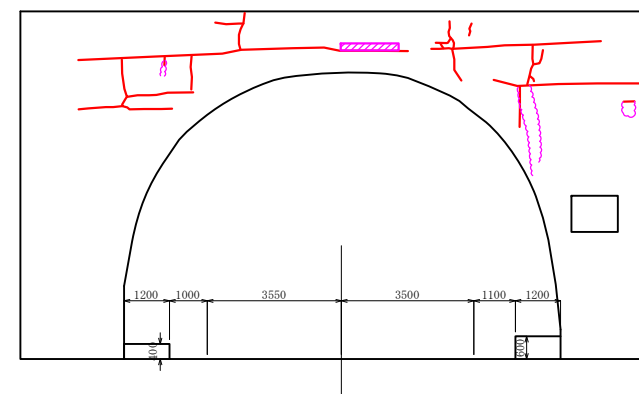
終点側坑口

ひび割れ	B
うき・はく離・はく落	B
漏水	B
付帯構造物の損傷	S

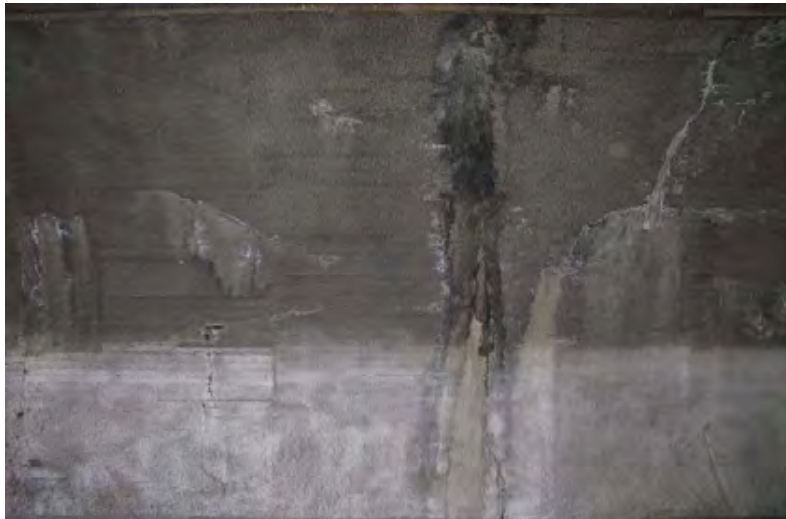
02-02

起点側坑口から25m付近  
左側  
ひび割れならびに漏水の発  
生状況

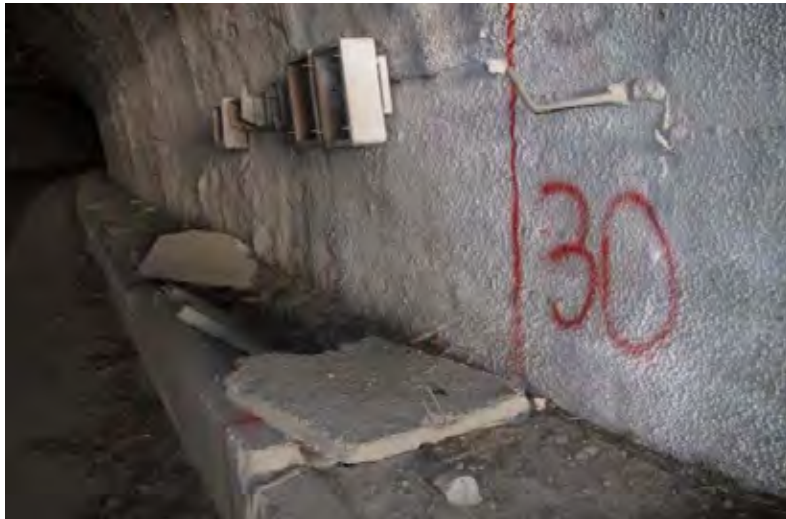
03-03

起点側坑口から30m付近  
右側下部  
通信管路蓋の破損状況

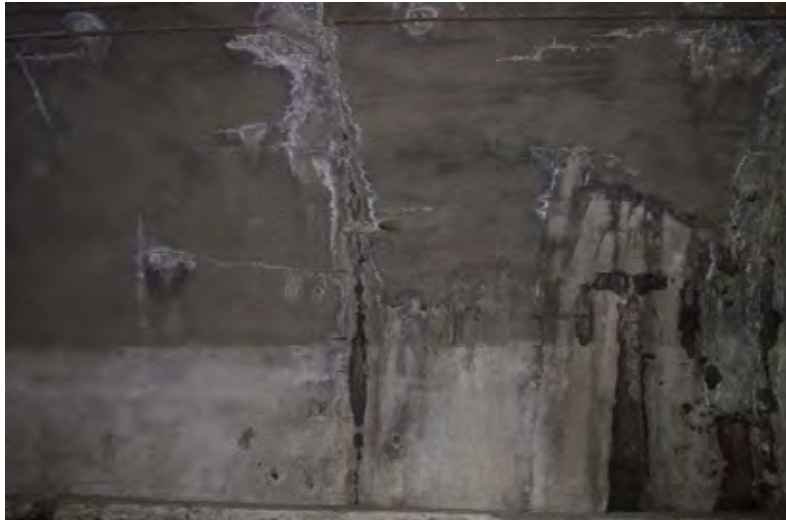
07-02

起点側坑口から75m付近  
左側  
ひび割れならびに漏水発生  
状況

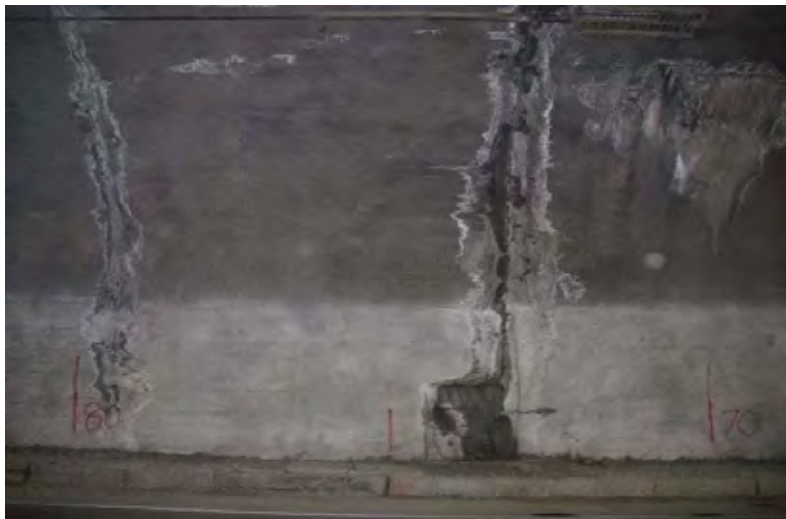
07-03

起点側坑口から75m付近  
右側  
ひび割れならびに漏水発生  
状況

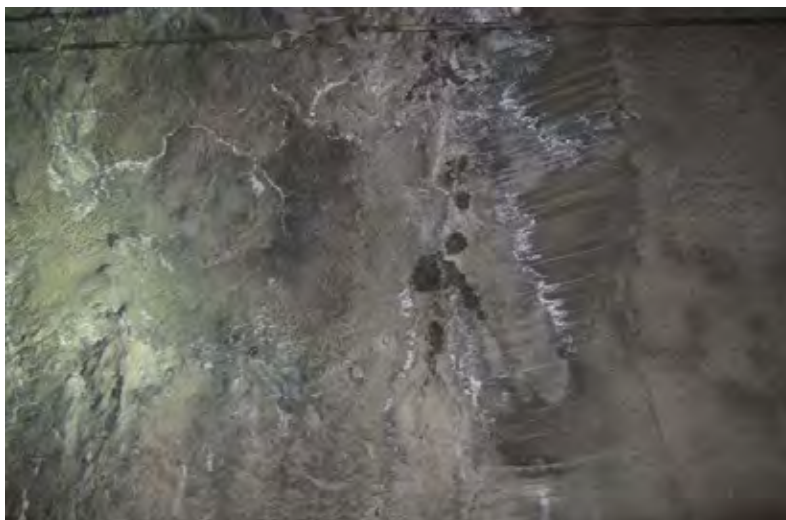
08-01

起点側坑口から85m付近  
右側  
”覆工コンクリート及び吹  
付けコンクリート区間”  
と”吹付けコンクリート区  
間”のすり付け部のひび割  
れならびに漏水発生状況

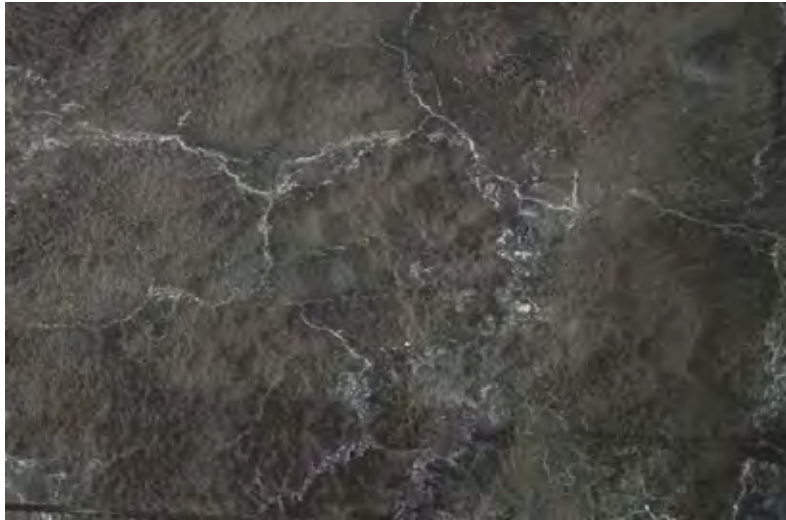
10-02

起点側坑口から115m付近  
天端部  
ひび割れ発生状況  
写真番号10-01の拡大

ひび割れが閉合しているため、コンクリート片の落下が懸念される。今後の近接目視点検によりひび割れの状況を確認する必要がある。

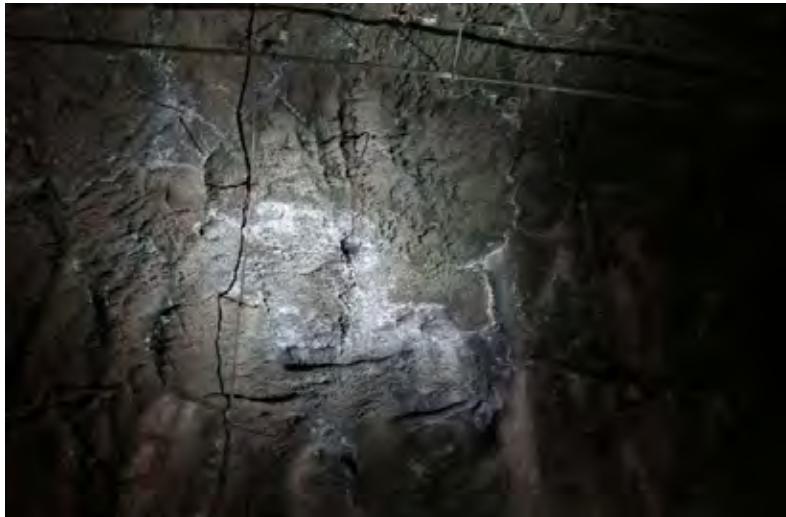
10-03

起点側坑口から100m付近  
右側肩部  
ひび割れ発生状況

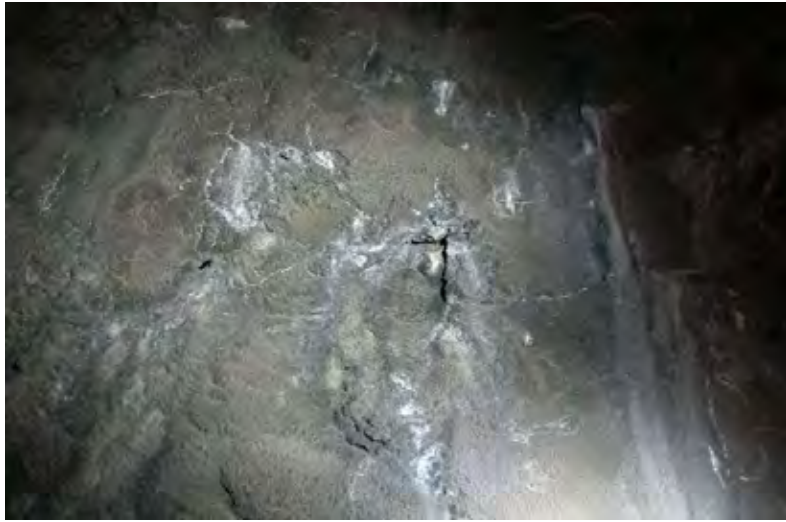
12-01

起点側坑口から125m付近  
右側肩部  
吹付けコンクリートのくぼみ

遠望目視では剥離かくぼみ  
か確認できないため、今後  
近接目視により確認する必  
要がある。
