キルギス国  
ビシュケクーオシュ道路改修事業に  
関する援助効果促進調査  
ファイナル・レポート  
Vol.4 トンネル調査

平成23年6月  
(2011年)

独立行政法人  
国際協力機構 (JICA)

株式会社 片平エンジニアリング・インターナショナル

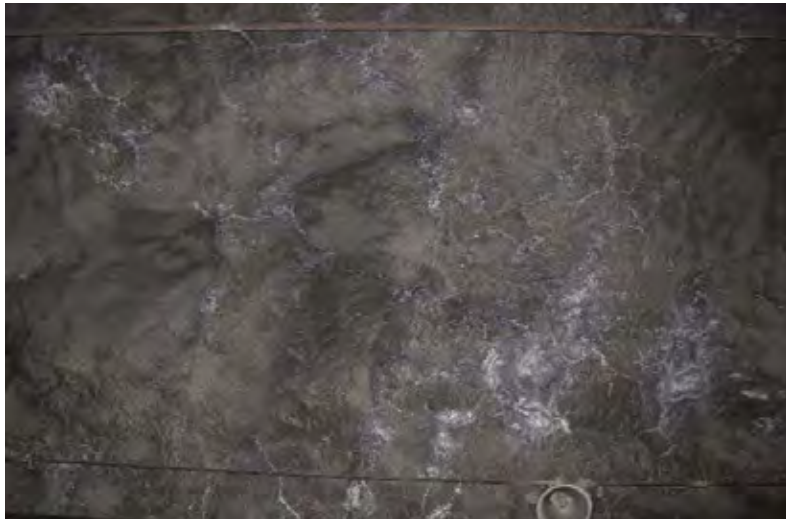
12-02

起点側坑口から120m付近  
天端部  
ひび割れ発生状況

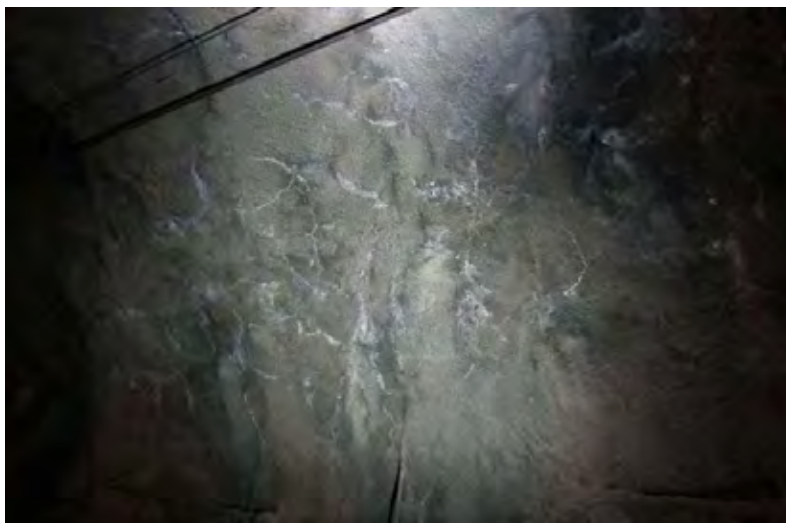
13-01

起点側坑口から140m付近  
右側肩部  
ひび割れ発生状況

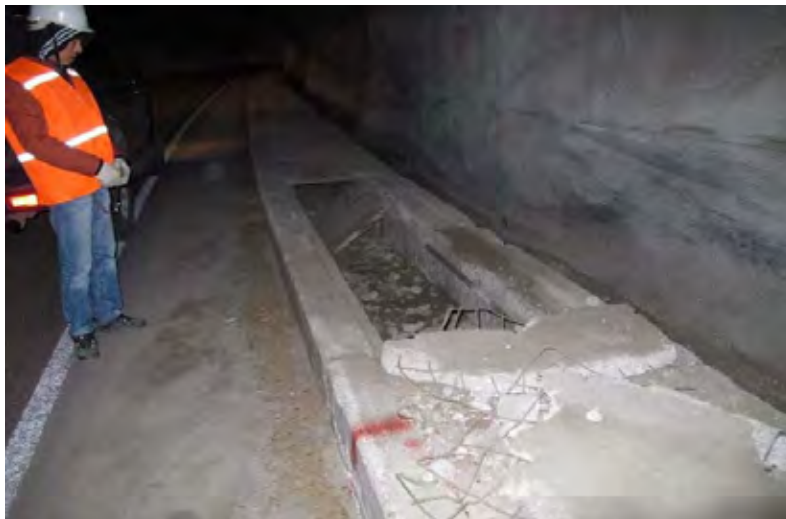
17-03

起点側坑口から175m付近  
右側下部  
通信管路蓋破損状況

この通信管路は現在使われていない。

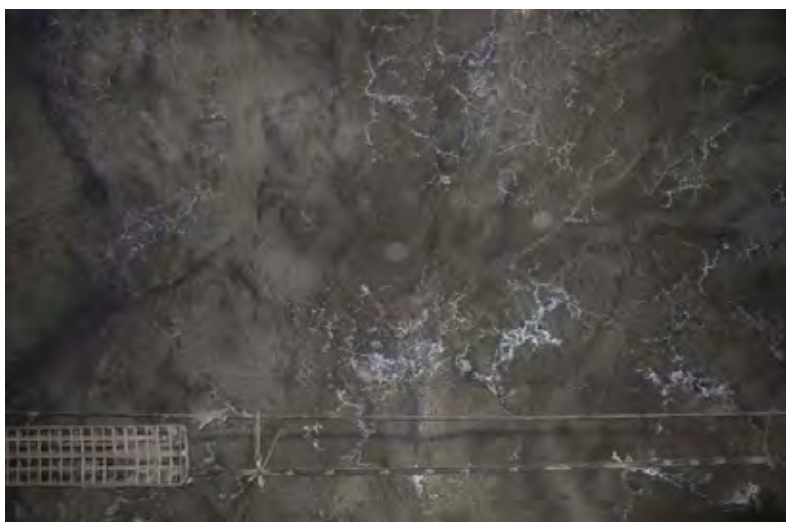
18-01

起点側坑口から185m付近  
天端部  
ひび割れ発生状況

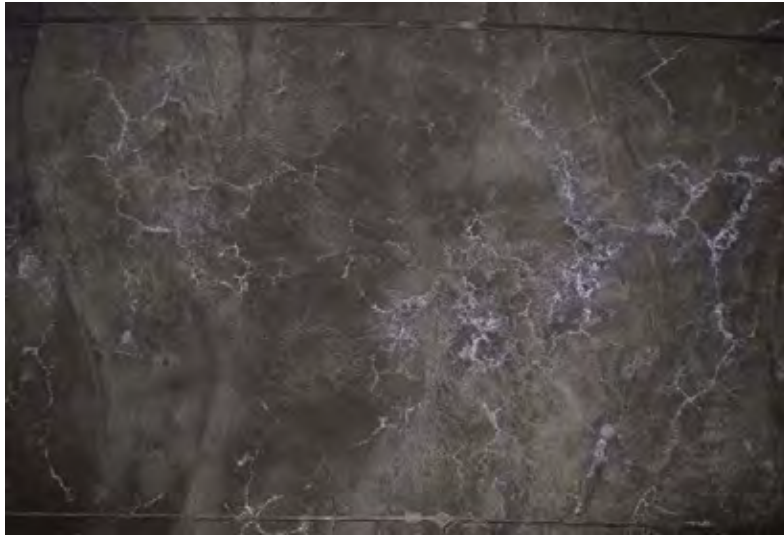
19-01

起点側坑口から190m付近  
天端部  
ひび割れ発生状況

ひび割れが閉合しているため、コンクリート片の落下が懸念される。今後の近接目視点検によりひび割れの状況を確認する必要がある。

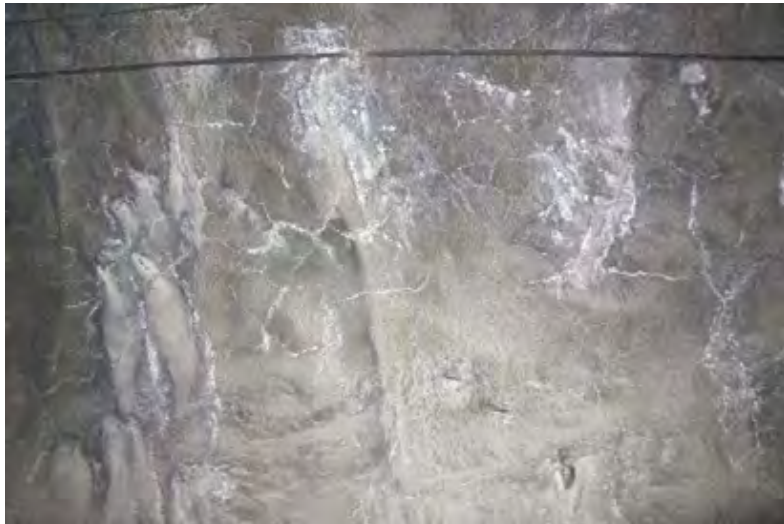
19-02

起点側坑口から195m付近  
天端部  
ひび割れ発生状況

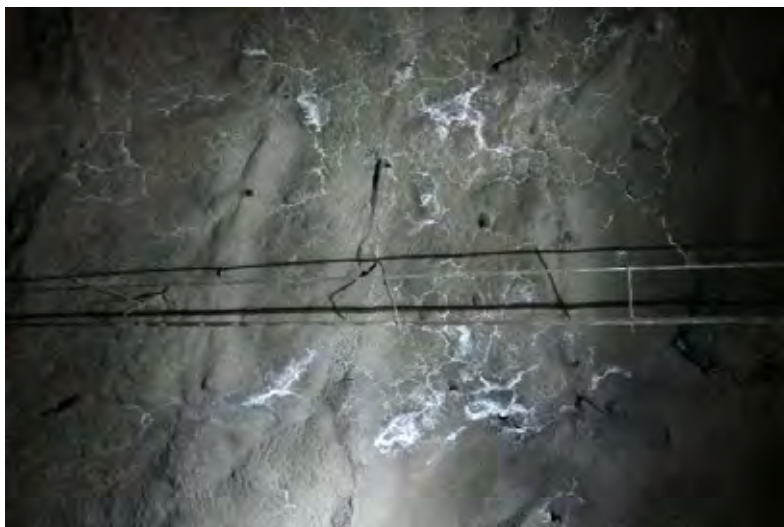
20-01

起点側坑口から205m付近  
天端部  
ひび割れ発生状況

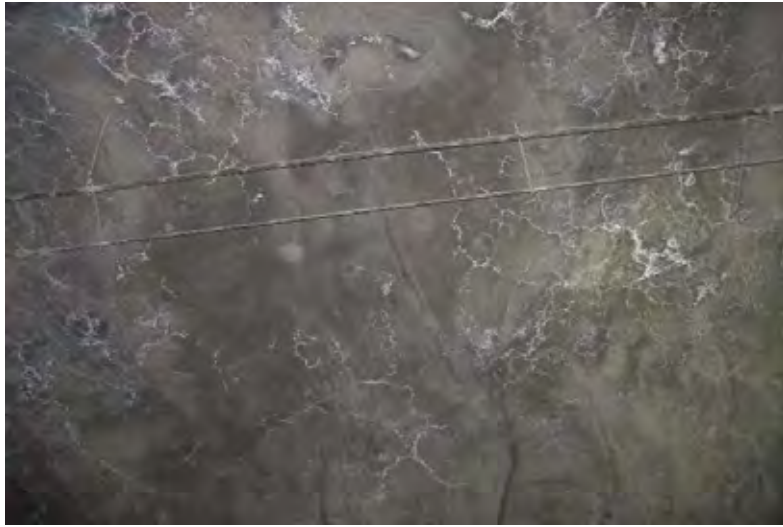
20-02

起点側坑口から205m付近  
左側肩部  
ひび割れ発生状況

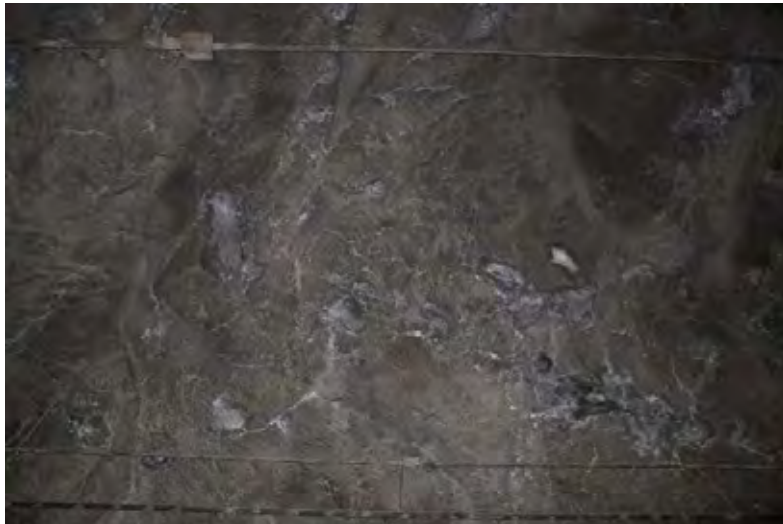
21-02

起点側坑口から210m付近  
天端部  
ひび割れ発生状況

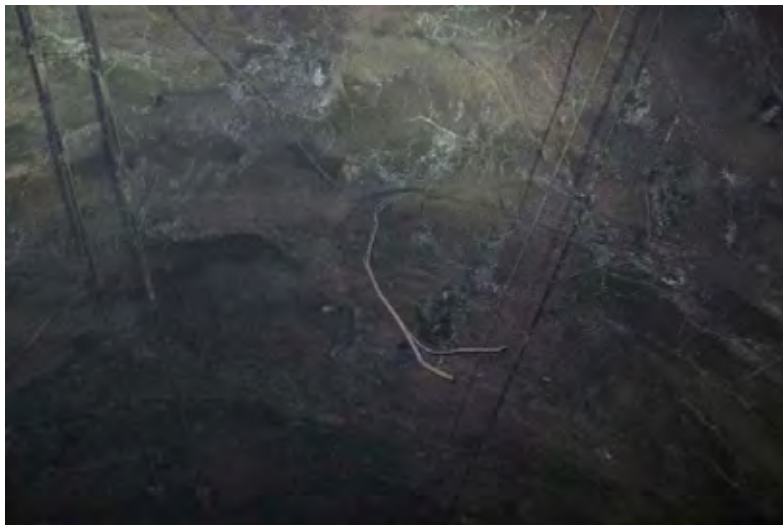
21-03

起点側坑口から210m付近  
天端部  
ひび割れ発生ならびにケー  
ブル垂れ下がり状況

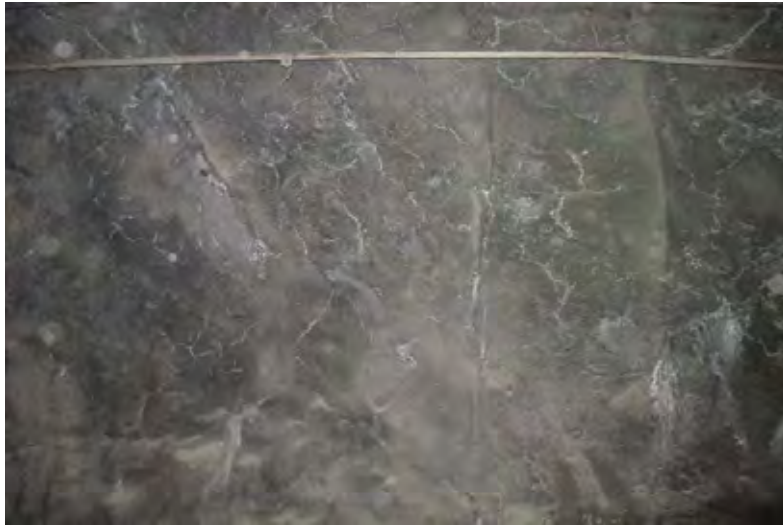
24-01

起点側坑口から245m付近  
右側肩部  
ひび割れ発生状況

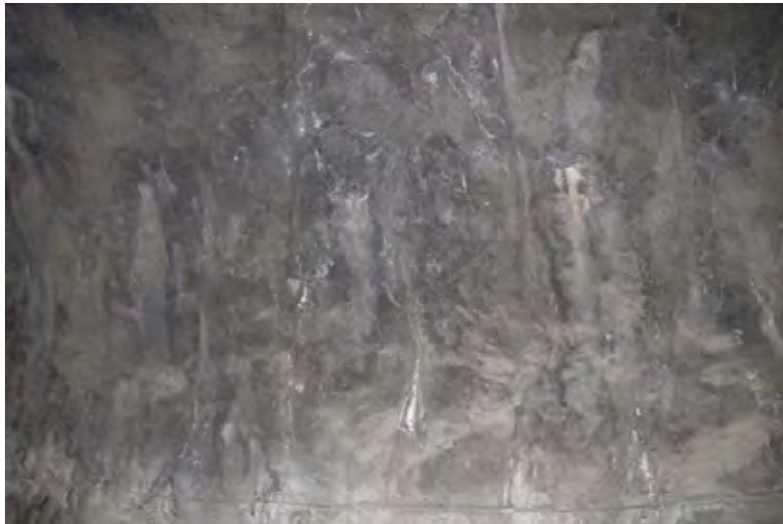
25-01

起点側坑口から255m付近  
右側肩部  
ひび割れならびに漏水発生  
跡状況

漏水が発生した痕跡が見ら  
れる。

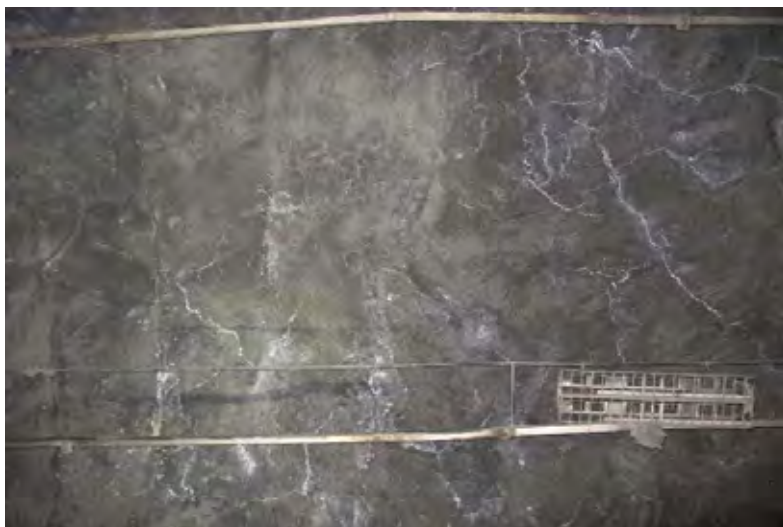
25-02

起点側坑口から255m付近  
天端部  
ひび割れ発生状況

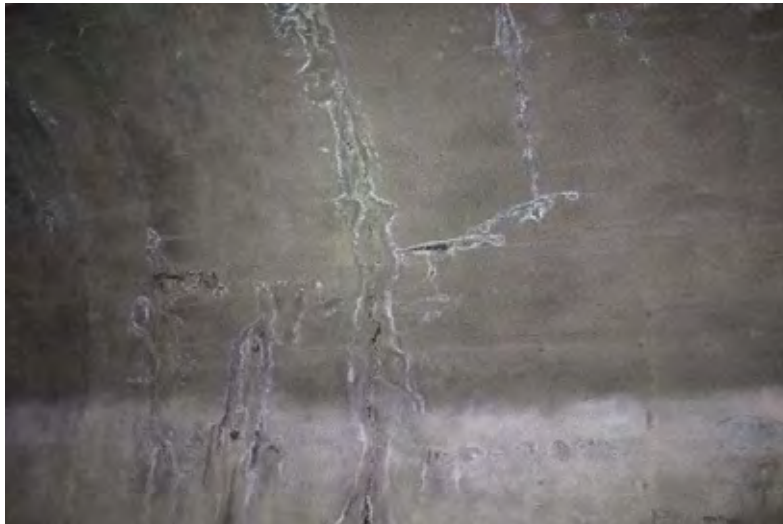
28-04

起点側坑口から280m付近  
左側肩部  
ひび割れ発生状況

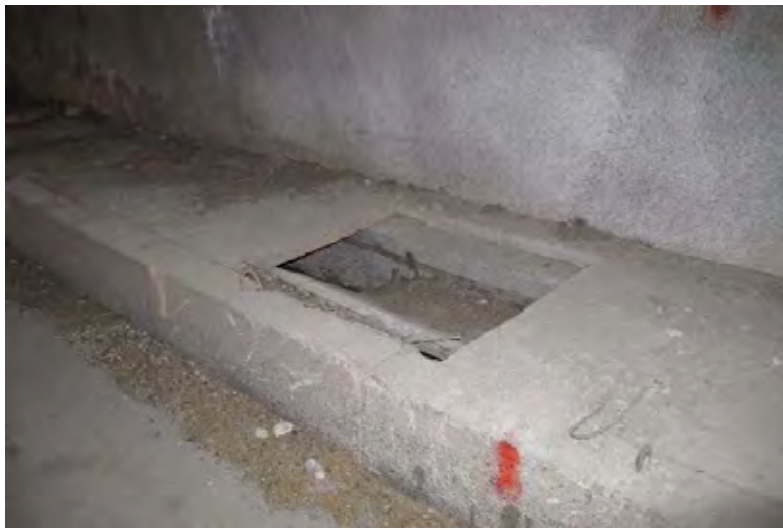
28-06

起点側坑口から285m付近  
右側下部  
通信管路蓋破損状況

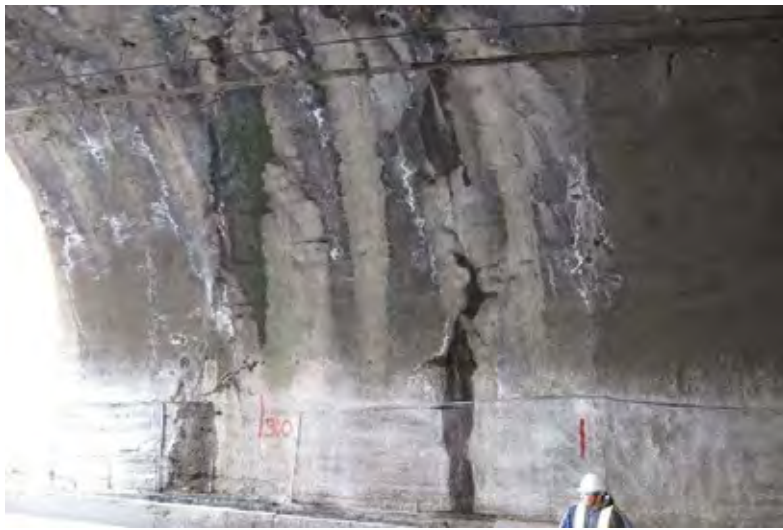
30-02

起点側坑口から310m付近  
右側  
ひび割れならびに漏水発生  
状況

壁面に多くの溶解物が付着  
している。

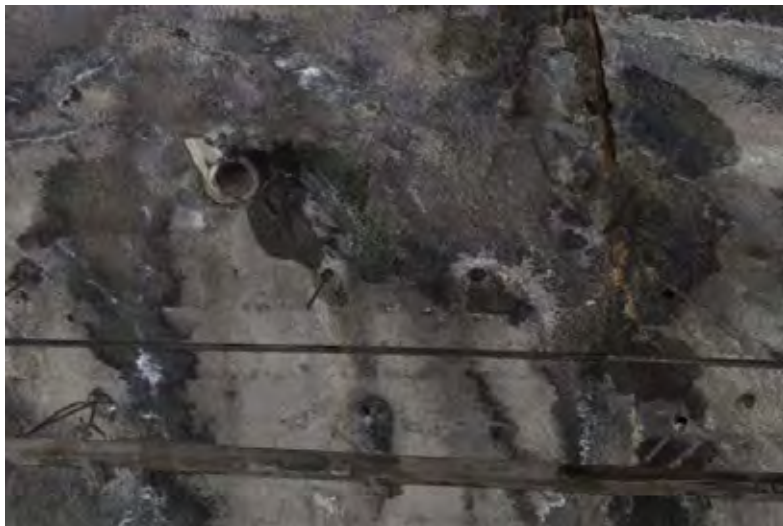
30-03

起点側坑口から310m付近  
天端  
漏水発生状況
