## 付 属 資 料

1. 写真集
2. 被災履歴帳票
3. 第2工区被災箇所（3カ所）の対策案検討図
4. 現地調査中間報告書
5. ネパール側提出のシンズリ道路維持管理計画

ネパール  
「道路維持管理強化プロジェクト」準備調査  
写真集

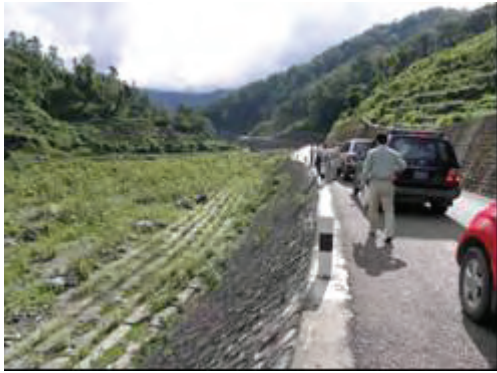
PII-1 STA5+300 護岸工+根固め工。

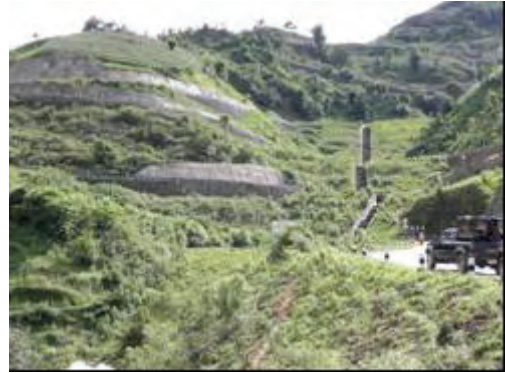
PII-2 STA12+500: 起点から終点を望む。正面の縦排水路は、206,000m<sup>3</sup>の建設余土の盛土斜面を利用して設置。

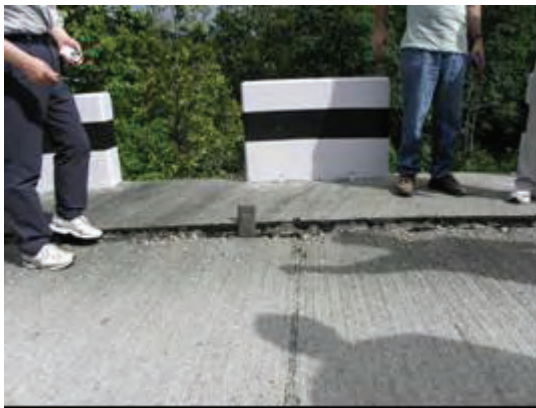
PII-3 Sta.11km+500  
谷川盛土部分の圧密沈下による舗装面の変形。継続観察が必要であるが、現状では問題なし。

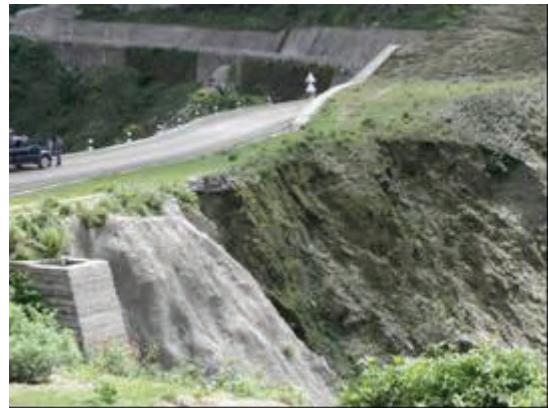
PII-4 STA17+400: 細尾根を通過する区間。東側斜面は断層で破碎された脆弱な岩石で構成される急斜面となっており、放置すると崩壊が進み道路が消失する恐れがある。崩壊防止の応急処置と恒久的な対策が必要である。

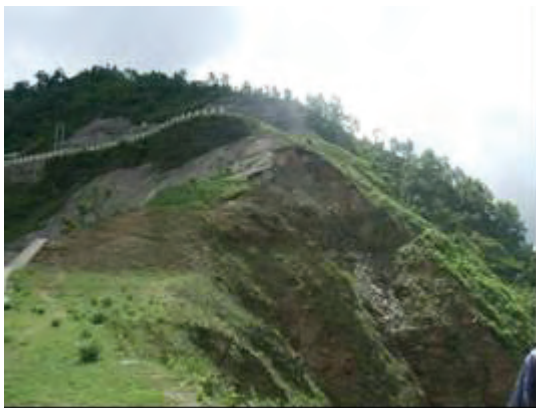
PII-5 上部はSTA18+500のヘアピンカーブ。2005年9月に幅30m、長さ50mの崩壊が発生。その後も拡大の兆候が認められる。下部の急斜面はSta.17km+400東側の急斜面に連続する。応急対策と恒久対策が必要である。

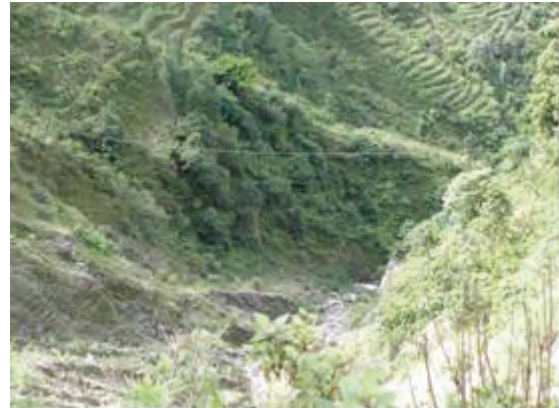
PII-6 Sta.17km+400とSTA18+500のヘアピンカーブに連続する谷地形。約150m下方は岩盤で構成されると推定される狭窄部が形成されている。

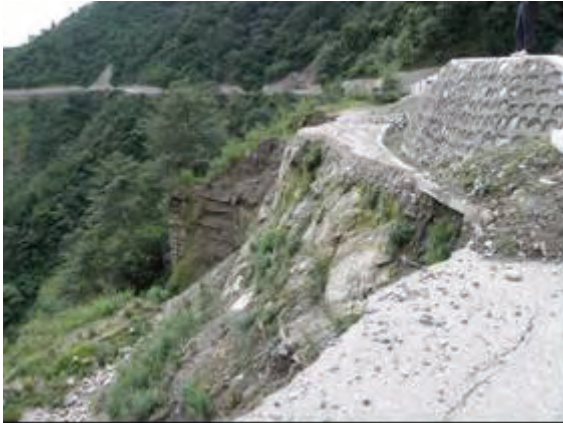
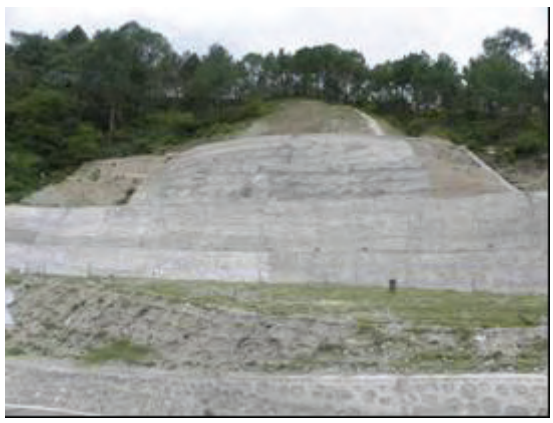
<p>P II-13 STA21+600 補強土の崩壊状況</p>	<p>P II-14 STA27+255 建設時崩壊発生箇所。 安定勾配に切土し、吹付モルタル、植生基材で斜面保護。</p>

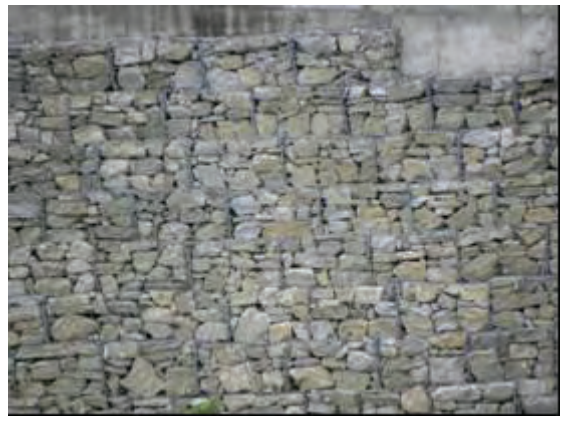
<p>P II-17 STA27 ギャビオン擁壁の状況。</p>

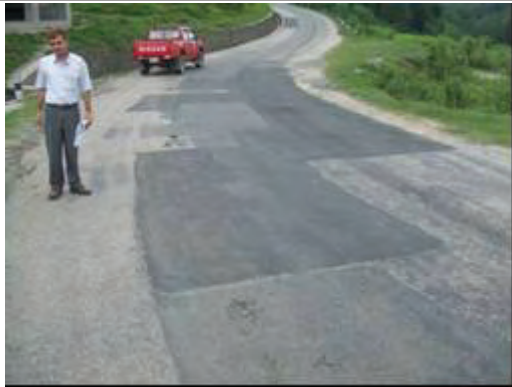
PIV-1 STA48+300 舗装補修箇所（終点より望む）

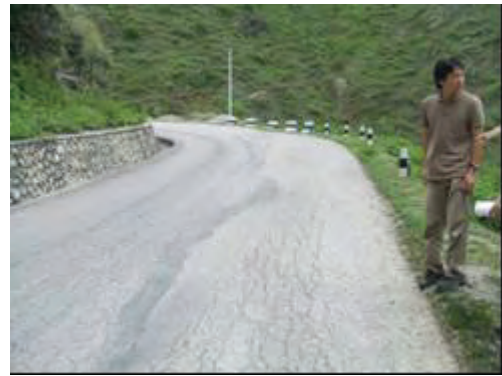
PIV-2 STA27 舗装補修箇所 盛土部分で沈下が発生している。

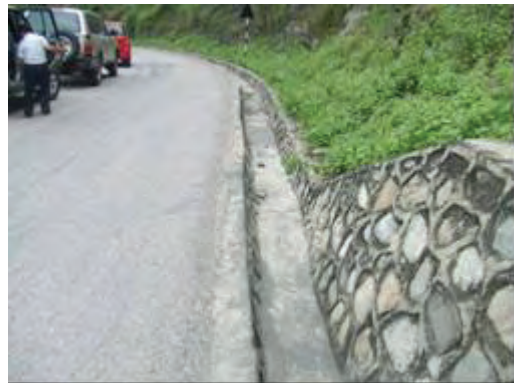
PIV-4 STA27 水路の維持状況

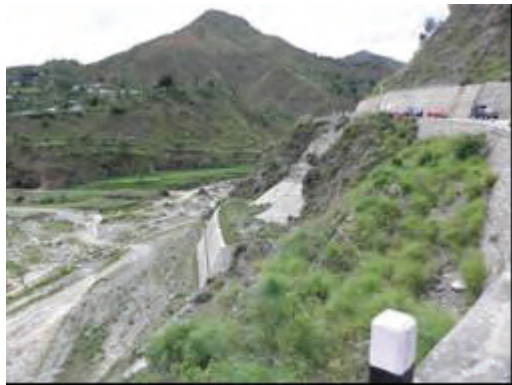
PIV-5 STA23 水衝部の災害箇所 護岸工が施工済み

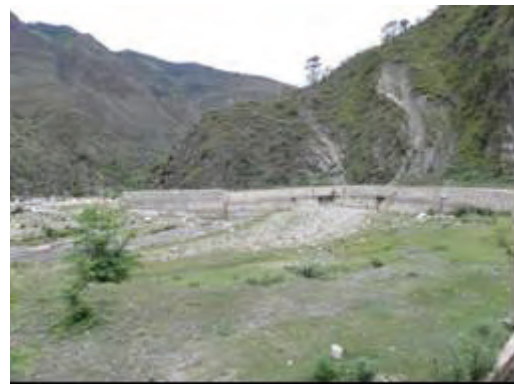
PIV-6 STA18+900 過去の河川浸食箇所 現在は復旧済み

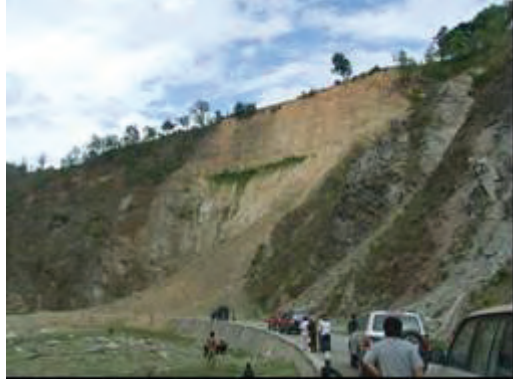
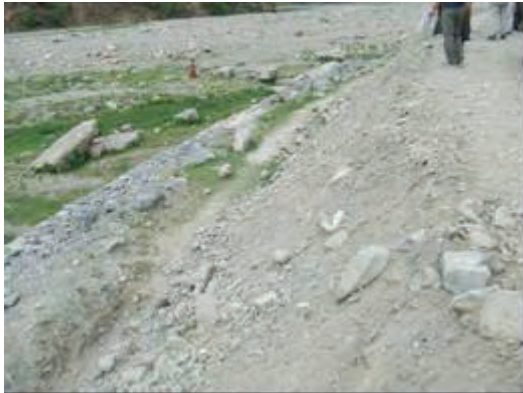
<p>PIV-9 STA 7 +800 崩壊箇所</p>	<p>PIV-10 STA1+800 河川浸食箇所 DORによって復旧中</p>

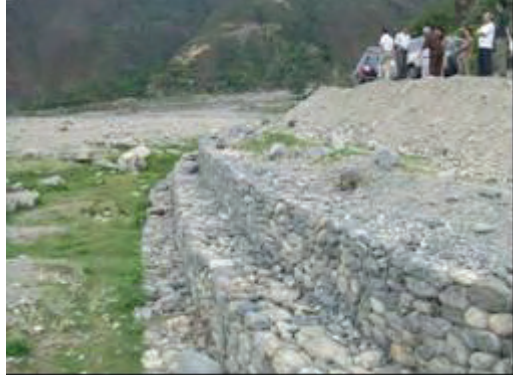
<p>PIV-11 STA1+800 河川浸食箇所復旧中の gabion</p>	<p>PIV-12 第四工区始点付近の状況 (2009年7月)</p>
