ボツワナ国  
モルプール火力発電所リハビリ・環境対策  
事業準備調査

最終報告書(要約)

平成23年11月  
(2011年)

独立行政法人 国際協力機構(JICA)

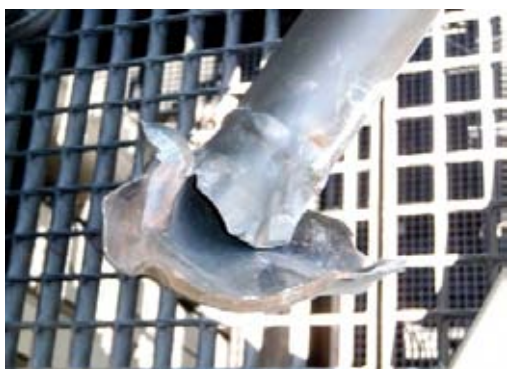
破断面を見ると、スートブロウからの高温高圧の蒸気によって伝熱管の表面が削られ、薄くなって破孔に至る痕跡がみられる。これを防ぐために、蒸気圧力調節弁の点検が緊急に必要である。スートブロウ蒸気圧力調節弁は、長期間分解点検されていない。

写真 3-1 スートブロウ蒸気によって破断した蒸気管

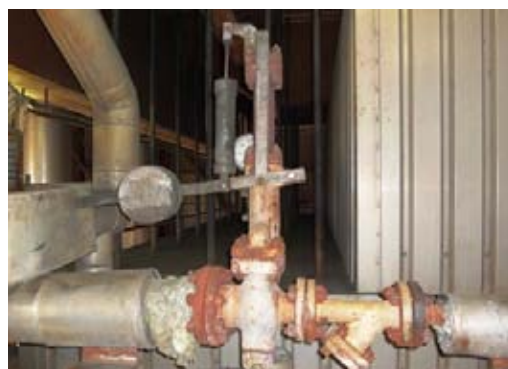
写真 3-2 スートブロウ蒸気調節弁(分解点検されていない)

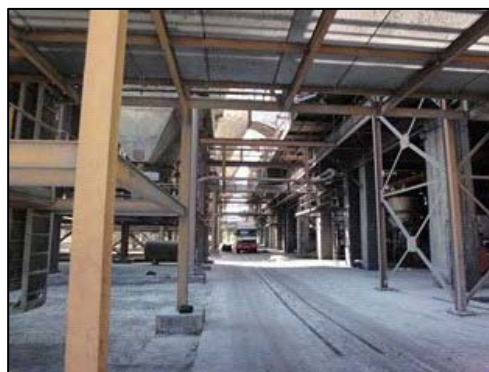
すべてのボイラ設備は、管理が不適切であるため状態は良くない。例えば大量の石炭灰が電気集塵器周辺のモータとかコントローラなどのほとんどの機器の上に堆積している。漏れた重油と灰や微粉炭とが混ざり、制御ボックスの中や外、燃料管などほとんどの機器に付着している(参照:写真4-1)。

写真 4-1 微粉炭機と電気集塵器間の状態

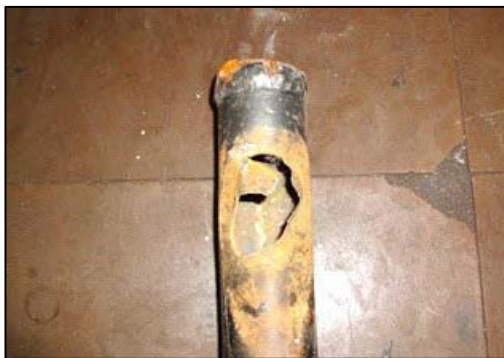
表4-2にボイラ耐圧部の診断結果を示す。ボイラ耐圧部の状態はそれほど悪くない。蒸発管の破孔は主に過熱器管の部分で発生し、それはスートブロウ蒸気による管表面のエロージョン（浸食）によって起こっている（参照：写真4-2）。スートブロウ蒸気圧力の調整とプロテクタの設置を推奨する。

写真 4-2 スチームカットにより破孔した過熱器管

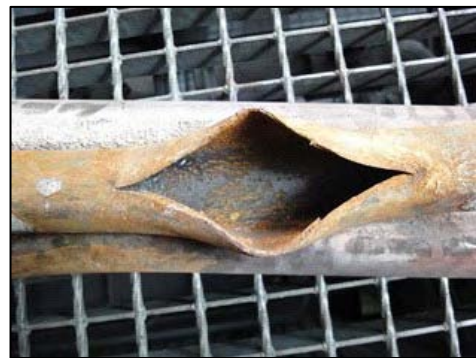
第3過熱器管の最高メタル温度は定格温度548℃を超過し567℃を記録している。したがって、劣化につながり最終的には破孔を引き起こす。検査室での分析結果は、過熱器管にはクリープその兆候は見られなかったが、定格温度の超過が報告されていること、破孔した管の形状から判断してクリープ損傷が起こっていると想定する。厳格なメタル温度管理を強く推奨する（参照：写真4-3）。

写真 4-3 温度超過により破孔した過熱器管

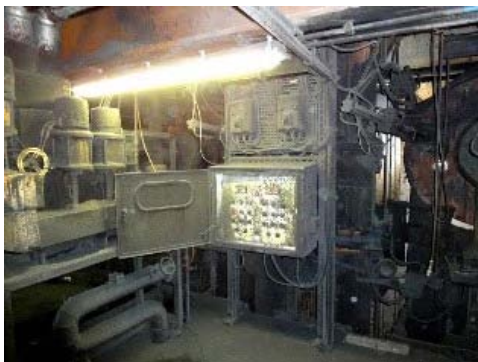
漏れ出した微粉炭が燃料系統から噴出した重油と混ざり合ってバーナー周辺のスイッチボックスやシリンダーに付着している(参照:写真4-4)。火災防止と無駄になる燃料を節約するためにバーナーと燃料油系統の更新を推奨する(参照:写真4-5)。

写真 4-4 ボイラ前の汚れが付着したスイッチボックス

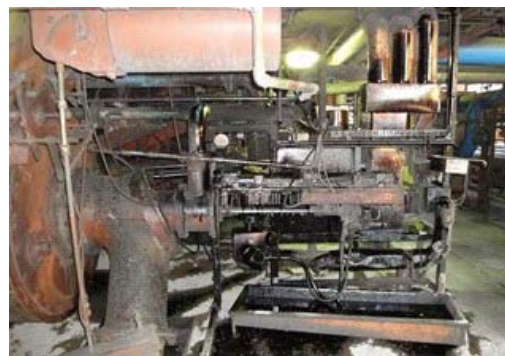
写真 4-5 バーナーから漏れた重油

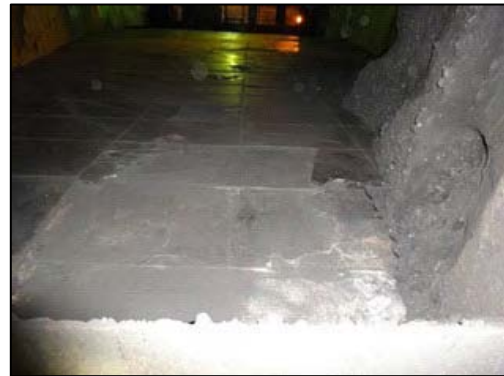
バンカー内のライニングが一部はがれていることから修理が必要である(参照:写真4-7)。

写真 4-7 バンカー内のライニングのはがれ

これは、2011年度にBPCで修理することになっている。

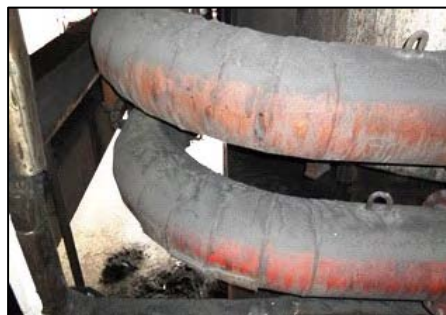
微粉炭機の診断結果を 表 4-4 に示す。燃料管から多くの微粉が漏洩しており、特にベント部に多く見られる。摩耗して穴が開いた場所は、金属の板で繰り返し補修を行っている。耐摩耗性のセラミックを内部に張ったベント管に、2011年度 BPCは交換を計画している(参照:写真4-10)。

写真 4-10 ベント部からの微粉漏洩

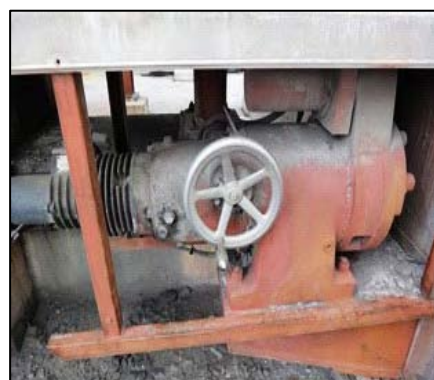
表 4-7に燃焼空気および排出系統の診断結果を示す。誘引通風機、押込通風機および一次通風機の高圧電動機は粉塵が飛散する周辺環境で使用されているため、劣化しているものの、外見上は大きな不具合は見られない。絶縁チェックとベアリングの点検が必要である。(参照:写真4-11)

写真 4-11 押込通風機ベーン駆動装置

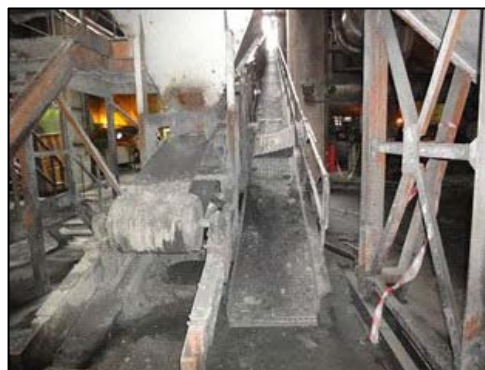
表 4-11に炉底灰処理装置の診断結果を示す。運搬用コンベアは、ガイドローラにスラリー状になった灰が付着して動かず、状態は良いと言えない。摩擦が大きくベルトをすり減らしている(参照: 写真4-13)。ボトムホッパーは、腐食によって劣化している。装置全体の更新を計画に入れるべきである。

写真 4-13 炉底灰処理装置

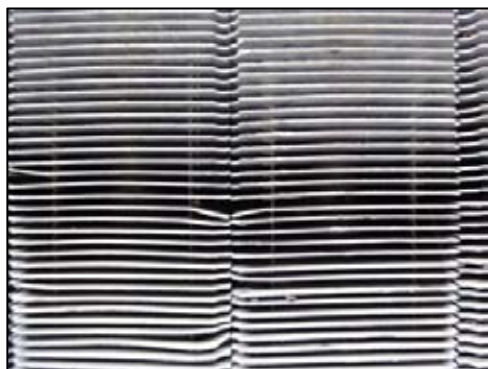
復水器の放熱フィンに経年劣化によるさびが発生しており、効率の低下につながっている(参照:写真 4-16)。

写真 4-16 復水器の冷却フィン

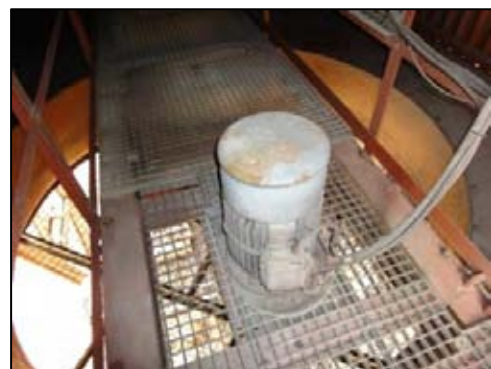
さらに、周囲環境が悪いために、冷却ファンのベアリングやモータに経年劣化が見られ、復水器の真空度を悪化させ、最終的に出力の低下につながっている(参照:写真 4-17)。

写真4-17 冷却タワー内のモータ

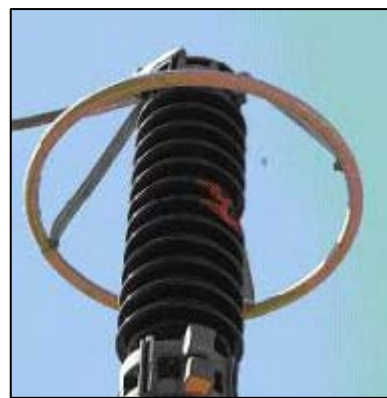
写真 4-21 避雷器の碍子の 破損

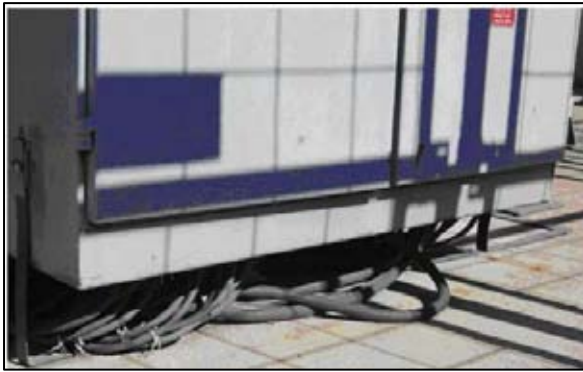
写真 4-22 変圧器下部に直接敷設されたケーブル

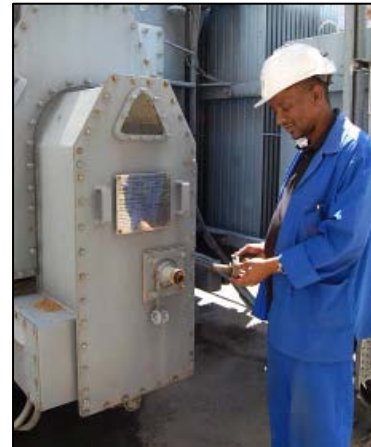
写真 4-23 タップ切換器 のクランクの破損

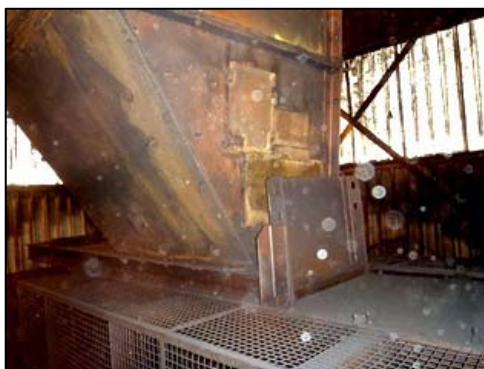
運炭装置(石炭コンベヤおよび補機類)は、湿った石炭による腐食があるものの運転上それほど悪いとは言えない。ただ、スクリーンおよび各シュートは、あちこちに繰り返し当て板で修理を行っている状況である。

写真 4-28 シュート

コンベヤベルトが擦り減った際は、BPCが交換している。すべてのコールシュートは、耐摩耗材料を使ったシュートに交換することを推奨する。

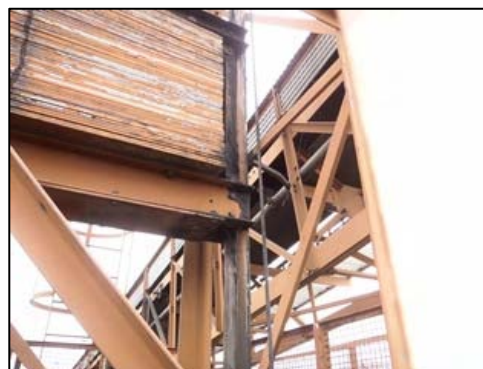
写真 4-29 テンションウエイト

テンションウエイト装置は、スムーズに動作しないことから更新が必要である。また、駆動用モータのカップリングと減速機も交換が必要である。

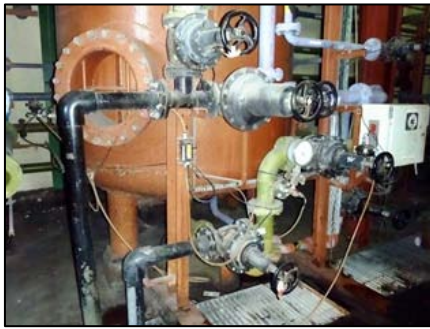
給水処理装置は、1986年に使用を開始して以来、日常保守と1999年に操作盤のリレーを交換した以外更新されていない。硫酸とアルカリの希釈システムは2011年度にBPC予算で更新が行われている。タンクレベル、電導度、pHのモニタリングは、指示計の劣化により、コンピュータ画面で監視できるよう更新されている。しかし、スイッチと表示は、今もなお当初の操作盤を使用している。隔膜型バルブの内部リークにより、pH調整の不具合や電磁弁の不具合が報告されている。

写真4-30 タンク周りのバルブと配管

したがって、希釈ラインを除くすべての装置の分解点検と、制御機器の更新が必要である。

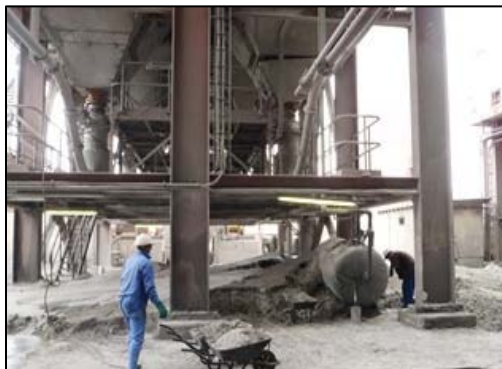
大量のフライアッシュが輸送ラインのフランジ部分から漏れており、動作部に灰が混入したことによるエアシリンダーの不具合も発生している。したがって、分解点検、清掃、摩耗した部品の交換、および制御装置の更新が必要である。

写真 4-32 ESP下部の灰の堆積状況

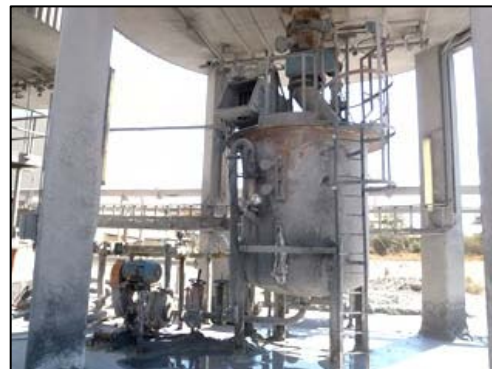
灰輸送ポンプは、運転開始以降分解点検がされていないと思われる。したがって、分解点検装置全体の清掃、制御装置とケーブルの更新が必要である。

写真 4-33 灰輸送ポンプ

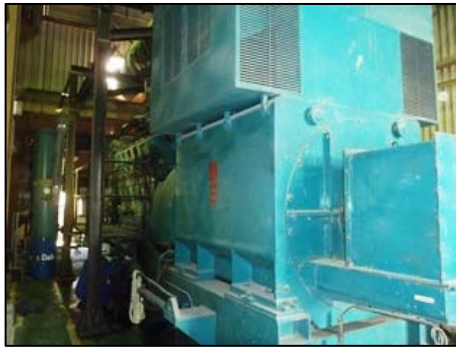
写真 4-34 エンジン駆動非常用発電機

エンジン駆動非常用発電機は、補機を含めてエンジンおよび発電機の分解点検と経年劣化した制御装置の更新が必要である。

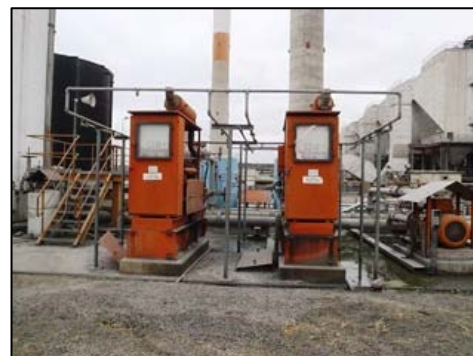
写真 4-36 エンジン駆動消火ポンプ

消火ポンプはほとんど分解点検されていないと思われることから、分解点検が必要である。また、水道水ポンプも同様である。

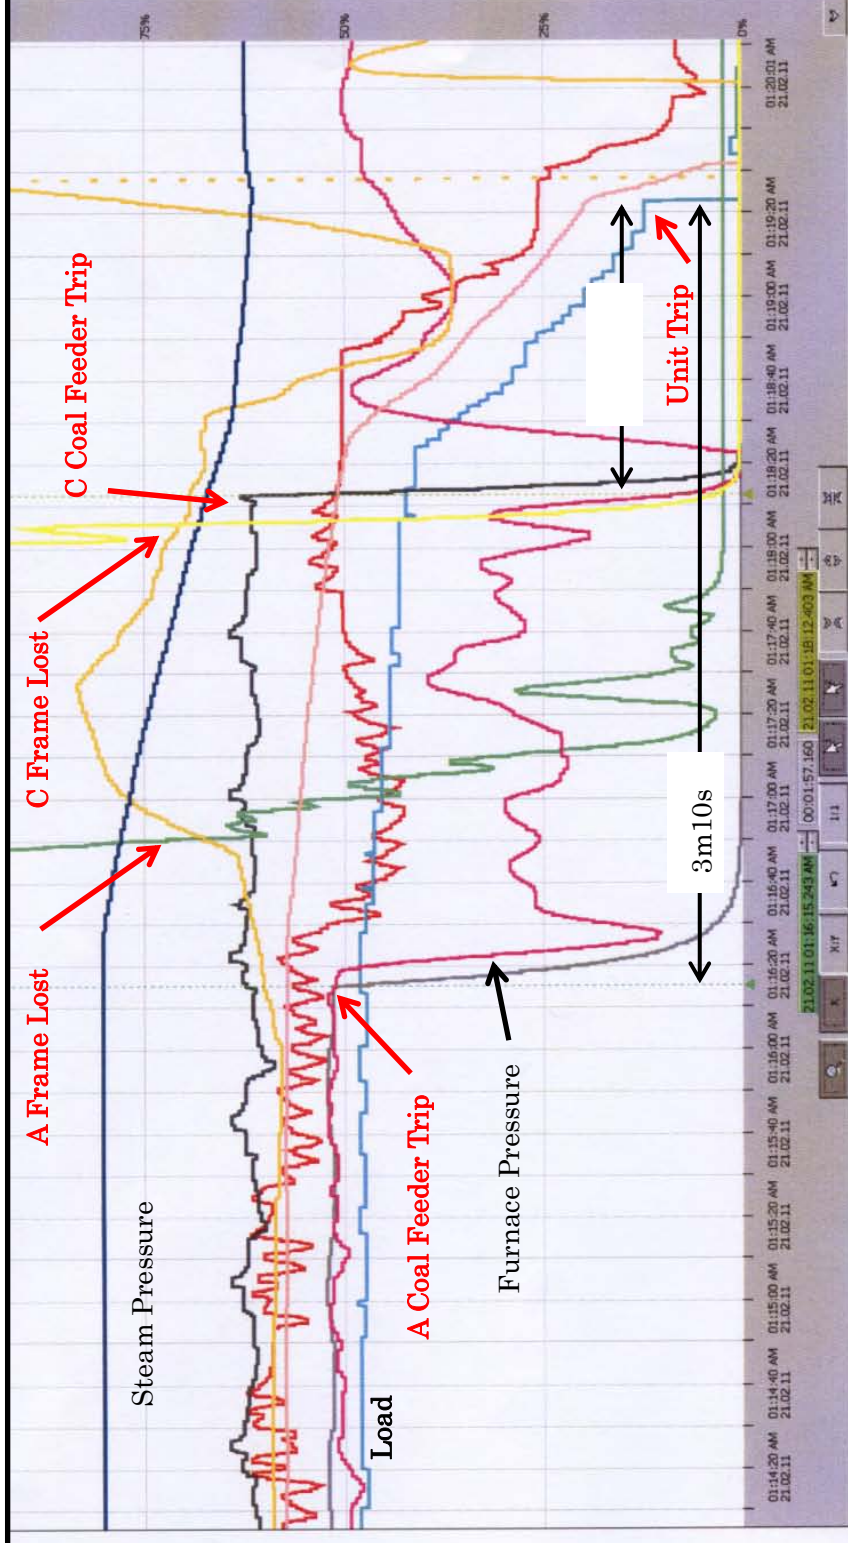
## Appendix 3-1 Frame Failure Trip (21. 02. 2011)

At first, the A coal Feeder tripped on some reason, next the frame detector detected the frame lost and finally the unit trip took place.

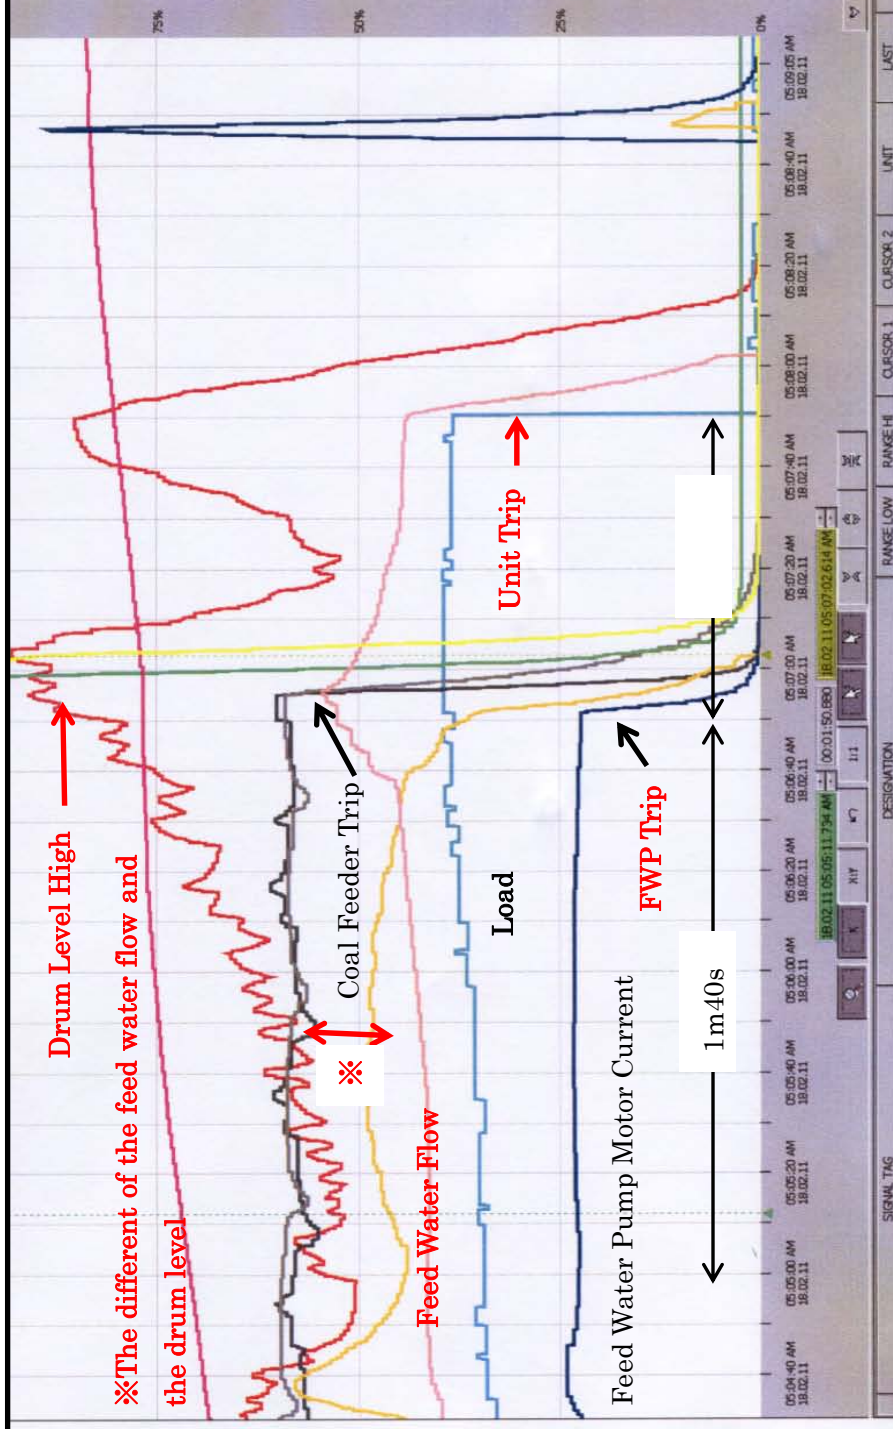
## Appendix 3-2 Drum Level High Trip (18. 02. 2011)

ドラムレベルが次第に増加した時、給水流量の制御は、通常であれば給水流量を減少させる必要がある。しかし、給水流量が何らかの原因で減少しないために、ドラムレベルは極高トリップレベルに増加したものである。また、給水流量調節弁が適切に保守されていないために、バルブのステム（軸部分）から多量の蒸気が漏れていた。この部分に付着したスケール（滓）によって、操作信号が入っても動作できないか、バルブを開閉するアクチュエータ（駆動用モータ）の不具合の可能性がある。(Appendix 3-2)

At first, the drum water level rose, but the feed water supply flow did not decrease. So the drum water level continued higher. Finally the feed water pump trip by the drum level extra high, the C coal feeder trip (the boiler trip), finally the unit trip took place.

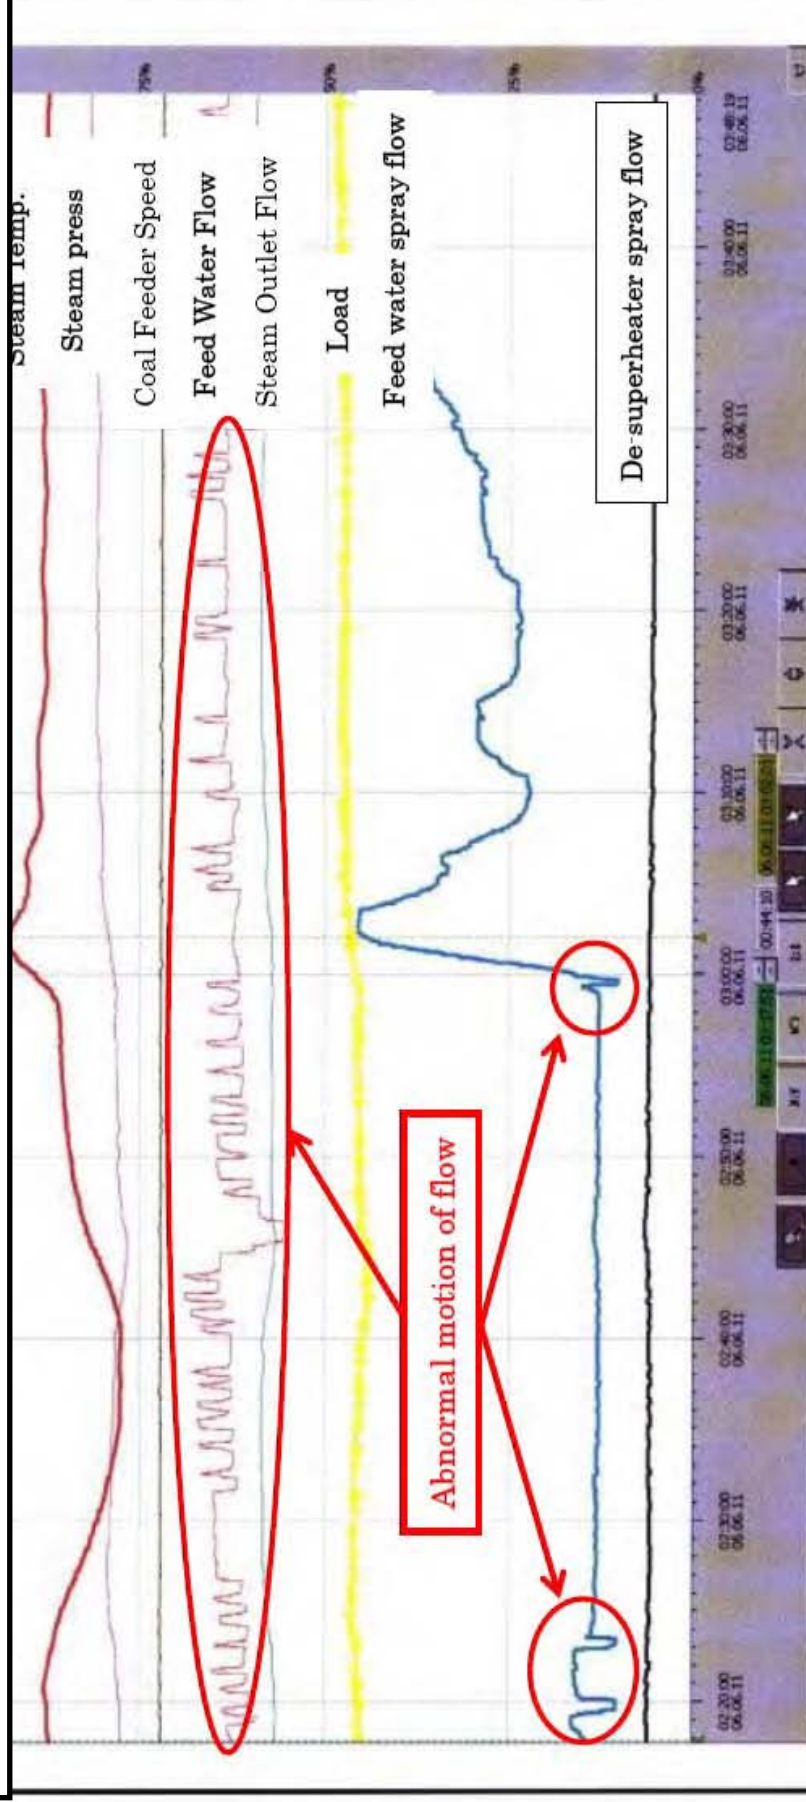
### Appendix 3-3 Stream Temperature Control on Unit No.1 Boiler

The feed water flow was behaved in step response, and the feed water spray flow was behaved in step response occasionally, because those normally shall behave continuously, The de-super-heater spray flow was not behaved for the change of the stream temperature. These were abnormal phenomena,
