現地写真集

協議及びインタビュー等実施状況

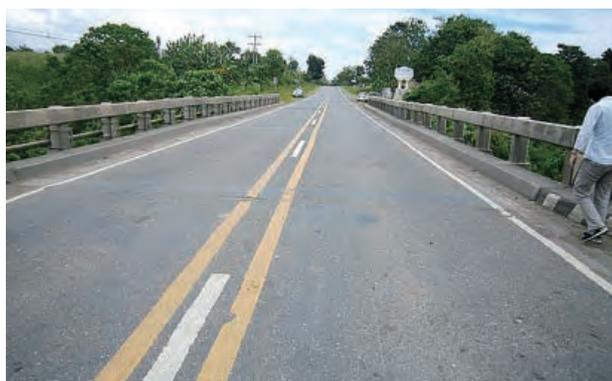
リージョン XI での補修橋梁（Sineragan Br.）：橋面防水処理のうえ、アスファルト舗装を再敷設した橋梁である。舗装面にはクラックなどの発生もなく、防水層も効果的に機能していると判断する。

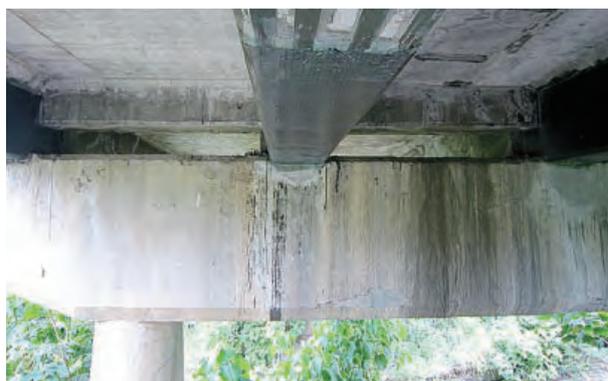
リージョン XI での補修橋梁（Sineragan Br.）コンクリート主桁へ施工した炭素繊維シートには、浮き・剥離は見られない。注入工法によるひび割れ補修も経過良好である

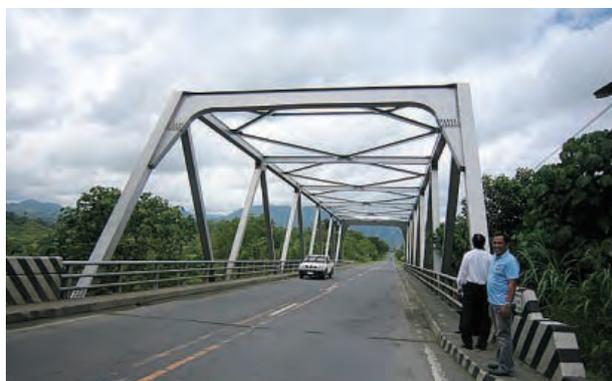
リージョン XI での補修橋梁（Pagan Pequeno Br.）：塗り替えた鋼トラス部分の塗装は、剥がれ等もなく経過良好である。

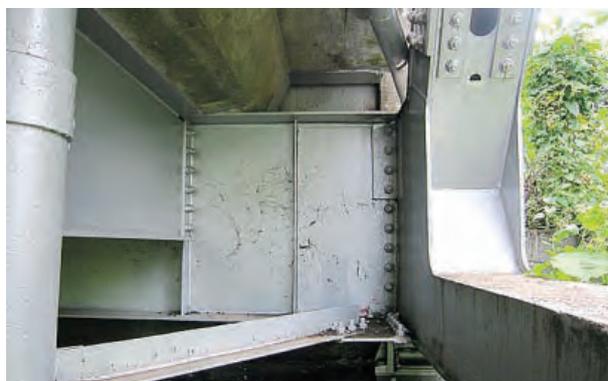
リージョン XI での補修橋梁（Pagan Pequeno Br.）：トラス主桁端部の高張力ボルト取り換え施工部では、緩みも発生せず、塗装剥離も発生していない。良好な経過を見せている。

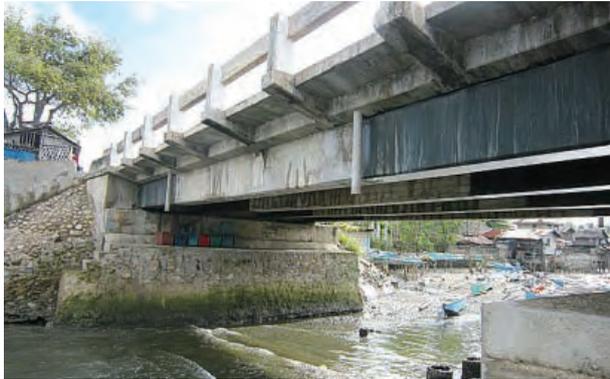
リージョン VII での補修橋梁 (Looc Br.) : 主桁炭素繊維シート接着工法 (写真黒色部) の経過につき、一部の変色が確認できるが、構造上の異常は見られない。

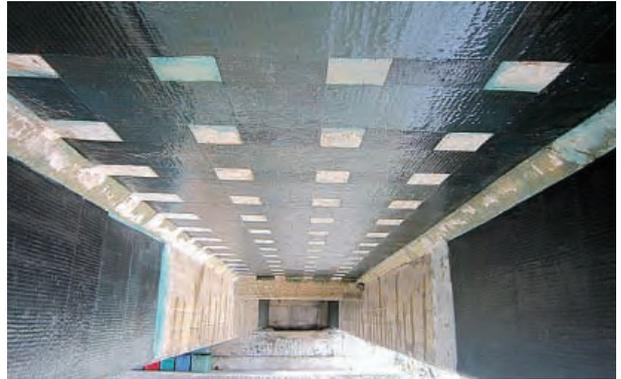
リージョン VII での補修橋梁 (Looc Br.) : コンクリート床版への炭素繊維シート貼り付け、及びエポキシ注入によるひび割れ補修の経過にも異常は見られない。

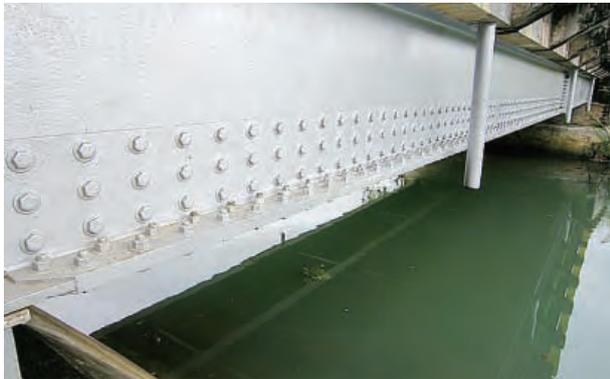
リージョン VII での補修橋梁 (Tutay Br.) : 主桁ウェブ、下フランジへの鋼板増厚工法による補修結果につき、ボルトの緩みもなく、塗装剥離も起こしていない。

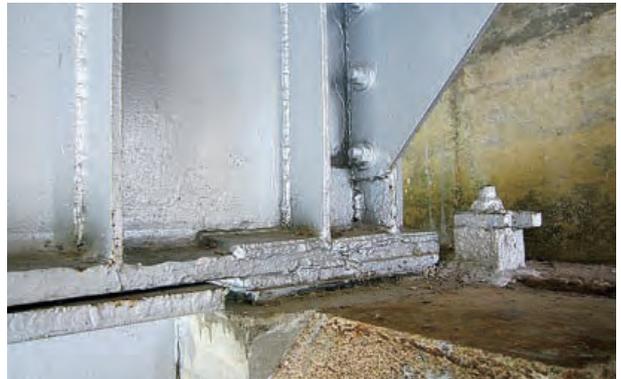
リージョン VII での補修橋梁 (Tutay Br.) : 支承交換後の状況も経過良好であることを確認した。

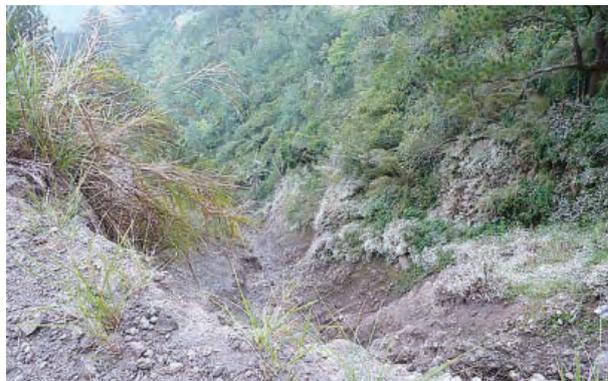
Shilan-Beckel 道路 (CAR) : 道幅は大変狭く、車 1 台がぎりぎり通れる程度である。谷側は切り立っており、道路から谷底までは、200 ~ 400m の高低差をもつ。

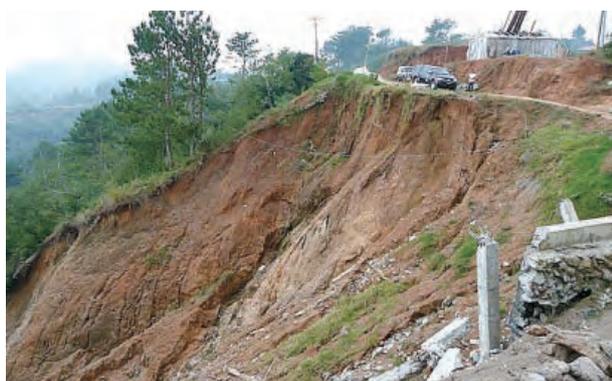
Shilan-Beckel 道路 (CAR) : 馬の背のような峰部分に盛土とリップラップ等で道路を構築した直後の大雨で盛土下面からもろとも滑ってしまい、現在は通行不可能である。

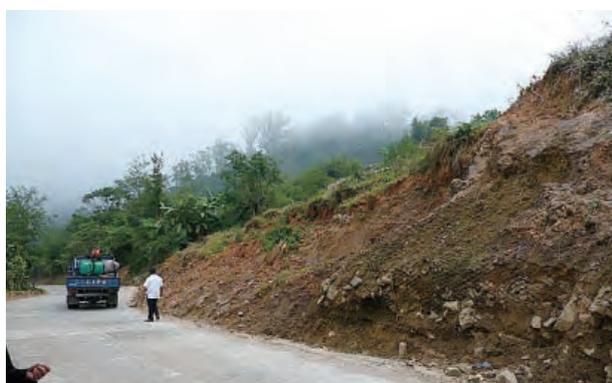
Acop-Kapangan 道路 (CAR) ・地滑り対策工候補地 : DPWH-CAR パイロットプロジェクト候補地の二つ目。フェーズ I の際、地滑り対策工（水抜きボーリング工）候補地として選ばれた。押え盛土としての役目をもった地山を掘削、切土面側の山に滑りの痕跡が確認できる。

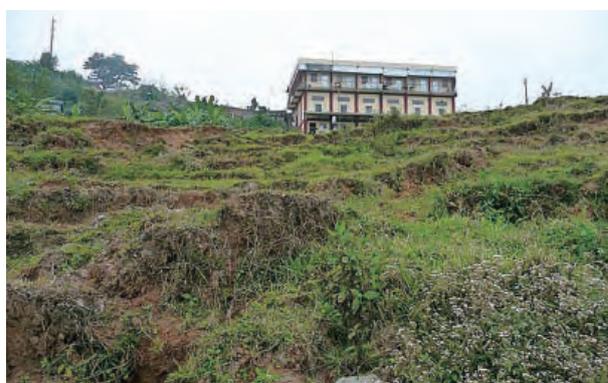
Acop-Kapangan 道路 (CAR) ・地滑り対策工候補地 : 斜面の上には、Baguio-Bontoc 道路が走る。写真の建物は、その Baguio-Bontoc 道路に面している。DPWH-CAR は、地滑りが建物、Baguio-Bontoc 道路へ影響することを懸念している。フェーズ I でボーリング調査を行った。

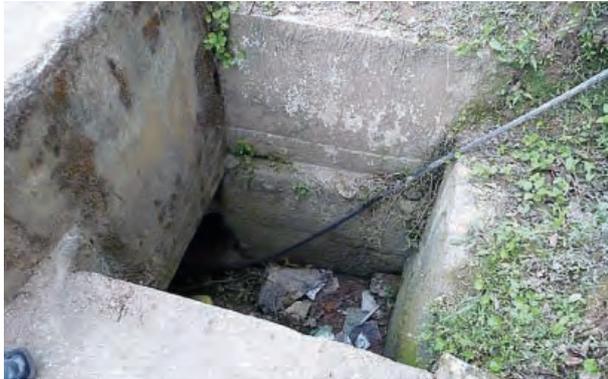
Acop-Kapangan 道路 (CAR) ・地滑り対策工候補地：道路下に設置されている横断管の直径は小さく(φ 600 ~ 800mm)、詰まりやすいうえ、メンテナンスも容易ではない。

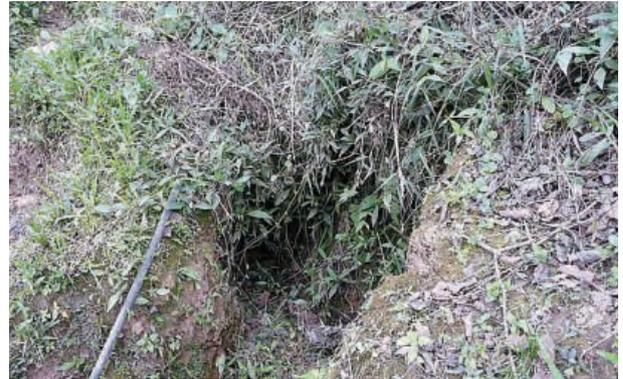
Acop-Kapangan 道路 (CAR) ・地滑り対策工候補地：法面排水は素掘りであり、がり浸食などが発生している。

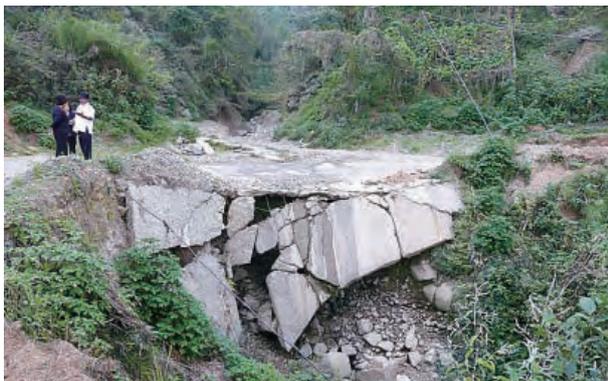
Acop-Kapangan 道路 (CAR) ・チェックダム建設候補地：道路の下には、パイプカルバートがあったが、既に詰まり、沢からの土石交じりの流水が道路上を走ったという。垂れ下がっているコンクリート版は、安定を失って壊れた舗装版である。

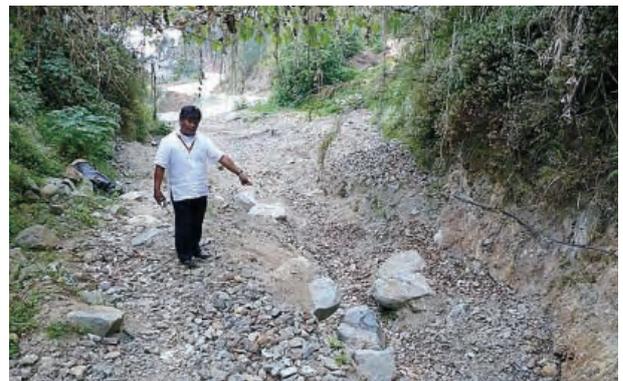
Acop-Kapangan 道路 (CAR) ・チェックダム建設候補地：道路から少し上流側に、布団籠(ギャビオンマット)を使用した小規模のチェックダムを計画しているという。沢の上流には、斜面崩落の痕跡が残る。

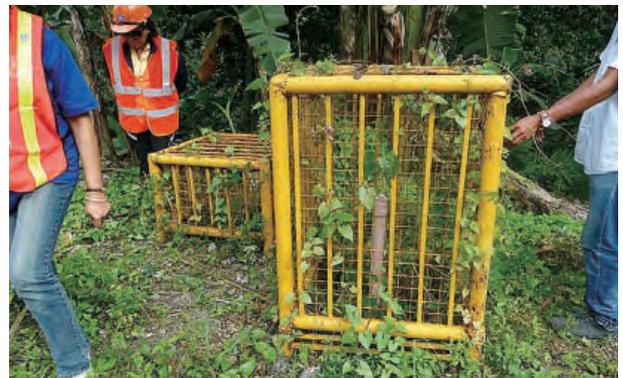
Naga-Uling 道路 (R-VII) ・地滑り対策工候補地：フェーズ I でボーリング調査が実施され、水位観測、ひずみ計測のため、写真の 2 箇所と、法面下に 1 箇所、ボーリング孔が設置されている。

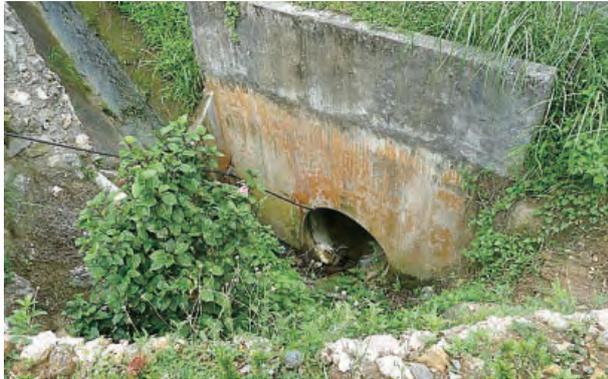
Naga-Uling 道路 (R-VII) ・地滑り対策工候補地：道路下の横断管は、直径が小さく(φ 600～800mm)、詰まりやすいうえ、容易にメンテナンスできない。

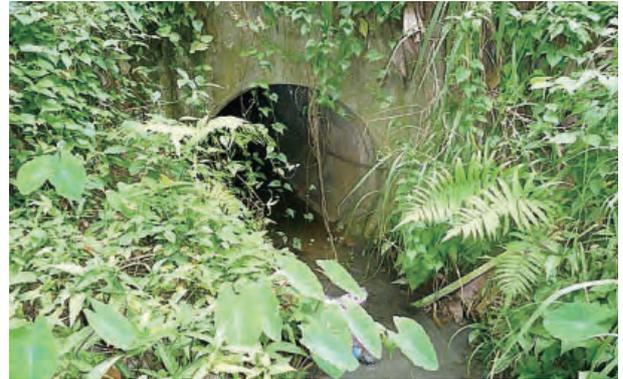
Naga-Uling 道路 (R-VII) ・地滑り対策工候補地：左の谷側出口、水たたきなどの施設がなく、がり浸食などを防止できない。山側との高低差が少なく、勾配は小さい。

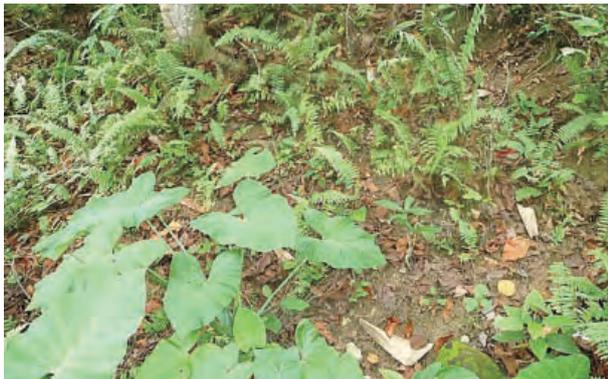
Naga-Uling 道路 (R-VII) ・地滑り対策工候補地：道路谷側斜面の様子。土壌は水分を多く含み、粘性をもつと見える。

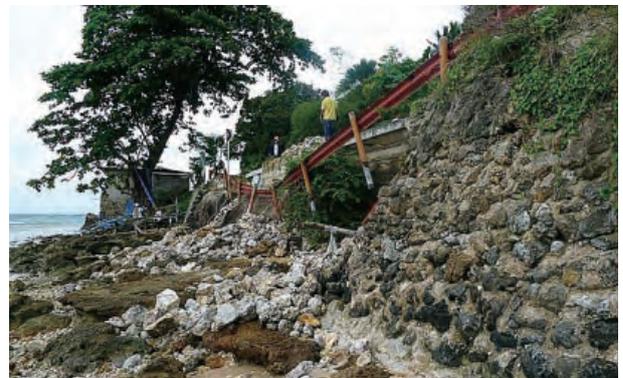
セブ島西南海岸沿いの国道 (R-VII) ・Alegria 町：左の写真を海側から撮影した。

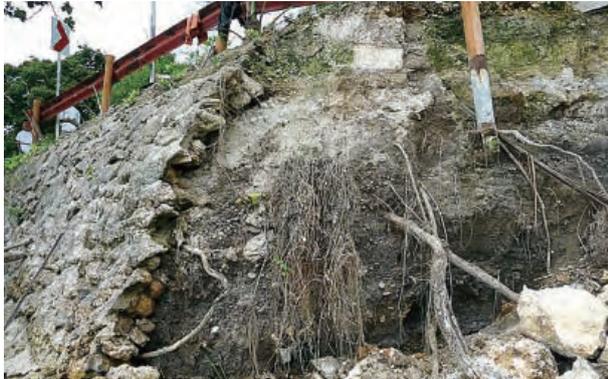
セブ島西南海岸沿いの国道（R-VII）・Alegria 町：波が高い時期にどこかの護岸が崩れ、季節ごと再建設しなければならないと聞いたが、写真のような構造物では、波を直接受ける・被る場所での耐久性は期待できない。

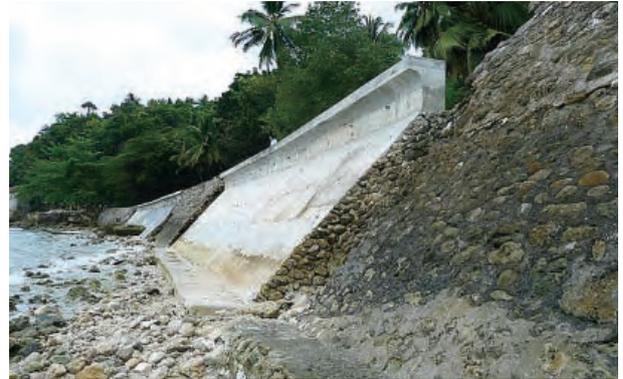
セブ島西南海岸沿いの国道（R-VII）・Ginatilan 町：一見すると、波返しがついたコンクリート構造による新形式の護岸工が建設されているように見える。（左下の写真に続く）

近接するとリップラップの表面に薄いモルタル（レジン・モルタルのように見える）を塗り付けただけであり、構造上はこれまでのリップラップと変わらない。景観に関して、リップラップのほうが、南国の小さな海沿いの村という雰囲気に溶け込んでいるという見解もある。

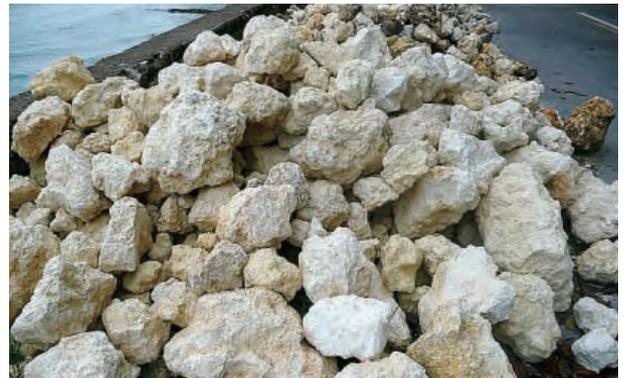
セブ島西南海岸沿いの国道（R-VII）・Ginatilan 町：リップラップの材料として使用されているライムストーン（石灰岩質系）。なかには珊瑚塊も見られた。材料上の問題はないが、損傷の頻度を問題視するのであれば、耐久性のある構造形式を適用するなどの工夫が必要である。

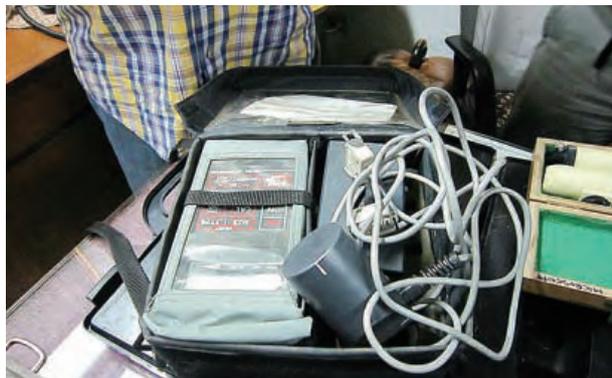
DPWH-BRS の既存機材一例：ハーフセル鉄筋腐食度合検査器。古く、故障していて使用できない状態であることを確認した。

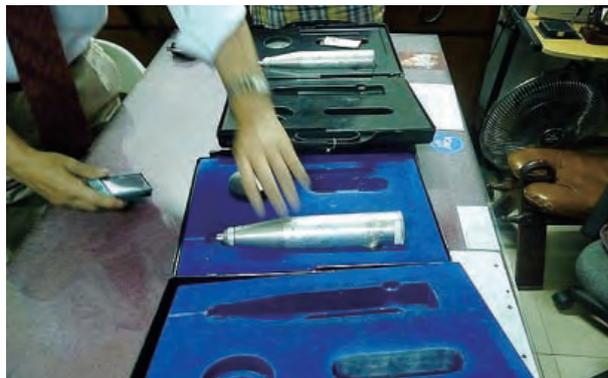
DPWH-BRS の既存機材一例：確認したコンクリート強度テストハンマー（シュミットハンマー）はずいぶん古く、確認したすべては中のバネが既に故障し、使い物にならなくなっていた（シュミットハンマーは、テスト機器の中でも、消耗品に近い財である）。

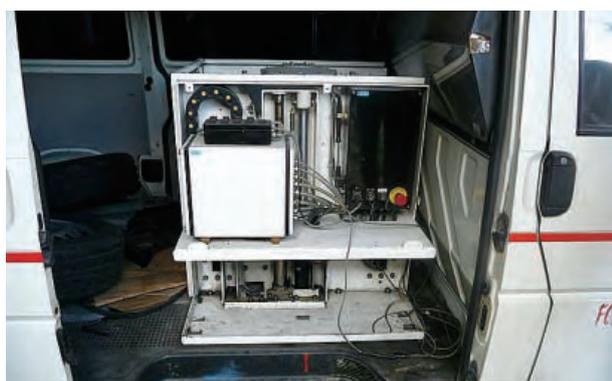
DPWH-BRS の既存機材一例：2006年に購入したたわみ量測定車（FWD車）。フィリピン国内で修理できず、故障後、使用されていないと聞く。

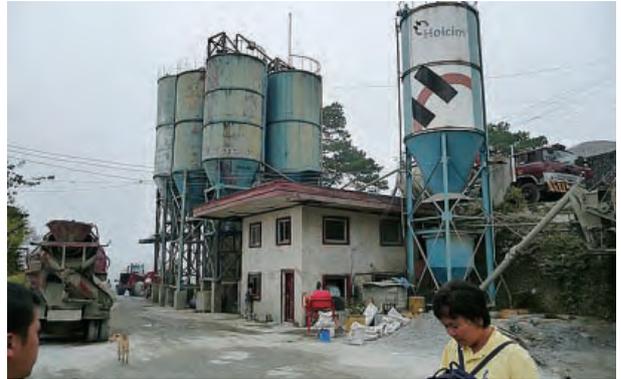
同左のコントラクターが有するコンクリートバッチングプラント：ドライミックスであり、計量もオートマチックではないため、高度な品質管理は期待できない。コンクリートの配合設計においては、十分な変動係数を考慮すべき。

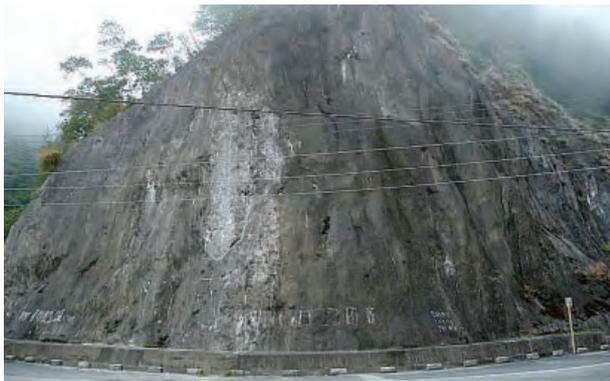
ショットクリート（吹きつけコンクリート）：日比友好道路（マルコスハイウェイ）。わが国の援助で整備された。管理は既にDPWH-CARに移されているが、完成後一度も点検が実施されていない。DPWH-CARでは、点検・維持管理のためのマニュアルがないため、どうしていいかわからないという。

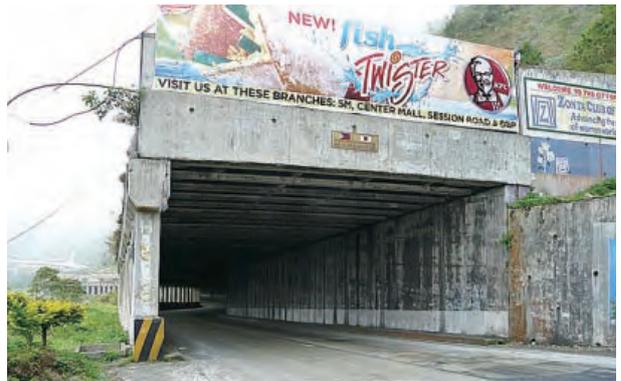
ロックシェッド（落石洞門工）：日比友好道路（マルコスハイウェイ）。わが国の援助で整備された。左のショットクリート同様、DPWH-CARの管理下であるが、点検・維持管理は未実施であるとのこと。洞門の上には土砂が溜まってきているのが確認できる。

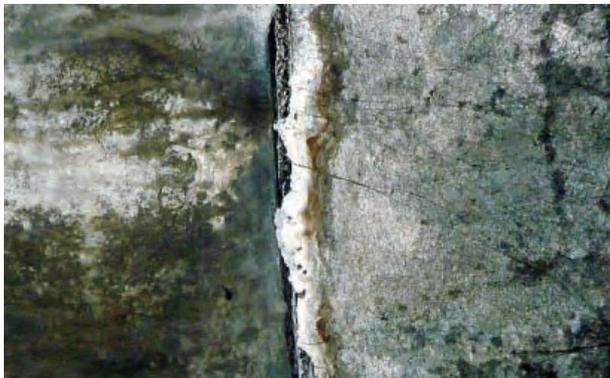
遊離石灰もしくはエフロレッセンス：洞門工内部の天井、継ぎ手部付近に遊離石灰のようなものが遠目で確認できる。直ちに問題となるということはないであろうが、DPWH-CARの職員にとっては不安の種でもある。

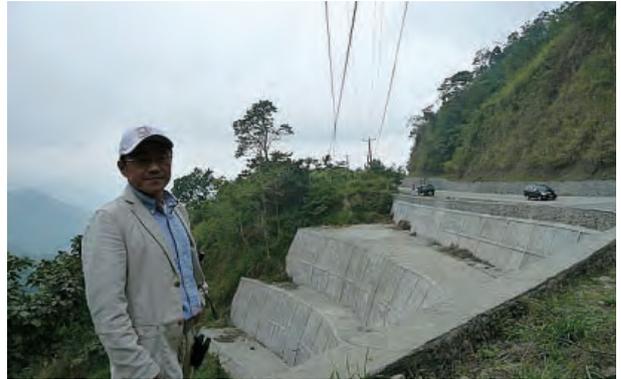
日比友好道路の地滑り箇所への復旧状況②：①同様、2010年の地滑り発生箇所である。一見コンクリート構造に見えるが、割栗石を詰めた構造である。①同様排水構造に関する配慮は欠けている。斜面安定上の設計コンセプトに不安を感じる。耐震にどのような配慮がなされているのか。

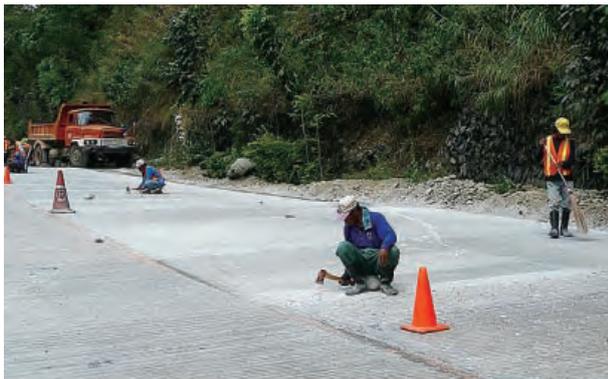
ケノン道路での手作業によるグルーピング：ケノン道路では、スリップ事故による谷側への転落事故が多く発生している。アスファルト舗装の老朽化から、DPWH-CARはセメント・コンクリート舗装へ打ち替えを実施したが、ライムストーンを骨材とするコンクリートを打ったため、スリップ事故がより増加してしまった。そこで、グルーピング（溝）を作ろうとしているが、溝の方向が間違っているうえに、斧で手作業しているため、溝が浅くて有効に働かないばかりか、作業によって発生する石粉などにより、スリップがより発生しやすい状況を生み出している。

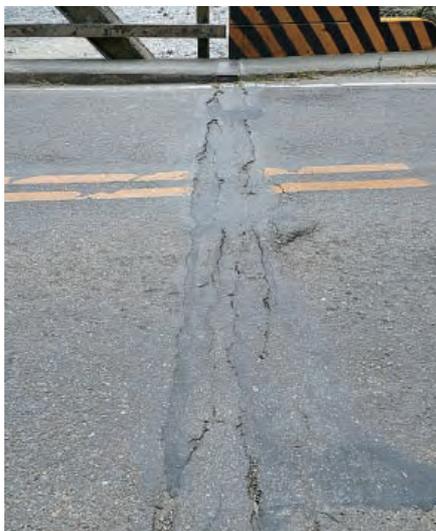
ケノン道路橋梁群の伸縮部：橋面上に舗装オーバーレイをかけてしまっている。オーバーレイは橋梁の死荷重増加につながるためやってはならない。また、伸縮部をアスファルトで埋めてしまうことから、伸縮の機能を失うばかりでなく、桁の良好な環境までも失うことにつながる。

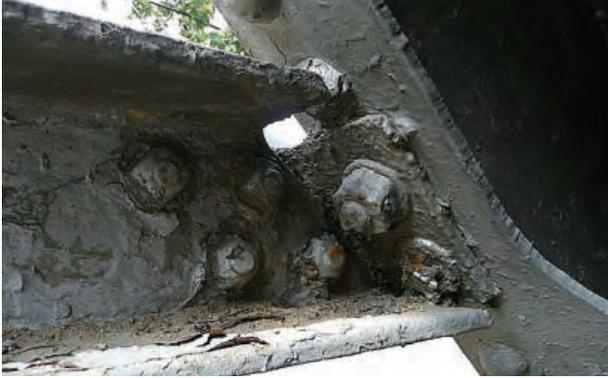
ケノン道路橋梁群：腐食により頭のないボルト

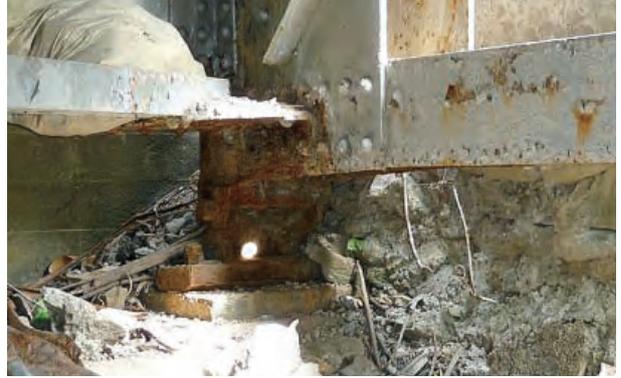
ケノン道路橋梁群：腐食により機能しない支承
