Capítulo 6 Estudio de Caso de la Evaluación del Plan de Cierre de Minas

6.1 Estudio de Caso de la Evaluación del Plan de Cierre de Minas

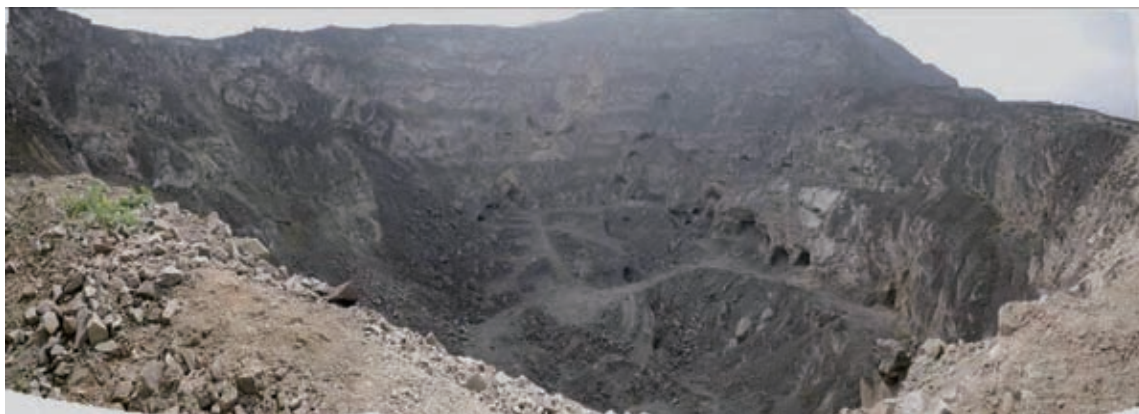
Foto 6.1 Situación del resto de la Explotación a Cielo Abierto (Tajo abierto resurrección)

Para el cierre de bocaminas se emplea un método que evita el ingreso de terceros o animales con el relleno de escombros, pero dejando un espacio en la parte superior de la bocamina para realizar algún control o inspección cuando fuera necesario. En la Foto 6.1 se ilustra el resto de la explotación a cielo abierto sobre el cual se examina el método de cierre.

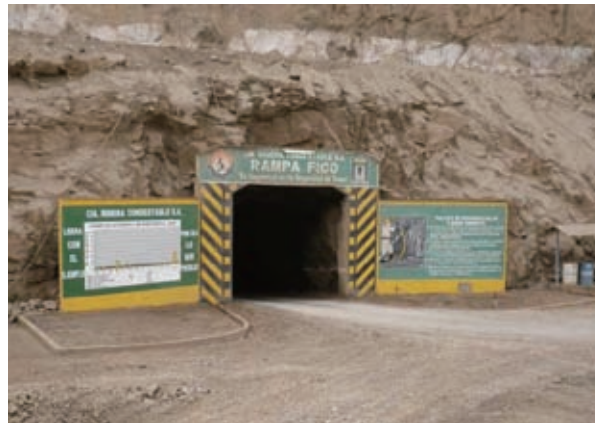
Foto 6.3 Situación de las Galerías

Actualmente se halla realizando la exploración en las galerías conectadas con las bocaminas ubicadas en el tajo abierto Raúl, y no se ha comprobado la descarga de efluente de la mina en las galerías subterráneas desactivadas. No se hizo ingreso a la galería subterránea en explotación de la Mina Condestable, pero había explicaciones dadas por la Mina de que no se evidencian emanaciones de aguas filtradas desde el resto de la explotación.

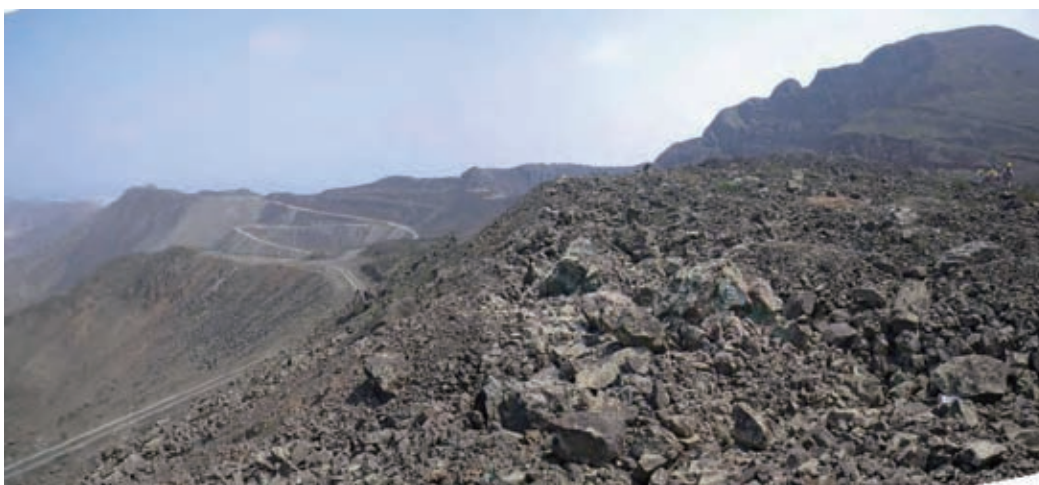
Foto 6.6 Estado del Talud del Botadero de Desmonte

Además, el botadero de escombros está almacenado sin considerar el cierre final. Por consiguiente, para estabilizar el talud, se necesitará mucho esfuerzo. La Foto 6.2 muestra el estado del talud del botadero de escombros. La Foto 6.6 muestra el estado del talud del botadero de escombros.

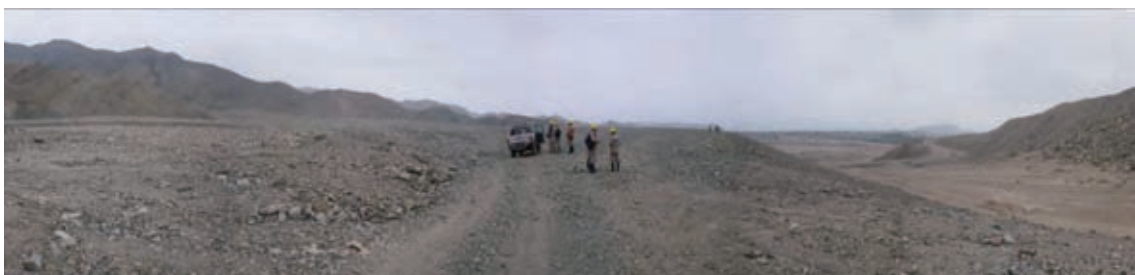
Foto 6.7 Estado de la Cobertura de Escombros del Relave-1, 2,3 y 3A de la Mina Raúl

Los cuatro Relaveras-1, 2, 3 y 3A de la Mina Raúl son tratados en conjunto, por hallarse contiguos unos con otros. El cierre consiste en la cobertura de suelo (de escombros con un espesor de 50 cm) para prevenir el esparcimiento de relaves y la colocación de alcantarillas para el drenaje de aguas pluviales. Los escombros a utilizarse deberán ser de un material que no presente posibilidad de formación de ácido. Además, esta área es árida y no se ve la vegetación y no existen planes de reforestación. Además, esta área es árida y no se ve la vegetación y no existen planes de reforestación. La Foto 6.7 muestra la cobertura de escombros.

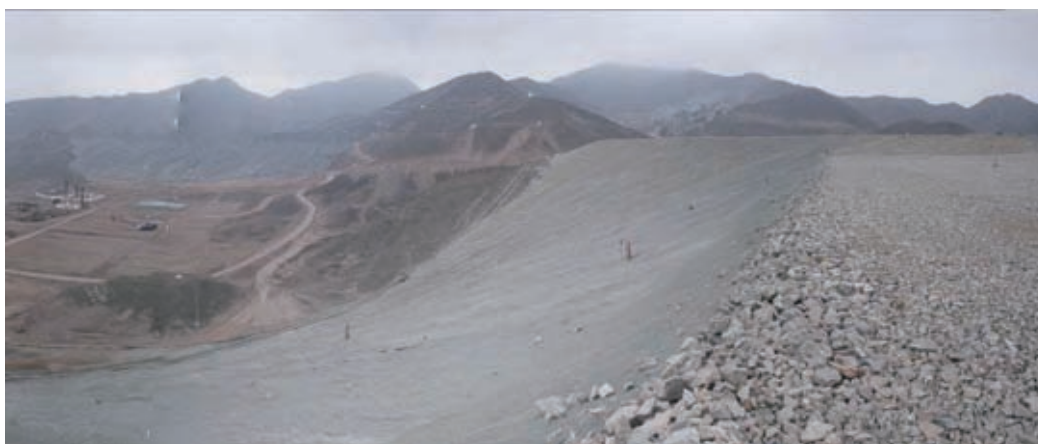
Foto 6.8 Estado de la Cobertura del Dique de Relaves No.2 de la Mina Condestable

La relavera No. 2 de la Mina Condestable fue moldeada para asegurar una pendiente mayor a 1% en dirección al talud, a partir del centro con respecto a la parte plana de la relavera, para luego ser cubierto de una capa de gravas con un espesor mayor a 50 cm, debidamente compactada. Además, el declive del dique será cubierto más adelante con gravas, para lo cual actualmente se halla midiendo el nivel de saturación (nivel freático), colocando piezómetros desde el dique hasta el extremo inferior del talud. El nivel de saturación (nivel freático), antes de colocar la capa de gravas, se encontraba a + 0,5 m sobre el fondo del dique, pero se elevó hasta + 2 m después de la colocación de la capa de gravas. No obstante no se halla la descarga de agua filtrada. La Foto 6.8 muestra el estado de la cobertura de la capa de gravas.

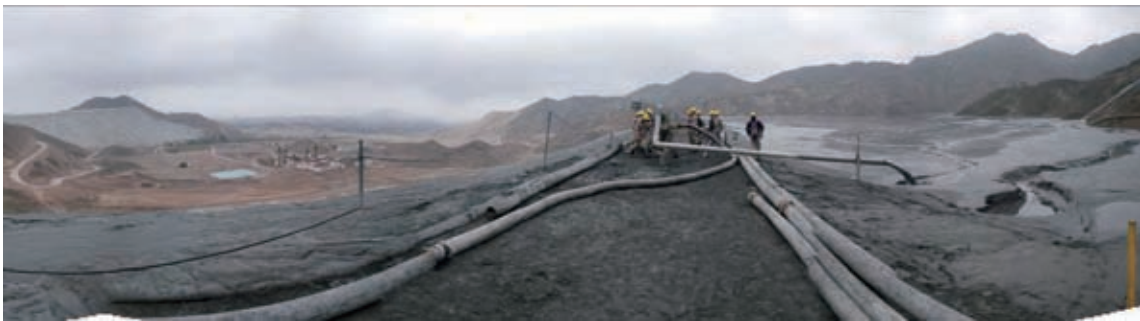
Foto 6.9 Situación de Uso del Dique de Relaves No.4

El dique de relaves No.4 de la Mina Condestable se halla actualmente en uso. Clasifica en granos finos y gruesos, con el clasificador de ciclones, la pasta concentrada obtenida de la separación sólido-líquido a la que fue sometida la pasta de beneficio mediante el espesador, y descarga los componentes de grano grueso fuera del dique y los componentes de grano fino dentro en el interior del dique. El tratamiento impermeabilizante de la parte inferior del dique que almacena las partículas de granulometría fina, se efectúa con el relave de granulometría fina. La parte inferior del dique terraplenada con los componentes de grano grueso cuenta con la alcantarilla de desagüe para reducir el frente de humedad del interior del dique. Además, como resultado de la perforación realizada, se comprobó que el predio del dique no cuenta con un estrato permeable hasta una profundidad de 60 m bajo suelo. En la Foto 6,9 se muestra el estado del uso de relaves.

- ⑥ En cuanto al dique de relaves No.4 de la Mina Condestable, actualmente en uso, el agua que sale del dique de escombros es captado agua abajo para ser transportado y reciclado en la planta de beneficio, pero se juzga difícil captar la totalidad del agua infiltrada con la actual instalación de toma de agua. Habrá que analizar la cantidad de agua transmitida, cantidad de agua captada, cantidad filtrada y la cantidad evaporada.

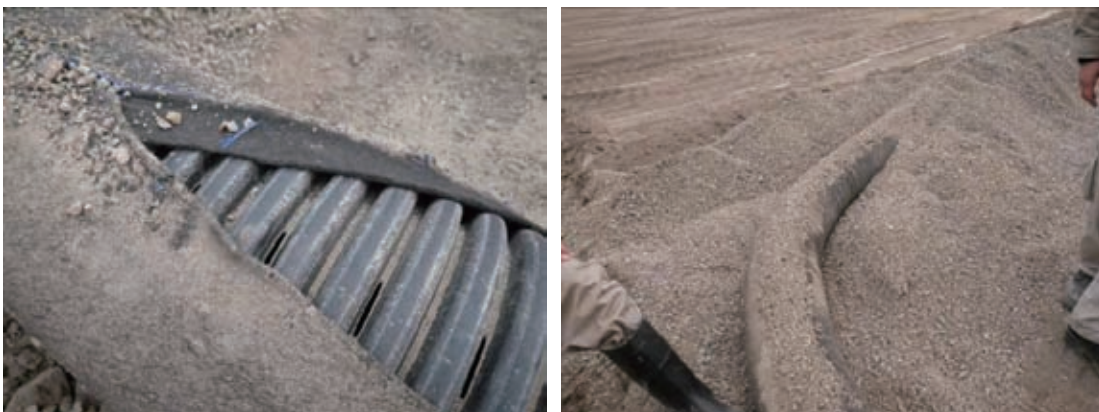
Foto 6.10 Instalación de Captación de Agua del Dique de Relaves No.4

La alcantarilla colectora ubicada en la parte inferior del dique se halla soterrada en la capa de gravas que consiste de tubería de polietileno con abertura de captación de agua cubierto con filtro que previene obstrucciones. La Foto 6.10 muestra la estructura del tubo de captación de agua.

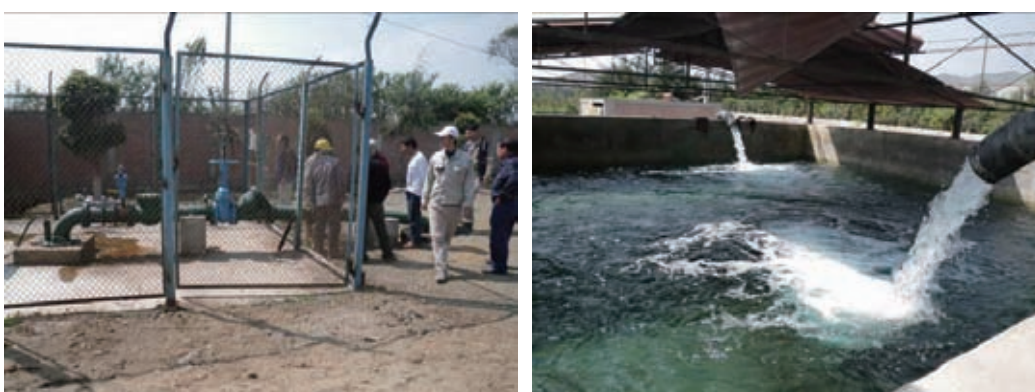
Foto 6.12 Situación del Pozo para Toma de Agua

También se teme que la extracción continua de un gran volumen de agua repercuta sobre los pozos ubicados en las periferias, con la preocupación de que se produzcan daños en el suelo agrícola, debido a la salinización del agua para uso agrícola.

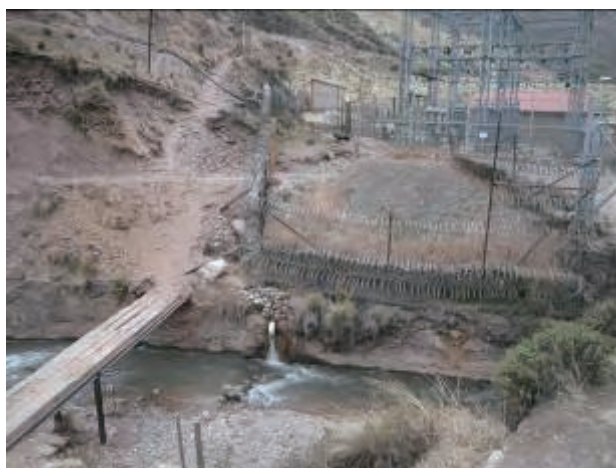
Foto 6.13 Drenaje de la Bocamina

Está previsto el cierre de bocatomas en 78 sitios. El trabajo de cierre se iniciará por las bocaminas ubicadas en la parte superior de la mina. El método de cierre consistirá en el relleno con escombros. En las bocaminas identificadas con presencia de agua, se está estudiando la realización previa de una evaluación geoquímica, para hacer el tratamiento de aguas con el método más adecuado. La Foto 6.13 muestra el drenaje de la bocamina.

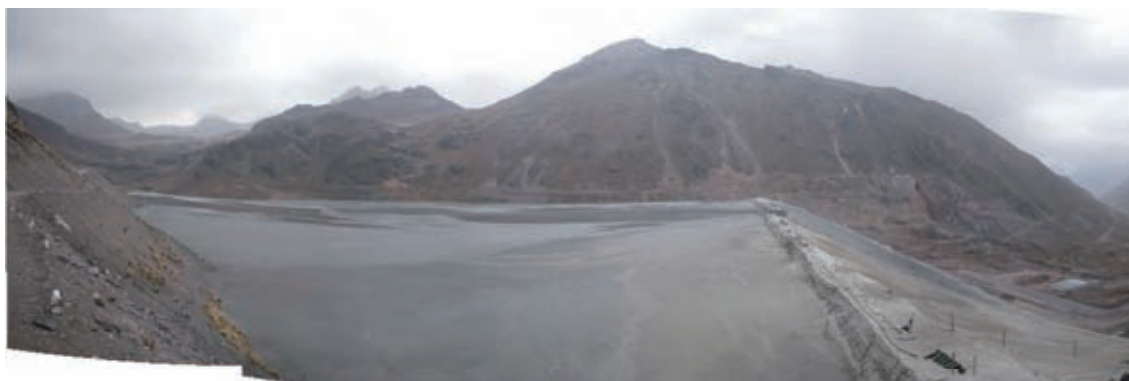
Foto 6.14 Situación de Uso del Dique de Relaves Chinchán

La relavera Chinchán, actualmente utilizado por la presente Mina, se ubica a 5,5 km al noroeste de la planta de beneficio sobre la cota 4.400 m.s.n.m. Actualmente, la totalidad de la relavera de beneficio es transportada a la relavera Chinchán. Aguas debajo de la relavera se encuentra un estanque de captación de filtraciones. Las filtraciones captadas son transferidas a la refinería, para ser recicladas como agua para beneficio de mineral.

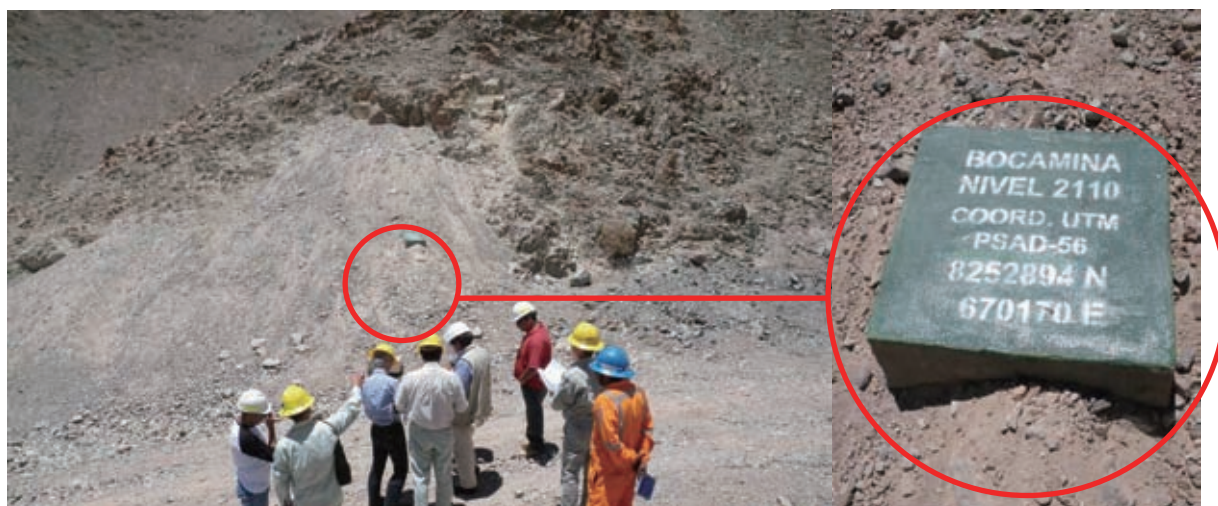
Foto 6.16 Imagen del Cierre de la Bocamina

Las bocaminas de las galerías subterráneas con explotación acabada son cerradas empleando el método que consiste en colocar el relleno de escombros a 1,2 metros de la boca, construir un muro cerrado de hormigón, y rellenar con escombros el fondo del muro hasta unos 20 m. La presente Mina requiere de un método de cierre sólido y seguro, a fin de evitar daños por excavaciones ilegales debido a que se realizaba la explotación de oro.

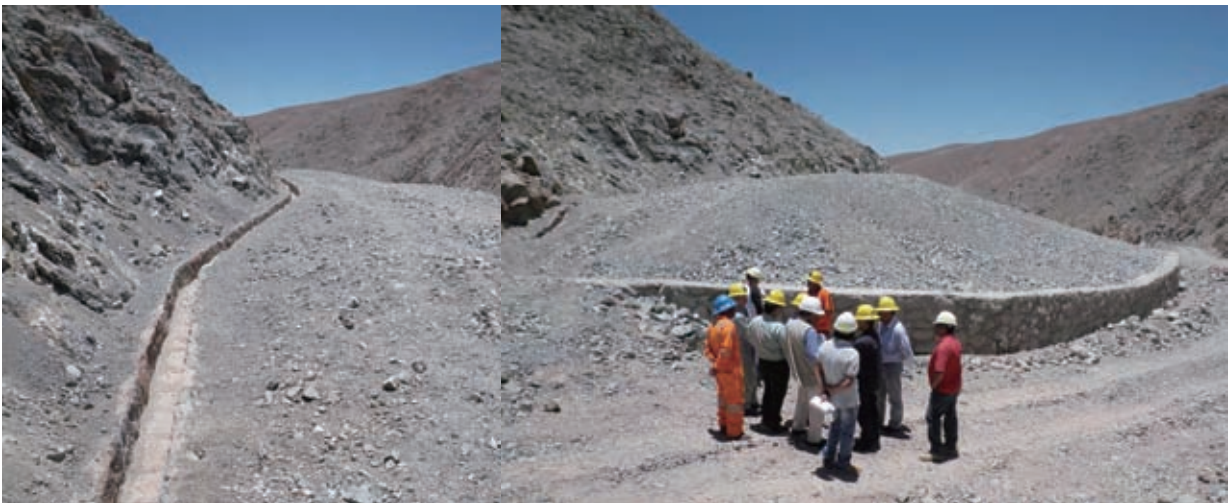
Foto 6.18 Botadero de Escombros y Canales de Coronación

Los trabajos en el botadero de escombros han consistido en la colocación de coberturas y la construcción del canal de coronación, separando los escombros que tienen posibilidades de formar ácido y los que no las tienen. El botadero de escombros forma una pendiente y se halla formado con una cobertura de 40 cm de espesor, con escombros que no tienen posibilidad de formación de ácido. Además, la pendiente dispone de bloques de hormigón en su extremo para la prevención de derrumbes, y la tubería de distribución que drena el agua que se encuentra dentro de escombros se halla soterrada.

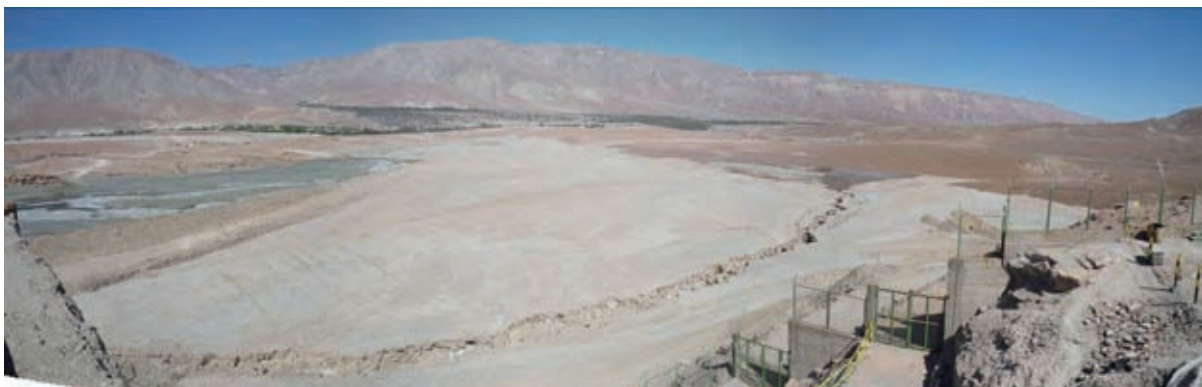
Foto 6.19 Relavera

La zona se halla ubicada en una región seca, donde la precipitación es sumamente escasa; razón por la cual no se verifica la generación de aguas filtradas en la relavera. Los compuestos de cianuro, contenidos en los relaves, se descomponen y pasan a ser inocuos por efecto de los rayos ultravioleta del sol.

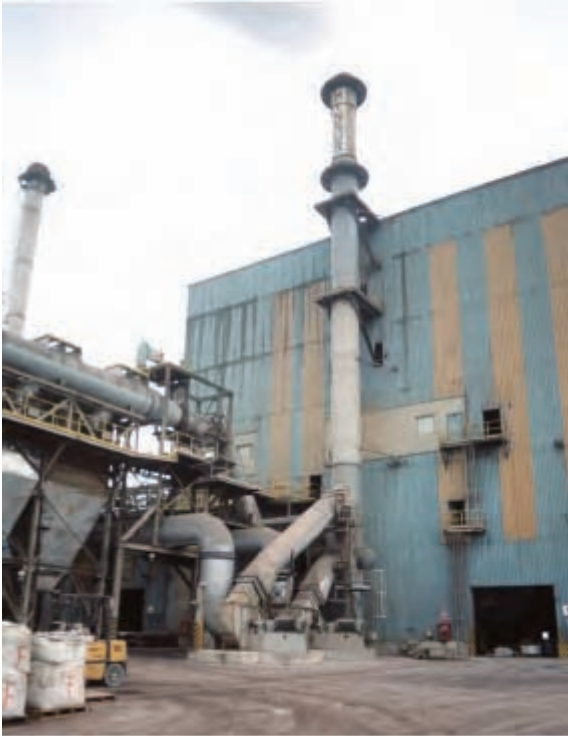
Foto 6.20 Chimenea (altura 40 m)

Volumen de humo de escape: 200 mil~220 mil m³/hora

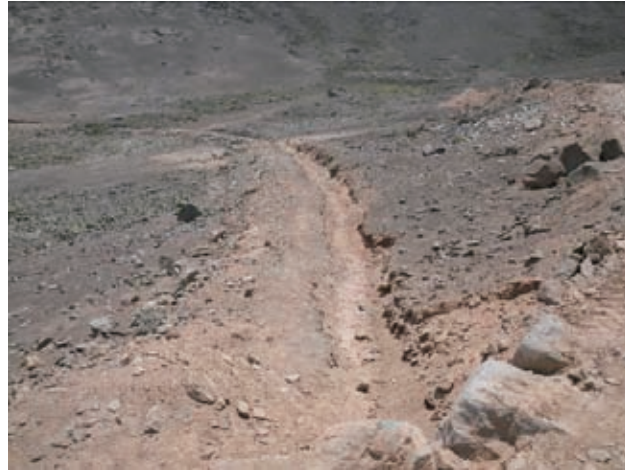
Foto 6.22 Imagen de la Construcción de los Canales de Coronación

etapa donde se ha terminado la excavación. La construcción de este canal de coronación se lleva a cabo ante las observaciones presentadas por parte de la DGAAM. La dimensión requerida del canal es solo de 20 cm de ancho, debido a la escasa precipitación de la zona seca donde se ubica la Mina, pero se aplica la dimensión de 30 cm como el ancho que toma en cuenta la ejecución de la obra.

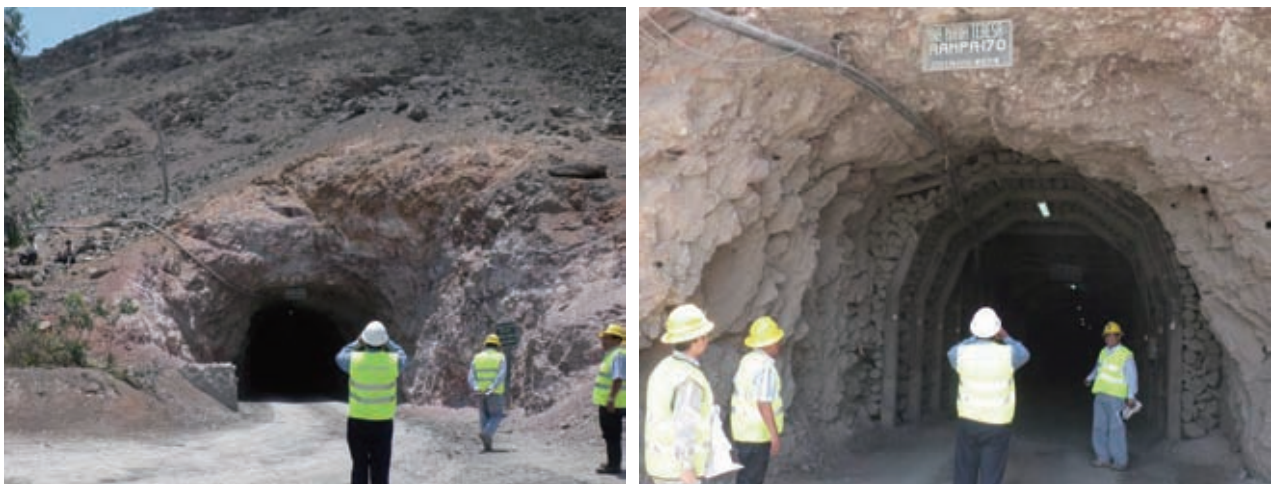
Foto 6.23 Situación de la Bocamina

El cierre consistirá en rellenar la bocamina con escombros, desde la entrada hasta el fondo de 10 metros, y estabilizar también la bocamina formando un declive con escombros, considerándose no necesario aplicar el método de cierre con hormigón.

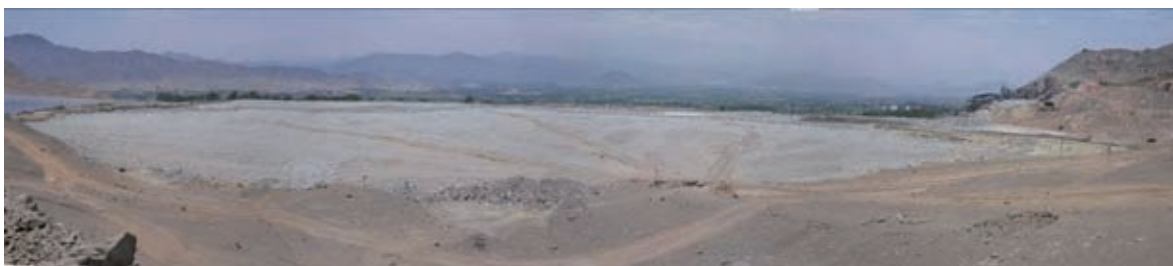
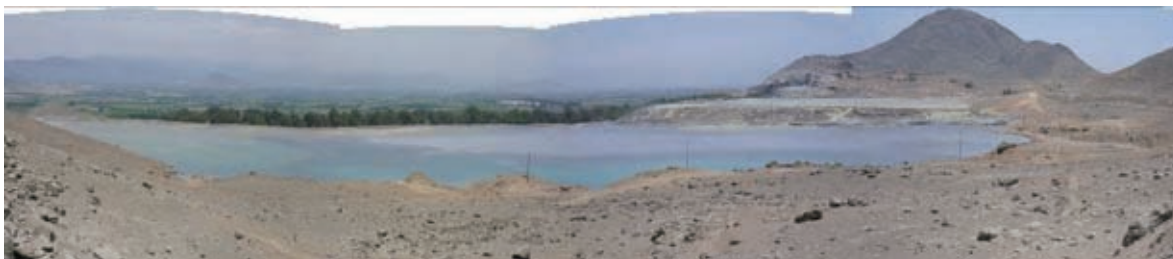
La relavera No. 2 se halla en proceso de cierre progresivo, con una cobertura de escombros de 50 cm de espesor y se encuentra terminada en un 70%. La relavera No. 3 se halla actualmente en uso, la cual recibe las aguas residuales procedentes de la planta de beneficio y de la perforación, y drena el agua filtrada por la parte inferior. Esta filtración es transferida a la poza de reciclaje, a través de dos tanques de separación y sedimentación colocados aguas abajo. El agua residual del beneficio tiene un pH entre 9 y 10, y el agua filtrada un pH de 7 á 7,5, las cuales se hallan afectadas por la oxidación de componentes de la mena de sulfuro, presentes en el relave.

Relavera No.2 (en proceso de cierre progresivo)

Relavera No.3 (actualmente en uso)

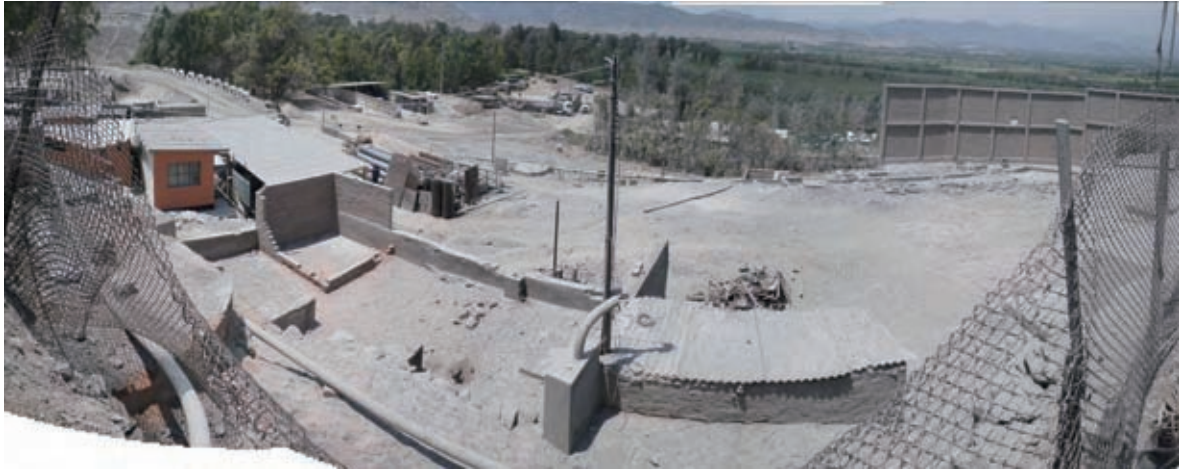
Foto 6.27 Instalación de Eliminación de Mercurio en Proceso de Cierre Progresivo

La planta para eliminar el mercurio de la mena se halla en la etapa donde fueron retirados los equipos, acorde al Plan de Cierre Progresivo de Mina. Esta planta de eliminación de mercurio se halla construida sobre un cimiento hormigonado, sin tener posibilidades de que contamine el subsuelo. Aun así se prevé remover la cimentación de hormigón y el suelo de la parte inferior. Por otro lado, la mena actualmente extraída es de una calidad que no requiere de la eliminación del mercurio.

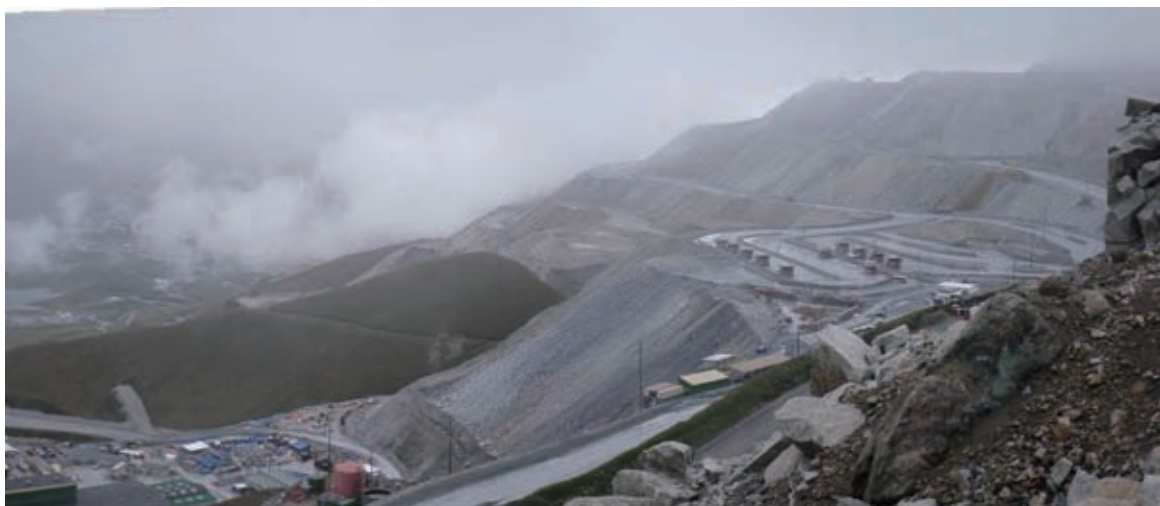
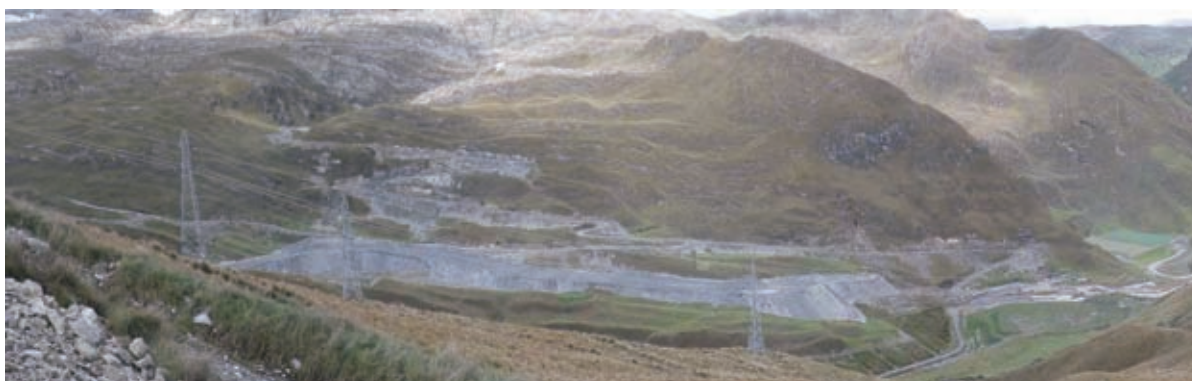
La Mina Antamina cuenta con dos botaderos: el Botadero Este y el Botadero Tucush. El Botadero Este es el botadero que ha entrado primero en operación y se ubica en la Quebrada Yanacancha, con una altura máxima de 490 m, una superficie final de 367 ha y una altura de sedimentación de 50 a 60 metros. Ya se han almacenado 220 millones de toneladas de escombros hasta finales de 2003. Los escombros sedimentados se hallan categorizados en las clases A y B, y cuanto sea más alta la clase, más alta será la capacidad de formación de ácido conteniendo zinc, cobre y sulfuro. El Botadero Tucush se ubica en la Quebrada Tucush, con una altura máxima de 525 m, una superficie final de 209 hectáreas y una altura de sedimentación de 50 a 60 m. Ya ha sedimentado 12 millones de toneladas de escombros hasta fines de 2006. El 99% de los escombros son clasificados como clase C y el resto como clase B. Si bien la clase C se caracteriza por la baja posibilidad de formación de ácido en base a caliza, se viene realizando una serie de pruebas construyendo en la zona aguas abajo un humedal artificial de 3,08 hectáreas, previendo la posibilidad de que el cobre elucione en el agua lixiviada.

【Situación del Botadero Este】

【Situación del Botadero Tucush】
