## CAPÍTULO 6 GEOLOGIA DE ENGENHARIA EM SITES SELECIONADOS MEDIDAS ESTRUTURAIS

### 6.1 Barragem Oeste

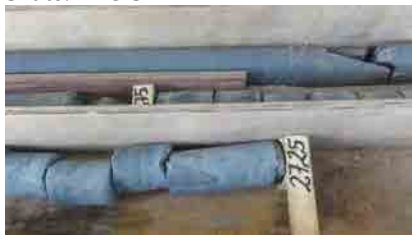
Siltito: P1rb-Si

A foto (esquerda) mostra o siltito no GL-27m do F-BO-01. Uma rocha de resistência média, com resistência a compressão de cerca de 20MN/m<sup>2</sup>, pela sondagem com martelo, foi encontrada. Rachaduras com baixo ângulo para o plano do leito estão rigorosamente aderidas, sem degradação.

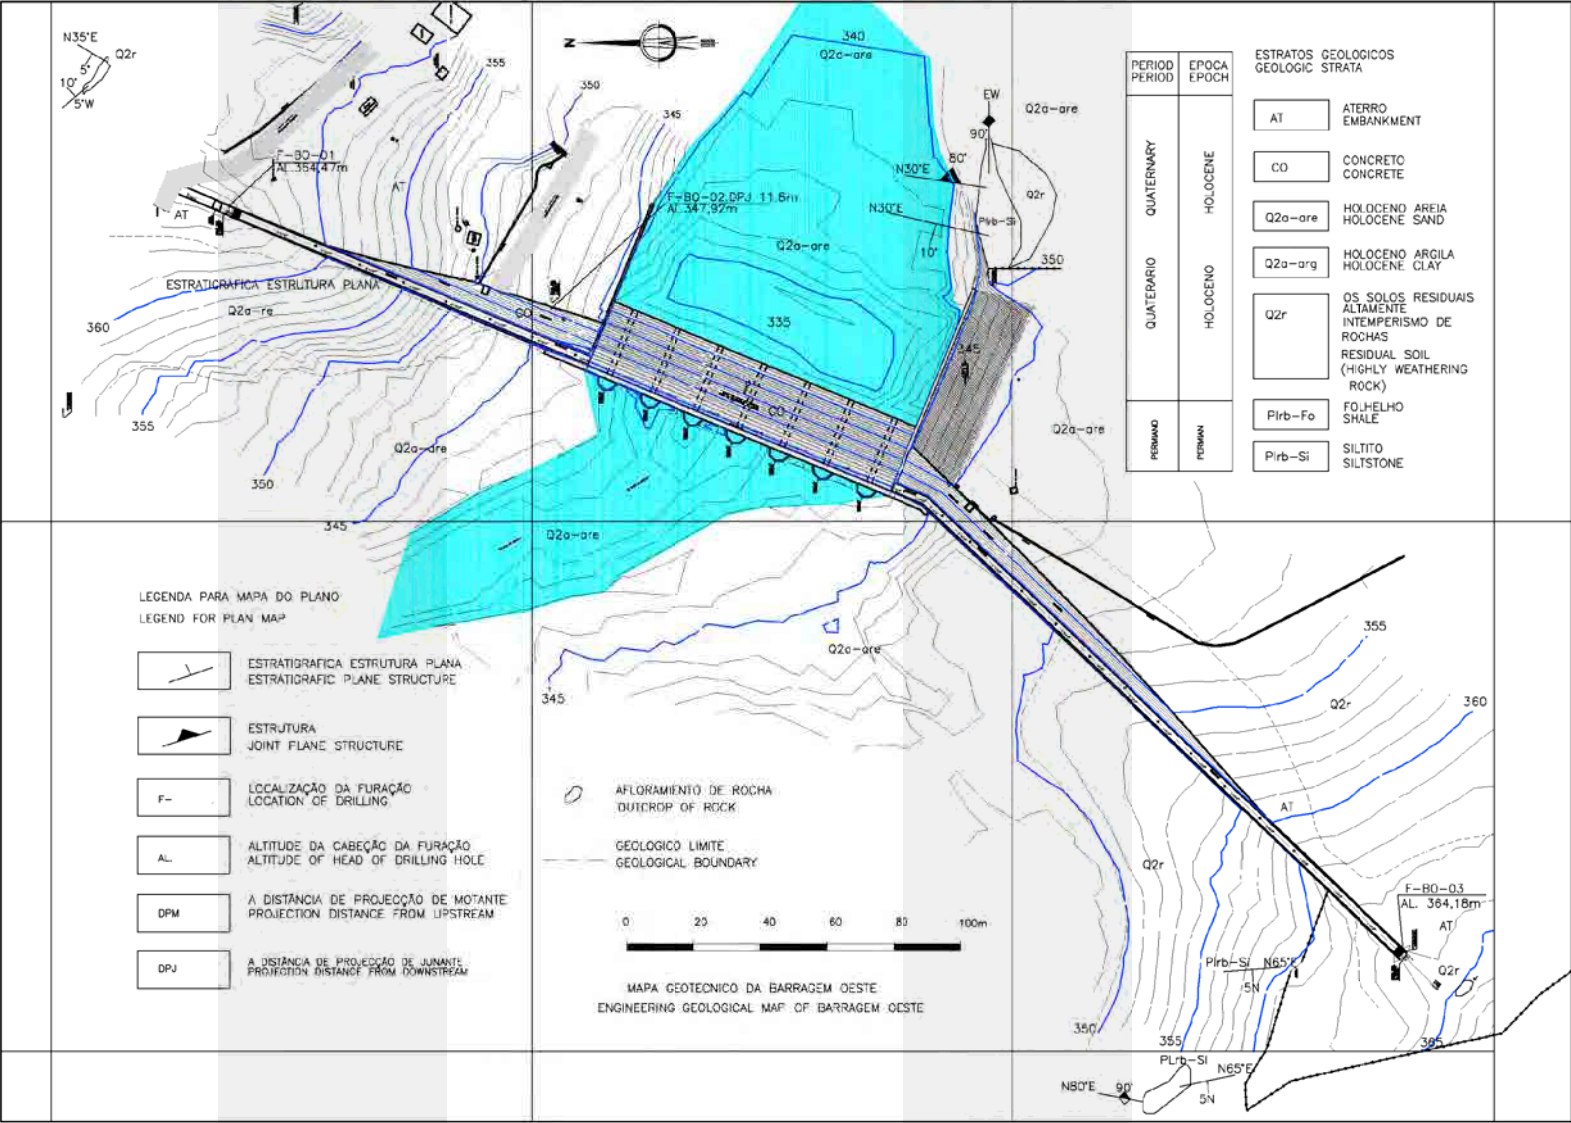
Figura - 6.1. 1- Mapa Geológico da Barragem Oeste

Investigações detalhadas do local e levantamento de 3 pontos de perfurações foram realizados neste projeto. A localização dos pontos de perfuração, afloramento, estrutura e distribuição geológica são mostrados na Figura 6.1.1. O levantamento das perfurações foi realizado no lado esquerdo do corpo da barragem de concreto já existente (No: FBO-01, Profundidade total: 30,6m), a base central da barragem (No: FBO-02, Profundidade total: 26,0m) e o lado direito do corpo da barragem de concreto já existente (No: FBO-03, Profundidade total: 25,5m) com os *Standard Penetration Tests (SPT)*, que foram realizados depois de localizar a fundação da estrutura. A seção transversal geológica ao longo e através do corpo da barragem são mostrados na Figura 6.1.2 e na Figura 6.1.3. As estrutura e distribuição geológica ao redor da Barragem Oeste são mostrados na Tabela 6.1.1.

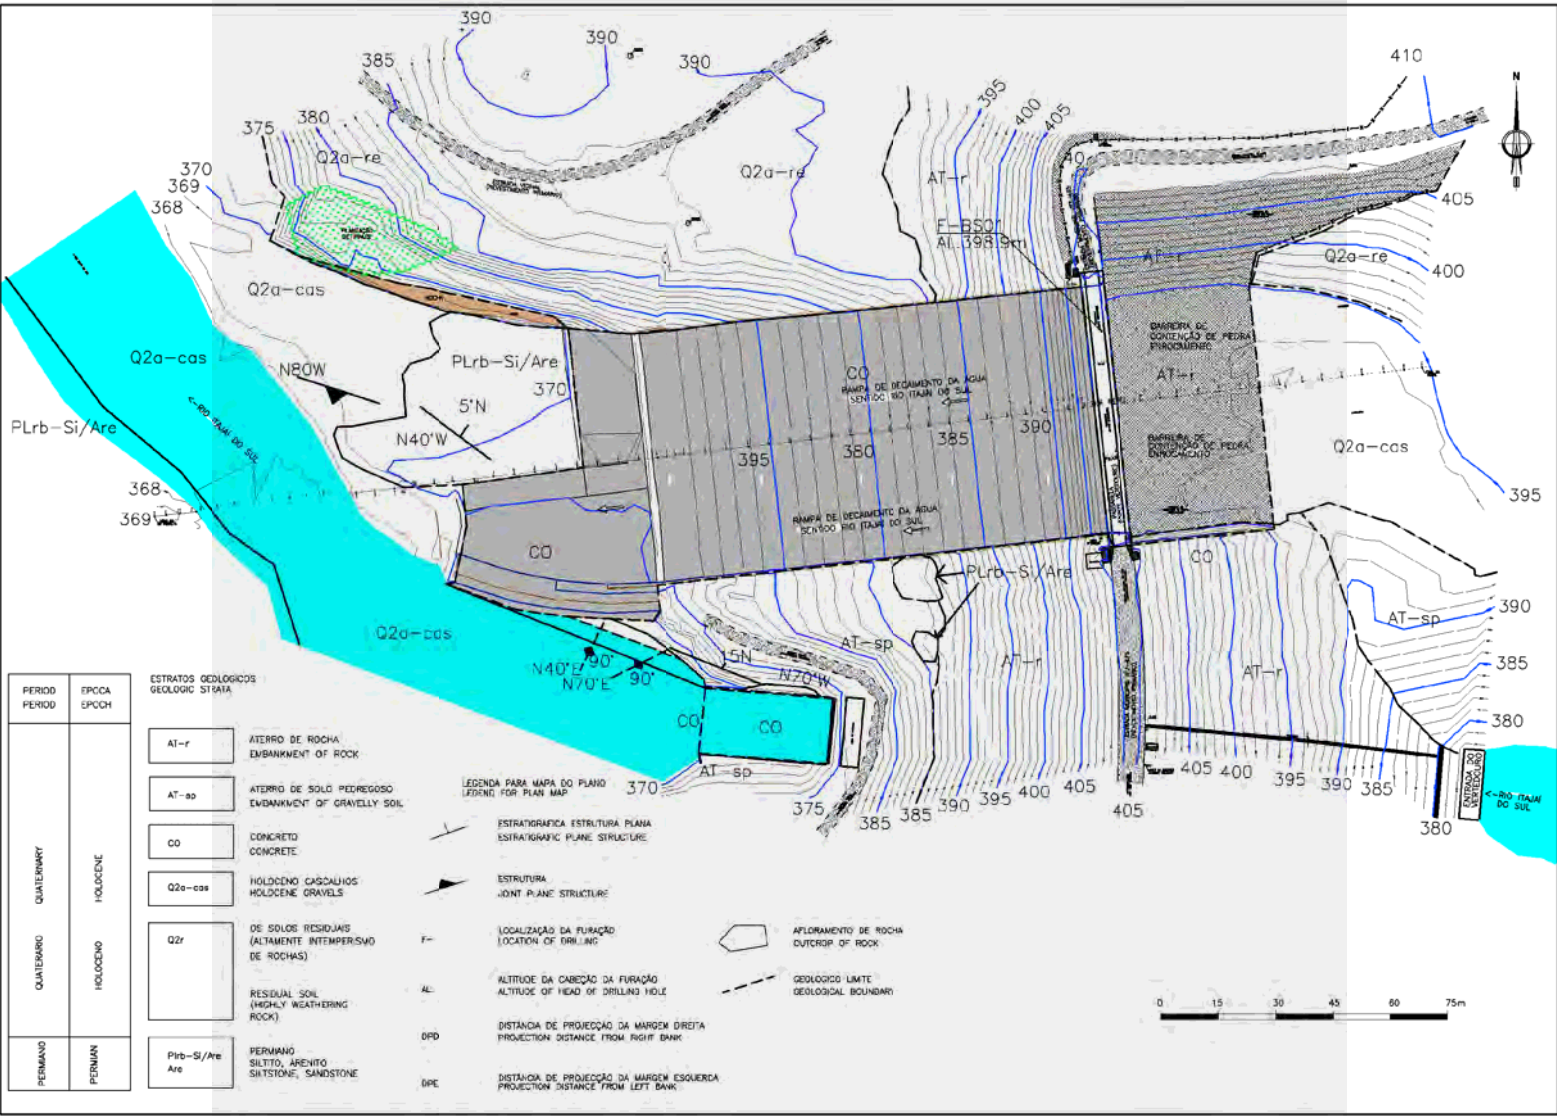
Figura-6.2.1- Mapa Geológico da Barragem Sul

Investigações detalhadas do local e levantamento de perfuração de 1 ponto foram realizados neste projeto. A localização do ponto de perfuração, afloramento, estrutura e distribuição geológica são mostrados na Figura 6.2.3. O levantamento da perfuração foi realizado no topo do vertedouro (No: F-BS-01, Profundidade total: 20,0m) com a intenção de verificar a qualidade do concreto e a condição da fundação do vertedouro.

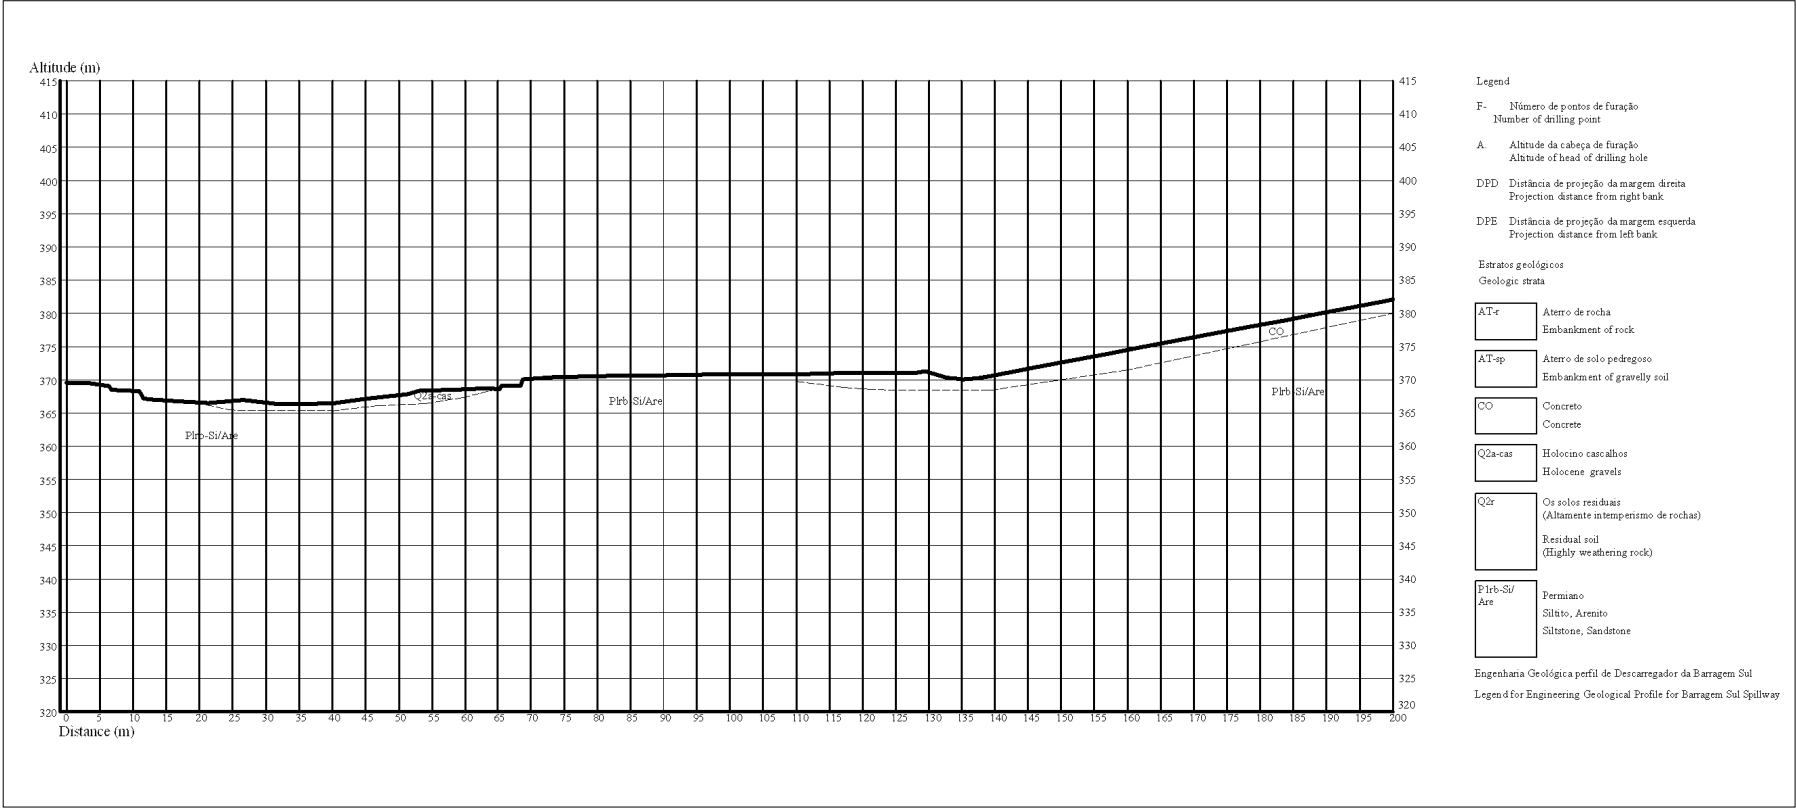
Figura -6.2.2- Seção Transversal Geológica no Vertedouro da Barragem Sul 1/2 (lado da montante e lado do topo)

A seção transversal geológica do vertedouro é mostrada na Figura 6.2.2. e o mapa geológico da Barragem Sul é mostrada na Tabela 6.2.1.

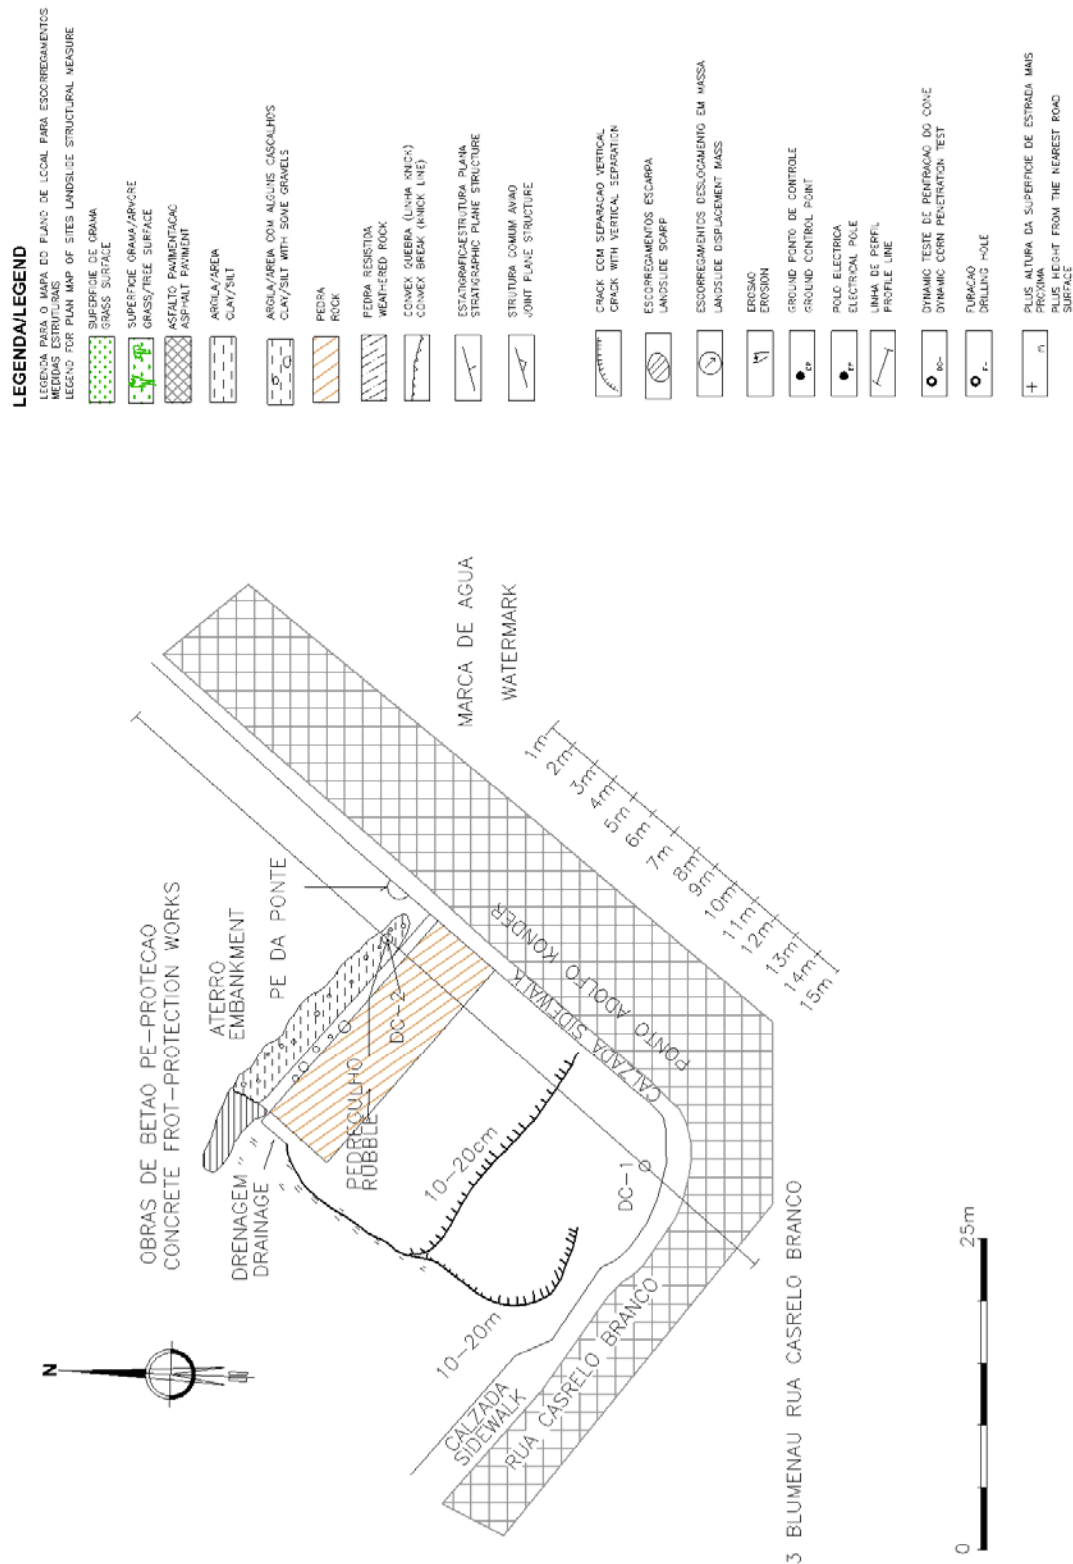
(3) SC470 Blumenau-Av Pres Castero Branco

Rachaduras e deformações foram encontradas na estrada. A deformação do talude com escarpas de minério de 10-20 cm da margem do rio também é observada. O teste penetração com o cone dinâmico mostra que argila mole esta distribuída na superfície do talude e possui mais de 3 metros de profundidade.

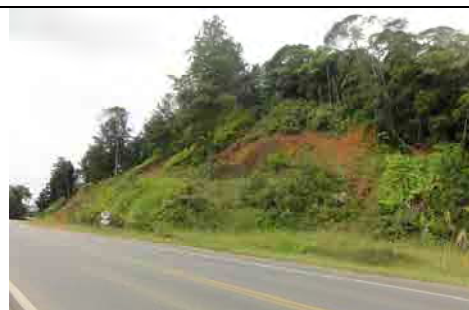
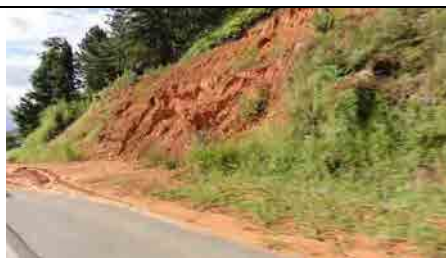
Visão geral da lateral de Blumenau

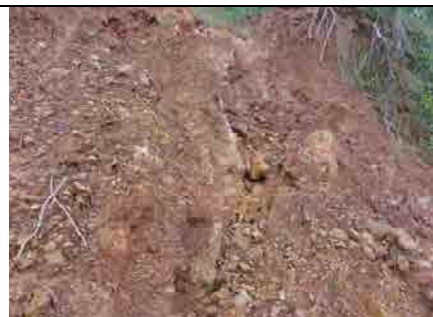
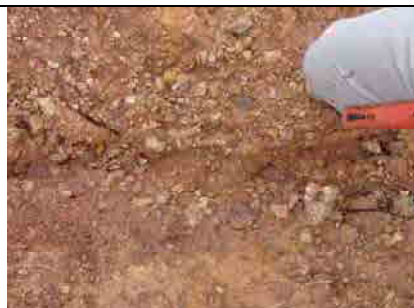
Rachaduras com extensões paralelas a estrada se encontram no talude. É descoberta a infiltração da água nestas rachaduras.

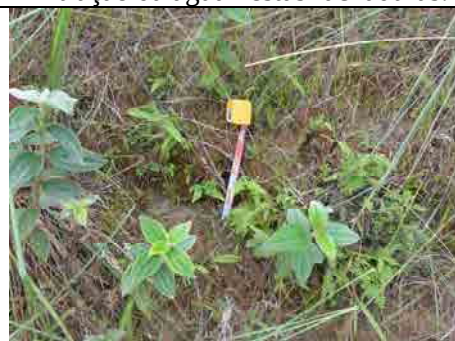
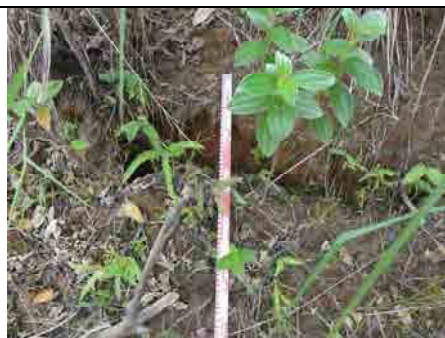
Rachaduras com extensões paralelas a estrada se encontram no talude.

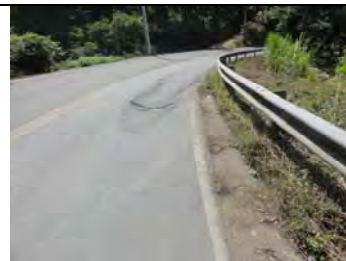
Danos no pavimento devido à infiltração da água

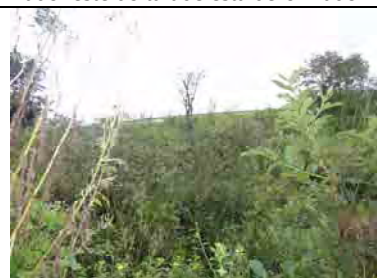
Situação do lado leste do talude

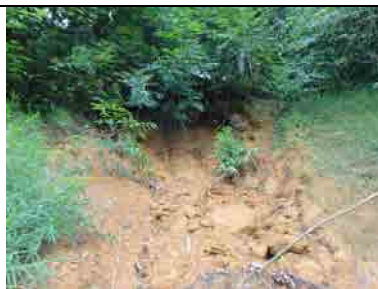
Porção da cabeça do novo rompimento, infiltração da água é admitida
