ガイアナ国
農業省国家排水灌漑庁

ガイアナ国
東デメララ貯水池管理施設緊急
修復計画 準備調査報告書

平成23年9月

独立行政法人
国際協力機構 (JICA)

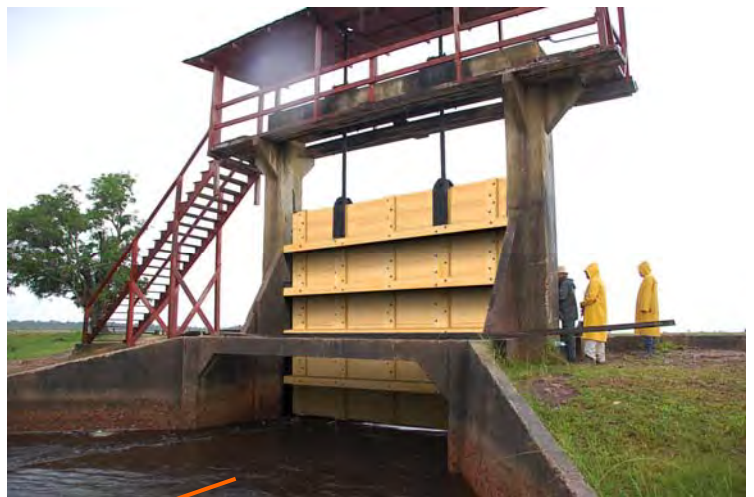
現況-3 ドア漏水状況(2)

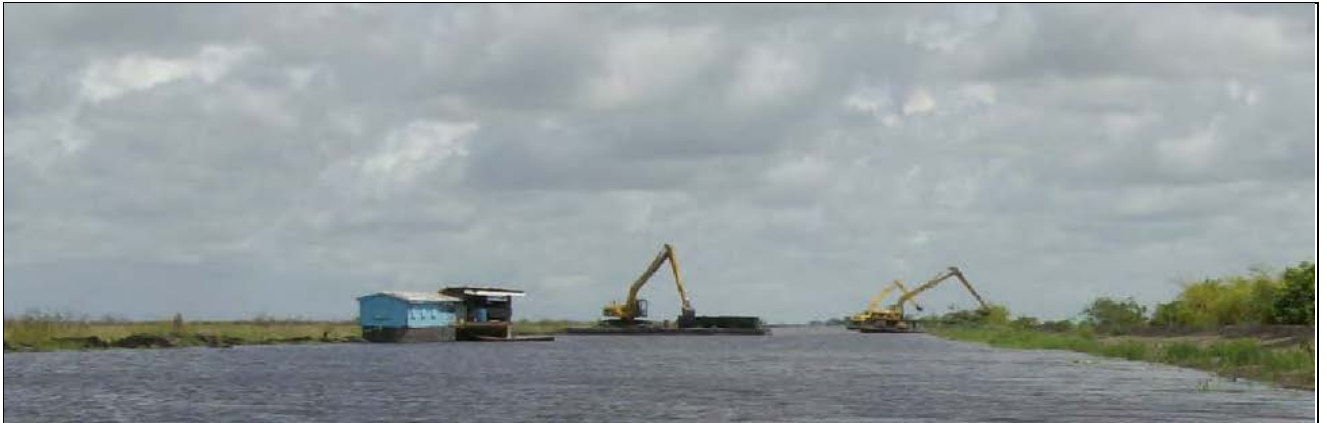
写真-1 修復材採取及び堤体修復の状況

台船上の超ロングアーム掘削機が貯水池内水路から修復材（底土）を採取している（写真左）。台船上の超ロングアーム掘削機が貯水池内水路から採取した底土を堤体へ盛土している（写真右）。

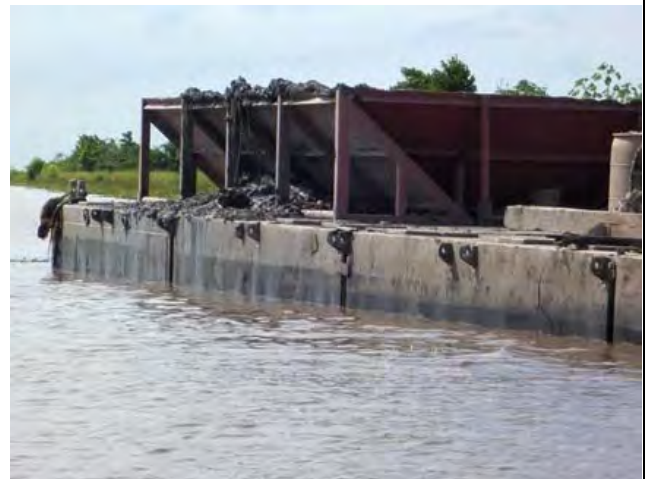
写真-3 用土収納槽付き台船

貯水池内水路から掘削した底土を収納し、施工対象の堤体まで運んでいる。

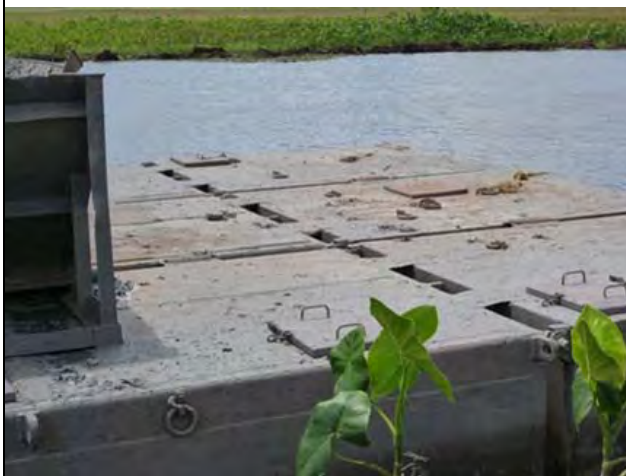
写真-4 台船の補修状況

各ユニットのジョイント部の破損に対して、鋼板を用いて溶接接合している。

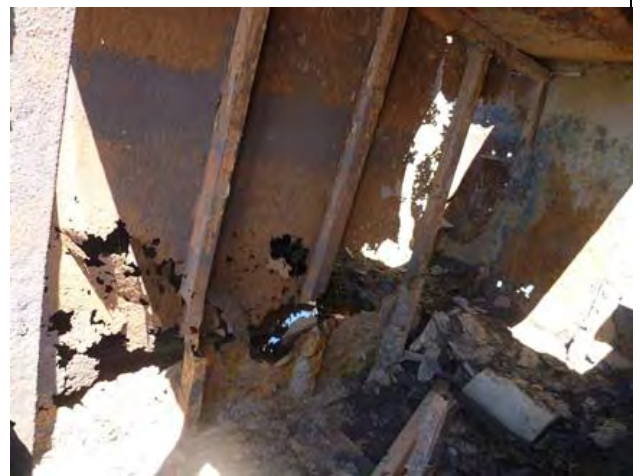
写真-5 廃船となった台船

損傷・腐食を見込んだ設計がなされていないため、早期に廃船となっている。

- ・ 現稼働中の台船と同様に、ブロック（浮槽）を連結する構造とする。
- ・ 台船の設計において、耐用年数を考慮した設計法を採用し、腐食代を板厚に見込むものとする。
- ・ 使用鋼材はミルシート（材質証明書）の提出を義務付ける。
- ・ 設計基準は、（社団法人）日本鋼構造協会の「鋼構造物設計・施工基準」、国土交通省「鋼製はしけ特殊基準」および日本作業船協会「掘削機浚渫船設計基準」等とする。

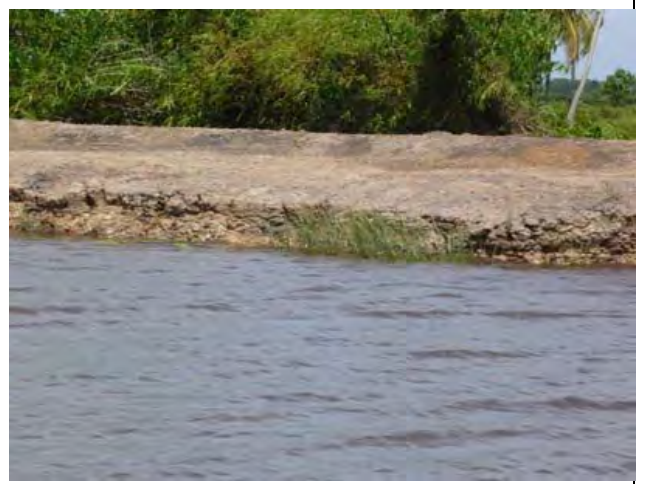
写真-7 堤体法面の崩壊
貯水池側の盛土が浸透水、乾燥収縮と波により崩壊が進み強度低下が生じている。

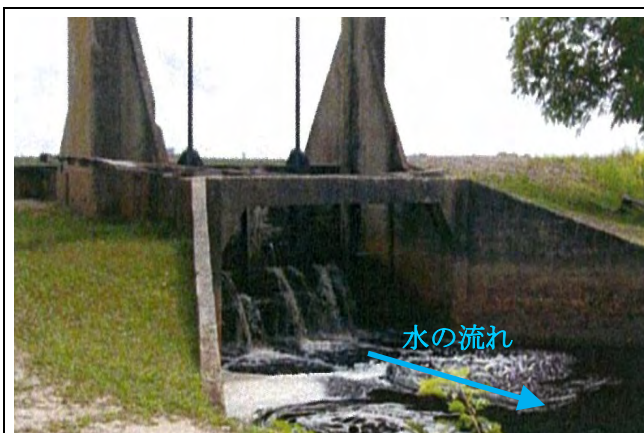
写真-12 マドゥニ排水門の漏水状況
木製扉が経年劣化により漏水しているため、扉の
全面改修を行う。

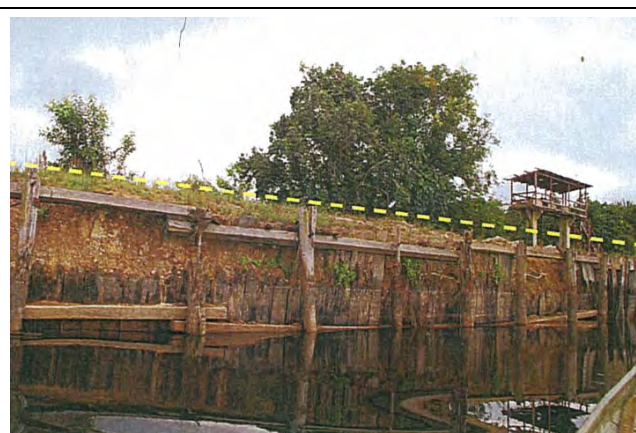
写真-13 マドゥニ排水門附帯施設（貯水池側老朽
木製擁壁工）
老朽化に伴い木製翼壁（排水門流入側・流出側）
が破損しているため改修する。

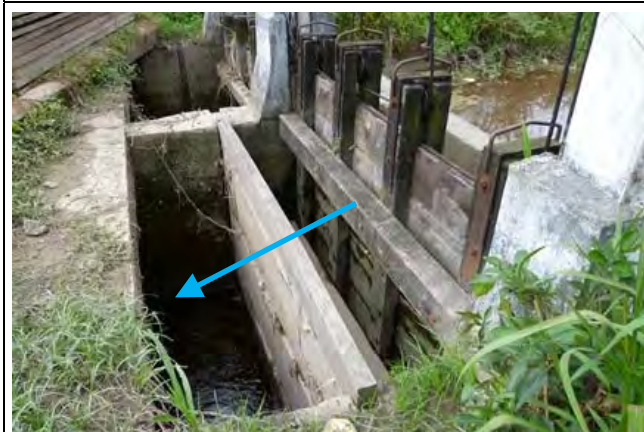
写真-14 サラ・ジョアンナ排水門ドアの現況
扉部の破損が進んでいたが、「ガ」国で改修が行
われ完了しているため改修対象としない。

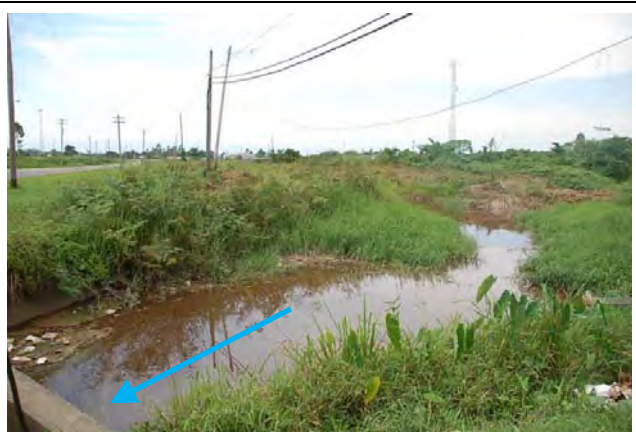
写真-15 サラ・ジョアンナ排水門への流入部水路
木製擁壁工（左右岸）が老朽化しているため改修
を行う。

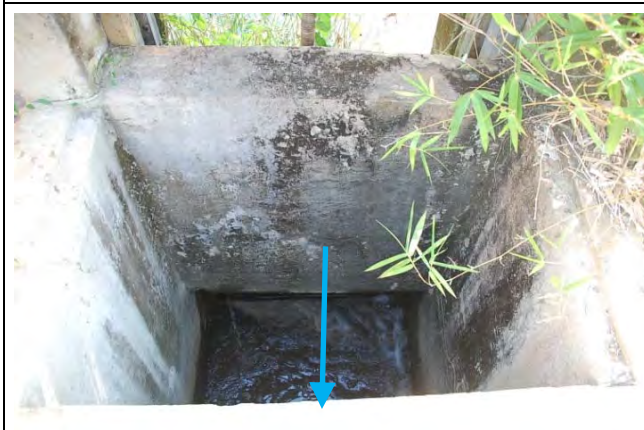
写真-16 アンズ・グローブ取水口本体の現況
コンクリート構造物の表面に小ひびわれは見ら
れるが、取水機能は満足しているため改修対象外
とする。

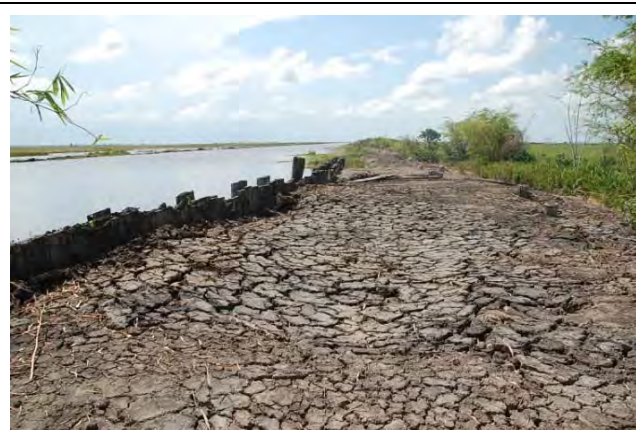
写真-17 アンズ・グローブ取水口直近部の堤体状況
堤体中に旧排水管が残置しており、その箇所から
の漏水が発生し、堤体盛土が軟弱化し強度が低下
しているため改修する。また、木製擁壁工が老朽
化しているため改修する。

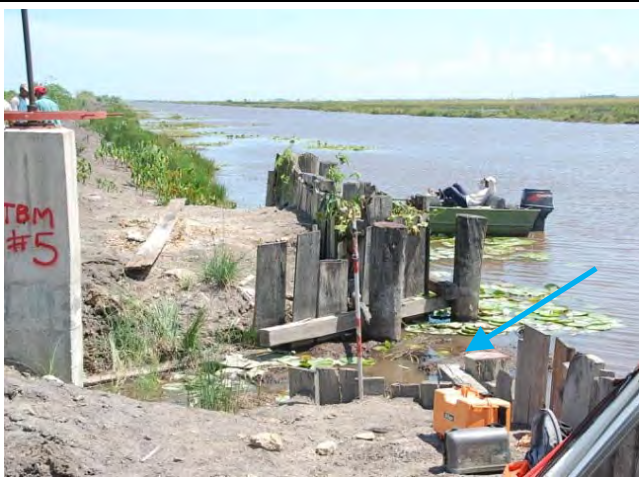
写真-18 ホープ取水口・呑口部の現況
木製擁壁工の老朽化により、土留め機能を満足していないため改修を行う。

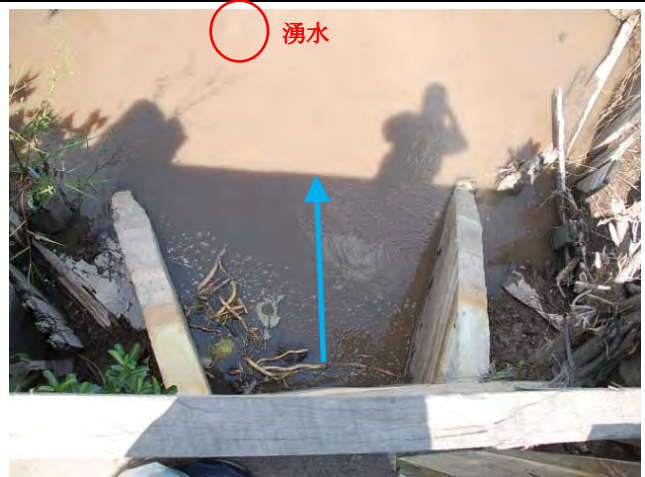
写真-19 ホープ取水口・吐口部の漏水・湧水状況
本体底版下の基盤土の沈下により隙間ができ、貯水が漏水しているため呑口側に止水壁を設けることとする。湧水確認位置を示す。

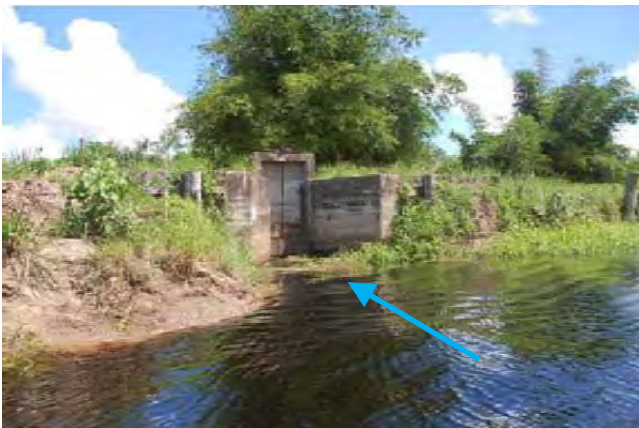
写真-20 アナンデール取水口・呑口部の現況
木製翼壁工の老朽化により堤体土が貯水池に崩落しており改修を行う。扉（水中部）の部分破損がみられるため部分改修する。

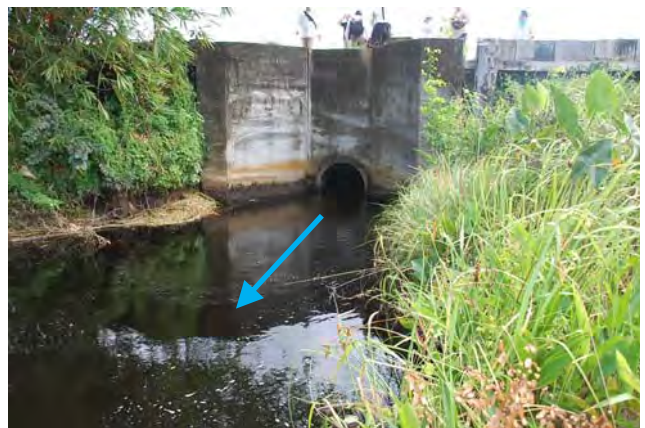
写真-21 アナンデール取水口・吐口部の現況
コンクリート構造はほぼ健全であるが、吐口側水路兩岸の木製擁壁工が破損しているため改修を行う。

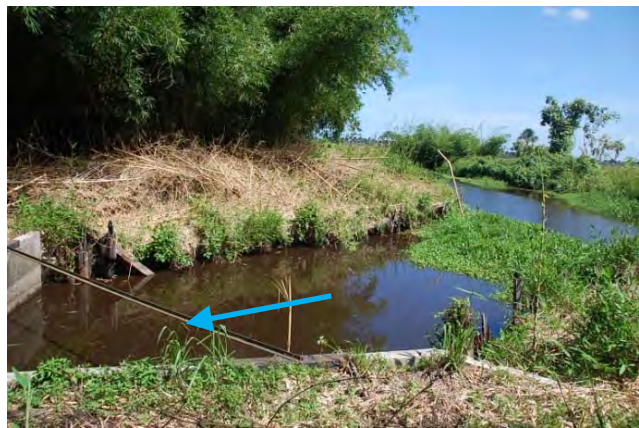
写真-22 ナンシー取水口・呑口部附帯施設の現況
コンクリート構造物本体はほぼ健全であるが、木製擁壁工が老朽化し土留め機能を失っているため改修を行う。

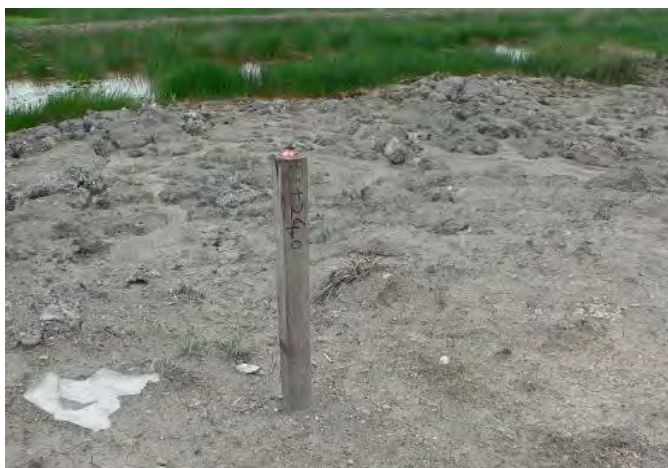
写真 3-2-1 盛土天端：未転圧状態

現在までに部分的に行われた下流側盛土の状況を見ると、盛土材料が撒き散らかされている状態で、法面整形に取りかかる前段の盛土形状が整えられていない（写真 3-2-1）。この原因は、超ロングアーム掘削機のアーム長の限界状態での作業となっていること、台船上に乗った超ロングアーム掘削機オペレーターの視界が堤体天端に遮られた状態（通常、盛土修復工事は乾期の canal 内水位が低い時期に行われる）で、下流側の状況が見えにくいことにもよるものと考えられる。

今後の盛土修復工事では、堤体下流側に超ロングアーム掘削機を配置し、貯水池台船上の超ロングアーム掘削機によって下流側に投入された盛土材料を整形することが必要となる。また、堤内地側の canal の掘削・整備も必要となる。これらの修復工事状況を（図 3-2-3）に示す。
