(4) 給水サービス

#### 5) 給水サービスに係る現状の問題点

#### 4) 構造物の現状

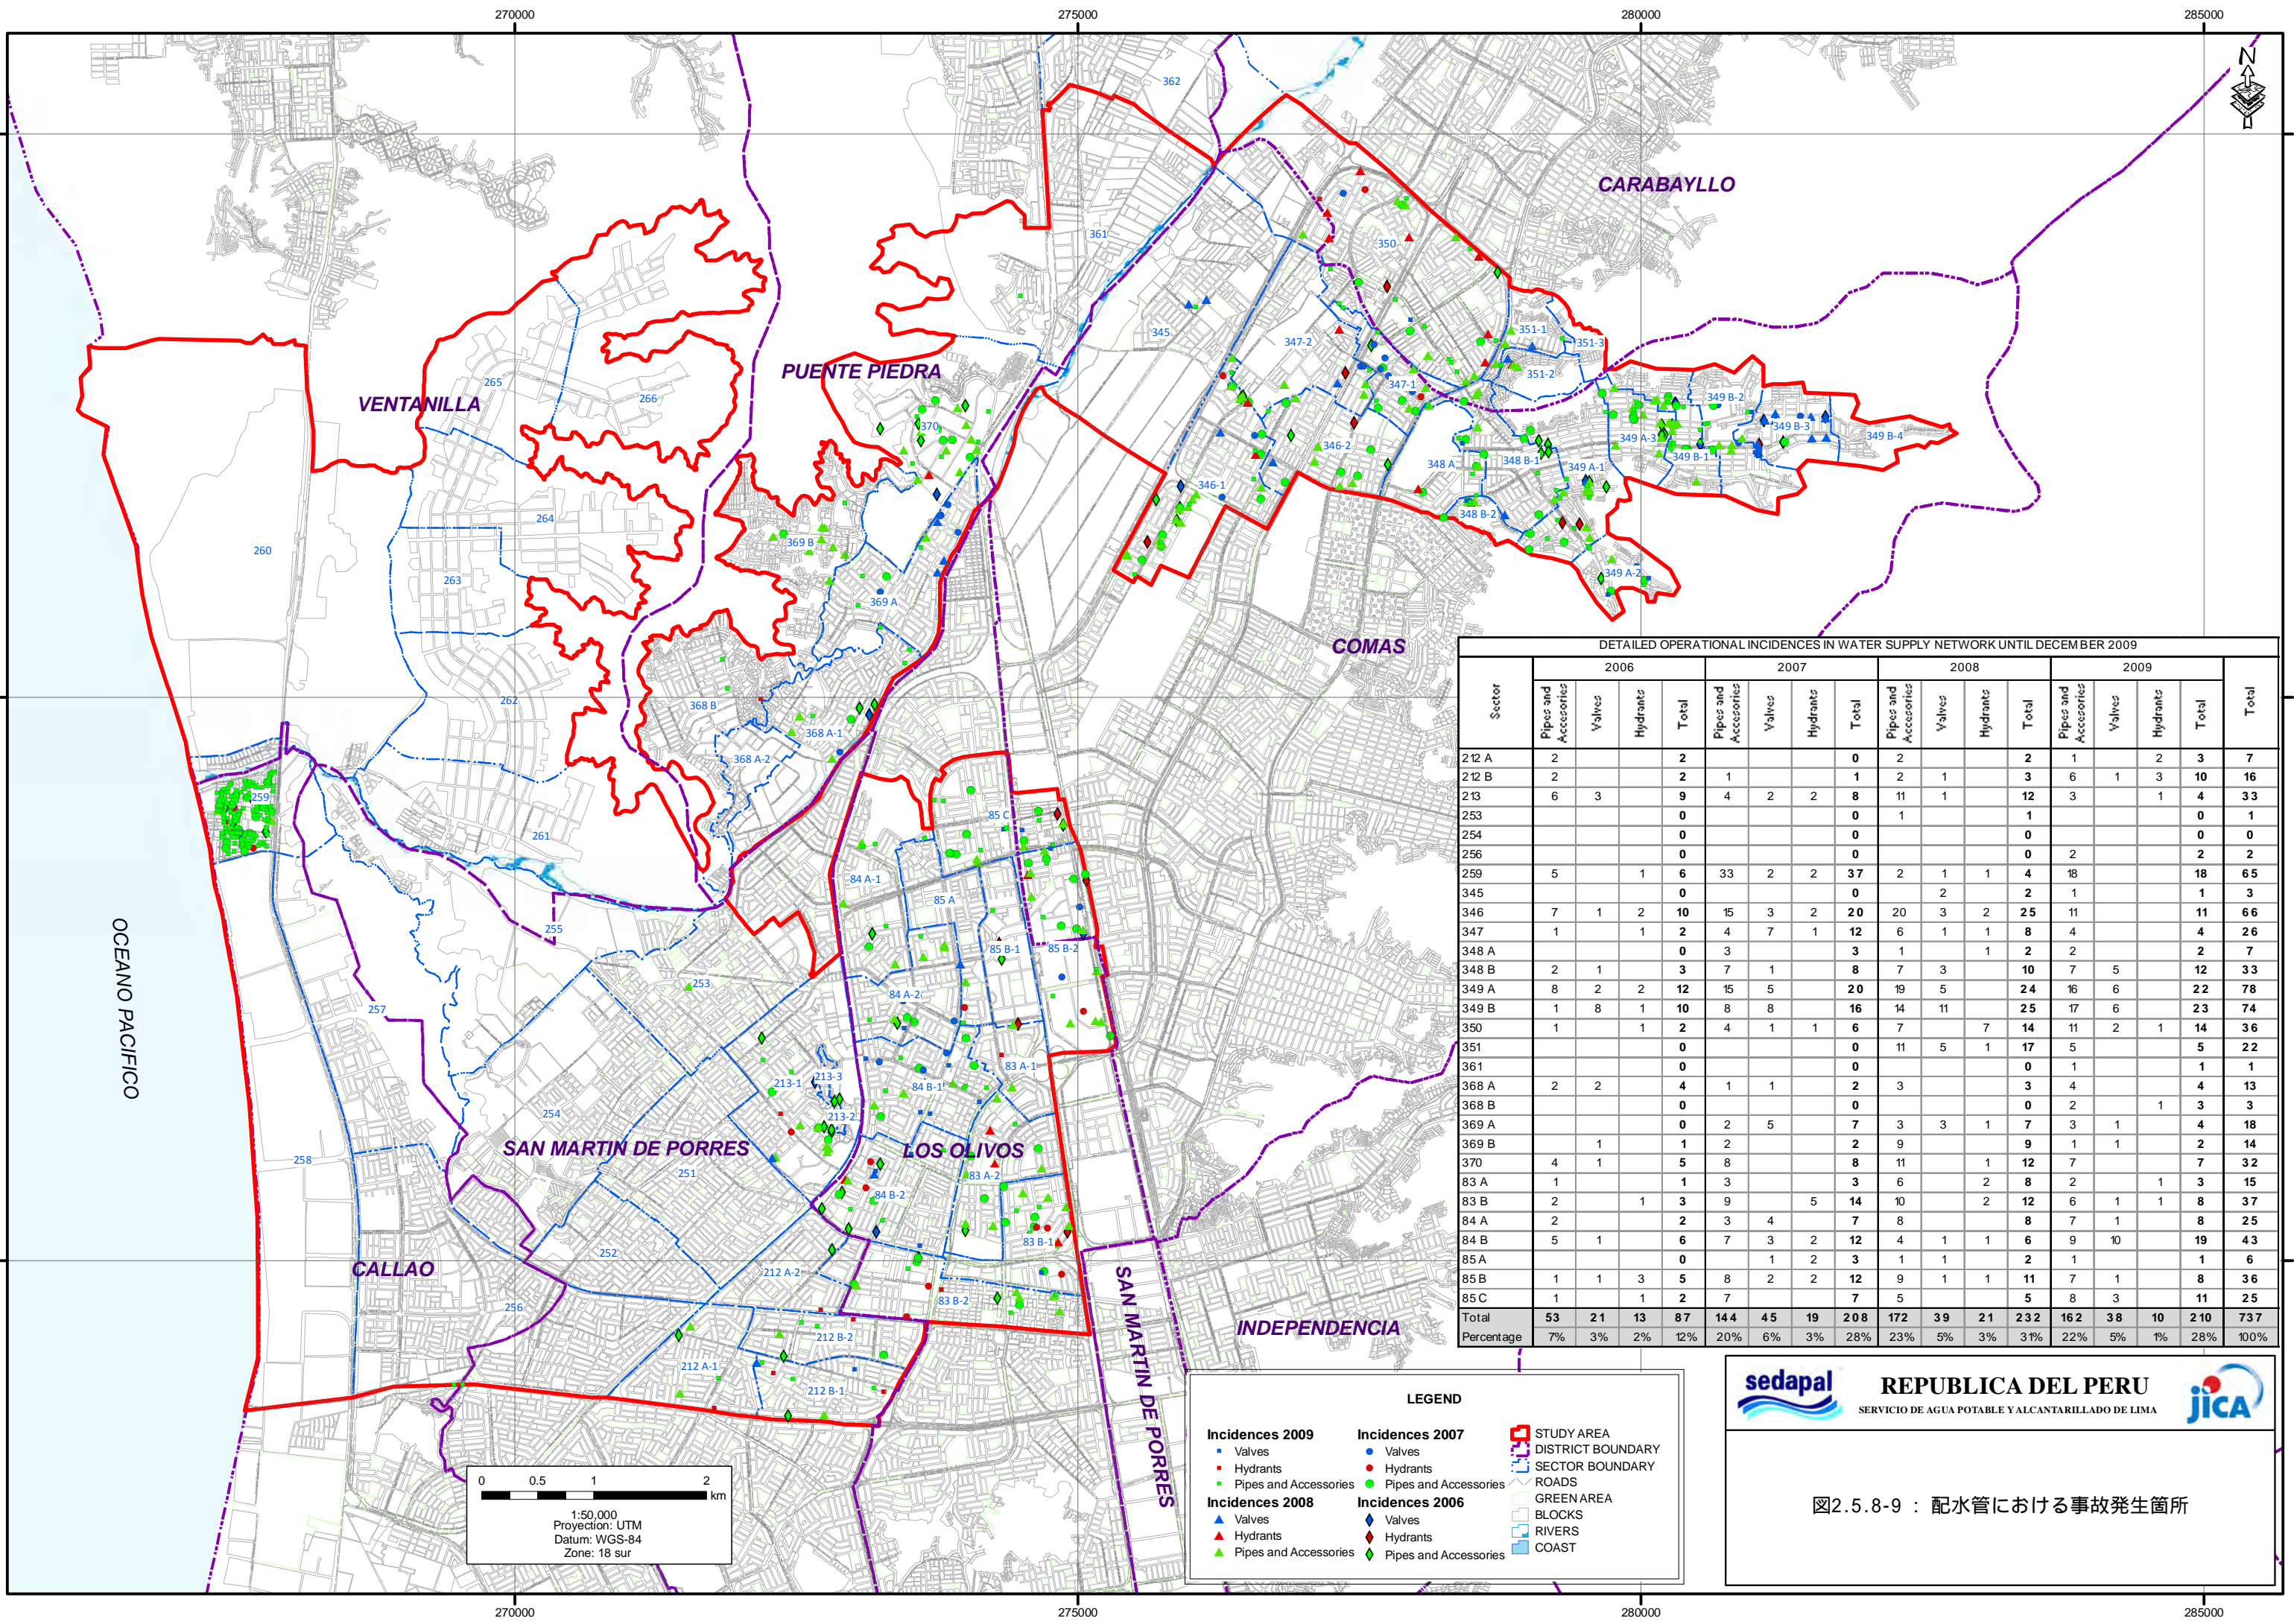
図2.5.8-9 : 配水管における事故発生箇所

表から分かるように既存水道施設では多くの事故等が報告されており、特に各戸接続での報告事例がそのほとんどを占めている一方、送水管では事故事例は報告されていない。また、配水管網と各戸接続の事故件数を個別に見ると 2008 年、2009 年の配水管での事故件数は 2006 年に比べて非常に多く、管路の劣化が急激に進行している可能性を示唆している。

2006 年から 2009 年までに報告された事故の発生箇所を図 2.5.8-9 および図 2.5.8-10 に示す。なお、事故の発生原因に関する分析・考察は本節(10) 配水管網、および(11) 各戸接続および水道メータを参照とする。

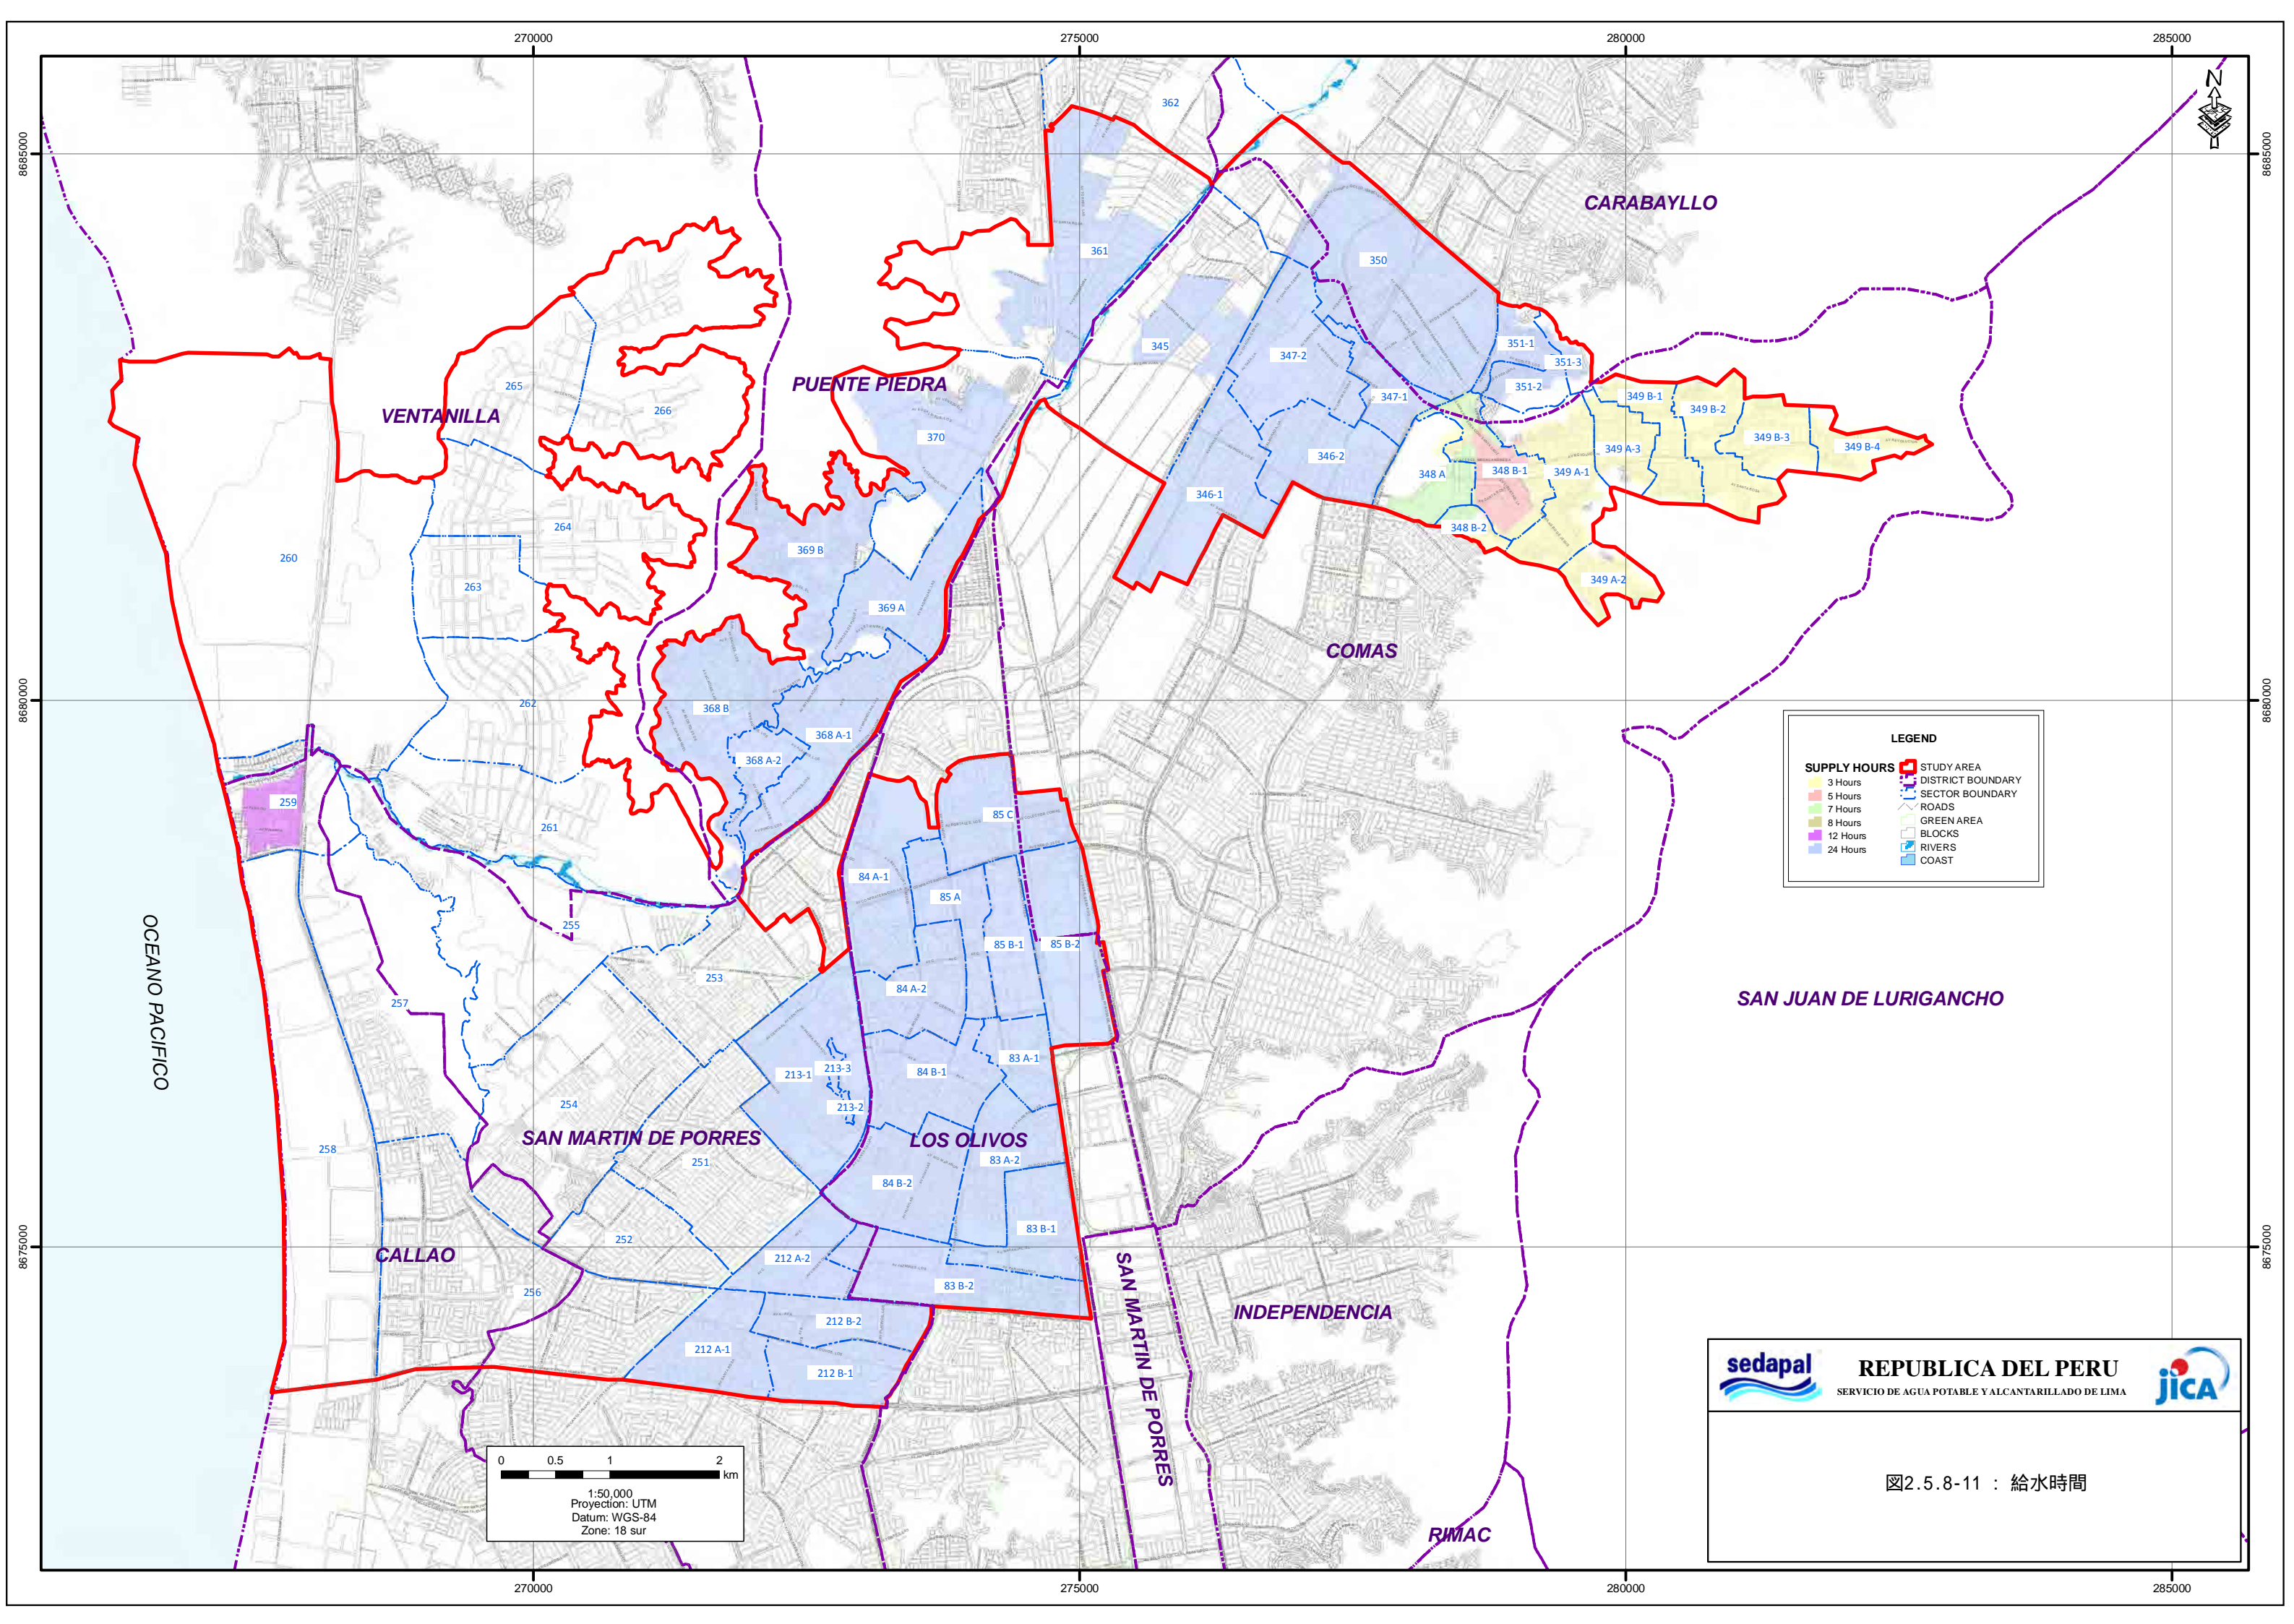
図2.5.8-11 : 給水時間

SEDAPAL は既に調査対象地域のほとんどで 24 時間給水を実現しているが、図 2.5.8-11 に示すようにコイーケ地区およびマルケス地区など未だ時間給水の地域が残っている。このうちコイーケ地区の場合、特に乾季においてチジョン浄水場の浄水量が不十分であることがその主な原因であり、井戸を使用しているマルケス地区の場合は井戸からの揚水量が需要を満足できないことが原因である。
