(b) 石綿セメント管（AC管）の現状診断

5) 配管の現況調査

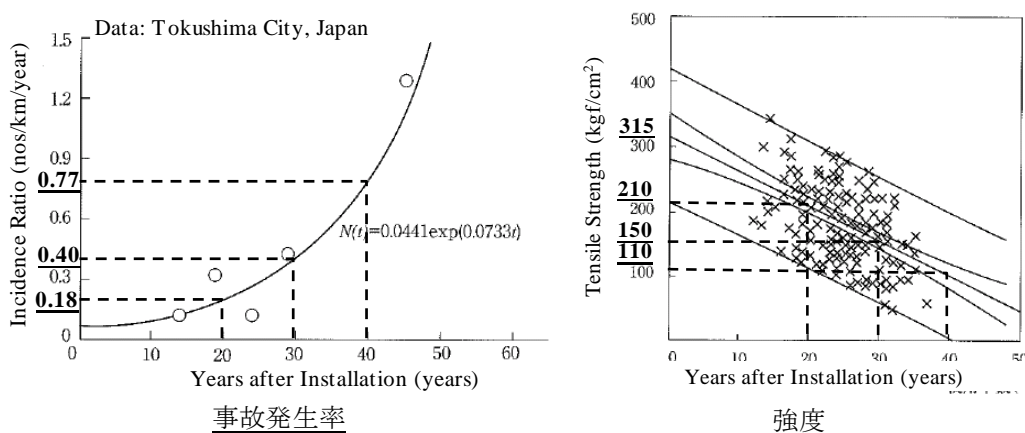
図 2.5.8-18: AC管の経年に伴う事故発生率の増加と強度の低下

- AC管の約50%は建設から20年以上経過している一方で、約30%は未だ建設から15年も経過していない。
- AC管は、プエンテ・ピエドラ区の近年整備された地域を除き、調査対象地域の全域に分布している。
- AC管は石綿で補強されたセメントにより製作されている。「配水管更新の手引き」（日本水道協会、2005年）によると、AC管の強度は経年とともに低下し、下図に示すように布設から20年で引っ張り強度は当初の70%、30年で当初の50%となる。さらに、AC管に生じる事故件数は、布設から25年を経過するとその増加が顕著となることも同手引きで示されている。

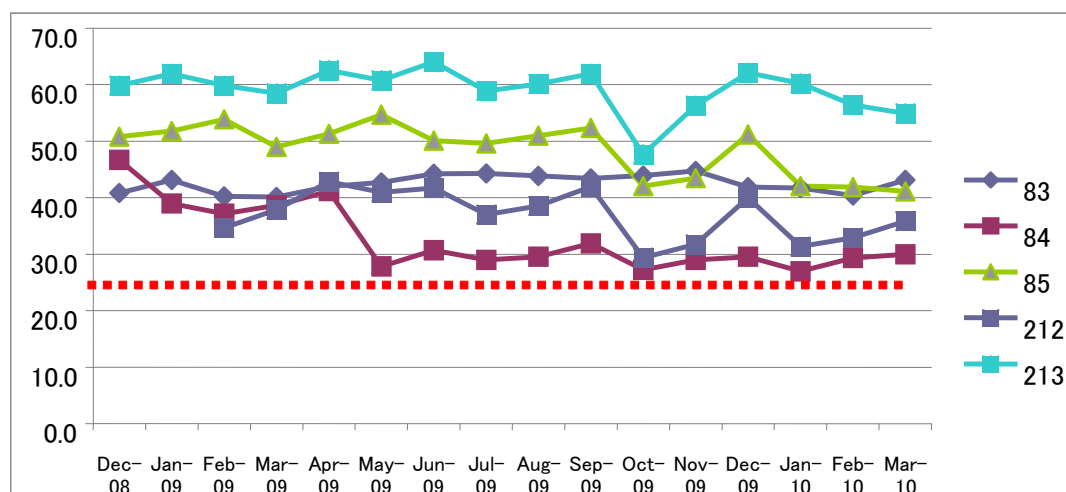
図 2.5.8-19 既にセクター化されている地域の無収水率

図 2.5.8-19 に、調査対象地域内のセクターのうち流入部バルブ・ピットにより既にセクター化されている 5 つの現行セクターにおける無収水率を示す。これらのうち現行セクター 213 が最も高い無収水率（平均 57%）を示しておりリマ北部地域全体の平均値よりも高い。また、最も低い無収水率を示しているのは現行セクター 84 で、その値（平均 30%）は既に目標値である 25%に近い値となっている。

しかし、表 2.5.8-28 で示すように、最も無収水率の高い現行セクター 213 で AC 管が占める割合は 34%、PVC 管が占める割合は 66%であるのに対し、無収水率の低い現行セクター 83 では AC 管が 65%（PVC 管は 35%）であるうえ、全体の 37%は布設から 25 年以上が経過した AC 管となっており、管材質と布設後の経過年が一般に考えられるように無収水率と直接的には結びついていないことが分かる。

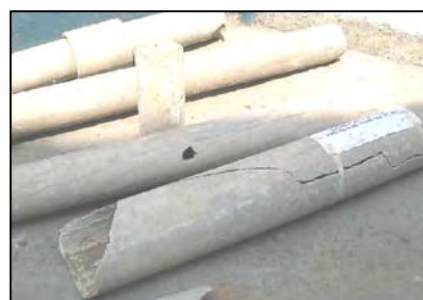
写真-1: AC 管

発見された破損管

上のような状況を裏付けるように、調査対象地域では、現段階では AC 管に深刻な損傷があるとは認められていない。しかし、AC 管の一般的な特性、および実際に配水管での事件件数が近年増加している事実より、今後は AC 管に起因する事故や漏水による維持管理コストや不要な水生産によるコストの増加が問題となる可能性は高いので、順次布設替えが必要である。

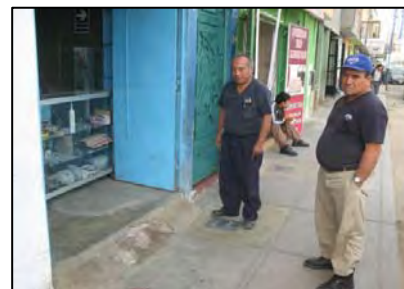
写真-5 および 6:

- 管路の中には私有地の建物下に埋設されているものもある。これらの管路は、施工当時は民家の裏庭に布設されていたものの、その後、施設の管理を引き継いだ SEDAPAL に連絡がないままに民家が拡張されるなどして現在の状況に至ったものと考えられる。このような区間では管路の維持管理が行えないだけでなく盗水の温床となる可能性もある。

民家下に埋設されている配水管

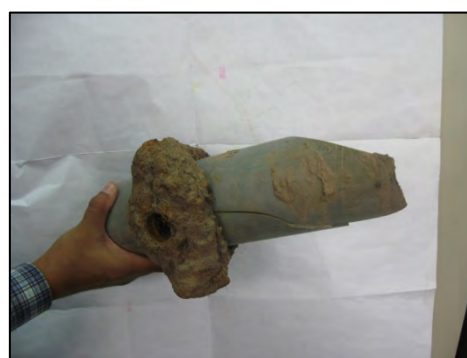
写真-8:

事故や漏水が発生している各戸接続は亜鉛めっき鋼または鋳鉄を用いて給水管を分岐しており、その部分が著しく腐食していることが主たる原因である。一方、既にPVCの分水装置を用いて分岐している接続についてはあまり問題が生じていない。したがって、腐食した亜鉛めっき鋼や鋳鉄による分水装置を他の信頼性の高い材質に更新することが必要である。

鋳鉄による分水装置の周りで破損したPVC管。鋳鉄が腐食により膨張することでPVC管に過剰な圧力がかかり破損した
