(4) 下水管の状況診断

リマ北部Ⅱ調査地域の下水管の状態を診断するために、次の項目を調査した。

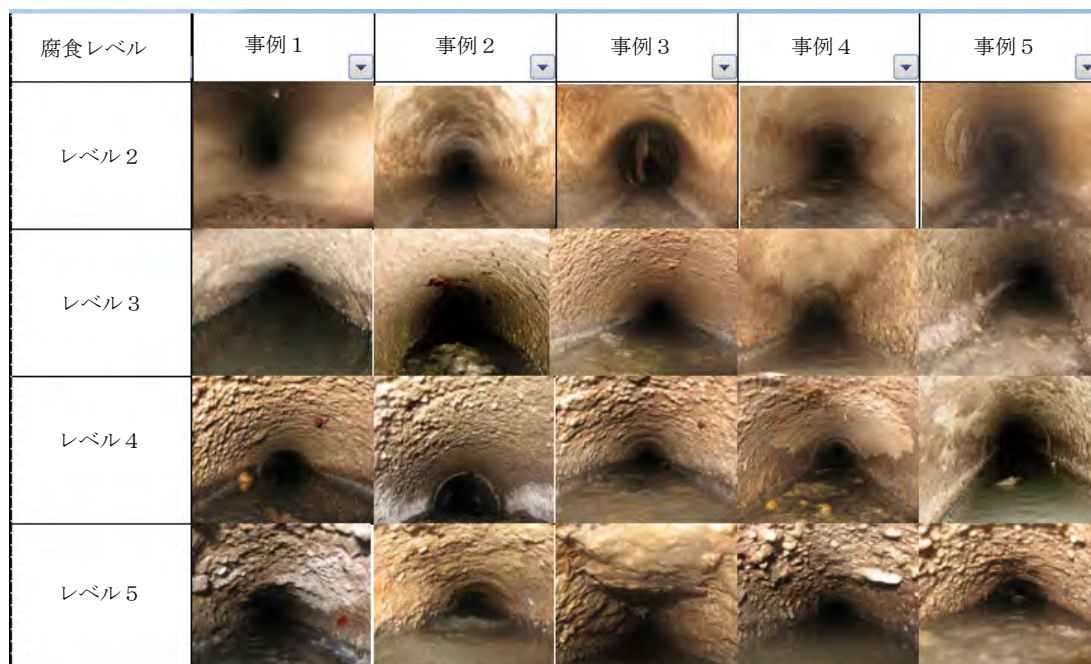
写真 2.5.9-1: レベル別の管腐食状況

管とマンホールの調査が、管の物理的状況を決定するために実施された。主な劣悪な腐食問題は、調査地域の低地部で確認され、管の品質の劣化に直結している。マンホール内部からの写真撮影による目視調査が行われ、管内部の腐食が確認された。

この調査において、イギリスの水資源センター（WRC）により確立された基準に従って、管とマンホールの腐食のレベルが区分された。

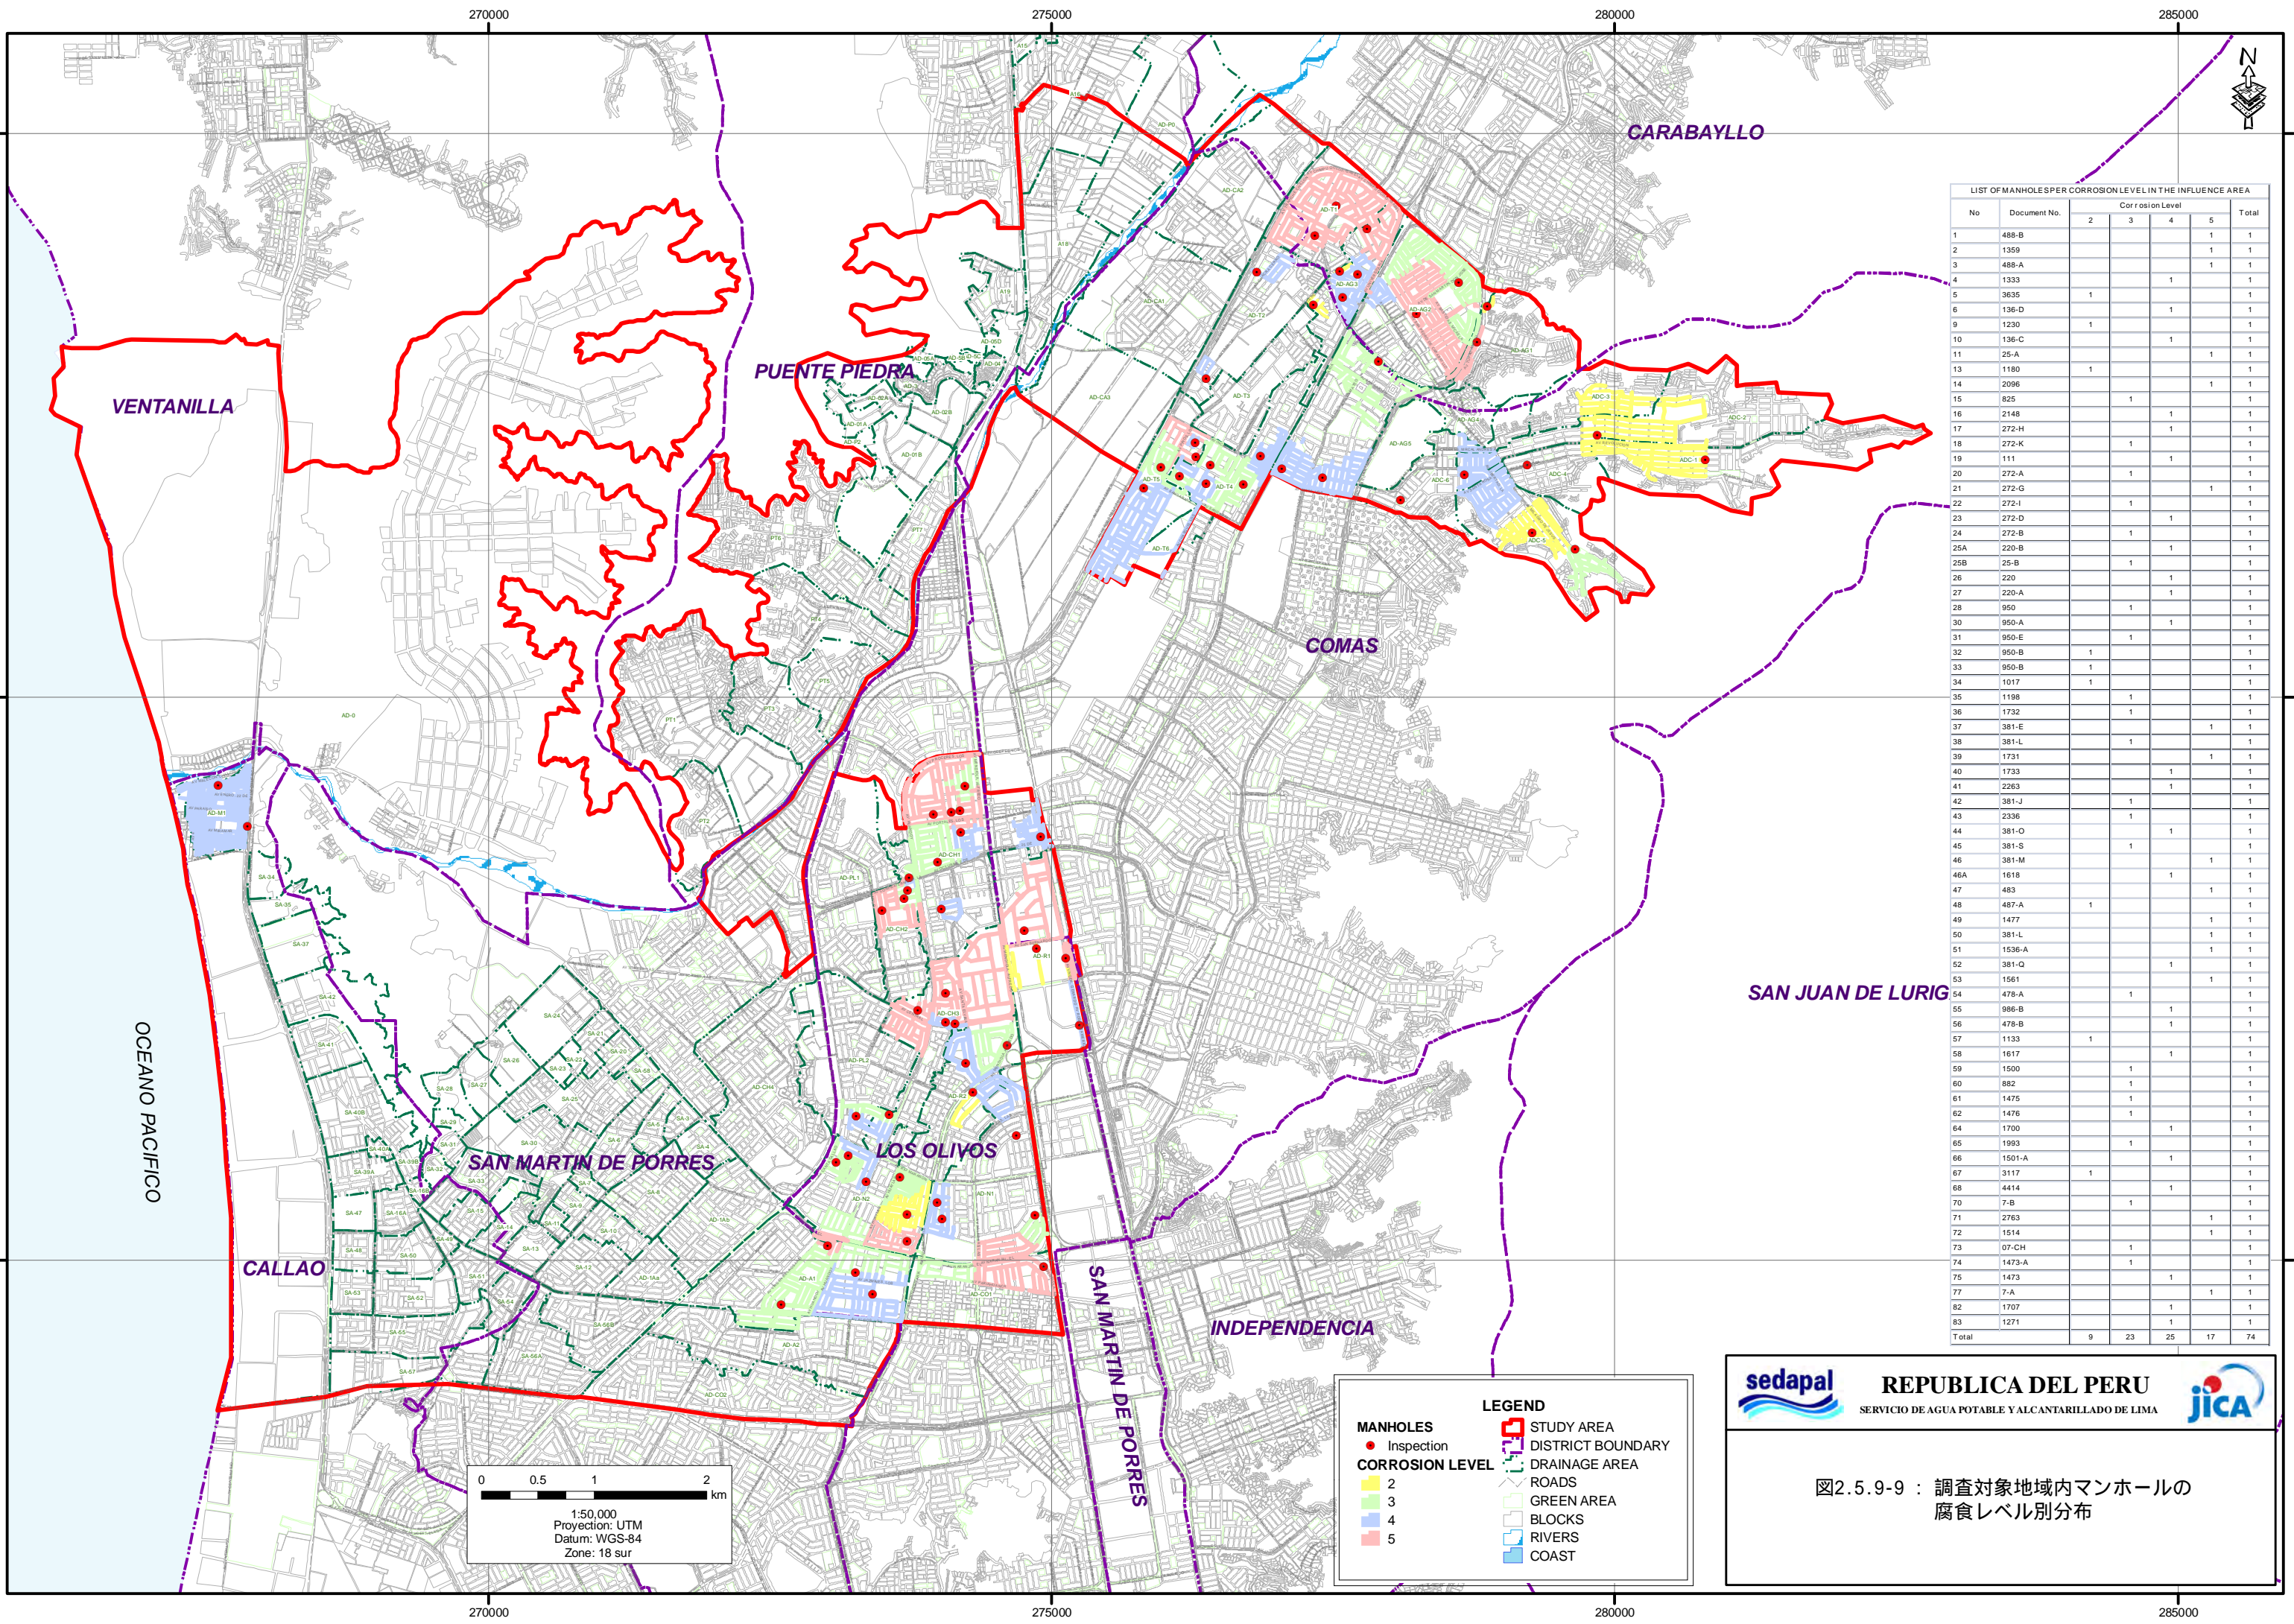
図2.5.9-9 : 調査対象地域内マンホールの腐食レベル別分布

図 2.5.9-9 は、マンホールと管の調査を行ったマンホールの位置と、その結果確認された、管内の腐食グレードを示す。

腐食レベル	2	3	4	5	合計
合計	9	23	25	17	74

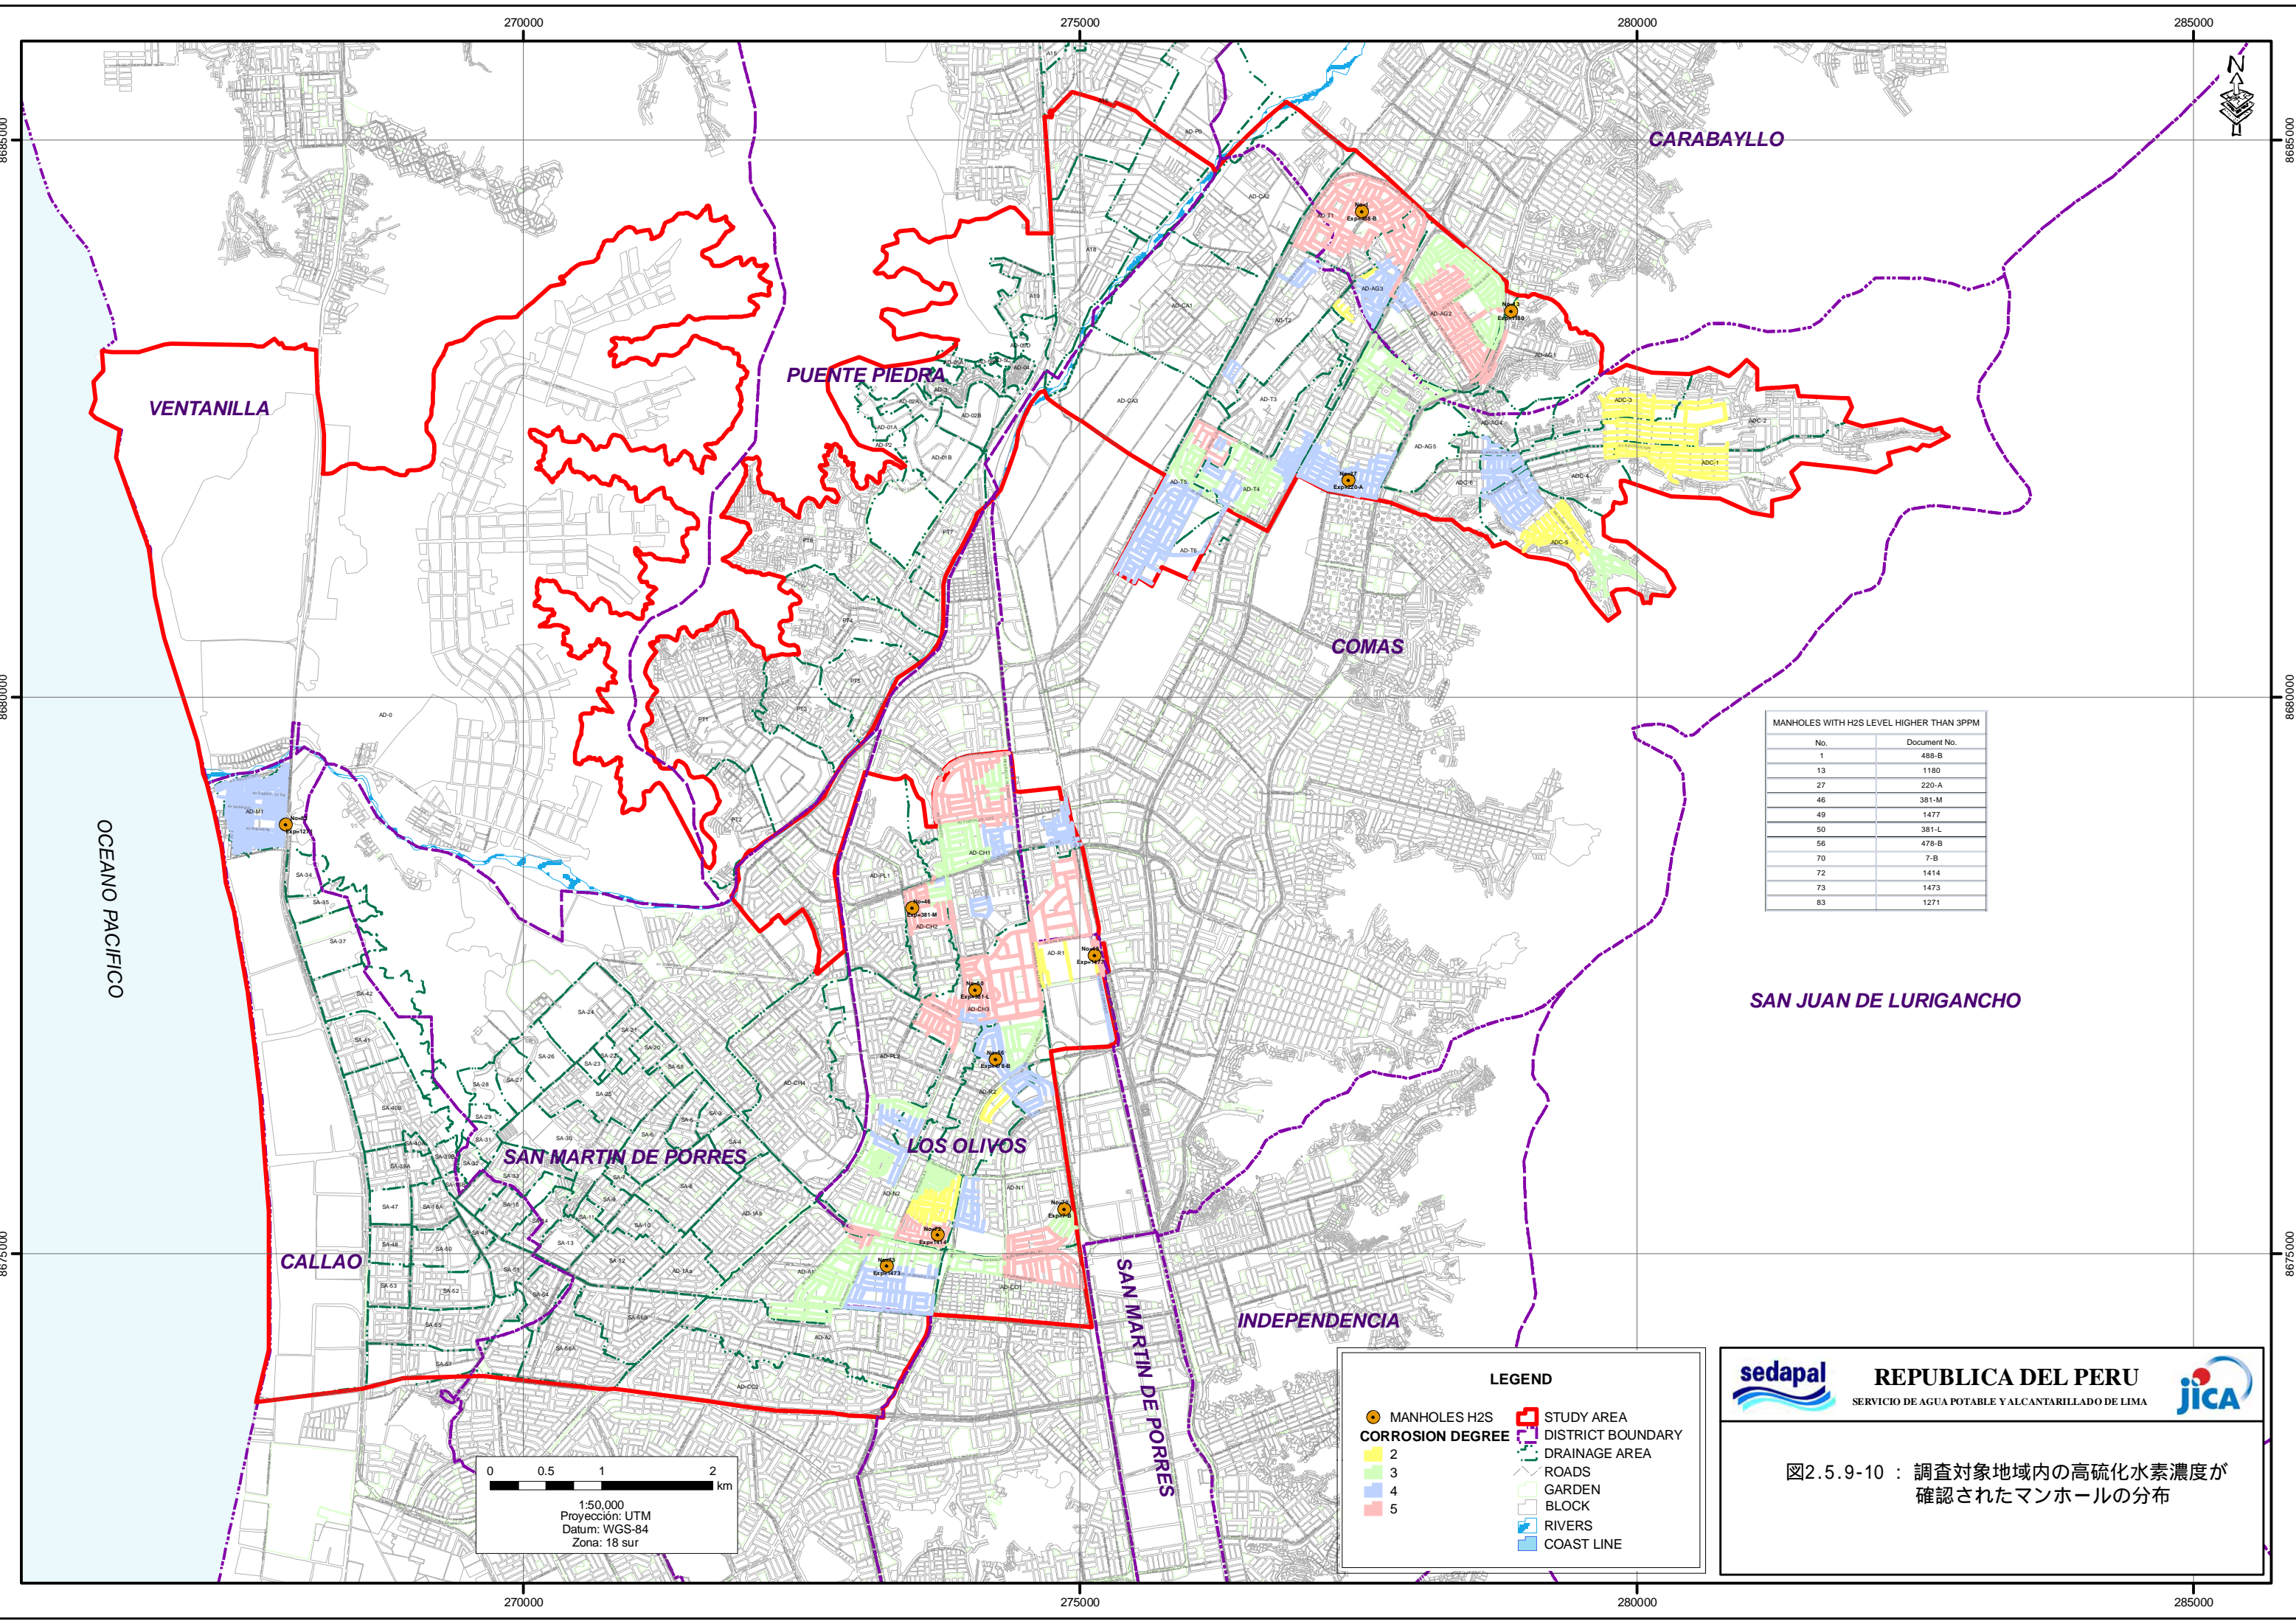
図2.5.9-10 : 調査対象地域内の高硫化水素濃度が確認されたマンホールの分布

硫化水素（ H_2S ）が、管の腐食の原因の一つである。硫化水素ガスの生成と放散に関する過程が、別冊資料 A5.2 に示されている。

このガスの濃度を明らかにするために調査が行われた。このガスは、スポット試験により測定され、特定のマンホールに限り確認された。図 2.5.9-10 は、硫化水素濃度が確認された（ 3mg/L を超える）マンホールを示している。

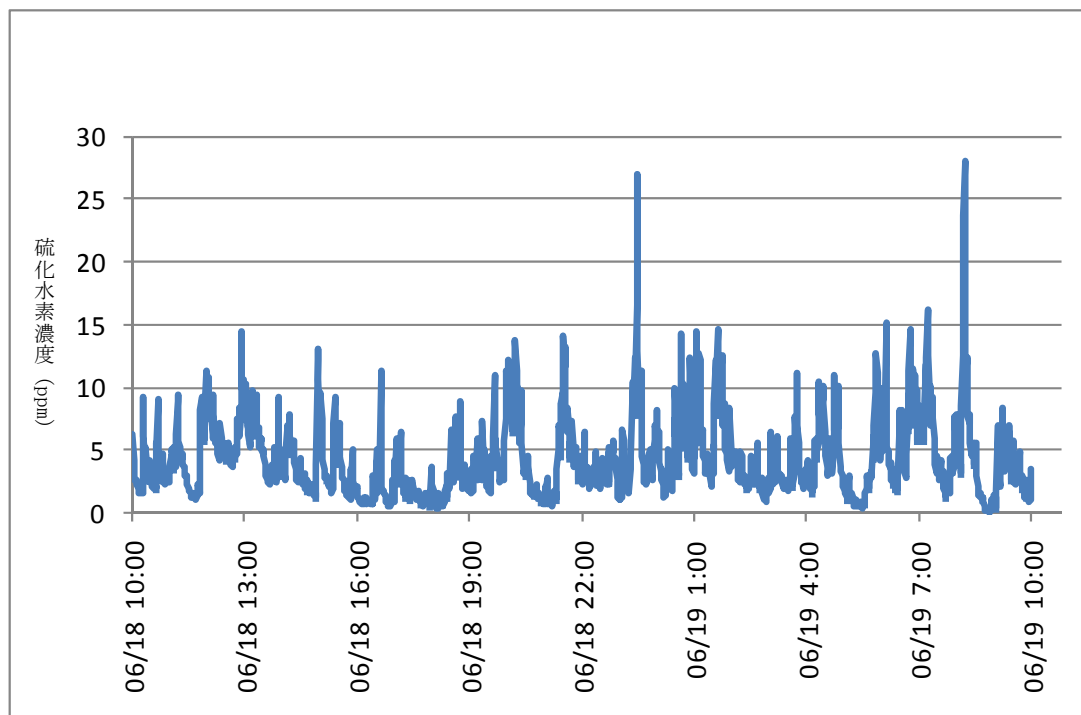
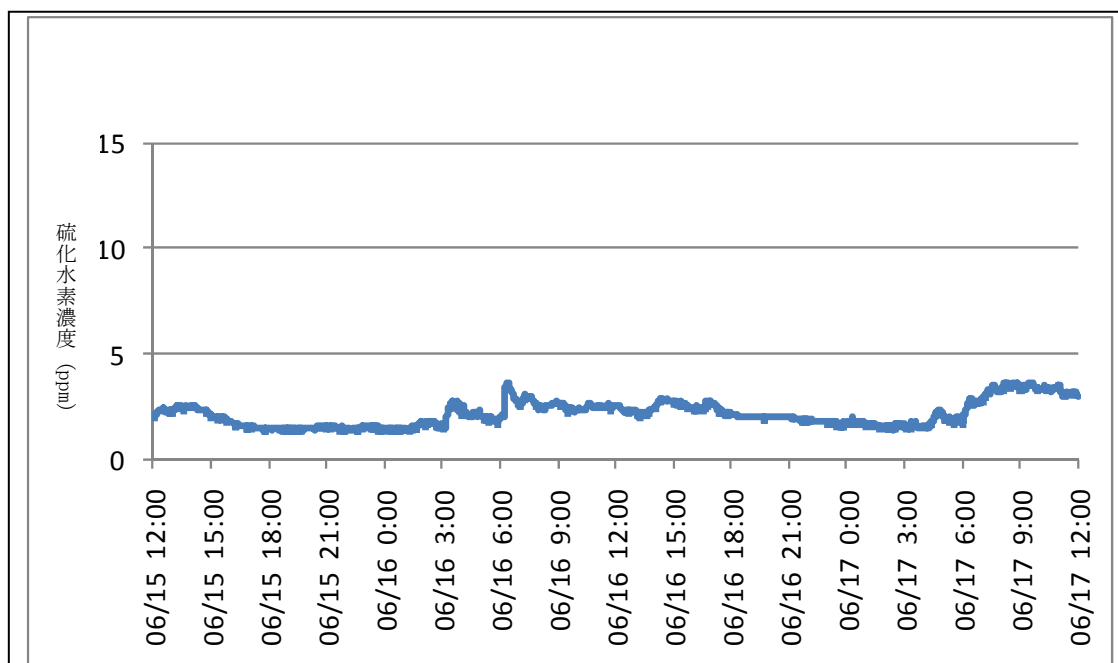
図 2.5.9-11: 硫化水素濃度の評価

しかしながら、確認のために長期間 2 箇所で硫化水素濃度を測定し、結果として、硫化水素濃度は変動すること、下水道システム全体でこのガスが存在することが確認された。図 2.5.9-11 に、このガス濃度の測定結果を示す。

このフィージビリティ調査において、アメリカの 保 局（PA）の手法に基づいて腐食速度が計算された。別冊資料 A5.2.3.3 に、本法の詳細 明を 付する。本事業の詳細設計段階において、長期間の硫化水素ガスを各マンホールで測定したうえで、本法に準 して 確な腐食速度と管の残余期間を把握することを推 する。
