表 2.5.9-14: 現地調査の結果に基づく腐食状況の計画と評価

(d) 事故

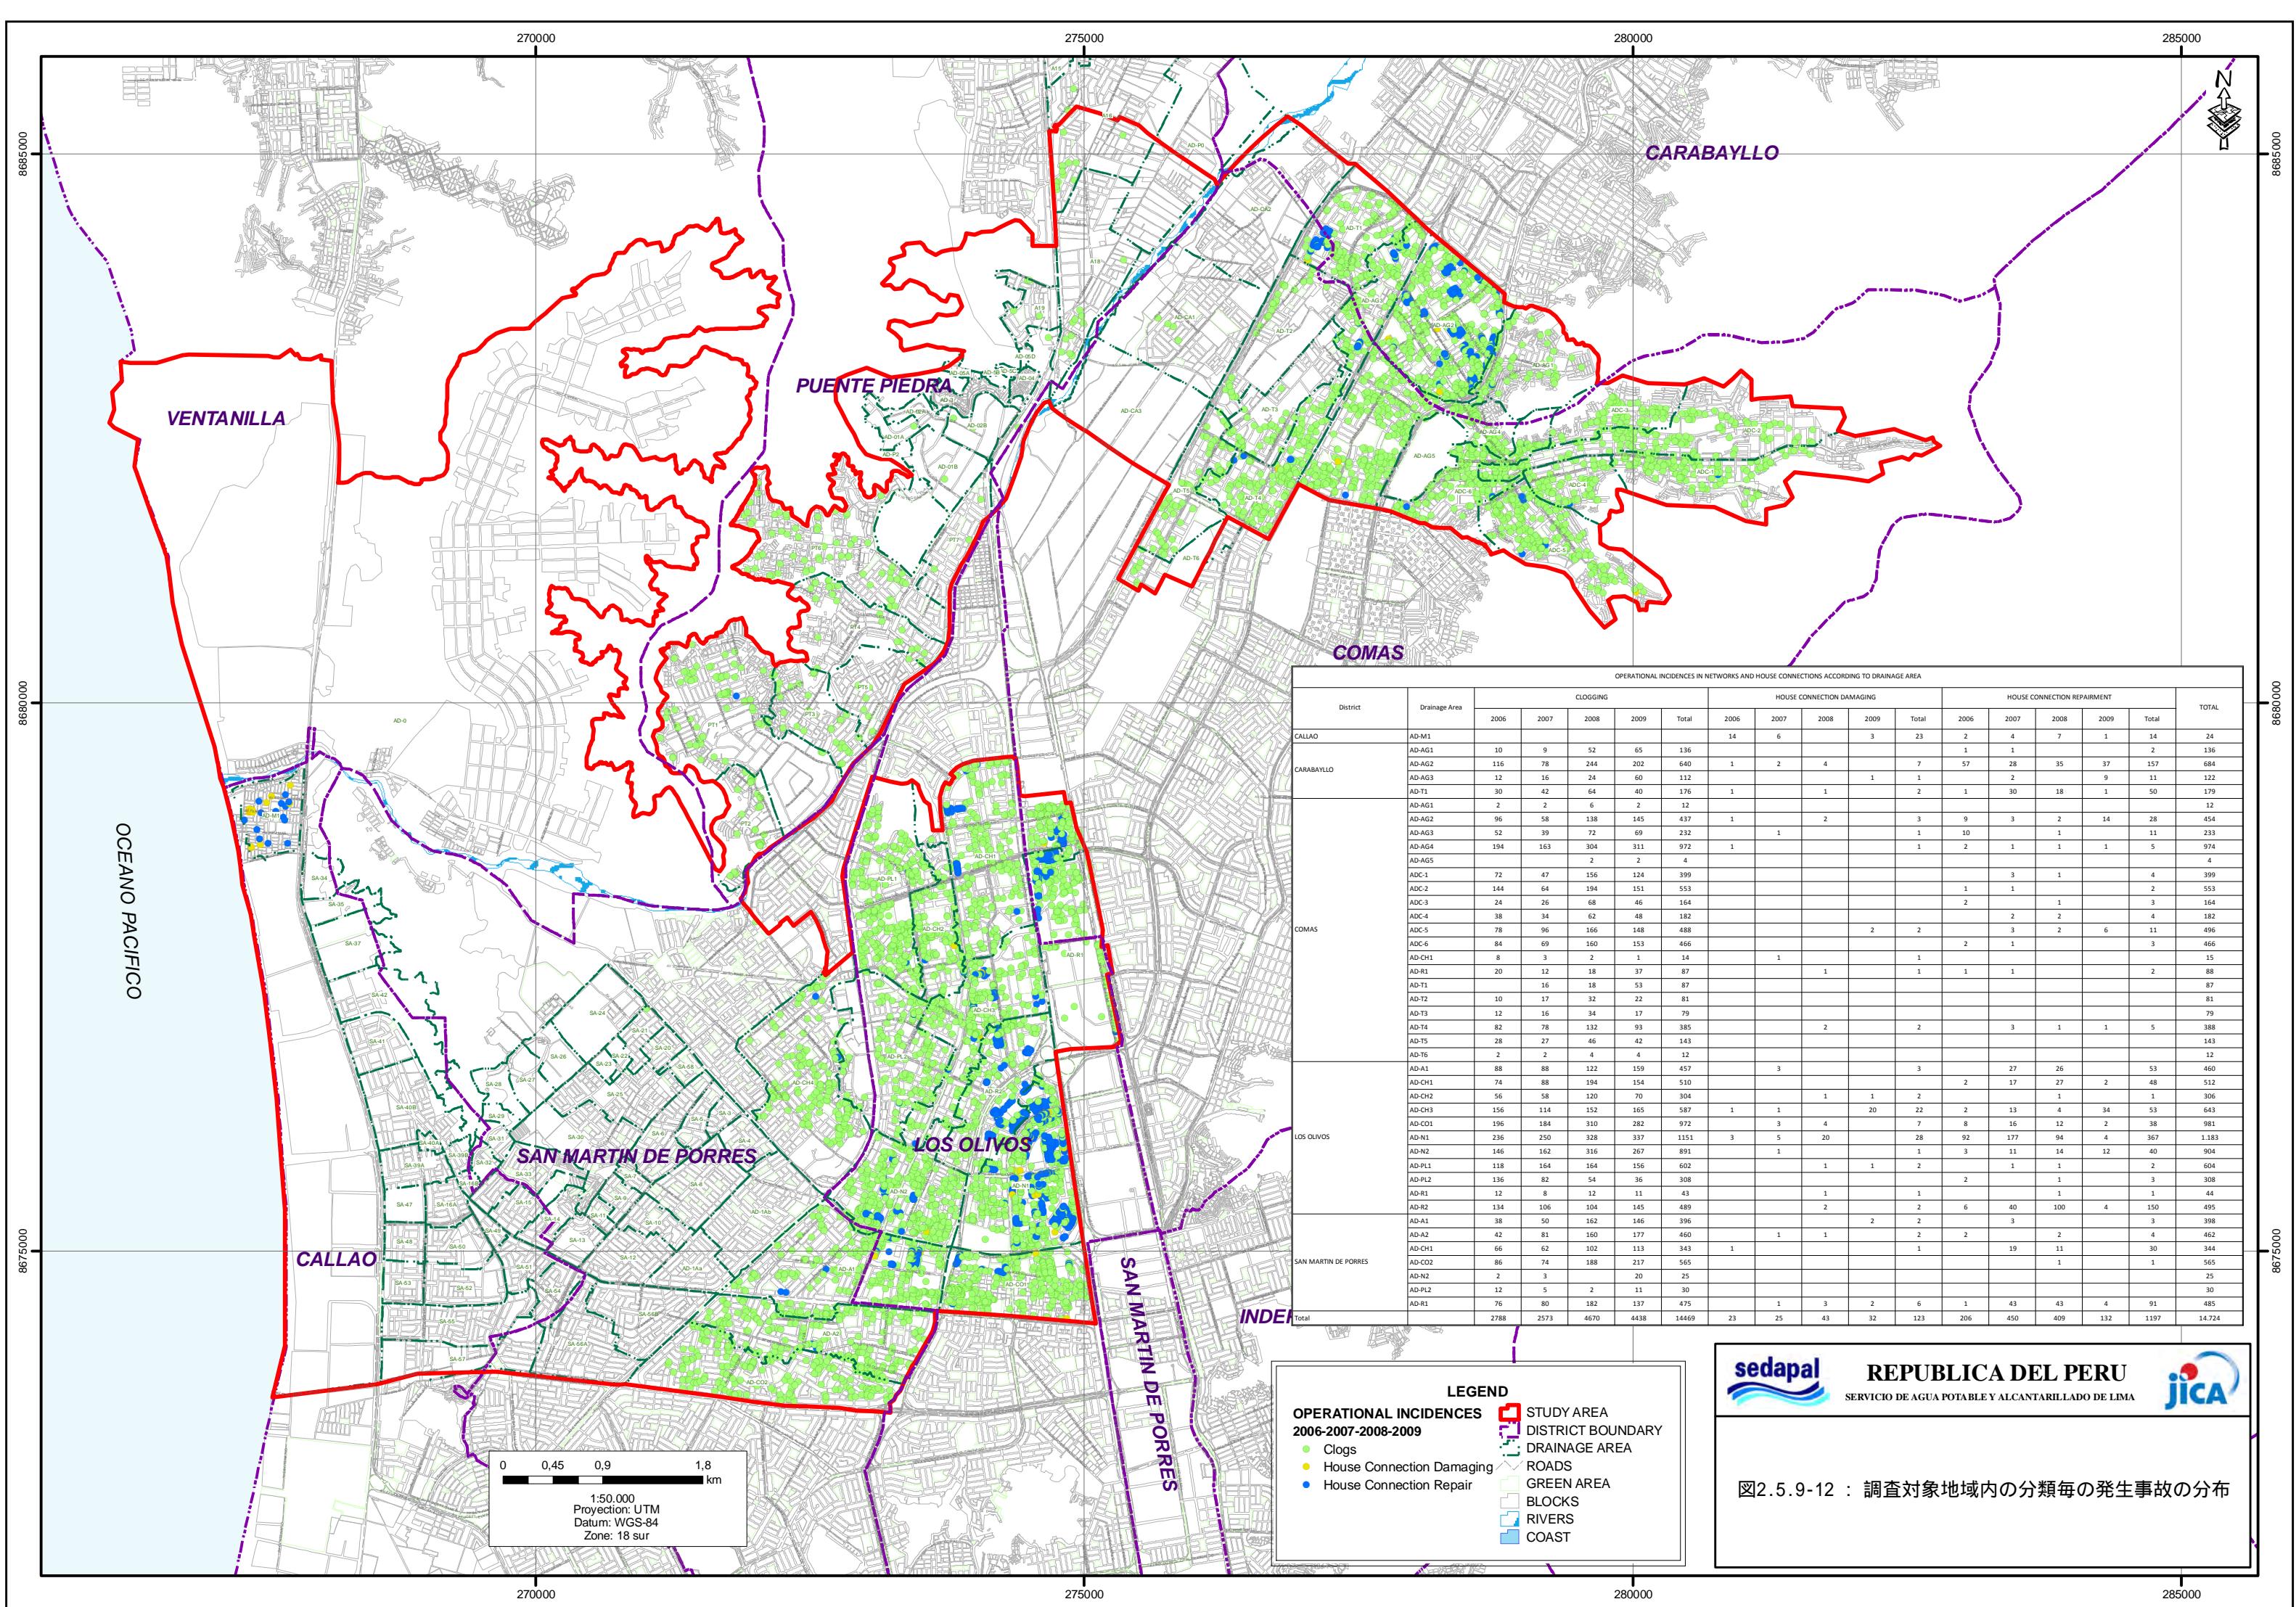
図 2.5.9-12 は、SEDAPAL のサービス識別号（NIS）による事故の全分類を示す。

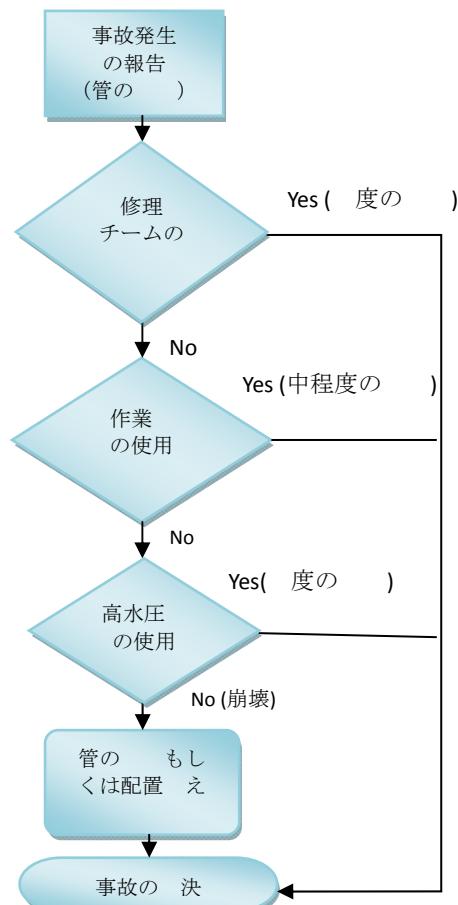
図 2.5.9-13: 下水管の事故と処理のフロー図

図 2.5.9-13 は、管の状態に直接関係する事故の種類を区別する手順を示したフロー図である。「管を更新するか するか」は、近隣の管の状況を推測して決める。

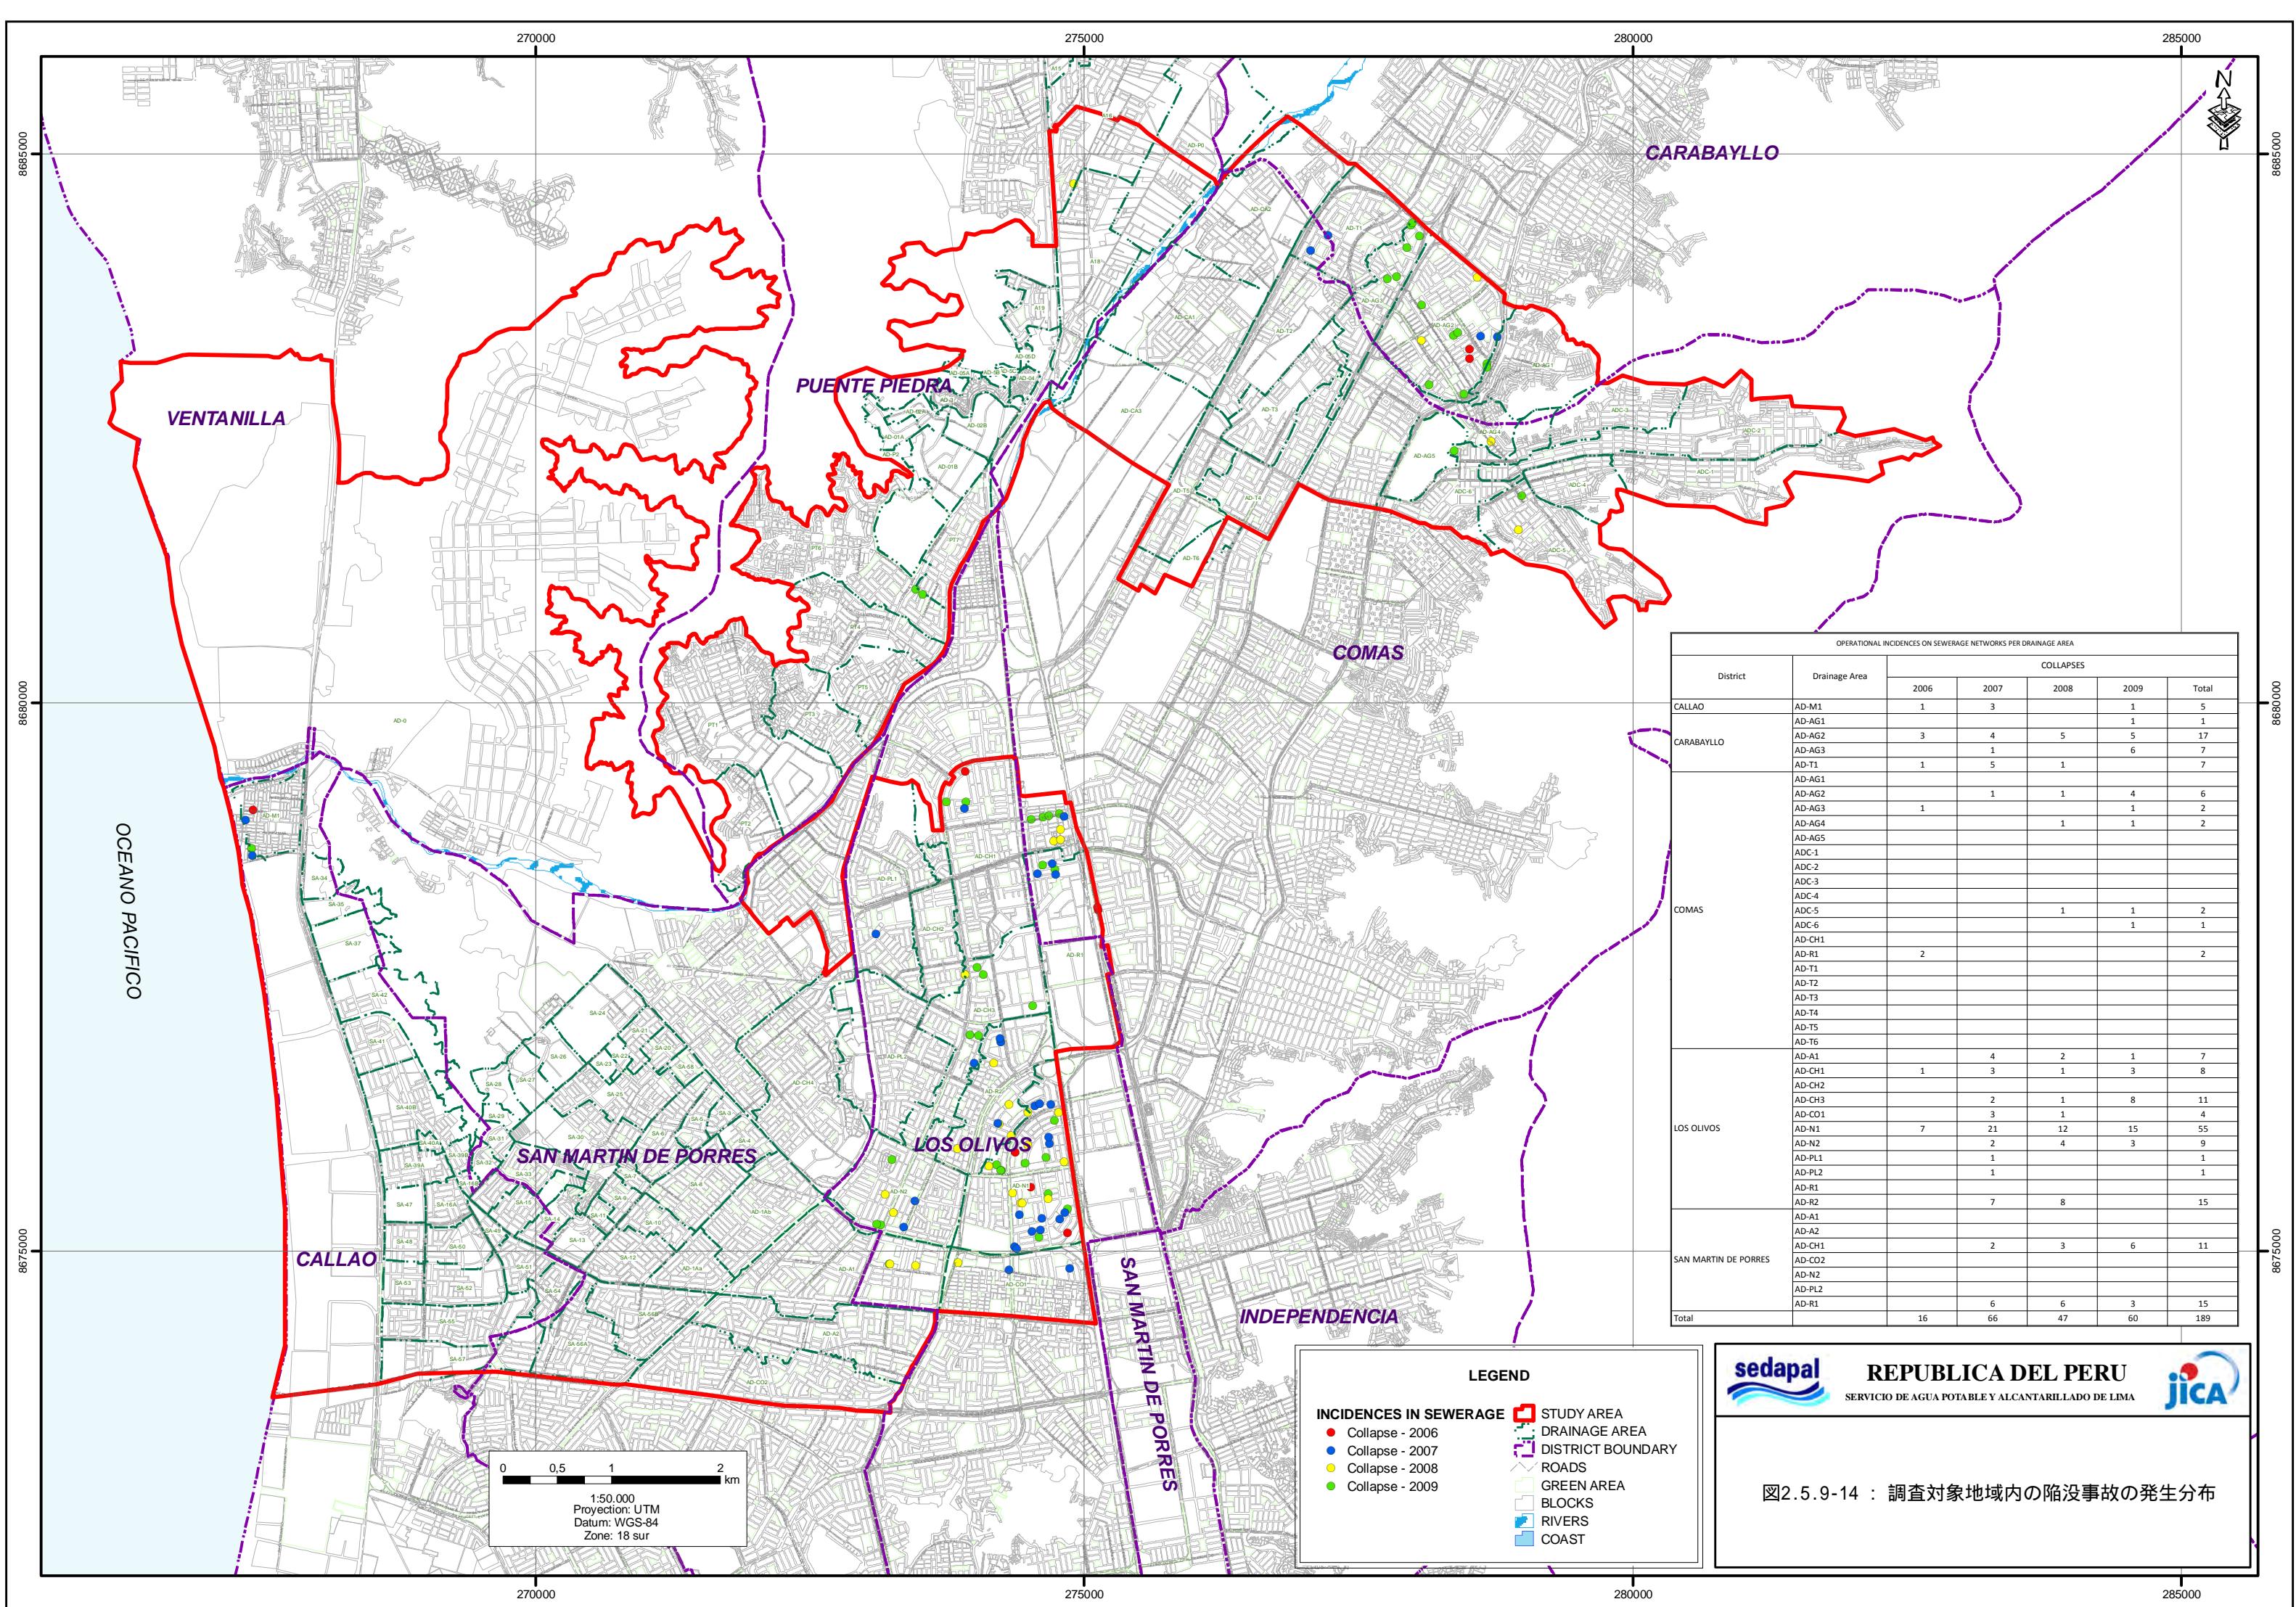
図 2.5.9-14 は、これらの陥没事故の場所を示している。
