(4) Diagnostico de estado de redes de alcantarillado

Para definir el estado de las tuberías de Alcantarillado en el área de Estudios Lima Norte II se ha considerando los siguientes criterios:

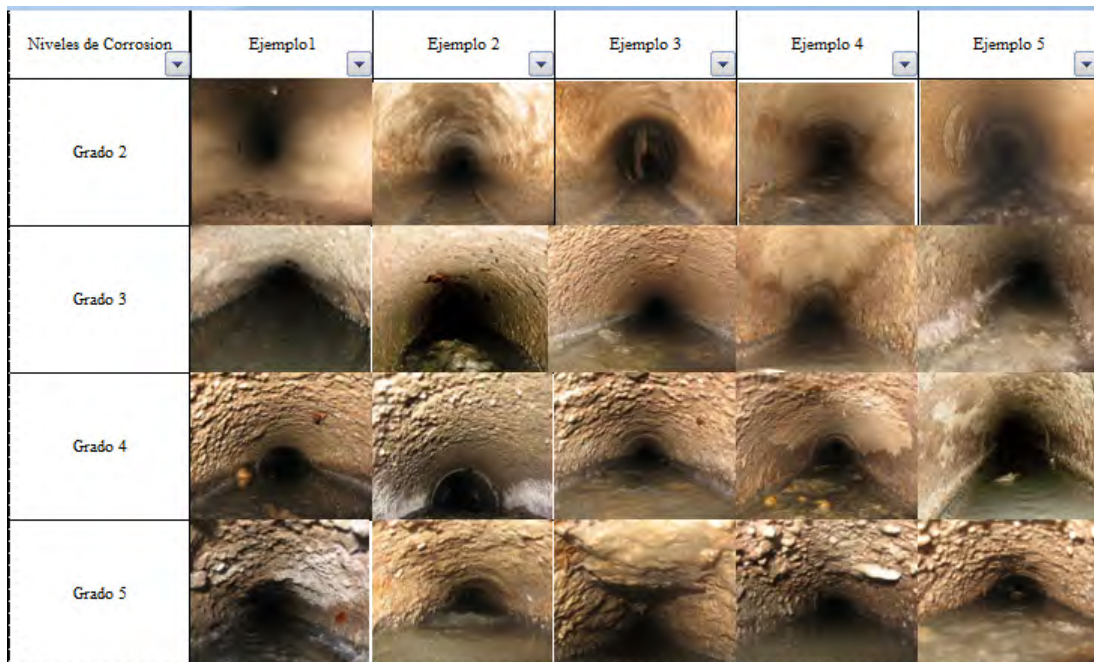
**Foto N° 2.5.9-1: Condición de corrosión de tuberías por grado**

Para determinar el estado físico de las tuberías se efectuó el estudio de Buzones y Tuberías. En este punto se pudo determinar que el principal problema encontrado en las zonas bajas de la zona de estudio es la existencia de un severo proceso de corrosión que ha incidido directamente en el deterioro de las tuberías. Se elaboró una inspección visual a través de fotografías tomadas dentro del buzón, las cuales muestran la corrosión dentro de las tuberías, tal como se muestra en la Foto No. 2.5.9-1.

En el estudio de Buzones y tuberías se han podido identificar buzones y tuberías con diferentes grados de corrosión de acuerdo a criterios establecidos por el Water Resource Center (WRC) de Inglaterra.

- Grado 1      Bajo Nivel de Corrosión
- Grado 2      Poco Nivel de Corrosión
- Grado 3      Medio Nivel de Corrosión
- Grado 4      Alto Nivel de Corrosión
- Grado 5      Tubería Totalmente Corroída

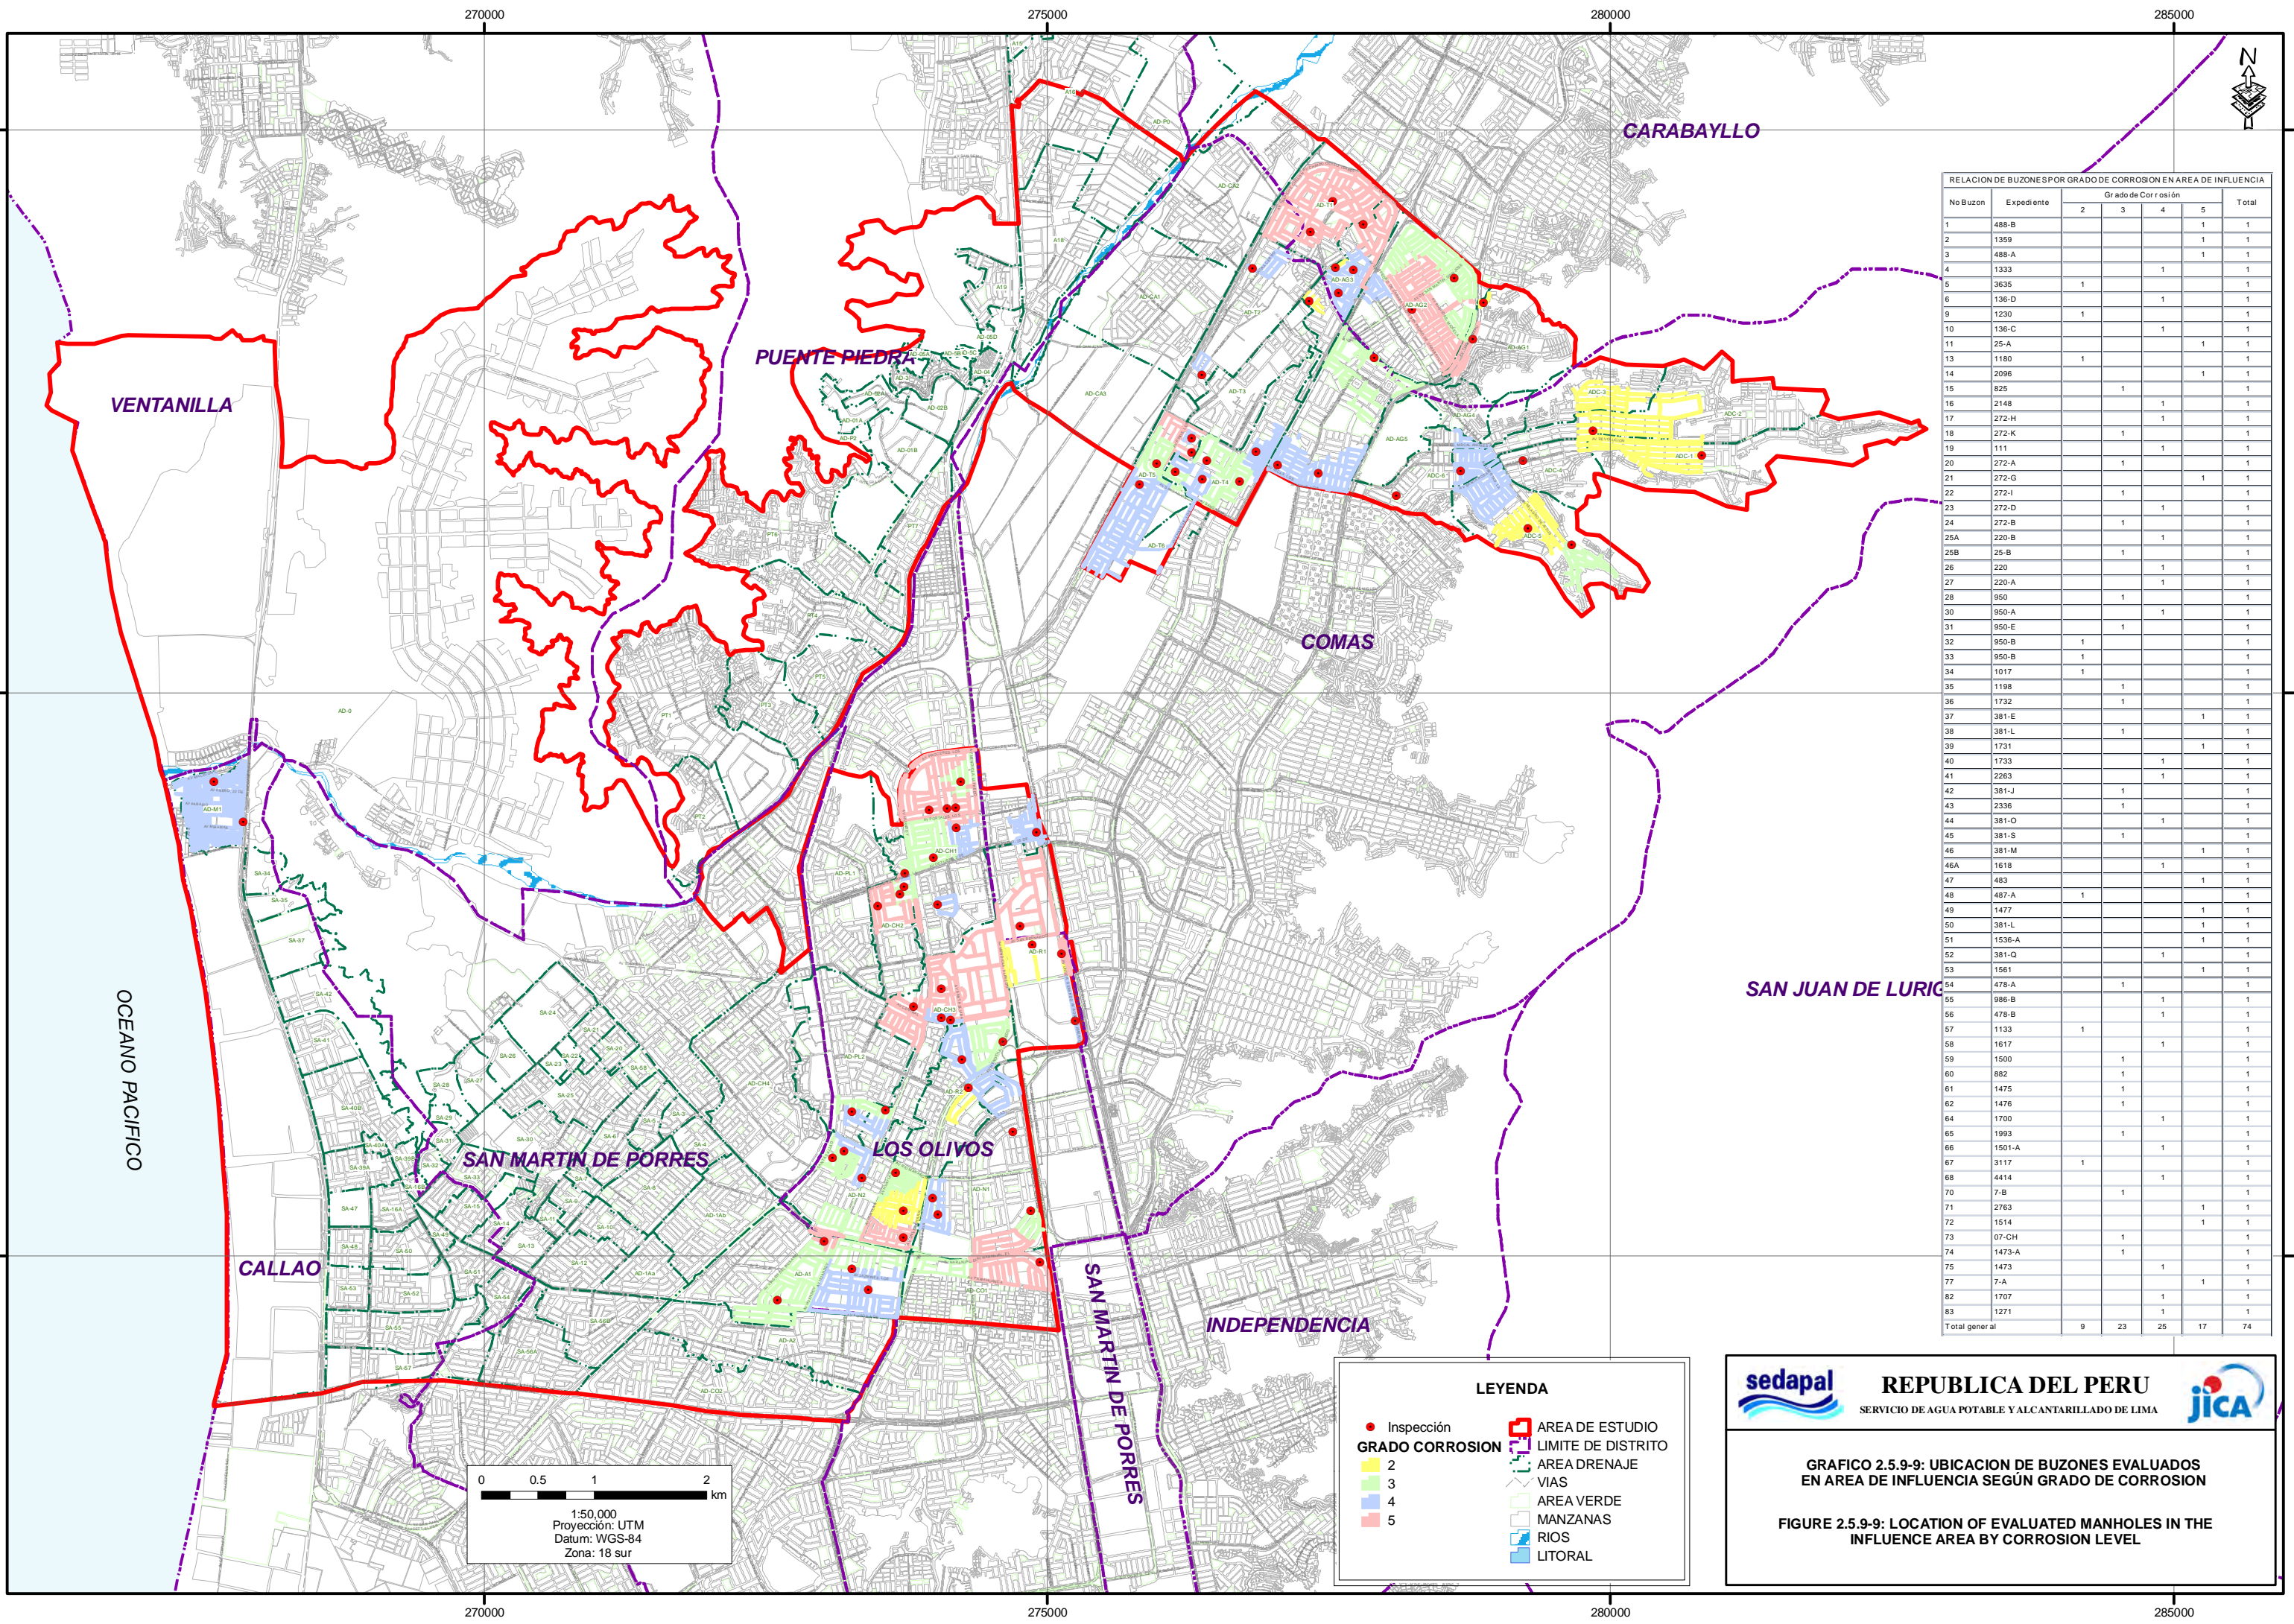
**GRAFICO 2.5.9-9: UBICACION DE BUZONES EVALUADOS EN AREA DE INFLUENCIA SEGUN GRADO DE CORROSION**

En el Gráfico N° 2.5.9-9 se presenta la ubicación de los buzones evaluados y el tipo de grado de corrosión de tuberías encontradas en el estudio de buzones y tuberías.

Grado de corrosión	2	3	4	5	Total
Total	9	23	25	17	74

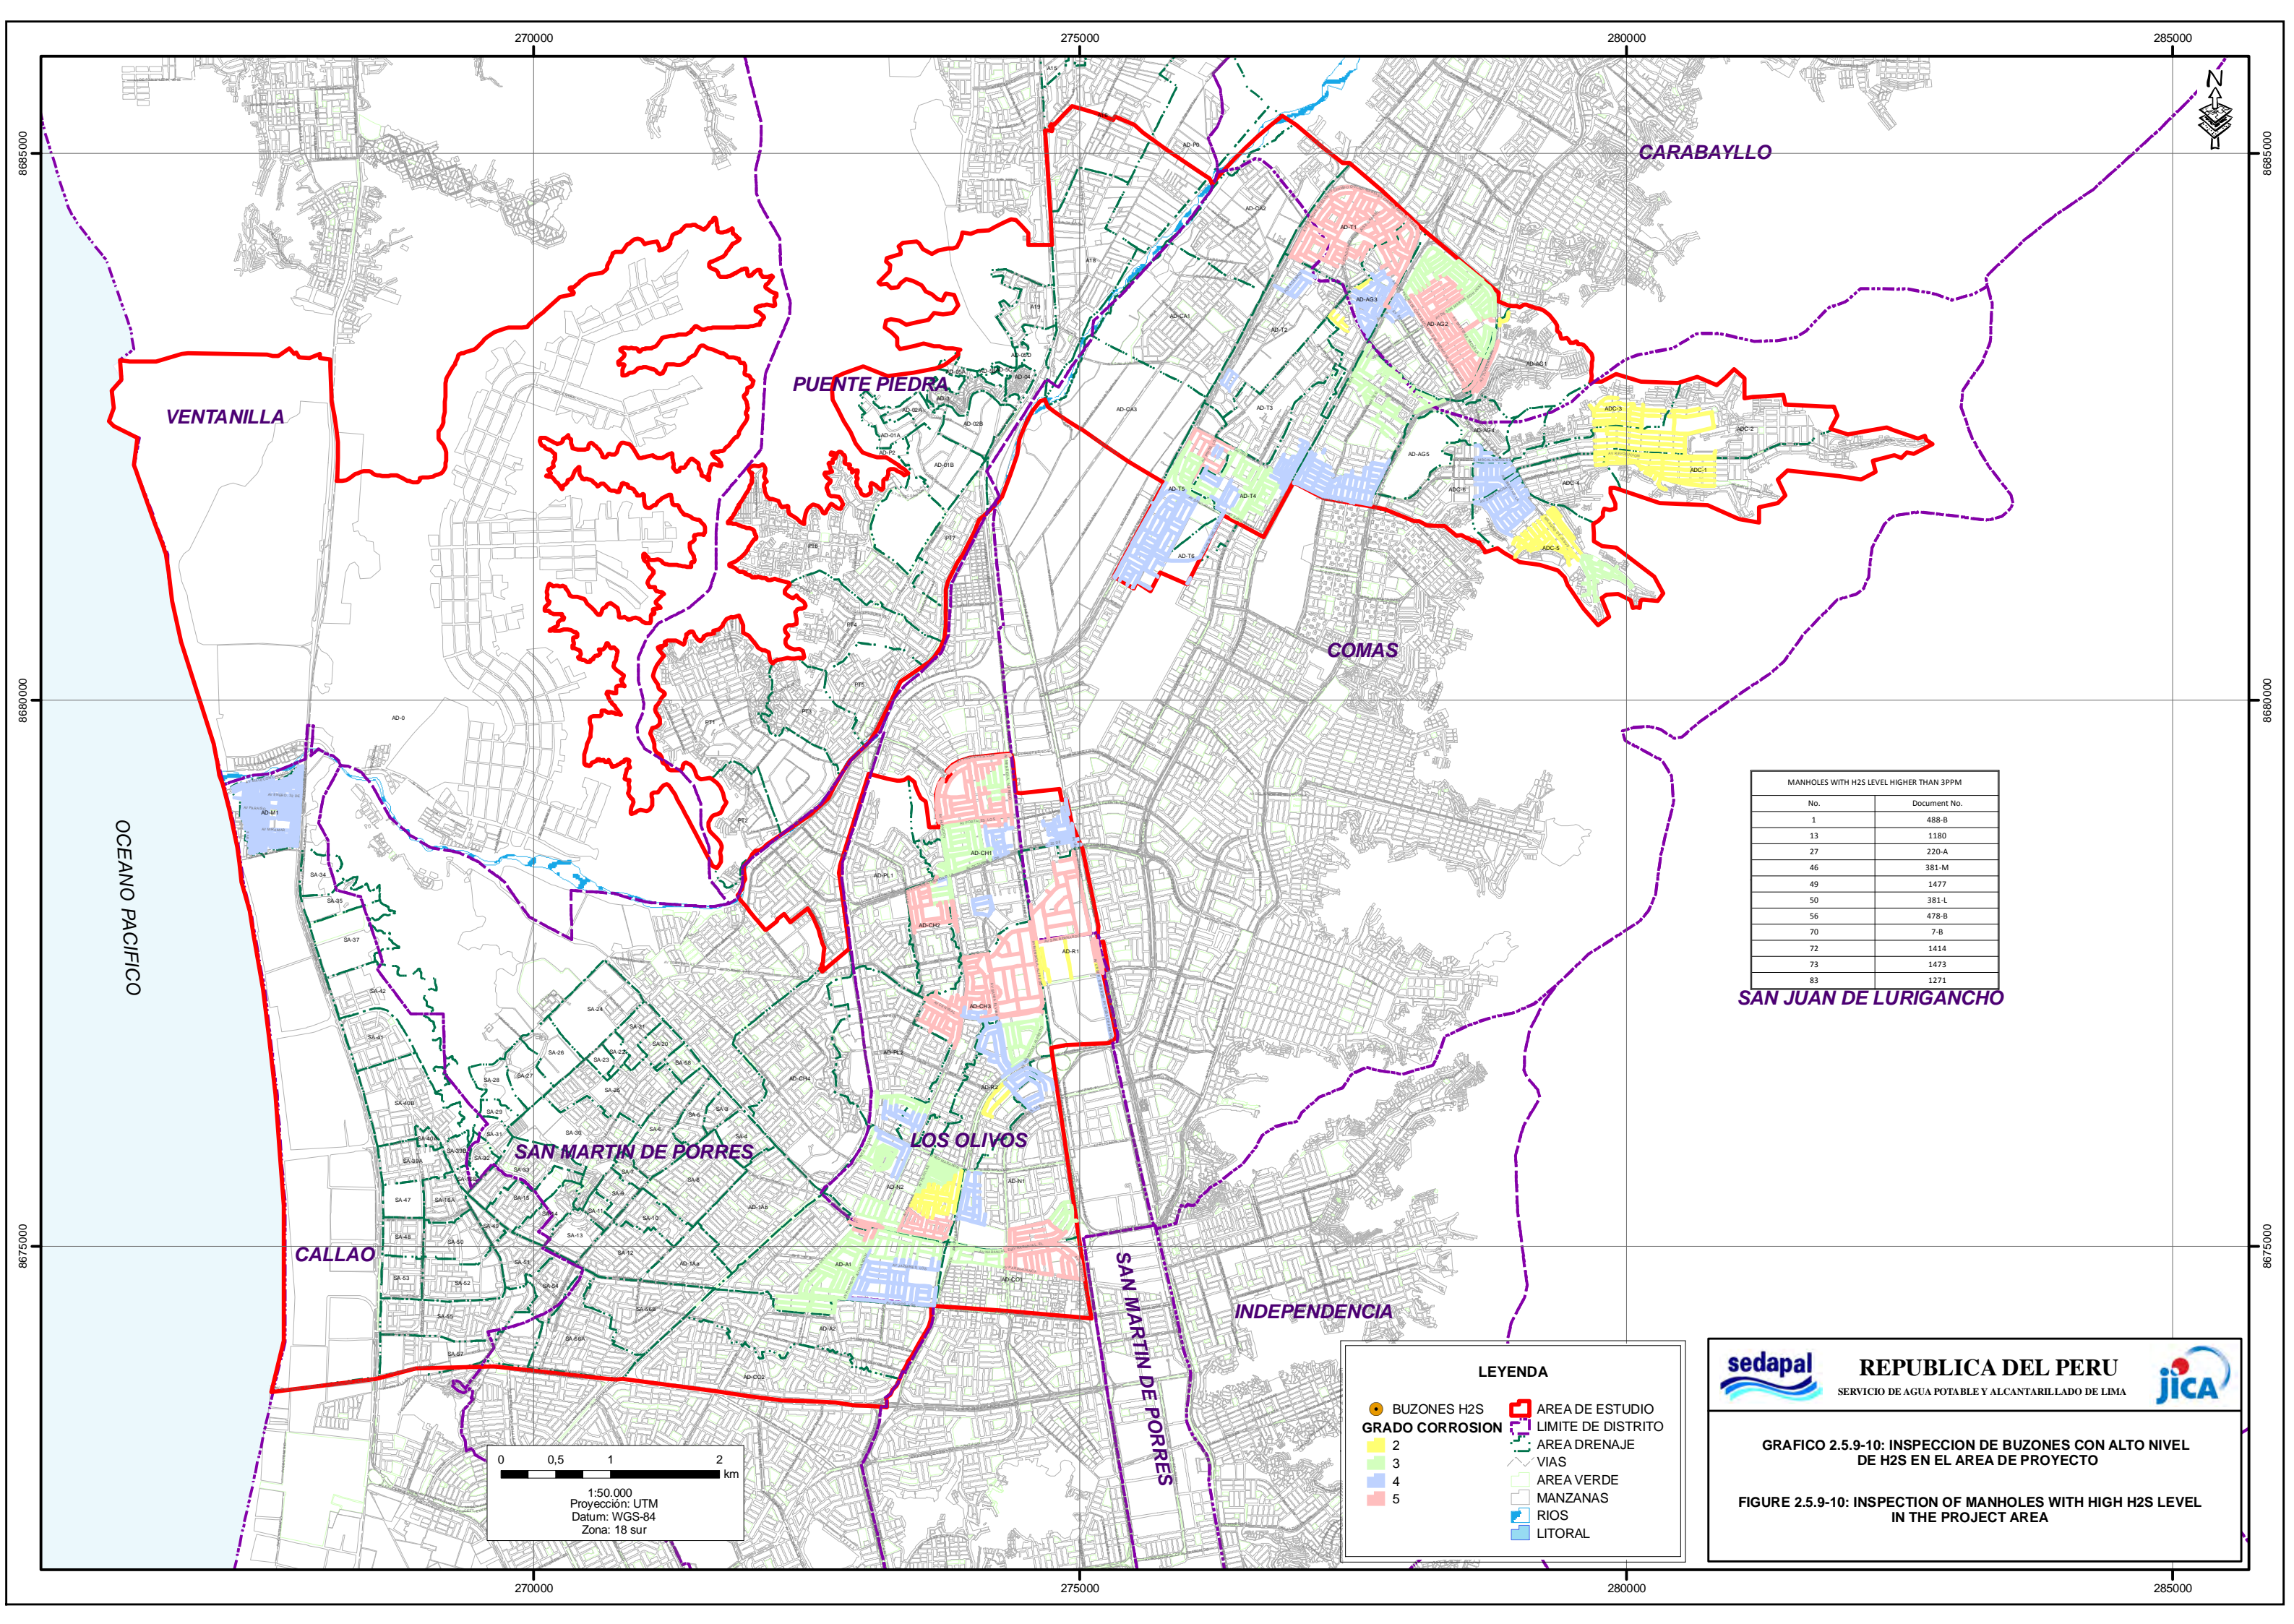
**GRAFICO 2.5.9-10: INSPECCION DE BUZONES CON ALTO NIVEL DE H2S EN EL AREA DE PROYECTO**

El Estudio previo encontrar este gas en mayor o menor medida, y realizo la medición del mismo por medio de una prueba (spot test); el gas se encontró solo en algunos buzones. El gráfico N° 2.5.9-10 muestra los buzones donde se encontró H<sub>2</sub>S en mas de 3ppm.

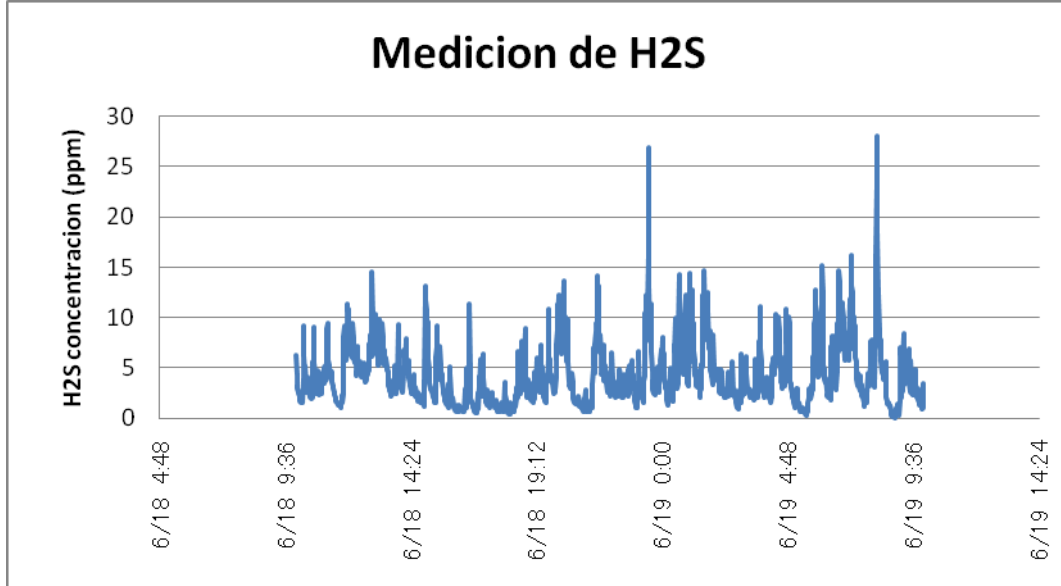
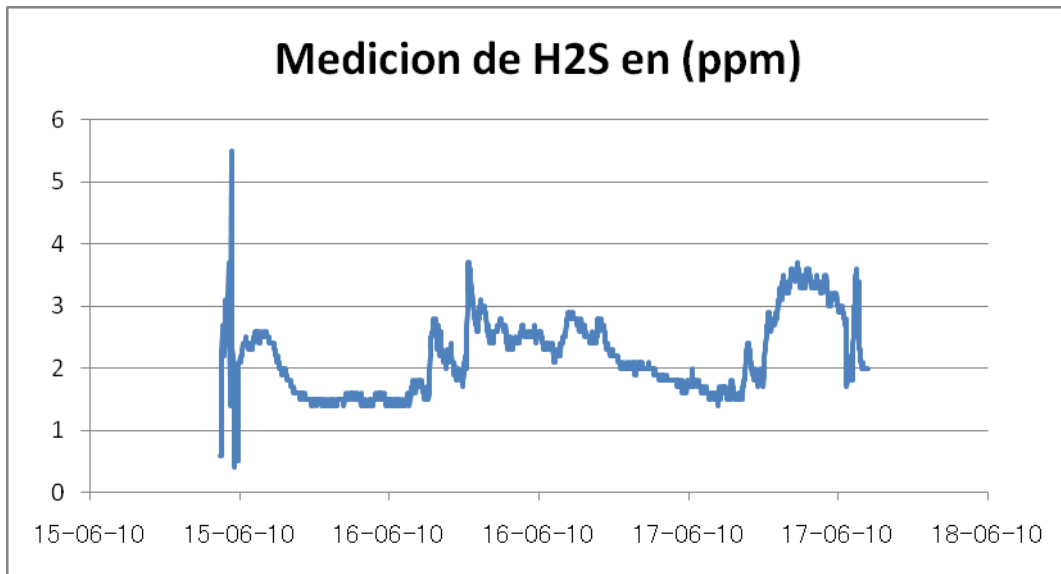
**Gráfico N° 2.5.9-11: Evaluación de H<sub>2</sub>S**

Sin embargo, con propósitos de verificación, el H<sub>2</sub>S se midió con pruebas de mayor duración, las cuales demostraron las fluctuaciones en los niveles de H<sub>2</sub>S y la presencia de este gas en toda la red de alcantarillado. Las mediciones de la emisión de gas realizadas en esta evaluación se presentan en el Grafico N° 2.5.9-11

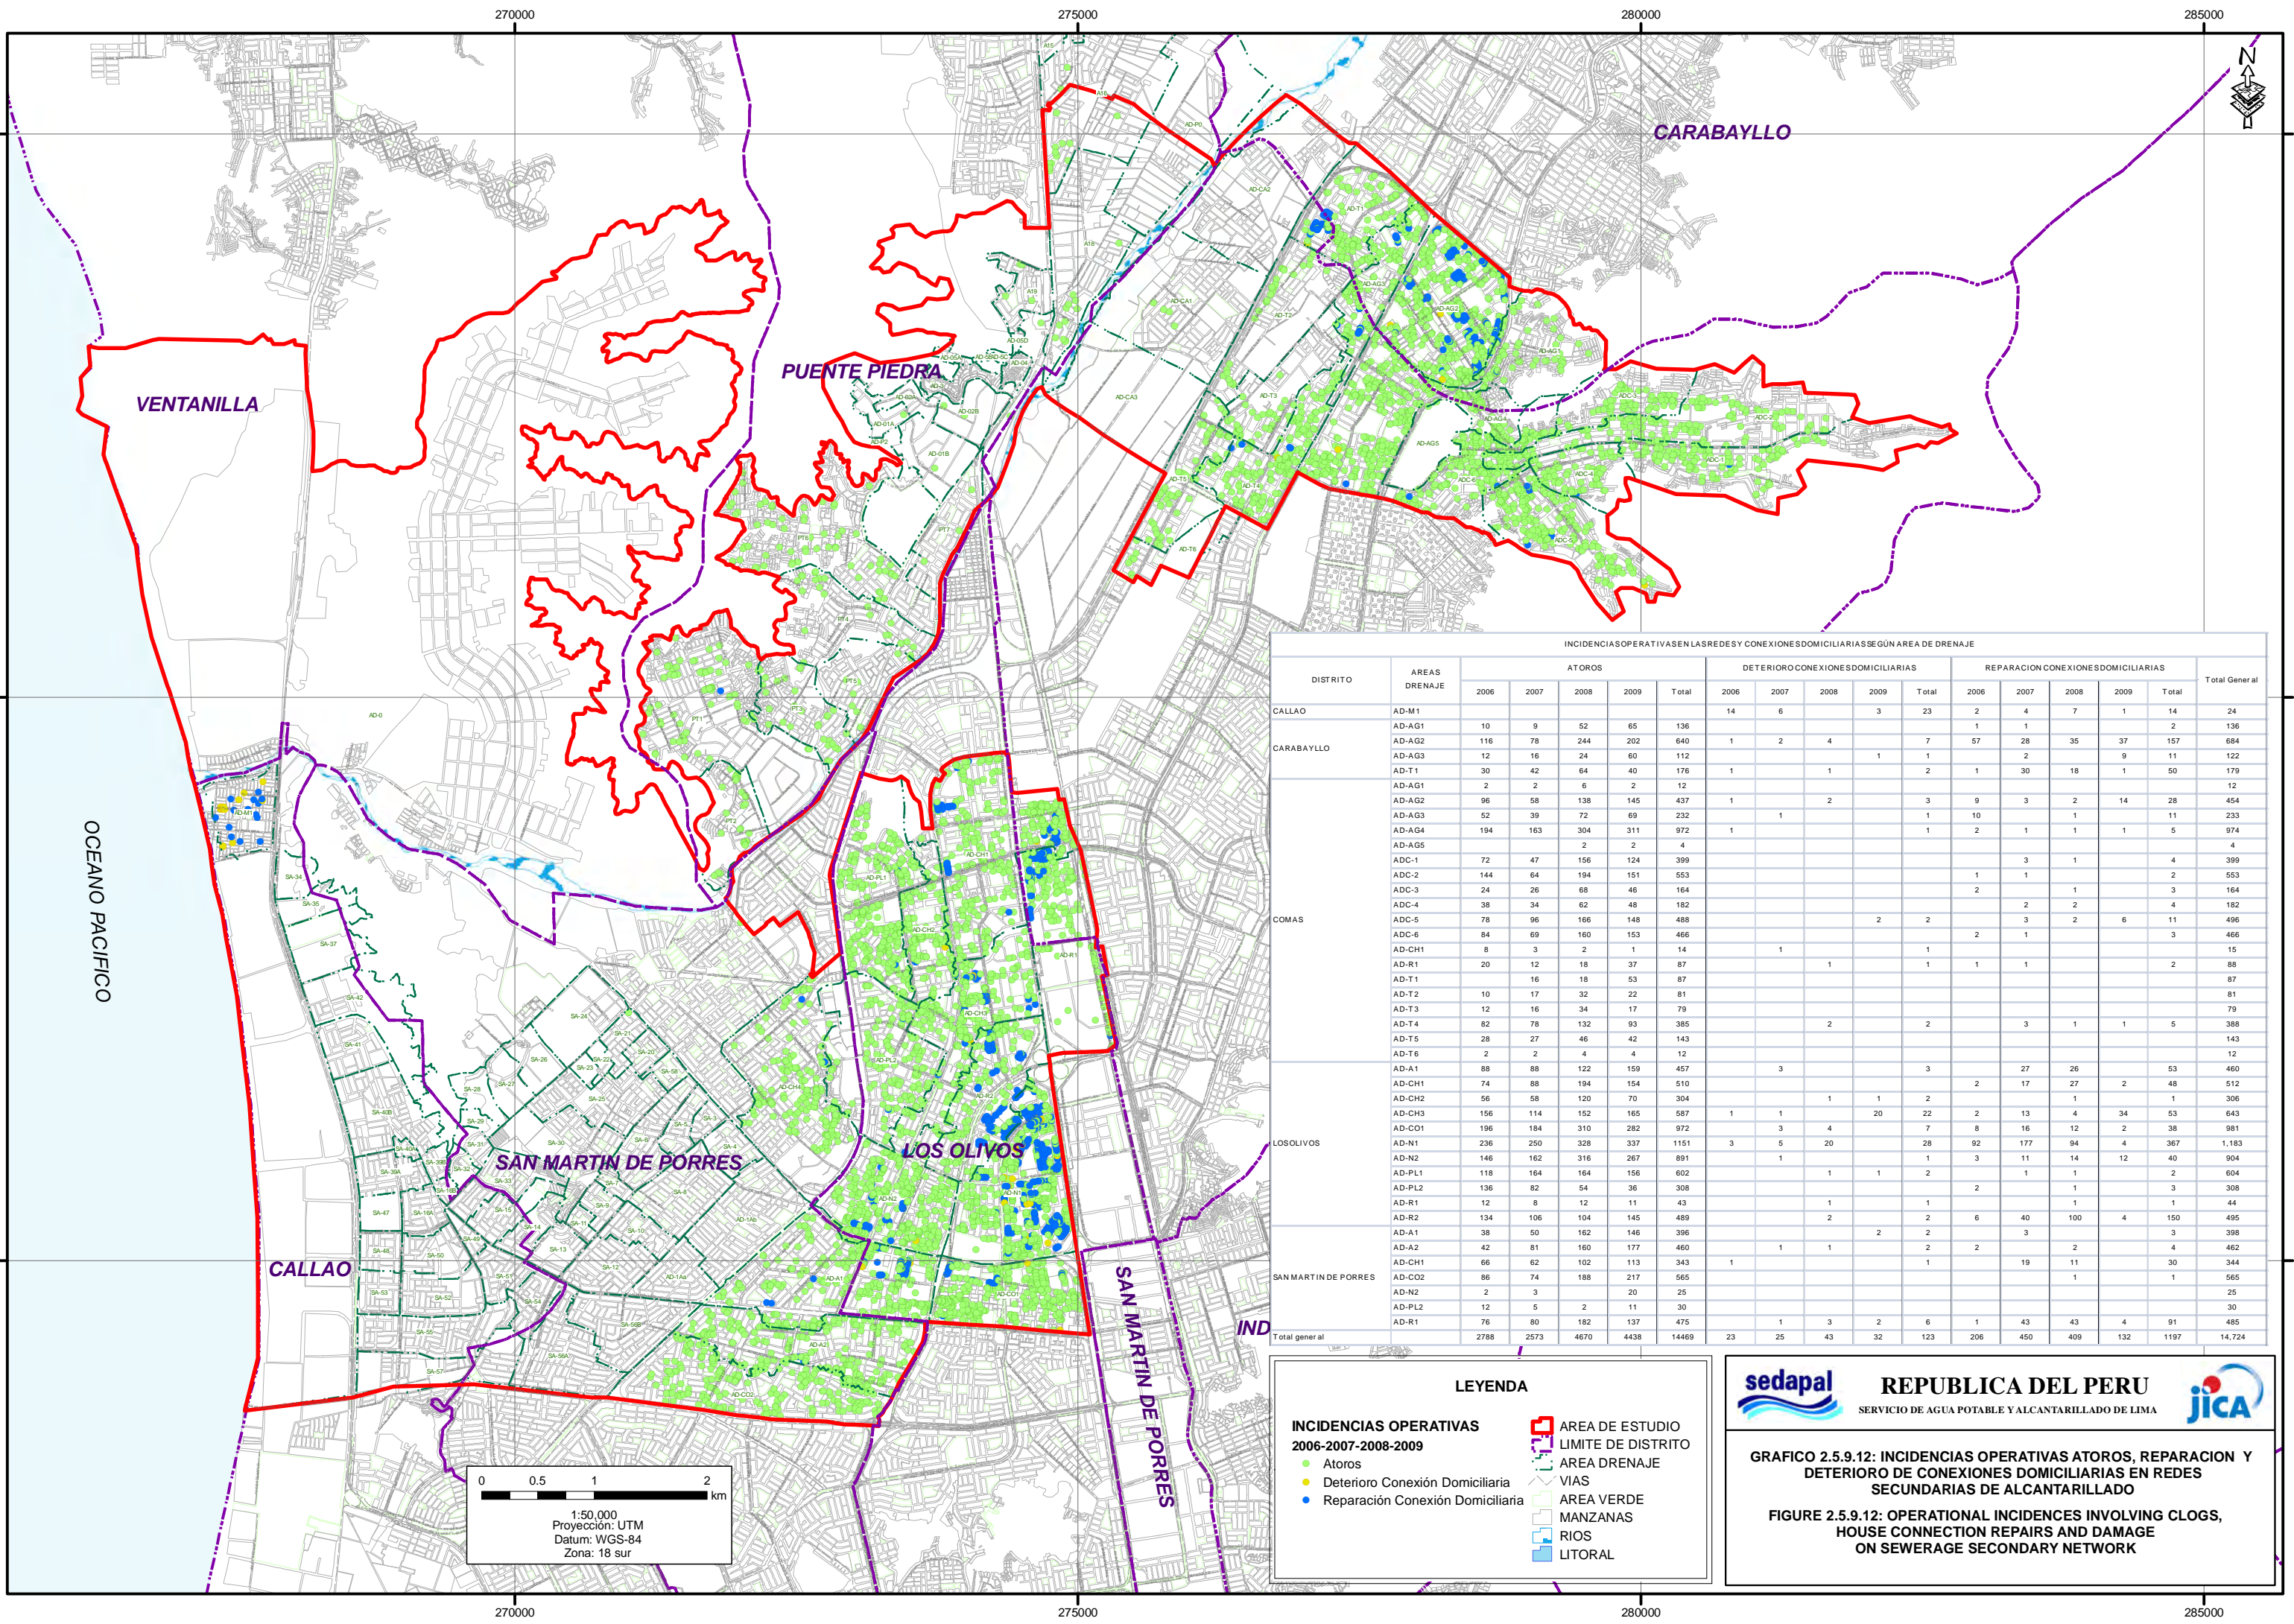
**GRAFICO 2.5.9.12: INCIDENCIAS OPERATIVAS ATOROS, REPARACION Y DETERIORO DE CONEXIONES DOMICILIARIAS EN REDES SECUNDARIAS DE ALCANTARILLADO**

En el Gráfico N° 2.5.9-12 se presentan la descripción por el tipo de incidencias presentadas según el NIS de Sedapal.

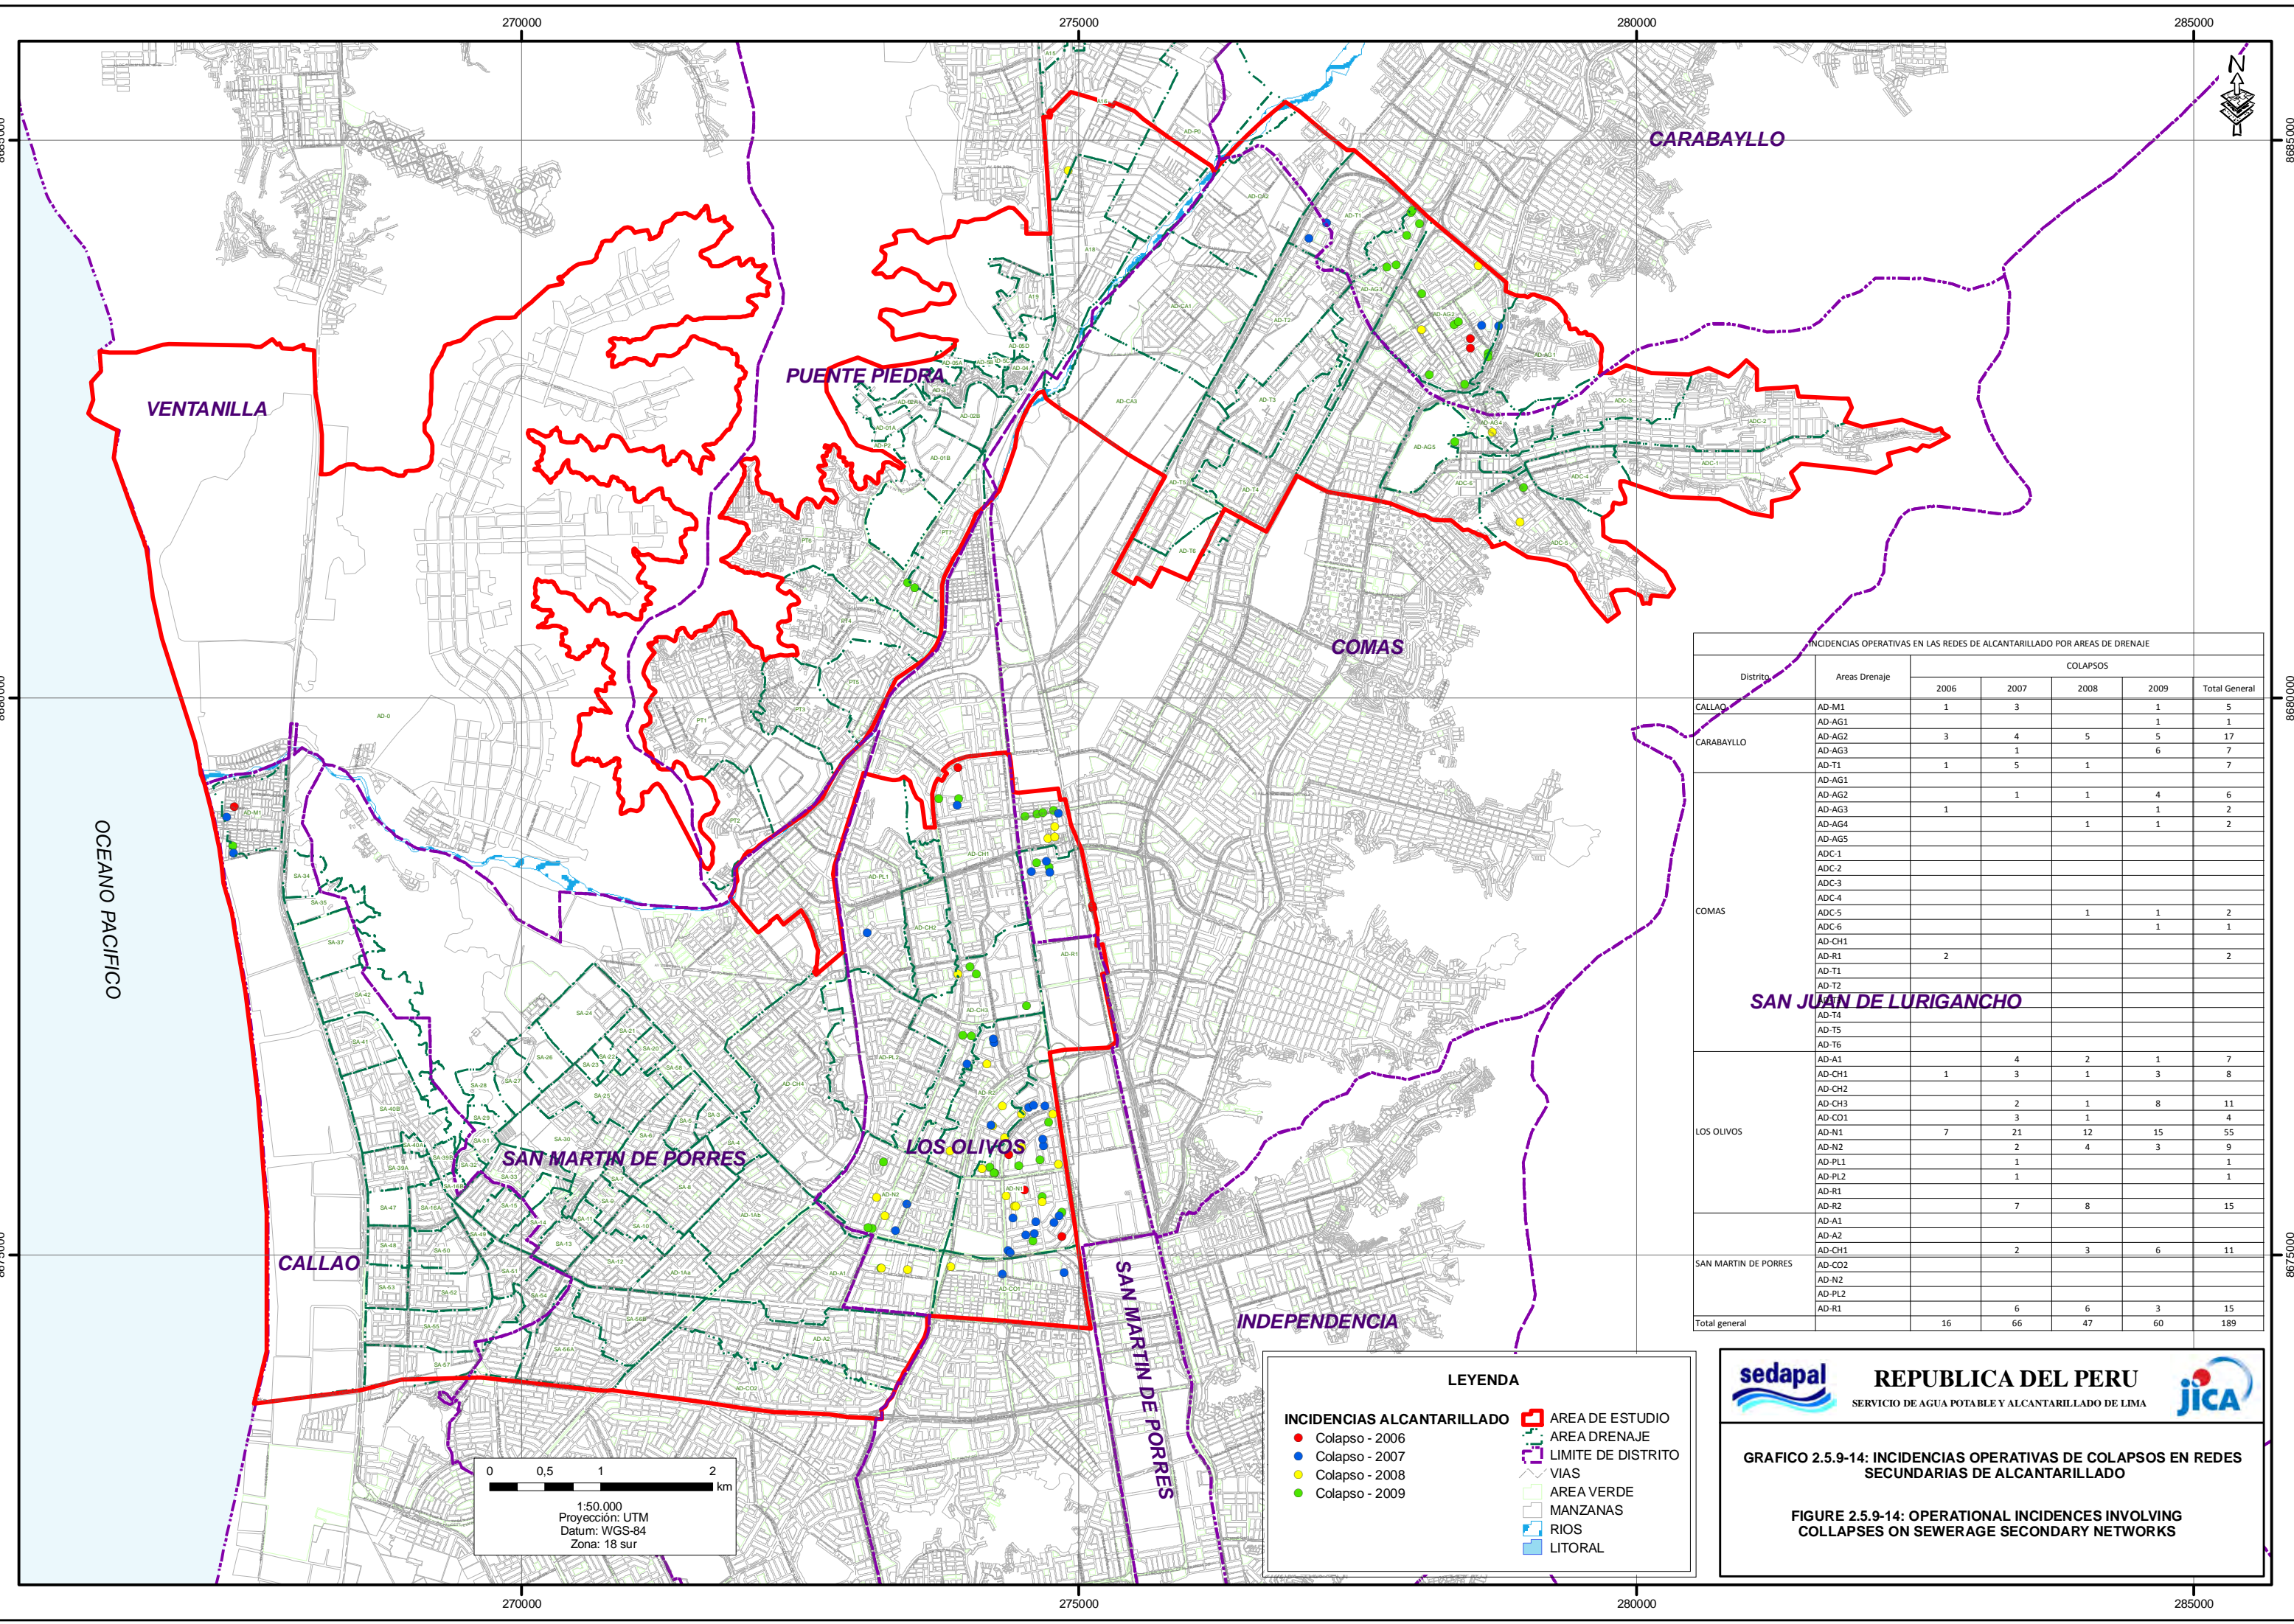
**GRAFICO 2.5.9-14: INCIDENCIAS OPERATIVAS DE COLAPSOS EN REDES SECUNDARIAS DE ALCANTARILLADO**

El número de este tipo de actividad nos permite tener un conocimiento general de la zona. En el Gráfico N° 2.5.9-14 se presenta la ubicación de estas incidencias a las que se ha denominado “Colapso”.
