第5章 本格調査への提言

5-1-2 マニラ首都圏橋梁の耐震化

(2) 橋梁健全度診断、周辺環境調査

表5-4 メトロマニラ圏内橋梁健全度診断及び周辺環境調査結果

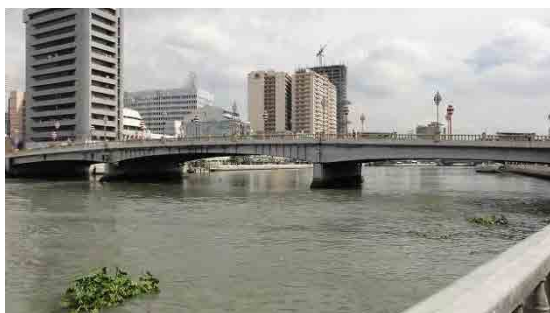
3径間連続鋼桁橋

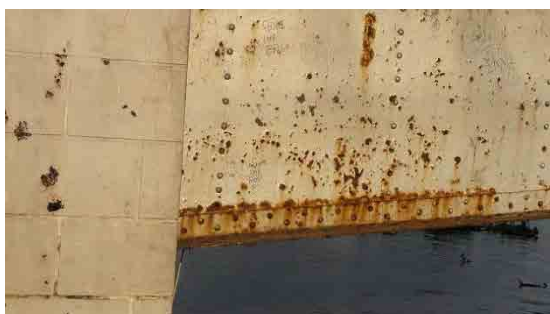
支承は鋼製支承が用いられており、移動制限装置は特に取り付けられていない。鋼桁の一部に中程度の腐食が生じておりメンテナンスが必要な状況である。

桁端部の腐食状況（中程度）

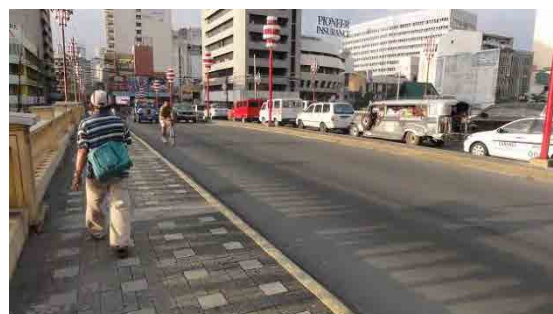
橋面には特に目立った損傷はみられない

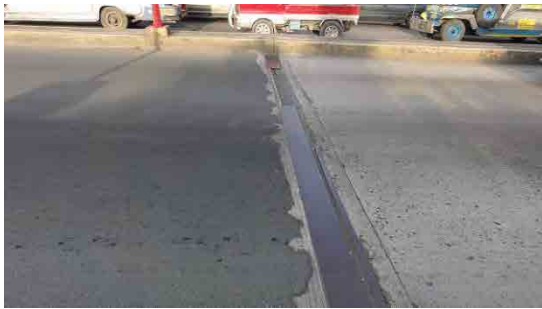
伸縮装置の一部が破損して車両通過のたびに騒音が発生していた。

重ねタイプ伸縮装置の一部損傷

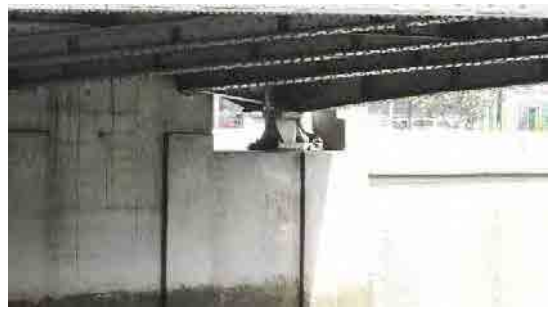
中間支点上。コンクリートブロックによる耐震補強がなされている。

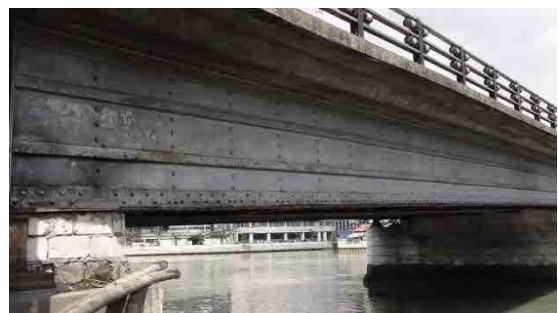
支承は鋼製支承が用いられており、移動制限装置は特に取り付けられていない。鋼桁の塗装が全体的に劣化していてメンテナンスが必要な状況である。

全体に少し塗装の劣化がみられる。

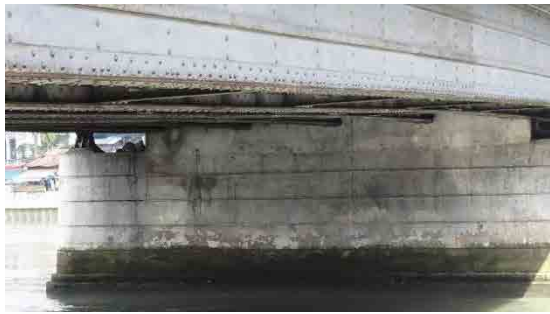
直角方向の移動制限コンクリートブロック設置

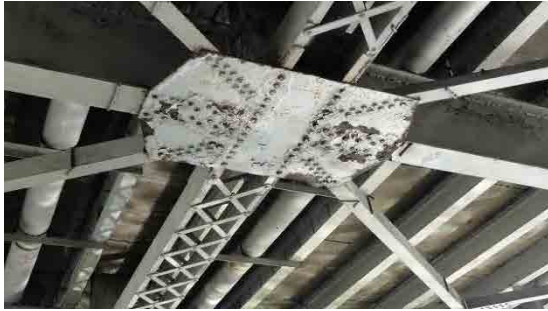
腐食したガセットプレート

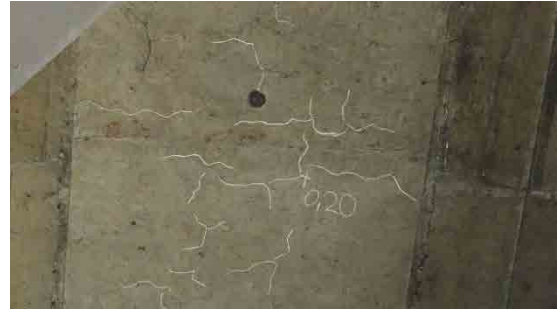
床版クラック調査がなされていた

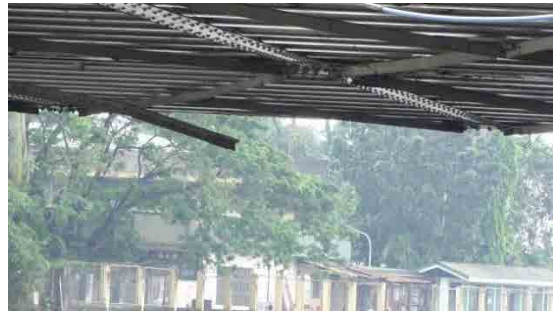
船舶通行時の高さ不足のためか一部下横構に損傷がみられた。

船舶通過時の接触により損傷した部材

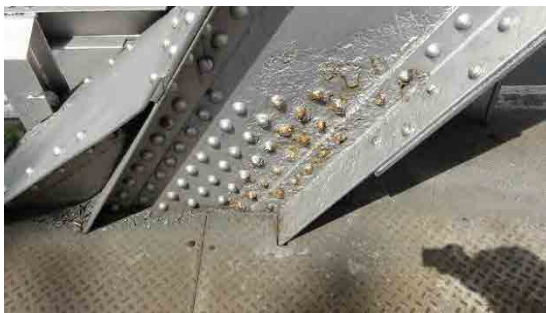
立小便による腐食したリベット

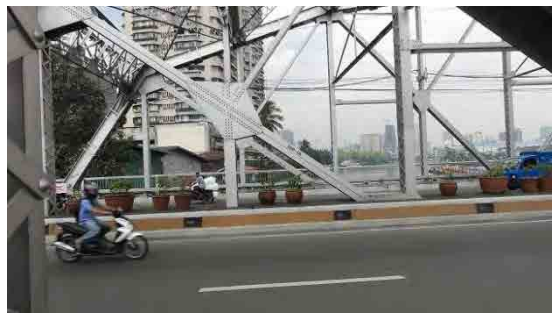
橋面の状態は良い。

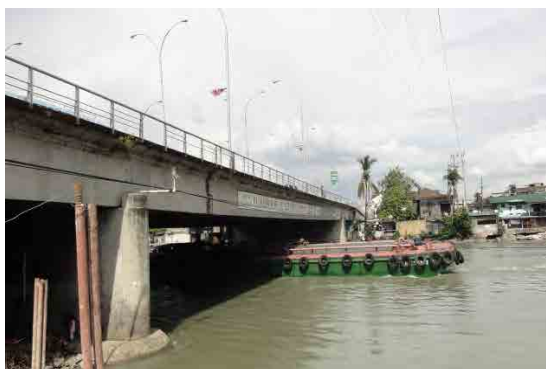
上部工はゲルバーヒンジのPC桁橋で吊り桁部に垂れが少々みられる。垂れの原因については外観調査からは分からないので、詳細点検時に確認する必要がある。また、外面からはこのゲルバーヒンジ部にクラックがあるかどうかは見られなかったが、詳細に点検する必要がある。深刻な損傷が発見された場合は架替も含め検討する必要がある。また、ゲルバーヒンジ部に耐震ケーブルの設置が必要である。

ゲルバー吊り桁部に垂れ下がりがみられる

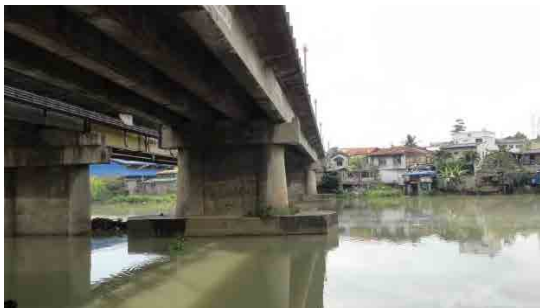
上部工はPC桁橋と鋼鈹桁の組合せで、橋軸直角方向の耐震コンクリートブロックは配
 置されているが、橋軸方向のケーブル等は配置されていない。また、鋼鈹桁部の塗装
 もかなり劣化しており再塗装の必要がある。

右側PC4主桁、左側鋼鈹桁3主桁

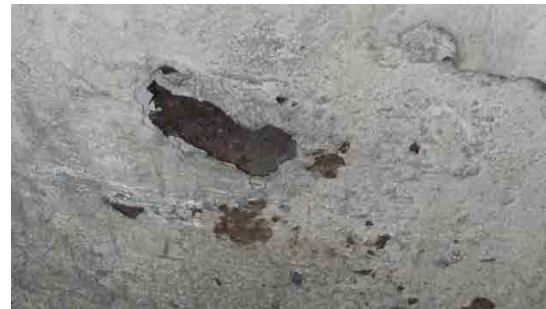
ただし、裏側で立小便による腐食がみられた。

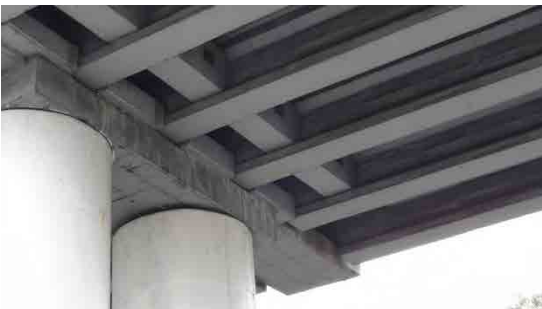
直角方向の移動制限コンクリートブロックが設置済み

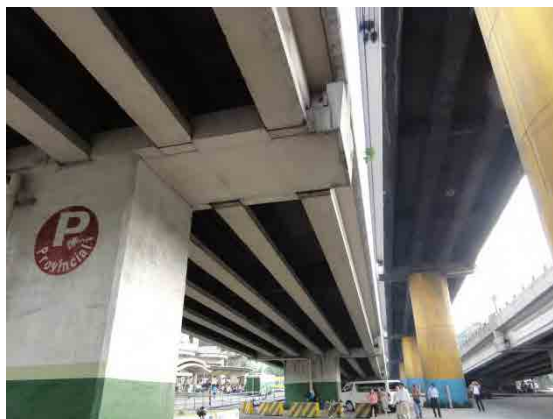
MRTを越えるため高橋脚となり耐震性を確保するため鋼板巻立てが採用されている。

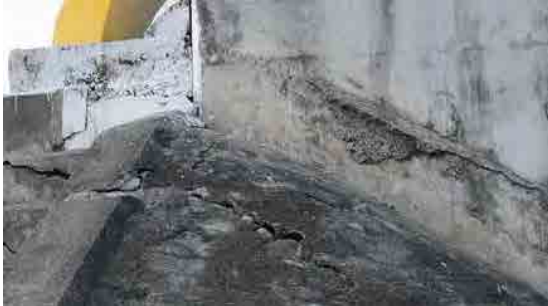
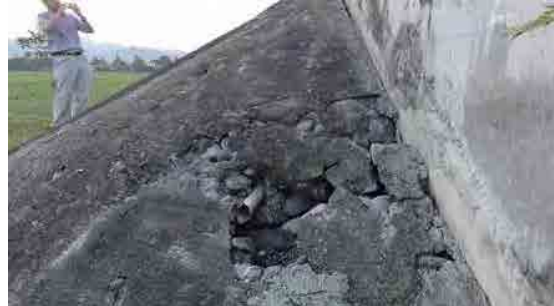
橋台の当初高さから50cmほどずり下がった跡がみられる。
また、沈下の過程でスローププロテクションに損傷が生じている。

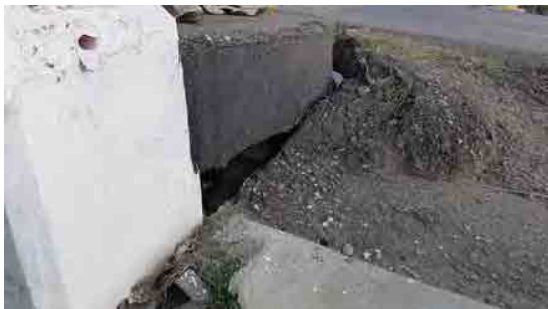
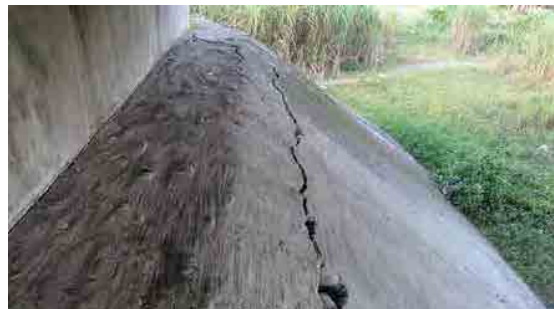
沈下状況と横断方向にわたるスローププロテクション部の大きなクラック発生

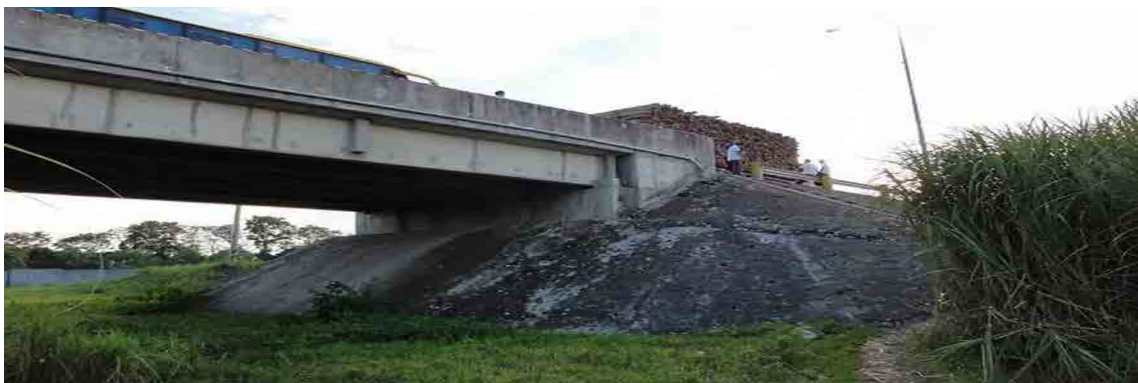
橋台を囲むスロープとアプローチが沈下している。
橋台は杭基礎で支持されているため沈下していない。

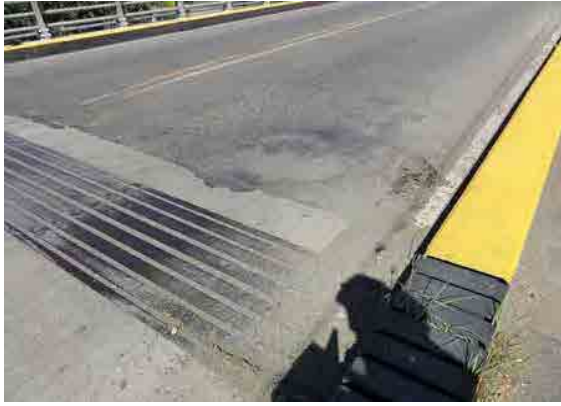
グースアスファルトの損傷が目立つ。

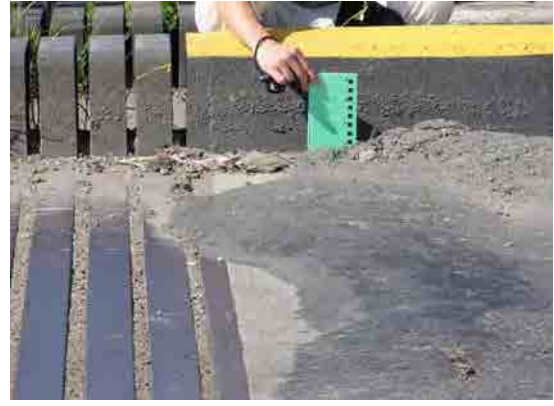
5cm以上波打ちが生じている。

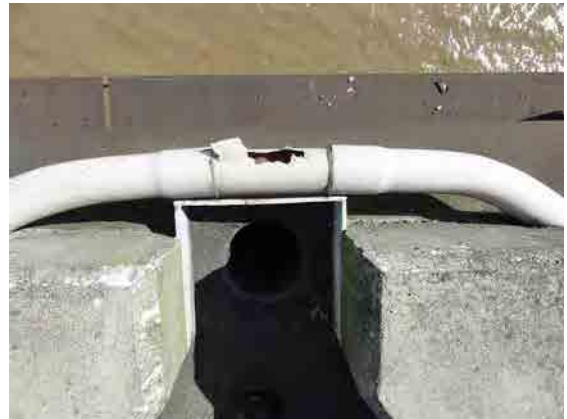
照明用ダクトが破られ銅線が盗まれている。

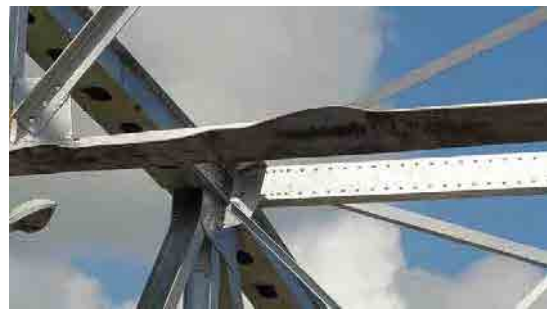
本年2011年に一般的な補修工事がなされたあとであった。補修項目は床版の打ち換え（鈹桁部）、As舗装、ペイント塗替え及びトラス橋の支承補強である。耐震補強はまだなされておらず緊急性が高い。また、通行荷重10tで規制されているが建築限界が4.2m程度しか確保されておらず、写真のような過載荷トラック通過により複数の部材が損傷を受けている。

木材運搬トラックの衝突による部材損傷

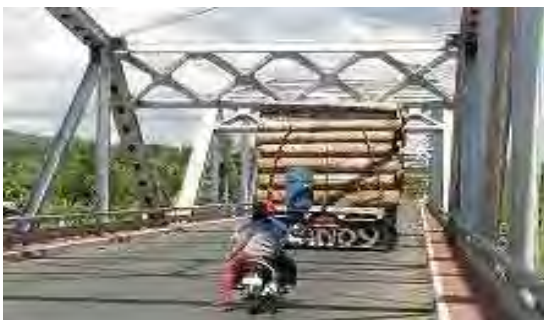
建築限界ギリギリで通過するトラック

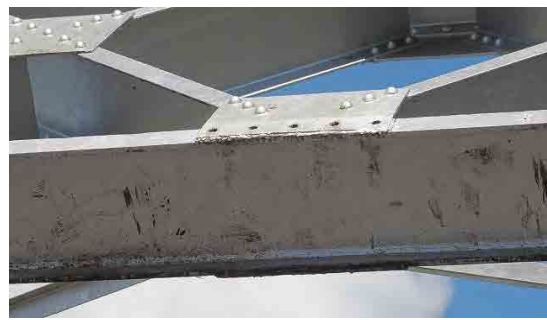
損傷後に取り替えられた部材（リベット→溶接）

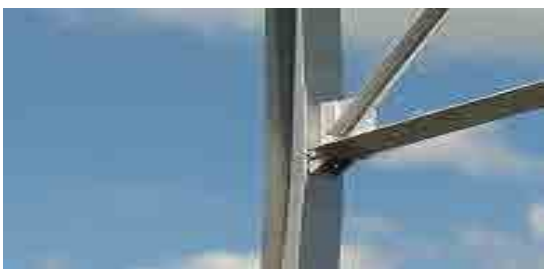
付け根からひねられた部材

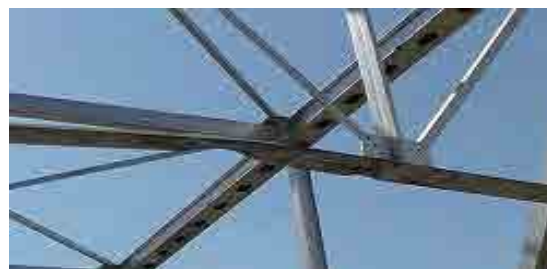
ブトゥアン方向に向かうトラックにより損傷を受けている。

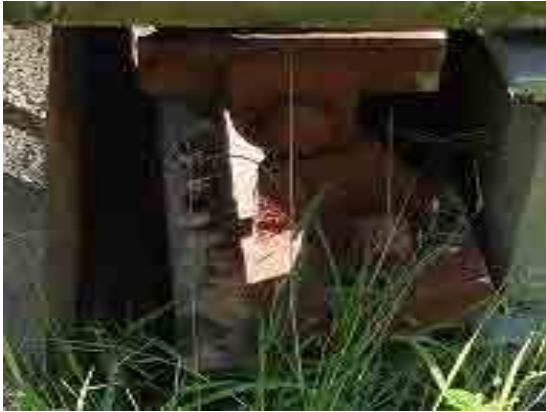
可動側ロッカー支承の過大な転び

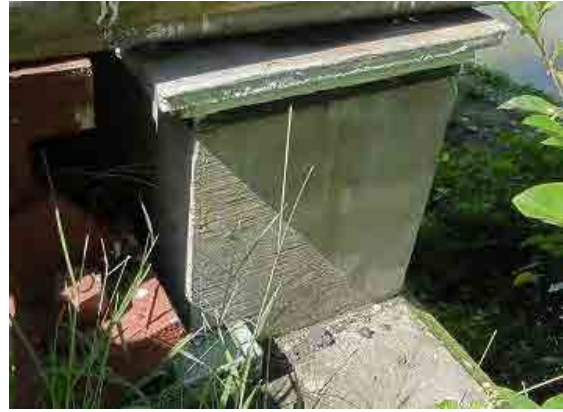
一時的な反力支持のための架台コンクリート

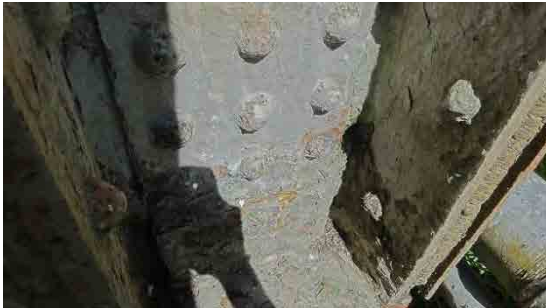
支点上補強材のリベットの頭が腐食により欠損

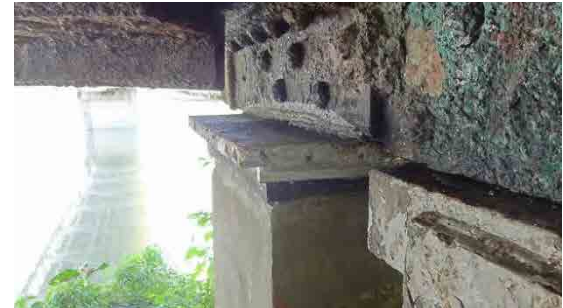
支点上裏側部材は塗装されていない。

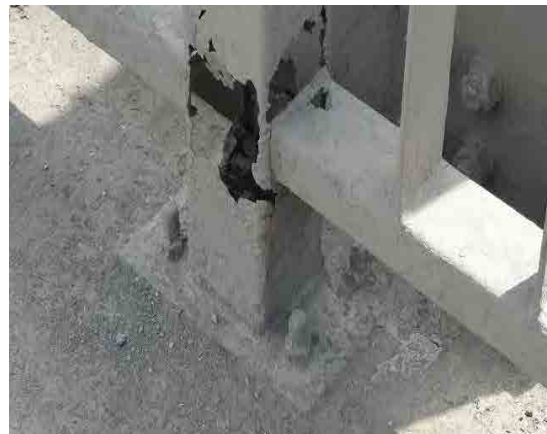
鋼製高欄の腐食状況

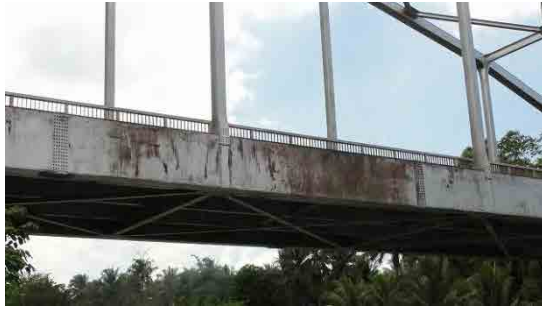
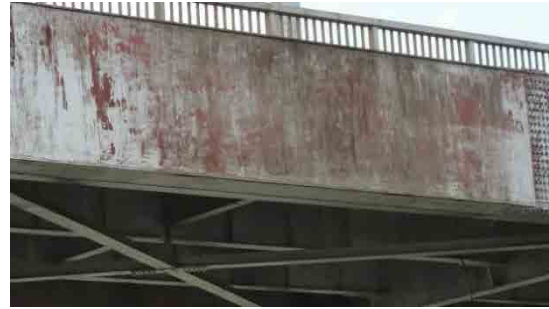
下弦材上塗り塗装の不具合、上塗り塗装が劣化してプライマーが表面に見えるので上塗り塗装が必要

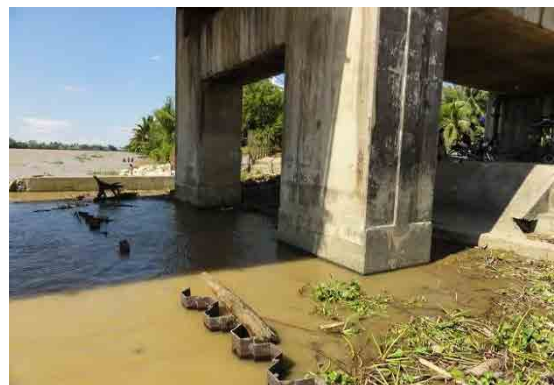
上流に向かって右岸側の橋脚付近の水深が約10m近くと深いうえにコンクリートプロテクションが洪水で破壊されたため、健全かどうか心配されている。海岸から約8km程度の所にあるが上部工の塩害による損傷は目立っていない。上部工の塗装は2008年に実施されており比較的健全である。また、桁下部分はプライマーのみになっているが、腐食等も目立っていない。これから、上塗りの予算申請を実施する予定とのこと。耐震補強はなされておらず、支承回りを中心に耐震対策の必要がある。

左岸側の橋脚プロテクション破損部

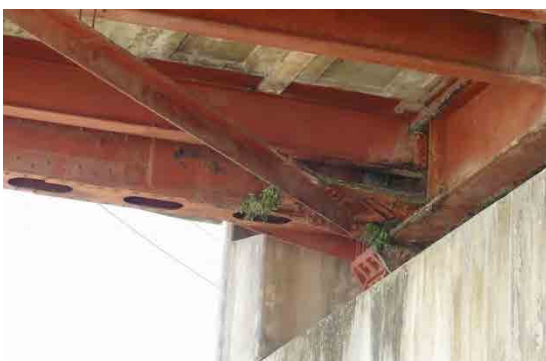
ピン支承がみられる。

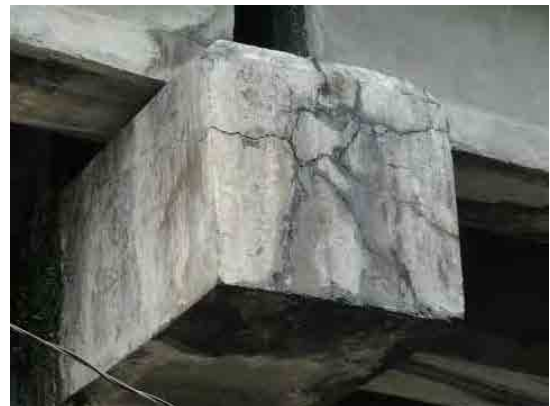
橋脚ブラケット先端のひび割れ

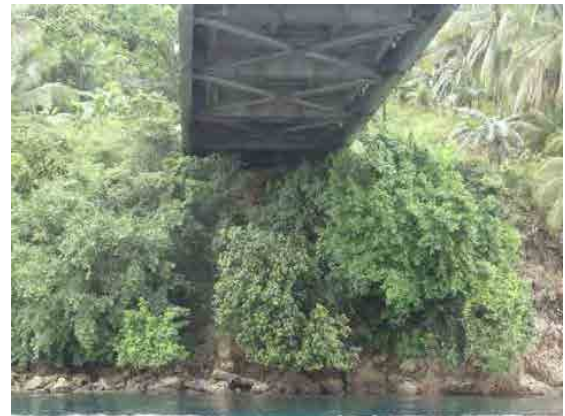
レイテ側橋台下の状況。緩んだ岩盤が地震時に海へすべる可能性がある。
