平成22年度 無償資金協力に係る技術的監査

平成23年3月
(2011年)

独立行政法人
国際協力機構(JICA)

(1) ベナン共和国「第6次村落給水計画」

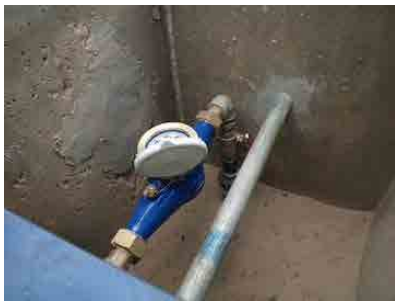
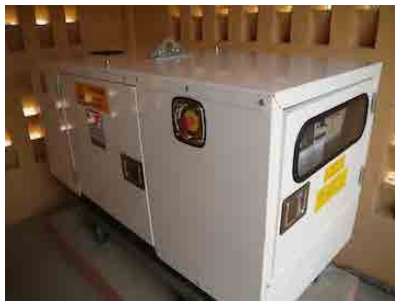
AEV-CF-6	2011/2/12

小規模給水施設			
給水塔	20m3-12mH		
水料金	-		
<p>2011/3引渡予定。 BF02:水道メータが逆に取付けられている。</p>

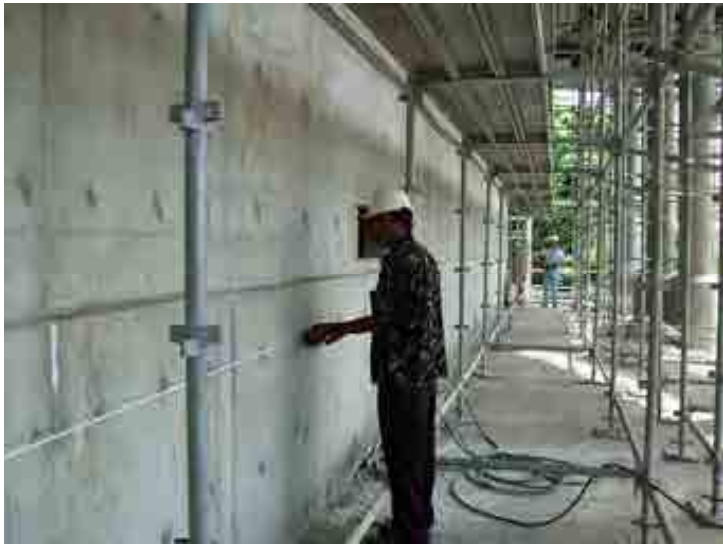
<p>写真 No. 10 建物寸法確認</p> <p>多目的講堂のファザードの躯体寸法をテープ計測にて確認した。施工精度はふりくがほとんど無く、ほぼ完璧な出来栄である。</p>

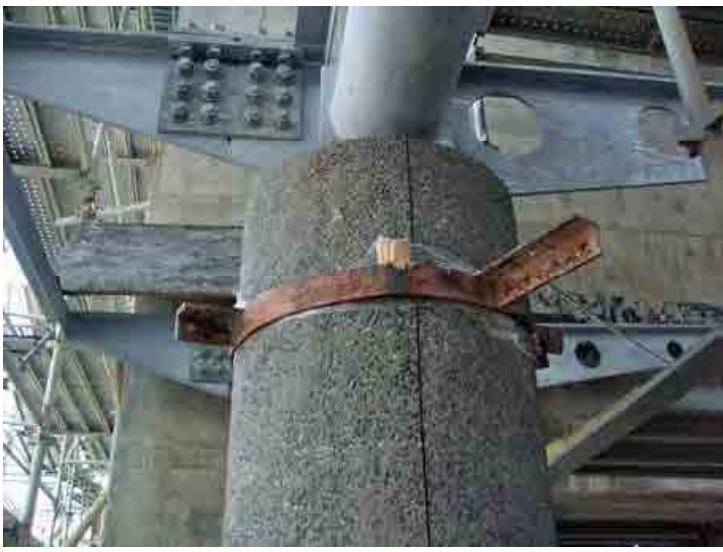
<p>写真 No. 11 ピロチィ仕上げ PC 板</p> <p>ピロチィ鉄骨柱仕上げ PC 板。2 枚の半円状の PC 板を抱き合わせて仕上げている。製作が困難な部材であるが精巧に仕上がっている。</p>

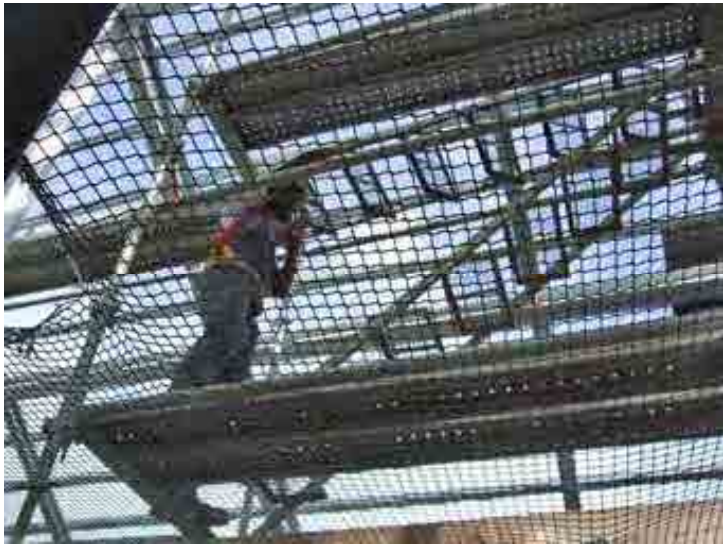
<p>写真 No. 12 落下防止ネット</p> <p>多目的講堂上部には落下物防止のための防護ネットが設置されており、安全対策が施されている。</p>
