៥. ផែនការយុទ្ធសាស្ត្រសម្រាប់អភិវឌ្ឍន៍កំពង់ផែក្រុងព្រះសីហនុ

**គម្រោងសិក្សាពីការពង្រឹងលទ្ធភាពប្រកួតប្រជែង
និងការអភិវឌ្ឍន៍កំពង់ផែក្រុងព្រះសីហនុ
នៅព្រះរាជាណាចក្រកម្ពុជា**

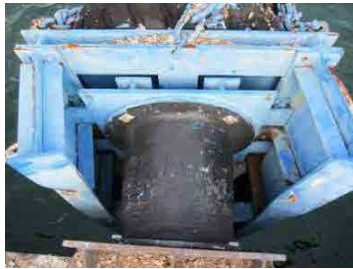
(7) Circular Fender (offshore side)
Seriously damaged

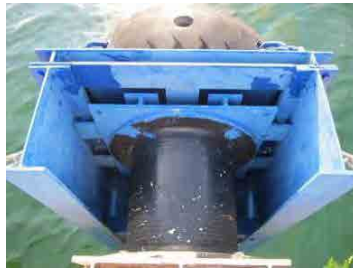
(8) Circular Fender (inshore side)
Minor crack

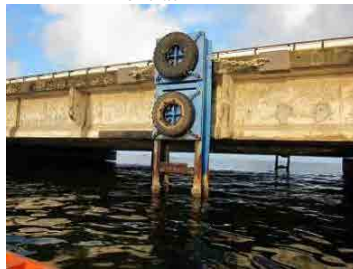
(11) Fender Supporting H-Piles (inshore side), Rusty

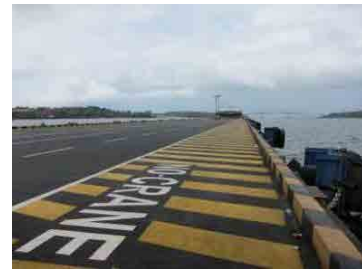
(12) Apron (offshore side)
Restriction Markings

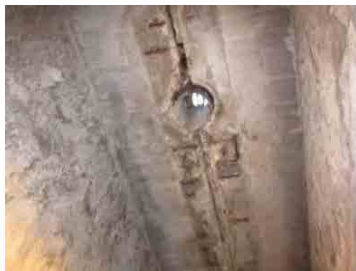
(16) **Damaged RC Slab (Main Pier)**
Rebars exposed

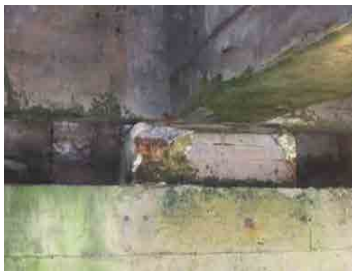
(17) **Damaged Support (Main Pier)**
Corner broken with rebar exposed

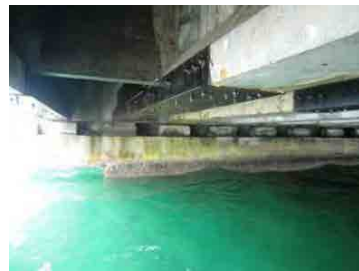
(18) **Repaired P/C Beam (Main Pier)**
Type 6-1 (Steel plate encasement)

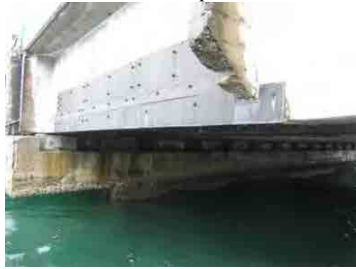
(19) **Repaired P/C Beam (Main Pier)**
Type 6-2 (Steel plate encasement)

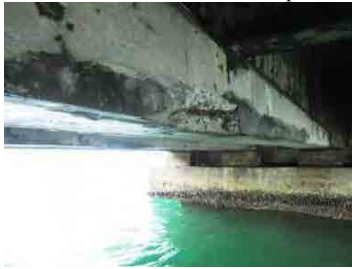
(20) **Damaged P/C Beam (Main Pier)**
Concrete broken & Rebar exposed

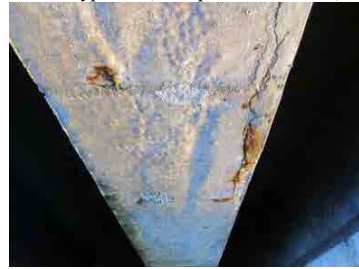
(21) **Cracked P/C Beam (Main Pier)**
Crack and Rusted Fluid

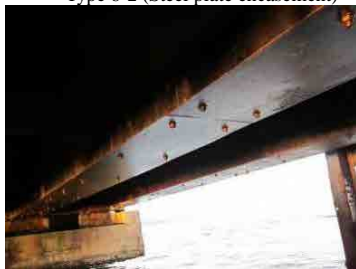
(22) **Repaired P/C Beam (Main Pier)**
Type 6-2 (Steel plate encasement)

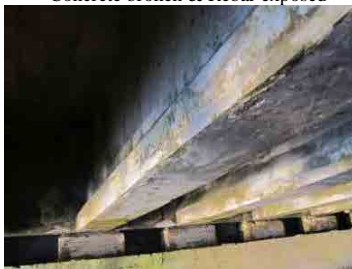
(23) **Repaired P/C Beam (Main Pier)**
Type 1-3 (Epoxy, Epoxy Mortar)

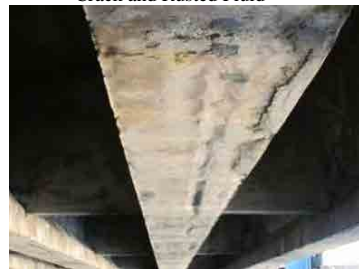
(24) **Cracked P/C Beam (Main Pier)**
Type 4 (Concreted with new rebar)

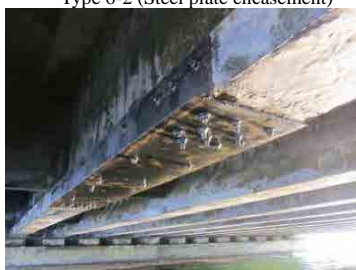
(25) **Repaired P/C Beam (Main Pier)**
Type 6-1 (Steel plate encasement)

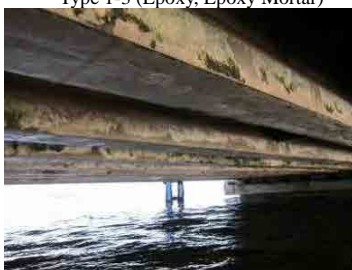
(26) **Repaired P/C Beam (Main Pier)**
Type 1-3 (Epoxy, Epoxy Mortar)

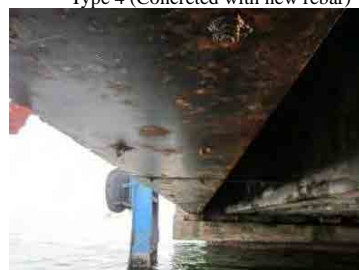
(27) **Repaired P/C Beam (Main Pier)**
Type 6-1 (Steel plate encasement)

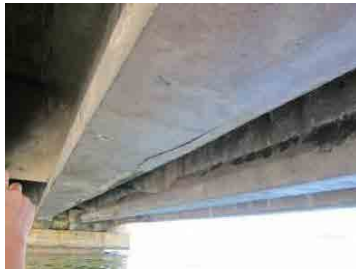
(31) **Cracked P/C Beam (Access Brdg.)**
Type 1-3 (Epoxy, Epoxy Mortar)

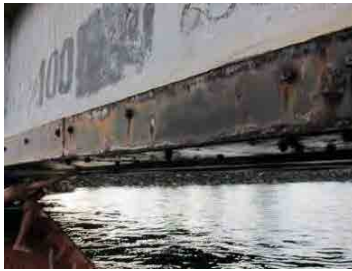
(32) **Repaired P/C Beam (Access Brdg.)**
Type 6-1 (Steel plate encasement)

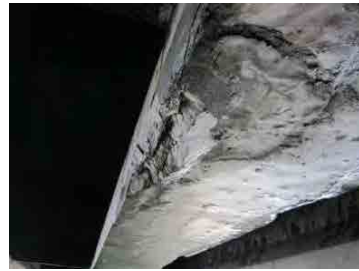
(33) **Damaged P/C Beam (Access Brdg.)**
Type 4 (Concreted with new rebar)

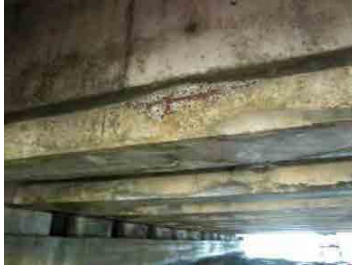
(35) **Damaged P/C Beam (Access Brdg.)**
Type 1-3 (Epoxy Mortar)

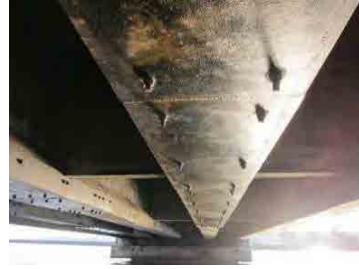
(36) **Repaired P/C Beam (Access Brdg.)**
Type 6-1 (Steel Plate Encasement)

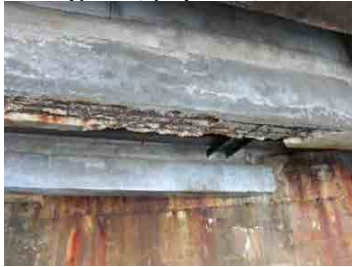
(38) **Damaged P/C Beam (Cnr. Junction)**
Type 2 (Epoxy Mortar)

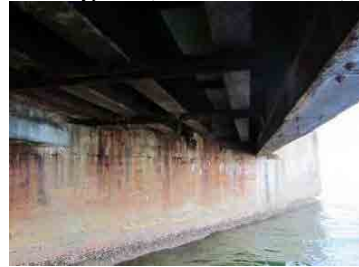
(39) **Repaired P/C Beam (Cnr. Junction)**
Replaced by H-shaped Steel Beam

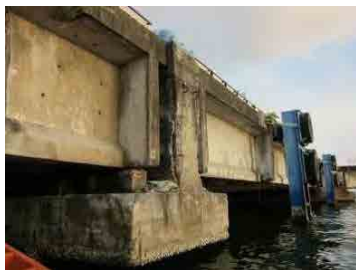
(40) **Damaged Abutting Beam**
(MP/inshore), Rebars exposed

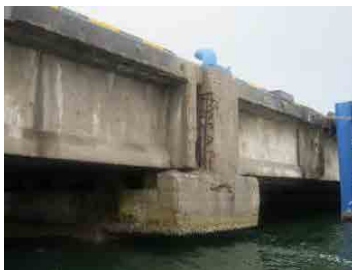
(41) **Damaged Abutting Beam**
(MP/inshore), Rebars exposed

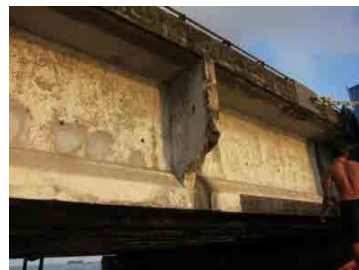
(42) **Damaged Traverse P/C Cable**
Concrete Encasement (MP/inshore)

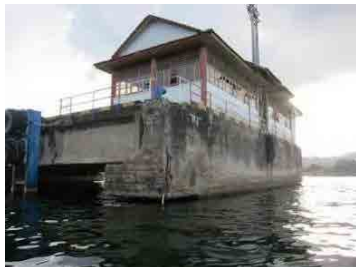
(43) **Damaged Abutting Beam**
(MP/offshore), Rebars exposed &
concrete deteriorated
រៀបចំដោយក្រុមសិក្សាគម្រោង

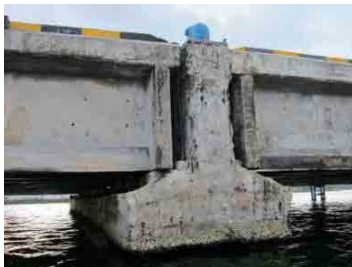
(44) **Damaged Abutting Beam**
(MP/offshore), Rebars exposed &
rust fluid

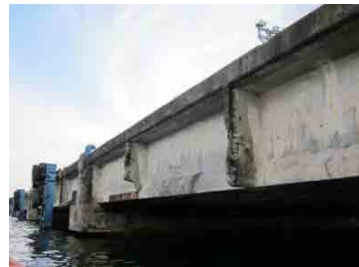
(45) **Damaged Traverse P/C Cable**
Encasement (MP/offshore),
Some cable exposed
