東ティモール民主共和国  
マナット県灌漑稲作プロジェクト  
フォローアップ調査報告書

平成24年1月  
(2012年)

独立行政法人国際協力機構  
東ティモール事務所

東テ事
JR
12-001

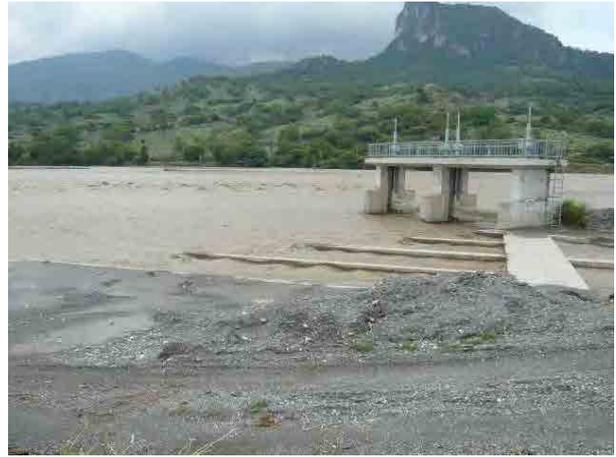
② 洪水時の取水口、土砂吐及びラクロ川(2008. 1)

一方、導流壁上部が開口部となっていることから、出水の場合、取水口前面からばかりでなく、この開口部からも土砂及び流木等が流入する（写真－2 ②参照）。このため、取水口ゲートに流木や草が引っ掛かり流入水の阻害、及び出水時の完全閉塞ができないなど、問題となっている。

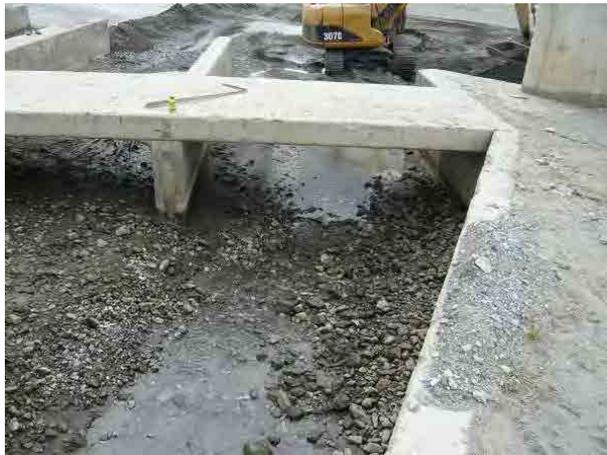
③ 取水口開口部の堆砂状況(2007. 8)

取水口の問題としては、エプロン（導流壁内）への土砂及び流木等の流入がある。また、取水口前面エプロンの導流壁が上流に向いていることから、土砂の流入が容易な構造となっているが、設計時には、低水をなるべく多く取り込むために上流に向けたものと考えられる。2007 年 8 月の堆砂状況（写真－2 ③、④及び⑧参照）及び導流壁中段の水平な痕跡（写真－2 ⑦参照）から判断して、堆砂は導流壁の高さの半分以上まで達していると考えられる。

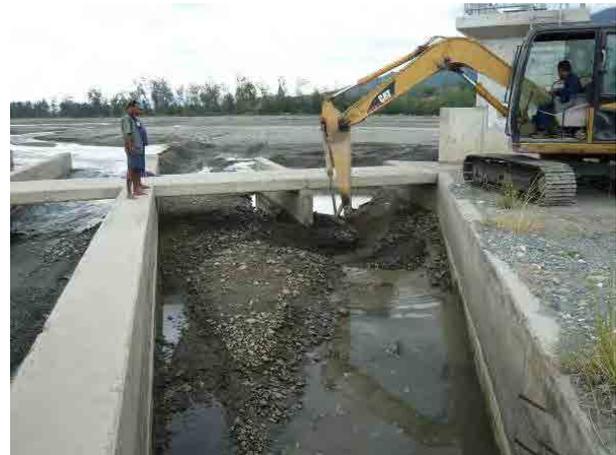
④ 取水口開口部堆砂の浚渫(2007. 8)

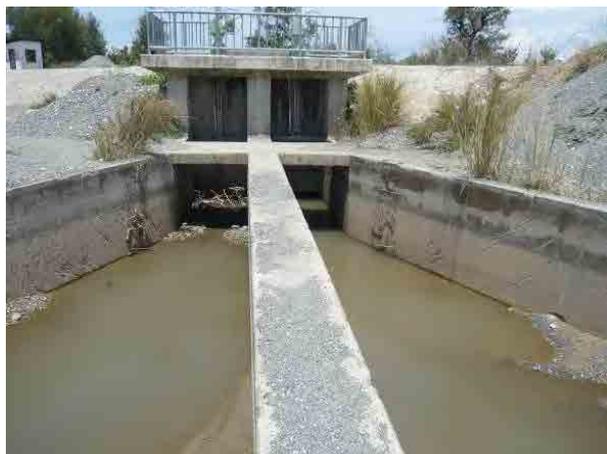
⑦ 取水口ゲート(導流壁中段の水平な痕跡は堆砂面)

水利組合からの聞き取りでは、土砂混入の多い洪水時には取水口ゲートを閉めて取水しないようにしているようであるが、それでも取水口ゲート背後(沈砂池以降)でかなり堆砂が多いのは、若干の出水時には操作をしていないためと考えられる。また、取水口に行く

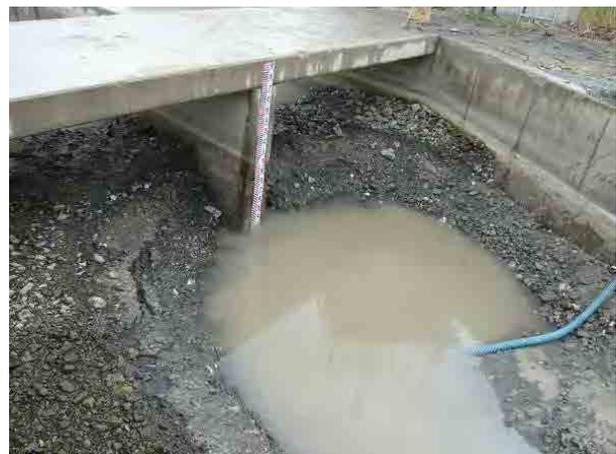
⑧ 導流壁中段の堆砂面の痕跡(2007. 8)

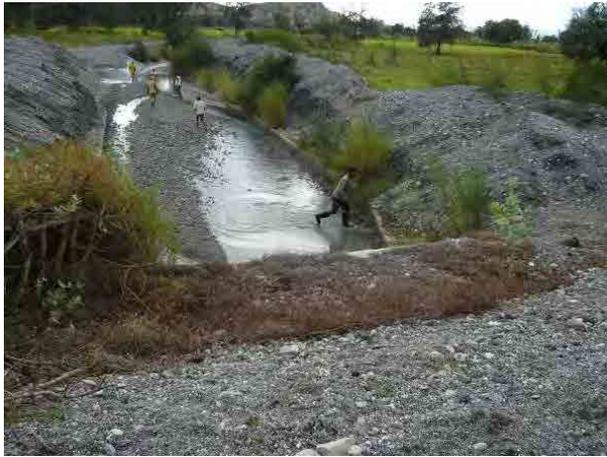
⑪ 沈砂池堆砂状況 (2007. 8)

沈砂池は流入水の流速を落として土砂の沈積を図ることから、通常、土砂吐が設置されているが、ラクロ灌漑施設では地形的な制約から土砂吐が設置できず、沈砂池の下流側に斜路を設けてバックホウ等の重機で土砂の搬出をするように計画されている。浚渫後の土砂は、沈砂池の周囲に積まれている。沈砂池では、水利組合による適切な土砂の搬出が行われていないこと、幅 7 m、長さ 15 m、深さ 2.3 m（余裕高含む）と沈砂池の規模が小さいために流入土砂の沈積が十分でないことなどの理由により、流入土砂が下流の幹線水路に堆積し流積を狭めている（沈砂池は短絡流と停流部を生じやすくするため、池の有効長さを有効幅の 3 倍以上としている）。

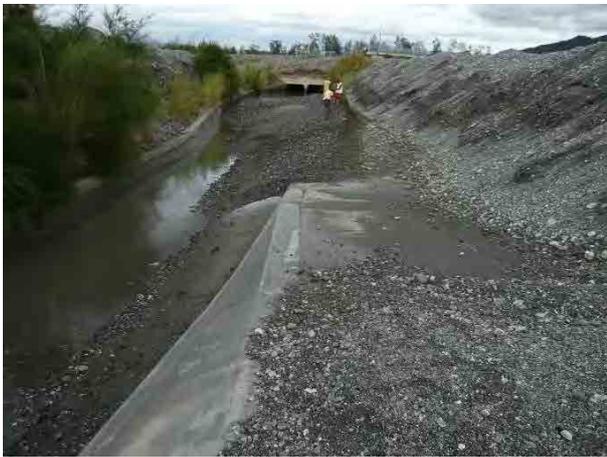
⑬ 沈砂池堆砂状況及び斜路 (2007. 8)

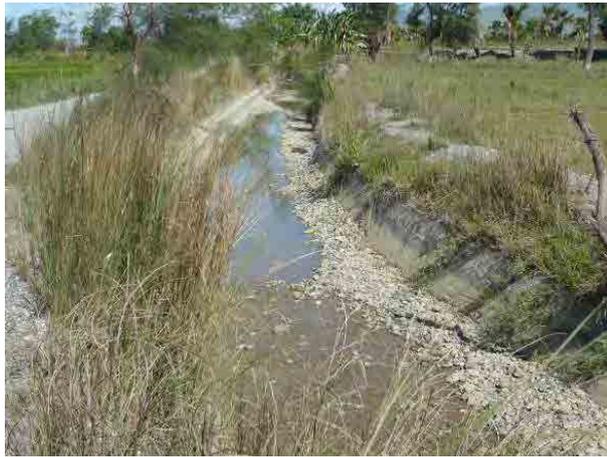
① 幹線水路始点～第1 落差工中間付近の堆砂

2011年8月のIRCPⅡによる堆砂厚の実測では、水路始点付近で約0.7 m、中間点付近で約0.4 m、第1落差工手前で0.17 mとなっている。

水路のインバートは砂礫堆が形成され、水の流れる箇所と堆砂のある箇所が交互になっている区間が多い。

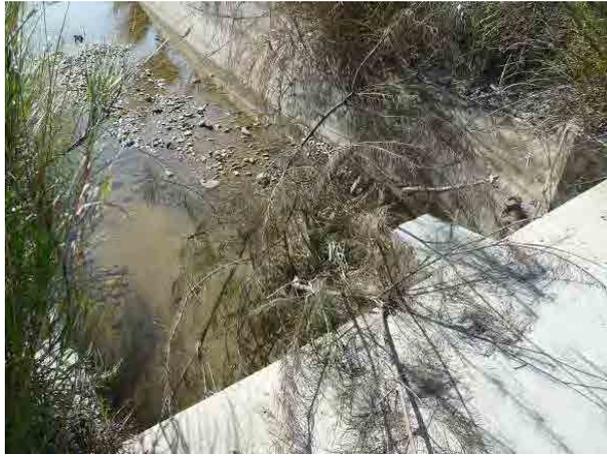
③ 第1 落差工のゴミ(木の枝)及び直上流の堆砂

落差工の堰柱に大きな木の枝や草が引っ掛かるため、流水の阻害となり、落差工直上流で溢水し兩岸の洗掘が度々発生している。このため、現在、上流側の水路側壁の天端が約30 cm嵩上げされており、直下流の水路は堆砂で水路側壁天端付近まで満砂状態である。落差工の堰柱及び天板は、重機を使って水路の浚渫を行う際の障害となるため撤去し、落差を摺り付けることもIRCPⅡによって考えられている。

落差工付近でも堆砂は著しい。特に第1落差工下流側が顕著であるが、前述のように落差工の堰柱及び天板には流木などが頻繁に引っ掛かって流水を阻害していることが確認されているため、早急に撤去すべきである。また、幹線水路の勾配は沈砂池から第2落差工まで1/400で、第1落差工は0.7m(水路始点からの延長300m)、第2落差工0.78m(第1落差工からの延長530m)の落差があることから、掃流力を増すために落差工をなくして水路のインバートを摺りつけることも効果が期待される。

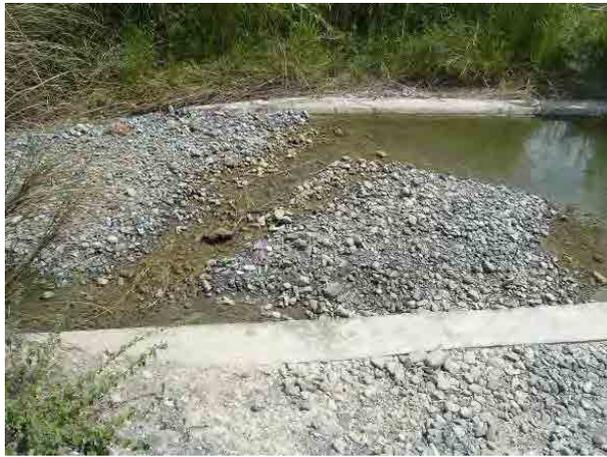
⑤ 第1 落差工直下流の堆砂(ほぼ、水路側壁天端付近まで堆積)

堆砂が比較的多い。第2落差工に近づくにつれて減少するが、水路のインバートは堆砂で見えない。IRCPⅡによる堆砂厚の実測では、第1落差工付近で約0.7 m、中間点付近で約0.25 m、第2落差工手前で0.22 mとなっている。

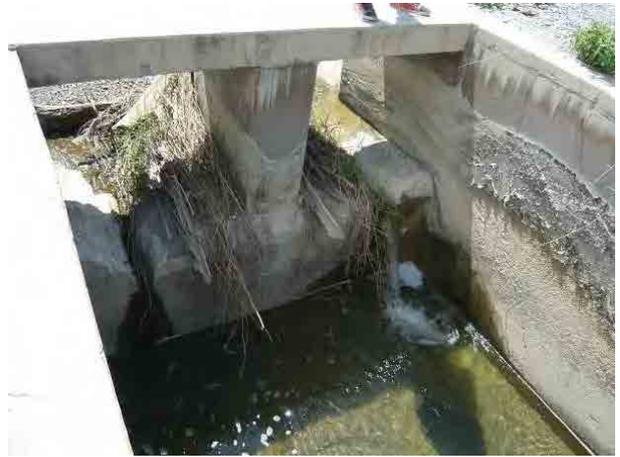
⑥ 第2 落差工の磨耗及びゴミ

第1落差工と同様に、堰柱に大きな草が引っ掛かっていたが、インバート部分が磨耗し一部、鉄筋が露出し、またコンクリートが洗掘されて水みちができています。落差工直下流の水路は転石により洗掘されたせいか、左右岸に各1カ所約60～80 cm大の甌穴のような穴が空きエプロンの底板コンクリートを突き抜けていた。河川ではまれに見ることもありますが、水路でこのような洗掘現象は珍しい。

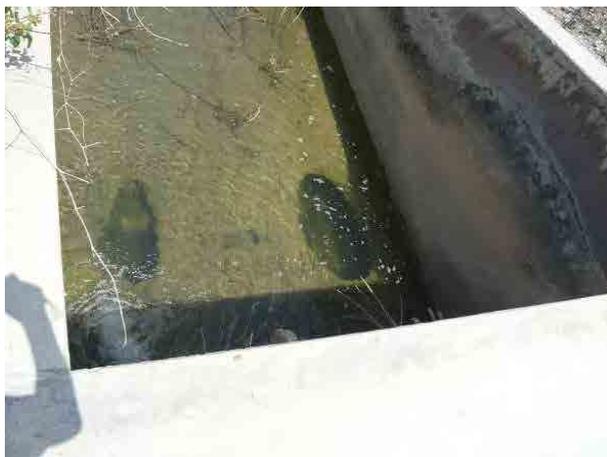
⑦ 第2 落差工直下のおうけつ甕穴

第2落差工の直下流の水路のインバートも穴が空いているため補修が必要であるが、

落差工をなくして水路のインバートを摺りつける場合には補修は不要となる。

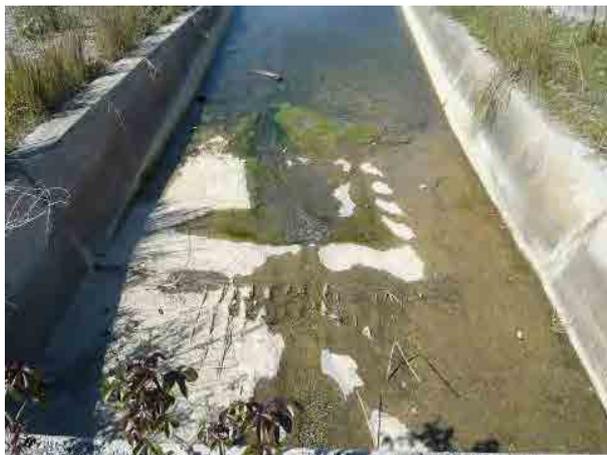
⑮ 第1土砂吐排砂路の磨耗による鉄筋露出

一方、ラクロ川への排砂路については、インバートの磨耗により鉄筋が露出している。

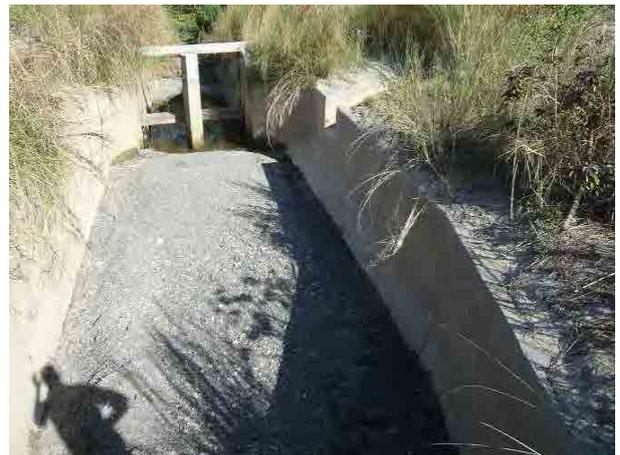
⑯ サイフォン吐口～第1分水工の堆砂

サイフォン内の堆砂は水中にあることから、確認はできなかったが、その吐口には砂礫の堆砂があったことから、サイフォンの底にはかなりの堆砂が想定される。雨期前には、排水ポンプ、一輪車などを用いて人力で浚渫を行うことになっているが、今年はいまだ実施されていない。また、約3年前にはサイフォン保護のための十字ブロックが河床に露出して不等沈下した箇所があったが、今回は河床の堆砂に覆われて、十字ブロックは確認できなかった。

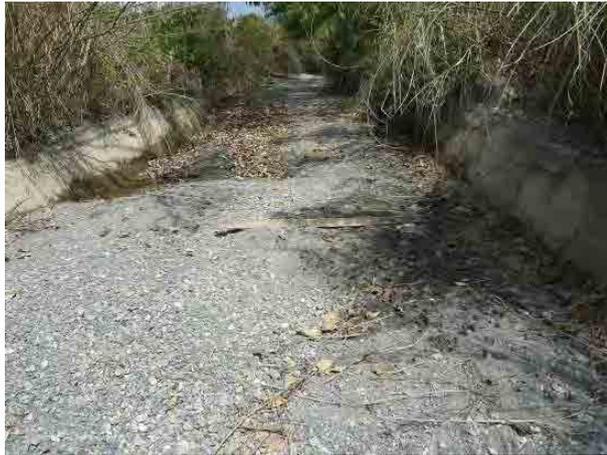
① 第1分水工下流側の堆砂

堆砂はあるが、目視によると礫分が少なくなり、砂が多くなっている。

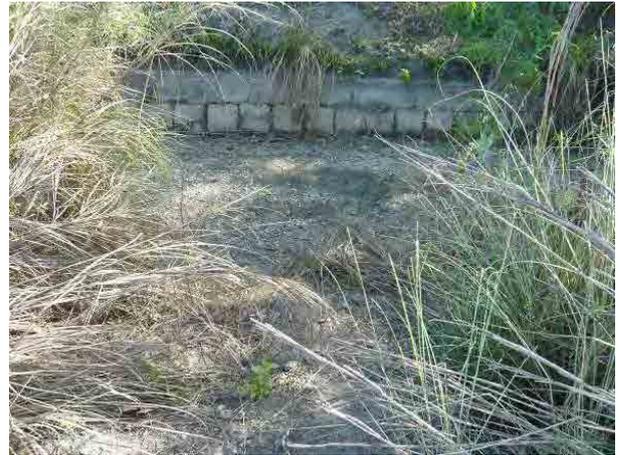
② 第1分水工～第2土砂吐間の堆砂

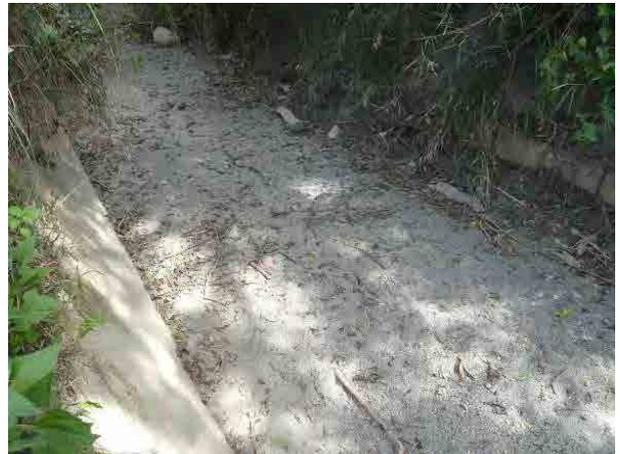
⑥ 第2土砂吐下流の堆砂

第2土砂吐の直下流には堆砂は確認できないが、Iruin Le'en 分水工に近づくにつれて堆砂が増えている。特に土水路となっている区間は流速が遅くなるせいか、砂の堆砂がかなりある（写真-4 ⑥～⑨参照）。Iruin Le'en 分水工では、分岐する2次水路の底が高くなっているため、分水工上部に土嚢を積上げて取水していることが多いことから水路の流速が遅くなるため、多量の堆砂が目視により確認できる（写真-4 ⑩及び⑪参照）。また、Iruin Le'en 分水工の直上流で水路と並行する管理道路が低くなっている箇所があるが、ここが余水吐の役割を果たしており、余水は水田を流下してラクロ川に入っている（写真-4 ⑫～⑭参照）。

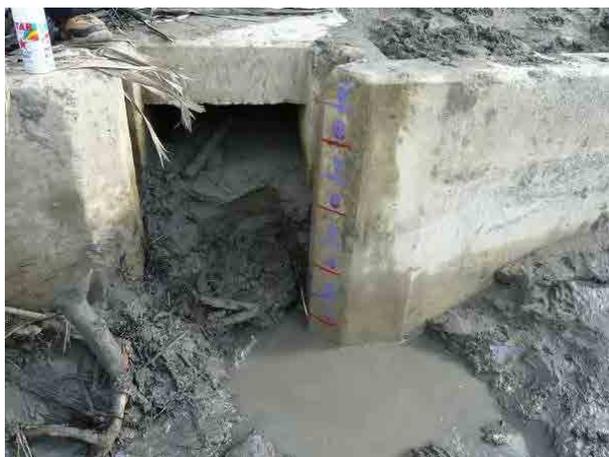
⑨ 分水工での堆砂の2次水路への堆積(2007.8)

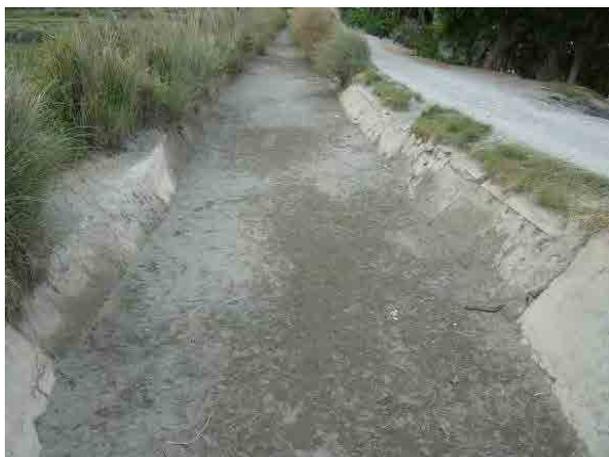
⑪ Iruin Le'en 分水工直上流の堆砂(右側道路が越流箇所)

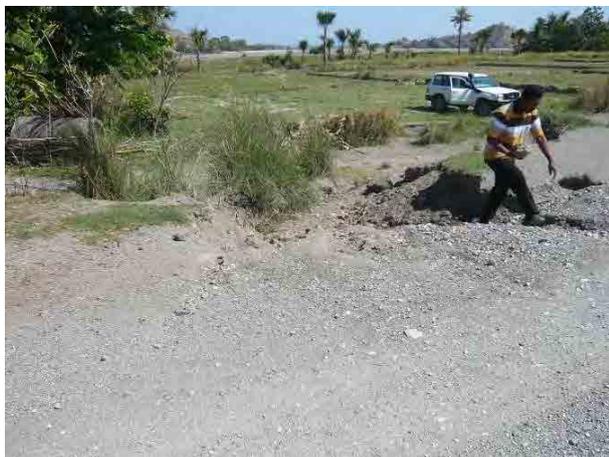
⑬ 越流箇所の管理用道路の路肩崩壊

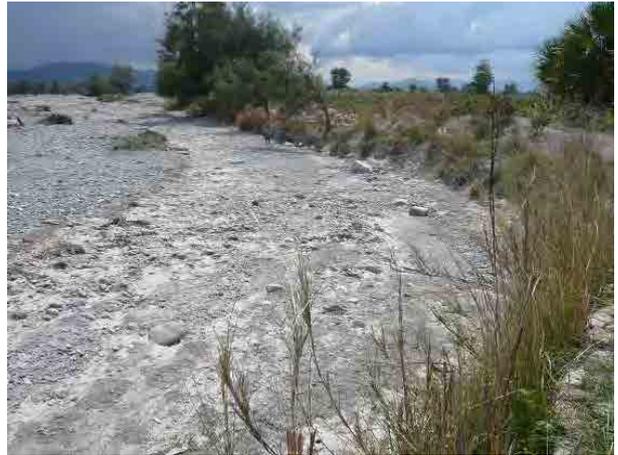
② サイフォン横断部直上流左岸河岸の滞筋による洗掘

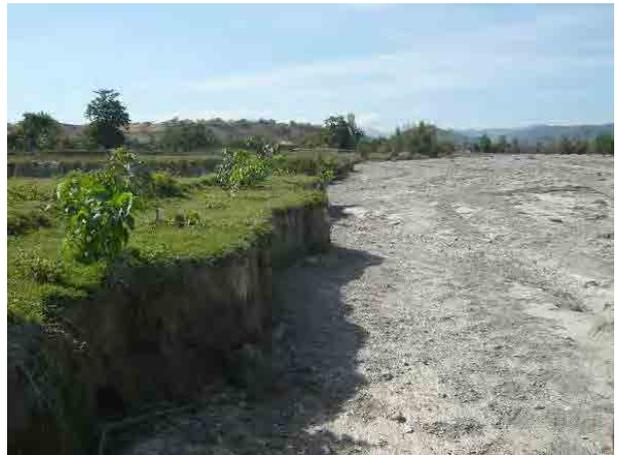
④ スマセ川本川右岸の河岸侵食

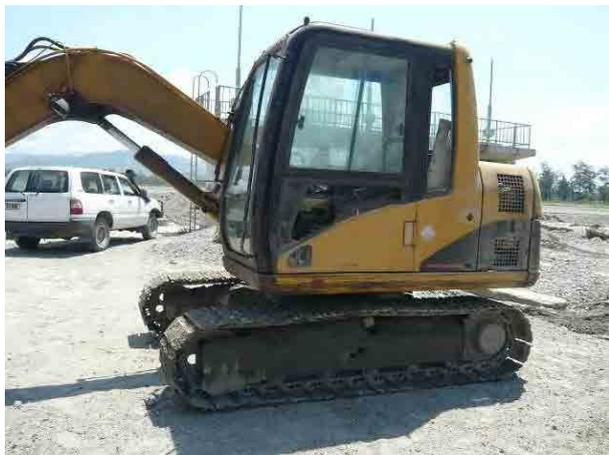
⑪ バックホウ側面及びキャタピラ

No.	機種	稼働状況
①	ブルドーザー	不具合のあった油圧モーターは修理したが、故障した四輪駆動輪の部品が調達できないために稼働していない。
②	バックホウ	片側のキャタピラがよく故障する。また、バケットの底が磨耗して部分的に穴が空いている。
③	ダンプトラック	三菱製であるが現在、稼働している。
④	ピックアップ	修理中。

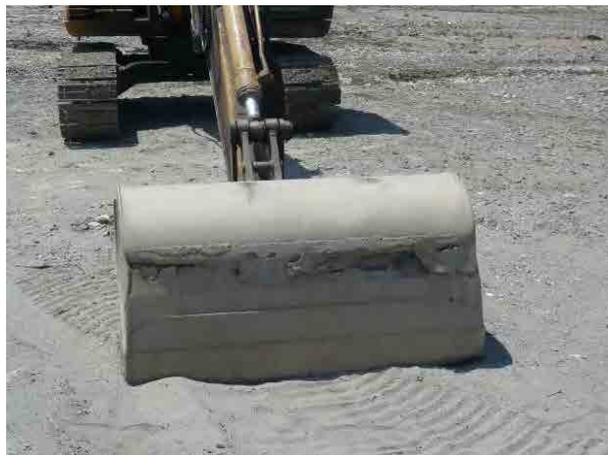
⑫ バックホウのバケットの状況

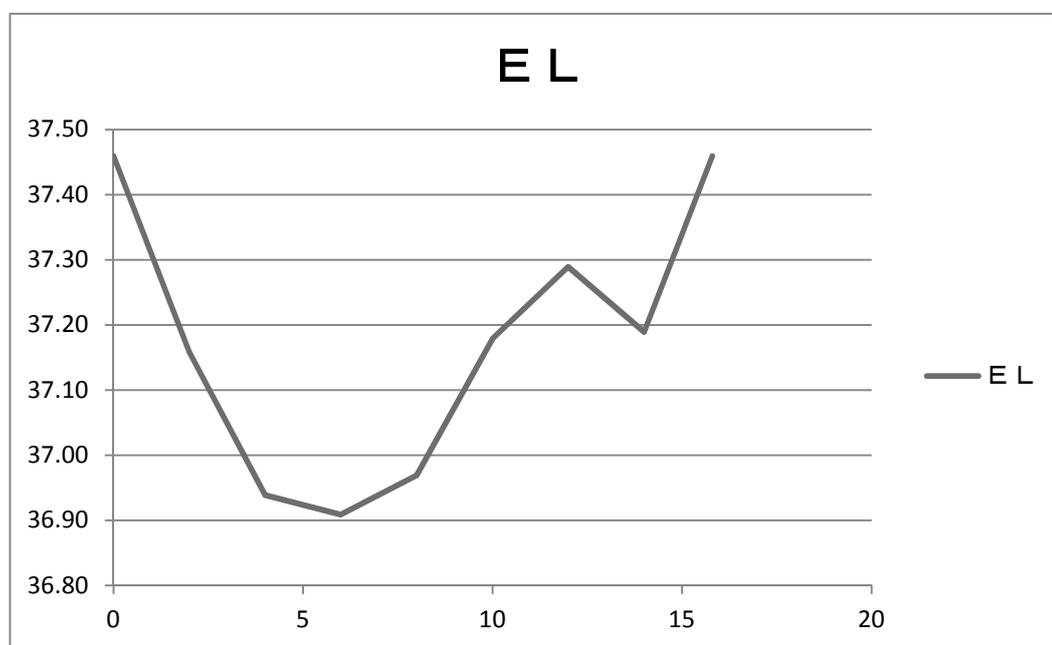
図 2-1 取水口付近での流量観測時における流水面横断面図

一方、沈砂池の底（インバート）の標高は EL.35.1 m であるが、取水口直下の土砂吐付近の河床高は EL.37 m 程度（図 2-1 参照）であり、約 2 m 河床の方が高くなっている。ラクロ川土砂吐下流側の河床勾配は約 1/300 程度のため、沈砂池の堆砂を排砂するための土砂吐と排砂路を計画した場合、ラクロ川への排砂路の吐口はかなり下流まで延ばさざるを得ない（2 m 以上の高低差を得るためには 600 m 以上、下流に下がる必要がある）。この場合、排砂路の勾配が緩くなり土砂が排砂路内に沈積してラクロ川に排出できなくなる。このため、沈砂池への新たな土砂吐設置は現実的ではない。
