コンゴ民主共和国
マタディ橋維持管理能力向上プロジェクト
ケーブル開放調査

報告書

平成 24 年 8 月
(2012年)

株式会社 オリエンタルコンサルタンツ
大日本コンサルタント株式会社

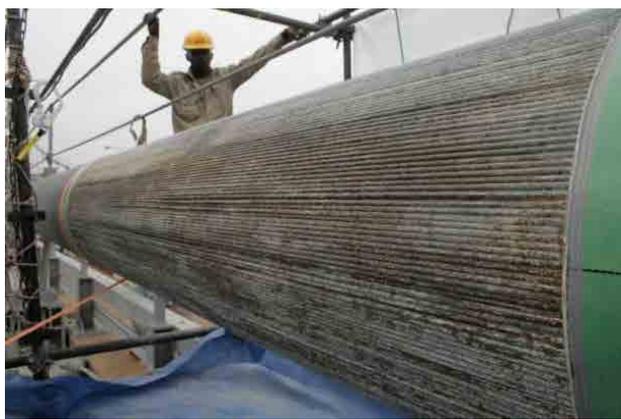
写真 6 上流側主ケーブル、上流側側面の状況、赤さびが発生している。

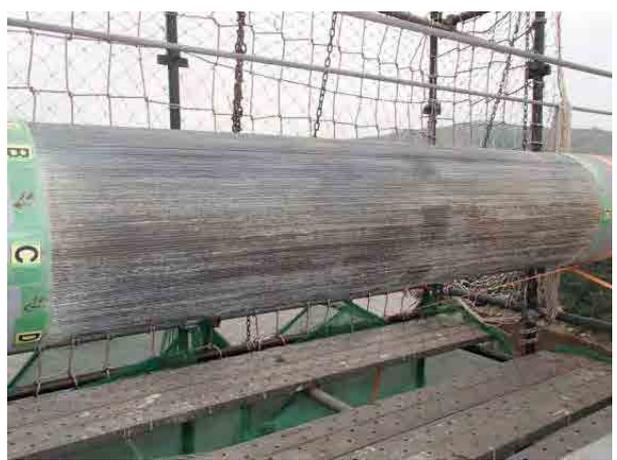
写真 7 下流側主ケーブル、上流側側面外観、上流側主ケーブルより錆が少ない。

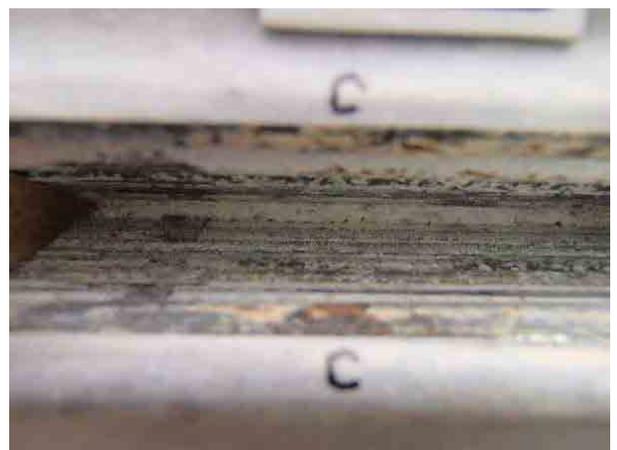
写真 11 下流側主ケーブル、上流側側面、赤さびが発生している。

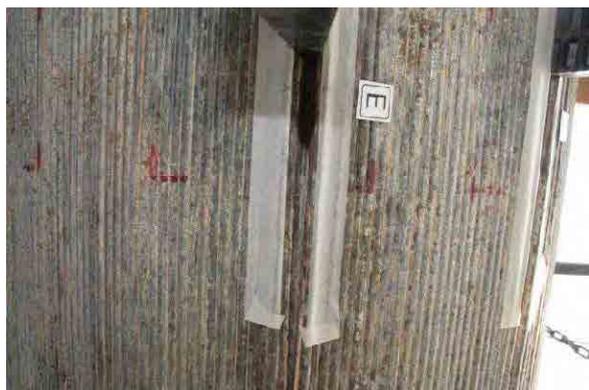
写真 3-41 主ケーブル下側の内部。側面よりは少ないが赤さびが奥まで発生している。

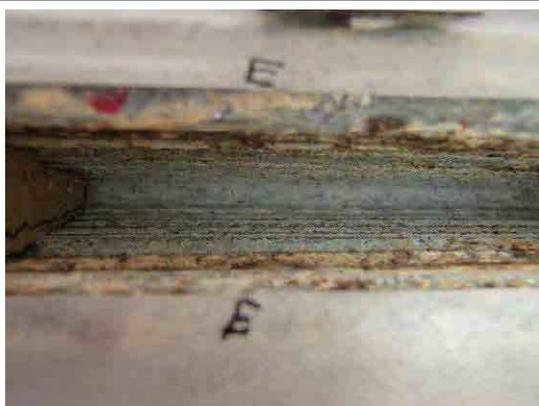
写真 3-65 主ケーブル下面、赤さびが発生している。

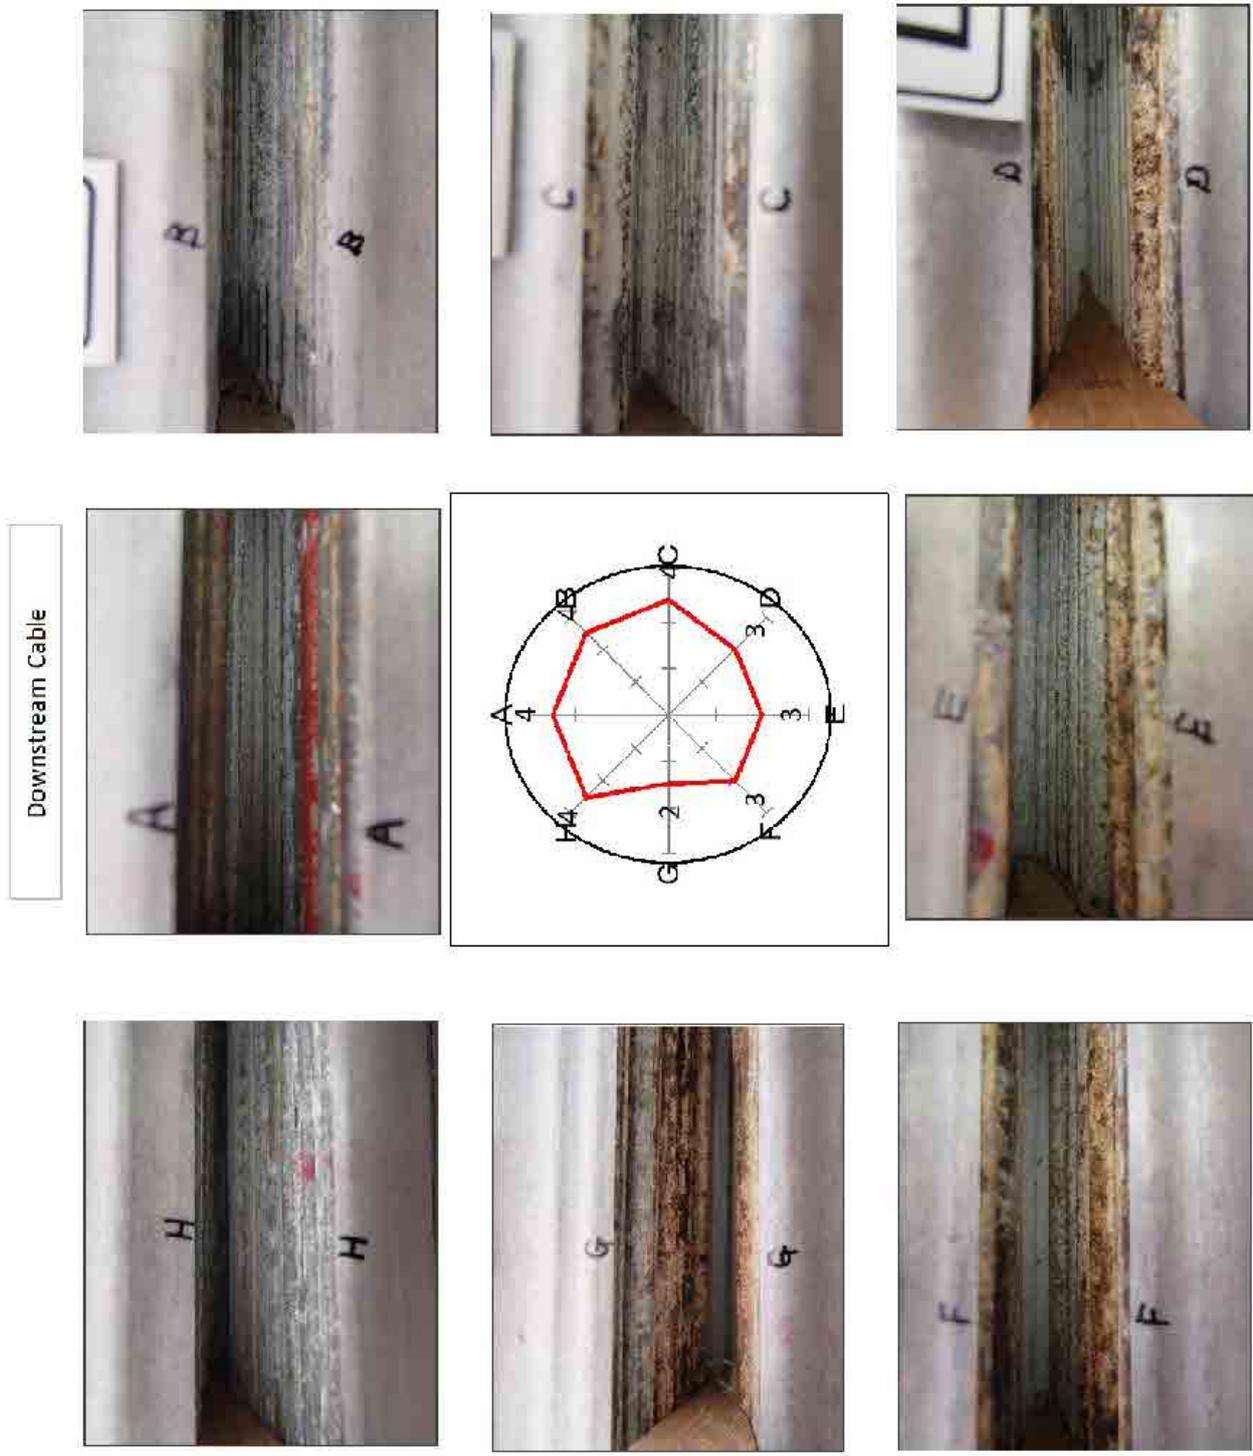
図 3-21 内層ケーブル素線外観調査結果、下流側ケーブル

Position of Investigation	Evaluation							
	A	B	C	D	E	F	G	H
Downstream Cable	4	4	4	3	3	3	2	4

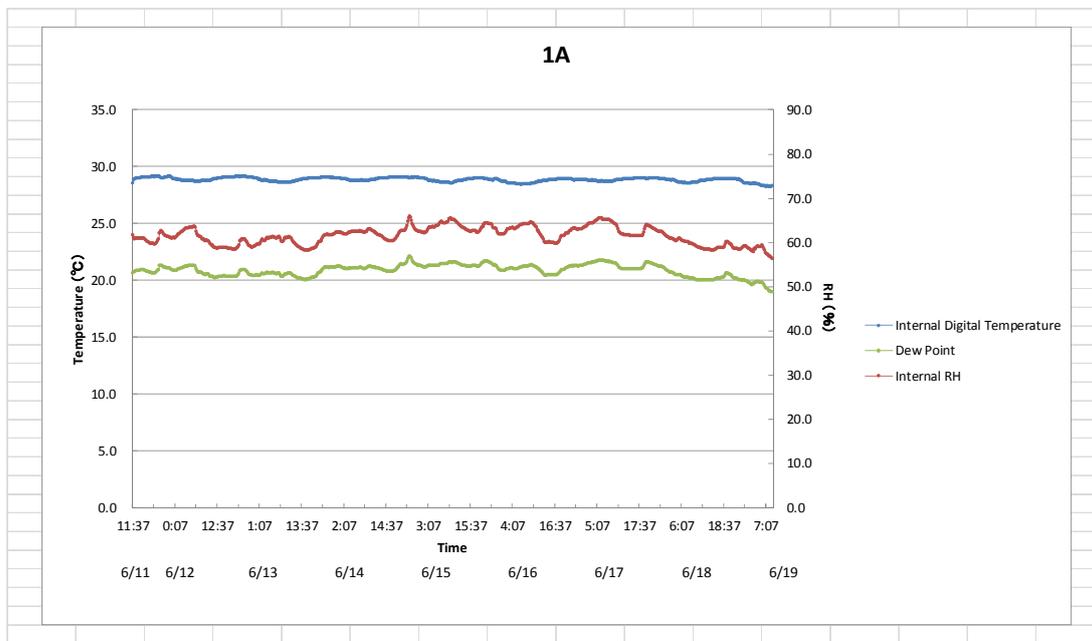
図 3-23 1A アンカレイジ内の温度、相対湿度

1A、2A アンカレイジとも内部の温度は一日中安定してほぼ 28℃程度である。乾季のためとも思われるが、相対湿度は 60%前後と高くはなかった。第 1 次現地調査（4 月）時も、雨季の末期であったが、体感ではアンカレイジ内の湿度がそれほど高いとは感じなかった。現時点、アンカレイジ内のケーブルストランドの状況は健全である。この状態も本四高速の吊橋とほぼ同様である。ただ、60%を超える湿度も観測されているためアンカレイジ内に除湿器を設置するかどうかは、今後、検討する必要がある。

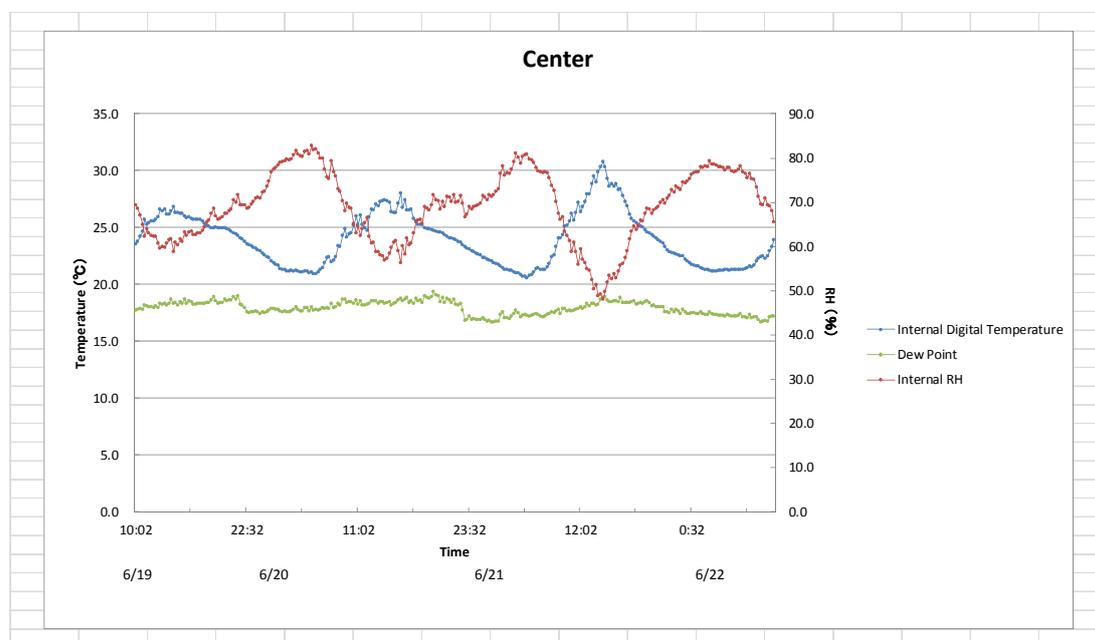
図 3-25 中央径間中央下流側主ケーブル付近の大気中の温度と湿度

1A アンカレイジ内の湿度計を取り外して、中央径間中央下流側主ケーブルに設置し、大気中の湿度を測定した。その結果を以下に示す。目的は、主ケーブル開放調査でラッピングワイヤー撤去後ビニールシートで覆った翌朝、結露が観測されなかったために外気の温度、湿度の変化を把握することも必要であると考えたためである。一日の気温の変化が 20℃～30℃で、相対湿度は、50%～80%である。最低気温時でも Dew Point（露点）が気温よりも 5℃程度低いことが結露を発生させない理由と考えられる。

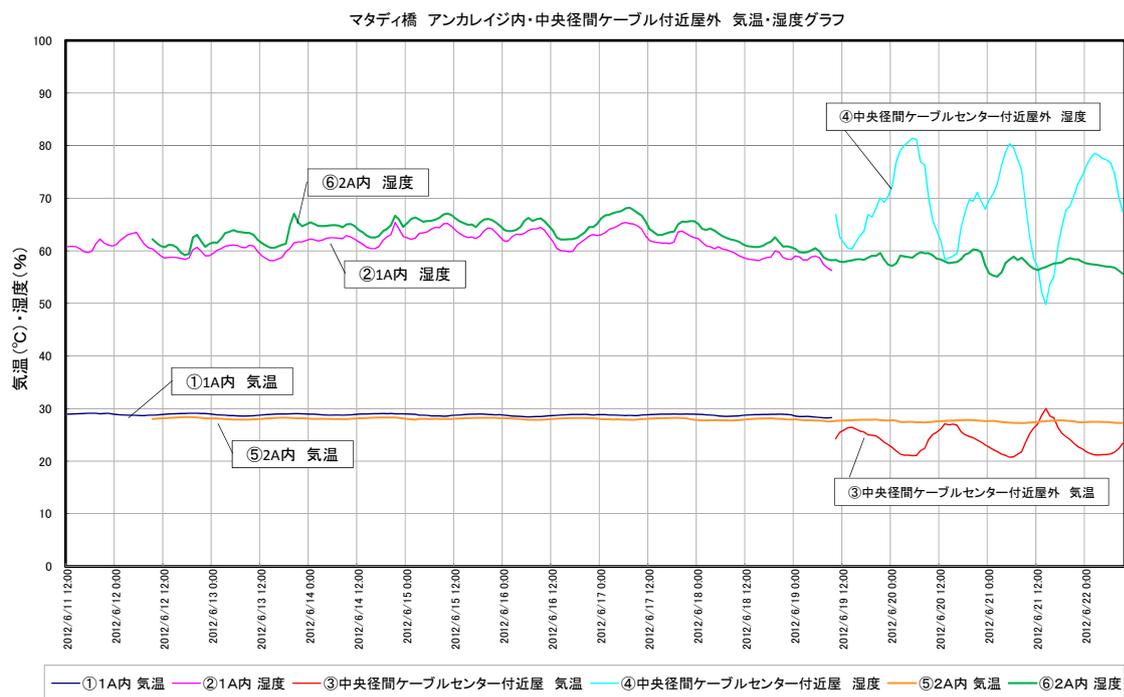
図 3-26 アンカレイジ内部の気温、湿度、中央径間中央付近での大気中の気温、湿度

上に示した三つのグラフを一つにまとめて、時系列的に示したグラフを図 3-5-1-4 に示す。これよりアンカレイジ内部の気温、湿度が外気に比べて安定していることがわかる。外気の気温は夜間から早朝にかけて下がり、それに対応して湿度が高くなっている。アンカレイジ内部の気温は安定しているため、湿度の変化が少ない。
