3. 現地調査 一般道(主要幹線道路等;後期)

3-1. 調査範囲

3-2. 橋梁調査

4-3 橋梁部調査

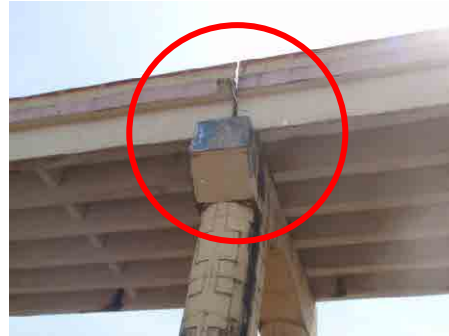
アプローチ桁の状況(1)

- ・ 掛け違い橋脚部の遊間が大きくあいている

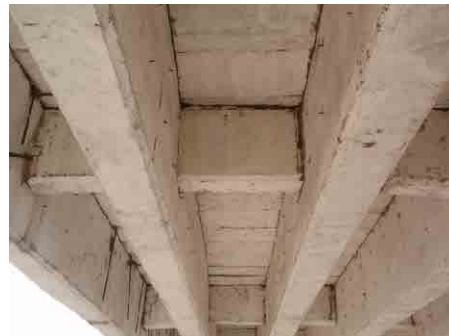
アプローチ桁の状況(2)

- ・ 床版には、目立った損傷は見受けられない。

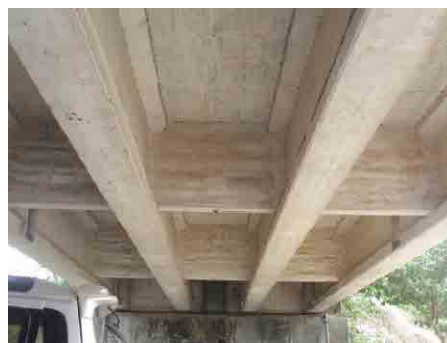
アプローチ桁の状況

- ・ 床版、主桁に目立った損傷は見受けられない。

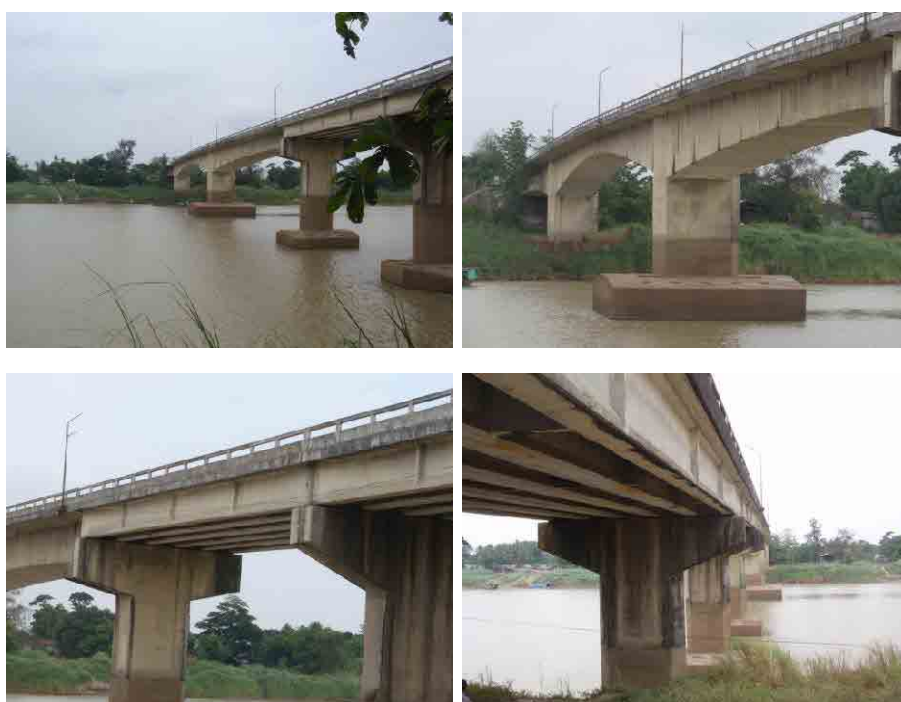
アプローチ桁(PCI桁)

- ・ 設計図では、横桁にプレストレスを導入している
- ・ 主桁、床版ともに目立った損傷は見受けられない

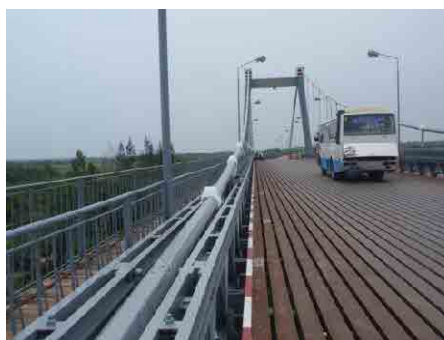
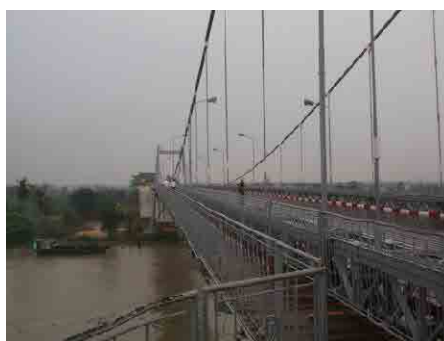
歩道部:板張り

- ・ 板が簡単に外れる。
- ・ 一部の高欄天端が腐食によりぼろぼろ

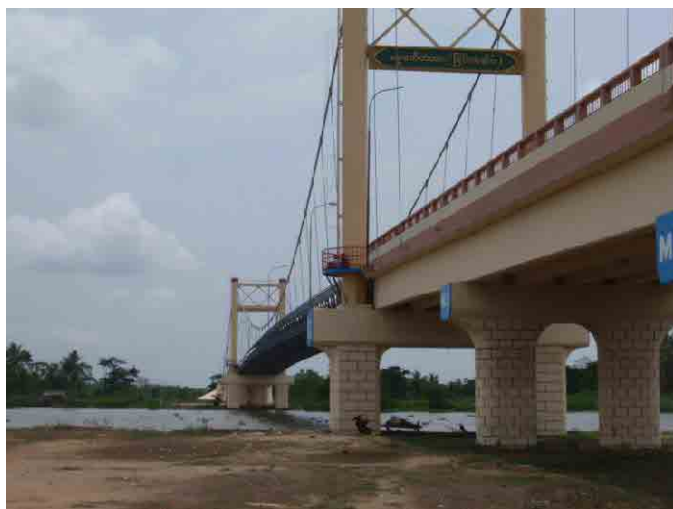
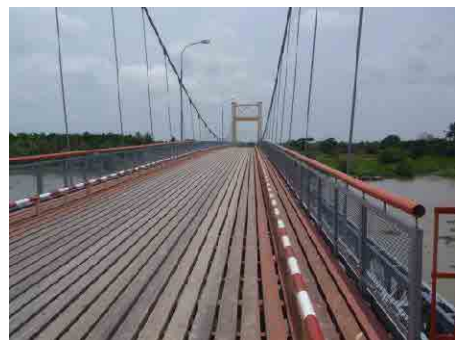
アンカレイジの状況

- ・ とくに損傷やひび割れは見受けられない

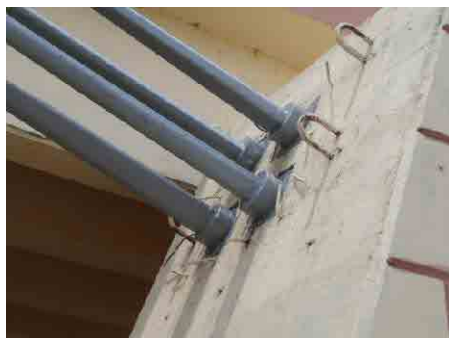
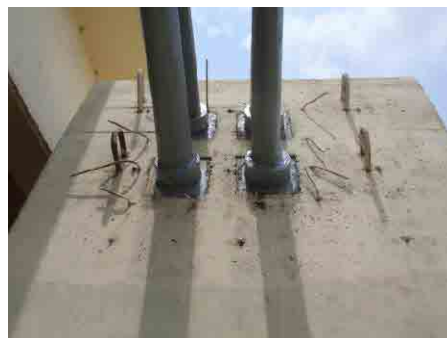
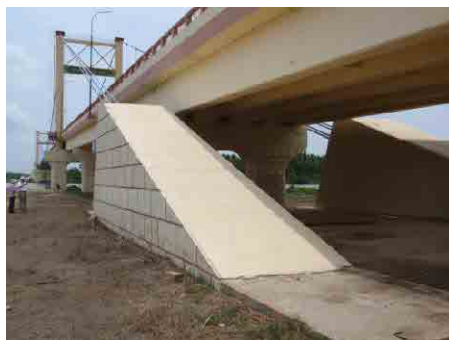
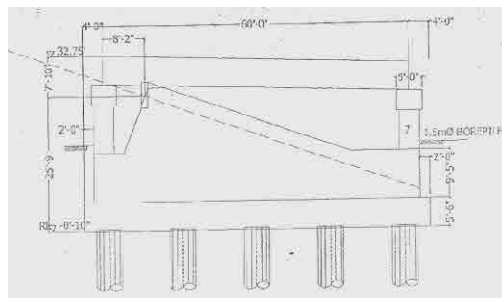
アンカレイジ上の伸縮装置(M3 橋脚上)

- ・ 異常な開きや詰まりは認められない

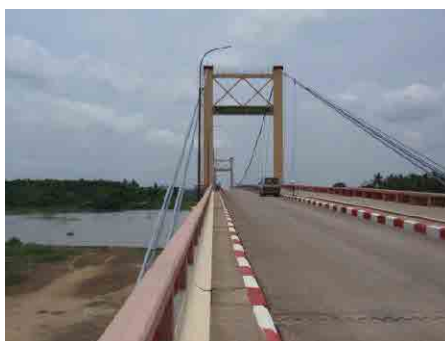
アプローチ桁(PC 桁)

- ・ 主桁、床版に目立った損傷は見受けられない
- ・ 横桁にはプレストレスは導入されていない(RC 構造)

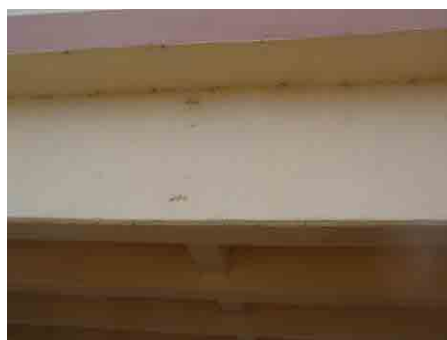
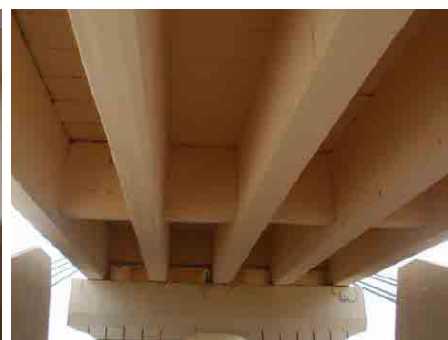
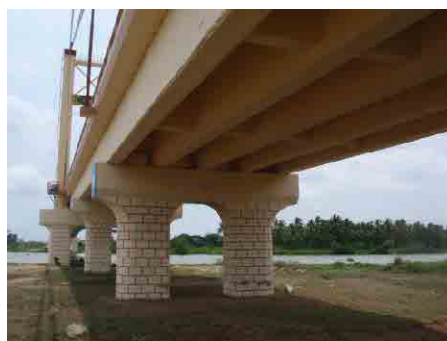
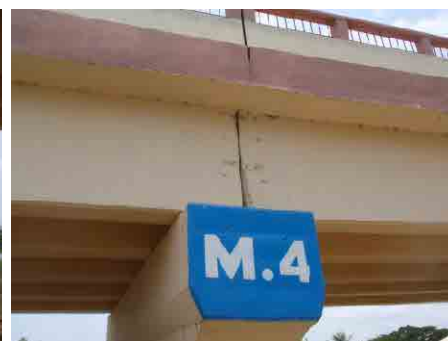
アプローチ桁の橋脚

- ・ M3 橋脚の主桁直下(梁部)のコンクリート塗装が剥がれかけている。
(アンカーレッジ移動による、コンクリート桁が動いたため出来たひび割れの可能性あり)

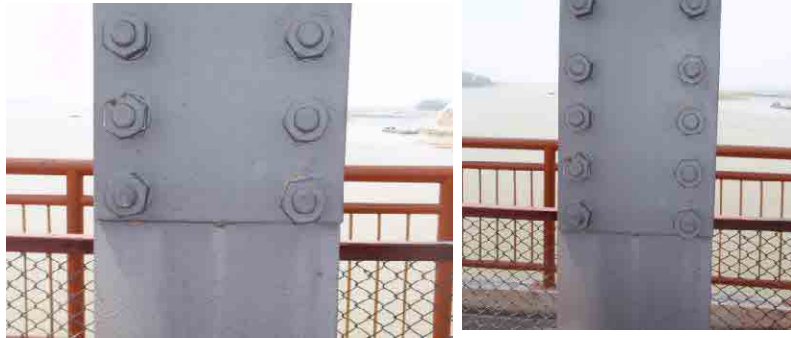
部材接合部の状況

- ・ ボルトが欠落している。

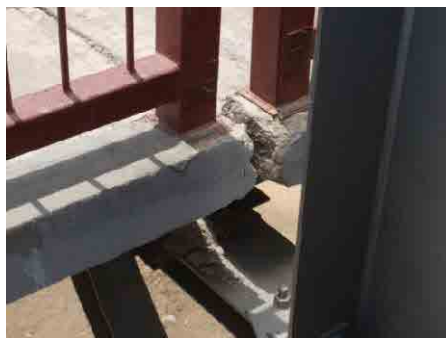
床版の状況

- ・目立った損傷は見受けられない

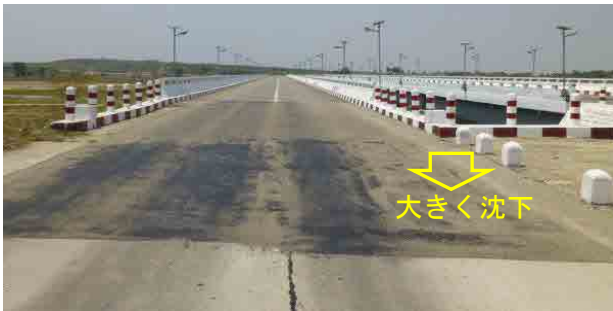
橋梁の裏込め部や、横断構造物の埋設箇所では路面の沈下が生じている

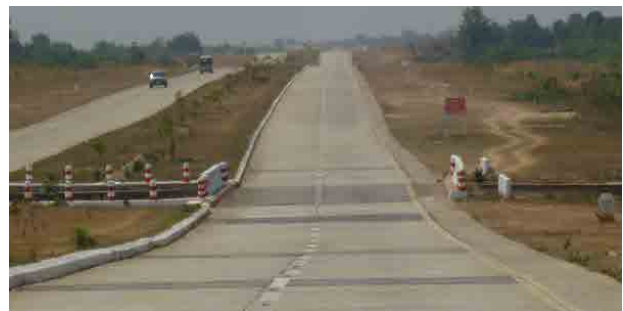
サグ部は、損傷の激しい箇所となっているCr舗装板が不当沈下を起こしている

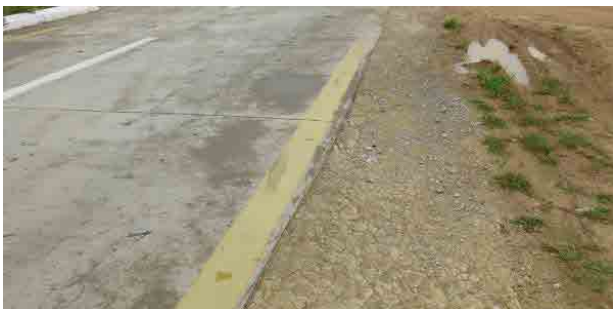
路肩部は、本線部と別施工となっている損傷は本線部より激しくなっている

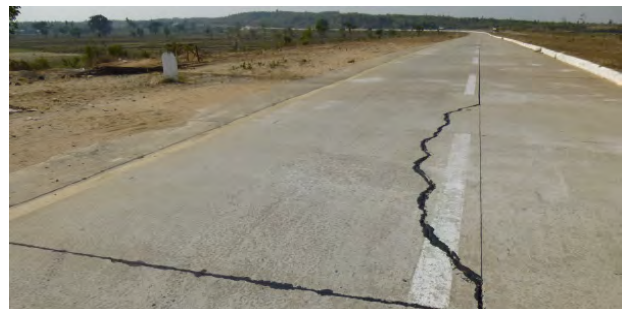
縦断方向のクラックも多数、観察された

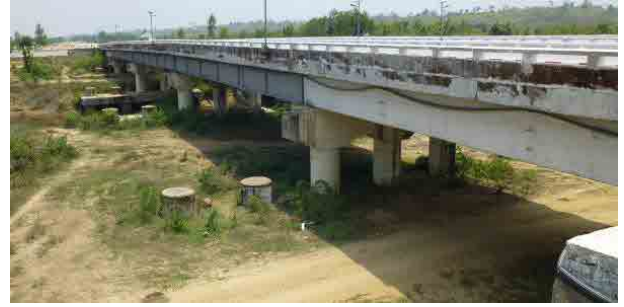
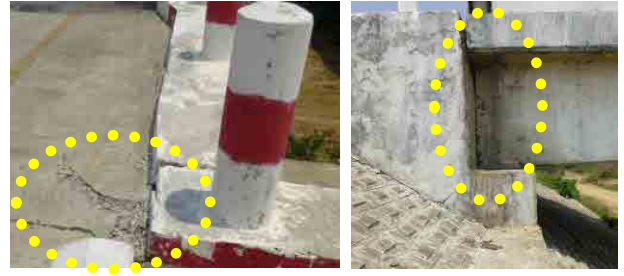
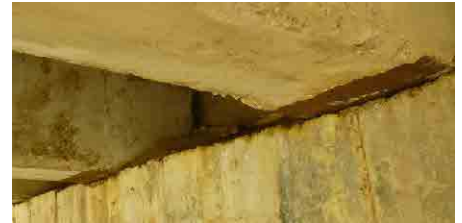
near 77mile s3furlongs post

- ・ 中央分離帯からの排水のための縦溝が設置されているが、壊れている。
壊れたまま放置されているため、ブロック張の底面は、排水により大きくえぐられてしまっている。空洞は橋台の下まで到達しており、今後の被害の拡大が懸念される。

(縦溝の損傷が先か、ブロック底面の洗掘が先かは不明である。しかし、日常の点検が十分に行われていないため、被害が拡大している)

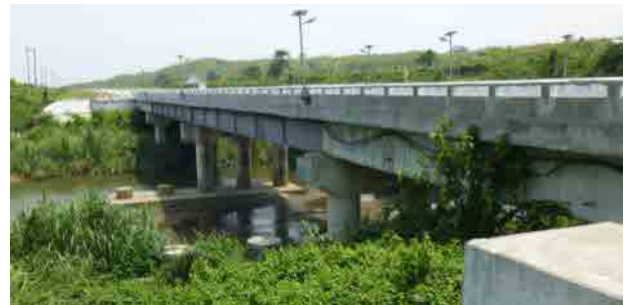
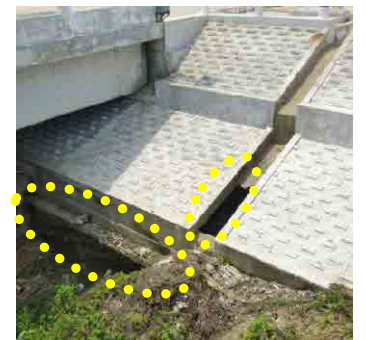
near 93miles 3furlongs post

- ・ ブロック張の縦溝から、河川の水のある位置までの導水路が設置されていない。そのため、大きく土砂が浸食されて、自然の水道が形成されている。

橋台のフーチング位置が高いため、このままでは 33mile3furlongで観察されたように、ブロック張りや橋台の損傷へと進展してしまう懸念がある。

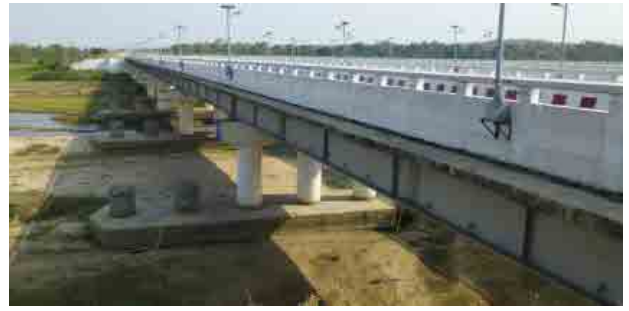
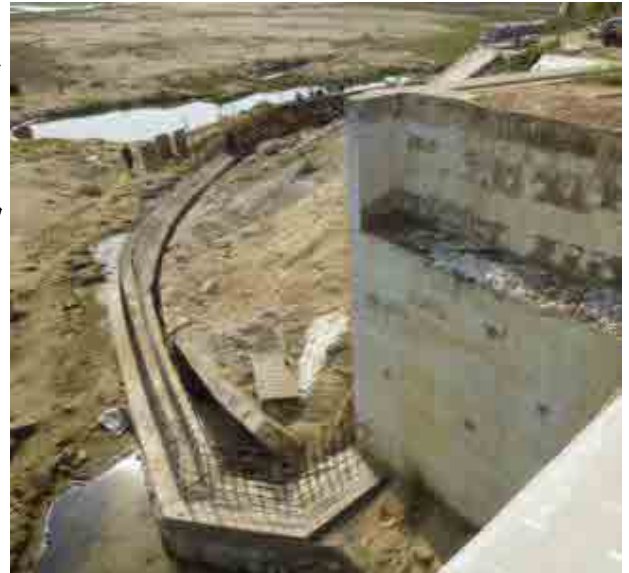
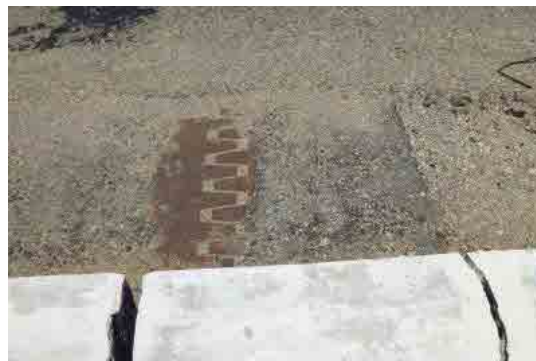
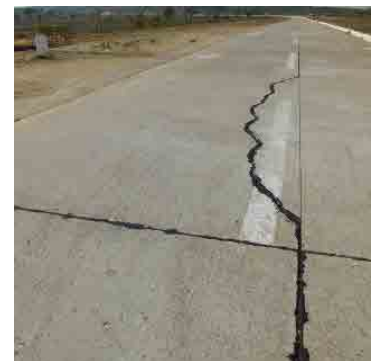
near 165miles 3furlongs post

- ・ コンクリート擁壁が大きく転倒し、ブロック張りが破壊している。崩壊したブロック張りの外側に新たなブロック張りを設置しているところ。
舗装表面には、縦断方向のクラックが発生している。
縁石部で、橋台縦壁の前後部にあたる場所でクラックが確認された。
- ・ のり面の破壊状況から、裏込部を含む、盛土全体で緩んだ状況となってしまうことが懸念される。
よって、路面下部への影響を調べる必要がある。
- ・ 現在、補修工事が進んでいるが、補修方法としては、緩んだ範囲を取り除き、再度、盛土部を密に締固める必要がある。現在の抑えるだけの応急処置のような工事は、再検討する必要がある。

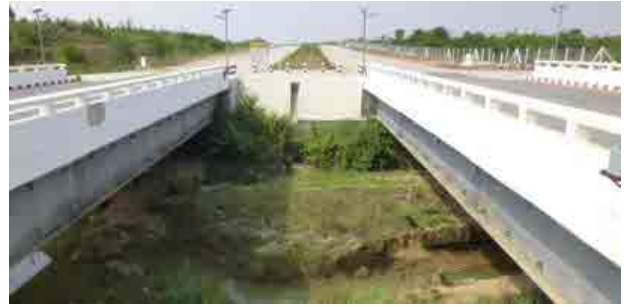
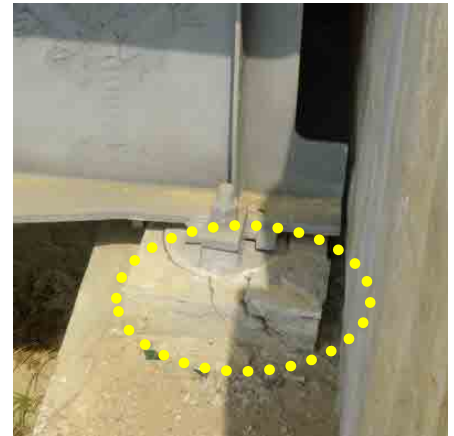
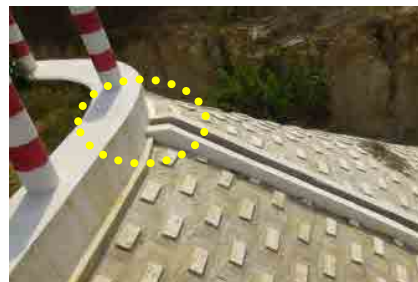
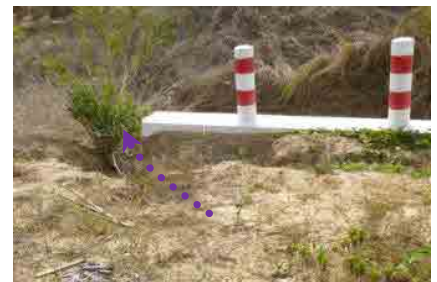
near 208miles 7furlongs post

- ・ 支承の台座コンクリートが壊れている。台座高が高い割に鉄筋が入っていない。
固定であるが、数センチの遊びを有しており、それを超える桁の伸びによる損傷かと思われる。
- ・ 支承を小さくしたかったのか、主桁フランジ幅を桁端部で絞っている。望ましい構造ではない。
- ・ 縦溝の上端では、縁石が設置されており、水が流下しない構造となっている。そのため縁石端部で、雨水による浸食が発生している。

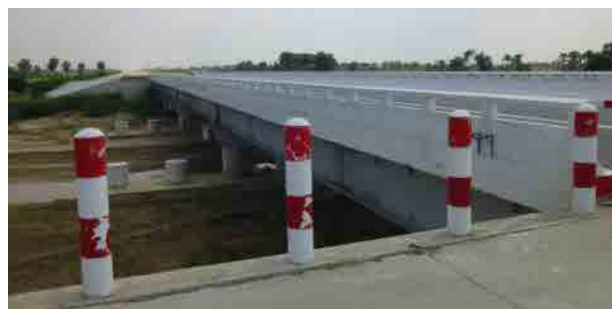
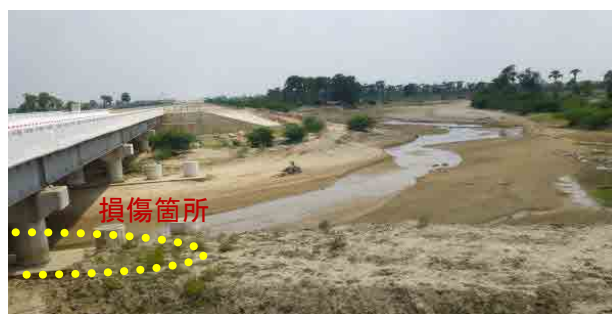
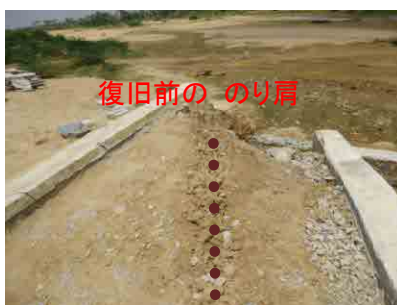
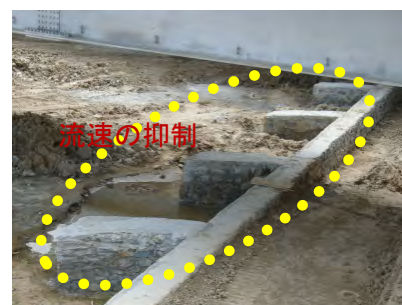
near 341miles 4furlongs post

- ・ 当橋梁は、河川が大きく蛇行した箇所に設置されている。そのため、河川の外側の流れが速い位置では、のり面工（ブロック張り等）が破壊されており、既に復旧工事が実施された状態である。
- ・ 復旧工事では、川の流速を抑えようとするものと考えられる構造物が設置されていた。（効果に関しては疑問である）

- ・ 橋台は前面に倒れこんでおり、橋台と桁は上部でぶつかった状態となっている。
- ・ 拡幅時の支承アンカーボルトの箱抜きの保護が壊れている。

- ・ 支承部に桁の橋軸直角方向のズレ止めが設置されている。しかし、沓座部の施工が、うまくない。

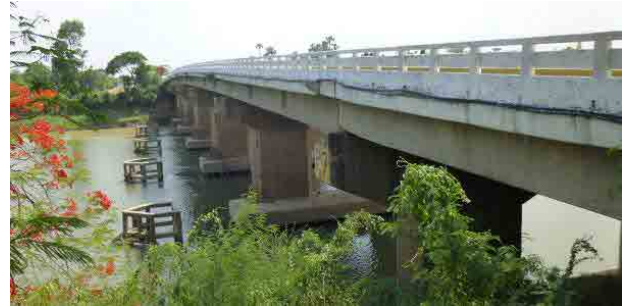
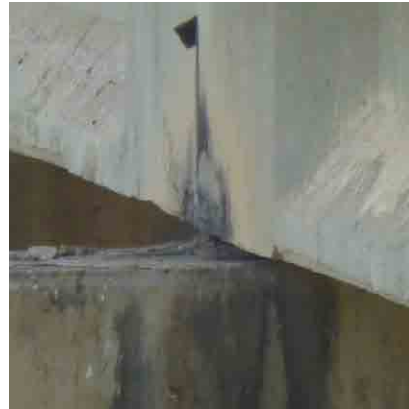
near 358miles 2furlongs post

- ・ 今回確認の行った橋梁のうち、唯一のPC構造であった。（横桁の横締め鋼材の定着部が確認できた）
- ・ 河川内の橋脚の上流側には、橋脚を船の衝突から保護する緩衝工が設置されている。
- ・ ジョイント部からの漏水により、鋼板の支承部は黒ずんでしまっている。排水管が出ており、その位置の再検討が必要。

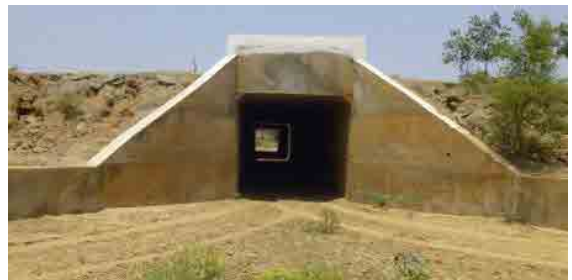
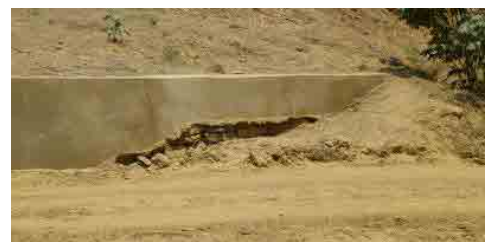
near 280miles 6furlongs post

- ・ 2m断面の人道ボックス
- ・ 前出と同様に、のり面は浸食跡が見られる
- ・ 巻込端部の処理が雑なため、損傷が見られる
