キルギス国  
ビシュケクーオシュ道路改修事業に  
関する第二次援助効果促進調査  
(SAPS)  
ファイナル・レポート

平成 24 年 10 月  
(2012 年)

独立行政法人  
国際協力機構 (JICA)

株式会社 片平エンジニアリング・インターナショナル

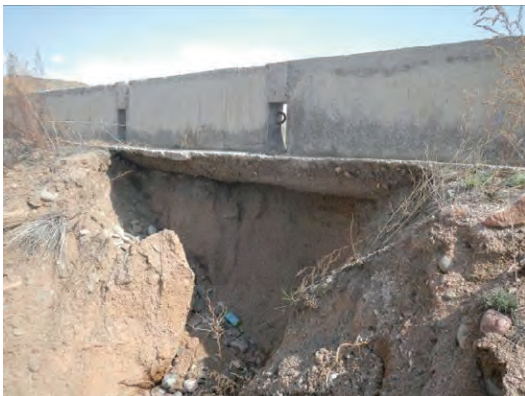
写真－ 1 S1 (KP290+752 洗堀箇所)

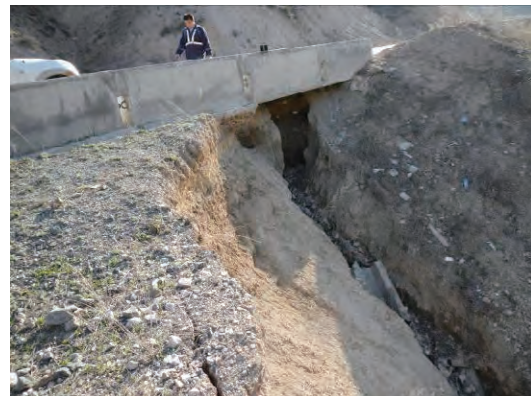
写真－ 2 S2 (KP357+526 洗堀箇所)

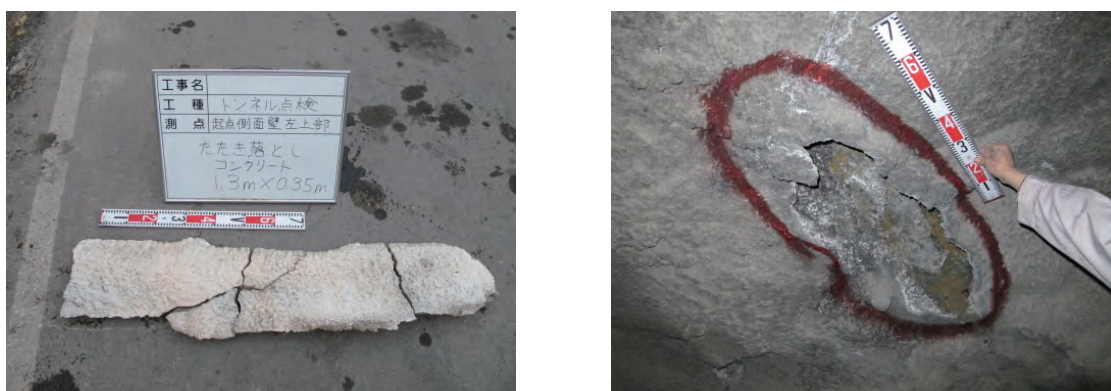
落下の可能性のあるうき・剥離箇所が確認された場合は、応急措置としてハンマーなどを用いて可能な限りたたき落としを実施した。また、たたき落としが困難な箇所や、対策が必要と判断された箇所については、赤色のスプレーでマーキングを行った(写真-14)。

写真-14 たたき落とししたコンクリート及びマーキングの実施例

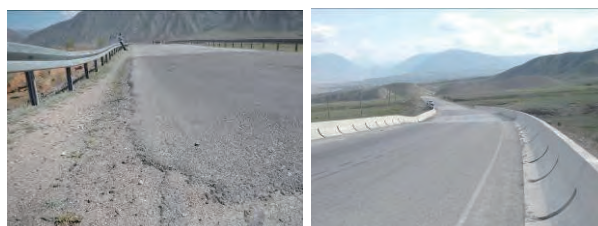
今回の調査箇所を道路構造別に見ると、高盛土（15m 以上）、低盛土、平場、切土、橋梁前後などその道路構造はさまざまであり、沈下の要因が道路構造だけに起因しているとは考えられない。しかしながら、切土区間では沈下箇所が極めて少ない状況から盛土の路床または路体の支持力に問題があると考えられる。（図-5、写真-19 参照）

写真-19 路床または路体の支持力不足 (D12, D23)

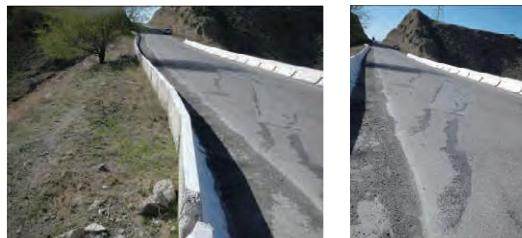
調査箇所の中には盛土のスベリ破壊によると思われる半円形クラックが路面上に多く見られる。これらの箇所の盛土高さは11m～32m（平均18.5m）と高く、また、盛土のり面勾配は一般的に盛土の安定に必要なとされている $29^{\circ}$ ～ $33^{\circ}$ （1:1.8～1:1.5）に対して $34^{\circ}$ ～ $42^{\circ}$ （1:1.48～1:1.1）（平均 $38.3^{\circ}$ 、1:1.27）と急勾配になっており盛土内部で円弧すべ

り破壊を発生して路面が沈下している可能性が高い。盛土は高さが高くなるほど上部すべり土塊の影響が大きくなり、盛土の安定化にはよりゆるいのり面勾配が必要となる。

写真-20 盛土スベリ破壊によるクラック(D32)

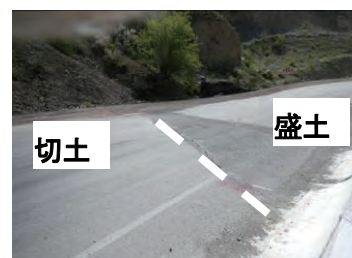
今回の調査箇所には切土と盛土の境界をスベリ面とするスベリ破壊による沈下を生じている箇所がある。これらの箇所の盛土高さは19~27mと高く、また、のり面勾配も35~39°(1:1.42~1:1.23)と急勾配となっていることから、洗掘やのり面の崩落などにより道路構造が不安定化して切土と盛土の境界でスベリ破壊を生じているものとする。(図-7、写真-21、表-22 参照)

写真-21 切盛境界スベリ破壊による段差(D45)

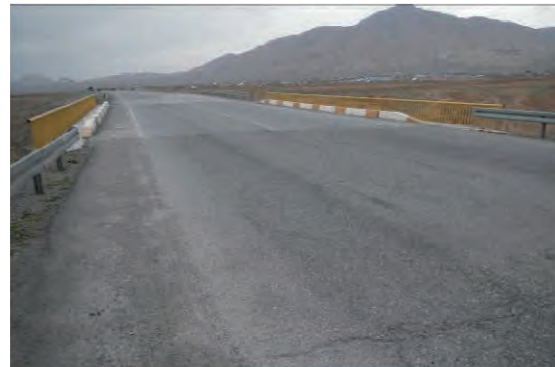
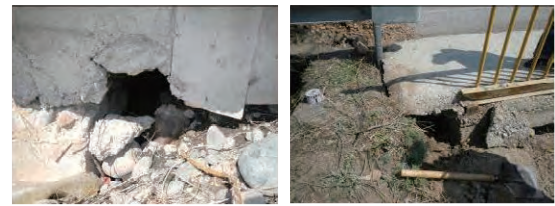
KP313+340 (D15)、No. 8 橋梁では、A1 側、A2 側とも橋台背面に沈下が見られる。橋台から 3m 付近までは踏掛版が設置されていると見られたため沈下がスムーズに擦り付けられているが、その背後部では路面に不等沈下がある。一般的に橋台背面部は盛土の転圧等が十分に行われず、また雨水の侵入などによって盛土が流出し空洞化しているケースが多く見られる。当該箇所でも側面からの目視で橋台ウイングと盛土の間に空隙が見られることから盛土が流出し路面が沈下したものと考える。(図－8、写真－22 参照)

写真－ 22 橋台背面沈下 (沈下要因 D) 路面状況及び橋台周辺の空隙

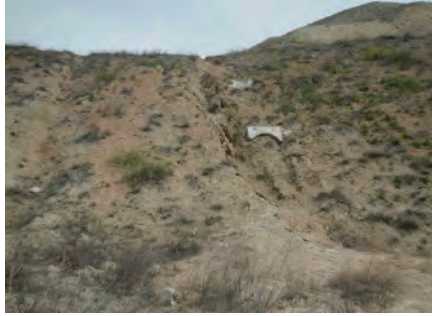
表－23 に示すように、35 箇所でのり面及び排水溝の洗堀がみられた。路面排水溝はコンクリート製防護柵の背面に設置されているが、一部区間では破損したり路面に土砂が堆積して排水溝に流れ込めない状況となっている。洗堀は盛土内部に路面排水が流れ込むと盛土のすべり破壊を助長するだけでなく、盛土材料によってはスレーキングにより支持力が大幅に低下する可能性がある。したがって舗装路肩部に排水溝を整備し排水を処理する必要がある。

写真－ 23 D3 洗堀状況

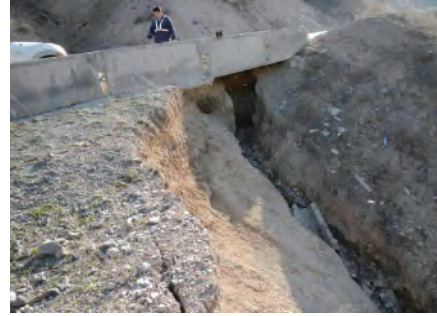
写真－ 24 S2 洗堀状況

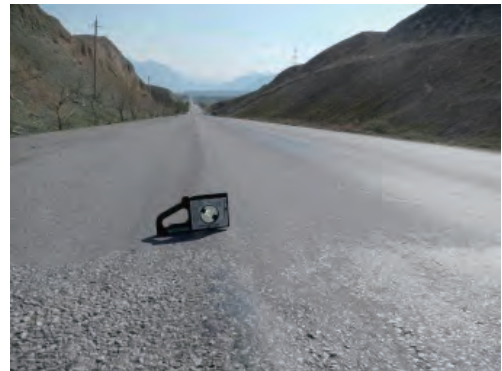
D19～D20 のオシュに向かう車線は登り勾配となっているため、わだち掘れが 5cm 程度と大きく、放置すると舗装の劣化、破損が進むだけでなく事故の原因ともなるので早期の対策が必要である。

写真－ 25 D19 わだち掘れ状況

対策としては、わだち掘れが大きくなった時点で切削オーバーレイを行ったり、流動性に強い高耐久性アスファルト舗装の適用も考えられるが、高耐久性アスファルトは「キ」国での調達が困難である。また、コンクリート舗装はアスファルト舗装に比べ剛性が高いため、わだち掘れにも強く、維持管理も比較的容易である。

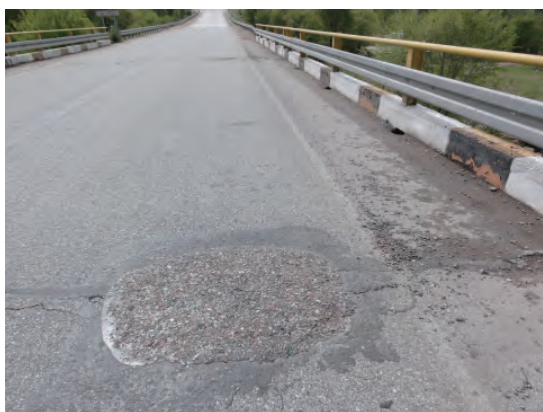
伸縮装置及び排水施設の欠落、損傷により、舗装のひび割れ、床版への漏水、床版の損壊、桁、橋台、橋脚への漏水を誘発している。

写真－ 26 No. 6 橋 伸縮装置部の舗装  
ポットホール補修後

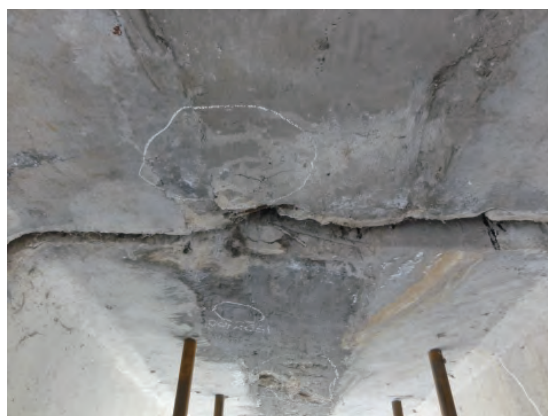
写真－ 27 No. 6 橋 床版下面  
老朽化、漏水によるスポーリング、鉄筋腐食

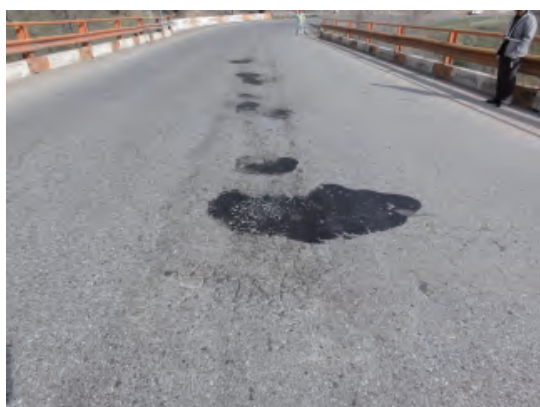
プレキャスト床版（端部張出し床版）及び床版接続部の間詰コンクリートの老朽化または施工不良により、これらが損壊し、舗装のひび割れを誘発している。

写真－ 28 No. 4 橋 車道中央部  
床版継ぎ目部 アスファルトによる補修後

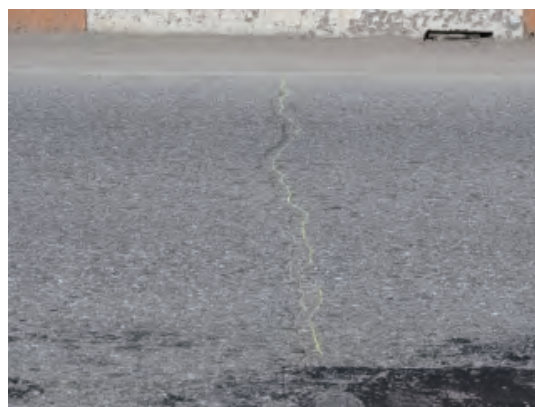
写真－ 29 No. 4 橋 横断方向ひび割れ  
床版の継ぎ目部

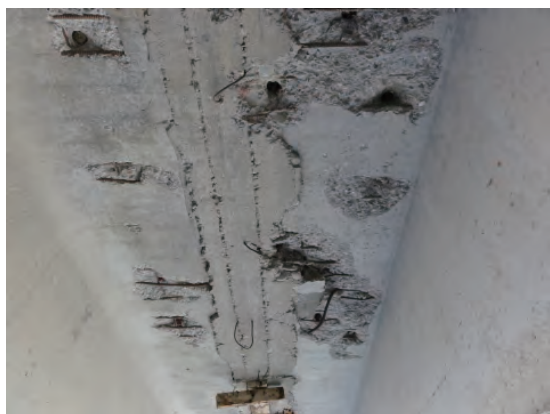
接続ボルトの施工により、コンクリートが崩落、鉄筋が露出・腐食している。

写真－ 30 No. 10 橋 桁フランジ下面  
フランジ上部から貫通した鉄筋ボルト

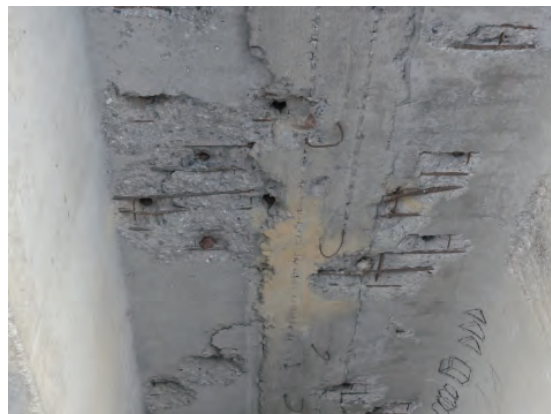
写真－ 31 No. 13 橋 桁フランジ下面  
フランジ上部から貫通した鉄筋ボルト

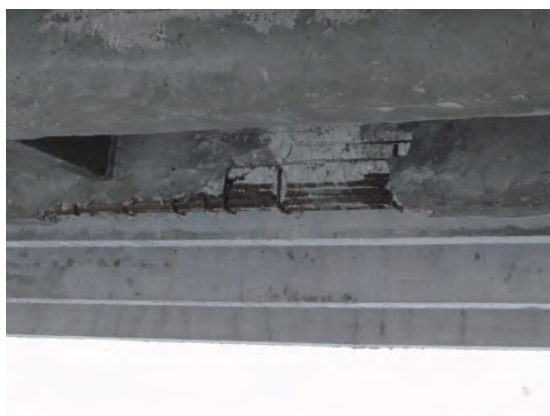
各橋梁の桁とも多かれ少なかれひび割れが発生している。問題無いと思われるひび割れも多いが、ひび割れ幅は0.3mm以上あり、補修が必要とされるものがある。

写真－ 32 No. 13 橋 桁  
コンクリートの剥落、鉄筋露出・腐食

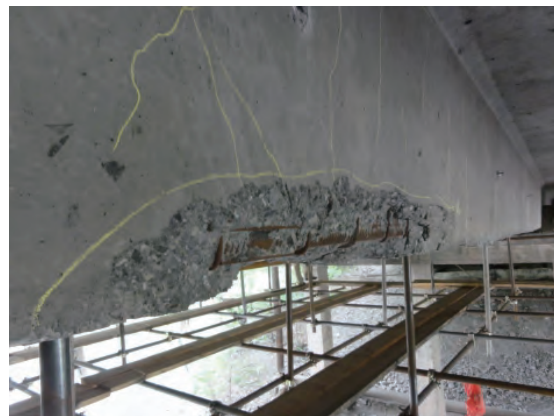
写真－ 33 No. 17 橋 桁  
コンクリートの剥落、鉄筋露出・腐食、ひび割れ

No.17 橋では主桁への車両の衝突による損壊とひび割れ、また、ほとんどの調査対象橋梁において床版の接続ボルト設置時に生じた剥落が確認されている。

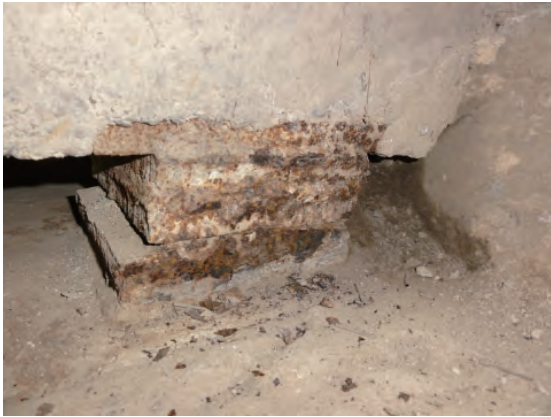
鋼製支承の腐食及びゴム支承（2001年の拡幅部）の損傷が発生している。鋼製支承の腐食は、漏水、清掃不足、ゴム製支承の損傷は、サイズ不足もしくは品質不良によると思われる。

写真－ 34 No. 17 橋 鋼製支承  
腐食が進んでいる

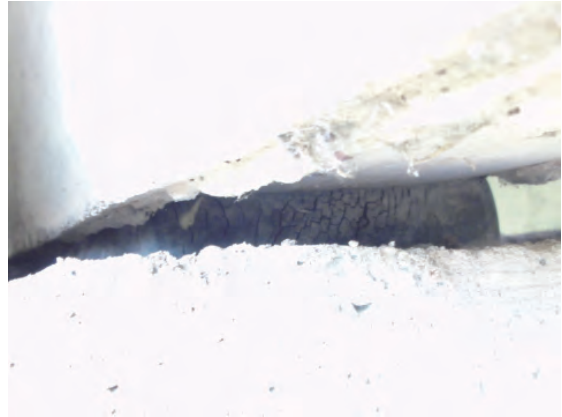
写真－ 35 No. 17 橋 ゴム製支承  
膨らみ、ひび割れ

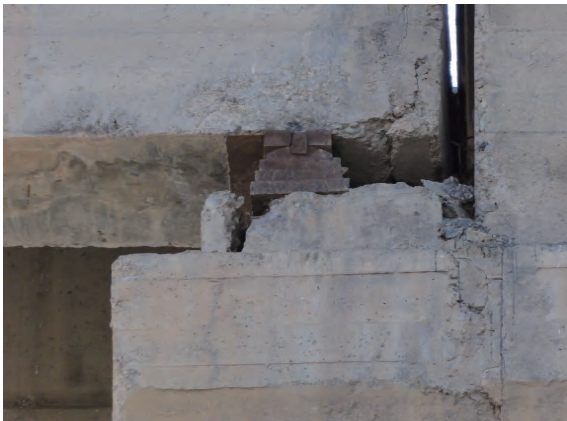
No.10 橋では、支承の台座コンクリートの損傷があり、落橋の危険性がある。  
損傷発生橋梁 (No.10)

写真－ 36 No. 10 橋 支承台座コンクリート  
剥落している

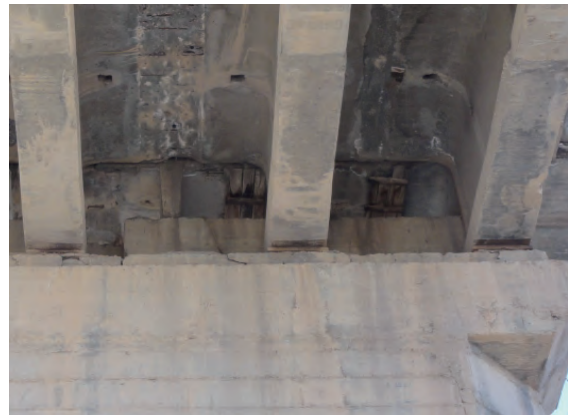
写真－ 37 No. 10 橋 支承台座コンクリート  
ひび割れが進行している

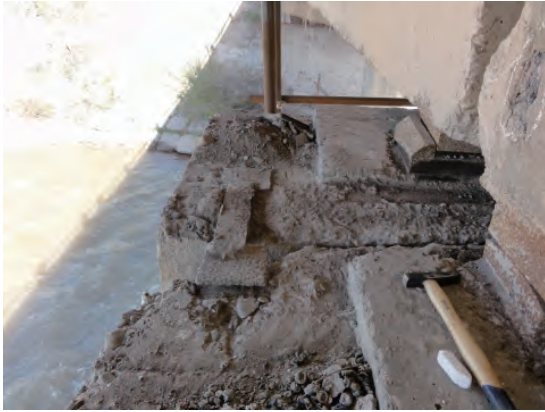
No.6 橋の橋脚梁は、2つのプレキャスト部材の間に間詰コンクリートを打設した構造となっており、この間詰コンクリートとプレキャスト部材の接着の剥がれ（ひび割れ）が発生している。2つのプレキャスト部材それぞれに橋桁の支承が設置してあり、走行車両から受ける荷重は、連続してそれぞれの部材が受け、また振動が激しい為、剥がれが生じたと思われる。

写真－ 38 No. 6 橋 P2 橋脚間詰コンクリートとの剥がれ（上部から）

No.6 橋の橋脚梁は、2つのプレキャスト部材の間に間詰コンクリートを打設した構造となっており、この間詰コンクリートとプレキャスト部材の接着の剥がれ（ひび割れ）が発生している。2つのプレキャスト部材それぞれに橋桁の支承が設置してあり、走行車両から受ける荷重は、連続してそれぞれの部材が受け、また振動が激しい為、剥がれが生じたと思われる。それぞれの部材の結合方法は不明であるが、鉄筋または鋼材を溶接しているのではないかと想定される。

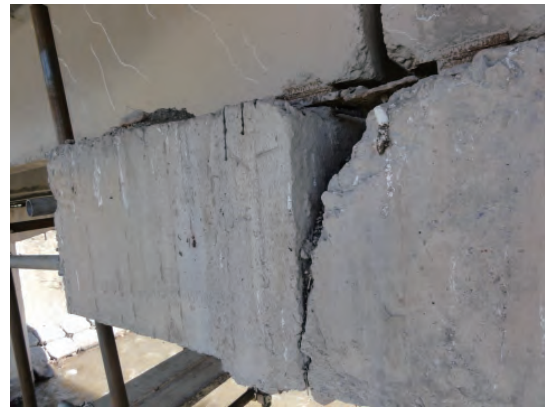
写真－ 39 No. 6 橋 P2 橋脚間詰コンクリートとの剥がれ（側部から）

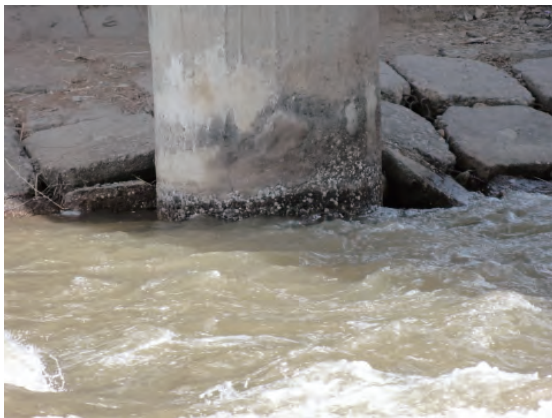
No.6 橋の橋脚柱は、急流河川に架橋されているため河川流、流石等により洗掘を受けている。

写真－ 40 No. 6 橋 P1 橋脚洗掘を受けている

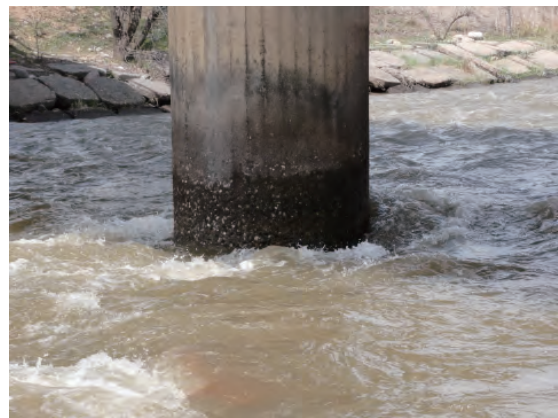
写真－ 41 No. 6 橋 P2 橋脚洗掘を受けている

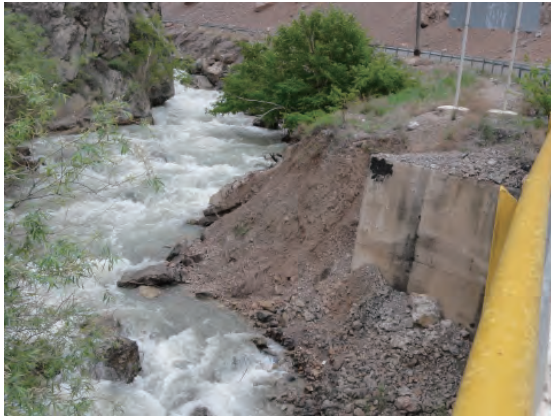
No.14 橋では、道路からの雨水の流水及び河川流により、A1 側の橋台ウイング裏込め土が流失、護岸が崩壊している。また、No.4 橋梁 A2 側コンクリート護岸に大きなひび割れが発生している。

写真－ 42 No. 14 橋護岸の崩壊

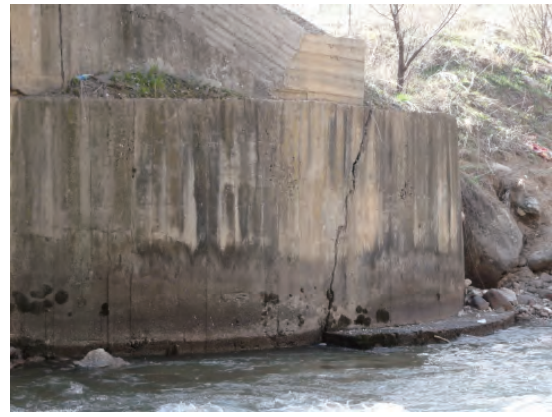
写真－ 43 No. 4 橋 コンクリート護岸  
大きなひび割れ

A2 側下流のコンクリート護岸に大きなひび割れが発生している。
