#### 4-3 トンネル調査

本調査の対象トンネル No.2 は、ビシュケクーオシュ道路 411km+700m 付近に位置する延長約 356m のトンネルである。以下に、本トンネルの概要を示す。

## 第5章 補修計画

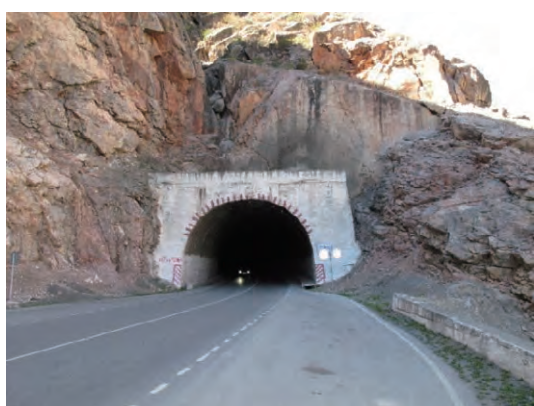
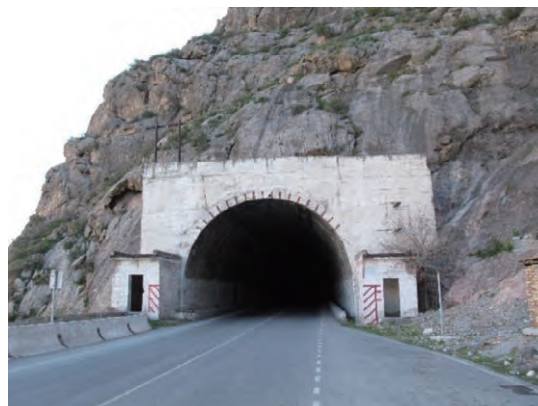
写真－ 44 トンネル No. 2 坑口状況

1981 年のトンネル建設当時には、照明設備が設けられていた。しかし、近隣の発電所で発生した事故の影響により設備が破損し、現在は機能していない。そのため、トンネル内は維持管理を適切に行い難い環境にある。

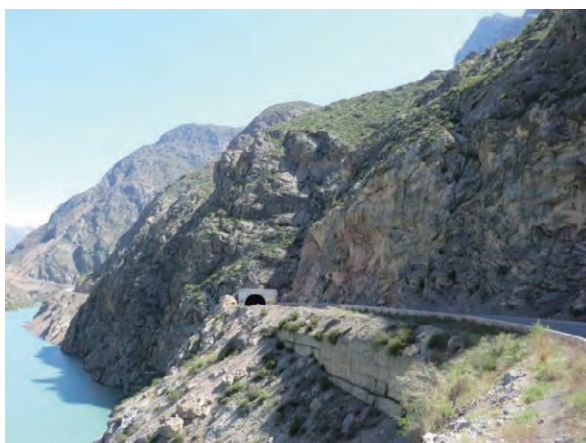
トンネルの前後の区間の地質は、石灰岩が分布する。石灰岩は硬質であり露岩部が発達しており、調査区間周辺には  $60^{\circ}$  ～ $70^{\circ}$  の急斜面が連続する。当区間は、特に岩盤が川側に張り出した地形となっており、 $70^{\circ}$  ～ $80^{\circ}$  の急峻な地形である（写真－45 参照）。

写真－ 45 終点側から見たトンネル周辺の地形状況

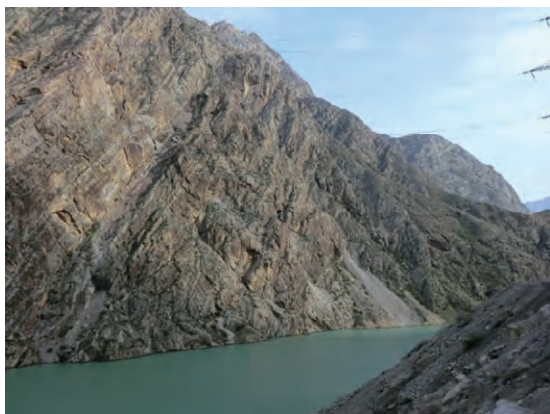
トンネル付近に分布する地層の走向傾斜は、北西―南西方向が主でトンネル方向とほぼ直交し、傾斜は  $40^{\circ}$  ～ $50^{\circ}$  の南傾斜であり終点側に傾斜している。これらの地質構造は、トンネルの対岸（右岸側）の斜面で観察され（写真－46 参照）、トンネル内部でも吹付けコンクリートの薄い部分でその状況が確認される（写真－47 参照）。

写真－ 46 トンネル対岸の露頭写真  
南傾斜の層状構造が見える

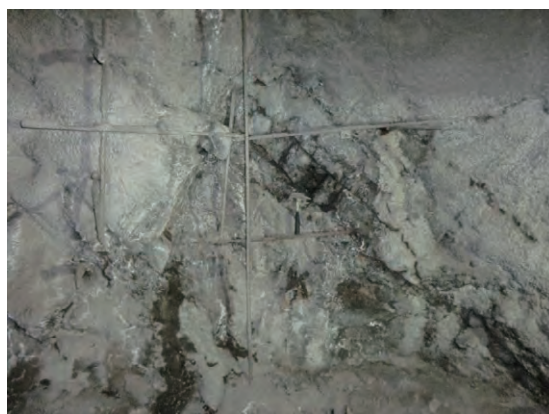
写真－ 47 トンネル内で確認される石灰岩の  
分布写真  
南傾斜の層状構造が見える

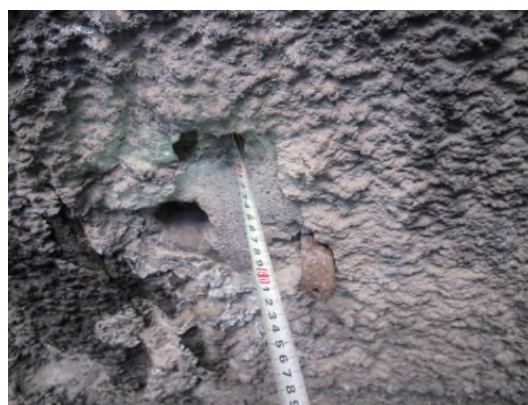
写真ー 48 覆工厚確認状況

- ・覆工コンクリートの厚さは、箇所毎で異なり確認された覆工厚は 15cm～98cm であった（削孔跡により確認）。

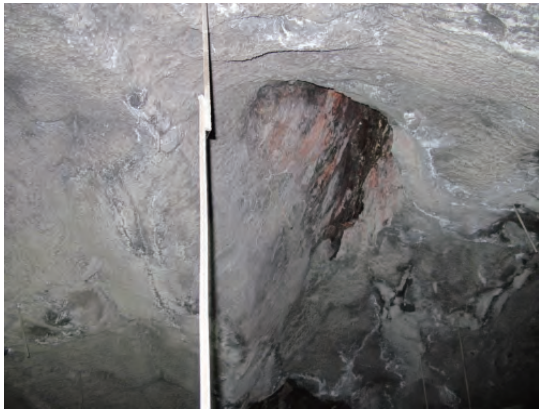
232m付近天端部

起点側坑口から 232m 付近及び 245m 付近において、大規模な崩落が確認された。下表に各箇所の変状規模一覧を示す。なお、右側下部に関しては、第一次調査よりも崩落規模が拡大していることが確認された。

箇所		崩落規模
232m 付近	天端部	長さ 2.7m×幅 0.8m×奥行き 1.0m
233m 付近	右肩部	長さ 2.8m×幅 1.1m×奥行き 0.9m
240m 付近	右下部	長さ 3.5m×高さ 2.3m×奥行き 0.9m
242m 付近	左下部	長さ 1.7m×高さ 1.5m×奥行き 0.6m
245m 付近	天端部	長さ 1.7m×幅 0.9m×奥行き 0.5m

トンネル内部は、吹付けコンクリートで覆われているが、近接目視により、崩落箇所周辺に脆弱な地質が分布していることが確認された。これらの崩落に関しては、上部にまだ不安定な堆積物が多く残っている状況にあるため、早急に対策を実施する必要がある。これらに関しては DEP30 の C/P と現地状況について確認するとともに、変状内容の説明を実施した。

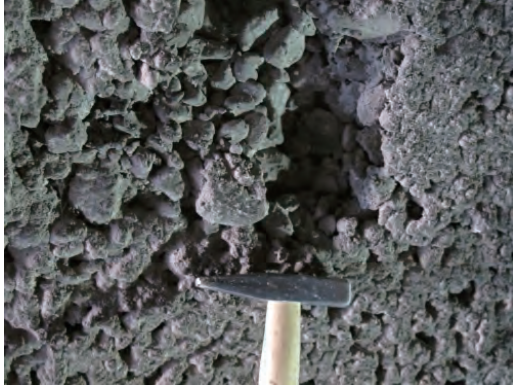
覆工コンクリート及び吹付けコンクリート実施箇所の覆工コンクリート部においてジャンカが確認された。箇所によっては、セメント分が十分に混ざり合っておらず、骨材だけの状態で、手で触れると簡単に骨材が落下する状況にある。

32m付近ジャンカ状況

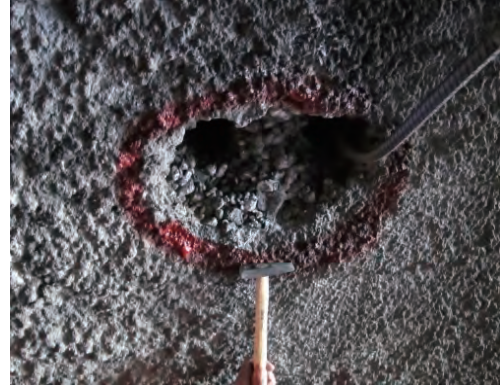
335m付近ジャンカ状況

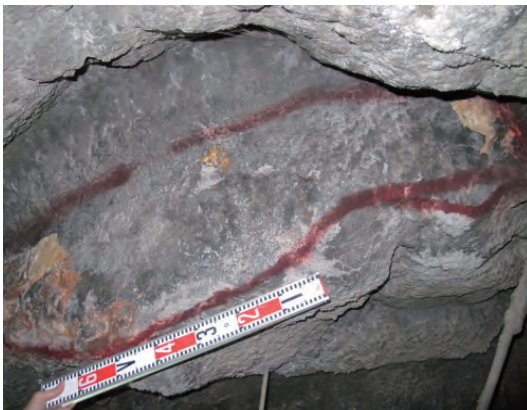
吹付けコンクリートのみのパターンの区間では、吹付け厚が非常に薄い（数 mm 程度）ことに起因するうきが確認された。

115m付近うき状況

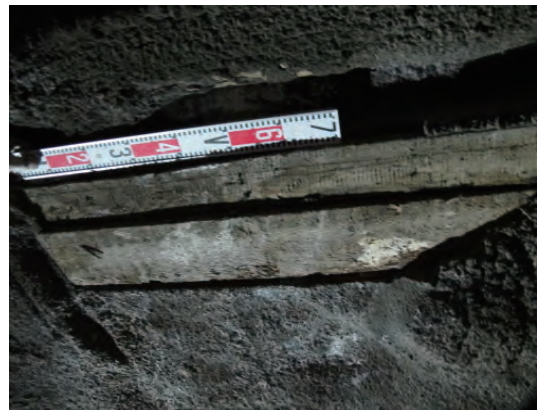
また、覆工コンクリート及び吹付けコンクリート区間では、覆工コンクリート打設時の木製型枠が残ったままその上から吹付けコンクリートを行っている箇所があり、その吹付けコンクリートがういている状況も確認された。

52m付近うき状況

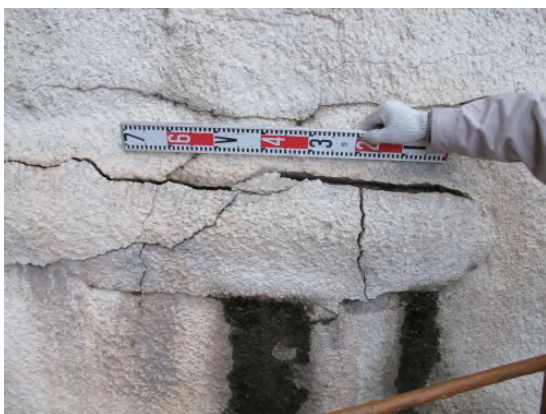
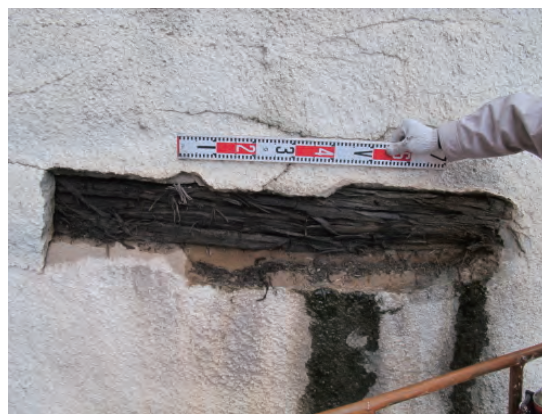
写真－ 52 叩き落とし（1.3m×0.35m×0.08m）状況

また、今回叩き落としが可能な箇所に関しては、極力たたき落としを実施し、安定性の向上を図った。特に起点側坑口部面壁では、点検用ハンマーで軽く叩いただけで、 $1.3\text{m} \times 0.35\text{m} \times 0.08\text{m}$  のコンクリート片が落下する状況であった。

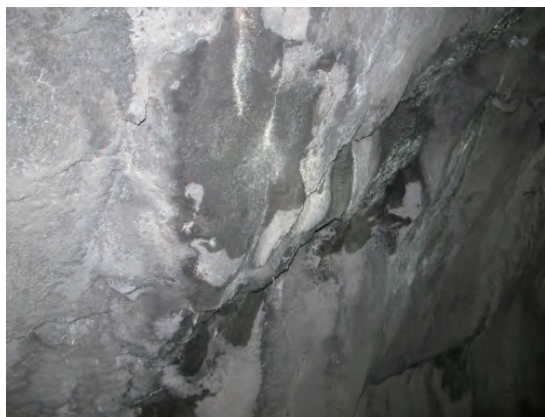
本トンネルにおいては、噴出や流下等の漏水は認められなかったものの、十数カ所において路面への滴水が確認された。滴水に関しては、ほとんどの場合、微細なひび割れから水がしみ出して、それが集まり滴水となっている状況である。

60m付近漏水状況

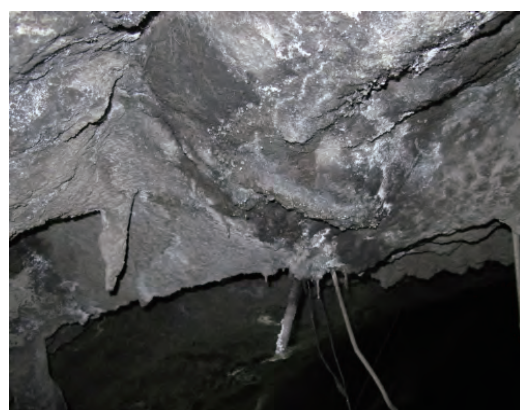
145m付近漏水状況

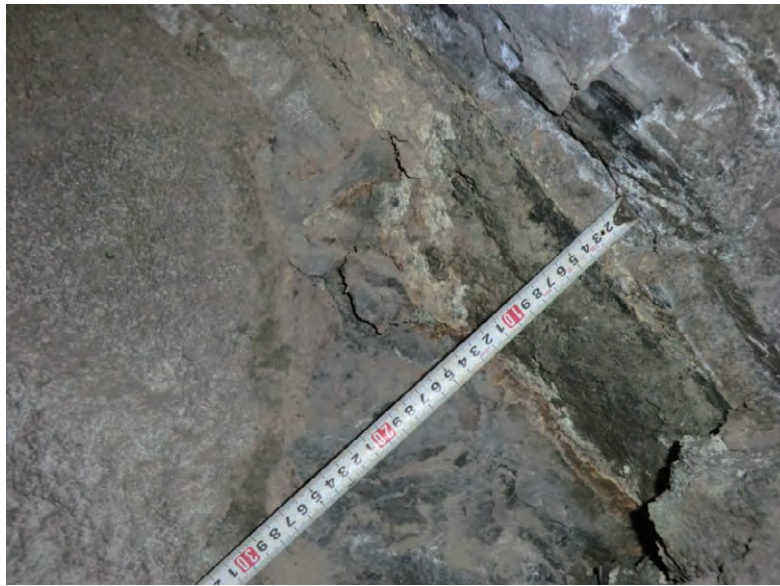
F-1 断層は、214m 付近の側部の剥落部で確認された。破碎部は土砂状で、幅は約 10cm と規模は小さいが、吹き付けコンクリートの一部が剥落し、その延長部に沿って 1～3cm 程度の開口亀裂が認められる。断層の前後は硬質の石灰岩が分布し、破碎部以外の部分は健全である。そのスケッチを図－12 に、状況写真を写真－54 に示す。

写真－ 54 F-1 断層

(幅 10cm で黒色の土砂状であり、その両側は健全な石灰岩が分布)

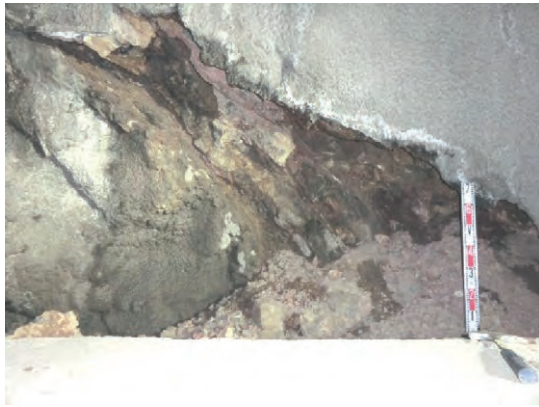
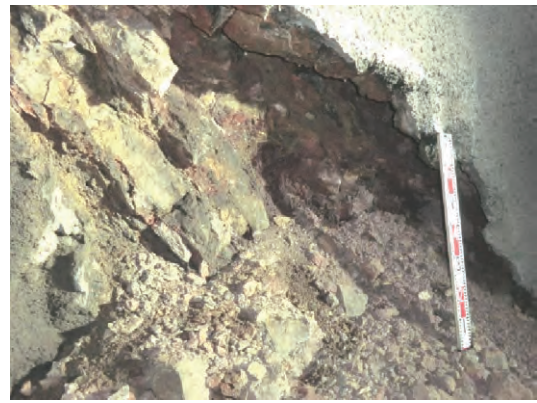
F-2 断層は、232m 付近の天端、240m 付近の側部の崩落部で確認された。破碎部の規模は約 3m で、吹付けコンクリートの一部が剥落し、土砂の崩落が認められ、右側車線では崩壊した土砂が側部に堆積している。また 1 年前の点検の時と比較すると、2 箇所で吹付け部の新しい崩落が認められ、変状が拡大していることが認められた。また、この崩落部の上部は非常に不安定であり、今後崩壊が進行する恐れがある。

断層の部分は硬質の石灰岩と接しており、破碎部は黒色で一部粘土をはさみ地下水のしみ出しも認められ脆弱である。それらのスケッチを図－13、14 に、状況写真を写真－55～58 に示す。

写真－ 55 240m 付近の F-2 断層破砕部と健全部の境界付近

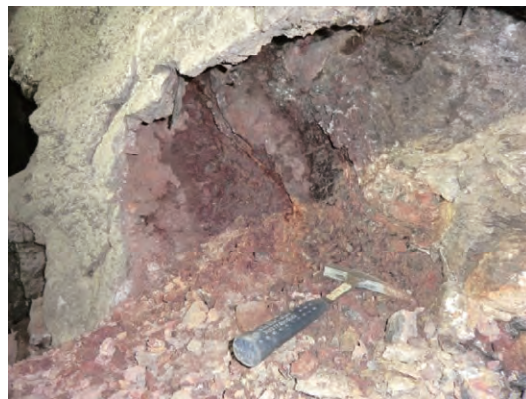
写真－ 56 F-2 断層（上り線）245m 付近の破砕部

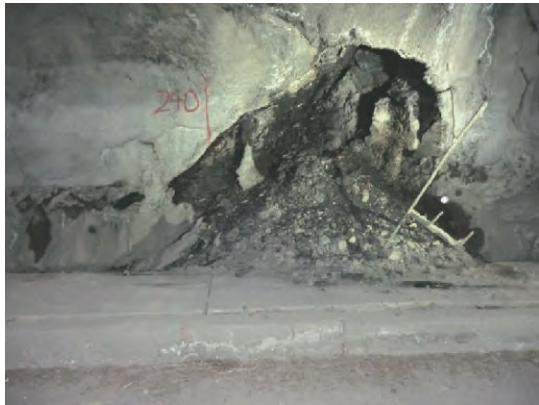
写真－ 57 F-2 断層（下り線）245m 付近の破碎部の写真  
モルタルの崩落が新たに認められる

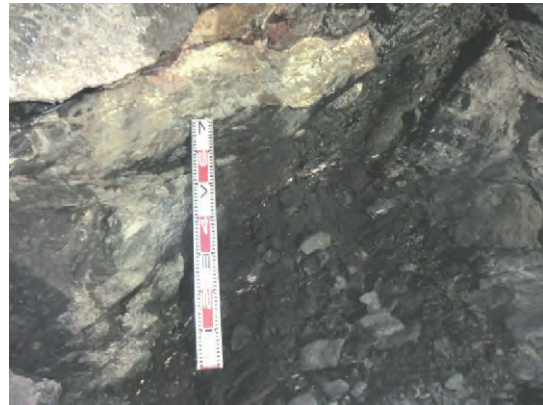
写真－ 58 暗黒色の破碎部の拡大写真

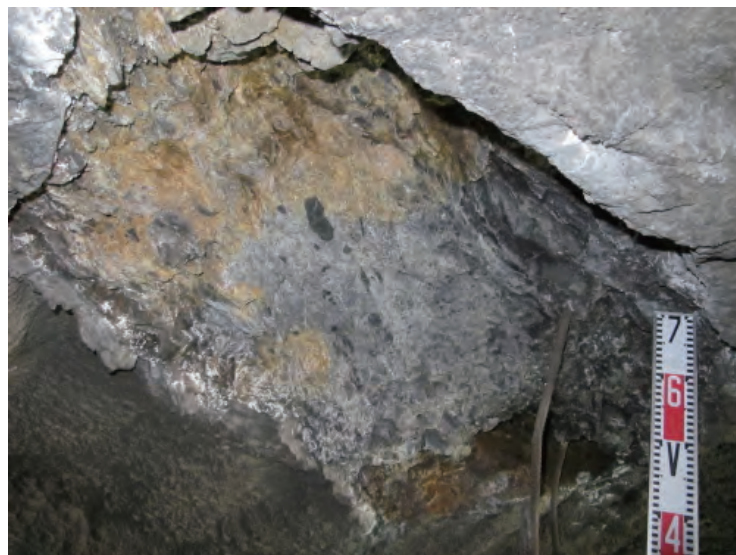
F-3 断層は、245m 付近の天端の崩落部で一部が確認された。吹付けコンクリートの一部が剥落し、断層の延長部に沿って数箇所剥落が認められる。破碎部は、黄褐色～灰色の礫混り土砂からなり、半固結状態であり、F-2 断層に比べると破碎の程度は少ない。ただし、その分布の確認範囲が局所的であり、破碎幅を直接測定できてないが、周辺部の観察から破碎幅は 1m 程度と推定される。

写真－ 59 F-3 断層の破碎部

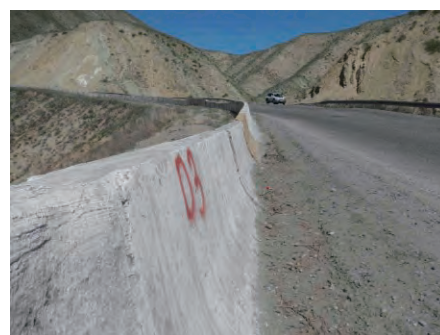
D3、D4 箇所の現況は、コンクリート製防護柵（以下「防護柵」）の外側に排水溝が設置されているが、防護柵前面の路肩に堆積した土砂などにより排水溝に流下せず十分な排水機能を発揮していないケースも多い。（写真－60）

写真－ 60 排水孔の土砂堆積（D3）

路面の排水を確実に処理するためには防護柵前面（車道側）に排水溝を設置するとともに、跳水による洗掘を防止するため集水マス进行パイプで車道の外側に排水する。集水マス上部はスクリーンを設置して車両等の転落を防止する。縦排水溝に接続する箇所では集水マスを設け、現況排水溝からの排水も集水する。縦排水溝入口には跳水を防止する「ふた」を設置する。（図－19）

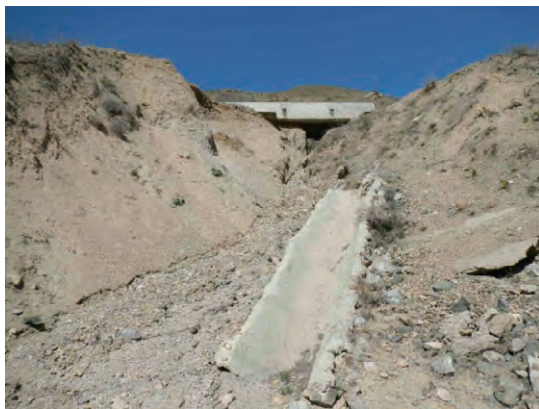
写真－ 61 S2崩壊の状況

洗掘箇所では盛土による埋め戻しを行うが、一度崩落した箇所で単に盛土しただけでは盛土内部に崩落形状が残るため、再び崩落しやすくなる。そこで崩落した部分を中心に幅広く段切りし、埋め戻しを行う必要がある。また、盛土内部には反対車線側からの地下水経路があるものと推測されるので地下排水管の設置も必要である。（写真－61・62、図－21）

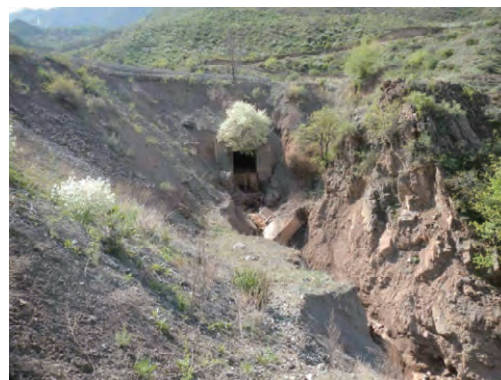
D45 では道路盛土に下部に河川が位置しているが、浸食が著しくこのまま放置すると道路盛土も崩落する可能性がある。河川の流路工整備は道路補修とは異なるものであるが、道路構造を維持するために必要と考え、流路工整備の方法について検討する。

写真－ 63 盛土下河川の状況

測量結果から現況のカルバートボックス（以下、C-Box）出口から約 40%の勾配で河川が流下している。このままの勾配で流路を整備すると排水の流速が早くなり過ぎ、再び洗掘が発生する可能性が高いため、新設する C-Box 内に落差工を設けて流速を抑えることとする。

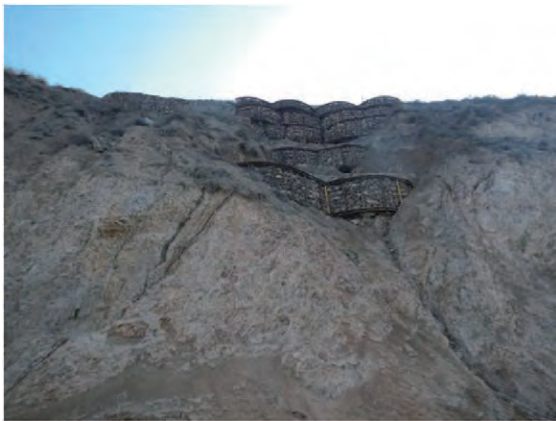
写真－ 64 崩落箇所 全景

当該箇所は 2009 年に崩落したため蛇籠で補修されたが、その後も崩落箇所の緩みが深刻であり MOTC 関係者から補修工法の検討について依頼を受けたことから、補修工法について提案する。

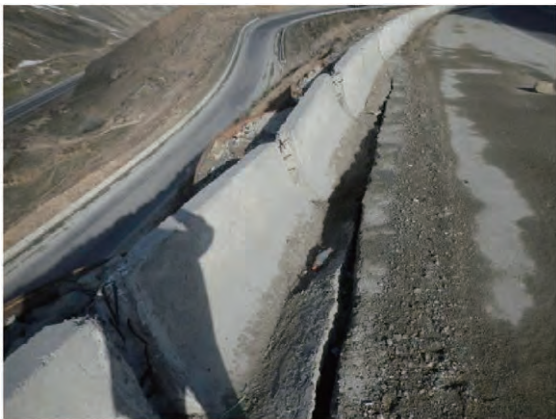
崩落箇所上部路面は、コンクリート製防護柵と舗装の間に亀裂が生じており（写真－66、67）、雨水が道路下及び蛇籠背面に浸入していると推測できる。これら雨水が蛇籠背面の土砂を洗い流す形で舗装路面下に空洞が生じ路面が沈下する可能性がある。

写真－ 66 崩落箇所上部路面  
路肩に亀裂が見られる

上部路面からの雨水浸入を防止するため、現在破損している舗装路面の亀裂を防水性の高い材料（コンクリート、アスファルトなど）で充填する。また、今後、雨水が崩壊箇所に集中しないよう山側が低くなるよう横断勾配を変更する。

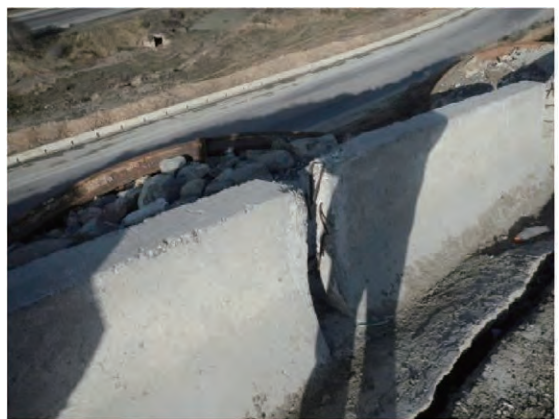
写真－ 67 路肩コンクリート製防護柵  
崖側に傾いている
