## 5-2 橋梁

### 5-2-1 損傷程度による補修の優先順位付け

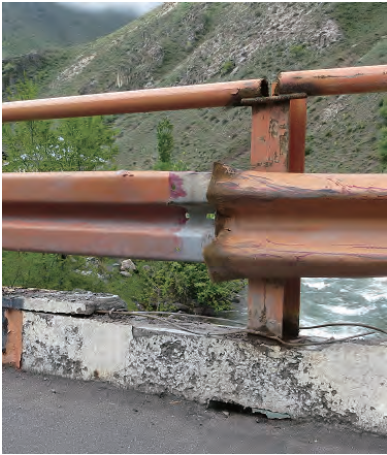
写真－ 68 No. 4 橋 高欄

車両の衝突により損壊している高欄は、同じ素材・構造の部材（現地調達資材）での取り換えを提案する。

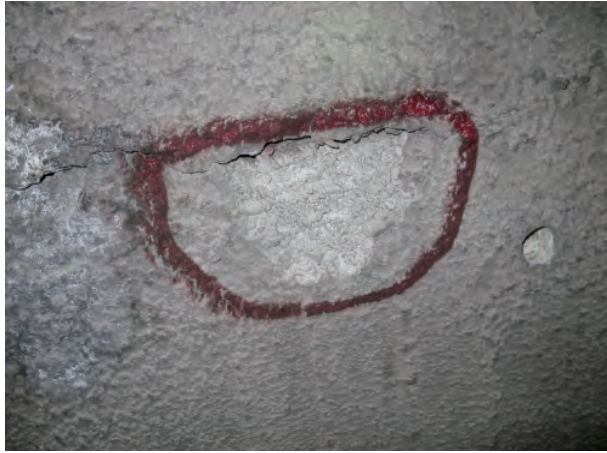
写真－ 71 対策実施箇所のマーキング状況

健全度判定において判定区分が“a”となっている剥落の恐れがあるジャンカに対して対策工法を計画する。また、当該箇所に関しては、現地に赤色スプレーによりマーキングを実施した。

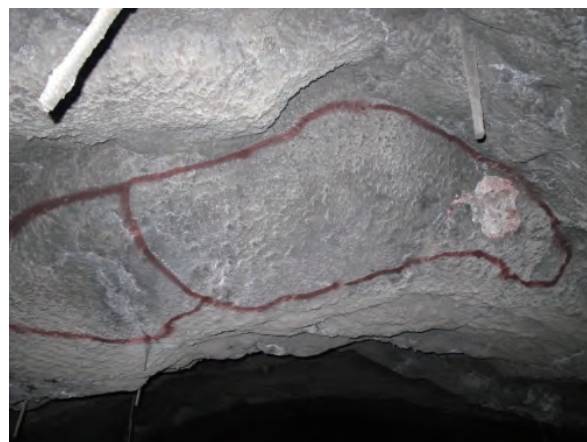
写真－ 72 対策実施箇所のマーキング状況

健全度判定において判定区分が“a”となっている剥落の恐れがあるうきに対して対策工法を計画する。なお、対策実施箇所に関しては、トンネル内は赤色スプレーにより、面壁は黄色スプレー（周辺からあまり目立たないように黄色とした）によりマーキングを実施した。

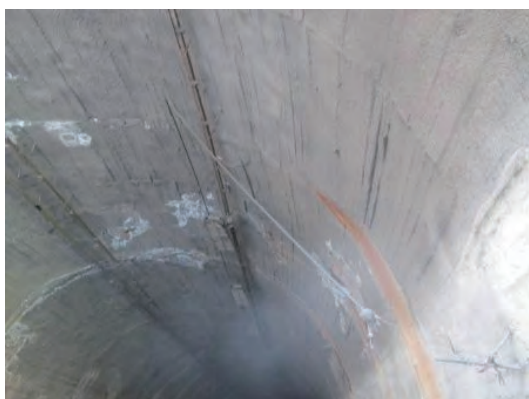
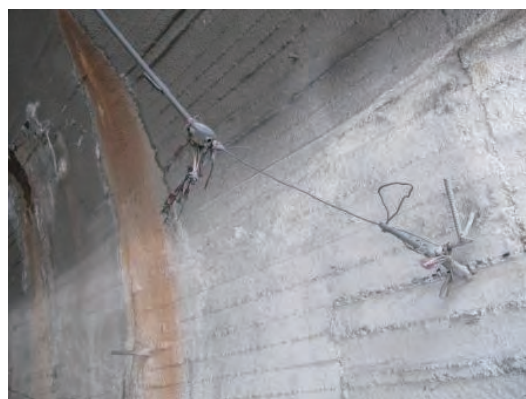
写真－ 73 起点側坑付近のケーブル垂れ下がり状況

- ・本調査においても、トンネル No.2 のような崩落は確認されなかった。
- ・起点側坑口付近においてケーブルの垂れ下がりがあり、今後通行車両に支障を及ぼすことが考えられるため、撤去する必要がある。

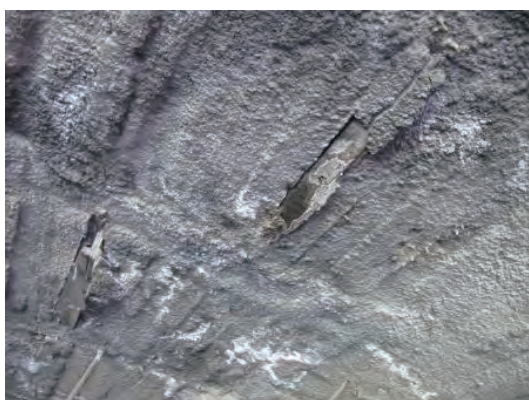
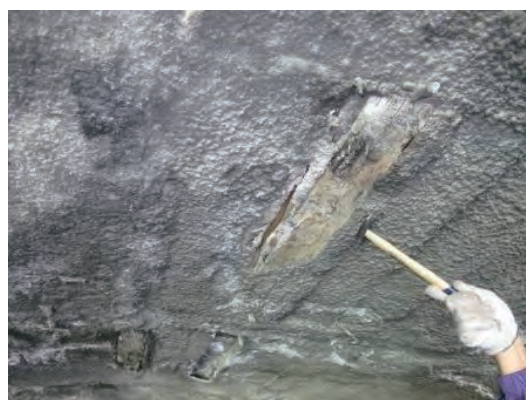
写真－ 74 終点側付近のうき状況

- ・終点側坑口付近では、覆工コンクリート施工時の型枠が多く残っており、その表面がういている状況が多く確認された。そのため、不安定箇所に関しては、早急に叩き落とす必要がある。

トンネル No.1 に関しては、先に述べたように、トンネル No.2 のような崩落は発生していないものの、終点側坑口付近での、木製型枠残存に伴ううきが至る所で確認されるため、不安定なコンクリート片を叩き落とす必要がある。

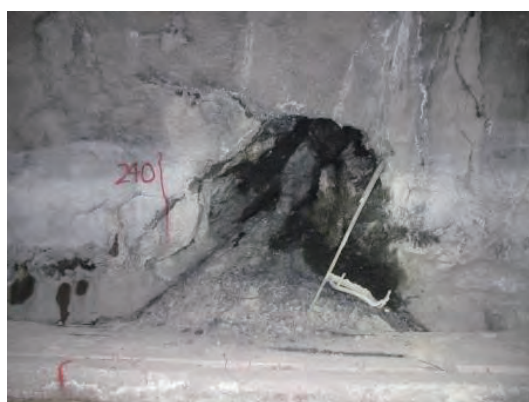
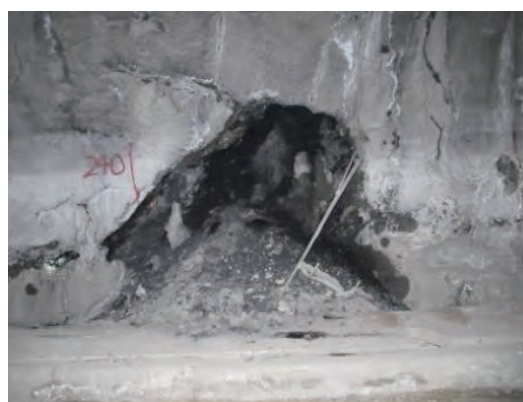
写真－76 崩落状況の比較

崩落箇所は非常に不安定な状況であり、対策の緊急性は非常に高いため、優先的に対策を実施すべきである。また、昨年度の調査時と比較して、崩落箇所が拡大している状況も確認される。

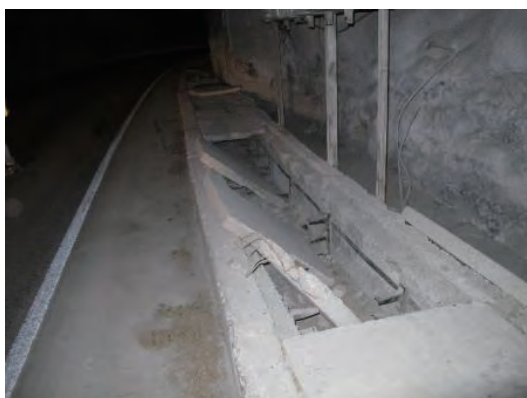
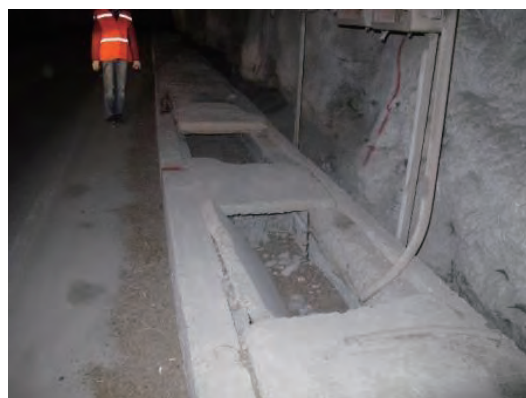
写真－ 77 コンクリート蓋の状況

トンネル側方では、以前ケーブル類が入っていたと考えられるコンクリート溝の蓋が部分的に開けられ、そのまま側方に乱雑に放置されている状況にある。

今後、中長期的に維持管理を行うためには、定期的な日常点検が不可欠となる（中長期維持管理計画の頁で詳述）。日常点検は一般車両の供用下において徒歩で行うことから、安全にかつ効率的に行うためには、現在側方に放置されているコンクリート蓋を適切な位置に戻す必要がある。また、照明設備の無い本トンネルで、路面や側部に落下したコンクリート片を速やかに発見、確認するためにも重要な事項である。

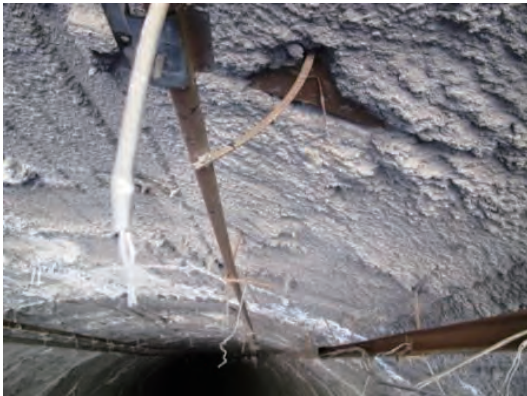
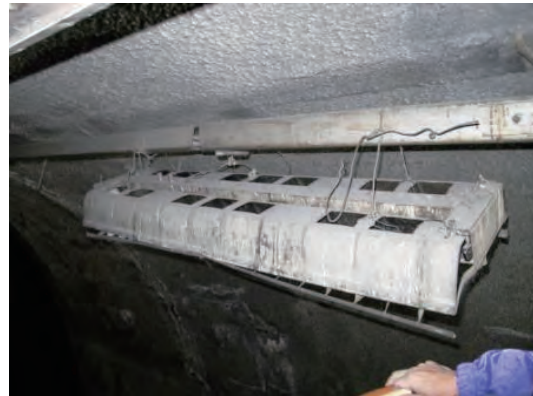
写真－ 78 ケーブル等の状況

本トンネル内には現在は使用されていない既往照明設備ならびに換気設備のためのケーブル等が存在する。これらに関しては、現時点では安定しているが、今後の経年劣化により落下する恐れがあるため、計画的に除去する必要がある。

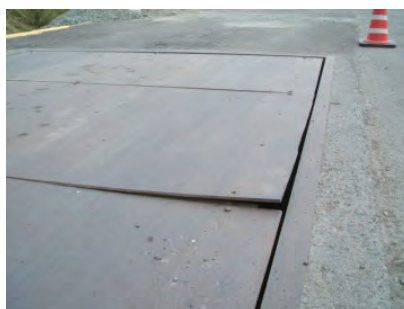
床板がめくれているが、機能上問題ないとしている。
