キルギス国
ビシュケクーオシュ道路改修事業に
関する第二次援助効果促進調査
(SAPS)

ファイナル・レポート
別冊資料集

平成 24 年 10 月
(2012 年)

1-1. 詳細調査個所の現状

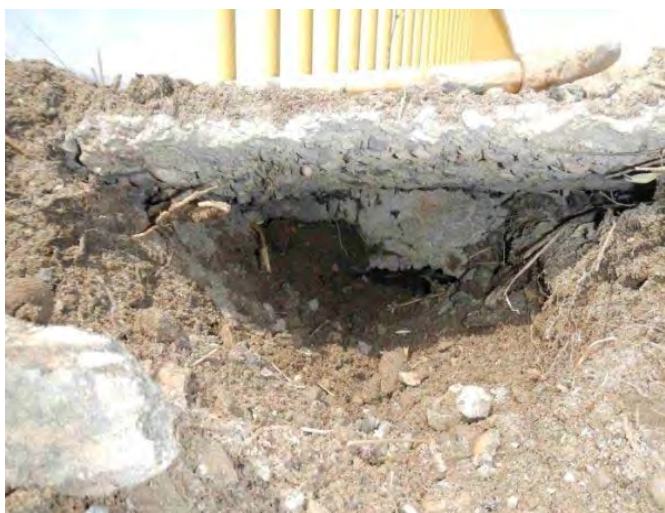
損傷名 損傷概要 橋台側面の空隙。	
		判定 規模も小さく優先度は低い。	
写真番号	D15 -06

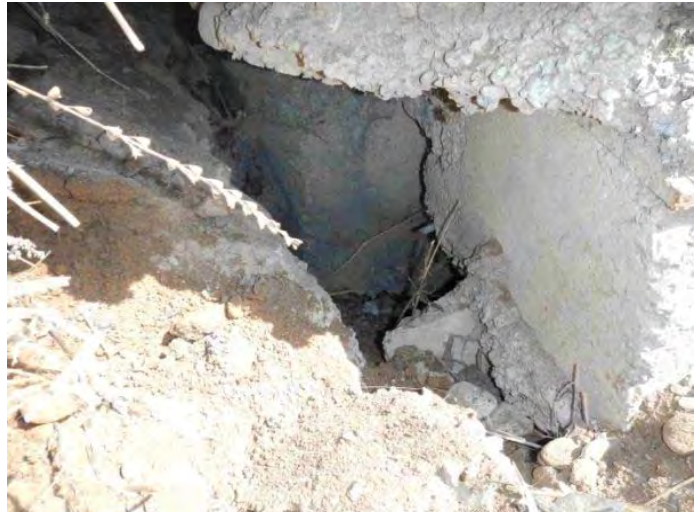
損傷名 洗掘 損傷概要 橋台側面の空隙。	
		判定 規模も小さく優先度は低い。

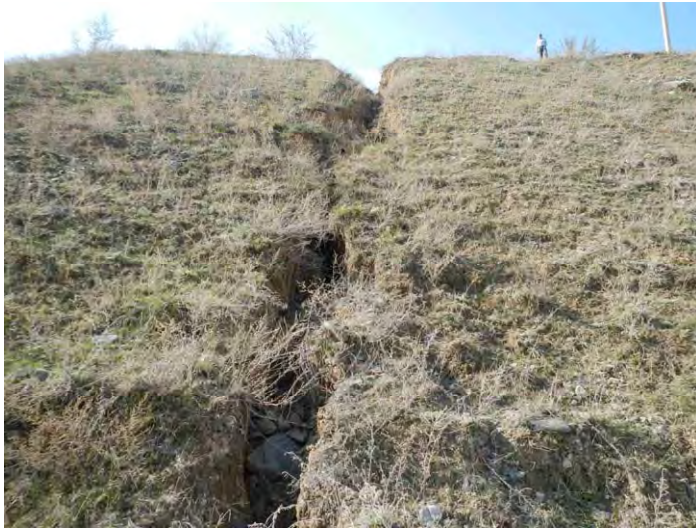
写真番号 D19 -04

損傷名 のり面洗掘

損傷概要
路面排水によると見られるのり面洗掘が数箇所で見られる。

判定
比較的規模も大きく補修の優先度は高い。

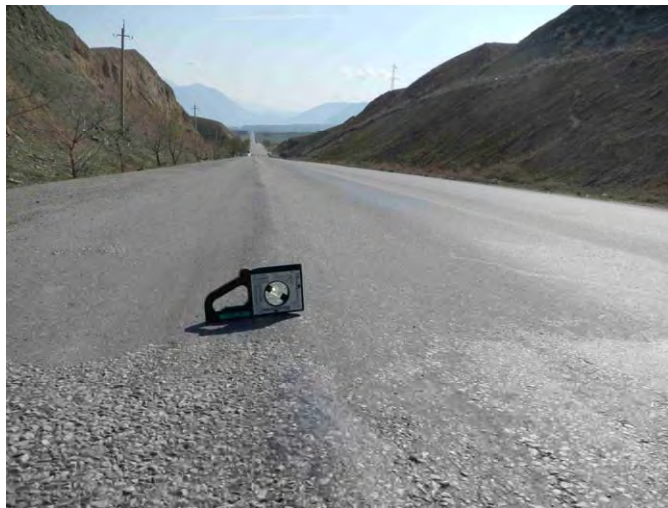
写真番号 D19 -05

損傷名 わだち掘れ

損傷概要
D18～D20はオシュに向かって上り勾配となっており、わだち掘れが大きい。(5cm程度)

判定
交通安全上補修の優先度は高い。

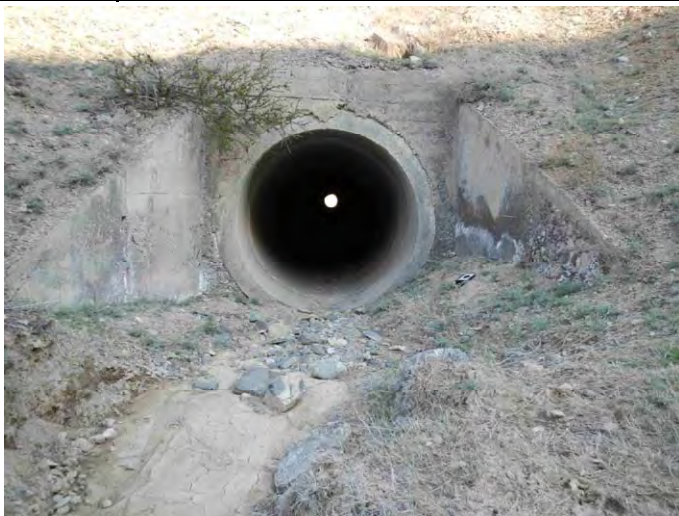
写真番号 D19 -06

損傷名 洗掘

損傷概要
横断管は土砂の堆積もなく良好な状態にある。

判定
横断管は補修の必要はない。

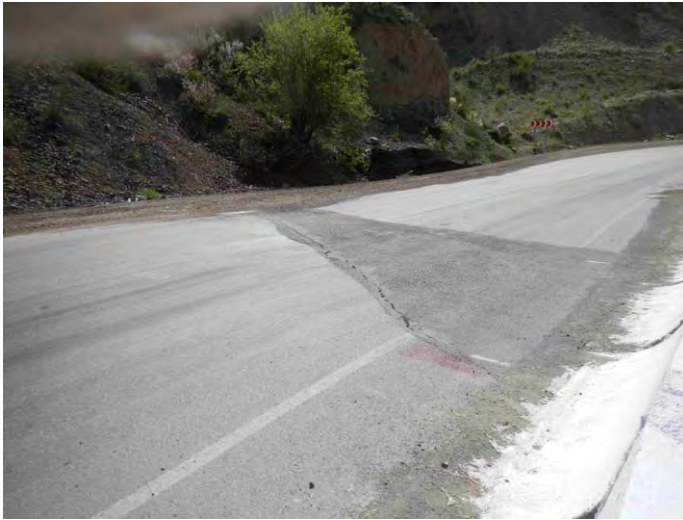
写真番号 D45 -04

損傷名 緊急補修された段差

損傷概要
調査期間中に緊急補修された。

判定
緊急補修として適切。

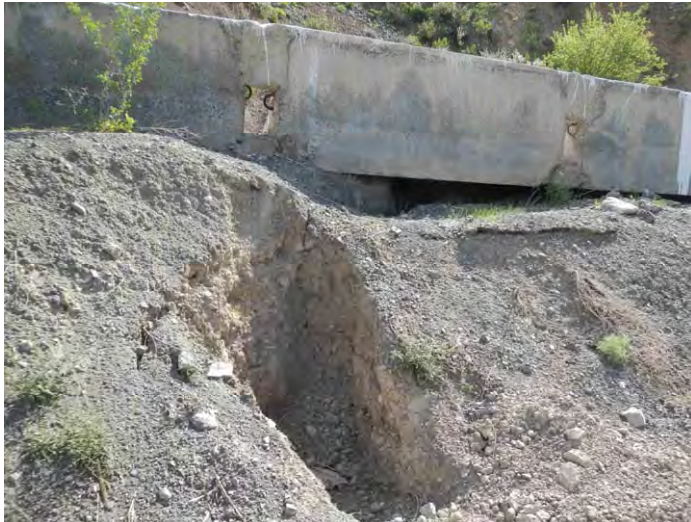
写真番号 D45 -05

損傷名 段差(側面)

損傷概要
コンクリート防護柵の下に沈下による空隙が生じている。

判定
緊急に対策が必要。

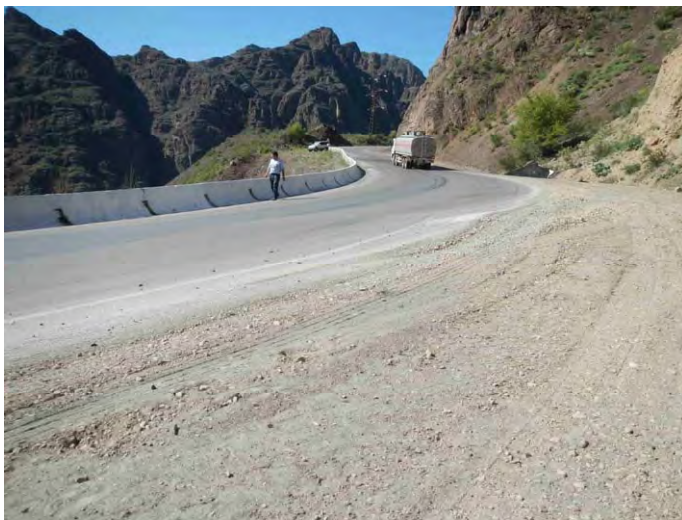
写真番号 D45 -06

損傷名 路面沈下状況

損傷概要
盛土全体もやや沈下している。

判定
早期の対策が必要。

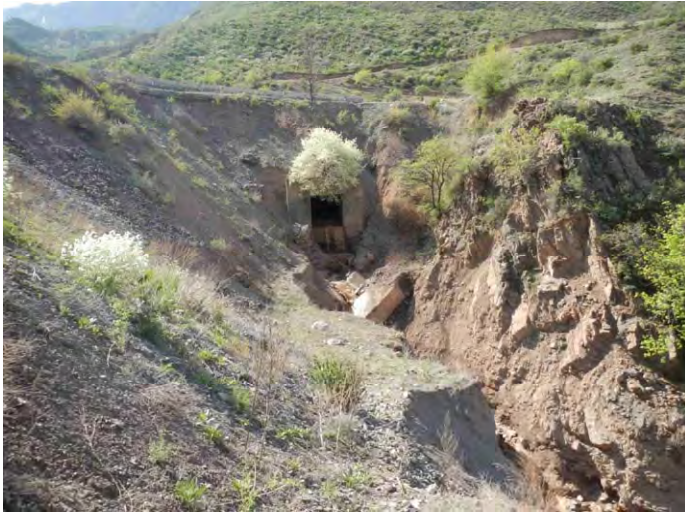
写真番号 D45 -07

損傷名 盛土下部の水路状況

損傷概要
水路の洗掘が進行し盛土が崩壊する恐れがある。その場合、道路も大規模に崩落し通行できなくなる可能性が高い。

判定
早期の対策が必要。

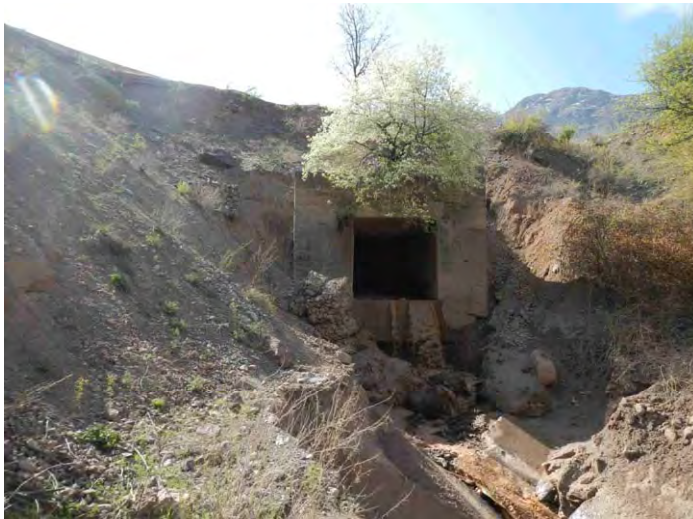
写真番号 D45 -08

損傷名 盛土下部の水路状況

損傷概要 水路カルバート出口
水路カルバートの出口から洗掘が進行している。

判定
早期の対策が必要。

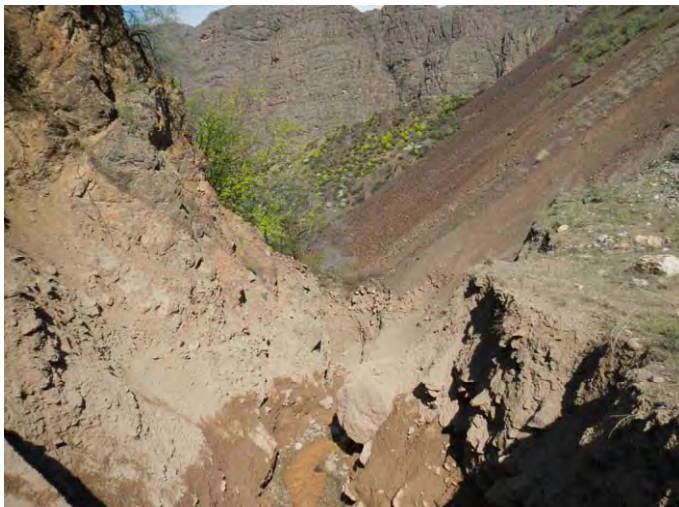
写真番号 D45 -09

損傷名 水路の洗掘

損傷概要
5m程度の深さまで洗掘が進んでおり、いつ崩壊してもおかしくない状況。

判定
早期の対策が必要。

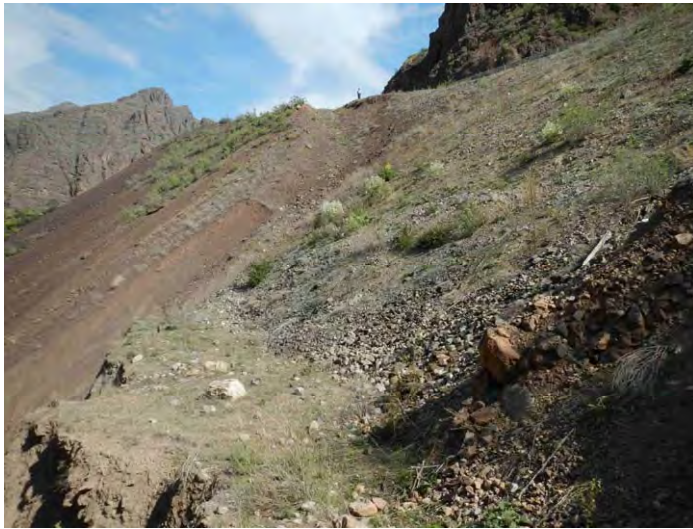
写真番号 D45 - 10

損傷名 道路盛土のり面

損傷概要
道路のり面勾配も急勾配でありこのままでは安定しない。

判定
早期の対策が必要。

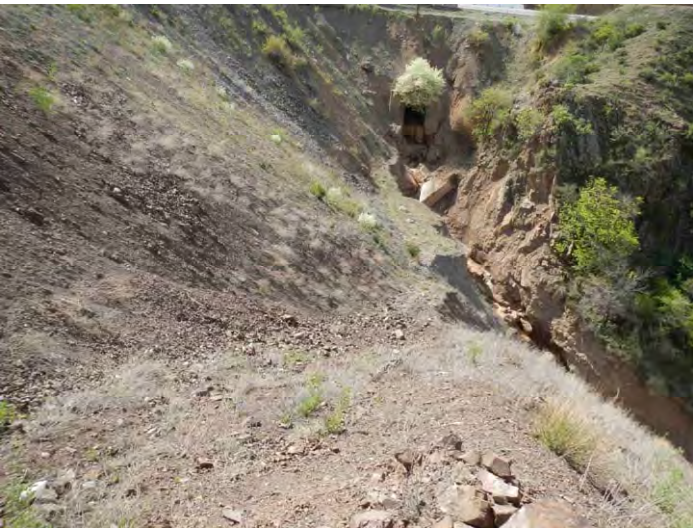
写真番号 D45 - 11

損傷名 盛土と水路

損傷概要
5m程度の深さまで洗掘が進んでおり、いつ崩壊してもおかしくない状況。

判定
早期の対策が必要。

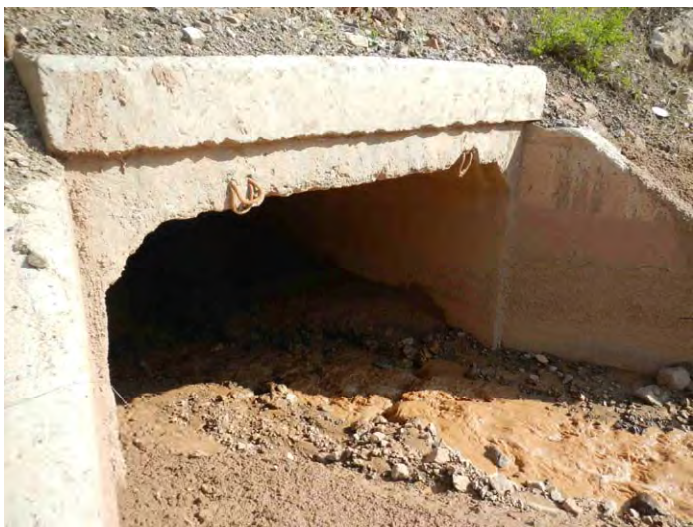
写真番号 D45 - 12

損傷名 カルバート上流側

損傷概要
カルバート上流側は半分以上土砂が堆積している。このまま放置するとカルバートによる排水ができなくなり、盛土全体が水路により破壊される恐れがある。

判定
早期の対策が必要。

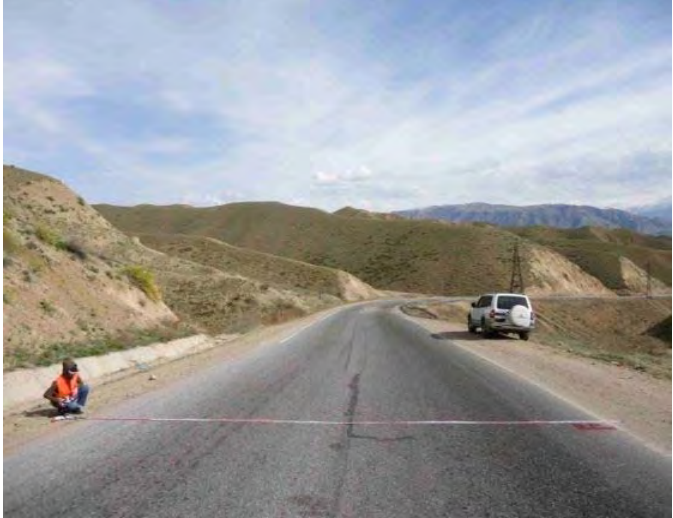
損傷名 全景 損傷概要 ほぼ全面に渡って沈下が見られ沈下量も大きい。	判定 比較的規模も大きく補修の優先度は高い。	
	写真番号	D08 -02	
 	損傷名 路面沈下、クラック 損傷概要 ほぼ全面に渡って沈下が見られる。	判定 比較的規模も大きく補修の優先度は高い。	
	写真番号	D08 -03	
 	損傷名 損傷概要 大規模な洗掘が発生しているほか、そのほかにも数箇所で洗掘が発生している。	判定 比較的規模も大きく補修の優先度は高い。

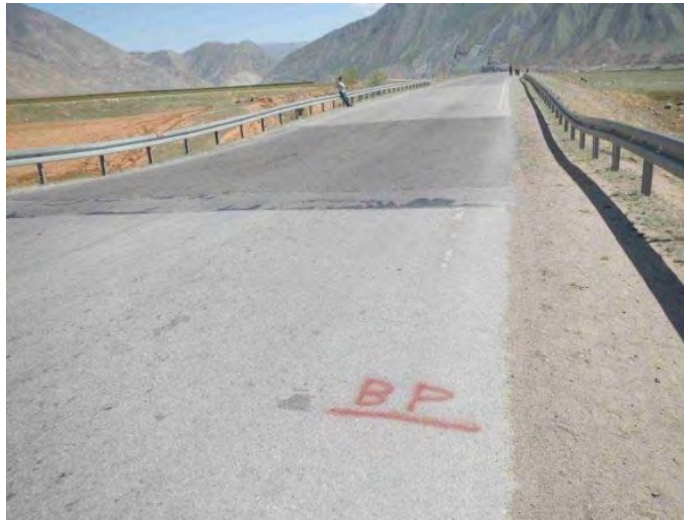
損傷名 全景 損傷概要 横断管交差箇所で盛土全体が沈下している。		
	判定 高速で通過する車に対しては大きな影響があるので早急な対策が必要。		
写真番号	D12 -02		
 	損傷名 路面沈下、クラック 損傷概要 横断管交差箇所で盛土全体が沈下している。		
	判定 高速で通過する車に対しては大きな影響があるので早急な対策が必要。		
写真番号	D12 -03

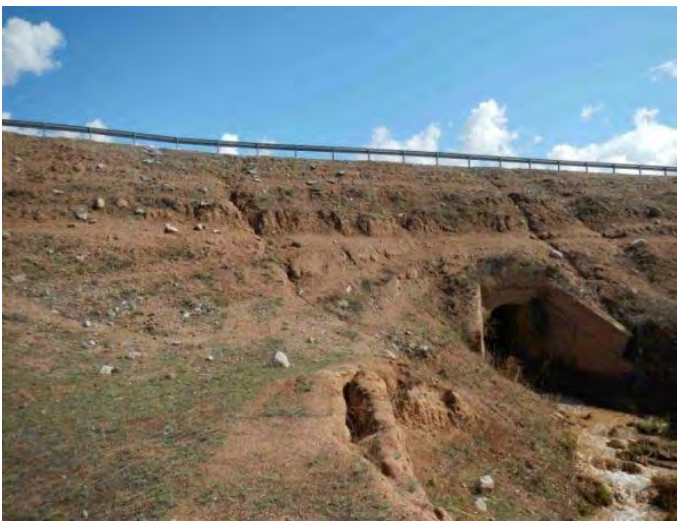
損傷名 のり面洗掘 損傷概要 路面排水が集中する中央部付近でのり面洗掘が数箇所見られる。		
	判定 適切な路面排水処理が必要。

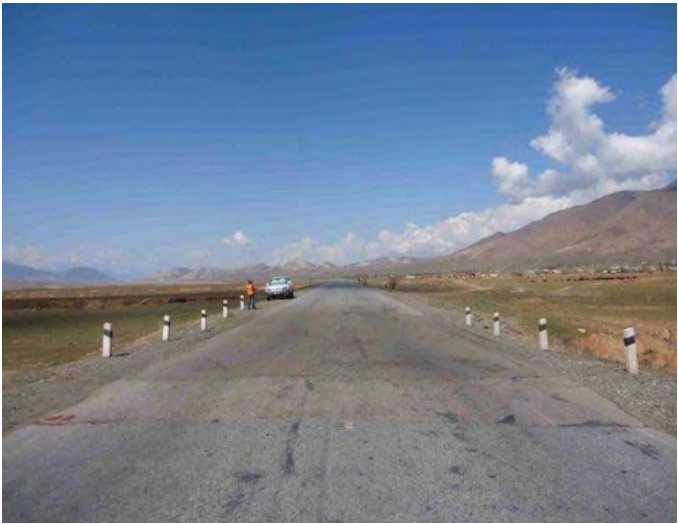
損傷名 全景 損傷概要 横断管交差箇所で盛土全体が沈下している。		
	判定 高速で通過する車に対しては大きな影響があるので早急な対策が必要。		
写真番号	D14 -02

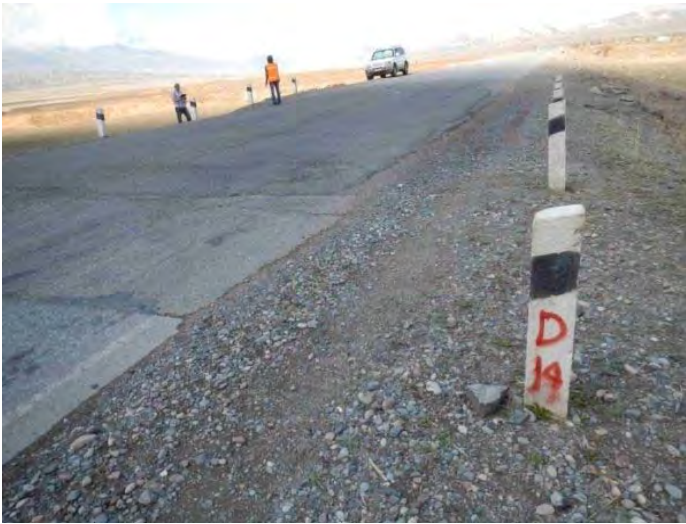
損傷名 路面沈下、クラック 損傷概要 横断管交差箇所で盛土全体が沈下している。		
	判定 高速で通過する車に対しては大きな影響があるので早急な対策が必要。		
写真番号	D14 -03		
 	損傷名 横断管土砂堆積 損傷概要 横断管に土砂が堆積し通水断面が大幅に減少している。		
	判定 早急に土砂の取り除きが必要。

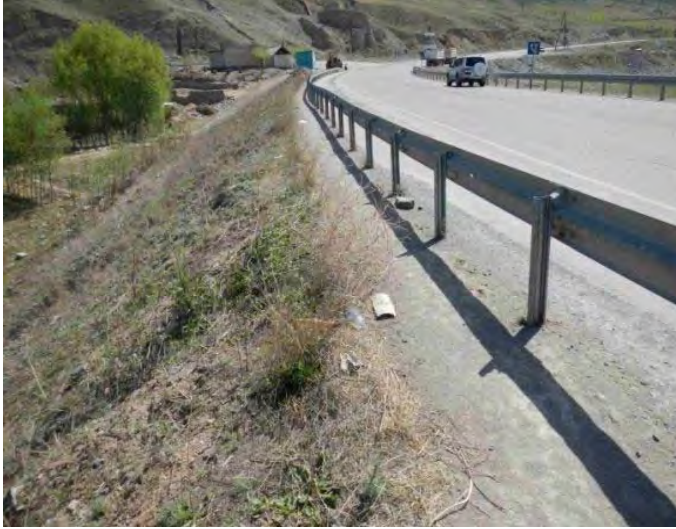
損傷名	のり面洗掘	
	損傷概要	沈下箇所付近の盛土のり面に洗掘が見られる。沈下との関連は不明。	
	判定	規模も小さく優先度は低いが必要観察。

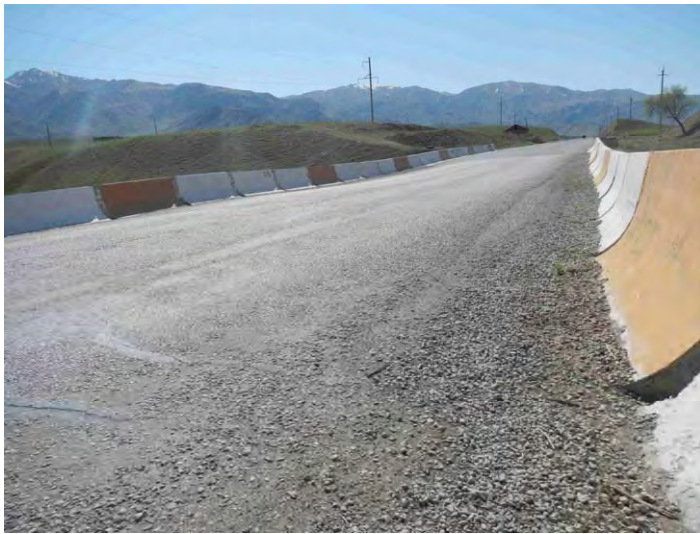
写真番号 D18 -01

損傷名 全景

損傷概要
切土と切土に挟まれた短い盛土区間で盛土全体が沈下するとともにクラックの発生も見られ路面状態は良くない。

判定
比較的規模も大きいいため補修の優先度は高い。

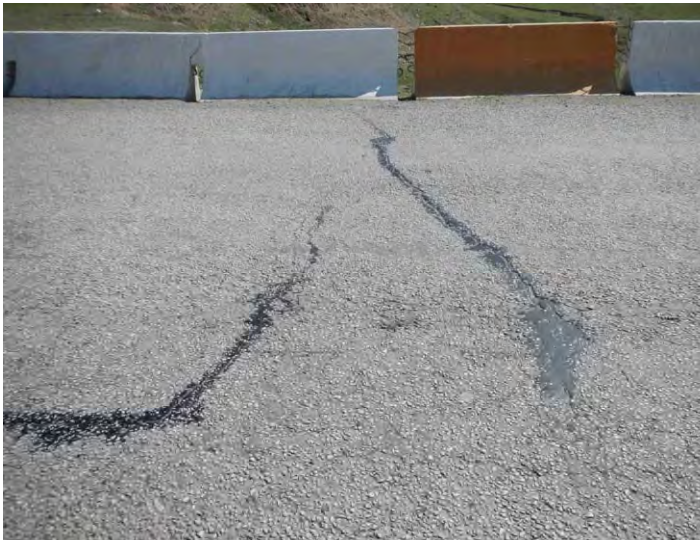
写真番号 D18 -02

損傷名 路面沈下、クラック

損傷概要
沈下に起因すると思われるクラックが横断方向に発生している。

判定
比較的規模も大きいいため補修の優先度は高い。

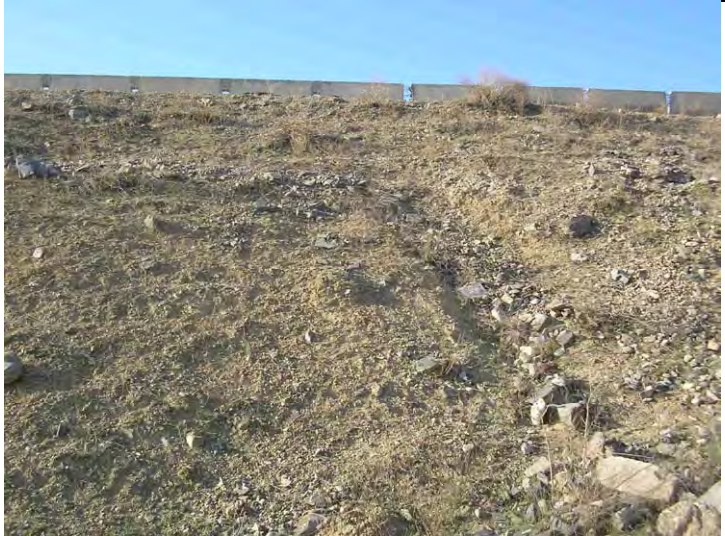
写真番号 D18 -03

損傷名 のり面洗掘

損傷概要
路面排水によると思われるのり面洗掘が数箇所見られる。

判定
比較的規模も大きいいため補修の優先度は高い。
