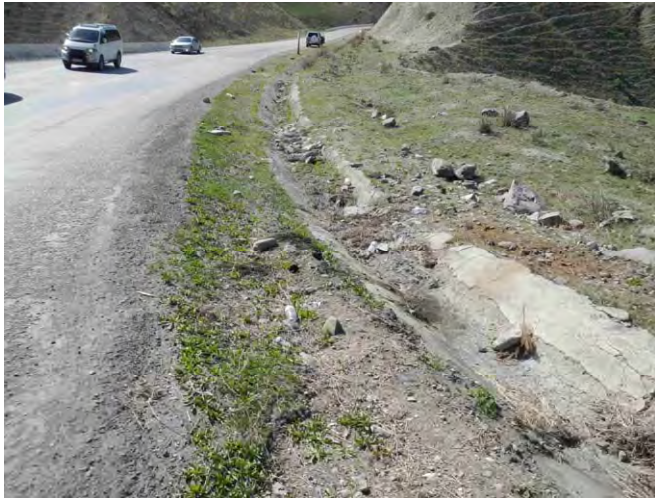
写真番号	D25 -04		
------	---------	--	--

損傷名	路肩排水状況
-----	--------

損傷概要
排水溝が破損し、のり面に排水が進入している。

判定
早急な補修が必要。

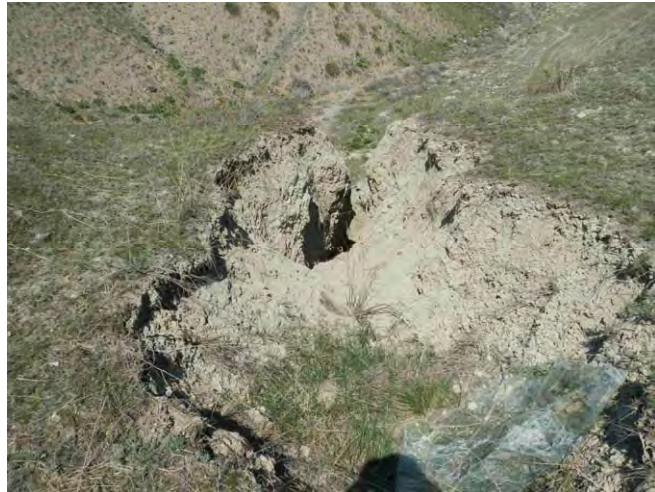
写真番号	D25 -05		
------	---------	--	--

損傷名	のり面洗掘
-----	-------

損傷概要
路面排水の侵入により、のり面洗掘が数箇所で見られる。

判定
早急な補修が必要。

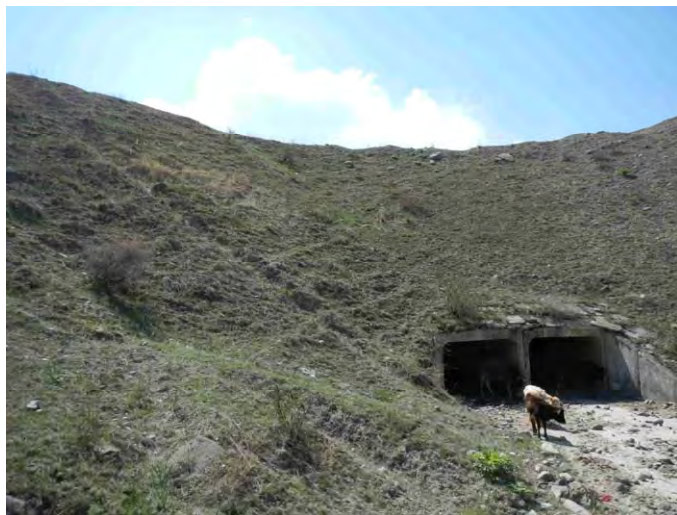
写真番号	D25 -06		
------	---------	--	--

損傷名	洗掘
-----	----

損傷概要
路面排水の侵入により、のり面洗掘が数箇所で見られる。横断カルバートボックスは問題なし。

判定
のり面洗掘の補修が必要。

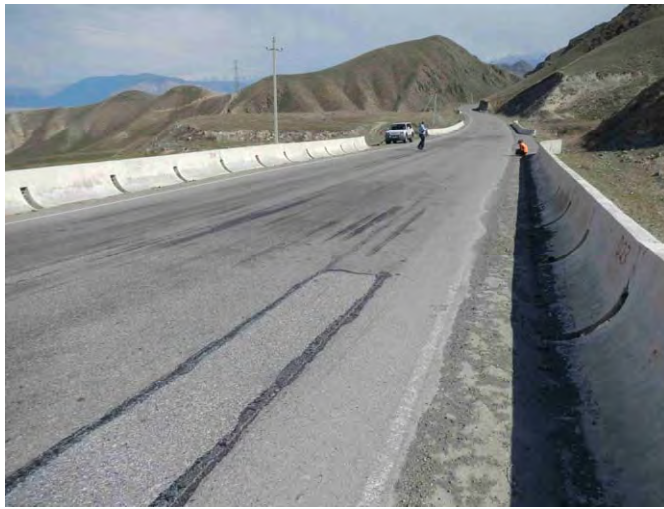
写真番号 D27 -01

損傷名 全景

損傷概要
切土に挟まれた短い盛土区間で特にビシュケク方向に路面沈下が見られる。

判定
沈下量は比較的小さく補修優先度は低い。

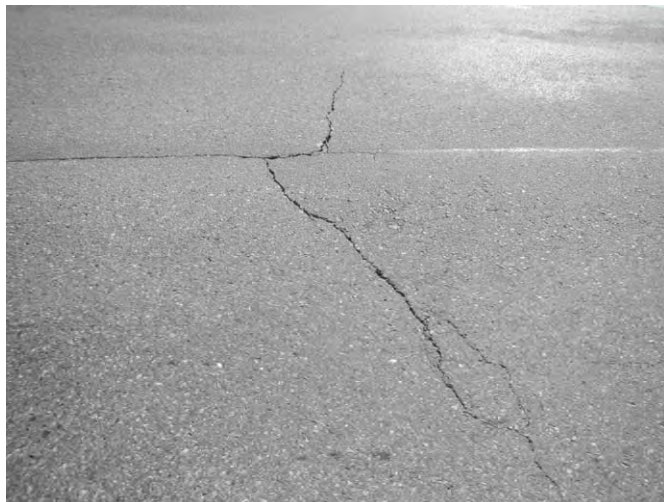
写真番号 D27 -02

損傷名 クラック

損傷概要
横断方向のクラック。補修されていない。

判定
規模は小さく補修優先度は低い。

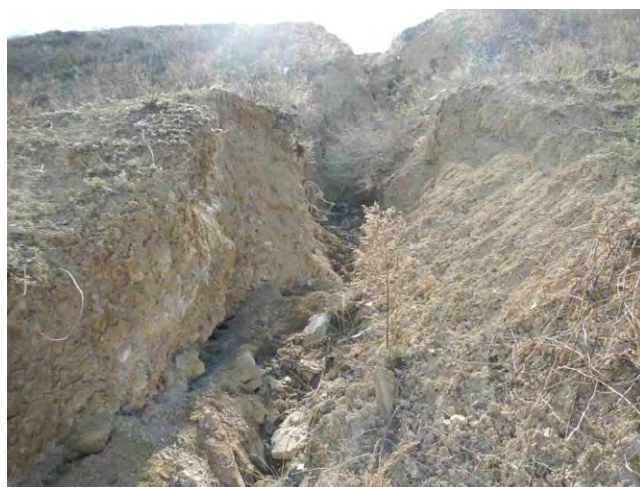
写真番号 D27 -03

損傷名 のり面洗掘

損傷概要
路面排水がのり面に侵入したため発生した洗掘。

判定
盛土の安定に悪影響があるので早期の補修が必要。

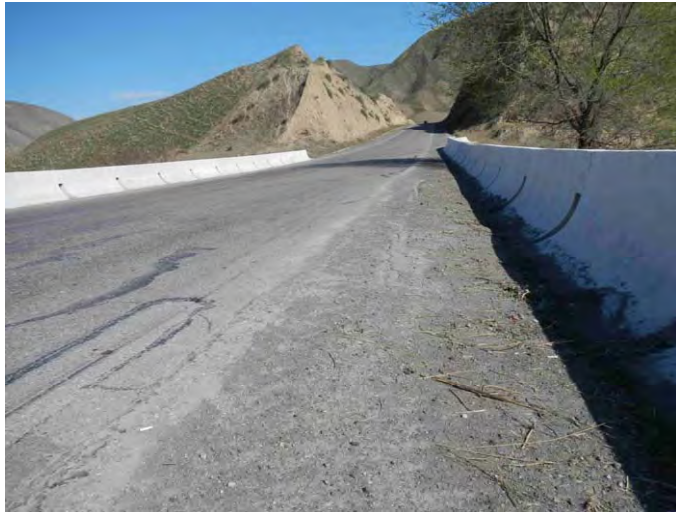
写真番号 D32 -04

損傷名 路面沈下、クラック

損傷概要
沈下箇所にクラックが多い。

判定
盛土内すべり破壊の可能性が高く補修優先度は高い。

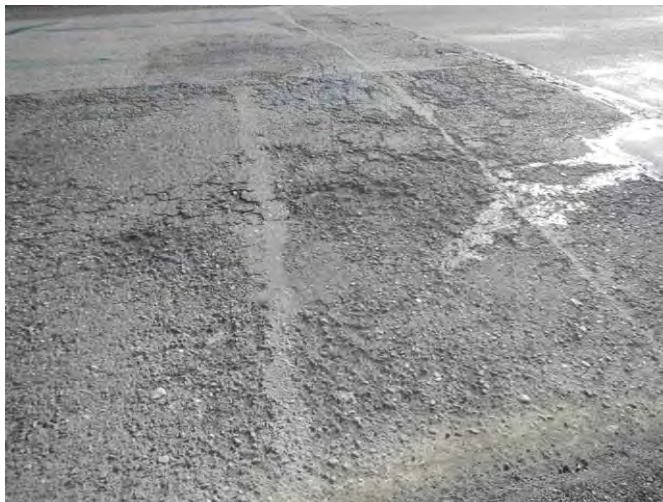
写真番号 D32 -05

損傷名 路面状況

損傷概要
補修跡と思われるが路面状況は良くない。

判定
早急な補修が必要。

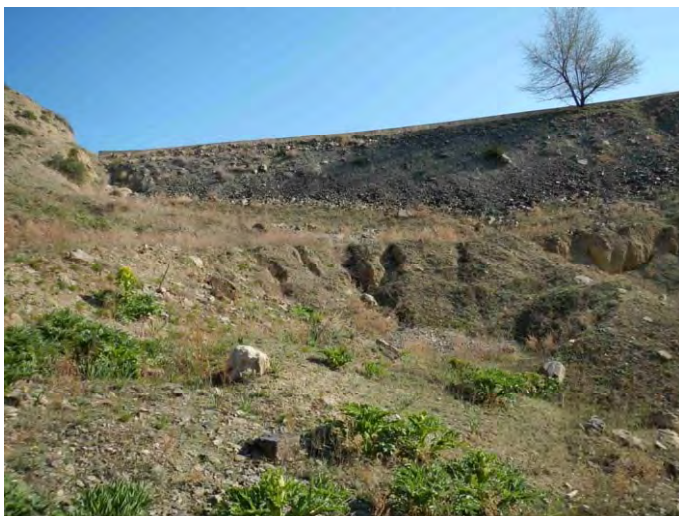
写真番号 D32 -06

損傷名 洗掘

損傷概要
路面排水の侵入によるのり面洗掘が数箇所で見られる。

判定
盛土の安定に悪影響があるので早期の補修が必要。

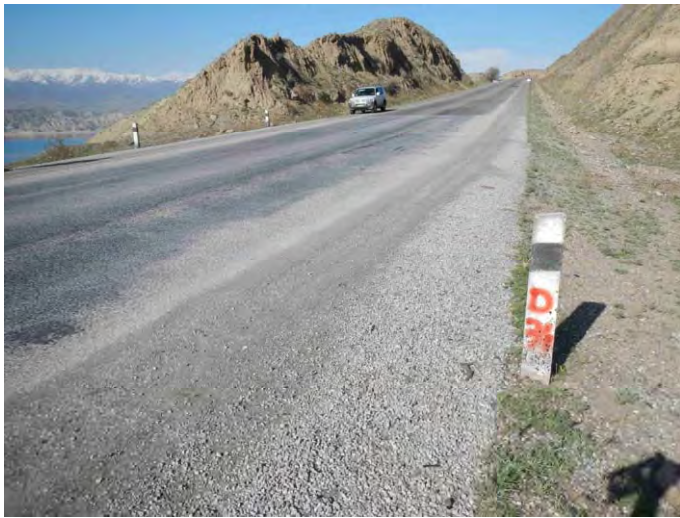
写真番号 D34 -01

損傷名 全景

損傷概要
切土に挟まれた短い盛土区
間。オシュ方向に路面沈下が見られる。

判定
沈下量は比較的小さく補修優
先度は低い。

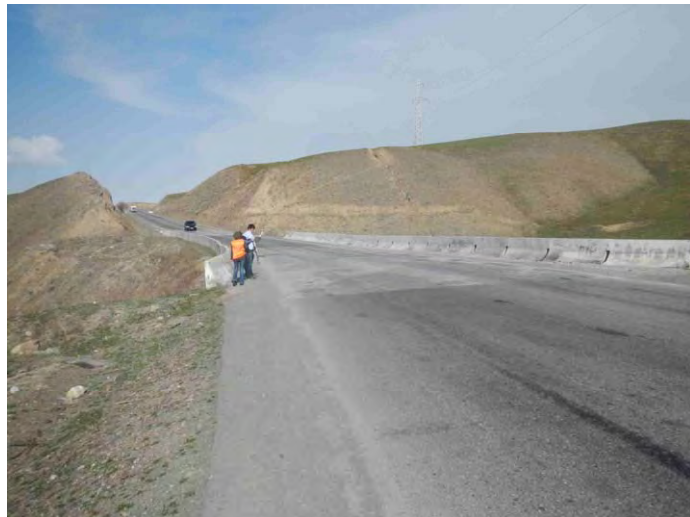
写真番号 D34 -02

損傷名 路面沈下、クラック

損傷概要
切土に挟まれた短い盛土区
間。オシュ方向に路面沈下が見られる。

判定
沈下量は比較的小さく補修優
先度は低い。

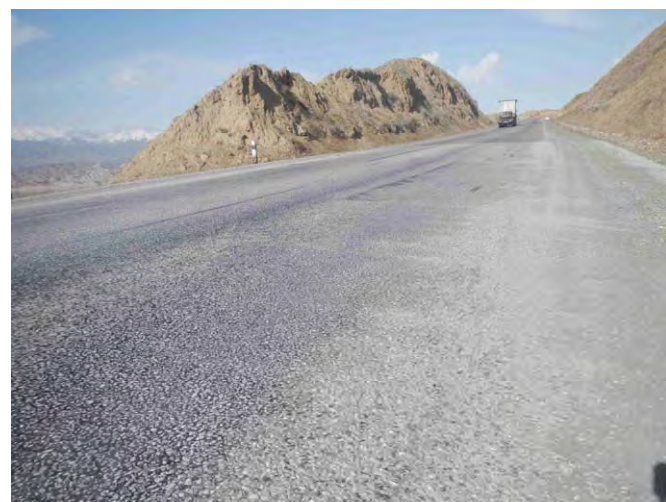
写真番号 D34 -03

損傷概要
切土に挟まれた短い盛土区
間。オシュ方向に路面沈下が見られる。

判定
沈下量は比較的小さく補修優
先度は低い。

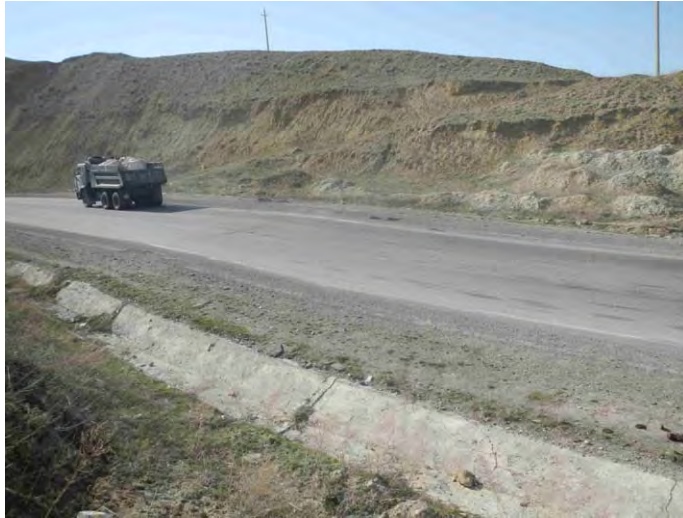
写真番号 D39 -01

損傷名 全景

損傷概要
切土区間の短い区間に沈下が発生している。

判定
沈下量は比較的小さく補修優先度は低い。

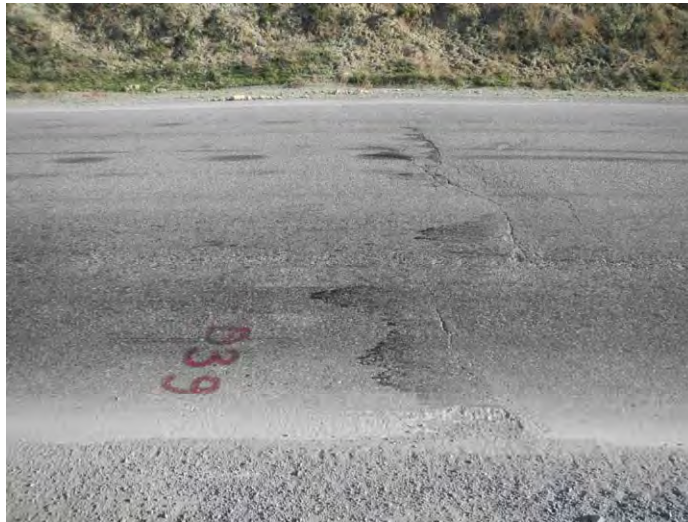
写真番号 D39 -02

損傷名 路面沈下、クラック

損傷概要
横断方向クラック。発生箇所は少ない。

判定
交通への影響は少なく補修優先度は低い。

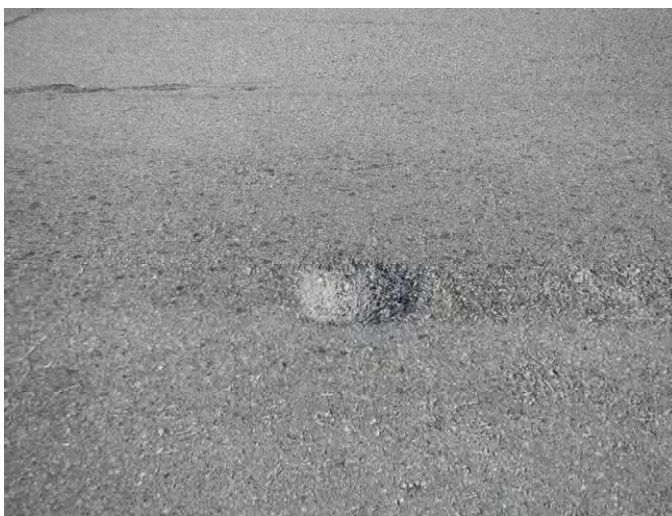
写真番号 D39 -03

損傷名 路面損傷

損傷概要
原因不明の路面損傷。

判定
交通への影響は少なく補修優先度は低い。

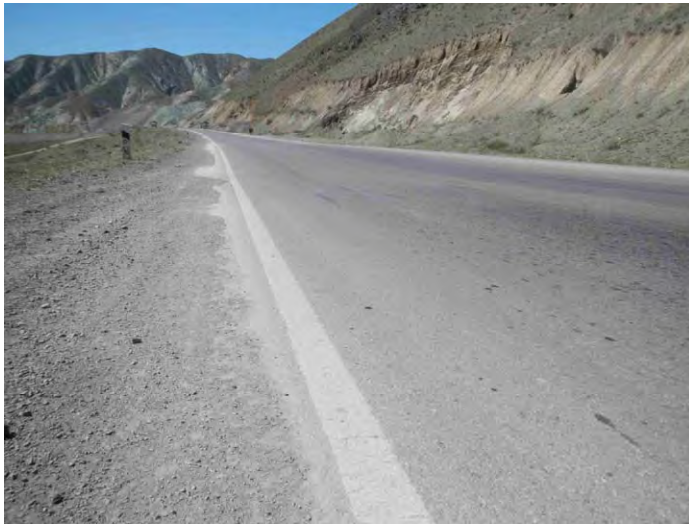
写真番号 D42 -01

損傷名 全景

損傷概要
片切片盛構造のため盛土側に沈下が見られる。大規模なクラック等は見えないことから部分的な盛土の支持力不足と思われる。

判定
沈下量は比較的小さく補修優先度は低い。

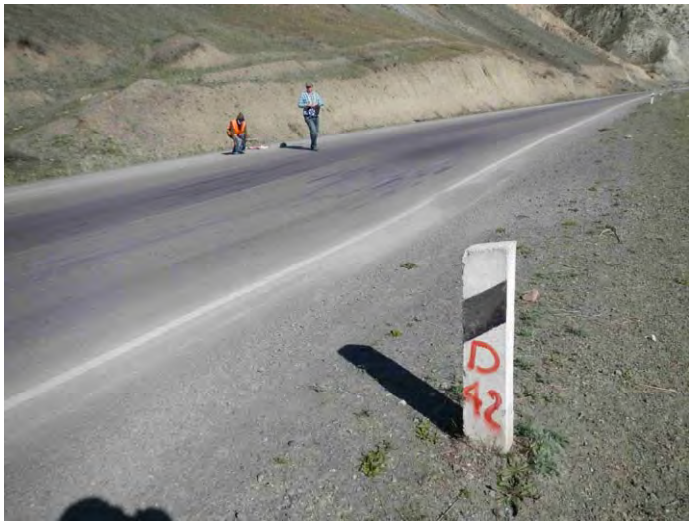
写真番号 D42 -02

損傷名 路面沈下

損傷概要
盛土側の路面が沈下している。沈下量は多くない。

判定
沈下量は比較的小さく補修優先度は低い。

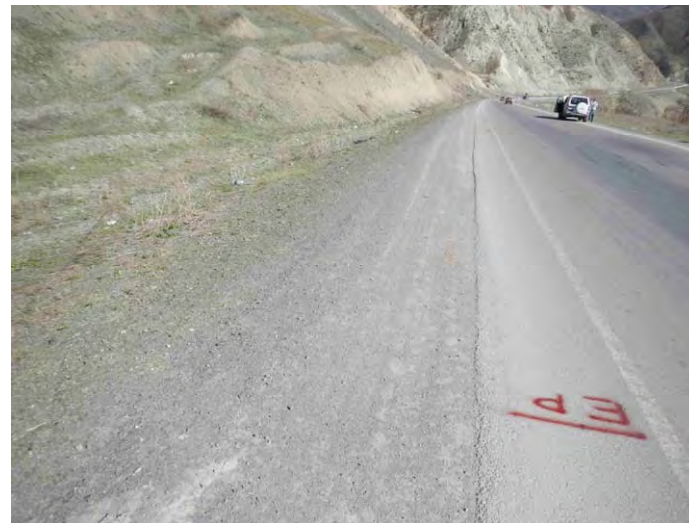
写真番号 D42 -03

損傷名 切土側水路状況

損傷概要
切土側の排水流末が明確になっていないため盛土内部に排水が侵入している可能性がある。

判定
沈下量は比較的小さく補修優先度は低い。

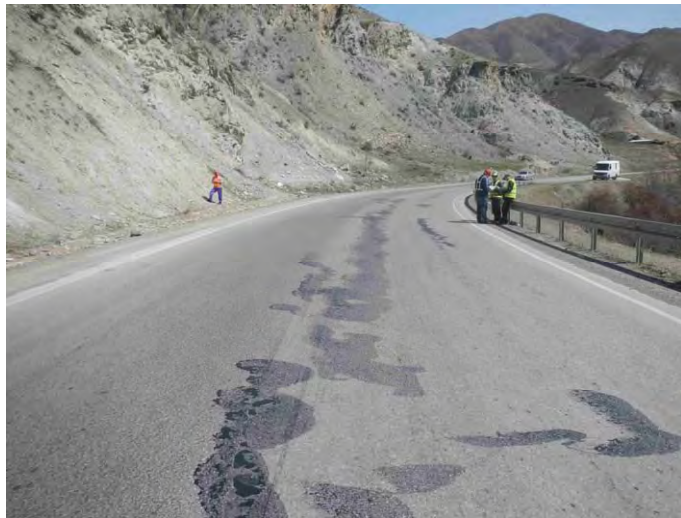
写真番号 D43 -01

損傷名 全景

損傷概要
片切片盛の道路構造であるため、盛土側がやや沈下して路面にクラックが発生している。沈下量は多くない。

判定
沈下量は比較的小さく補修優先度は低い。

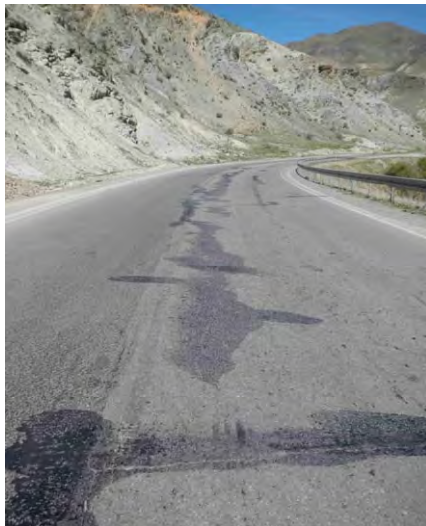
写真番号 D43 -02

損傷名 路面沈下、クラック

損傷概要
道路中央部付近にクラックと補修跡が見られる。

判定
沈下量は比較的小さく補修優先度は低い。

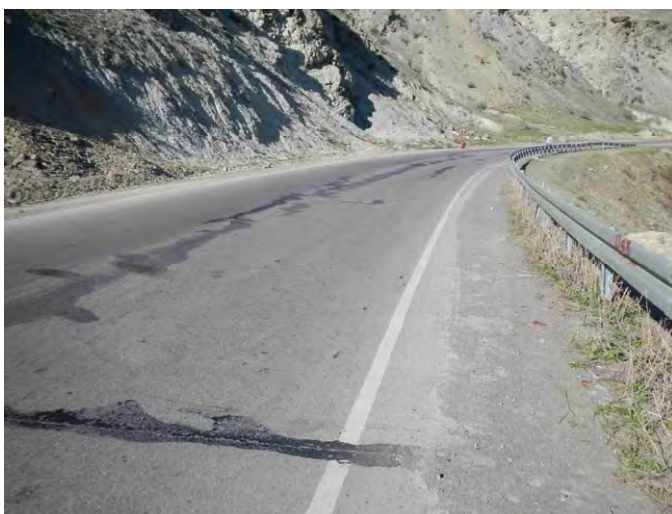
写真番号 D43 -03

損傷名 路面沈下、クラック

損傷概要
道路中央部のクラックが路肩方向に伸びているが、補修跡の可能性もあり要観察。

判定
沈下量は比較的小さく補修優先度は低い。

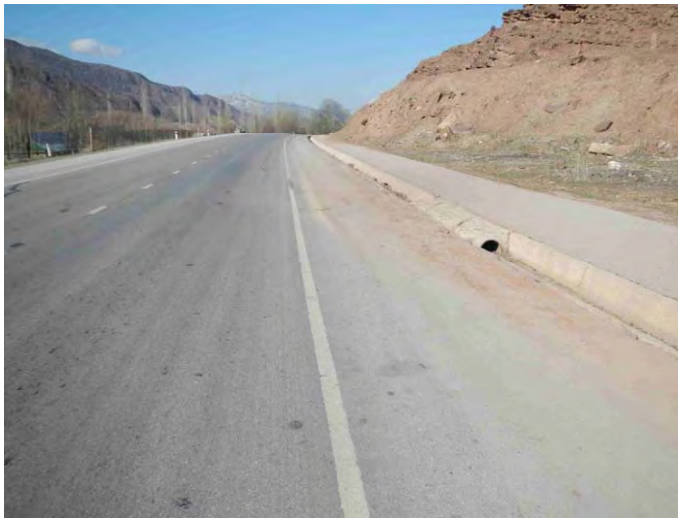
写真番号 D44 -01

損傷名 全景

損傷概要
平坦な地形の箇所で局所的に沈下してるが、規模も小さく大きな問題にはならない。

判定
沈下量は比較的小さく補修優先度は低い。

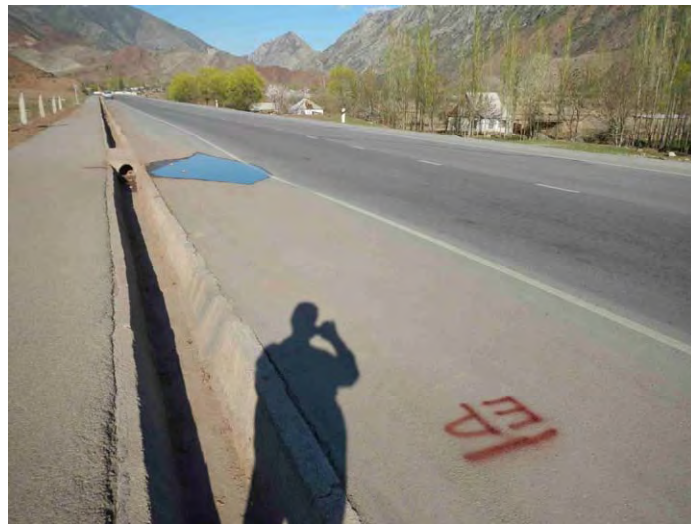
写真番号 D44 -02

損傷名 路面沈下

損傷概要
沈下箇所に水が溜まった状態。路床または路体の支持力が低下している模様。

判定
沈下量は比較的小さく補修優先度は低い。

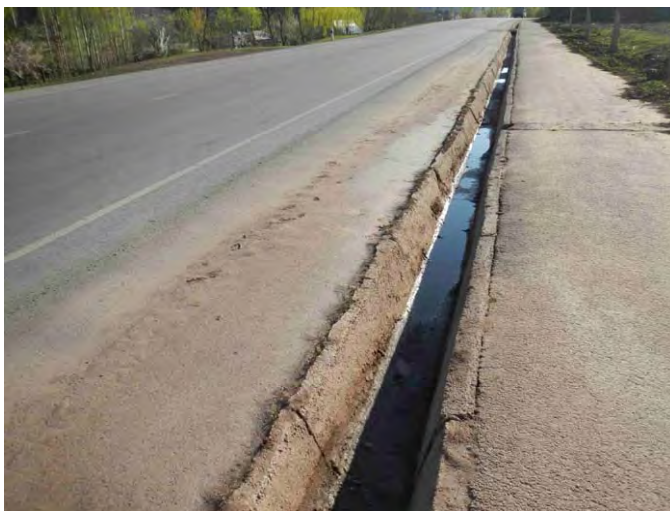
写真番号 D44 -03

損傷名 沈下状況

損傷概要
路肩に水が溜まった跡が見られる。水路には水が溜まっている。

判定
沈下量は比較的小さく補修優先度は低い。

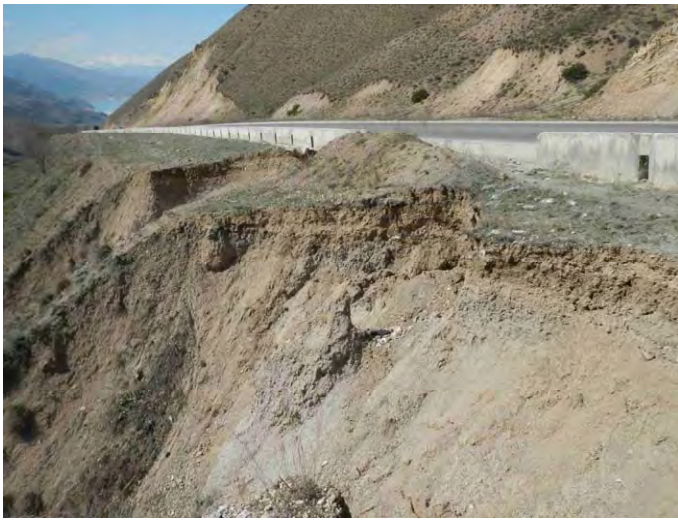
写真番号	S2 -01		
------	--------	--	--

損傷名	全景
-----	----

損傷概要	のり面が大規模に洗掘されており、道路路肩にまで進行している。このまま放置すると道路が沈下する。
------	---

判定	緊急に補修する必要がある。
----	---------------

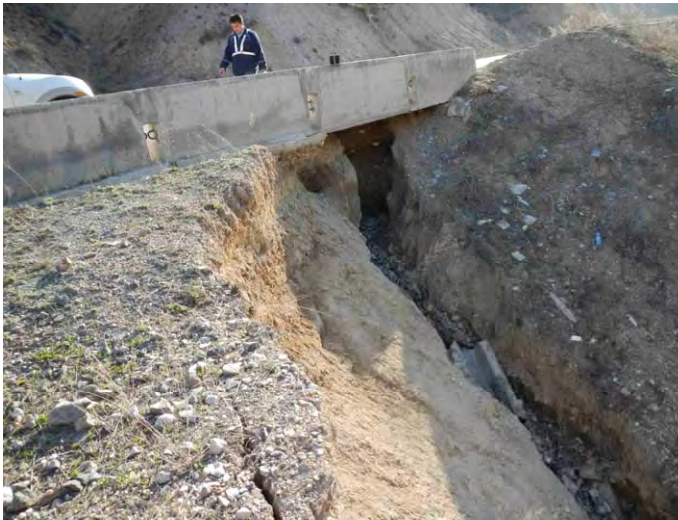
写真番号	S2 -02		
------	--------	--	--

損傷名	のり面洗掘状況
-----	---------

損傷概要	路肩、コンクリート防護柵下まで先掘されている。
------	-------------------------

判定	緊急に補修する必要がある。
----	---------------

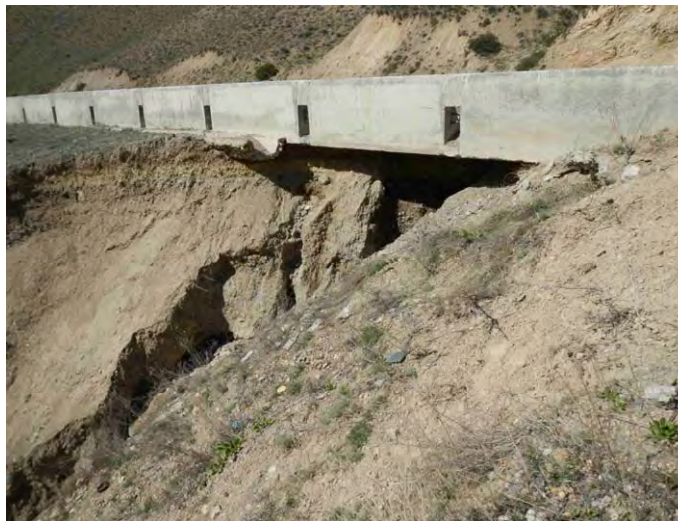
写真番号	S2 -03		
------	--------	--	--

損傷概要	路肩、コンクリート防護柵下まで先掘されている。
------	-------------------------

判定	緊急に補修する必要がある。
----	---------------
