2. 橋梁調査

2-1. 調査橋梁の現状

No.4 Chichkan III 橋
(264km+300)

No.6 Torken 橋 (299km+730)
橋面

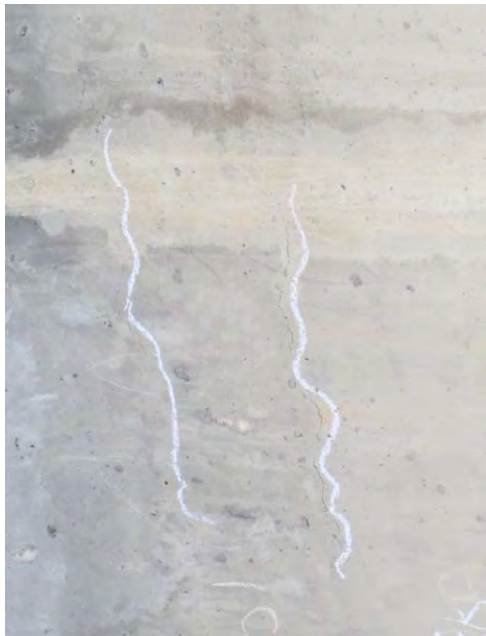
<p>No. B01 [部材] G5 桁側面 A1 橋台 付近</p> <p>[損傷状況] 主桁側面に水平方向 のクラックあり (幅 0.8mm、長 さ 700mm)</p>

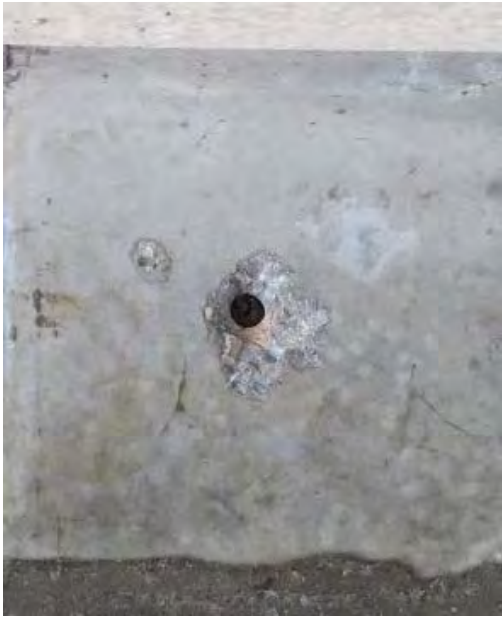
<p>No. B03 [部材] 床版下面 G2 桁 G3 桁間</p> <p>[損傷状況] 床版下面にスリ - リング あり。 プレキャスト床版を固定 するためのボルト穴 を削孔した際に生じ たものと考えられ る。</p>

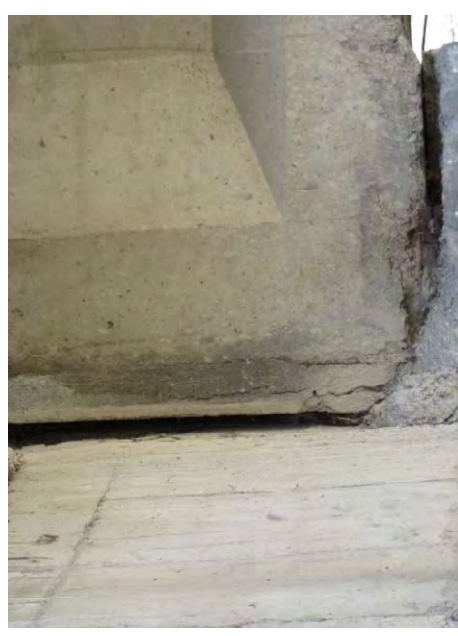
<p>[調査日] 2012 年 4 月 14 日</p> <p>No. B02 [部材] G1 桁端部 A2 橋台 支点上</p> <p>[損傷状況] 桁端部垂直方向に長 さ 1.0m、幅 1.0mm のラックあり。 桁端部の下にコンクリート が堆積しており、桁 架設時に接触し発生 したものと考えられ る。</p>

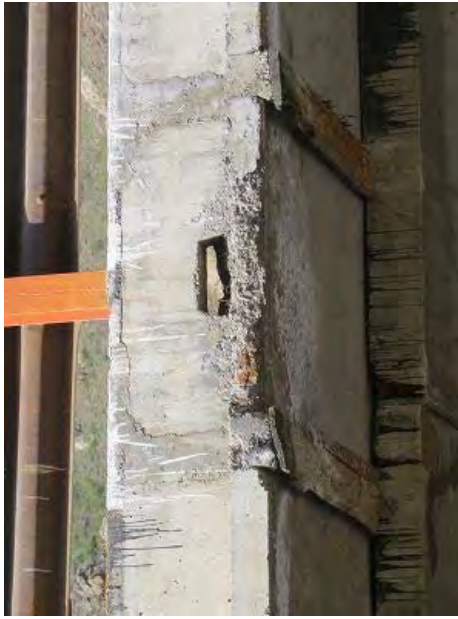
<p>[調査日] 2012 年 4 月 14 日</p> <p>No. B04 [部材] 床版張出部側面 A2 橋台付近</p> <p>[損傷状況] 凍結融解によるコンクリ ートの損傷。 排水口の直下であ り、雪解水等の滞水 の影響と考えられ る。</p>

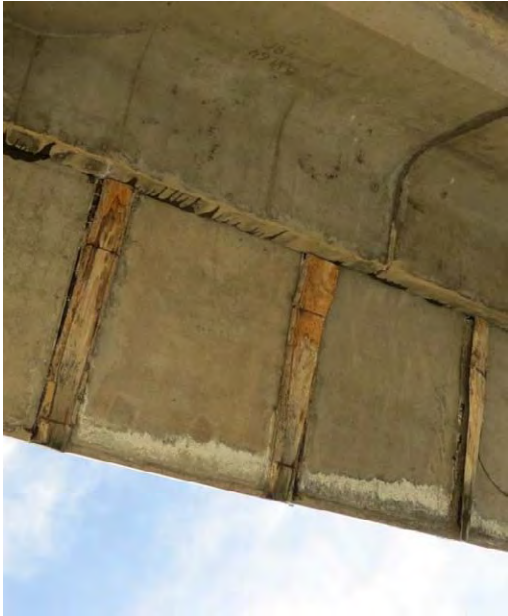
<p>No.B05 [部材] 床版張出部下面 A1 橋台 G1 桁側</p> <p>[損傷状況] 張出床版下面に遊離 石灰あり。 橋面からの排水の影 響により発生したも のと考えられる。</p> <p>[調査日] 2012年4月14日</p>

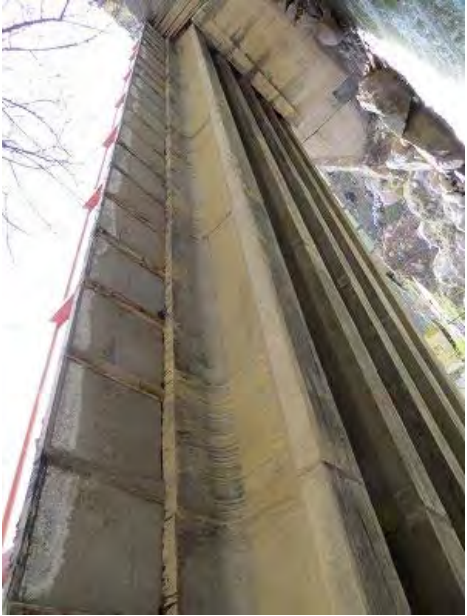
<p>No.B06 [部材] 床版張出部下面 G5 桁側</p> <p>[損傷状況] 張出床版下面に遊離 石灰あり。 橋面からの排水の影 響により発生したも のと考えられる。</p> <p>[調査日] 2012年4月14日</p>

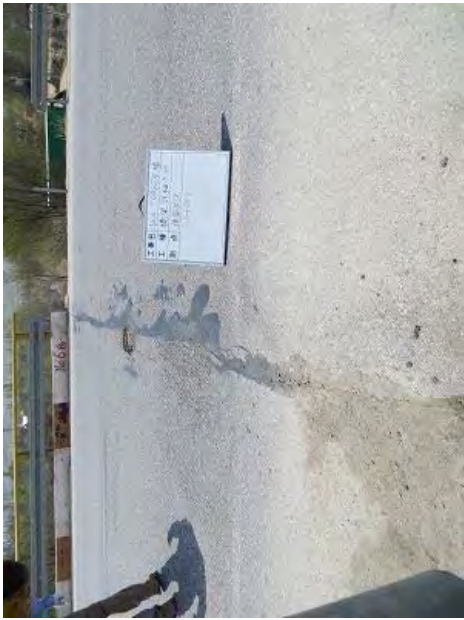
<p>No.A01 [部材] 舗装 A1 橋台伸縮目 地部</p> <p>[損傷状況] 伸縮目地部の舗装に クラックあり。 伸縮装置が無い ため、上部工の伸縮に より舗装にクラックが生 じたと考えられる。</p> <p>[調査日] 2012年4月14日</p>

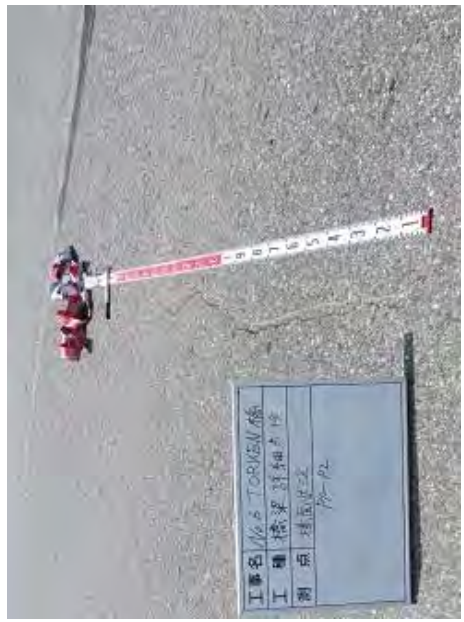
<p>No.A03 [部材] 舗装 第2径間</p> <p>[損傷状況] クラック(L=2.0m)あり。 温度変化等により生 じたものと考えられ る。</p> <p>[調査日] 2012年4月14日</p>

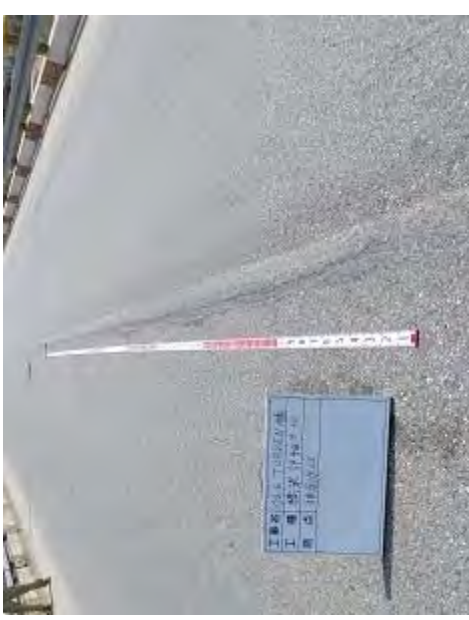
<p>No.A02 [部材] 舗装 第1径間</p> <p>[損傷状況] センターライン付近橋軸方 向にクラック(L=12.5m) あり。 プレキャスト床版の継目 位置で生じているも のと考えられる。</p> <p>[調査日] 2012年4月14日</p>

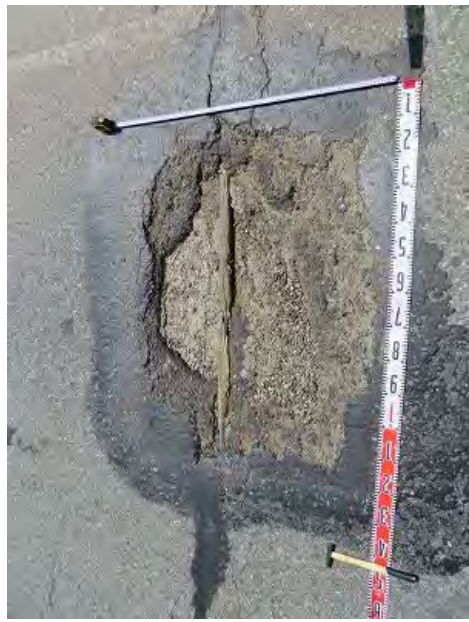
<p>No.A04 [部材] 舗装 P2 橋脚伸縮目 地部</p> <p>[損傷状況] ホットホールの(d=1.5m)あ り。 伸縮装置が無いた め、上部工の伸縮に より舗装にクラックが生 じ損傷したと考えら れる。</p> <p>[調査日] 2012年4月14日</p>

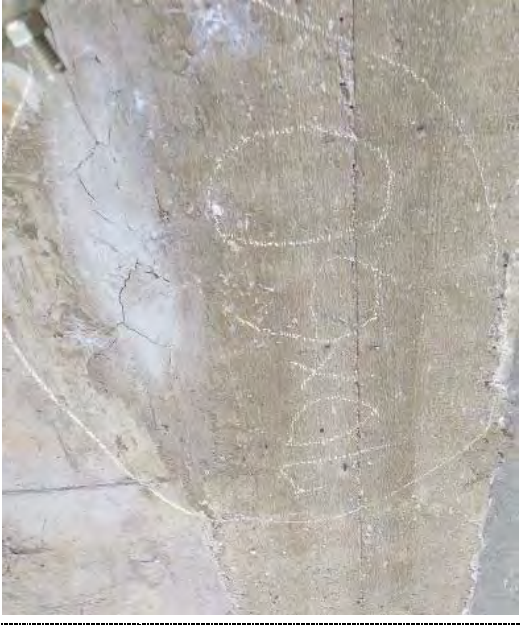
<p>No.B05</p> <p>[部材] 床版下面 G1 桁 G2 桁間</p> <p>[損傷状況] 床版下面間詰コンクリート部に浮き(600mm x 700mm)あり。間詰コンクリート部の施工不良により生じたものと考えられる。</p>

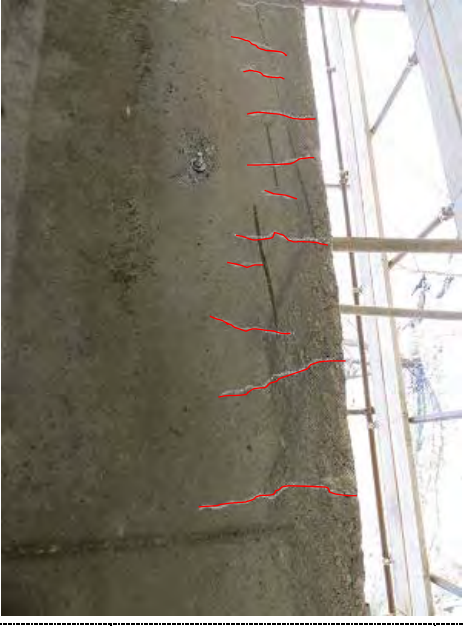
<p>No.B07</p> <p>[部材] G2 桁下部側面 (G3 桁側)</p> <p>[損傷状況] 主桁下部側面にクラック(0.06mm)あり。重両車の走行等により曲げクラックが生じたものと考えられる。</p>

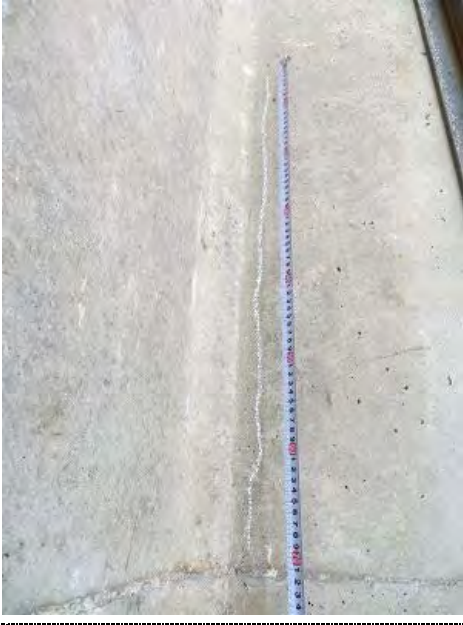
<p>[調査日] 2012年4月15日</p> <p>No.B06</p> <p>[部材] G2 桁 床版接続部 (G1 桁側)</p> <p>[損傷状況] 主桁床版接続部にクラック(0.10mm)あり。鉄筋のかぶり厚が薄く鉄筋の腐食によりコンクリートにクラックが生じたものと考えられる。</p>

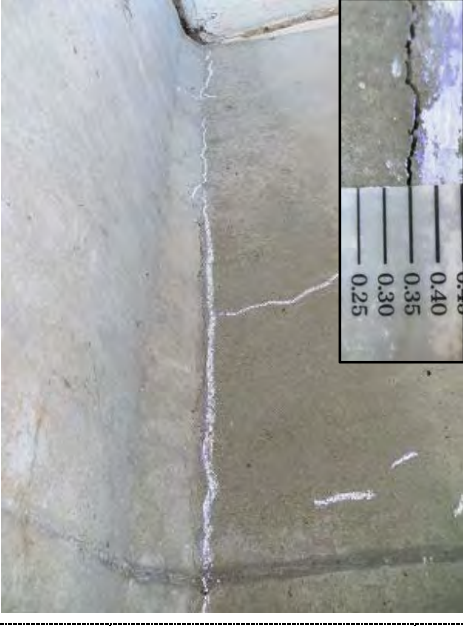
<p>[調査日] 2012年4月15日</p> <p>No.B08</p> <p>[部材] G2 桁 床版接続部 (G3 桁側)</p> <p>[損傷状況] 主桁床版接続部にクラック(0.35mm)あり。鉄筋のかぶり厚が薄く鉄筋の腐食によりコンクリートにクラックが生じたものと考えられる。</p>

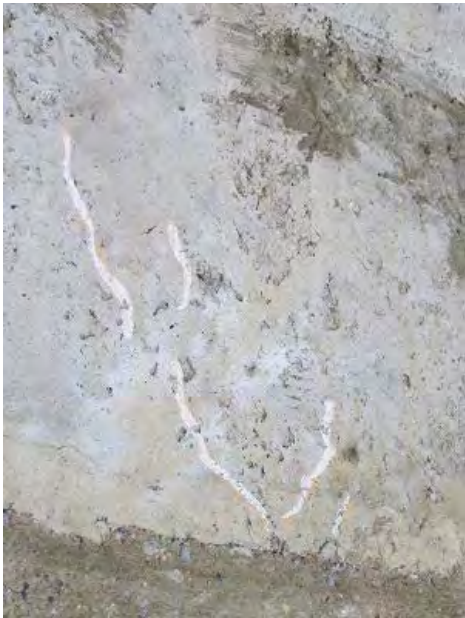
<p>No.B09</p> <p>[部材] 床版下面 G2 桁 G3 桁間</p> <p>[損傷状況] 床版下面にクラック (0.15mm)あり。</p>

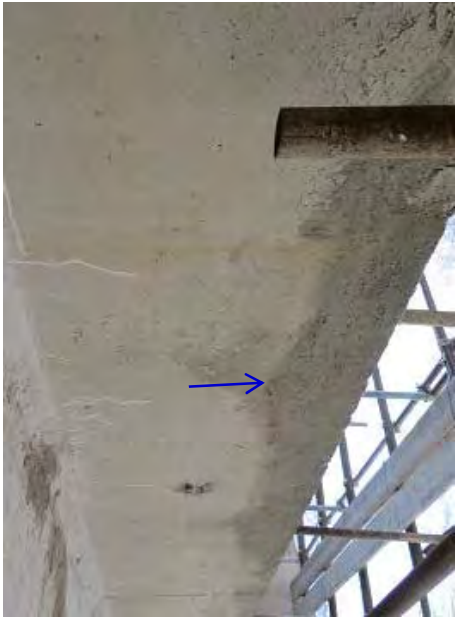
<p>No.B11</p> <p>[部材] G3 桁側面(G2 桁側) から桁下面</p> <p>[損傷状況] 主桁側面から下面に かけて補修跡あり。 竣工時に補修したも のと考えられる。</p>

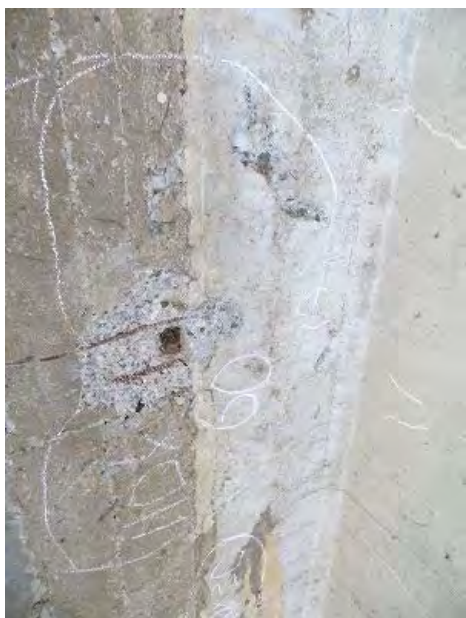
<p>[調査日] 2012年4月15日</p> <p>No.B10</p> <p>[部材] 床版下面 G2 桁 G3 桁間</p> <p>[損傷状況] 床版下面に浮き (600mm × 1100mm)、スボ-リング および鉄筋露出あ り。プレキャスト床版を固 定するためのボルト穴 を削孔した際に生じ たスボ-リング部より漏 水し浮きが発生した ものと考えられる。</p>

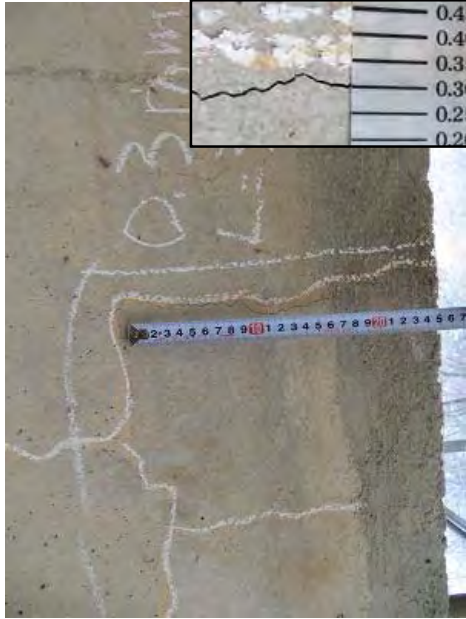
<p>[調査日] 2012年4月15日</p> <p>No.B12</p> <p>[部材] G3 桁側面(G2 桁側)</p> <p>[損傷状況] 主桁側面から下部に かけてクラック (0.30mm)あり。 鉄筋のかぶり厚が薄 く鉄筋の腐食により コンクリートにフックが生じ たものと考えられ る。</p>

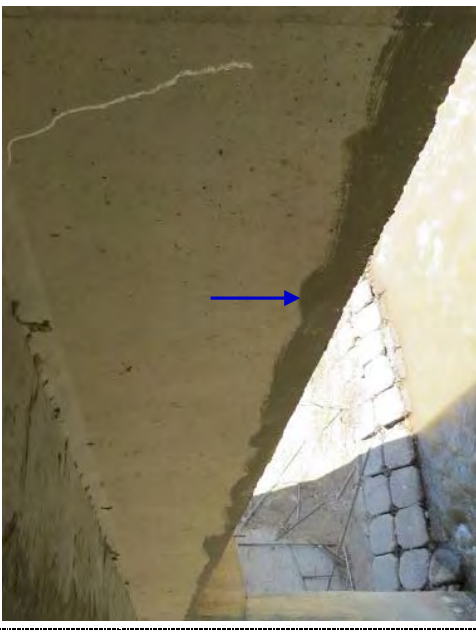
<p>No.B29</p> <p>[部材] G3 桁側面(G4 桁側)</p> <p>[損傷状況] 主桁側面下部に補修跡あり。</p>

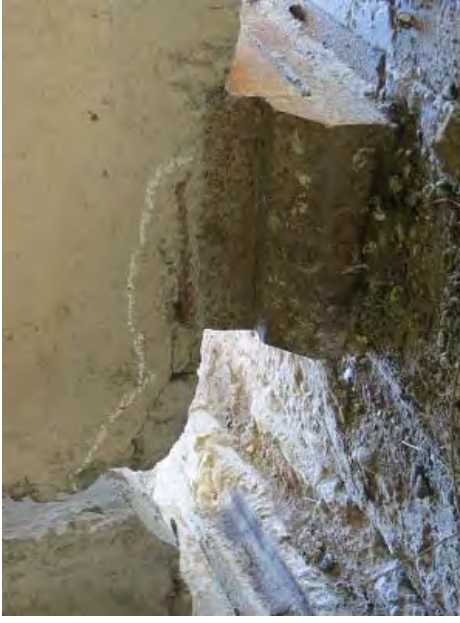
<p>No.B31</p> <p>[部材] G5 桁側面(G4 桁側) P2 橋脚支点部</p> <p>[損傷状況] 主桁側面支点部に鉄筋露出あり。 鉄筋のかぶり厚不足と考えられる。</p>

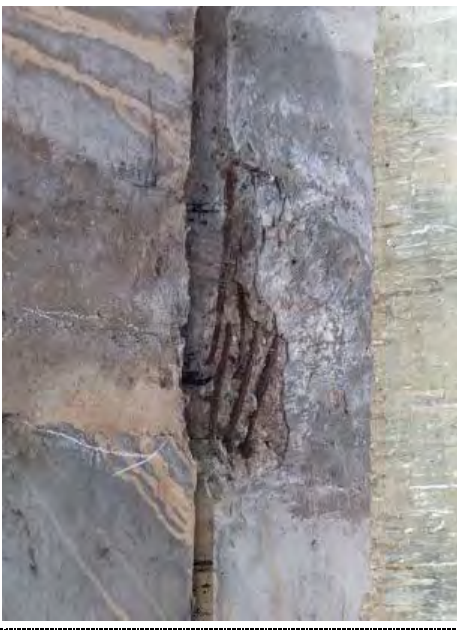
<p>[調査日] 2012 年 4 月 17 日</p> <p>No.B30</p> <p>[部材] 床版下面 G4 桁 G5 桁間 P1 橋脚上</p> <p>[損傷状況] 床版下部下面コンクリートのスリット(0.023m)および鉄筋露出(延長 1.9m)あり。 床版下部からの漏水により鉄筋が腐食し生じたものと考えられる。</p>

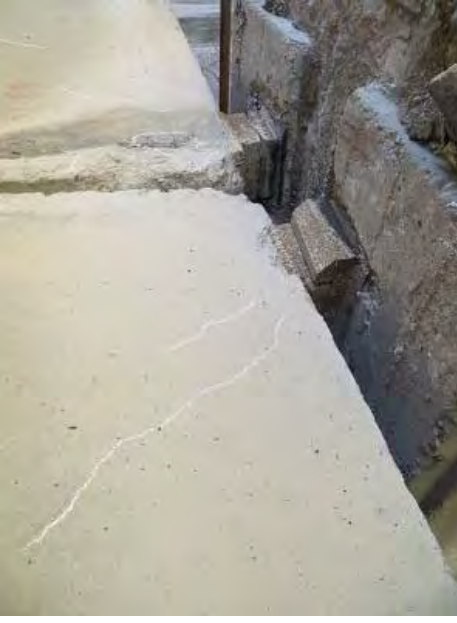
<p>[調査日] 2012 年 4 月 17 日</p> <p>No.B32</p> <p>[部材] G5 桁側面 (外側)</p> <p>[損傷状況] 主桁側面に支点部よりクラック(0.10mm)あり。</p>

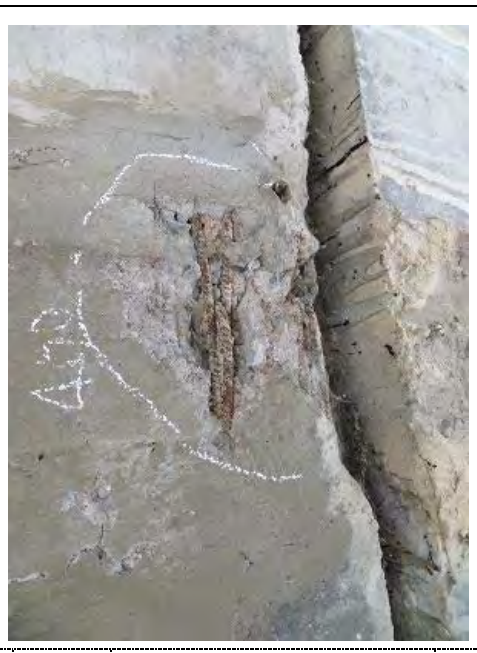
<p>No.B49</p> <p>[部材] G1 桁側面(G3 桁側) から床版下面</p> <p>[損傷状況] 主桁側面から床版下面にかけてクラック(0.25mm)あり。鉄筋のかぶり厚が薄く鉄筋の腐食によりコンクリートにクラックが生じたものと考えられる。</p> <p>[調査日] 2012年4月20日</p>	 	<p>No.B51</p> <p>[部材] 床版下面 G2 桁 G3 桁間 P3 橋脚上</p> <p>[損傷状況] 床版下面のホップ-リング(0.024 m³)および鉄筋露出(延長1.6m)あり。鉄筋のかぶり厚が薄いことおよび床版端部からの漏水により鉄筋が腐食し生じたものと考えられる。</p> <p>[調査日] 2012年4月20日</p>

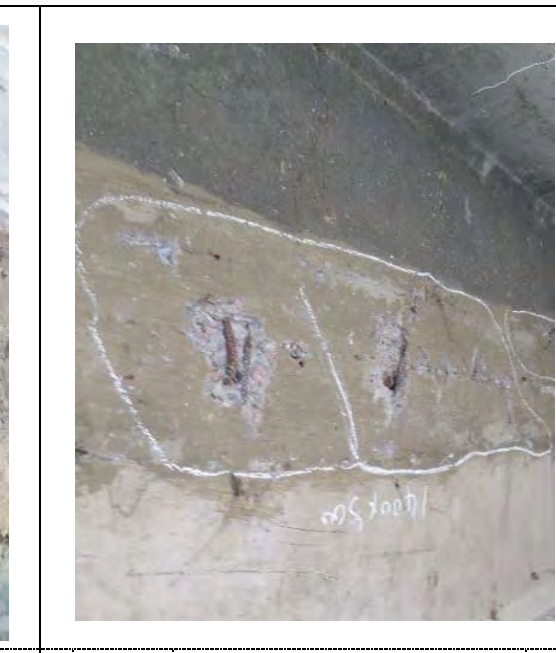
<p>No.B50</p> <p>[部材] G1 桁側面(G3 桁側)</p> <p>[損傷状況] 主桁側面にクラック(0.10 ~ 0.20mm)多数あり。鉄筋のかぶり厚が薄く鉄筋の腐食によりコンクリートにクラックが生じたものと考えられる。</p> <p>[調査日] 2012年4月20日</p>	 	<p>No.B52</p> <p>[部材] 床版下面 G2 桁 G3 桁間</p> <p>[損傷状況] 床版下面のコンクリートの浮き(500mm x 1400mm)、ホップ-リングおよび鉄筋露出あり。プレキャスト床版を固定するためのボルト穴を削孔した際に生じたホップ-リング部より漏水し浮きが発生したものと考えられる。</p> <p>[調査日] 2012年4月20日</p>

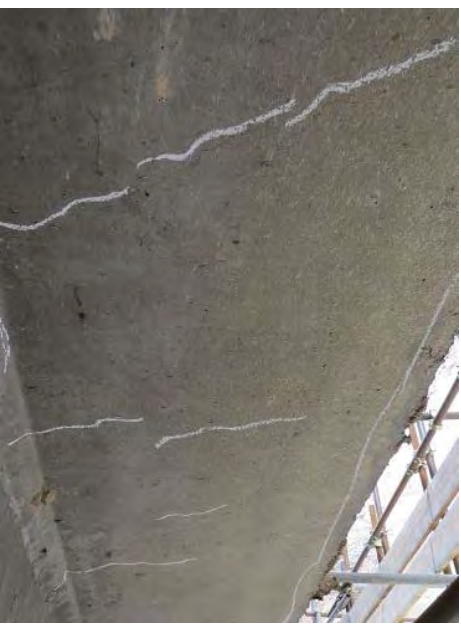
<p>No.B53</p> <p>[部材] G3 桁側面(G2 桁側)</p>	<p>[損傷状況] 主桁側面に垂直方向のクラック(0.20mm)あり。鉄筋のかぶり厚が薄く鉄筋の腐食によりコンクリートにクラックが生じたものと考えられる。</p>	<p>[調査日] 2012年4月20日</p>

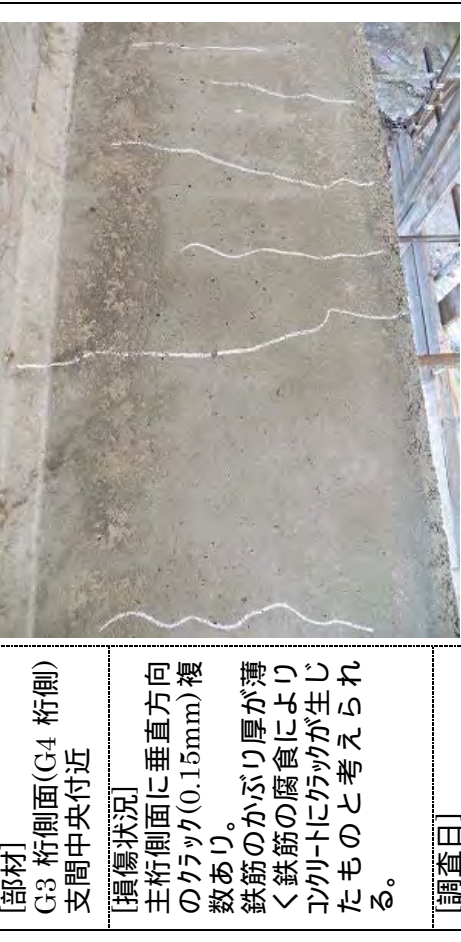
<p>No.B55</p> <p>[部材] G3 桁側面(G4 桁側) 支間中央付近</p>	<p>[損傷状況] 主桁側面に垂直方向のクラック(0.15mm)複数あり。鉄筋のかぶり厚が薄く鉄筋の腐食によりコンクリートにクラックが生じたものと考えられる。</p>	<p>[調査日] 2012年4月20日</p>

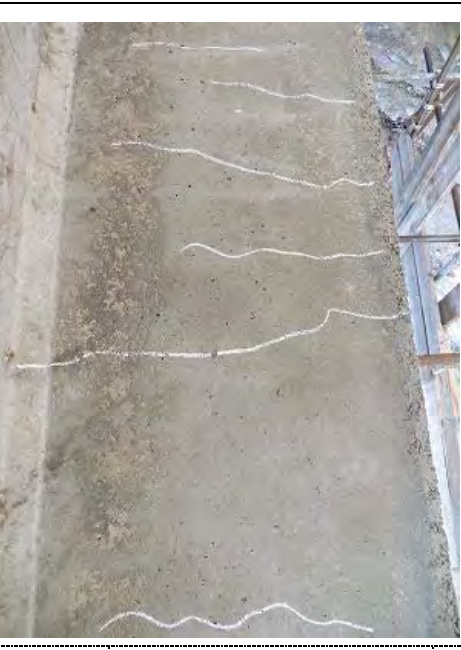
<p>No.B54</p> <p>[部材] G3 桁側面(G4 桁側)</p>	<p>[損傷状況] 主桁側面に垂直方向のクラック(0.25mm)あり。鉄筋のかぶり厚が薄く鉄筋の腐食によりコンクリートにクラックが生じたものと考えられる。</p>	<p>[調査日] 2012年4月20日</p>

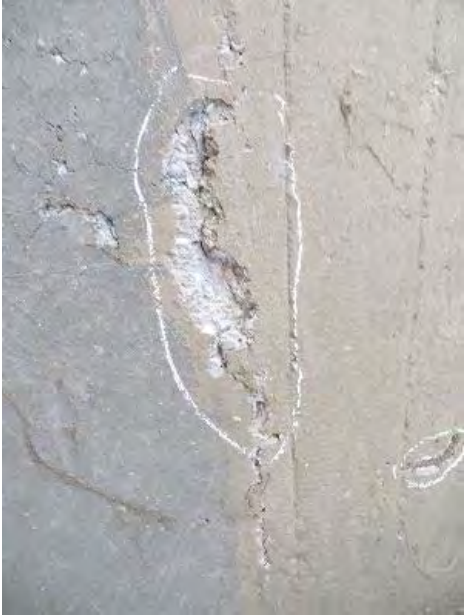
<p>No.B57</p> <p>[部材] 床版下面 G3 桁 G4 桁間 A2 橋台付近</p> <p>[損傷状況] 床版下面コンクリートのス ポットリング(0.002 m²)あ り。 間詰コンクリートの施工不 良によるものと考え られる。</p> <p>[調査日] 2012年4月20日</p>

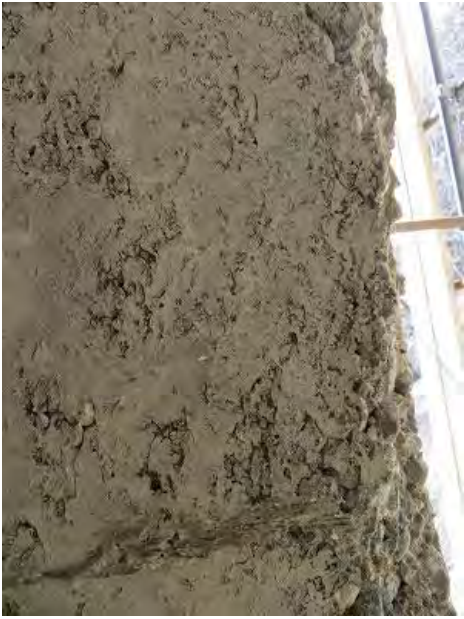
<p>No.B59</p> <p>[部材] G4 桁側面下部 (G3 桁側)</p> <p>[損傷状況] 主桁コンクリート下部にコ ケリ劣化あり。 凍結溶解により生じ たものと考えられ る。</p> <p>[調査日] 2012年4月20日</p>

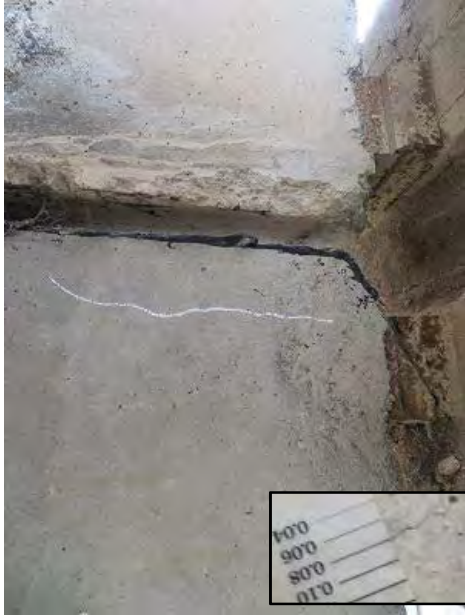
<p>No.B58</p> <p>[部材] G4 桁側面 (G3 桁 側)P3 橋脚支点部</p> <p>[損傷状況] 主桁コンクリート支点部に クラック(0.08mm)あり。 支点上に垂直方向に 生じておりせん断ク ラックと考えられる。</p> <p>[調査日] 2012年4月20日</p>

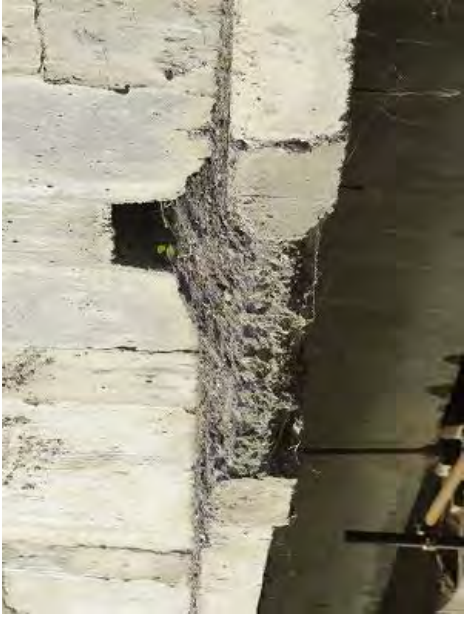
<p>[調査日] 2012 年 4 月 20 日</p> <p>No.B64 [部材] 床版側面(G5 桁側)</p> <p>[損傷状況] 凍結融解によるコンクリートの損傷あり。排水口の直下であり、雪解水等の滞水の影響と考えられる。</p>

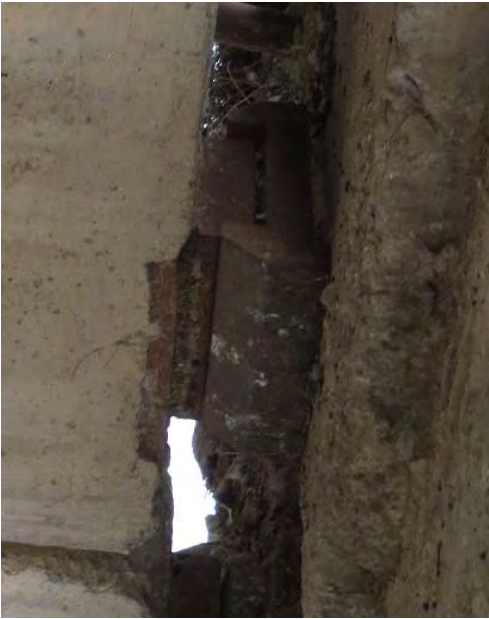
<p>No.C15</p> <p>[部材] 支承 G4 桁(第 2 径間)P2 橋脚</p> <p>[損傷状況] 鋼製支承に錆が発生している。床版端部からの漏水等の影響と考えられる。</p> <p>[調査日] 2012年4月17日</p>

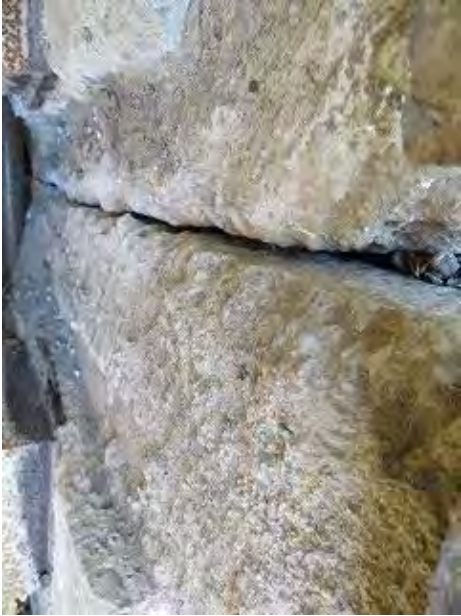
<p>No.C14</p> <p>[部材] P2 橋脚梁上面</p> <p>[損傷状況] 竣工時は接合していたと考えられる梁部材の間にクラックあり。</p> <p>[調査日] 2012年4月17日</p>
