No.10 Naryn 橋
(314km+790)

REVISIONS	No.	Date	Description
Ministry of Transport and Communication (MOTC) 42 Isaanov Str. Bishkek City, The Kyrgyz Republic			
KEI INTERNATIONAL MATAHIRA & ENGINEERS			
Special Assistance for Project Sustainability on Bishkek-Osh Road Rehabilitation Project Phase 2 (SAPS) in Kyrgyz			
TITLE:			Approved by: _____ General Manager Checked by: _____ Designed by: _____
Drawing No. _____ Sheet No. _____			Date: _____ Scale: _____ Date: _____ Date: _____
			AUG. 2012

Bridge No.10 Naryn 橋 (314km+790)

No.13 Karasu I 橋
(373km+700)

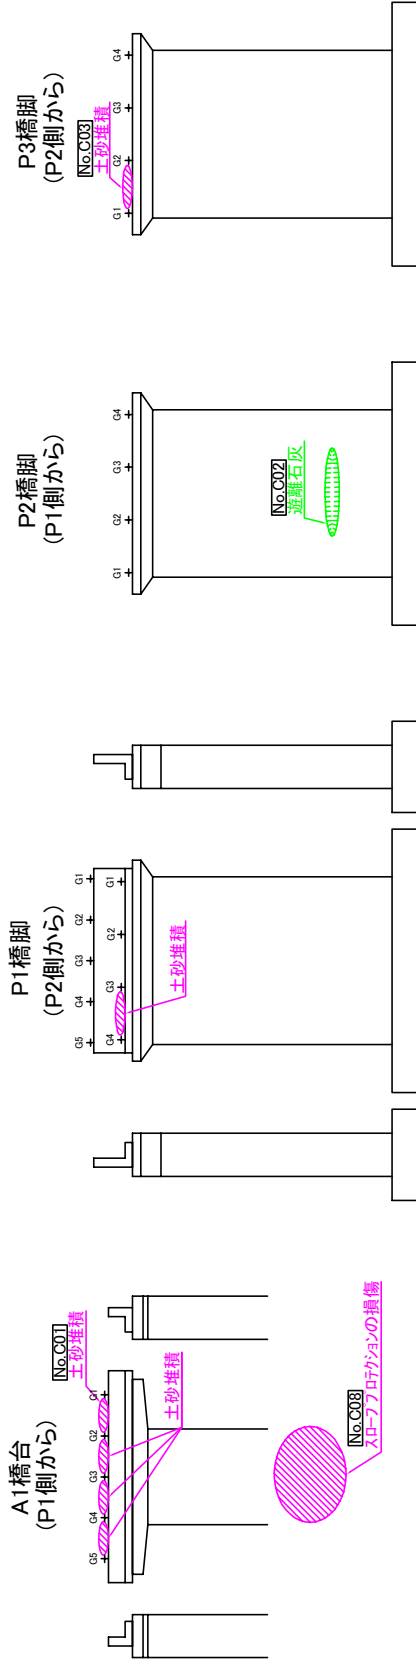
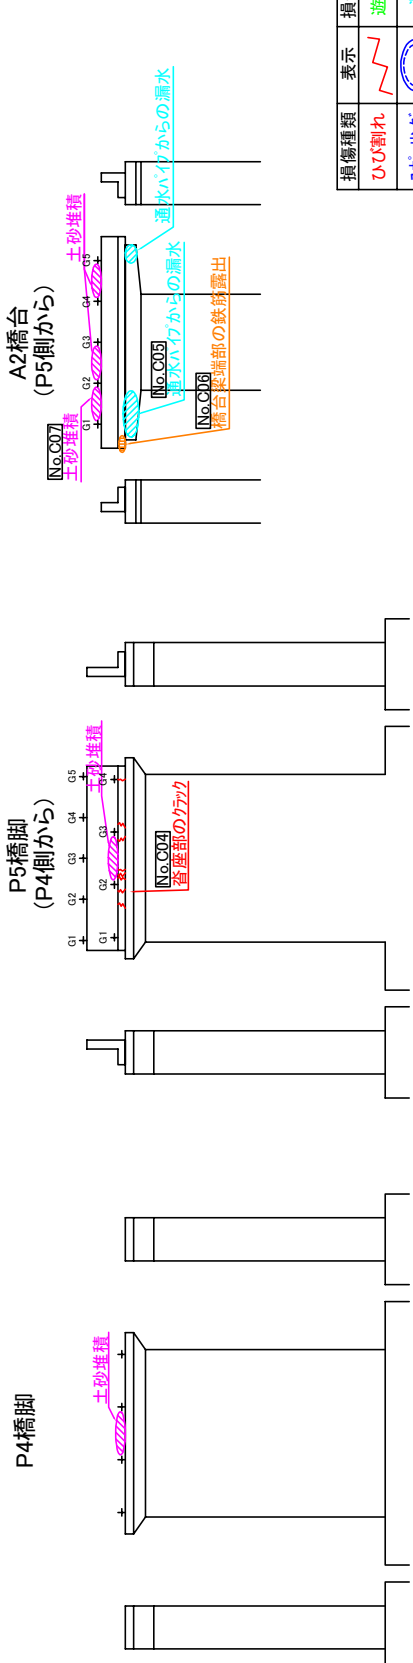
下部工

※ A1・A2橋台、P1・P2・P3・P4・P5橋脚上の全鋼製支承に錆が生じている。

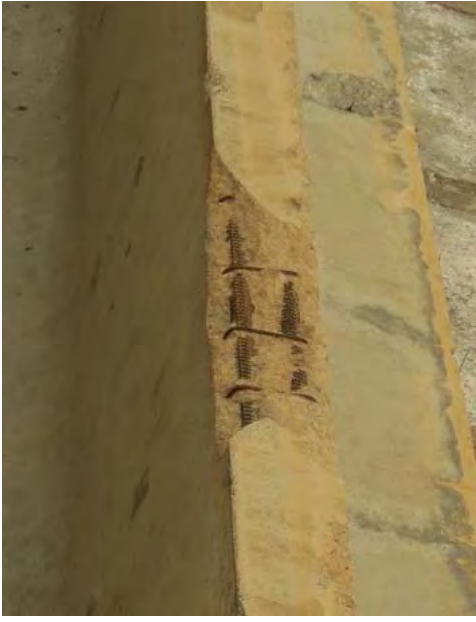
<p>No. B01</p> <p>[部材] 第 1 径間 G1 桁下面</p> <p>[損傷状況] 主桁下面にスボ-リング (0.016 m³) および鉄筋露出 (延長 2.2m) あり。施工時の接触等により生じたものと考えられる。</p> <p>[調査日] 2012 年 4 月 13 日</p>

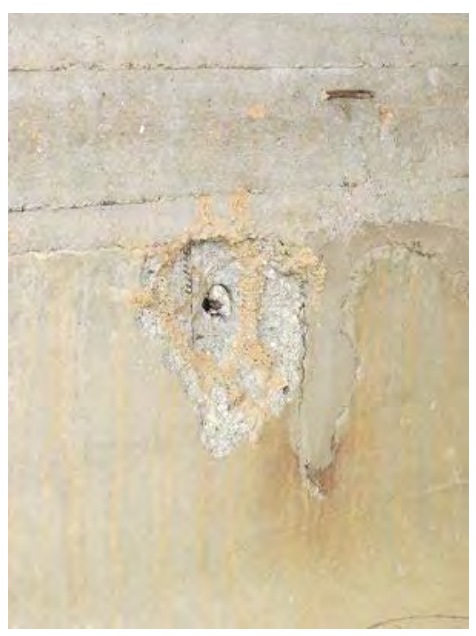
<p>No. B03</p> <p>[部材] 第 1 径間床版下面 G1 桁 G2 間 A1 橋台付近</p> <p>[損傷状況] スボ-リング (0.006 m³) および鉄筋露出 (延長 0.8m) あり。プレキャスト床版を固定するためのボルト穴を削孔した際に生じたものと考えられる。</p> <p>[調査日] 2012 年 4 月 13 日</p>

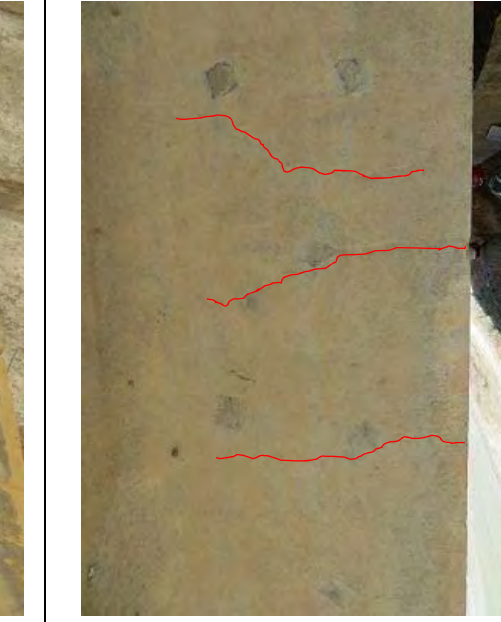
<p>No. B02</p> <p>[部材] 第 1 径間 G1 桁側面 (外側) A1 橋台付近</p> <p>[損傷状況] 主桁の垂直方向にクラック (0.1 ~ 0.2mm) あり。鉄筋のかぶり厚が薄く鉄筋の腐食によりコンクリートにクラックが生じたものと考えられる。</p> <p>[調査日] 2012 年 4 月 13 日</p>

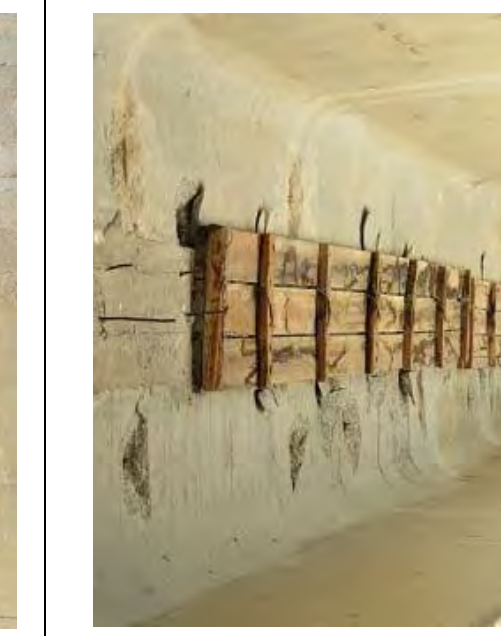
<p>No. B04</p> <p>[部材] 第 1 径間床版下面 G2 桁 G3 桁間</p> <p>[損傷状況] スボ-リング および鉄筋露出あり。プレキャスト床版を固定するためのボルト穴を削孔した際に生じたものと考えられる。</p> <p>[調査日] 2012 年 4 月 13 日</p>

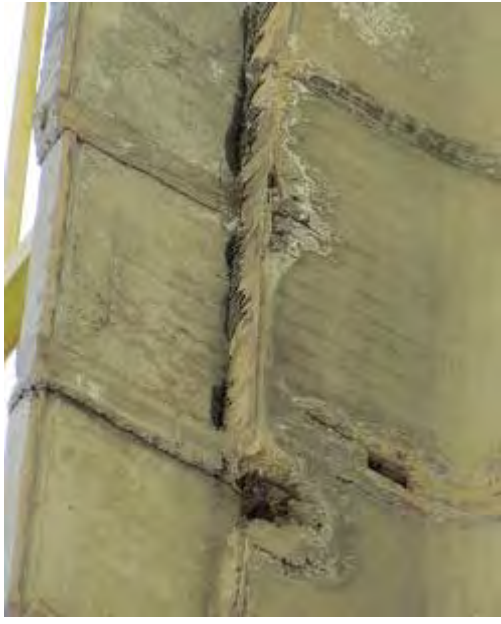
<p>No. B09 [部材] 第 3 径間床版張出部 下面 G4 桁側</p> <p>[損傷状況] 床版張出部下面にス ホーリングおよび鉄筋 露出あり。 遊離石灰も見られる ことから、橋面から の漏水による鉄筋腐 食が生じそれにより 発生したものと考え られる。</p> <p>[調査日] 2012 年 4 月 13 日</p>

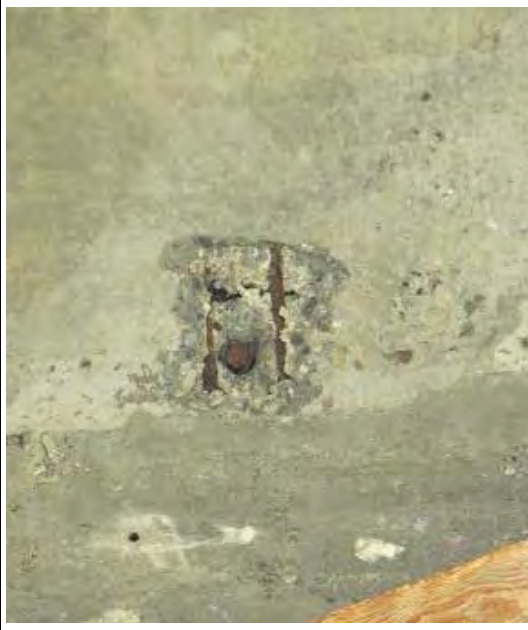
<p>No. B11 [部材] 第 4 径間床版下面 G1 桁 G2 桁間</p> <p>[損傷状況] 床版下面にスホーリング (0.006 m²) および 鉄筋露出 (延長 0.8m) あり。 プレキャスト床版を固定 するためのホト穴を削 削孔した際に生じた ものと考えられる。</p> <p>[調査日] 2012 年 4 月 13 日</p>

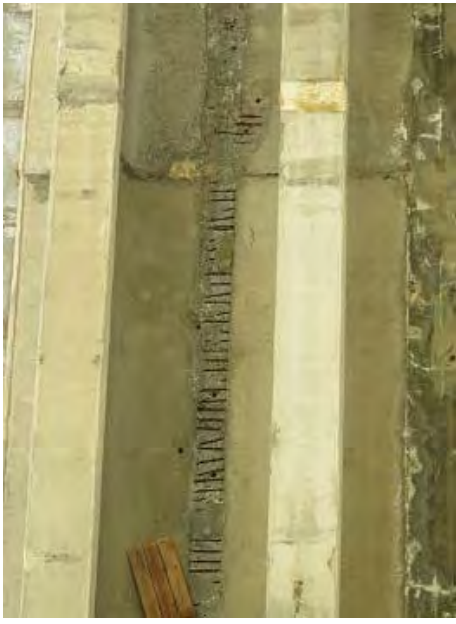
<p>No. B10 [部材] 第 4 径間床版下面 G1 桁 G2 桁間</p> <p>[損傷状況] 床版下面間詰コンクリ 部のスホーリング (0.18 m²) および鉄筋露出 (延長 42.0m) あり。 間詰コンクリート部の鉄筋 のかぶり不足による ものと考えられる。</p> <p>[調査日] 2012 年 4 月 13 日</p>

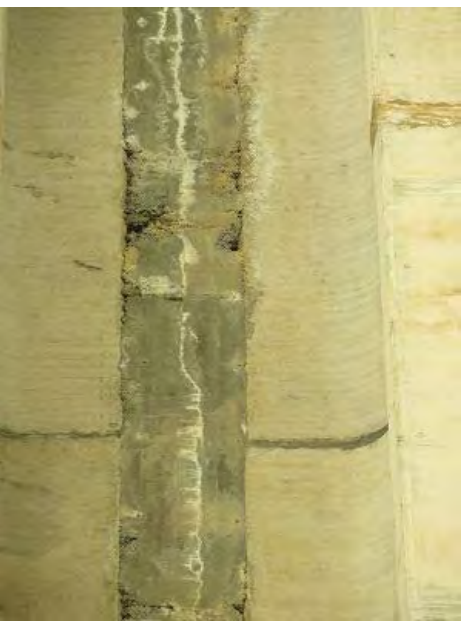
<p>No. B12 [部材] 第 4 径間床版下面 G2 桁 G3 桁間</p> <p>[損傷状況] 床版下面間詰コンクリ ートの遊離石灰あり。</p> <p>[調査日] 2012 年 4 月 13 日</p>

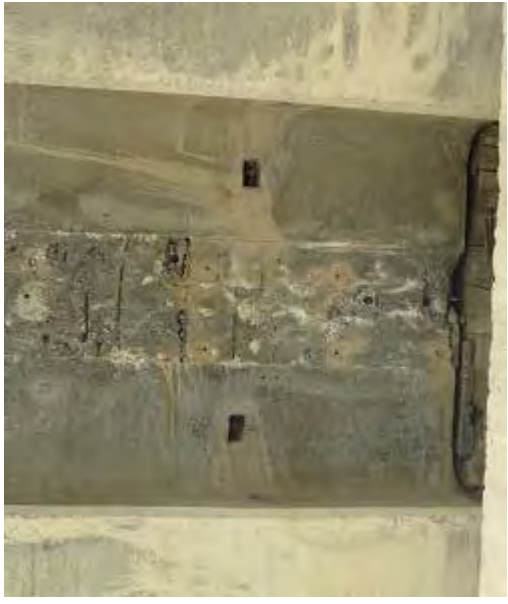
<p>No. B13 [部材] 第 5 径間床版下面 G2 桁 G3 桁間 P5 橋 脚付近</p> <p>[損傷状況] 床版下面間詰コンクリート 部の鉄筋露出 (延長 3.0m) あり。 間詰コンクリート部の鉄筋 のかぶり不足と考え られる。</p> <p>[調査日] 2012 年 4 月 13 日</p>

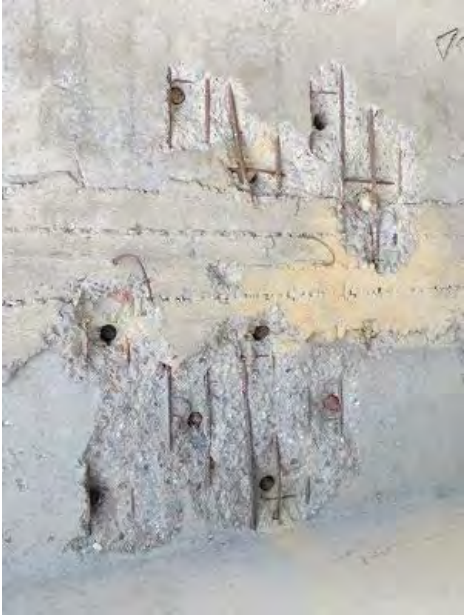
<p>No.B17 [部材] 第6径間床版下面 G3桁G4桁間</p> <p>[損傷状況] 床版下面にスボ-リング および鉄筋露出あり。 プラスチック床版を固定 するためのボルト穴を 削孔した際に生じた スボ-リング部より漏水 し浮きが発生したも のと考えられる。</p> <p>[調査日] 2012年4月13日</p>

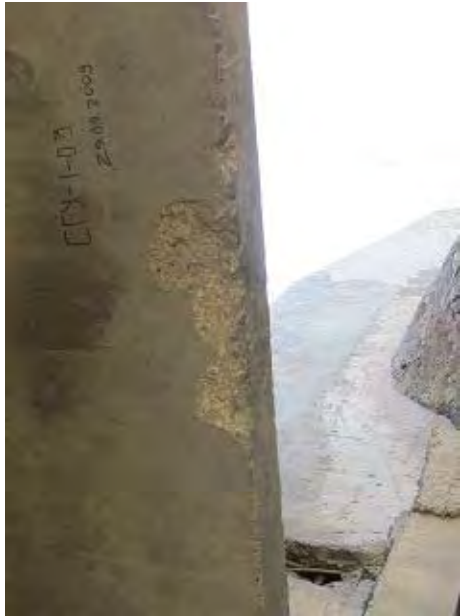
<p>No.B19 [部材] 第6径間G5桁下部 A橋台付近</p> <p>[損傷状況] 主桁下部のスボ-リング (0.004㎡)あり。</p> <p>[調査日] 2012年4月13日</p>

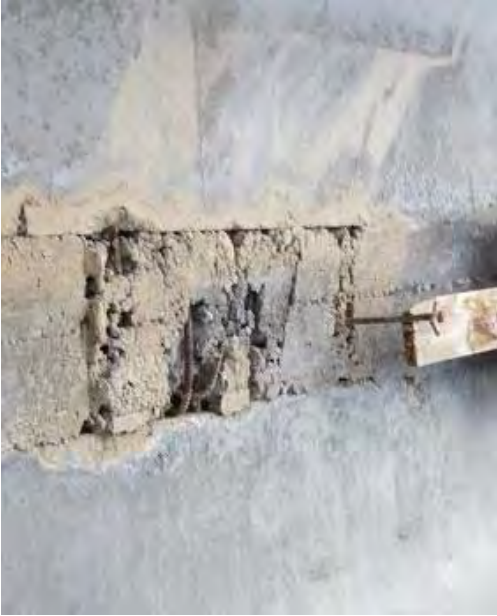
<p>No.B18 [部材] 第6径間床版下面間 詰コンクリート部G4桁 G5桁間</p> <p>[損傷状況] 間詰コンクリート部に加え および鉄筋露出あり。 間詰コンクリート部の施工 不良により生じたも のと考えられる。</p> <p>[調査日] 2012年4月13日</p>

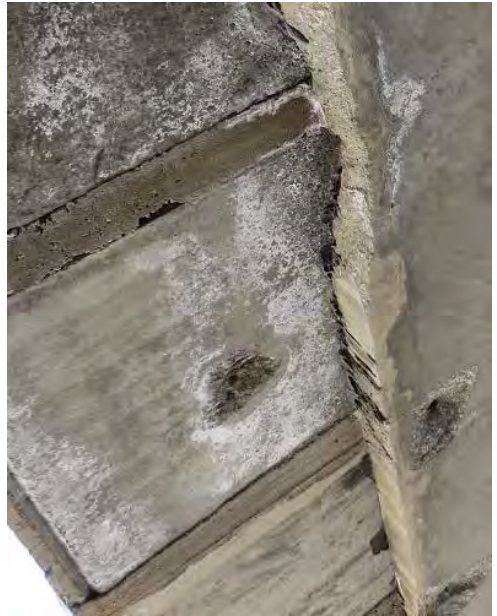
<p>No.B20 [部材] 第6径間床版張出部 下面G5桁側</p> <p>[損傷状況] 床版張出部下面に遊 離石灰あり。</p> <p>[調査日] 2012年4月13日</p>

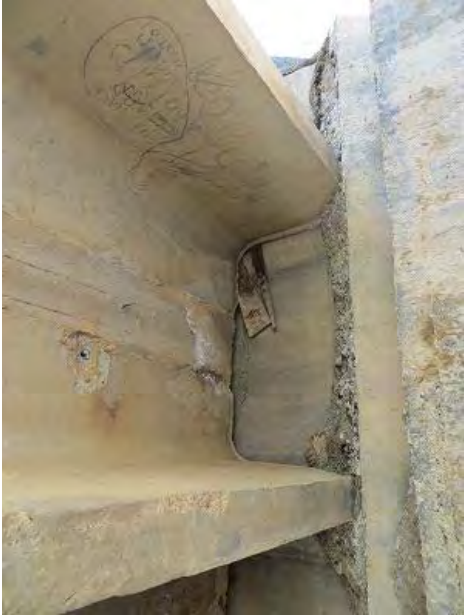
<p>No.C01 [部材] A1 橋台沓座部 G1 桁 G2.桁間</p> <p>[損傷状況] 沓座部に土砂堆積あり。 橋面舗装修時等に遊間部から堆積したものと考えられる。</p>

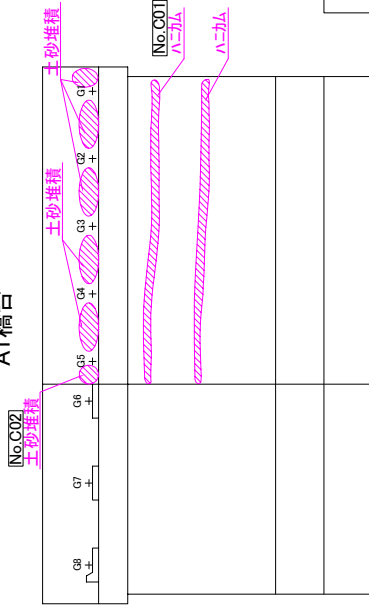
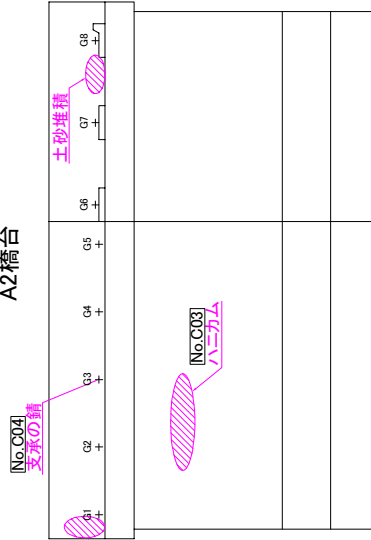
下部工

※ A1橋台・A2橋台上の全鋼製支承に錆が生じている。

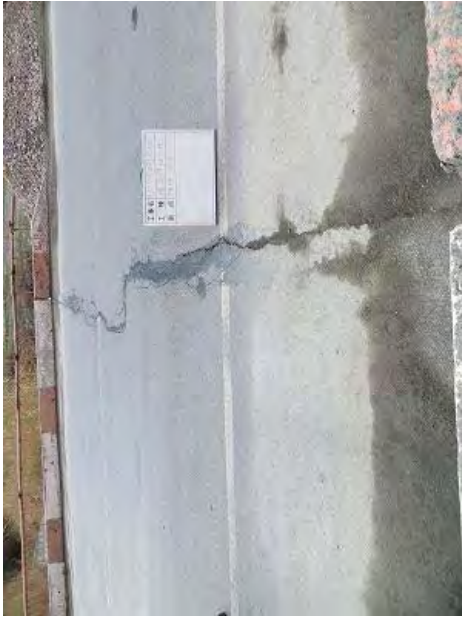
<p>No.A01 [部材] A2 橋台伸縮目地部 舗装</p> <p>[損傷状況] 伸縮目地部の舗装に クラックあり。 伸縮装置が無いた め、桁および床版の 伸縮により発生した と考えられる。</p> <p>[調査日] 2012年4月11日</p>

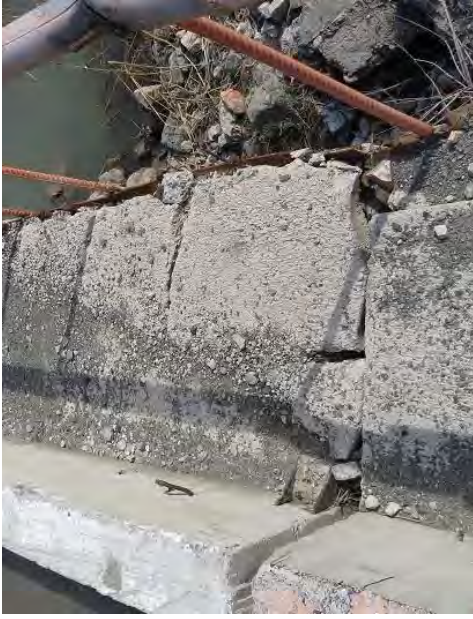
<p>No.A03 [部材] 張出床版コンクリート</p> <p>[損傷状況] 張出床版コンクリート表面 に幅 20mm のクラック あり。 車両の衝突により発 生したものと考えら れる。</p> <p>[調査日] 2012年4月11日</p>

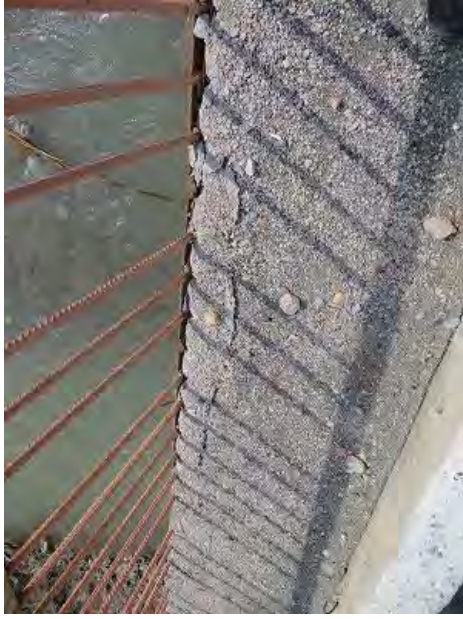
<p>No.A04 [部材] 張出床版コンクリート</p> <p>[損傷状況] 張出床版コンクリート表面 に幅 5mm のクラックあ り。</p> <p>[調査日] 2012年4月11日</p>

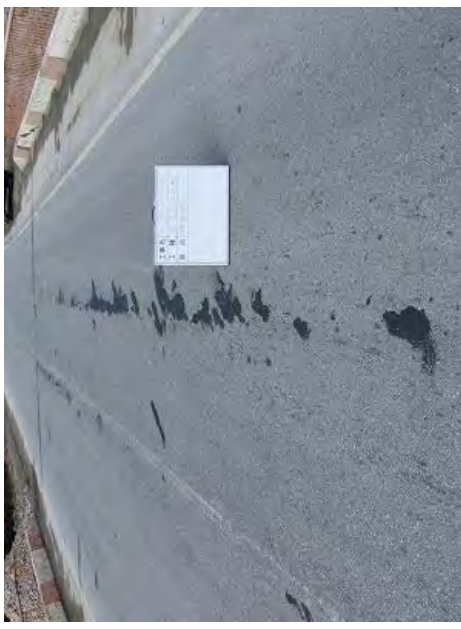
<p>No.A06 [部材] 舗装面 [損傷状況] A2側 G6柵~G7柵 上付近に補修跡あり。</p>

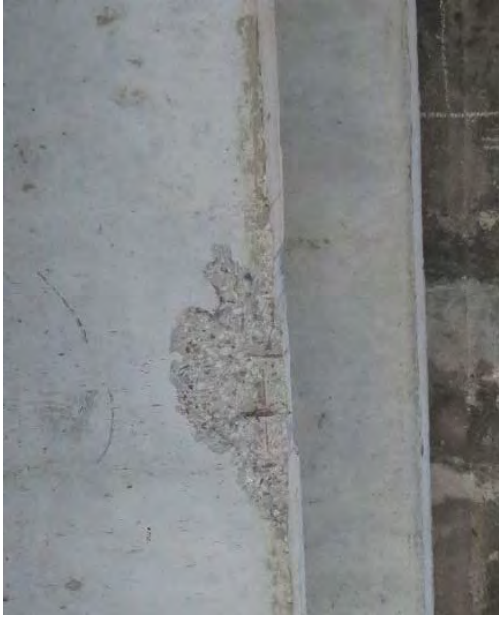
<p>No.B09 [部材] G7 桁側面(外側)下部</p> <p>[損傷状況] 主桁下端にポットリング(0.013 m³)および鉄筋露出(延長1.0m)あり。施工時の接触等により生じたものと考えられる。</p> <p>[調査日] 2012年4月11日</p>

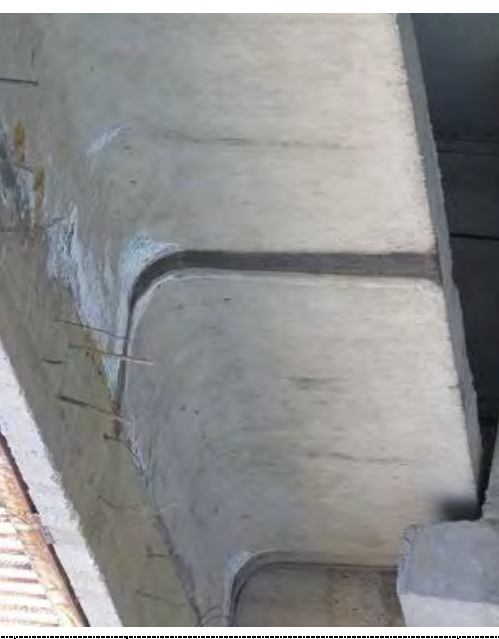
<p>No.B11 [部材] G8 桁側面(外側)</p> <p>[損傷状況] G8 桁フランジ下面に遊離石灰が発生している。主桁と張出床版部の接続部からの漏水によるものと考えられる。</p> <p>[調査日] 2012年4月11日</p>

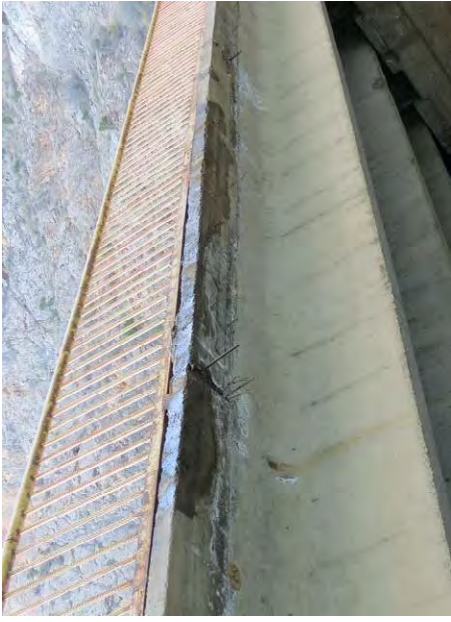
<p>No.B10 [部材] 張出床版下面(G8桁側)</p> <p>[損傷状況] 漏水および遊離石灰。橋面からの漏水によるものと考えられる。</p> <p>[調査日] 2012年4月11日</p>

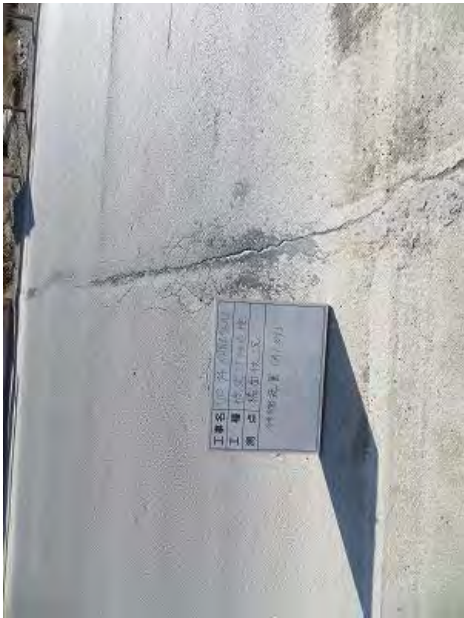
<p>No.A01 [部材] 舗装 A1 橋台伸縮目 地部</p> <p>[損傷状況] 伸縮目地部の舗装に クラックあり。 伸縮装置が無い ため、桁および床版の 伸縮により発生した と考えられる。</p> <p>[調査日] 2012年4月12日</p>

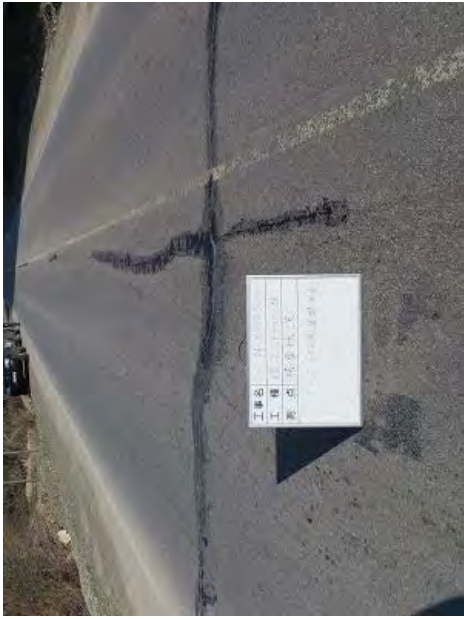
<p>No.A03 [部材] 舗装 A2 橋台付近</p> <p>[損傷状況] 橋台付近の舗装に橋 軸方向にクラックあり。</p> <p>[調査日] 2012年4月12日</p>

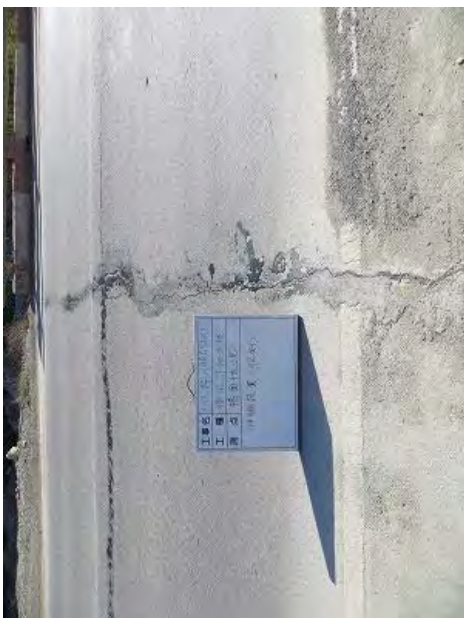
<p>No.A02 [部材] A2 橋台伸縮目地部</p> <p>[損傷状況] 伸縮目地部の舗装に クラックあり。 伸縮装置が無い ため、桁および床版の 伸縮により発生した と考えられる。</p> <p>[調査日] 2012年4月12日</p>

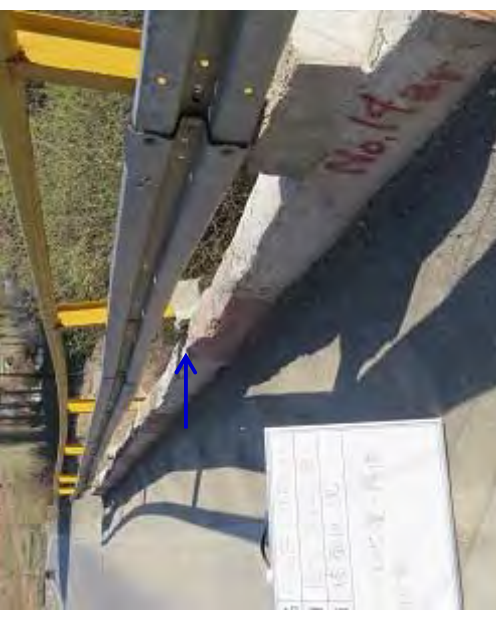
<p>No.A04 [部材] 高欄 橋梁中央付近 G6 桁側</p> <p>[損傷状況] 鋼製高欄の変形およ び基部コンクリートの脱 落。 車両の衝突等により 生じたものと考えら れる。</p> <p>[調査日] 2012年4月12日</p>
