No.17 KARAKUL 橋 (389km+130)
橋面

Special Assistance for Project Sustainability on Bishkek-Osh Road Rehabilitation Project Phase 2 (SAPS) in Kyrgyz

Bridge No.17 Karakul 橋 (389km+130)

2-2. 調査橋梁の補修計画、数量表

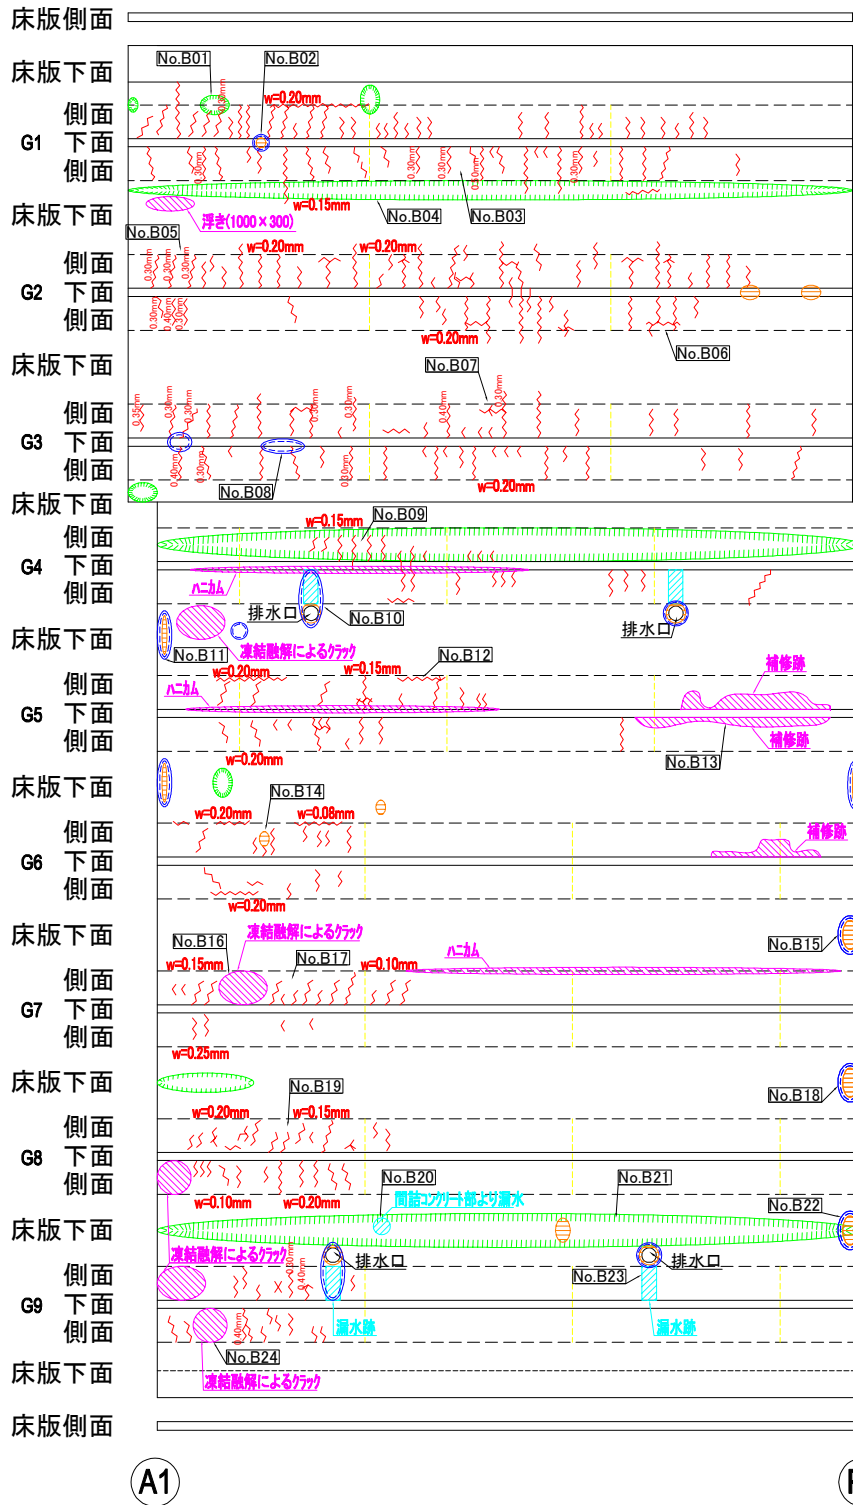
No.17 KARAKUL橋 (389km+130)
床版下面(詳細 A1-P1間)

※A1構台側3分の1の範囲は近接目視調査、P1構台側の3分の2の範囲は遠方目視による調査

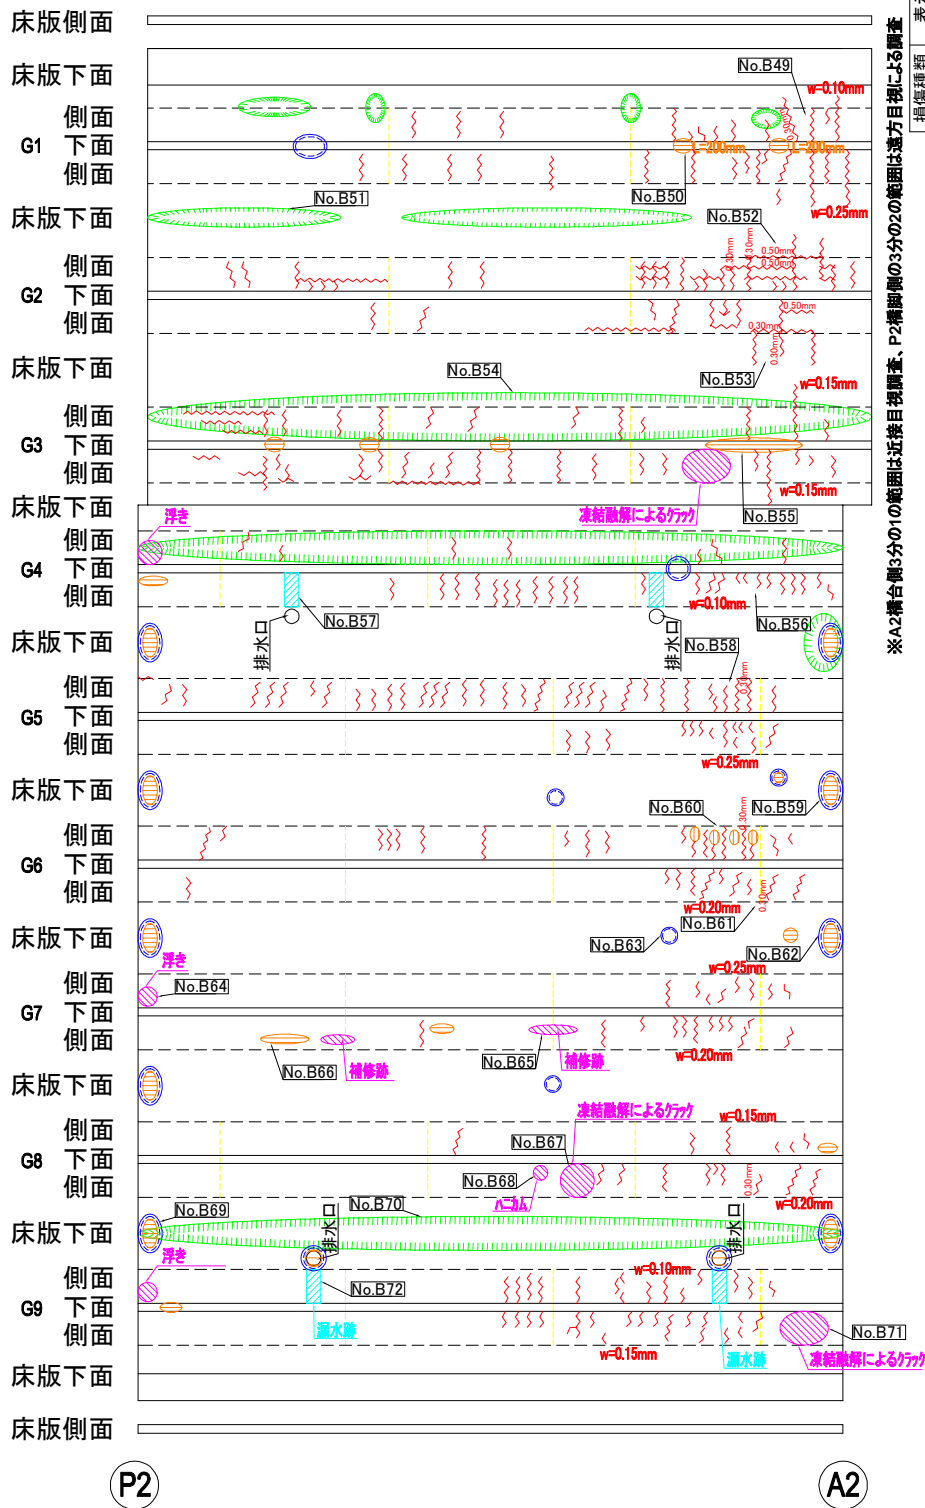
No.17 KARAKUL橋 (389km+130)
床版下面(詳細 P2-A2間)

※A2構台側3分の1の範囲は近接目視調査、P2構脚側の3分の2の範囲は遠方目視による調査

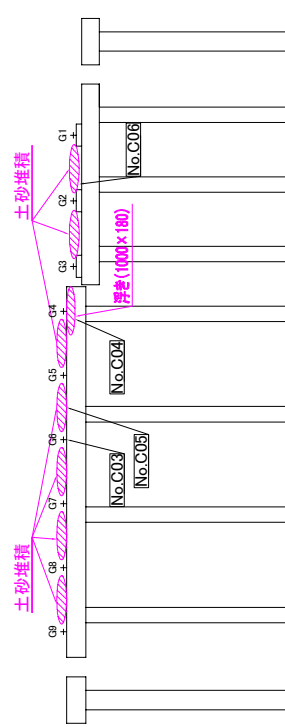
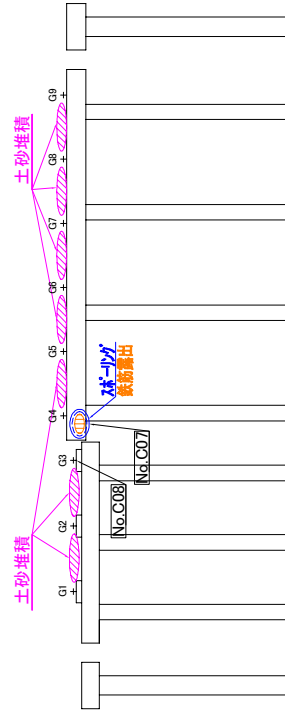
※ A1・A2橋台、P1・P2橋脚上のG1、G2、G3桁のコム支承が劣化およびG4、G5、G6、G7、G8、G9桁の鋼製支承に発錆・腐食あり。

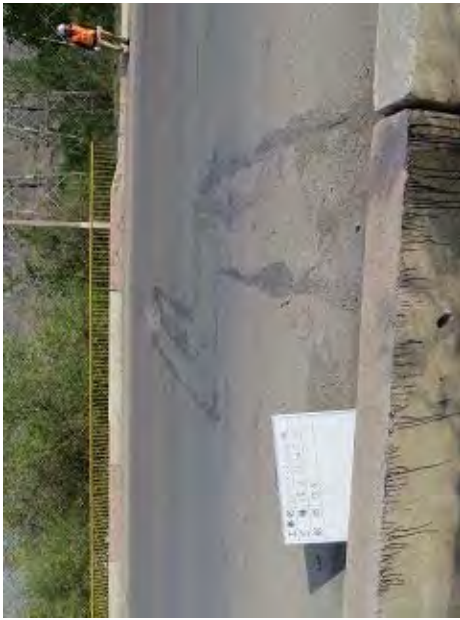
<p>No.A01 [部材] 舗装 A1 橋台伸縮目 地部</p> <p>[損傷状況] 伸縮目地部の舗装に 補修跡あり。 伸縮装置が無い ため、上部工の伸縮に より舗装にクラックが生 じ損傷したと考えら れる。</p> <p>[調査日] 2012年4月23日</p>

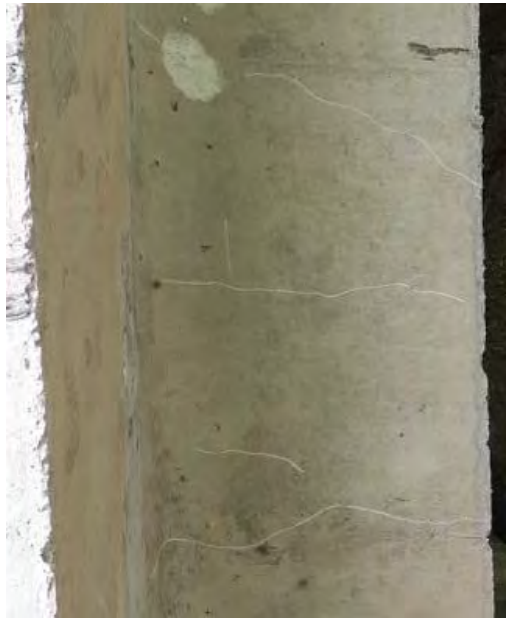
<p>No. B49</p> <p>[部材] G1 桁側面 (外側)</p> <p>[損傷状況] 主桁側面に垂直方向のクラック(0.30mm)あり。 鉄筋のかぶり厚が薄く鉄筋の腐食によりコンクリートにクラックが生じたものと考えられる。</p> <p>[調査日] 2012年4月26日</p>

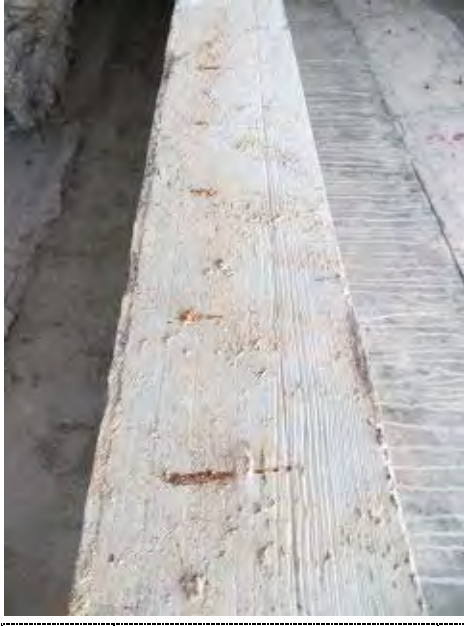
<p>No. B55 [部材] G3 桁下面</p> <p>[損傷状況] 主桁下面に鉄筋露出あり。 鉄筋のかぶり厚不足によるものと考えられる。</p>

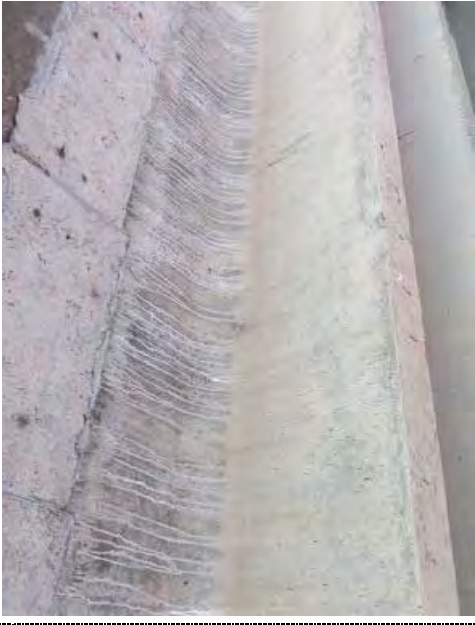
<p>[調査日] 2012年4月26日</p> <p>No. B54 [部材] G3 桁側面(G2 桁側) 全面</p> <p>[損傷状況] 主桁側面に遊離石灰あり。 間詰コンクリートからの漏水によるものと考えられる。</p>

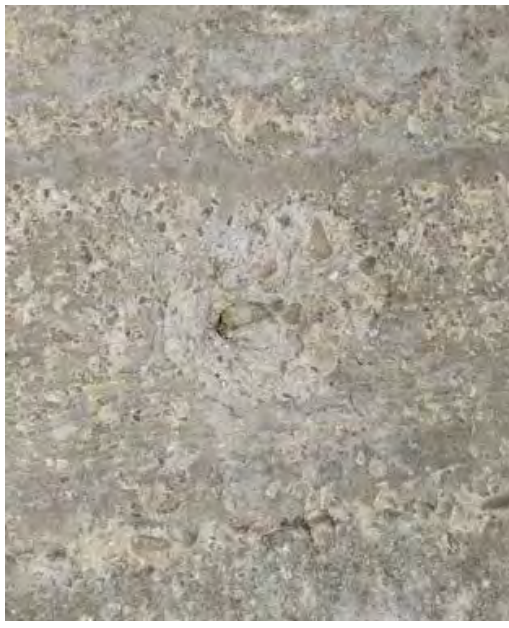
<p>No. B63</p> <p>[部材] 床版下面 G6 桁 G7 桁間</p> <p>[損傷状況] 床版下面にスリットリングあり。 プレキャスト床版を固定するためのボルト穴を削孔した際に生じたものと考えられる</p>

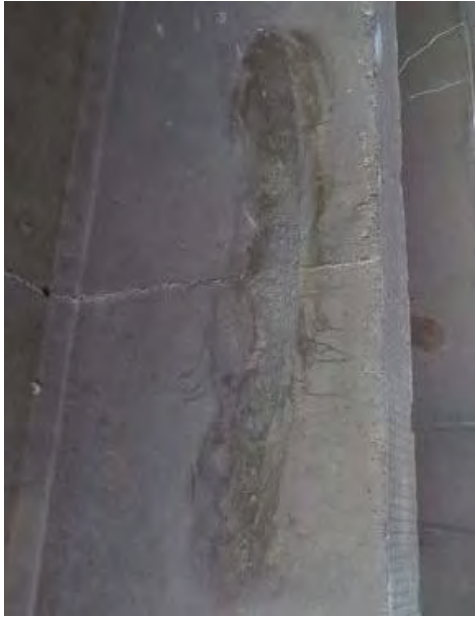
<p>No. B65</p>	<p>[部材] G7 桁側面(G8 桁側)</p>	<p>[損傷状況] 主桁側面に補修跡あり。 施工時に補修したものと考えられる。</p>

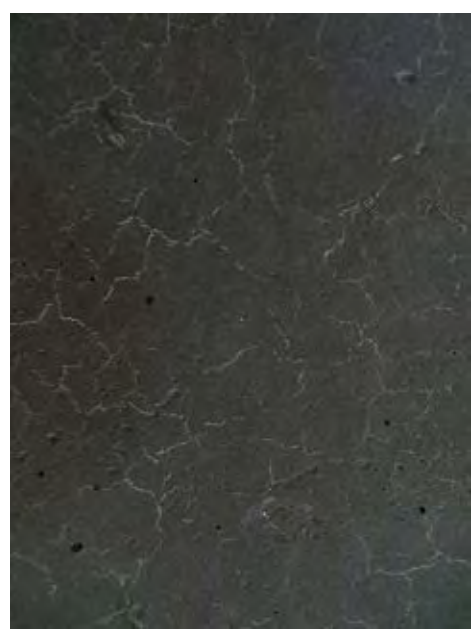
<p>No. B67</p>	<p>[部材] G8 桁側部 (G9 桁側)</p>	<p>[損傷状況] 主桁側面に凍結溶解による亀甲状クラックあり。 床版間詰コンクリート部からの漏水等の水分の供給と温度変化により生じたものと考えられる。</p>

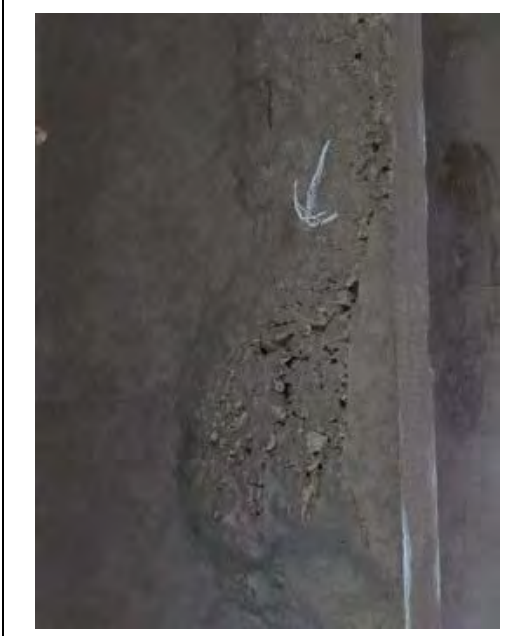
<p>[調査日] 2012 年 4 月 26 日</p>	<p>No. B68</p>	<p>[部材] G8 桁側部 (G9 桁側)</p>	<p>[損傷状況] 主桁側面にハニカムあり。</p>

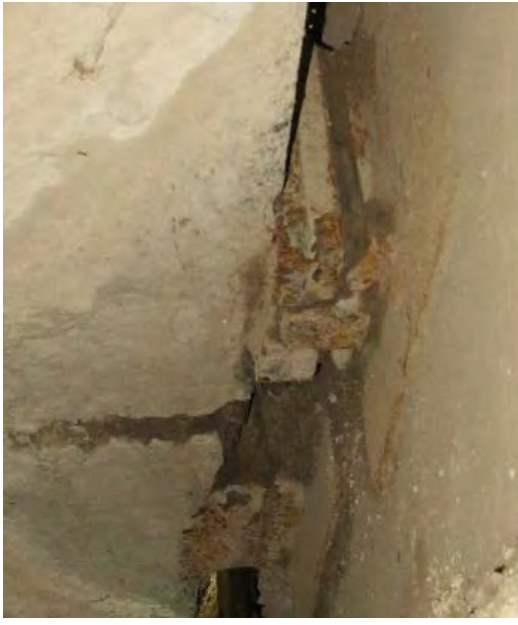
<p>No.C03 [部材] G6 桁支承 第2 径間 P1 橋脚上</p> <p>[損傷状況] 鋼製支承に腐食がみられる。 床版端部からの漏水・沓座部の土砂堆積によるものと考えられる。</p>

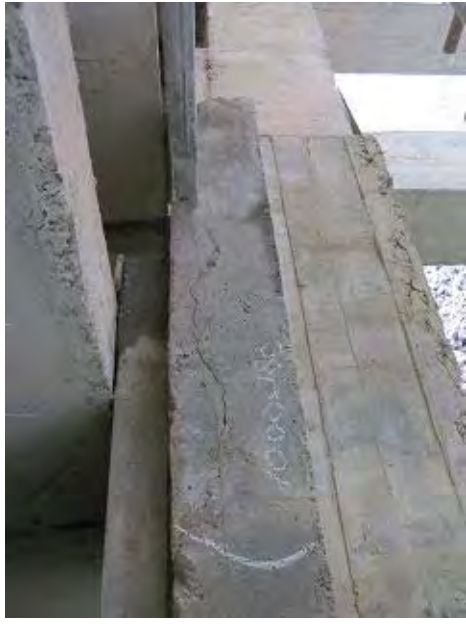
<p>[調査日] 2012 年 4 月 27 日</p>	<p>No.C02 [部材] A1 橋台 G5 桁 G6 桁間</p> <p>[損傷状況] 降雨時に橋台パレットおよび沓座に漏水あり。 床版端部からの漏水によるものであり、床版コンクリートの劣化や支承の腐食の原因となる。</p>	<p>[調査日] 2012 年 4 月 27 日</p>	<p>No.C04 [部材] P1 橋脚梁 (P2 橋脚側)</p> <p>[損傷状況] 橋脚梁の側面上部のコンクリートに浮き (1.0m × 0.18m) あり。 床版端部からの漏水により鉄筋が腐食しコンクリートに浮きが発生したものと考えらる。</p>
