3. トンネル調査

3-1. 調査トンネルの現状

トンネル現況写真

Tunnel No.2 Results of Survey(1) S=1:300

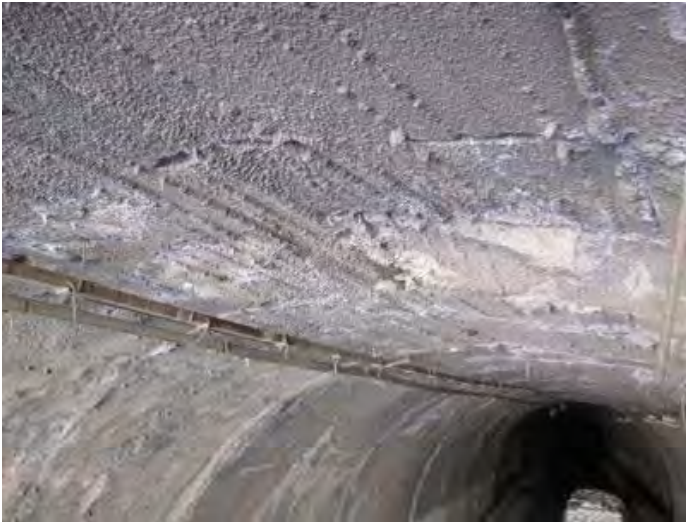
状況概要	
		吹付けコンクリートの内側に覆工コンクリートが施工されている	
		判定	b
写真番号	00-03	調査日	2012/4/6~17
写真名称	天端右側ひび割れ発生状況

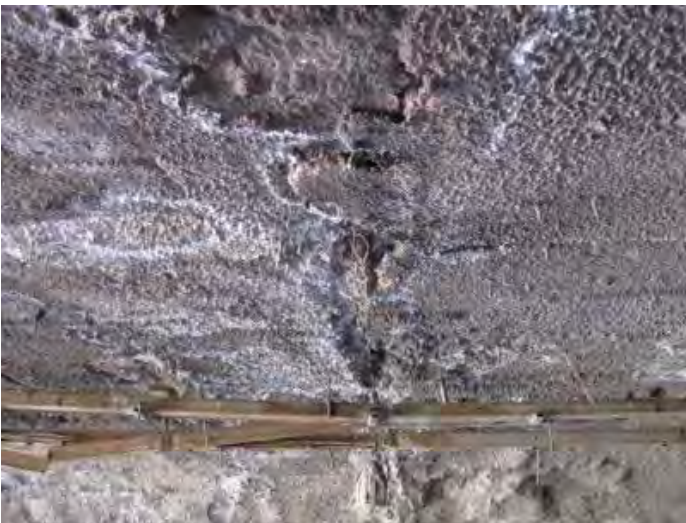
状況概要	
		覆工コンクリートの施工継ぎ目付近でクラックが発生	
		判定	b

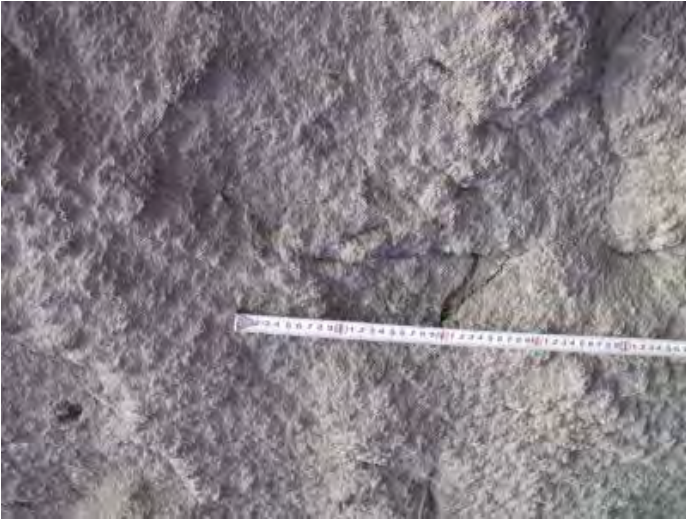
状況概要	
		吹付けコンクリートが老朽化しひび割れが発生	
		判定	a
写真番号	00 - 05	調査日	2012/4/6~17
写真名称	吹付けコンクリート状況

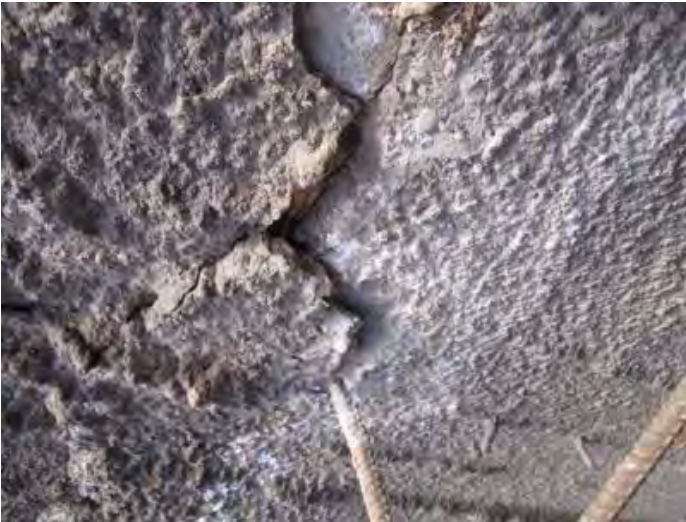
状況概要	
		吹付けコンクリート中に木製型枠が残存し、その表面の吹付けコンクリートの表面がういている。対策が必要（マーキングを実施）。	
		判定	a
写真番号	00-06	調査日	2012/4/6~17
写真名称	吹付けコンクリート状況

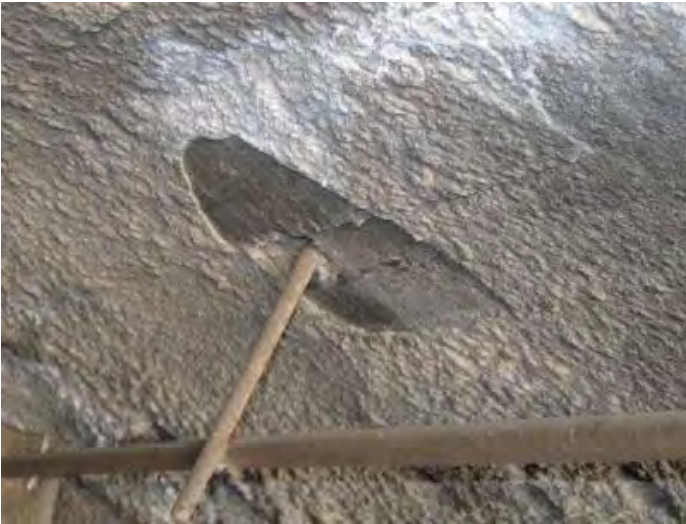
状況概要	
		吹付け厚さが薄いため、部分的にはく落している。	
		判定	b
写真番号	01-06	調査日	2012/4/6~17
写真名称	ジャンカの状況

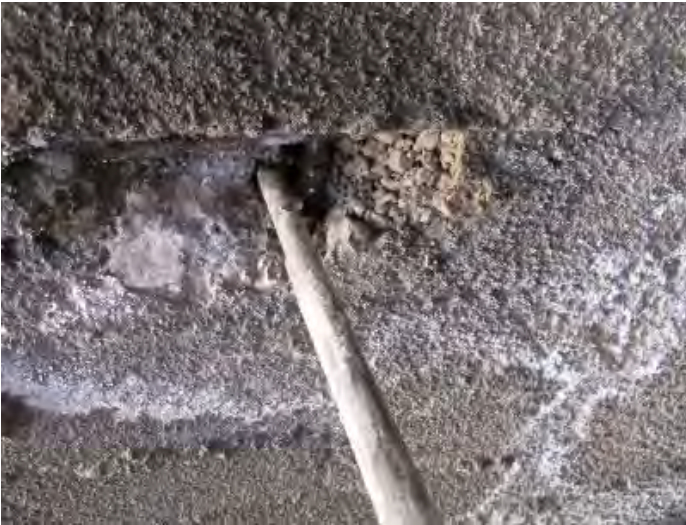
状況概要	
		覆工表面にジャンカが存在する。骨材は安定している。	
		判定	b

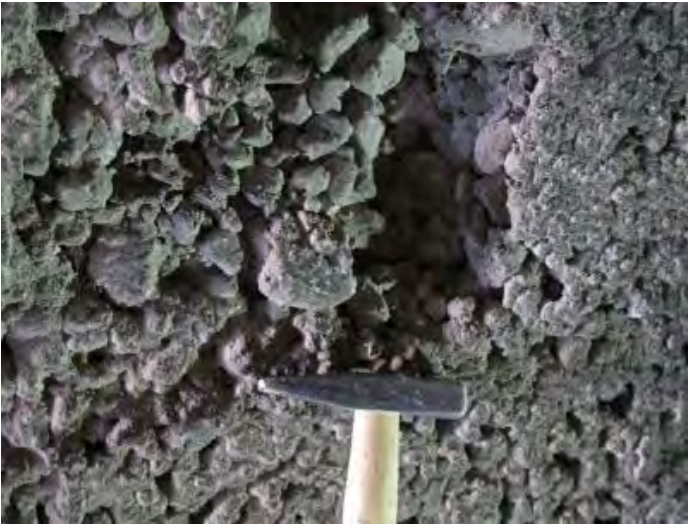
状況概要	
		覆工表面にジャンカが存在する。骨材は安定している。	
		判定	b
写真番号	03-03	調査日	2012/4/6~17
写真名称	ジャンカの状況

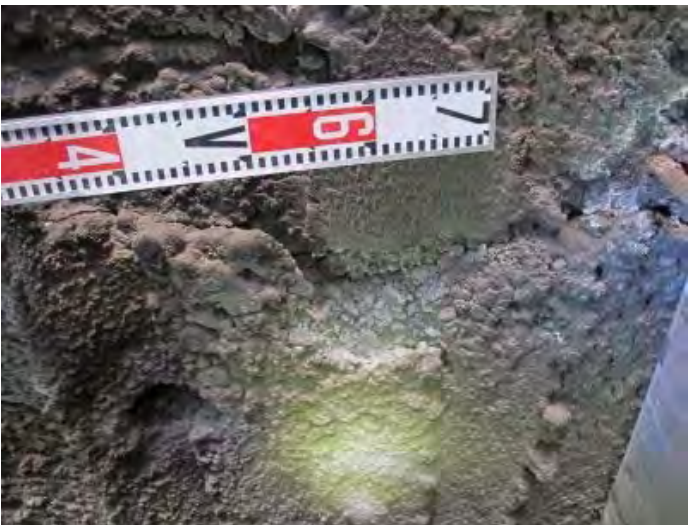
状況概要	
		覆工表面にジャンカが存在し、骨材が不安定な状況、ジャンカの深さは20cm程度である。対策が必要（マーキングを実施）。	
		判定	a

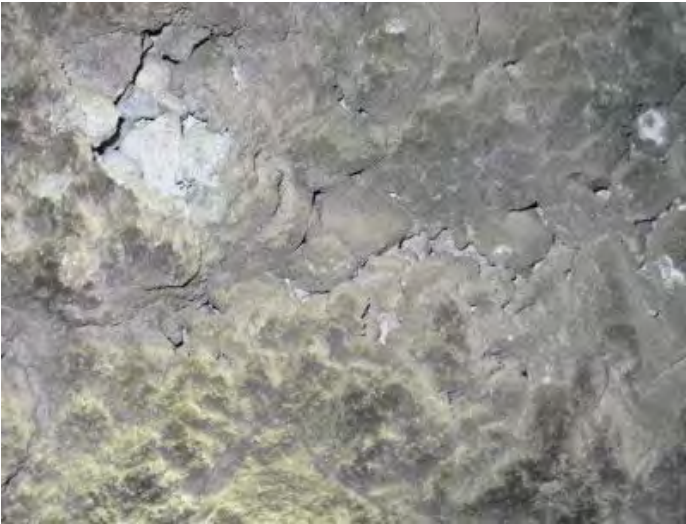
状況概要	
		覆工表面にジャンカが存在する。骨材は安定している。	
		判定	b
写真番号	04-06	調査日	2012/4/6~17
写真名称	側面の状況		
 		状況概要	
		特に変状は認められない。	
		判定	b

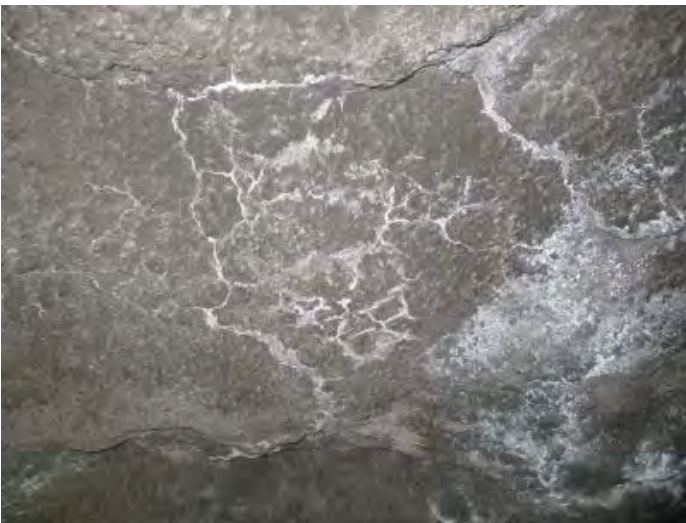
状況概要	
		<p>クラックは密集しているが、開口しておらず密着しており、安定性に問題はない。</p>	
		判定	b

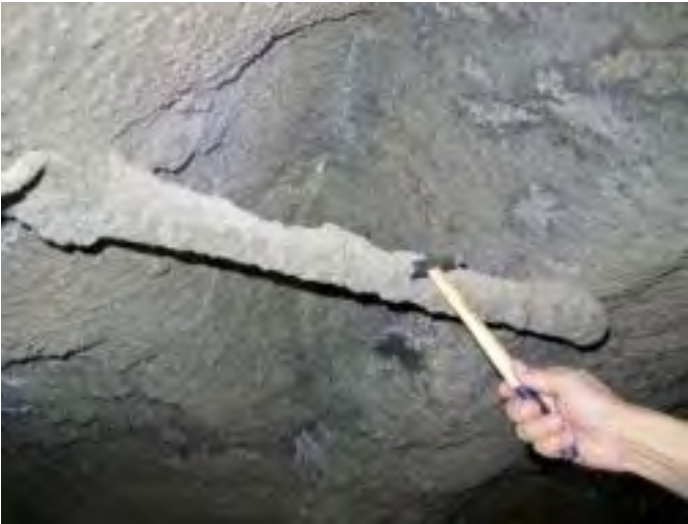
状況概要	
		<p>ロックボルトの打設角度より、本トンネルは終点側から掘削したものと想定される。</p>	
		判定	-
写真番号	10-03	調査日	2012/4/6~17
写真名称	はく落部状況

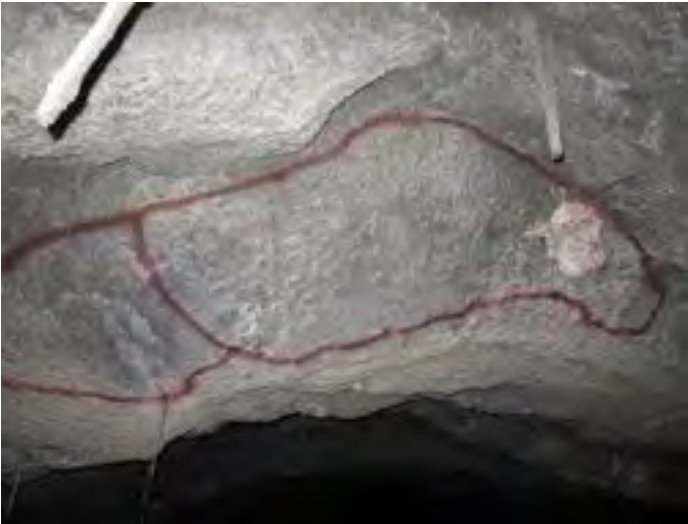
状況概要	
		吹付けコンクリート厚さが5mm未満で石灰岩の平滑面にそってういている状況である。対策が必要（マーキングを実施）	
		判定	a
写真番号	11-03	調査日	2012/4/6 ~ 17
写真名称	はく落部状況

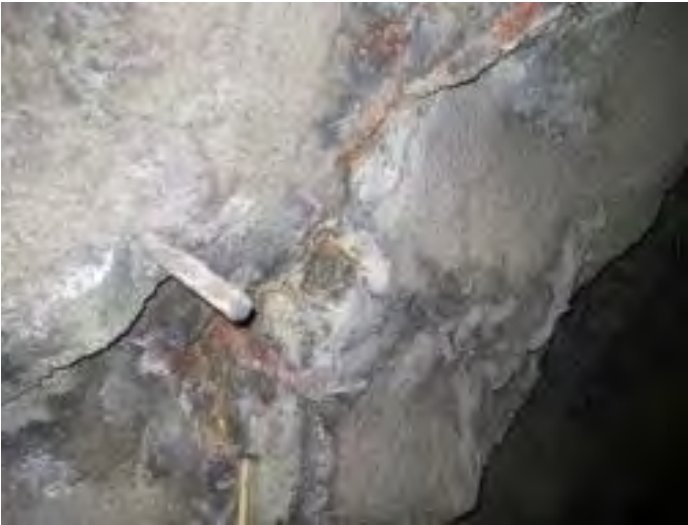
状況概要	
		不安定箇所に対して叩き落としを実施。	
		判定	b

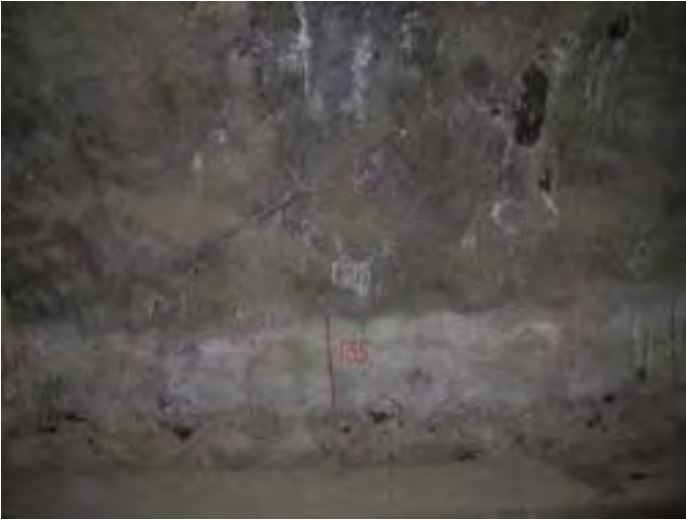
状況概要		
	岩盤の亀裂の傾斜（約40°）が確認できる		
判定		-	
写真番号	14-01	調査日	2012/4/6~17
写真名称	漏水状況

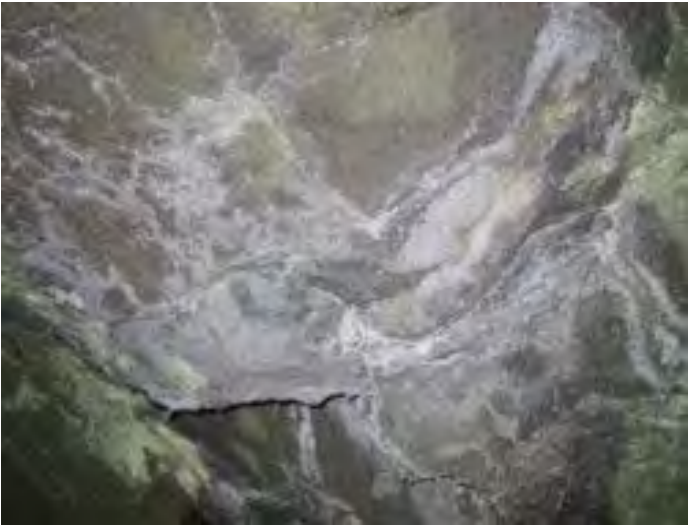
状況概要	
		不安定箇所に対して叩き落としを実施。	
		判定	b

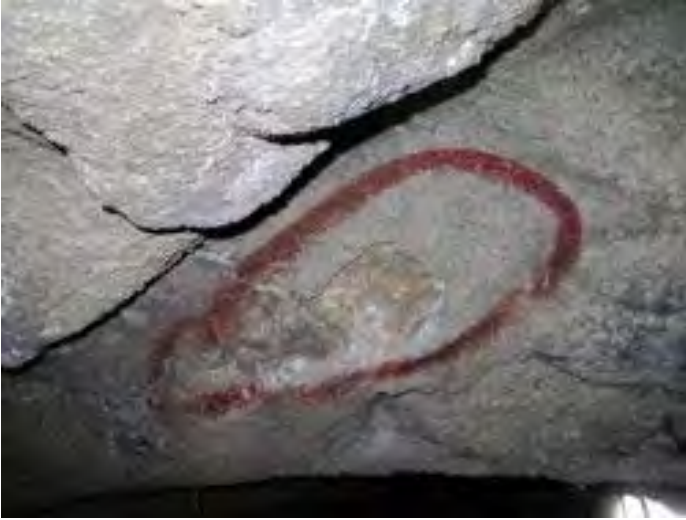
状況概要	
		不安定な状況にあるため、対策を実施する必要がある（マーキング実施）。	
		判定	a
写真番号	26-02	調査日	2012/4/6~17
写真名称	はく落状況		
 		状況概要	
		不安定な状況にあるため、対策を実施する必要がある（マーキング実施）。	
		判定	a
写真番号	26-03	調査日	2012/4/6~17
写真名称	漏水状況		
 		状況概要	
		-	
		判定	a

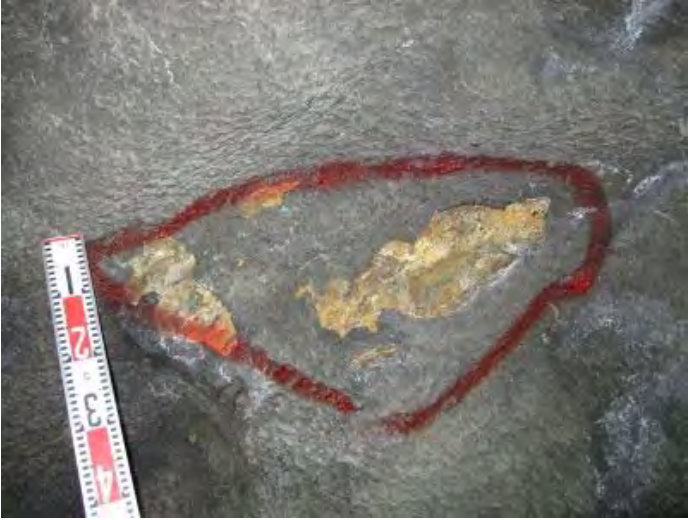
状況概要	
		不安定な状況にあるため、対策を実施する必要がある（マーキング実施）。	
		判定	a
写真番号	27-02	調査日	2012/4/6~17
写真名称	はく落状況

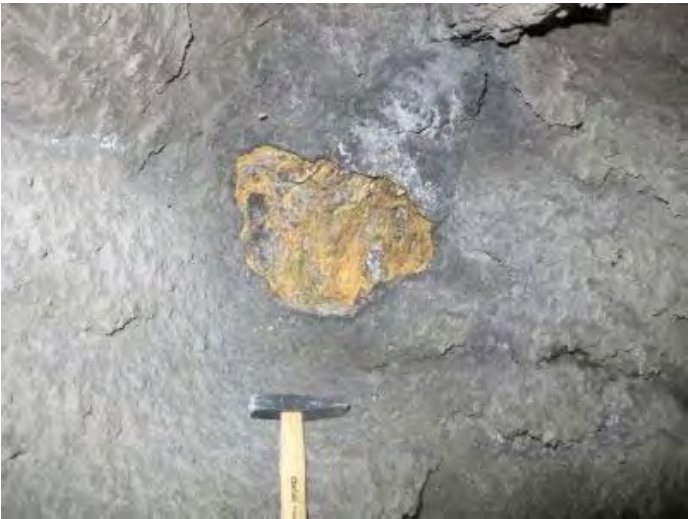
状況概要	
		吹付けコンクリートにひび割れは認められるものの、周辺は安定している。	
		判定	b
写真番号	27-03	調査日	2012/4/6~17
写真名称	天端の状況

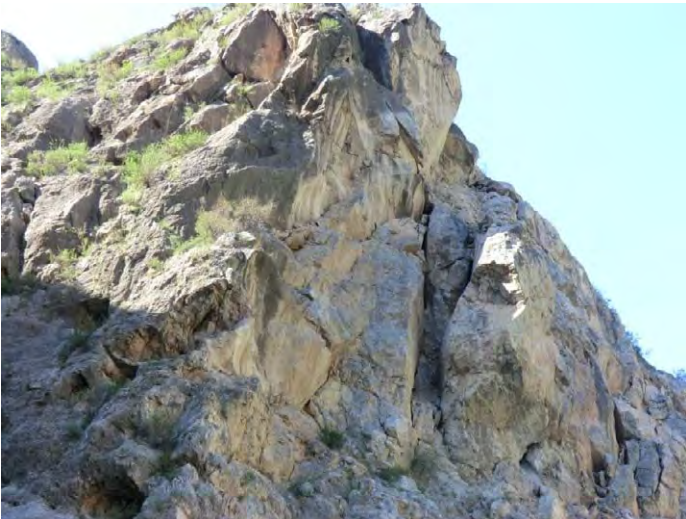
状況概要	
		<p>オーバーハングした崖で不安定な岩塊が存在する。 オーバーハング部の拡大写真 開口亀裂が存在し危険な状況である。</p>	
		判定	-
写真番号		調査日	
写真名称			
		状況概要	
		判定

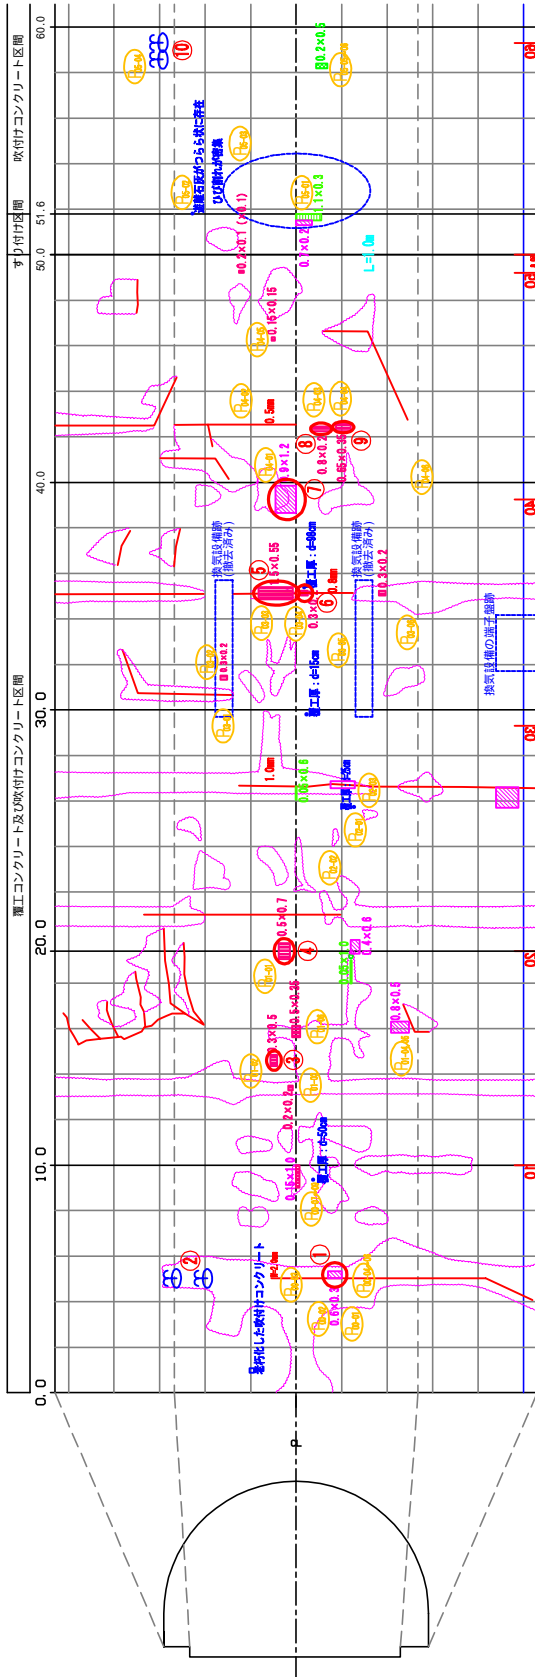
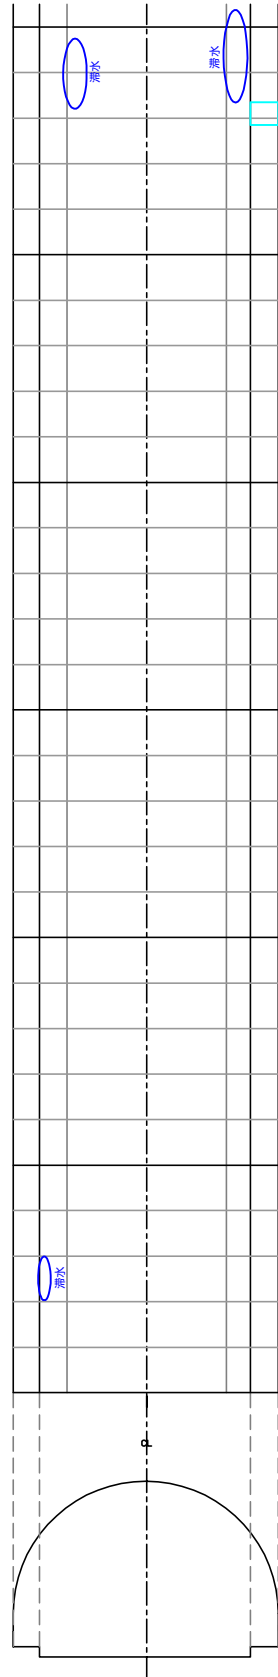
ひび割れ	b	b	b	b	b
うき、はく落	a	a	a	a	a
湧水	a	b	b	b	a
付帯構造物	b	b	b	b	b

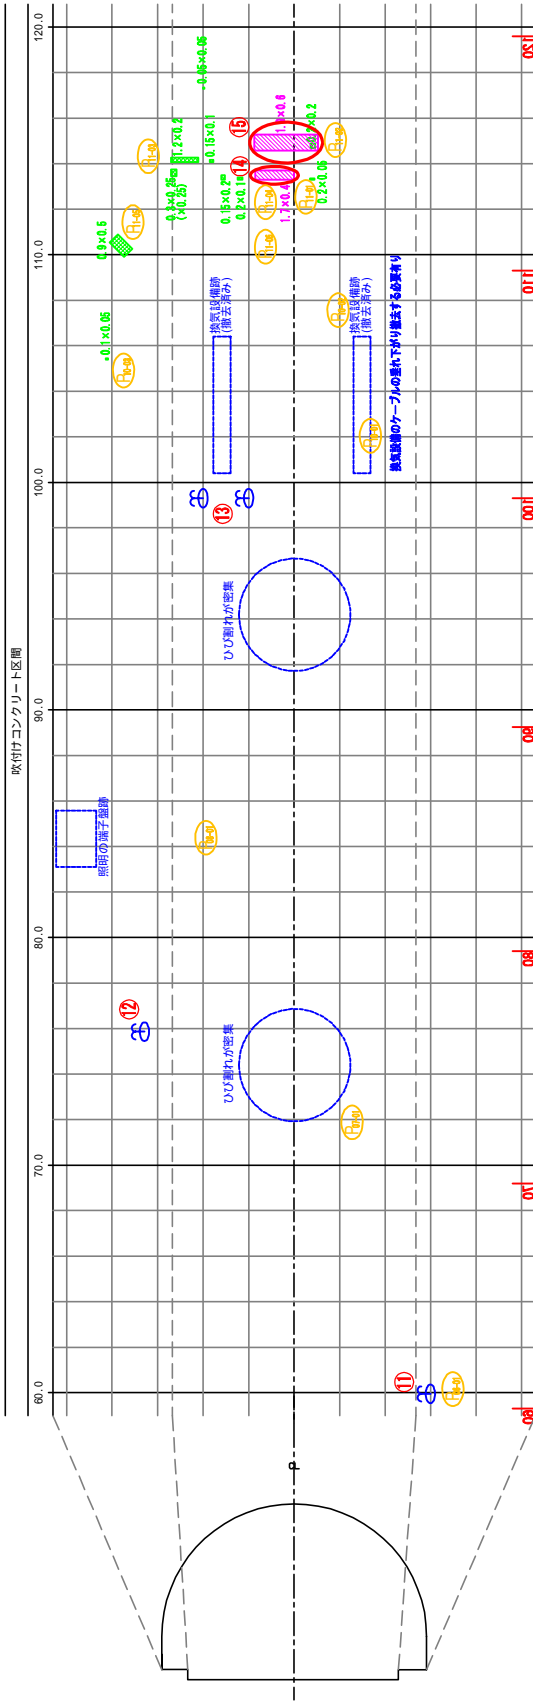
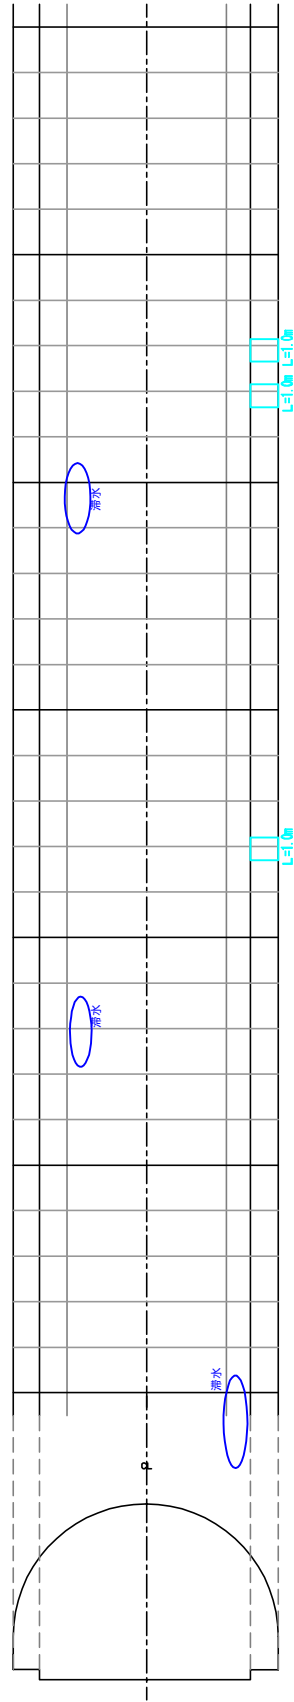
Tunnel No.2 Results of Survey(2)

ひび割れ	b	b	b	b	b
うき、はく落	b	b	b	b	a
湧水	a	a	b	b	b
付帯構造物	b	b	b	a	b

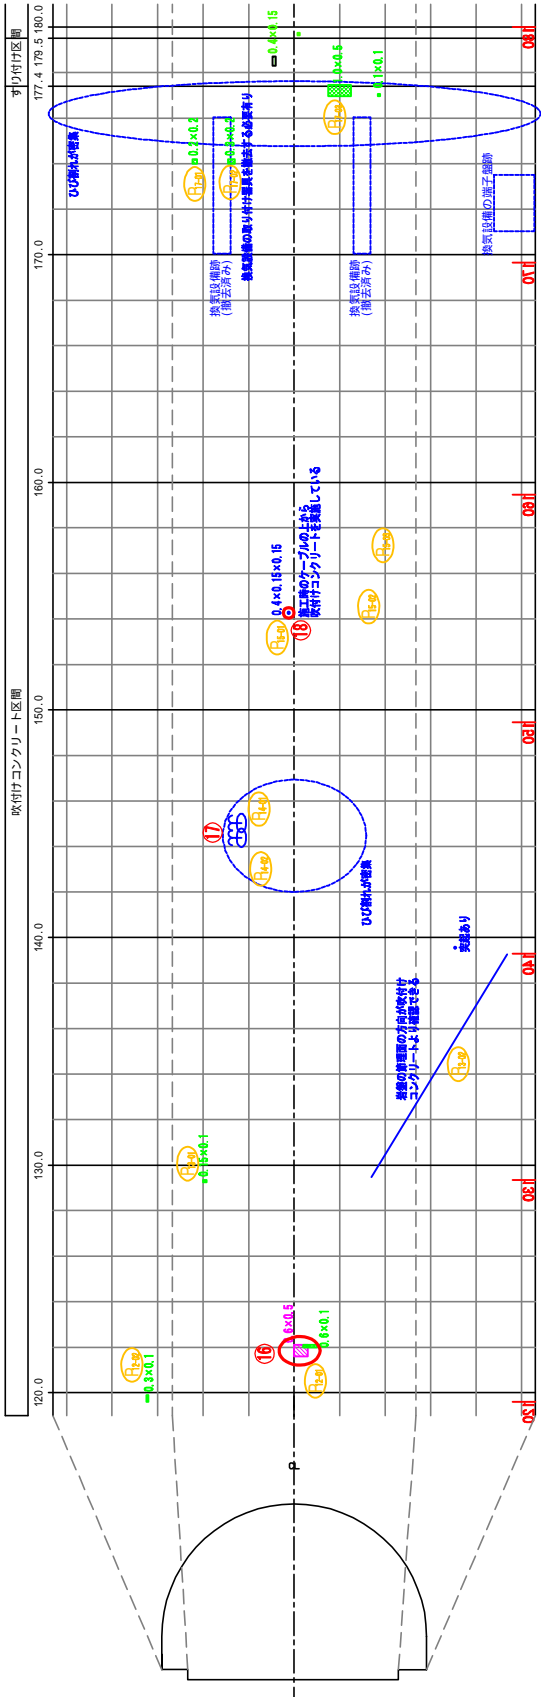
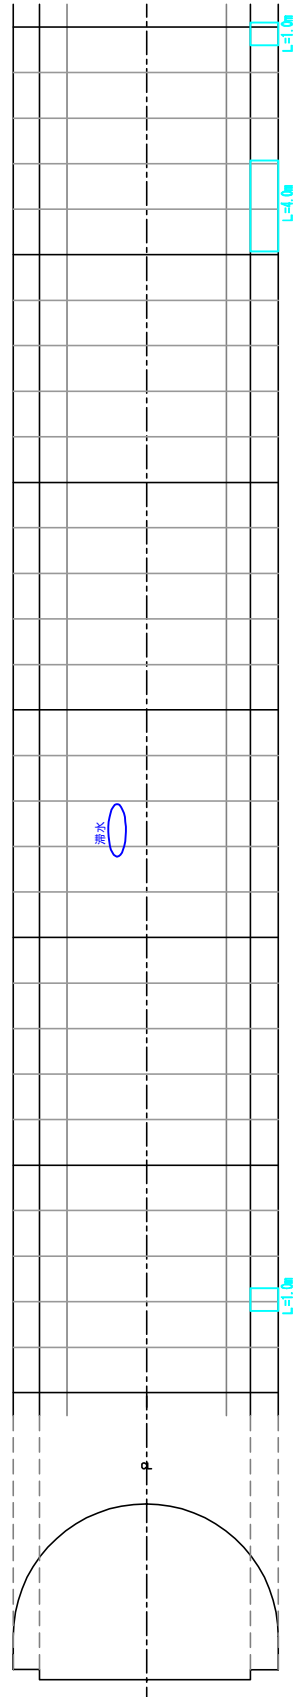
Tunnel No.2 Results of Survey(3) S=1:300

ひび割れ	b	b	b	b	b	b
うき、はく落	a	b	b	a	b	b
湧水	b	b	b	b	b	b
付帯構造物	b	b	b	b	b	b

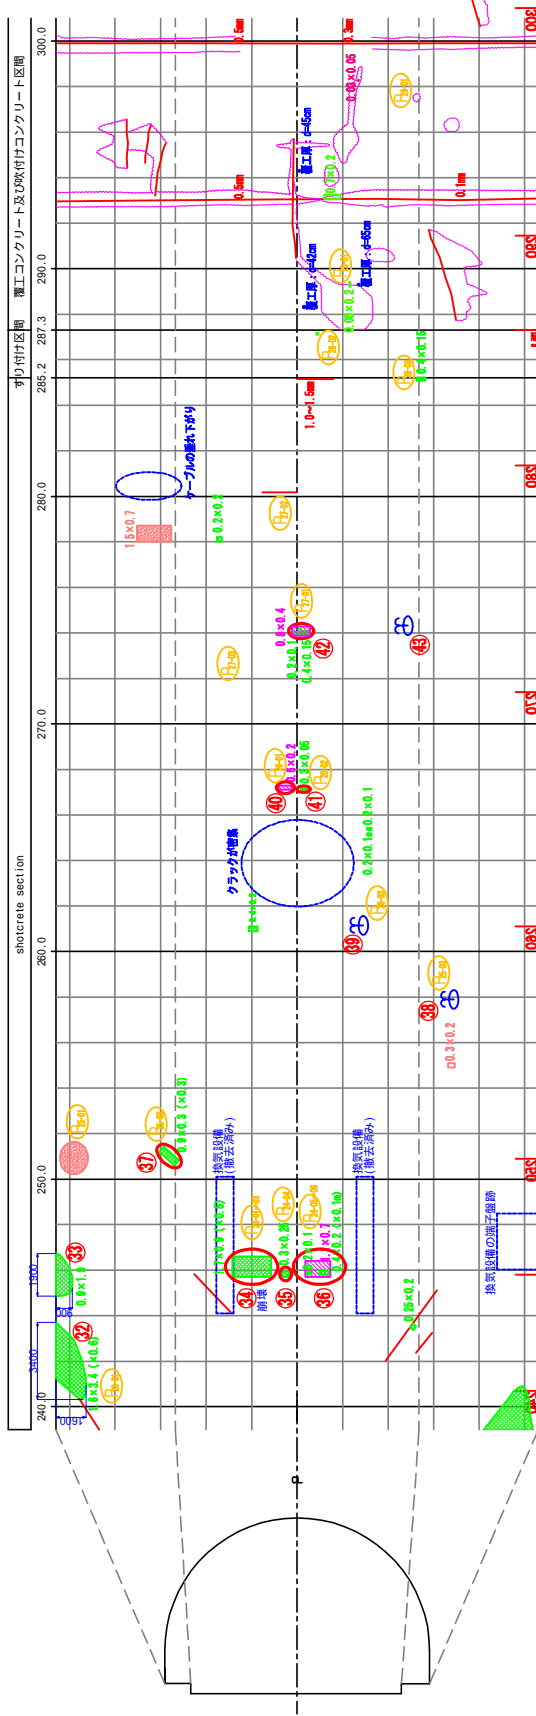
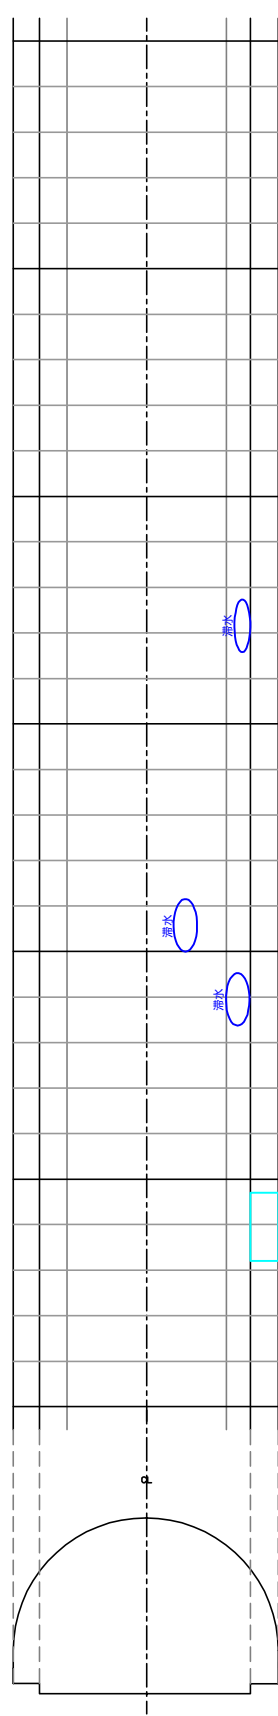
Tunnel No.2 Results of Survey(5)

ひび割れ	b	b	b	b	b
うき、はく落	2a	a	a	a	a
湧水	b	a	a	b	b
付帯構造物	b	b	a	a	b

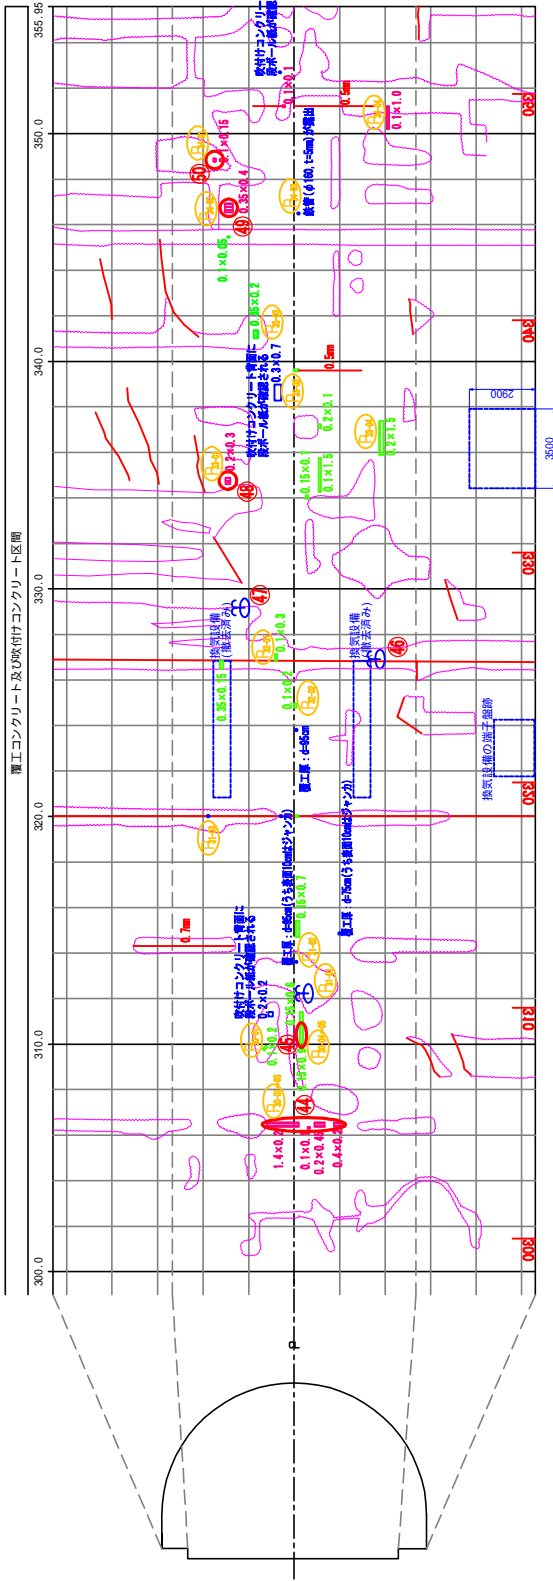
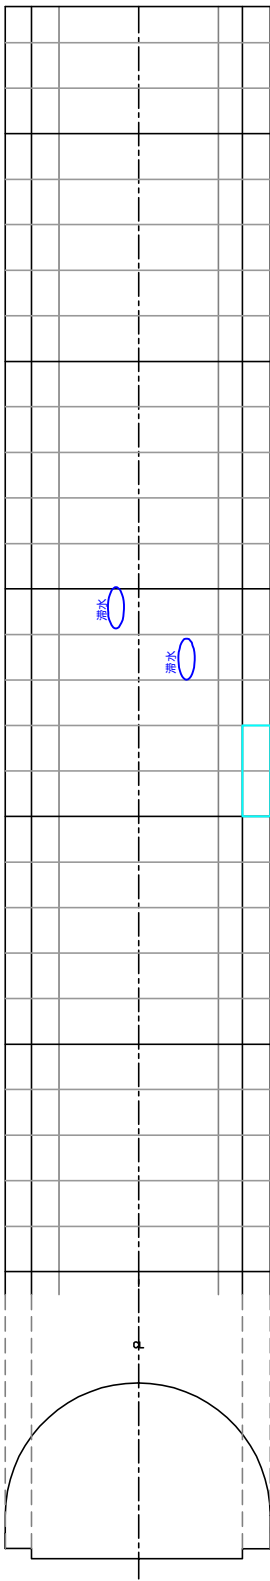
Tunnel No.2 Results of Survey(6) S=1:300

ひび割れ	b	b	b	b	b	b
うき、はく落	a	a	a	a	a	a
湧水	b	b	a	b	b	b
付帯構造物	b	b	b	b	b	b
