無償資金協力に係る技術的監査

平成 24 年 3 月

国際協力機構 (JICA)

報告書目次

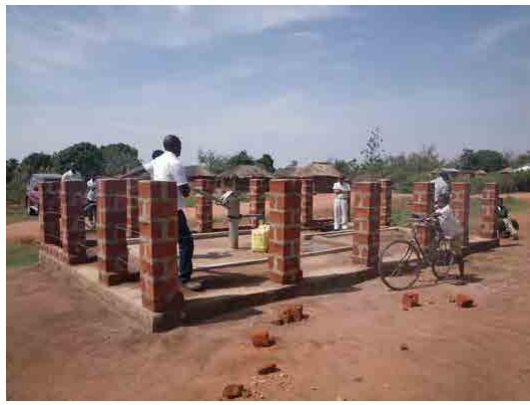
<p>1-1 ターム 1 建設施設 (No.108-4) :住民により設置される保護策はレンガの他、杭や生木など、さまざまなタイプがある。</p>	<p>1-2 ターム 2 建設施設 (No.201-1) :プラットフォーム周囲の洗掘防止として碎石をセメント固定した。保護柵は生垣タイプ。</p>

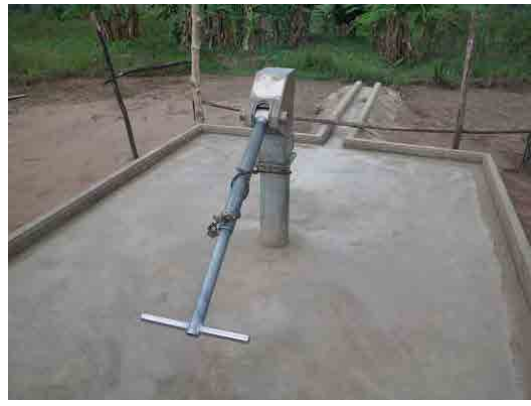
<p>1-3 ターム 3 建設施設 (No.104-3) : ターム 3 から洗掘防止は砂利敷となった。引渡前であるが、濁りを取るために住民が使用している。</p>	<p>1-4 朝晩 2 回など、時間給水を行っている施設が多い。給水時間外はこのように施錠される。(No.110-1)</p>

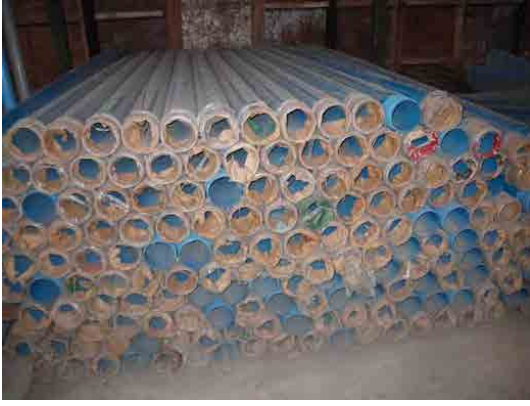
<p>1-5 施工業者の資材倉庫に保管されている井戸ケーシングパイプ (PVC)。他に、スクリーン、揚水管、鉄筋、セメント、ハンドポンプ用パーツ等が保管されている。</p>	<p>1-6 常駐監理者により作成された「施工監理要綱 (第 3 版)」 施工業者と共有し、契約図書に基づいた明確な管理指示が記載されている。</p>

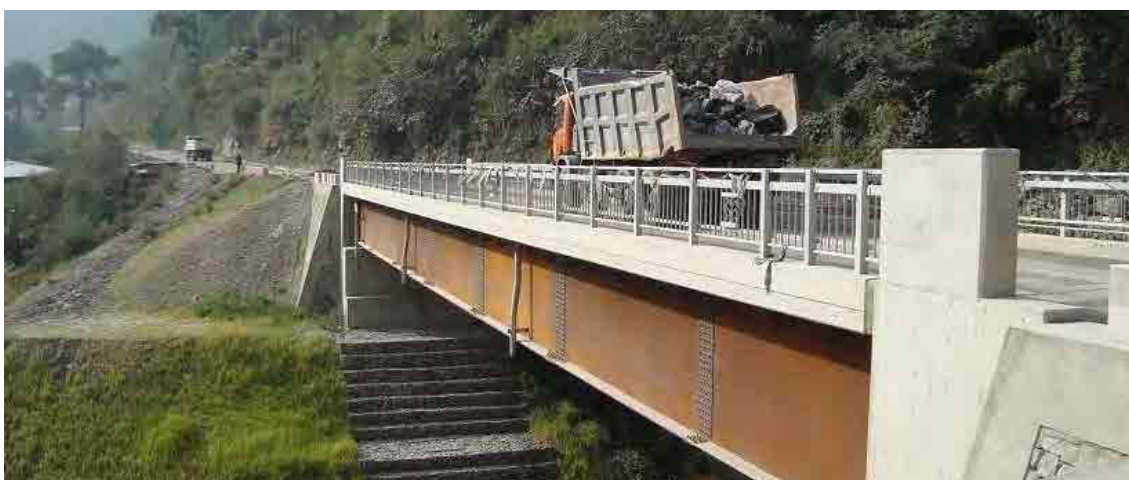
4-1 ラワカー橋 耐候性鋼版使用 L=45m 完工。2011年部分引き渡し済み。

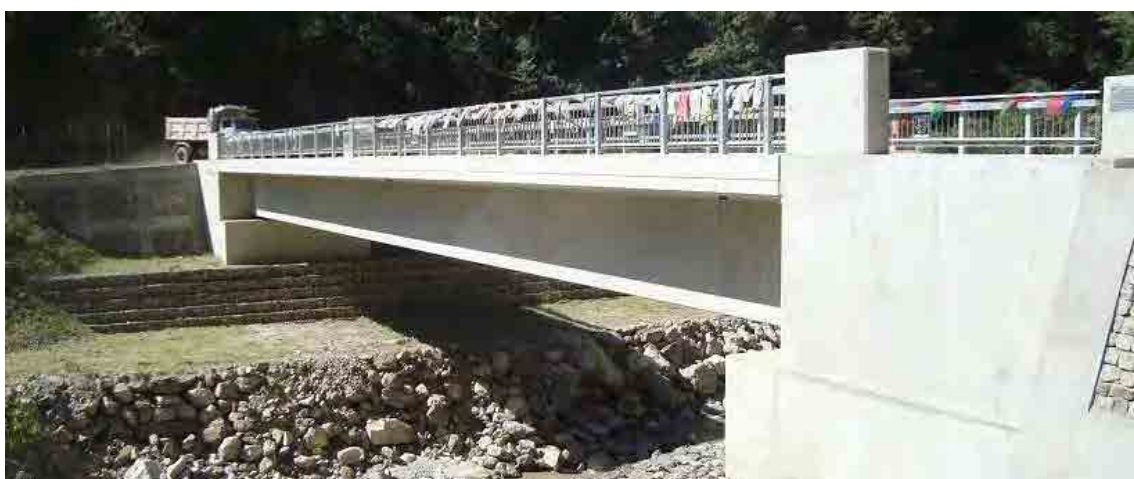
4-2 バソチュー橋 全景 PC橋 L=45m 完工。2011年6月部分引き渡し済み。

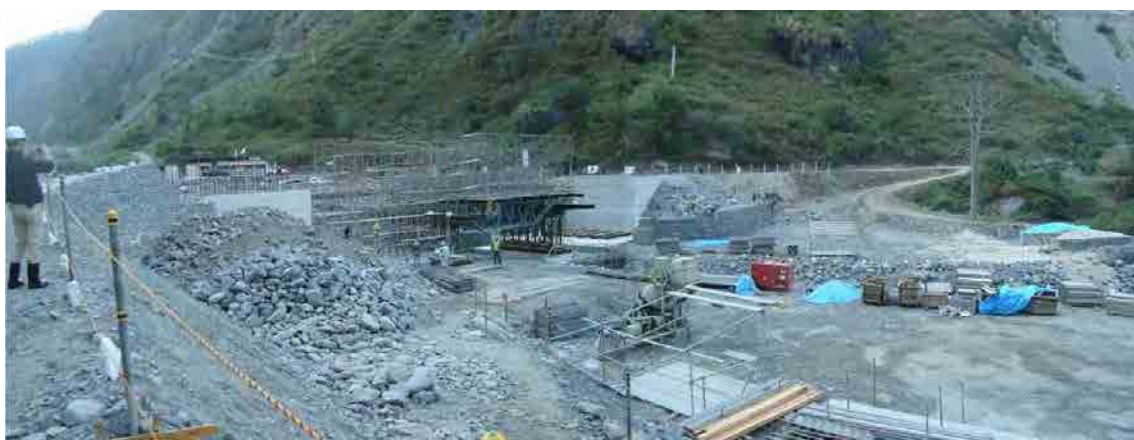
4-3 ニャラチュー橋 PC橋 L=40m 進捗 71.8% (2011年10月現在)
来年の6月からの雨期前にコンクリート工事を完了させる計画となっている。

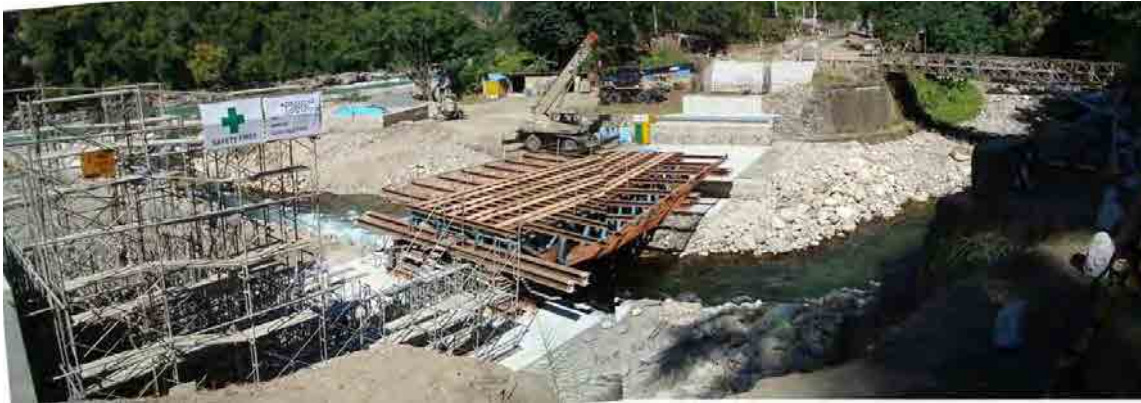
4-4 プリチュー橋 PC橋 L=50m 進捗 60.2% (2011年10月現在)

来年の6月からの雨期前にコンクリート工事を完了させる計画となっている。

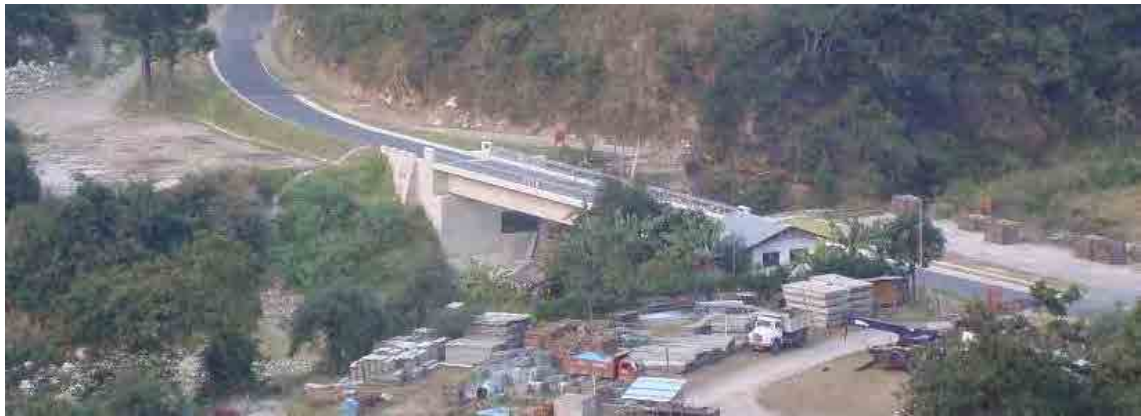
4-5 チャンチー橋 PC橋 L=45m 完工。2011年8月部分引き渡し済み。

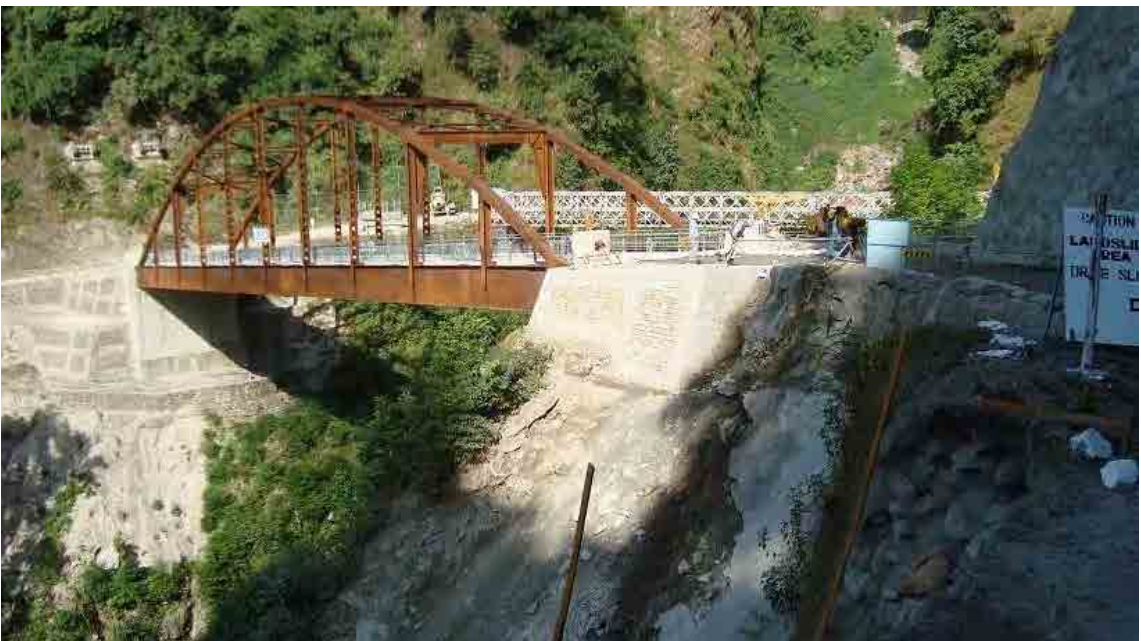
4-6 ローリン橋 鋼橋 L=70m 進捗 69.8%(2011年10月現在)手前道路補強工事施工中。

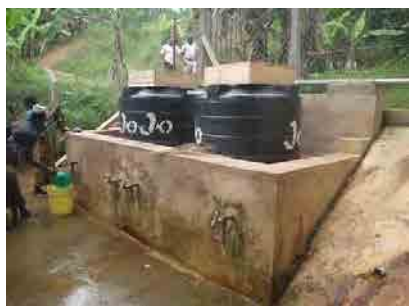
貯水タンクは1000lit.×2基

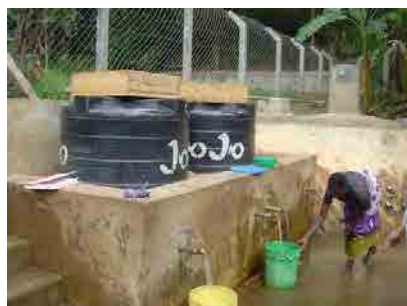
水栓はブロンズ製に交換された

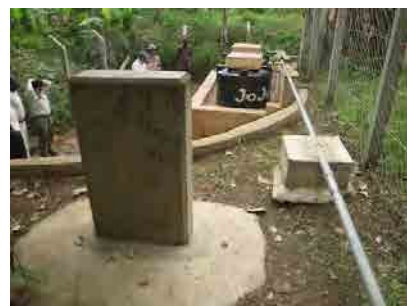
送水管支持の基礎が露出している

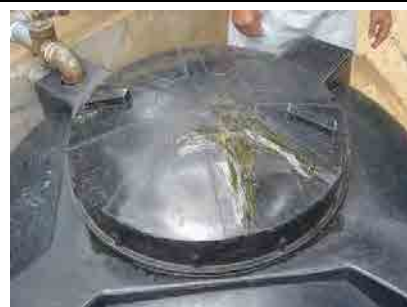
5.9.1	PE 貯水槽	Kasota 村の湧水保護施設にPE貯水槽（1000lit.）を2基設置すること。	D	111Kasota村の湧水保護施設に2基のPE貯水槽の設置を確認した。なお、貯水槽の蓋が破損したため木製の保護カバーが付けられている。
5.9.2	湧水保護施設配管工事	着工前に湧水保護施設の配管工事施工図を提出し承認を得ること。将来の水需要の増加時に拡張が可能なように、送水管末端にはエンドキャップを設置し、末端位置を示すコンクリート杭を地表に設置すること。	C,D	湧水保護施設の施工図を確認した。 湧水は常に貯水槽からオーバーフローしており、オーバーフロー管末端から将来的な配管延長が可能である。

破損したタンク蓋

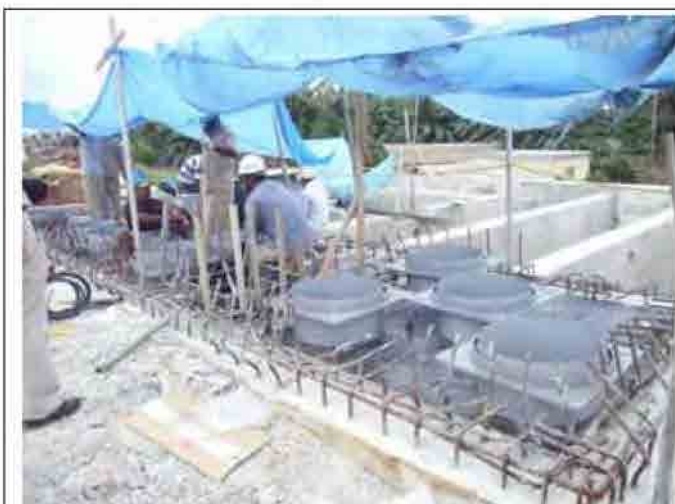
写真 NO.13

- ・浄化槽の排水方式は、契約図書に示す通り、メンテナンスを考慮し、現地で多く採用されている浸透管をソークフィールドに埋設し浸透させる方式を採用している。このソークフィールドは、公道に面し、フェンスで仕切られているものの、道路面とほぼ同程度の高さで高低差が無く、フェンスの門扉から直接車が進入出来る場所でもある。このため、調査団から、車両等の重量物による埋設浸透管の破損が考えられないかとの指摘に対し、現場でも同様の懸念をしており、対策を検討しているとの回答を得た。確実な対策及びトンガ国側への引渡後の運営上の申し送りが必要になる。
- ・浄化槽の維持管理について、衛生設備の監理者（スポット監理者）が実施した設備の中間検査において、浄化機能が適正に発揮され本格運転されるには、確実な維持管理が不可欠である事が指摘されている。このため、竣工引渡後の浄化槽の本格運転を目指し、引渡前の試運転および、維持管理のため、本格運転前の関係者への確実な取扱説明を実施する計画であることを確認した。

浄化槽施工状況。設備マンホール設置状況。

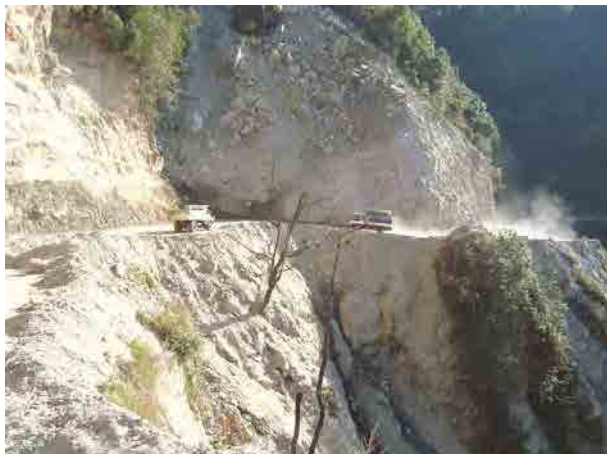
周辺の道路は、国道であっても平面線形・縦断線形とも厳しい山岳道路であり、がけ崩れも頻発している。落石で現場への往復が困難な場合もあり不便をきたしている。大規模な土工を含むプナサンチュウダム工事が進行中であり、工事に伴う大型車両が部分引渡しした橋梁を使用しており、過載荷重車両の通行による路面の劣化などが懸念される。

国道上の土砂崩れ地点
雨期には落石による交通止めが頻発する

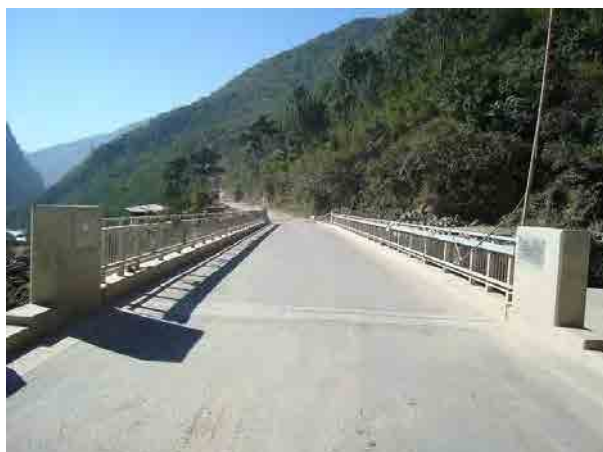
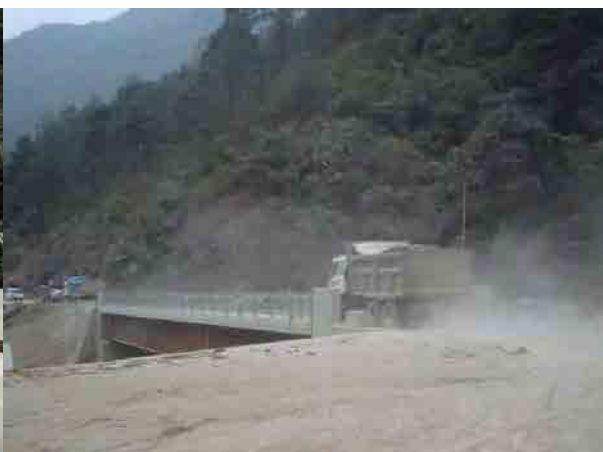
項目	備考
部分引き渡し	本件では完成した橋梁から部分引き渡しを行っているが、全体竣工の際の竣工検査の方法について関係者間で合意を形成しておくことが望ましい。
維持管理体制の確立	ラワカー橋、バソチュ橋の近傍でダム工事を実施中で多量の砂塵が舞う状況にあり、引き渡しから4か月程度の間には橋面のタイヤ接触面が削られ骨材が露出している。また縁石の損傷や排水枡への砂の堆積が見られる。そのため、路面の状態や適切な排水経路の確保などについて、先方実施機関による頻繁な点検・掃除・メンテナンスの実施が必要である。 瑕疵担保責任でない損傷についての相互理解も必要である。
通過車両荷重	ダム工事の車両として、4軸ダンプなど大型車両が観察されるが、過積載の可能性もあり、橋梁の損傷や早期劣化につながる可能性がある。先方実施機関に対し、車両重量の実態調査及び現行の重量規制の徹底を求める必要がある。
橋銘版	相手国政府の関係者名などを書いたプレート（日本側工事内容に含まれない）が、簡易的に透明材料を張り付けたものとなっており、既に一部はがれかけている部分もある。今後、劣化が進んだ場合には、日本側が設置した銘盤が劣化したとの誤解に繋がらないよう、先方実施機関に適切な対応を求めることが望ましい。

ラワカー橋の状況 工事車両が頻繁に通行し橋面と取り付け部が既に荒れている。引き渡し後も適切な維持管理が必要である。

相手国政府機関は協力的であり、旧橋撤去その他の問題も生じていないが、基本設計調査当時には実施が決まっていなかった近隣工事の工事車両による路面の損傷が懸念されるため、維持管理については管理計画に基づいた定期的点検・清掃と車両運行上の安全措置が必要と考えられる。また部分引き渡し供用されている3橋について、部分引渡後の管理責任を明確にしたうえでの検査ができるよう、最終引き渡し時の手続きを明確化しておくことが望ましい。

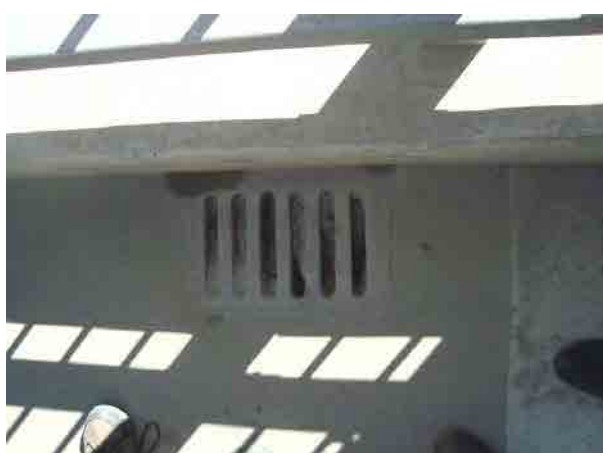
ラワカー橋の排水ます
砂塵が堆積している。

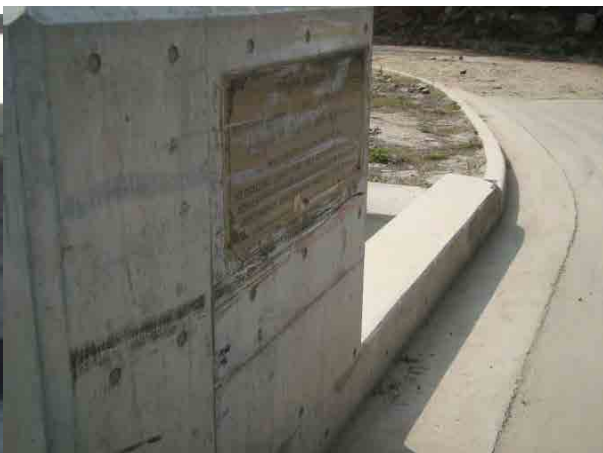
バスチュー橋の親柱 車両が接触し橋名版が破損している。

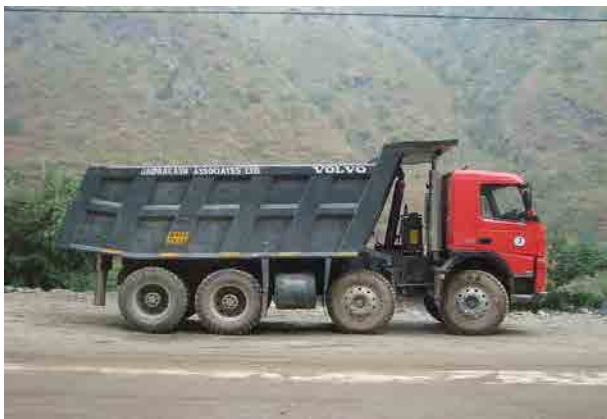
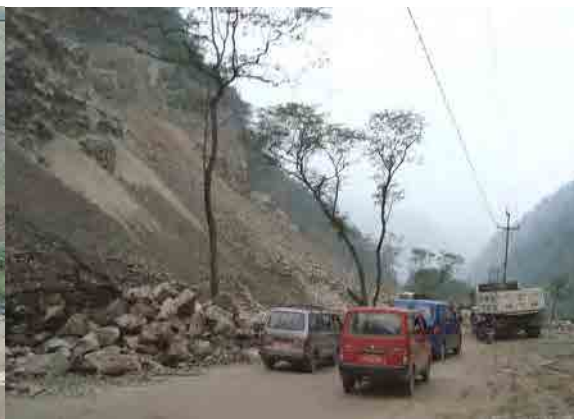
近隣工事で使用されている 4 軸ダンプ

近隣工事の公道に面した骨材製造現場

重量規制および現道の安全措置が必要と考えられる。

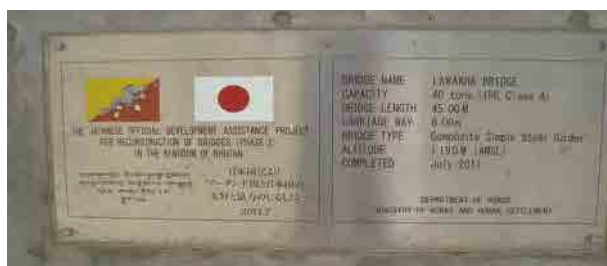
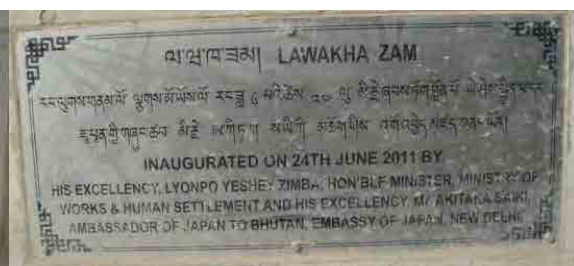
親柱の橋名板 左が日本によるもの、右がブータン国によるもの（シールが一部はがれている）

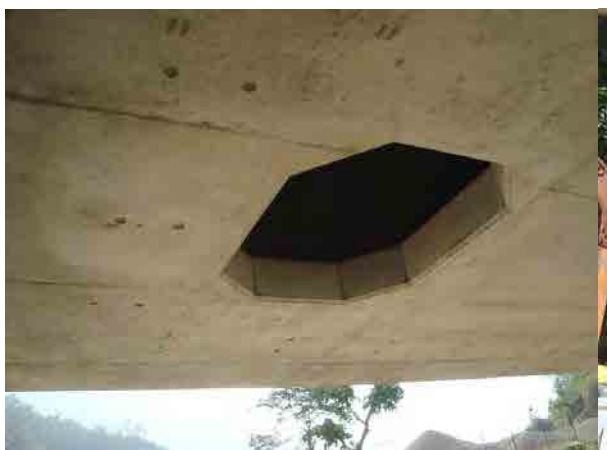
マンホールに蓋がなく開口している（各 PC 橋）
