### 3. 省エネルギー診断内容

## 5. 省エネルギー診断結果

大気汚染対策能力強化プロジェクト

UGUUJ - SWEET & BISCUIT ウォークスルー省エネルギー診断報告書

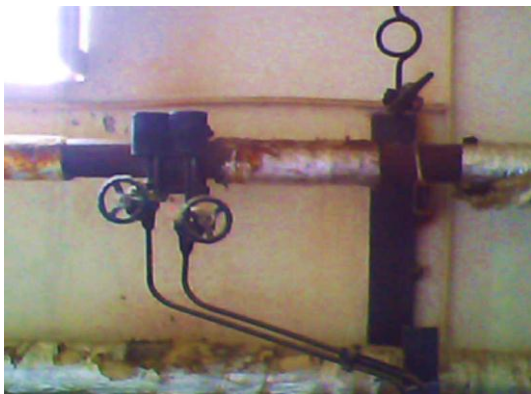
図-5-2-1: 蒸気流量計廻り

蒸気配管のバルブ、フランジが総て保温されておらず、またパイプ自体も保温されていない個所がある。そのため、これらの部分から大きな放散熱ロスを生じている。(サーモカメラ写真参照)  
また、配管保温厚さも小さいとともに、保温破損個所も見受けられる。

図-5-1に示すように、バルブについては保温ジャケットによる保温が、施工も簡単であり、保温効果が高く本方法を推奨する。

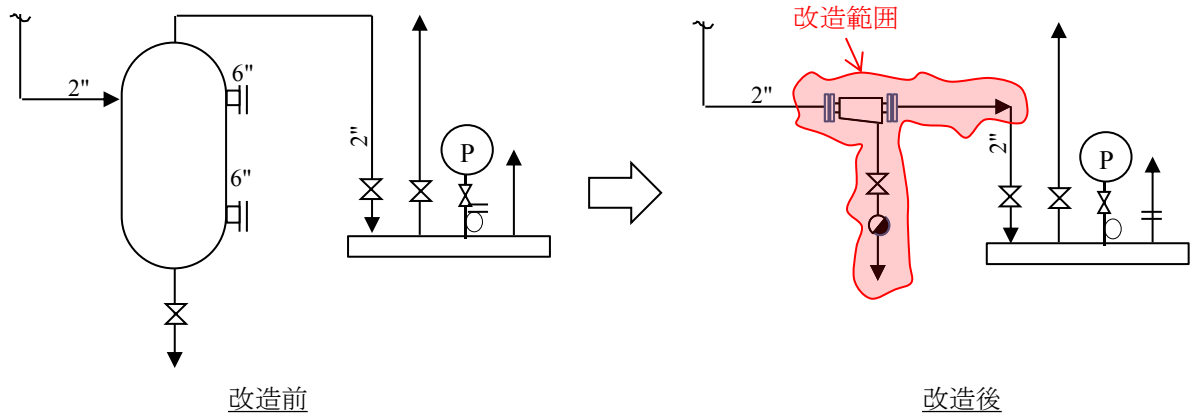
図-5-8: 改造内容

飼料工場の蒸気受入れ箇所にて、図-5-8に示す様な大容量のドレンセパレーターが設置されており、表面積が大きいこと、また、グラスウールの保温厚も約20mmと薄いことから、大きな熱散熱が発生している。

既設の大容量ドレンセパレーターを、図-5-8に示す小型のドレンセパレーターに取替え、放散熱ロス(蒸気ロス)を削減する。

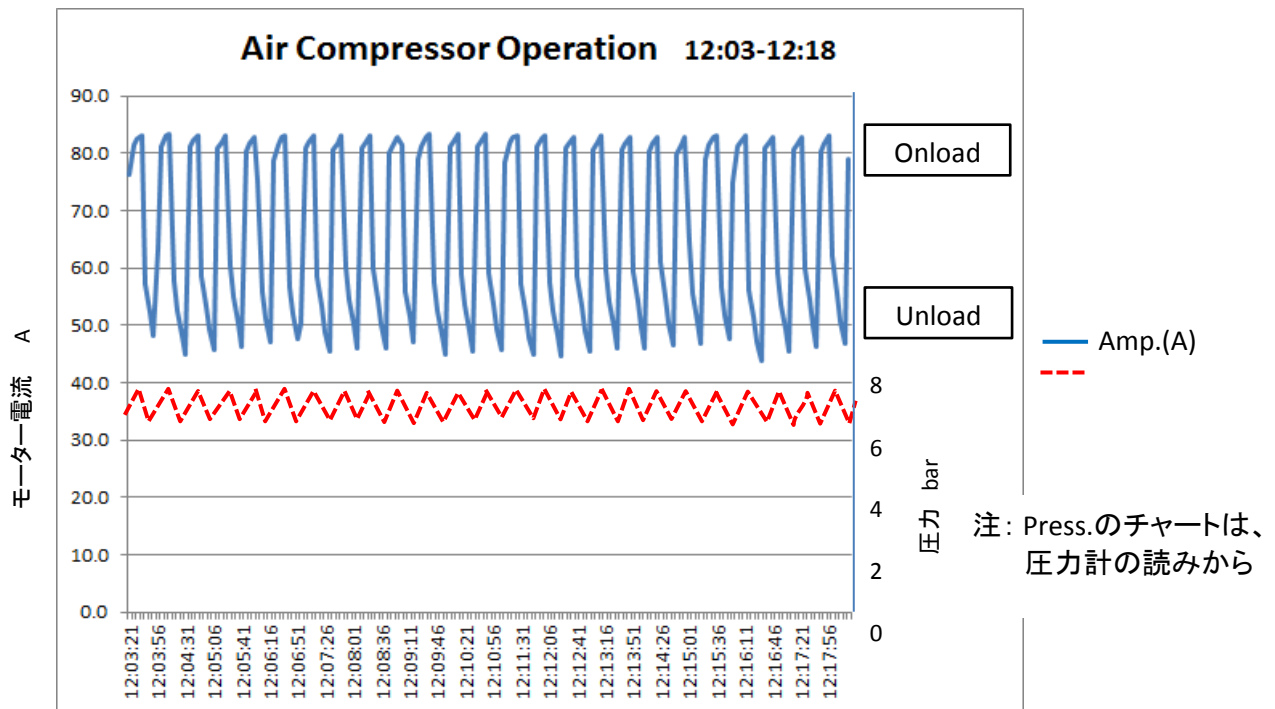
通常は製粉ライン1Fに設置されている45kWと5Fの18.5kWのコンプレッサが同時に運転されており、1Fのコンプレッサは圧縮空気を送気するオンロードとアンロード運転の比率は、ほぼ50%となっている。

一方、5Fのコンプレッサの場合はオンロード運転比率が約25%と稼働率が低いことから、1Fと5Fの圧縮空気配管を接続すれば、1Fのコンプレッサから5Fへの圧縮空気の供給が可能となり消費電力の削減が可能となる。

なお工場では、既にこの配管の接続を検討しているとのことで、今回計測したこの記録を参考にして、改善を進めることが望ましい。

年間で約62,000kWhの電力が節減可能となる。

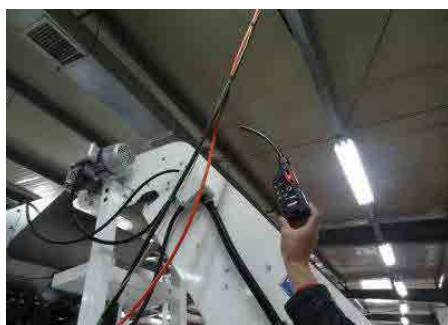
図-4-2-2 パッキングマシン廻りの圧縮空気漏洩検査の状況

- 1) エアコンプレッサーには、中国製のエアレシーバー付エアコンプレッサー（ベビコン）が予備機の1台を含め、計7台が設置されており、性能は、以下の通りである。
  - ① 風量： 1.05m<sup>3</sup>/min.
  - ② 圧力： 12.5bar
  - ③ 電動機： 7.5kW
- 2) 各エアコンプレッサーの起動、停止の圧力スイッチを適宜設定変更することで圧縮空気の圧力を4～12.5barの間で調整している。
- 3) 圧縮空気の漏洩チェックを超音波漏洩探知器を使用し、工場内の一部について実施したが、C4工場内のパッキングマシン廻り、エアコンプレッサーのホース接続部の1箇所に漏洩が確認された。  
漏れの程度としては良い状況にあるが、他の漏洩箇所も含め修理が必要である。

- 1) 超音波漏洩検知器（図-4-2-3）を使用し、圧縮空気の漏洩検査を実施し、顕著な漏洩箇所は検知されなかったが、定期的に漏洩検査を行い、発見された漏洩箇所の修理の実施を推奨する。
- 2) なお、仮に1mmφ程度の開口部がある漏洩箇所では、約4Nm<sup>3</sup>/hの圧縮空気が漏洩しており、の修理の実施を推奨これによる電力ロス、約0.4kW程度である。

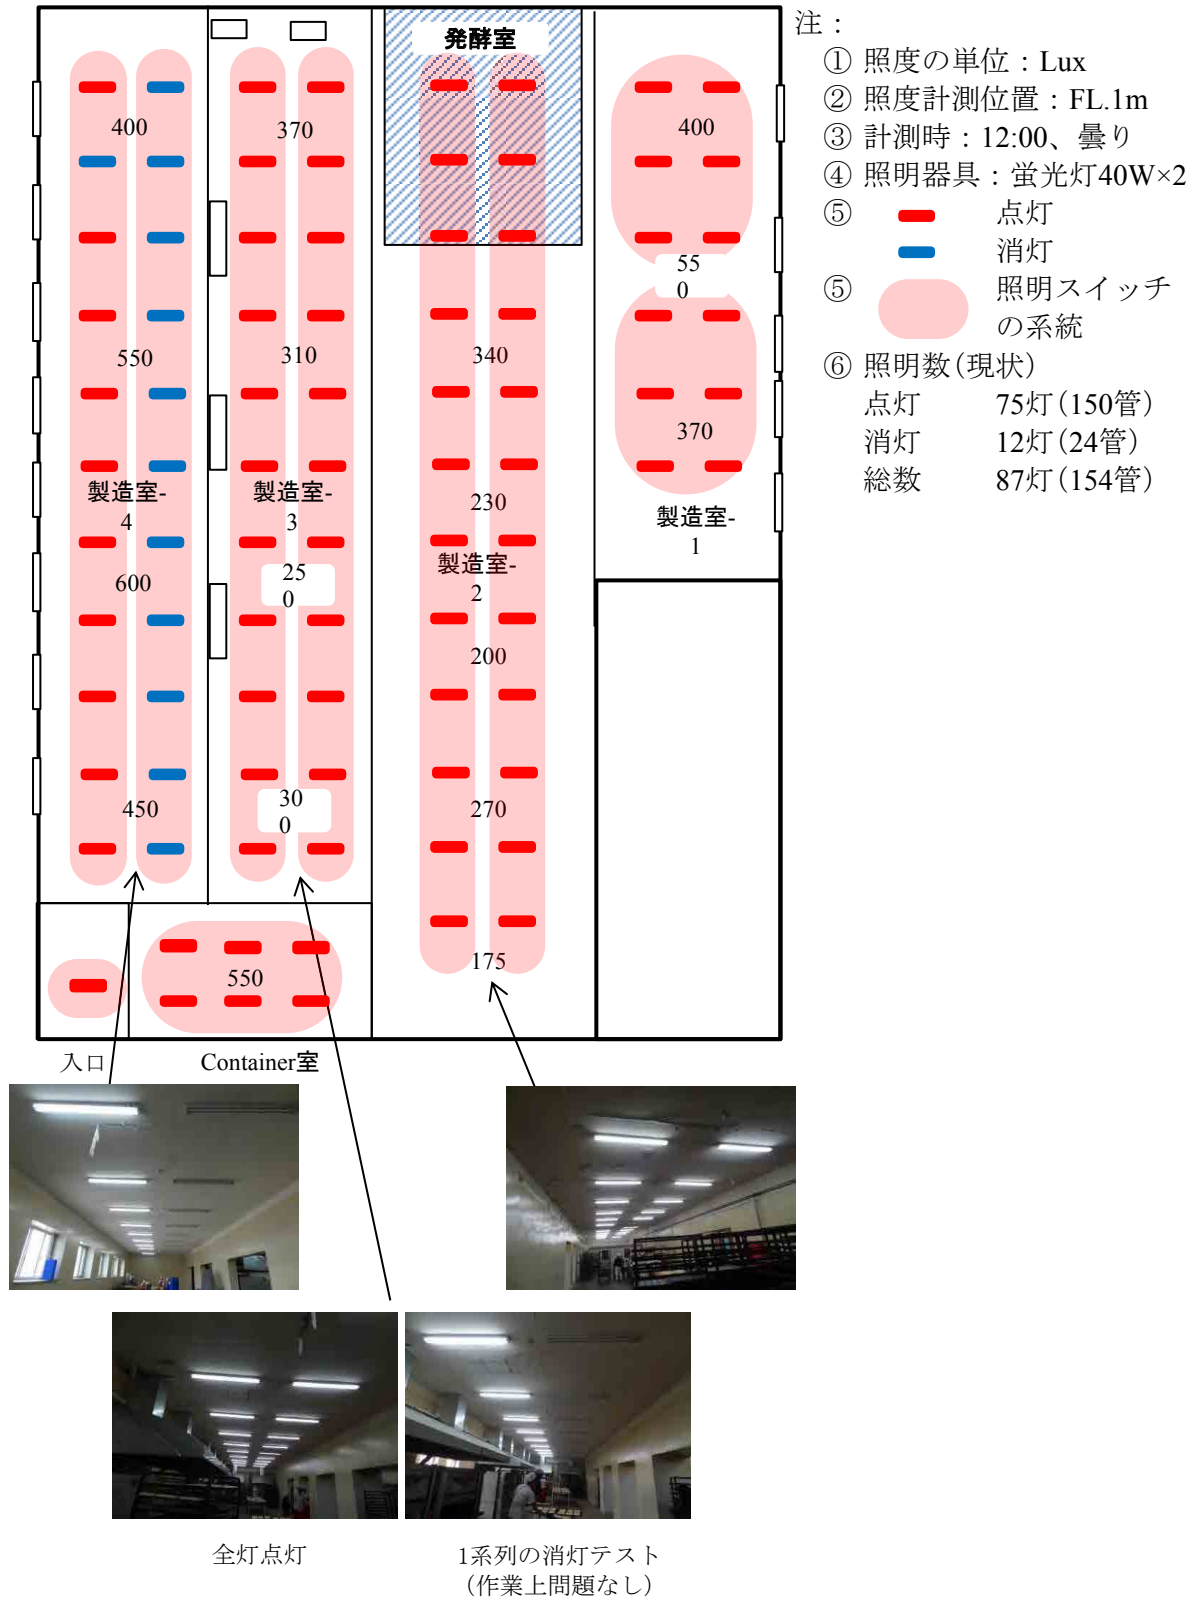
図4-3-2 ビスケット工場の照度計測結果

ビスケット工場の照度の計測結果は、図-4-3-2の通りであり、明る過ぎる場所、不要な照明等もある。

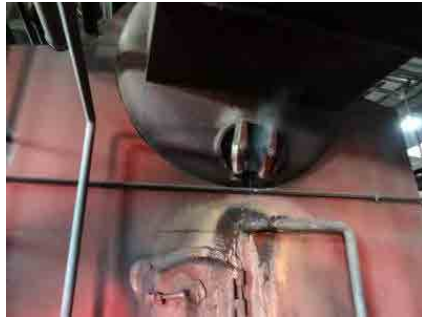
蒸気ドラムマンホールからの漏洩

ボイラ廻りで、蒸気漏洩がある。

- ① 漏洩箇所の修理を行う。
- ② 修理に際しては、以下の点を考慮する。
  - 蒸気ドラムマンホールの漏洩に対しては、高級ガスケットの採用等を考慮する。
  - ベント弁の漏洩に対しては、バルブの2重化等を考慮する。

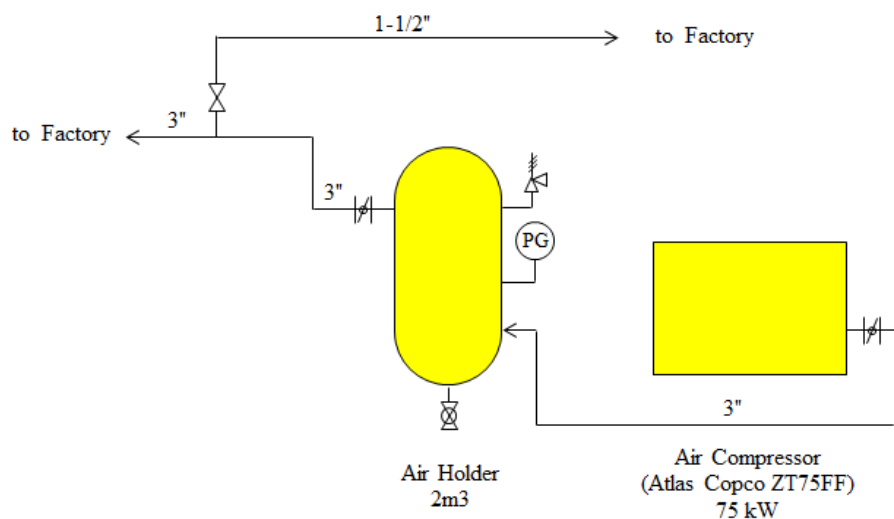
図-4-3-1 空気圧縮機設備フロー図

- 1) 圧縮空気設備については、図-4-3-1の通りであり、空気圧縮機は1台のみで、予備機はなく、修理が必要な場合は、保有した部品にて早急に修理を行っている。

- ① 工場の安定運転の観点から、予備機は必要である。
- ② 工場の増設も進められており、これに合わせて、予備機の設置も含む設備の見直しが必要である。
- ③ その際、インバータータイプのエアコンプレッサーの導入を推奨する。  
なお例として、図-4-3-6 に、Onload/Unloadタイプとインバータータイプのエアコンプレッサーの同じ圧縮空気使用量における運転状況の比較を示す。この場合、インバータータイプのエアコンプレッサーでは、約30%電力使用量が少ない。

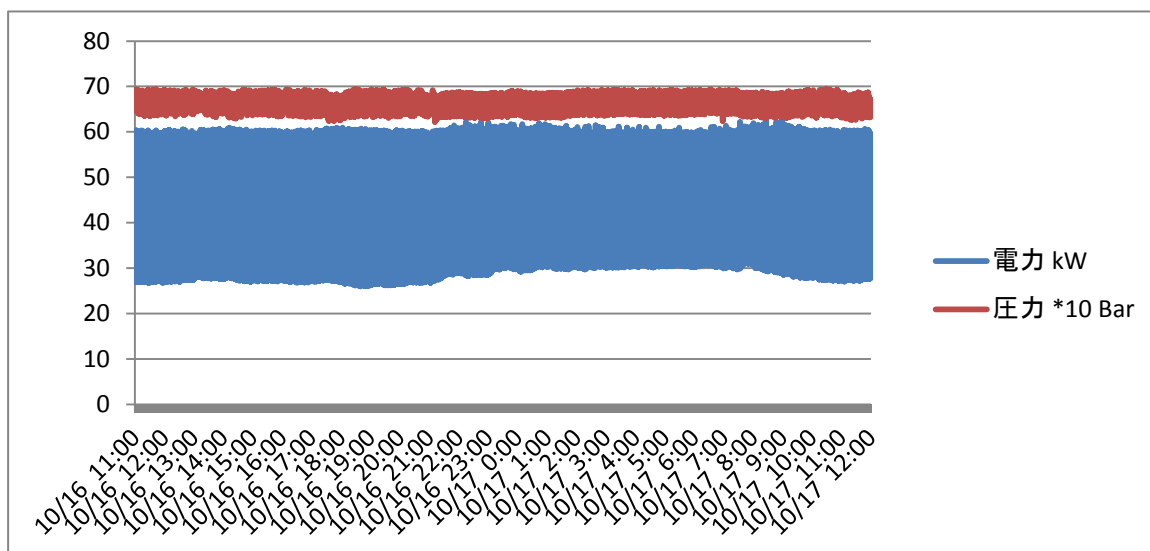
図-4-3-4 エアコンプレッサーの計測結果

- 1) 前述の通り、現在、30～40秒周期と非常に短い間隔でOnload/Unload運転を繰り返しており、これは、エアホルダーの容量(2m<sup>3</sup>)および配管容量が小さいことによる。
- 2) 将来的に、エアホルダーの容量の増加(エアホルダーの増設)を推奨する。
- 3) エアコンプレッサーがドライオイルフリーエアコンプレッサーなので、エアホルダーを増設しても省電力にはつながらないが、余りにも頻繁なOnload/Unload運転を繰り返しが緩和されるので機器の故障の低減が期待される。

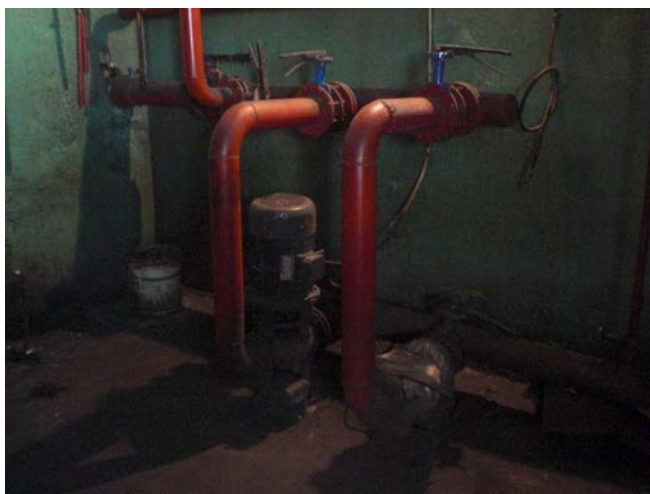
給水 Pump（1 台は取り外されている）

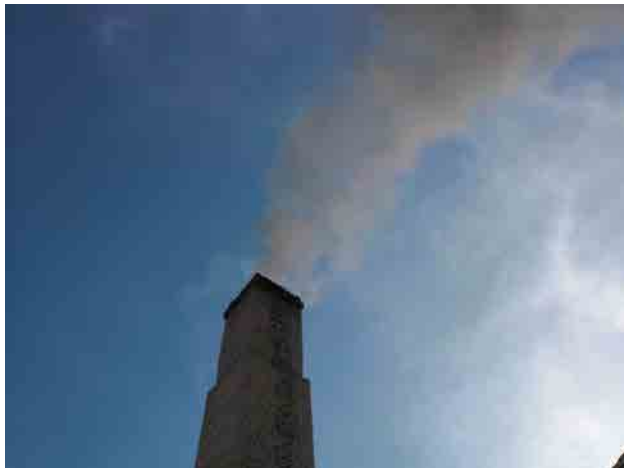
測定時の煙色
