フィリピン国
カトゥビグ農業総合開発事業
国家灌漑庁分事業管理支援
(有償勘定技術支援)

業務完了報告書

2020年2月

株式会社 三祐コンサルタンツ

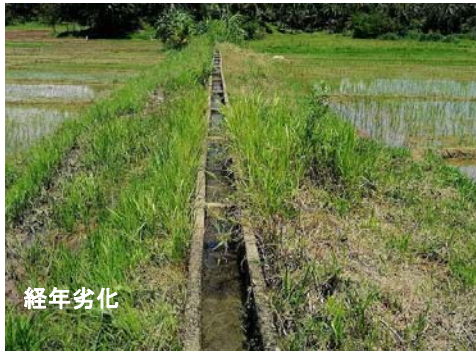
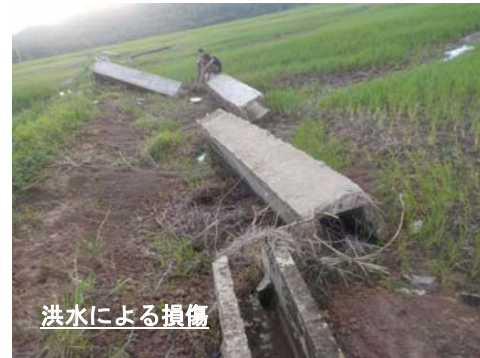
本件業務開始時において、既設（施工済）構造物、特に小規模な MFD、SFD およびそれらの分水工に劣化や洪水による損傷が確認された（下記写真参照）。これらの劣化および損傷の修繕が行われない場合、灌漑用水の供給は実現できないため、3 灌漑事業全体の既設構造物の劣化・損傷状況を把握するための構造物調査を実施した。

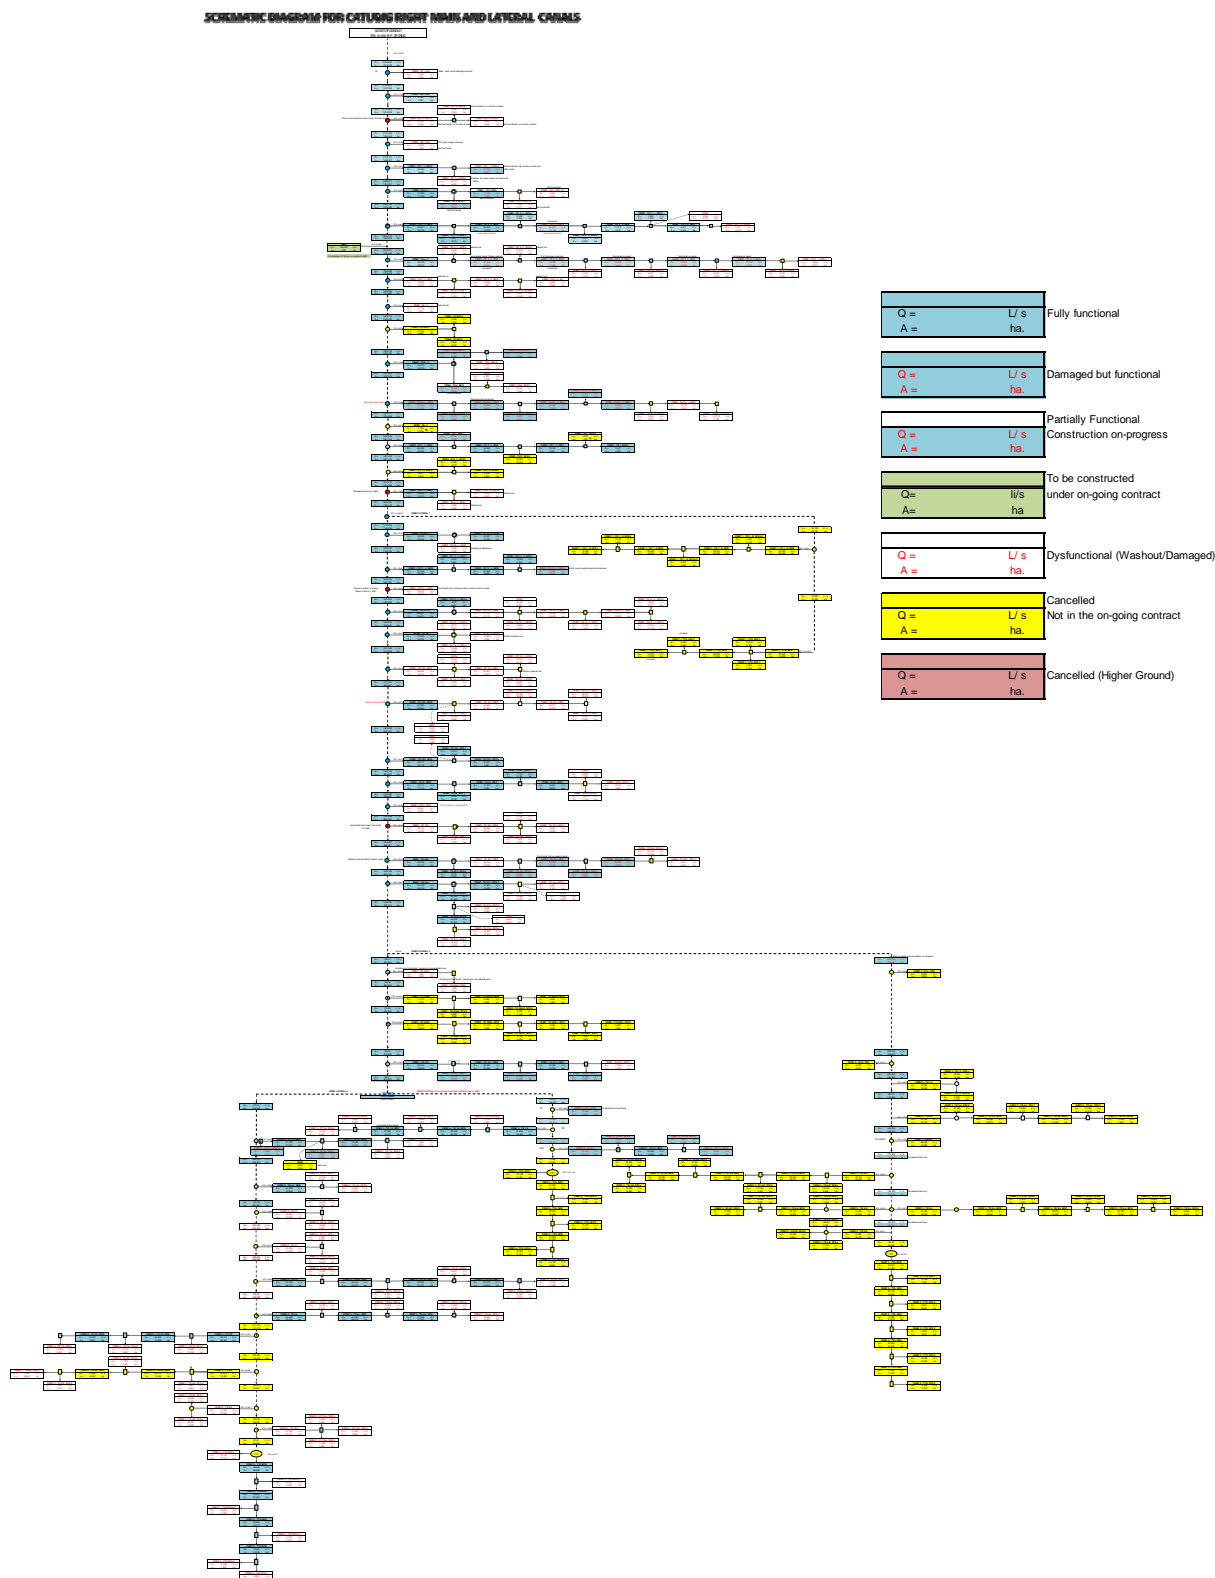
図 3.2.1 施設状況に応じて色分けされた水路網図 (Pinipisakan 灌漑事業 : CRMC 全体)

CRMC の幹線水路は機能しているが、損傷/流亡している MFD および SFD が多数みられる。これらの施設は HCAAP 初期に建設されたため、経年劣化や本業務開始時までに発生した洪水により流亡したものと考えられる。なお、支線水路の工事は今後発注されるものが多いため、これら支線水路係りの MDF および SFD は未だ建設されていないものが多い。

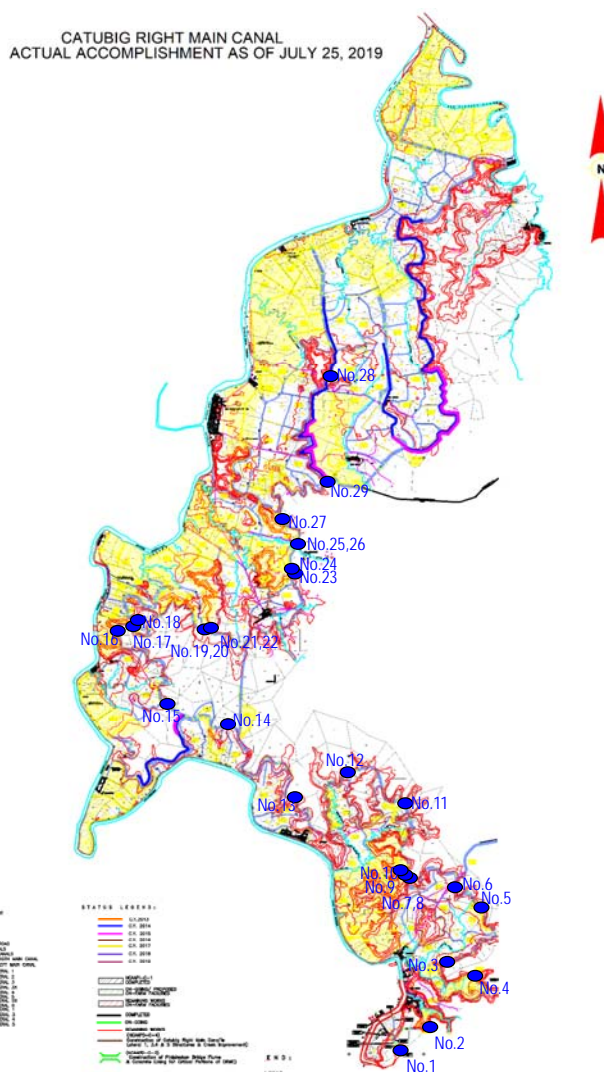
図 3.2.11 主要損傷施設位置図 (Pinipisakan 灌漑事業 CRMC)

CRMC に対しては、主要損傷・流亡箇所について、改修の方針検討、改修費用の算定を行った。概算ではあるが、目視にて確認された主要劣化・流亡構造物の改修には 15 M.Php (3 千万円) 程度が必要である。

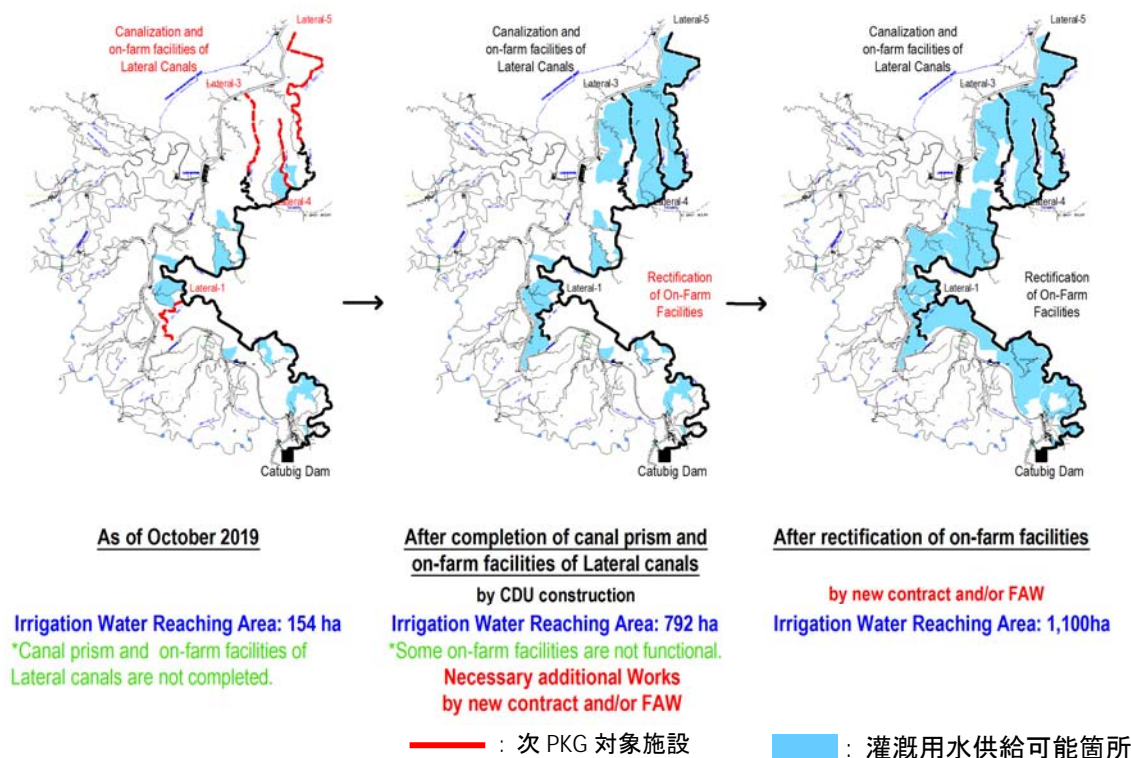
図 7.6.1 各 PKG 実施後の灌漑用水供給可能箇所及び必要追加工事 (Pinipisakan 灌漑事業 : CRMC)

主として支線水路 1、3、4、5 とその圃場内水路の建設が完了していない。当該工事は HCAAP D-C-4 (JD Legaspi Construction) の残工事であり、推定工事金額は 37 M.Php である。これらについては 2019年12月に入札がなされ、2020年1月より工事が開始されている。また、幹線水路から直接取水する受益地において、修理や補修が必要な圃場内水路があることが確認されている。支線水路が建設されてもこれらの修理・補修なしには全受益地に灌漑用水を供給することはできない。修理・補修の作業は 2020年以降の実施が予定される (15 M.Php)。

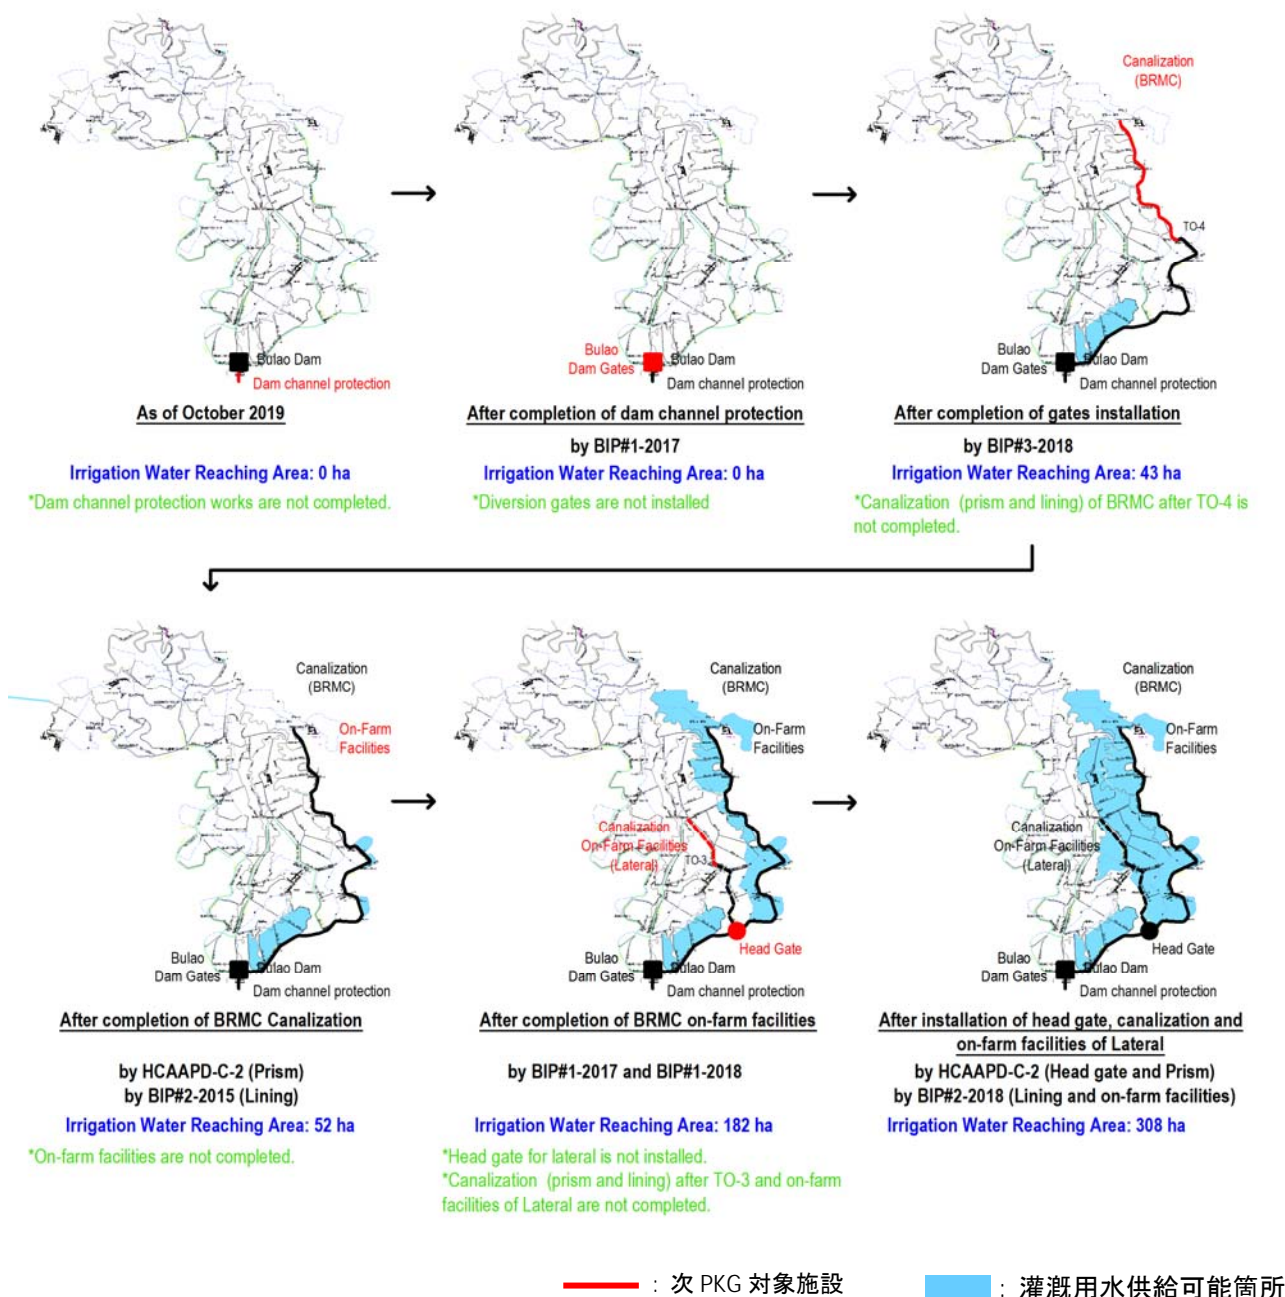
図 7.6.4 各 PKG 実施後の灌漑用水供給可能箇所 (Bulao 灌漑事業 : BRMC)

進行中 PKG が全て完了すると全受益地 308ha に灌漑用水を供給可能である。なお、構造物調査にて損傷が確認された圃場内水路（当該水路掛かり受益地面積 11.31 ha）の補修が必要である。

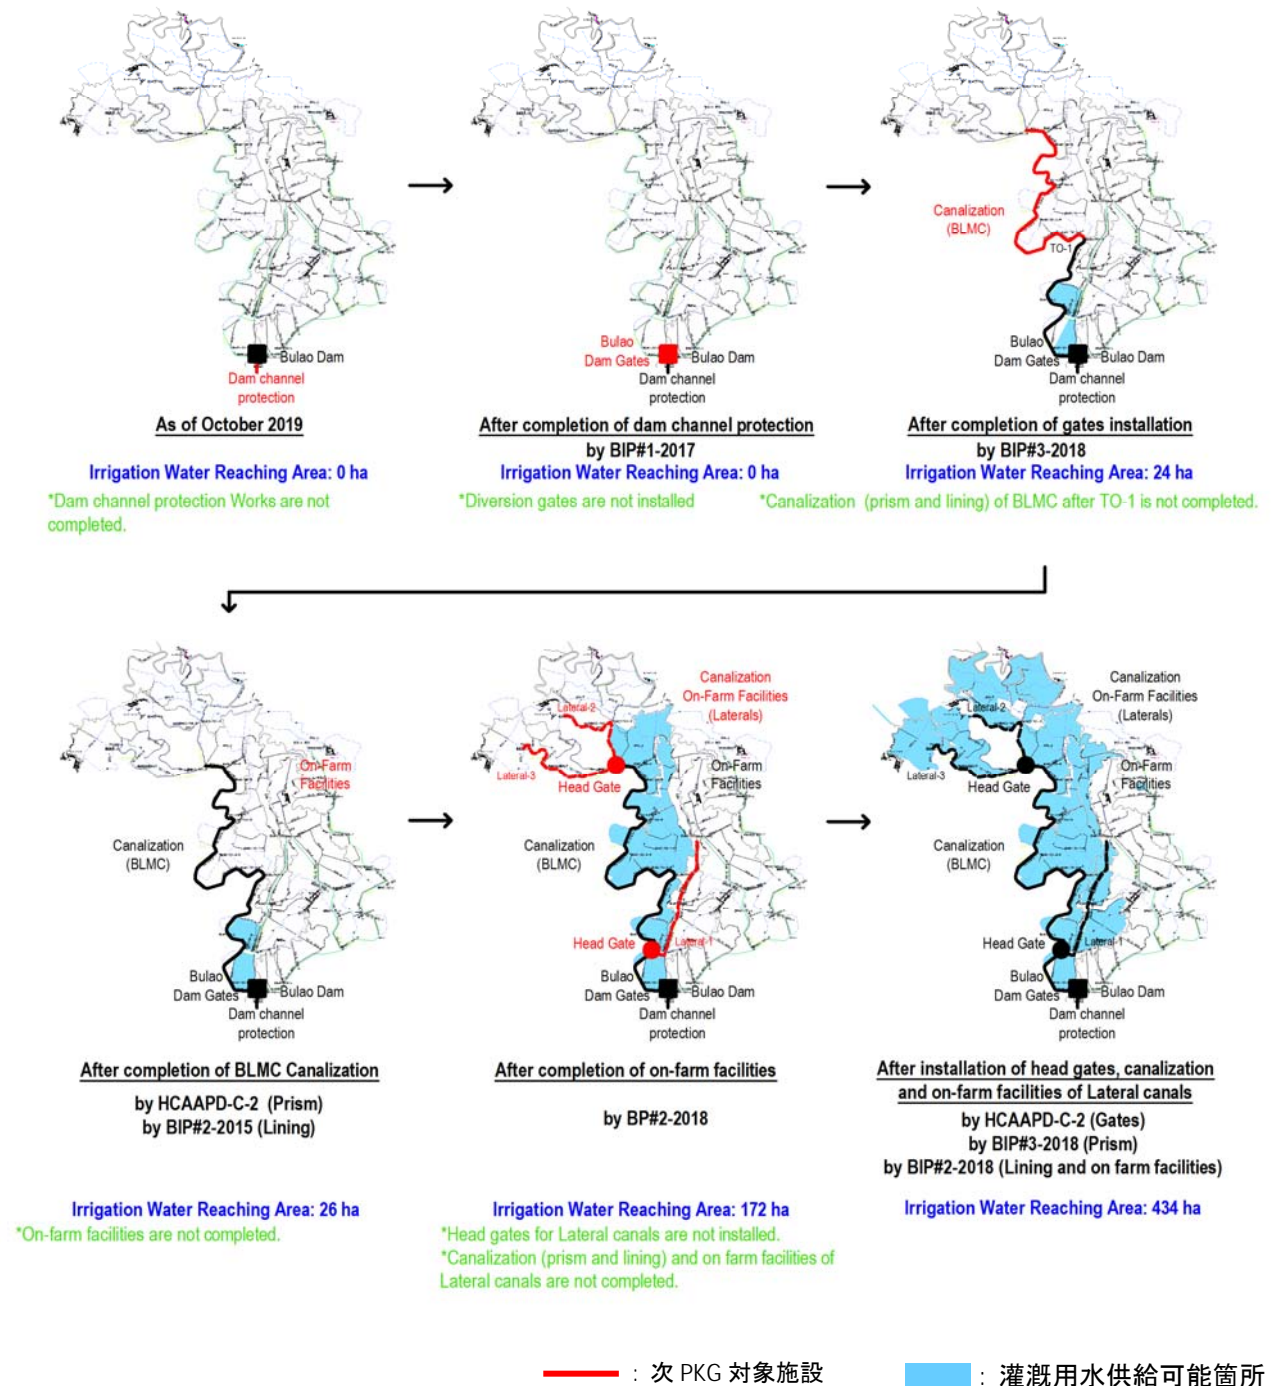
図 7.6.5 各 PKG 実施後の灌漑用水供給可能箇所 (Bulao 灌漑事業 : BLMC)

進行中 PKG が全て完了すると全受益地 434ha に灌漑用水を供給可能である。なお、構造物調査にて損傷が確認された圃場内水路（当該水路掛かり受益地面積 55.44 ha）の補修が必要である。

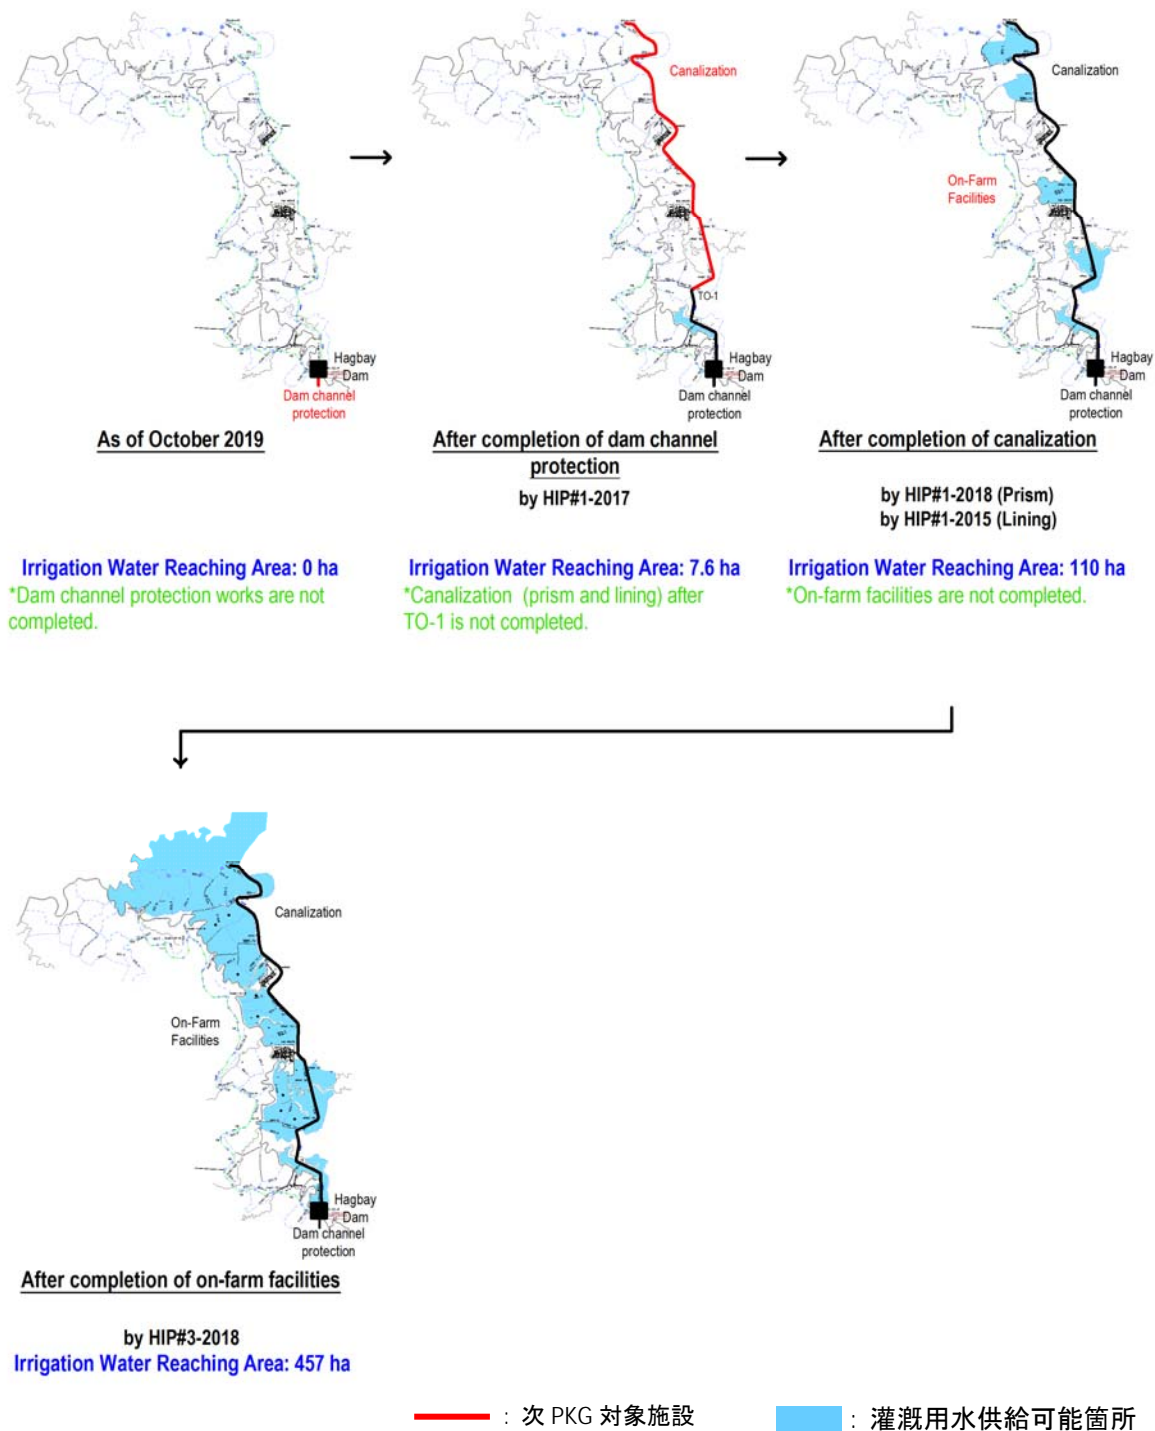
図 7.6.6 各 PKG 実施後の灌漑用水供給可能箇所 (Hagbay 灌漑事業 : HRMC)

進行中 PKG が全て完了すると全受益地 457ha に灌漑用水を供給可能である。なお、構造物調査にて損傷が確認された圃場内水路（当該水路掛かり受益地面積 53.86 ha）の補修が必要である。

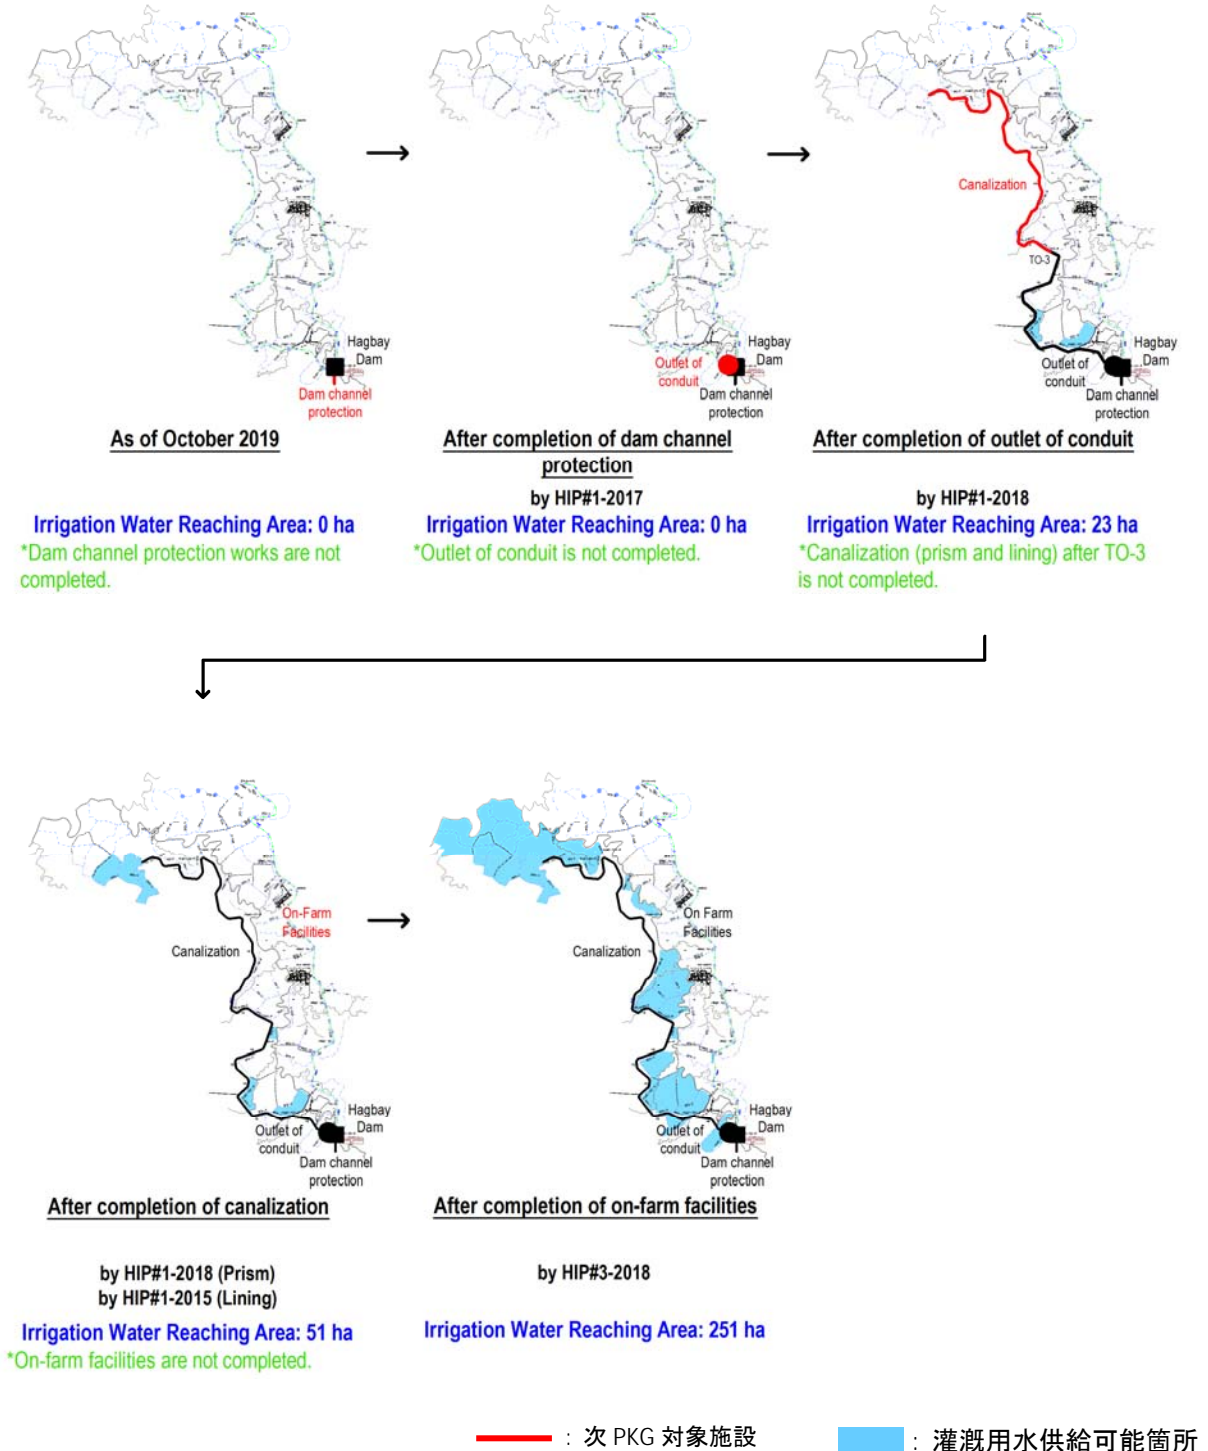
図 7.6.7 各 PKG 実施後の灌漑用水供給可能箇所 (Hagbay 灌漑事業 : HLMC)

進行中 PKG が全て完了すると全受益地 251ha に灌漑用水を供給可能である。なお、構造物調査にて損傷が確認された圃場内水路（当該水路掛かり受益地面積 2.22 ha）の補修が必要である。
