エジプト・アラブ共和国
橋梁維持管理能力向上プロジェクト
詳細計画策定調査報告書

平成23年12月
(2011年)

独立行政法人国際協力機構
経済基盤開発部

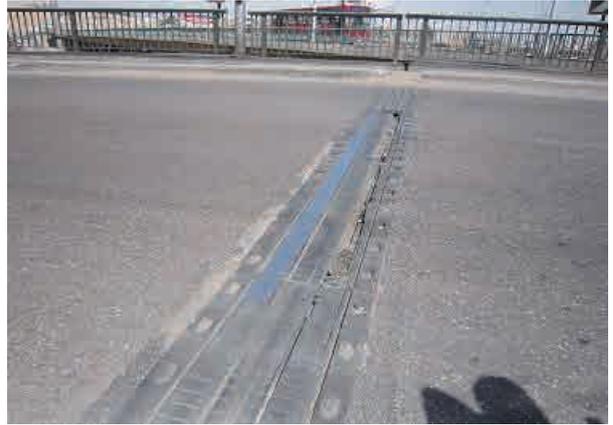
破損している伸縮装置（Otostrad Br.）

損傷している伸縮装置。ゴム系のトランスフレックスタイプ。過積載車による影響で市内リングロードの伸縮装置の多くが損傷している。

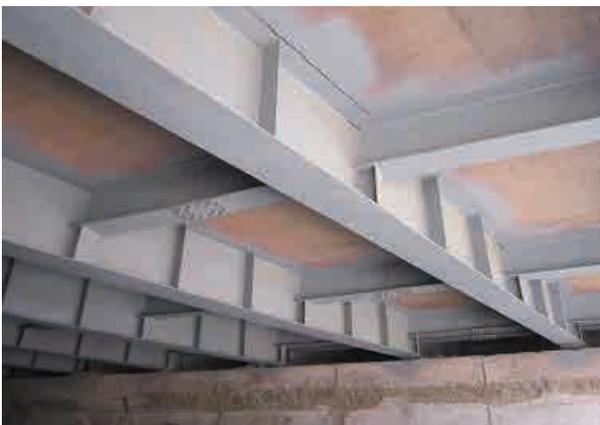
再塗装状況（Basatee Br.）

再塗装補修の施工状況は良い。ただし、橋脚のコンクリート剥離が一部みられる。

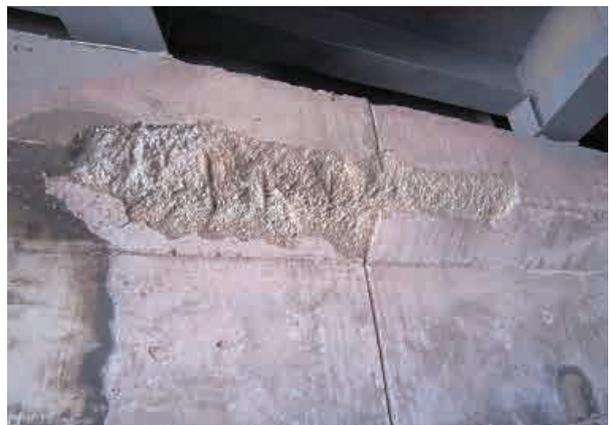
橋脚コンクリート剥離（Basatee Br.）

橋脚のコンクリート剥離状況。鉄筋が露出している。

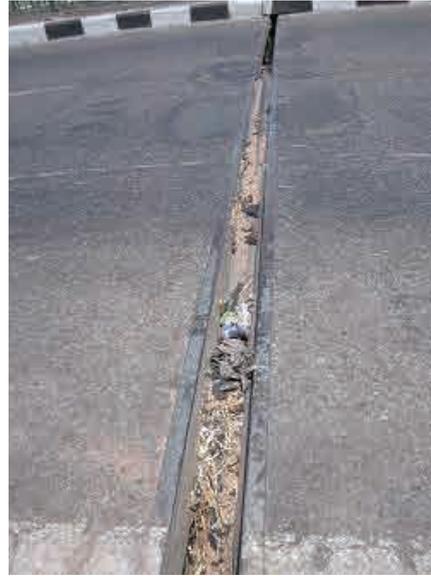
脱落している伸縮装置 (10th of Ramadan Br.)
 大型車両の影響で伸縮装置が脱落している。

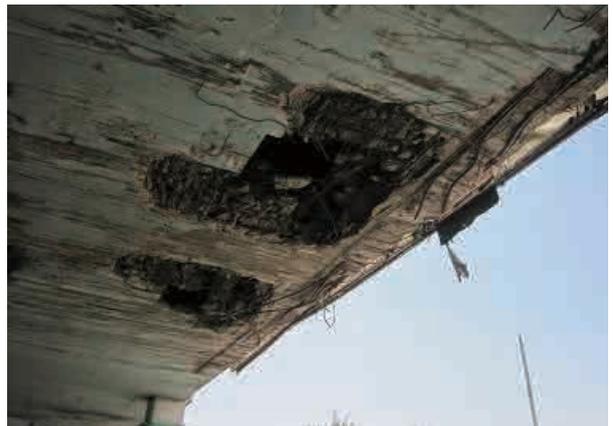
桁下不足により損傷 (Al Salam Br)
 高架橋下の交差道路のクリアランス不足のため車両が衝突し桁が損傷している。コンクリートが破損し、鉄筋が露出している。

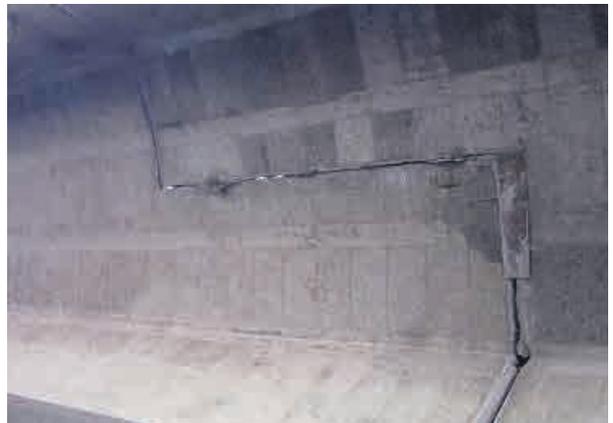
縦目地 (Al Warag Br.)
 コンクリート床版は縦目地があるが伸縮装置のようなものは何もない。隙間は漏水、遊離石灰が発生している。

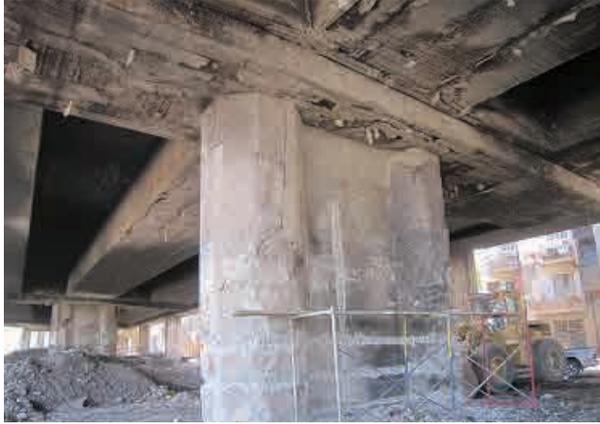
独立運動による火災 (Gd Section Br.)

リングロードの高架橋。革命時放火により橋梁が被災した。RCボックス桁、壁型式橋脚。火災により構造物は爆裂を起こしている。コンクリートは大部分剥離し鉄筋は変形している。

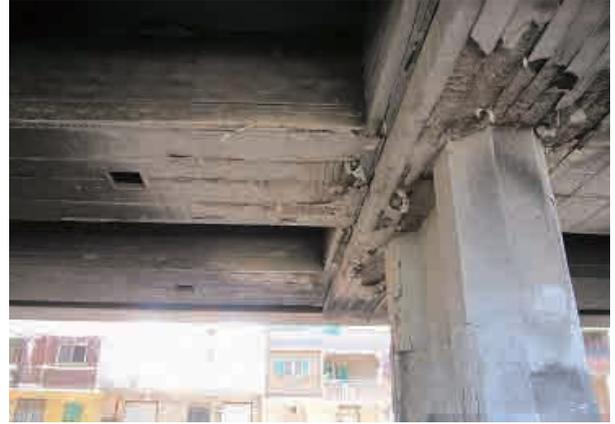
火災している橋脚 (Gd Section Br.)

橋脚の梁は、爆裂しており、コンクリートが脱落し鉄筋は変形している。

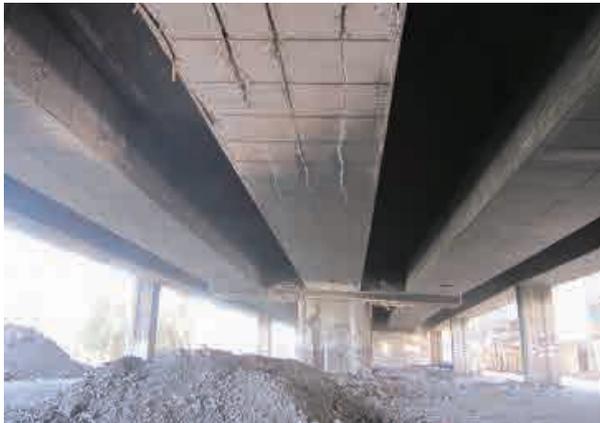
火災による上部工損傷 (Gd Section Br.)

RC 上部工は火災のため鉄筋が露出している。

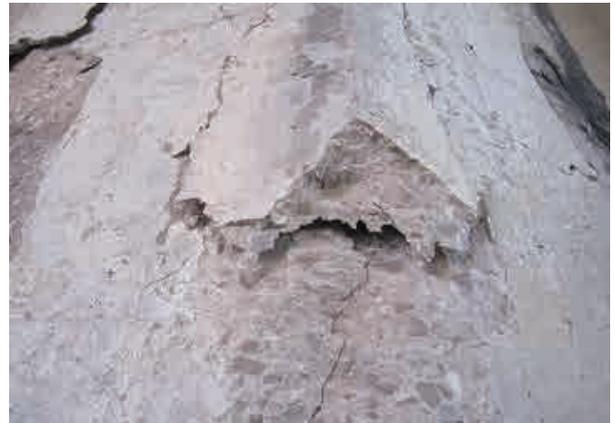
火災によるコンクリート剥離 (Gd Section Br.)

橋脚は、コンクリート剥離を起こしている。

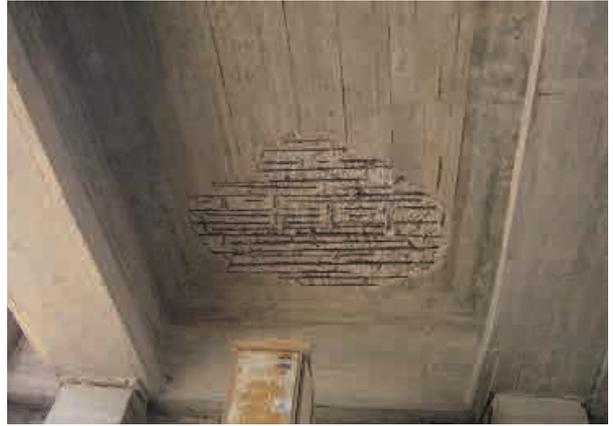
コンクリート剥離 (Janakleez Br.) No.13 DO
コンクリート床版は老朽化によりコンクリート
剥離を起こし、鉄筋が露出している。鉄筋は既
に錆びている。

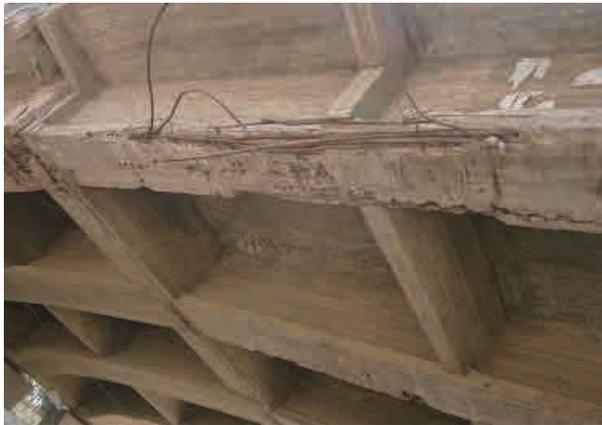
桁下不足による損傷 (Janakleez Br.) No.13 DO
コンクリート桁は、交差する道路のクリアラ
ンス不足により車両が桁に衝突して鉄筋が露出
変形している。

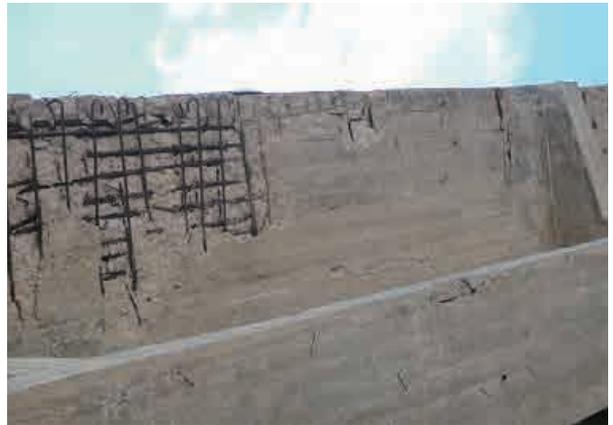
**老朽化による鉄筋露出 (Janakleez Br.)
No.13 DO**
張り出し部のコンクリートは、老朽化により鉄
筋が露出している。

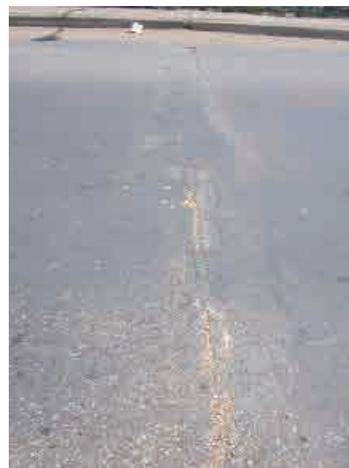
**損傷した伸縮装置 (Meet Ghamr Br.)
East Delta DO**
元の伸縮装置 (鋼板タイプ) が損傷したためア
スファルト舗装で覆っている。しかしクラック
が入り変形している。

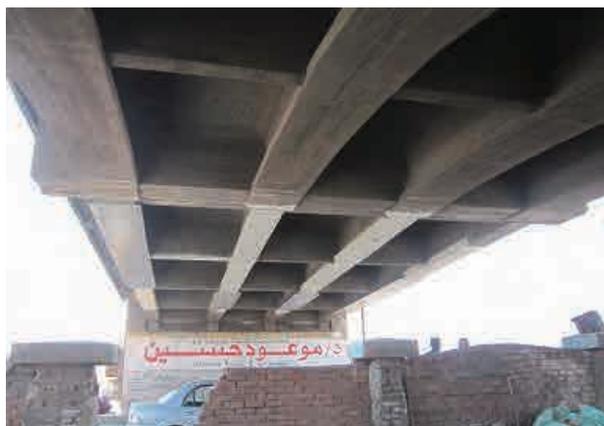
補修された RC 桁 (Meet Ghamr Br.)
East Delta DO

損傷した RC 桁の一部をはつり、鋼板で巻く方法とショットクリート工法の2つで補修している。

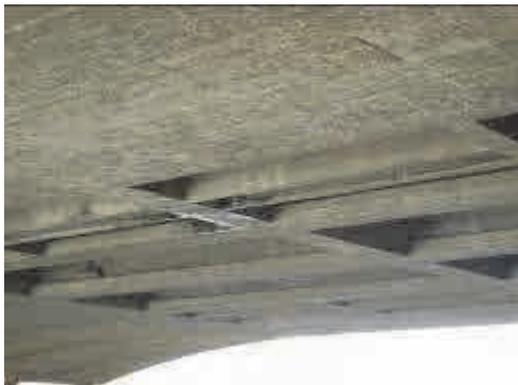
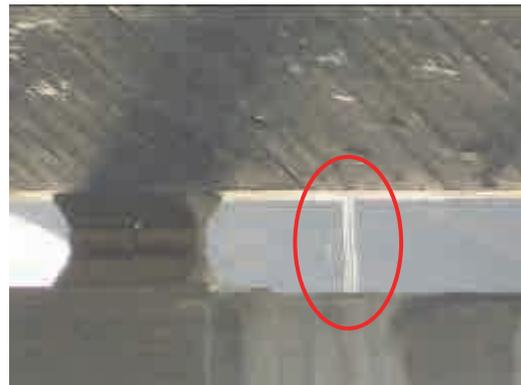
床版もしくは主桁から漏水が発見されており、ひび割れからと思われる遊離石灰が確認できる。右記の写真は水道管等の添架物が破裂して漏水しているものと思料。

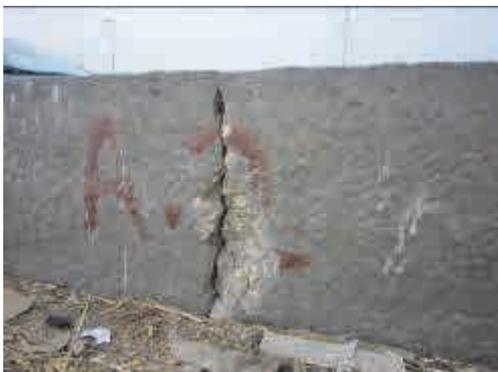
コンクリートの壁高欄に大きなひび割れがあったが、そこからは鉄筋が見当たらなかったため、無筋コンクリートでつくられていると思料。

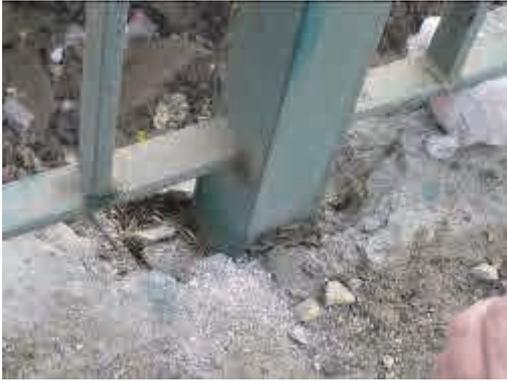
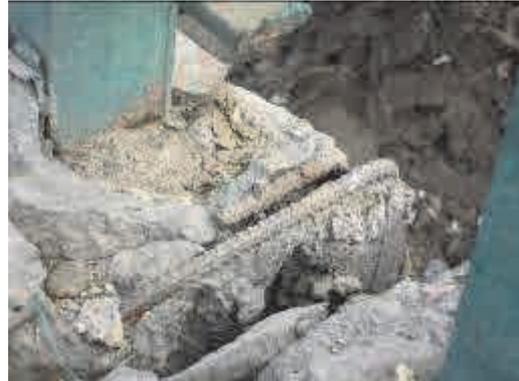
橋梁上の鋼製高欄であるが、支柱部分の施工不良による鉄筋露出が散見されている。

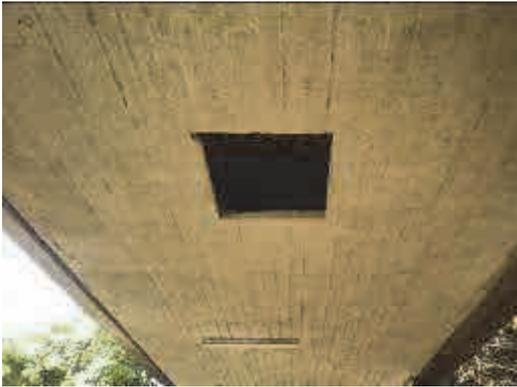
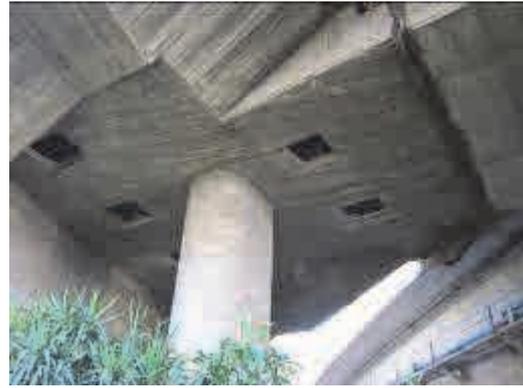
RC 箱桁橋の下フランジ部分であるが、いたるところに開口部が設けられそのまま放置されている。箱桁の中には添架物があるものと思料。これにより橋全体の剛性が不足し、開口部から大きなひび割れにつながっていくものと推定される。

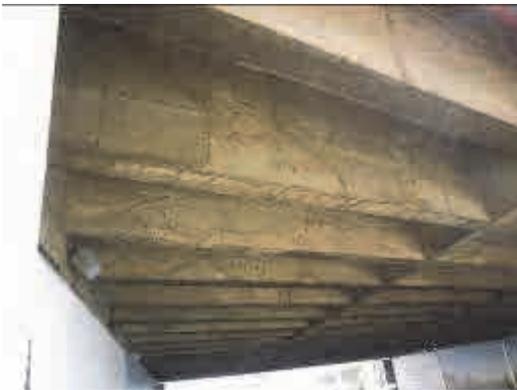
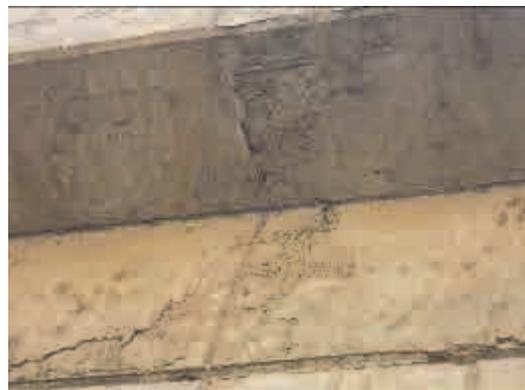
コンクリートの品質（現場のコンクリート配合の問題か）も悪く、施工管理も行き届かないことから強度不足が懸念される。橋梁の歩道側に立っているときでも大型車が通るとコンクリート橋にもかかわらず、かなり大きなたわみが感じられることから、橋梁全体の剛性が不足している可能性がある。

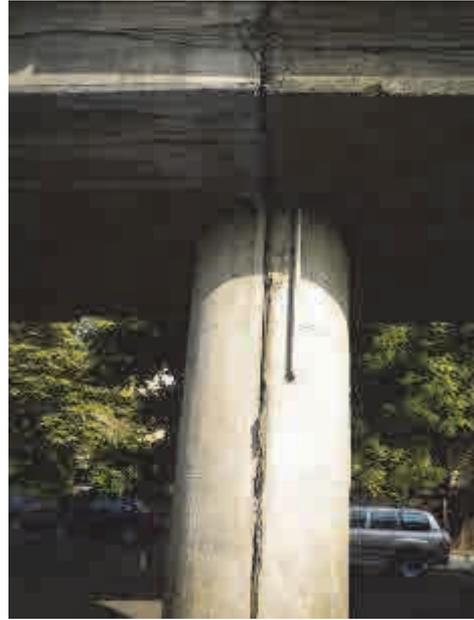
支承のないRC橋であるが、橋脚部も上部工に合わせてわざわざ縁切りをして建設されている。環状道路ではこのような橋脚が散見される。橋軸直角方向の水平力はかなり劣るものと思料されることから、わざわざこのようなタイプにする設計思想が不明。

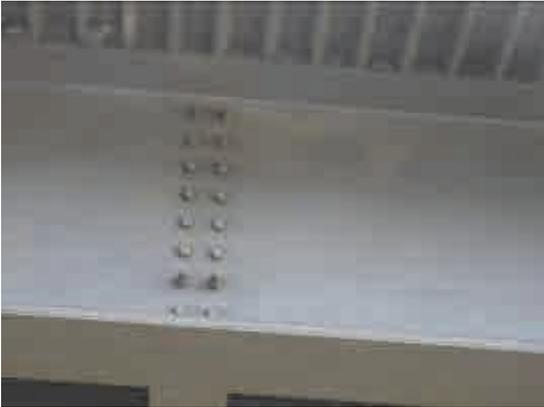
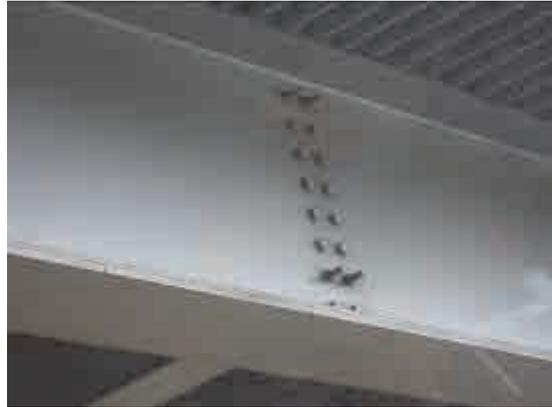
メタルの橋梁であるが、主桁と横桁を結合するのに添接版がない。また、ボルトも外側と内側との両方向から結合されている。主桁・横桁両部材とも断面欠損が出ており、添接版による補強もなく設計思想が不明。

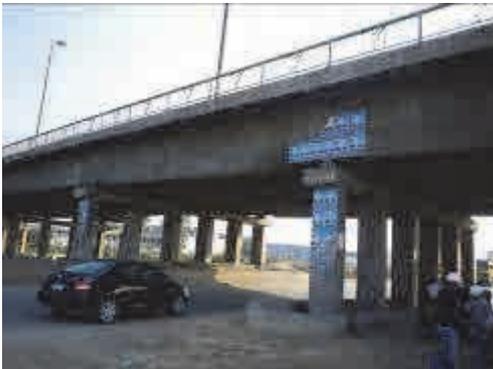
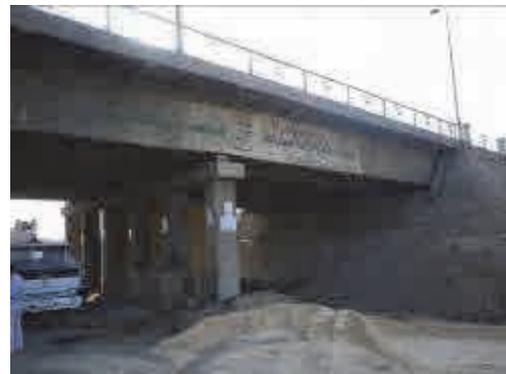
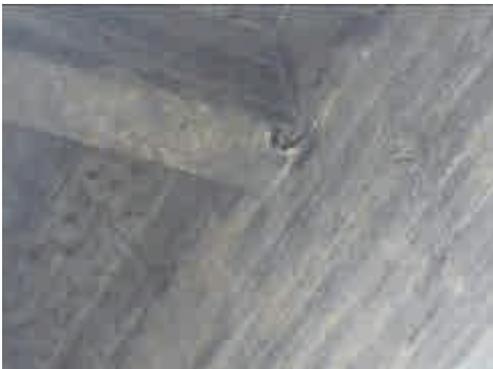
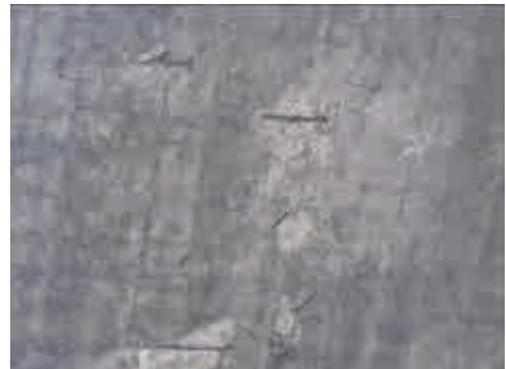
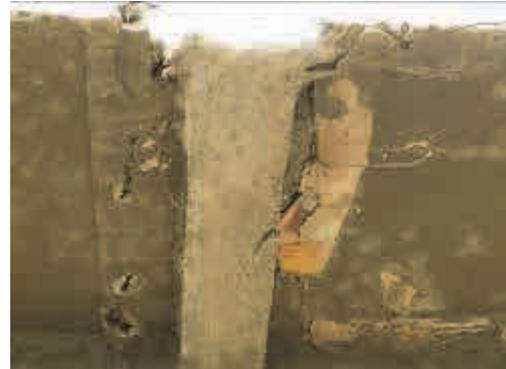
この橋梁はこの国で最も多く使用されているタイプの単純 RC 橋であるが、やはり、メタル橋に比べてコンクリートの維持管理が非常に良くないことが分かる。主桁、横桁、床版と

いたるところでコンクリートの被り不足による剥離鉄筋の露出がみられる。また、補修工事にたってはコンクリートの型枠がそのまま放置されかつ、その上から目隠しのようにモルタルが塗りつけられている。地元業者の能力も低いが、それを監督する GARBLT 側の抜本的な施工管理手法の見直しが必要と思われる。

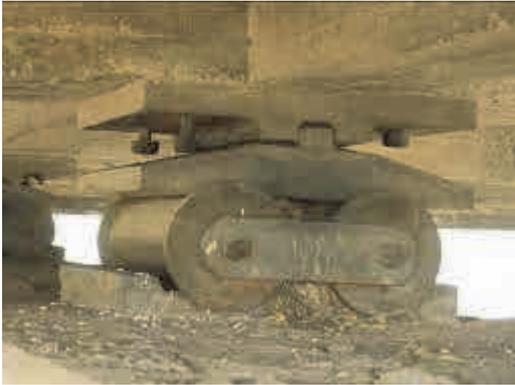
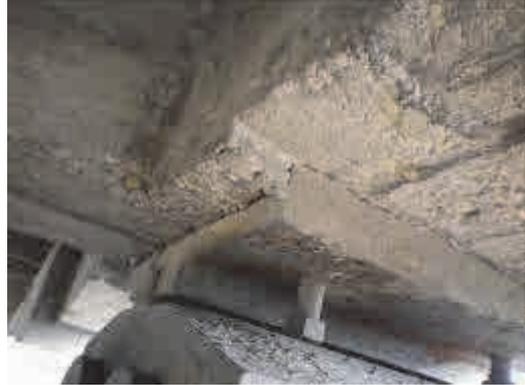
支承面であるが、上支承のボルトがしっかり留められていない。これは施工後にゆるんだものではなく、桁の鉄筋に当たり最初から入らなかったものと思われる施工不良である。

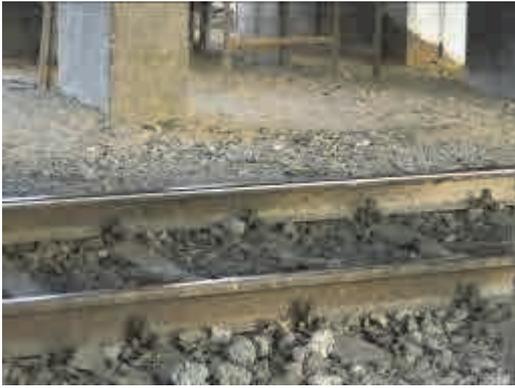
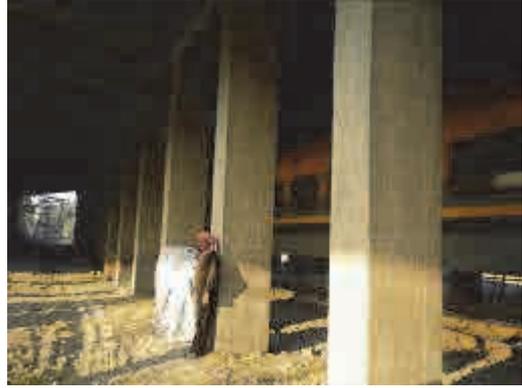
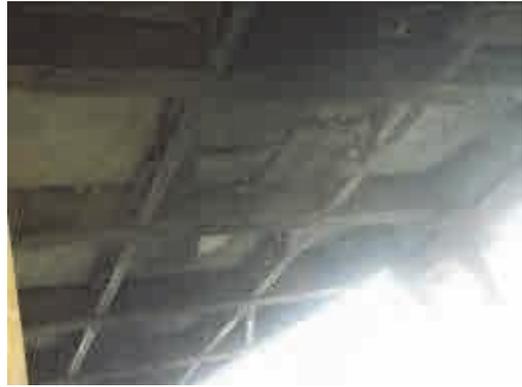
列車が通るすぐ上の RC 床版から全体的に鉄筋が見えており相当ひどい状態であるが、目隠しにコンパネの板を使用しており、床版の剥離鉄筋が見えない状態にしている。
このすぐ前に違法に住んでいる地元の人が、この前も橋からコンクリートが落ちてきたと言っていた。本来であればすぐに通行止めを行い、緊急補修工事を行うところである。

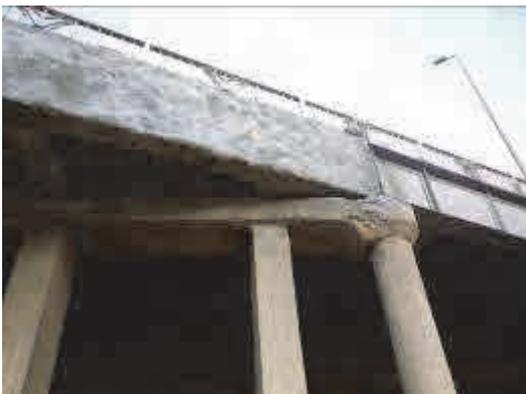
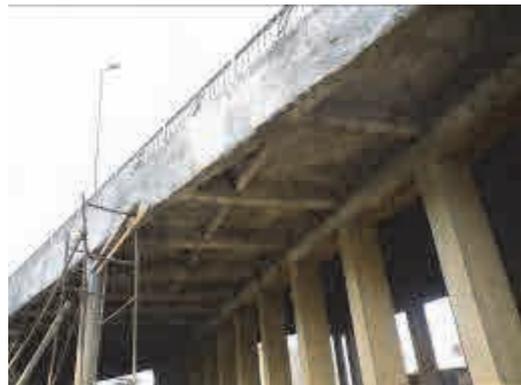
現在も使われている橋梁であるが、床版の状態が相当悪いためモルタル吹き付けにより補強したとのことである。しかし、ただのモルタル吹き付けでは表面保護程度にしかならず、全く床版の補強にはなっていない状態である。

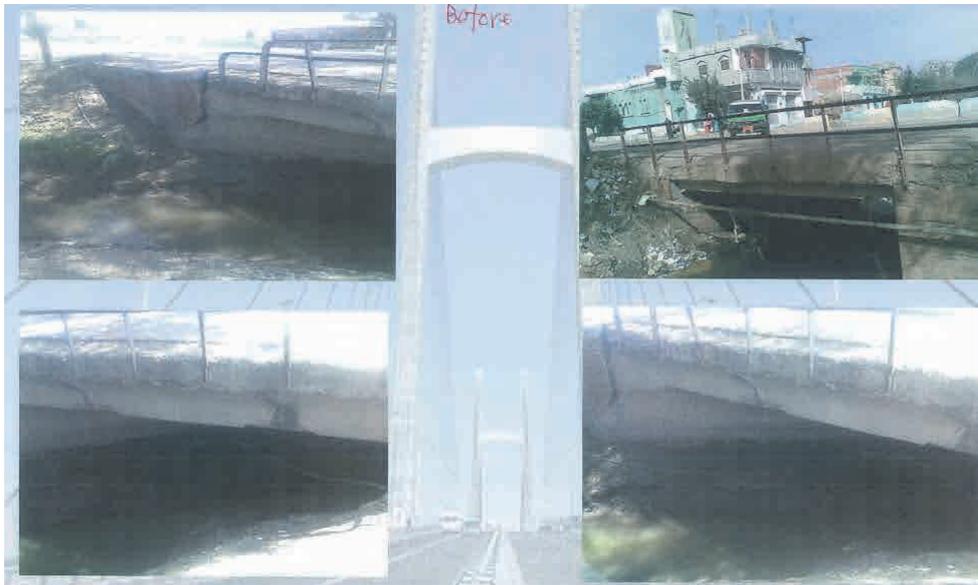
(1) 修繕前

単純 RC 橋の壁高欄を修繕する前の状態であり、コンクリートは欠け落ち、高欄は今にも落ちそうな状態である。

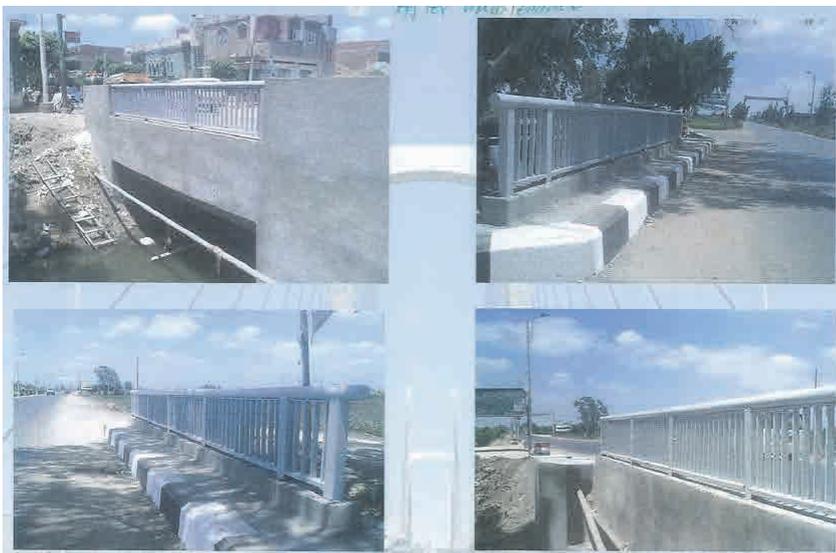
(2) 修繕後

写真を見る限り、修繕後はしっかりできているようである。地元業者でも一定程度の補修技術はあるように思える。

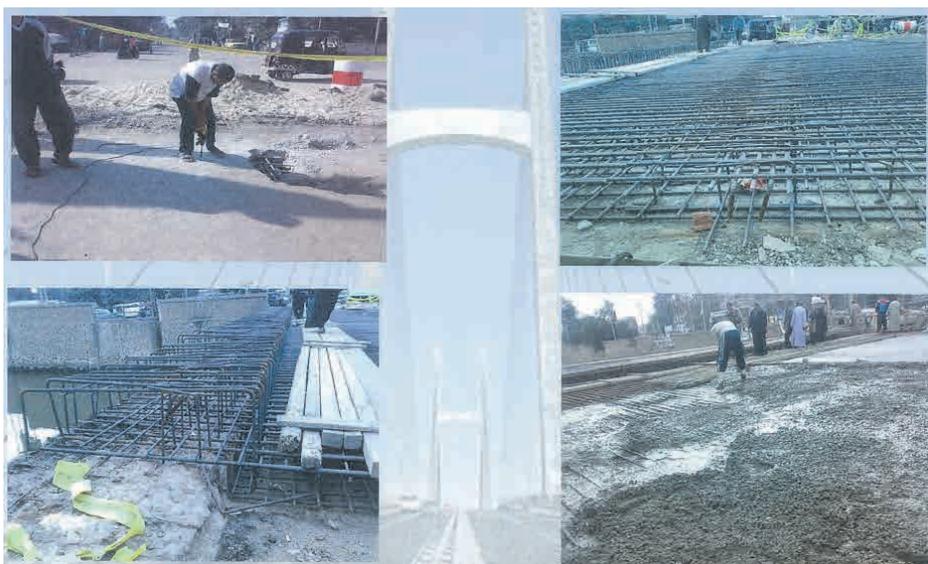
左上の資料では、RC 床版が陥没して穴が空いている。その床版を大々的に補修するため、現存する床版全体にコンクリートで上面増厚をしたようである。鉄筋組み立ても写真からは、特に問題はないと思われる。一方、コンクリートの打設においては、かなり水分が多いコンクリートに見えるため、完成後のひび割れ及びコンクリート強度に問題が出る可能性があると思料。
