ベトナム国
運輸交通省道路総局

ベトナム国
路面性状
基礎情報収集・確認調査

調査報告書

平成25年3月
独立行政法人
国際協力機構（JICA）
株式会社パスコ

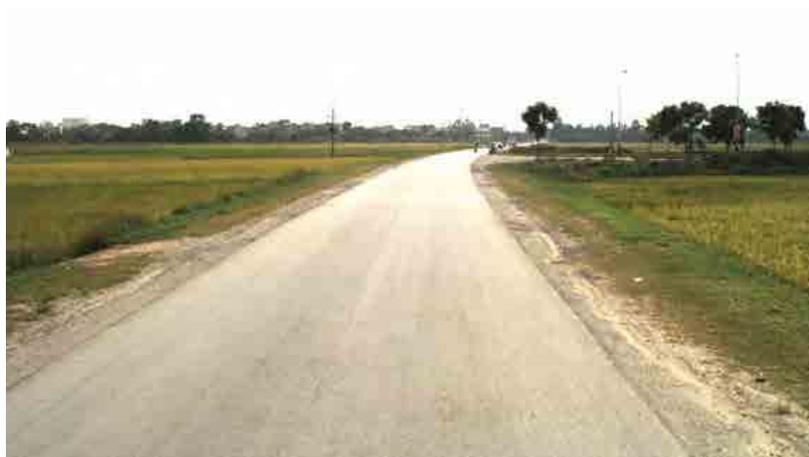
以下、ひび割れの損傷の代表箇所を例示する。

図 42 ひび割れ率 10%の例 (NH.38 下り 15k100-15k200)

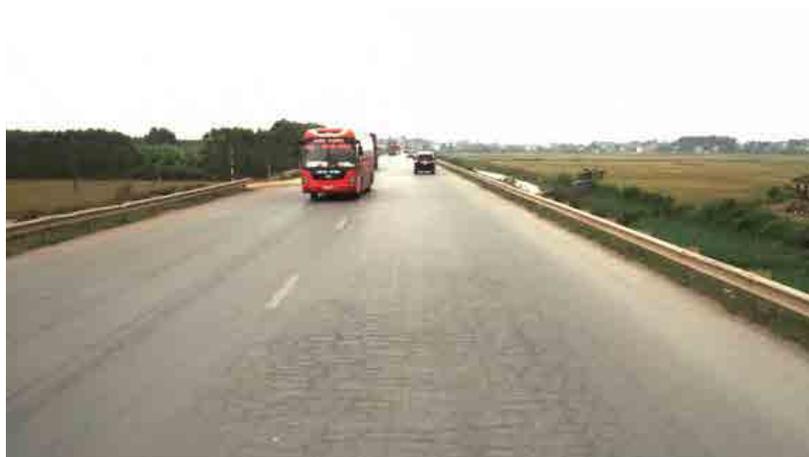
図 43 ひび割れ率 30%の例 (NH.18 上り 17k200-17k300)

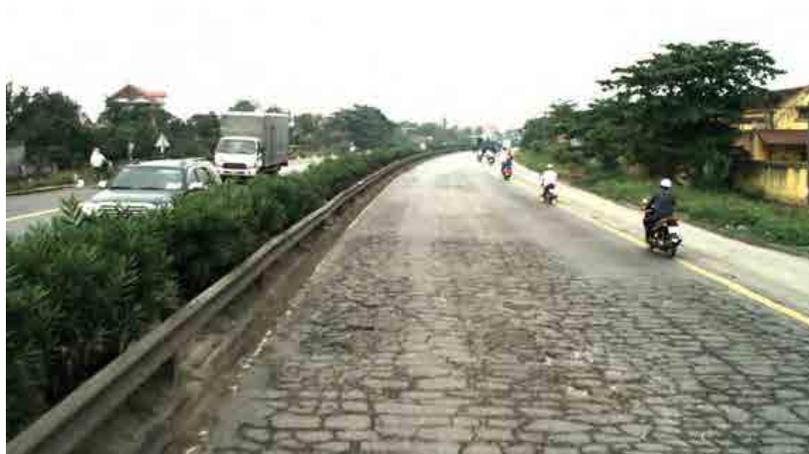
図 44 ひび割れ率 70%の例 (NH.5 上り 84k000-84k100)

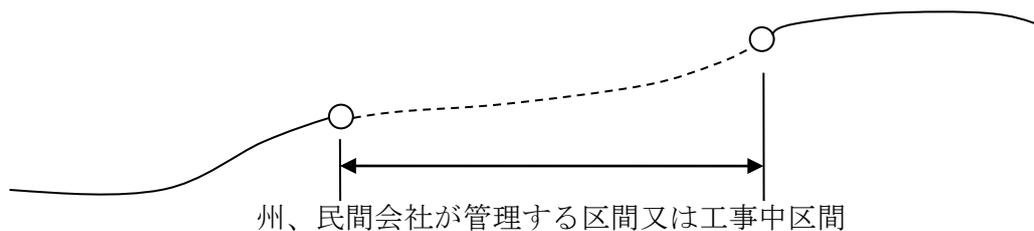
図 53 調査路線の不連続区間

路線を管理する機関の違いや、工事中区間の存在によって、調査路線は不連続となる区間が存在することが判明した。それらの区間は、管理の移管、工事の完了等により、今後も変更されることがあり得る情報であり、その対応のためには連続した路面性状データファイルを作成する必要がある。また、本調査で作成する路面性状データファイルは、舗装の維持管理計画時の情報として使用されることから、現地踏査で確認した詳細な不連続区間の情報を路面性状データファイルに記録し、データを使用する際に把握できるようにしなければならない。

それらのことから、各々の区間を明確にするために、管理機関の名称及び工事区間中であることを路面性状データファイルに記載した。

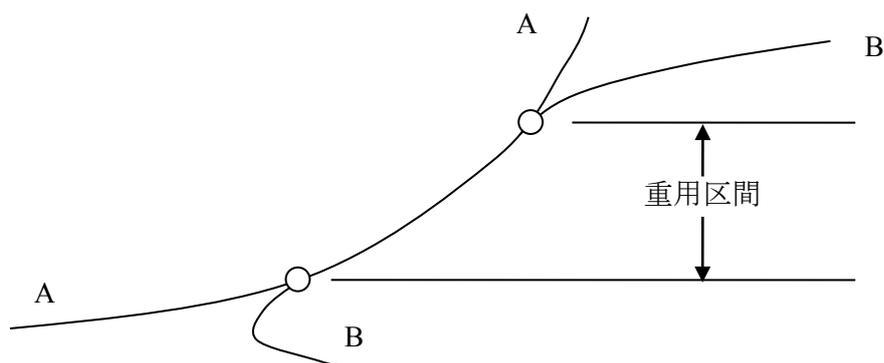
図 54 重用区間

複数の路線が同一の路線を重用している区間が存在していることが判明した。重用区間は、舗装の維持管理計画を作成する際には、同一の路線として認識する必要がある。そのため、重用区間については、重用区間であること（重用の対象となる路線名）を路面性状データファイルに記載した。

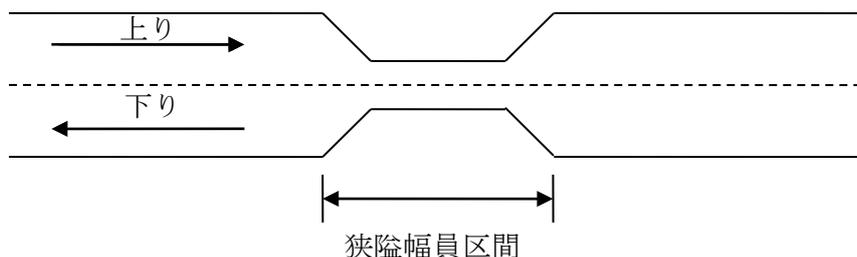
図 55 狭隘幅員区間

以下の図に示すように、道路幅員が狭隘な区間が存在することが判明した。本調査で作成する路面性状データファイルは、路線の上下線別にデータを作成することから、データ構造上は、上下別の連続したデータを作成することが必要である。また、それらの狭隘復員区間は、道路改良によって道路が拡幅される可能性が高い区間であり、その時のデータ利用を考慮したデータを作成する必要がある。

それらのことから、路面性状データファイルの当該区間の「上り」区間に、狭隘幅員区間であることを記載した。
