平成24 年度
無償資金協力に係る技術的監査

平成25年3月
(2013年)

独立行政法人
国際協力機構(JICA)

(1) ケニア国「ナイロビ西部環状道路建設計画」

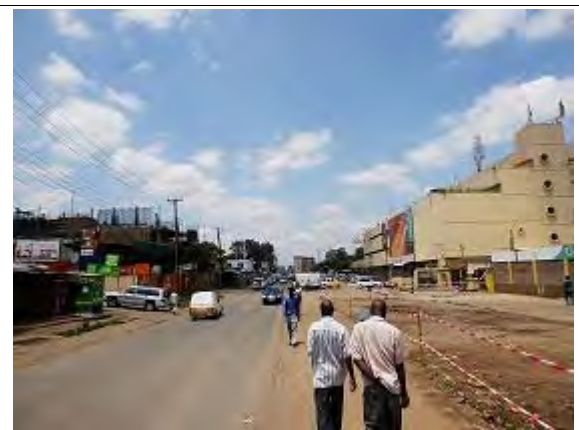
写真 - 2 道路用地 (ROW) 問題箇所 (商業施設がROWの65%を駐車場として占有、解決の方向)

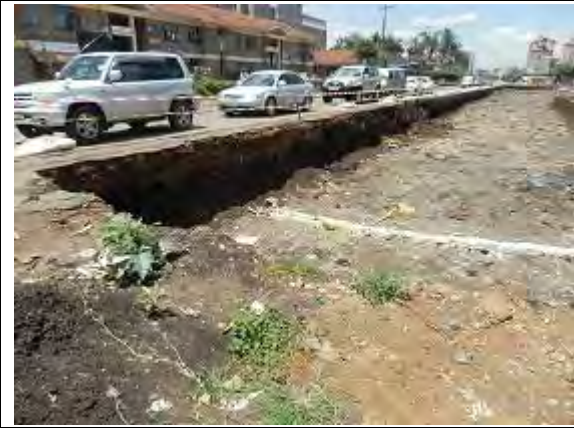
写真 - 7 既存道路下の不良土(車道下の黒く見えている部分)

上記、路床土の判定については、軟弱土の存在確認から、最終的な工法決定まで1年3ヶ月と長期間かかっており、この間当該部分の土工事は停滞している。指定置換え厚さの判定についても、当初の路床土の支持力(CBR値)判定から40～77.5cmであったものが、45～75cm、30～55cm、最終的には置換え土のCBR変動の可能性を考慮した45～75cm置換えとしているが、現場では業者の自主的判断によって約1.0m程度の置換えを行い、判定と若干の違いを見せている。以上から、路床土判定については、工事開始初期の、掘削機械の到着後速やかにこれら機械を活用した簡易な方法で、より広範囲に状態確認することで、路床土判定の迅速化

が可能であったと考えられる。現在、工法決定を見たことで現場作業を開始しているが、雨季にかかる作業となってしまったことから、雨の影響による土工事の品質や手戻りによる工期への影響などリスク発生の可能性があるため、契約品質の達成のためには、より慎重な施工と十分なモニタリングが必須となる。

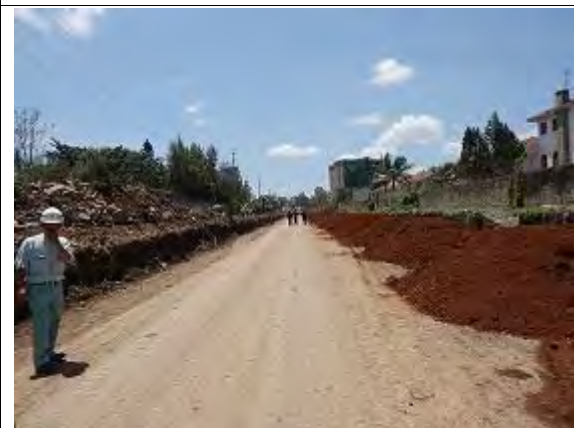
写真 - 8 不良土置換え (不良土撤去後に良質土搬入)

- ・工事開始後に、道路敷き用地内で確認された軟弱土の CBR 試験の結果から、CBR 値 4% 以下の不良土 (主に Black Cotton Soil) 区間を特定。
- ・ナイロビ周辺で採掘可能な置換え用土の品質 (修正 CBR 値、膨張率) に基づき路床置換え厚、舗装構成を算定。
- ・上記により、当初設計舗装厚を変更した。

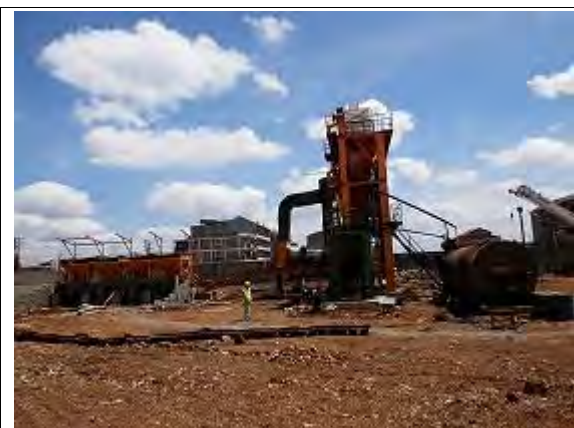
写真 - 19 アスファルト表層プラント（現場から約20km）

アスファルトプラントの設置は、2012年5月にプロジェクト近郊のンゴン地区に用地許可を得てプラント基礎を施工し、機材組み立てを開始したところ、地域住民の反対を受け、移設が必要な状態になった。現在、プロジェクトから約20km地点のナイロビ市北部工業用地に用地を得て機材組み立てを進め、約80%程度組み上がっている。近隣には住宅もあるため、今後試験練り等が開始された時点で問題が再発しないよう、十分な近隣対策を考慮しプラント設営・運転が望まれる。

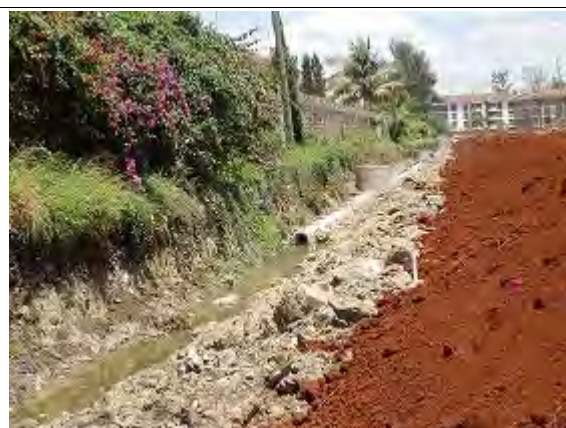
写真 - 22 支障物件 移設中の下水管

工事の計画的で円滑な実施については、支障物件の移設が適時・確実に行われることが必須となるが、電気・電信関連の移設は現在98%とほぼ工事の進捗に影響のないレベルに達しているものの、上・下水道管の移設は依然50個所以上の対応が必要な状態にあり、特に3個所程度の道路を横断している下水管の移設が残っていることから、これらは主要工種、付帯工など全ての工事進捗に直接影響を及ぼすため、「ケ」側の早急な対応が望まれている。

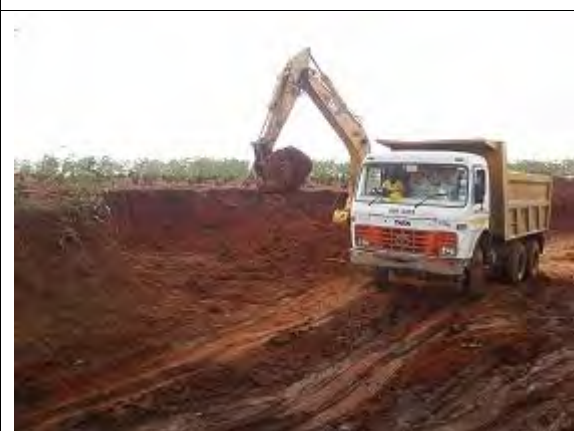
写真 - 20 土取り場（現場から約35km）

上記、軟弱土の置換え材として、現場から約 35km 地点に客土場が確保されている。土取場では、搬出想定数量に見合った客土場の表土の事前撤去や、一次処理用のスクリーンを設置し根や土塊の混入を排除する対策や、雨季にかかるため含水比過多にならないような対策を継続的に指示し、自然発生材の品質確保に努めることが望まれる。

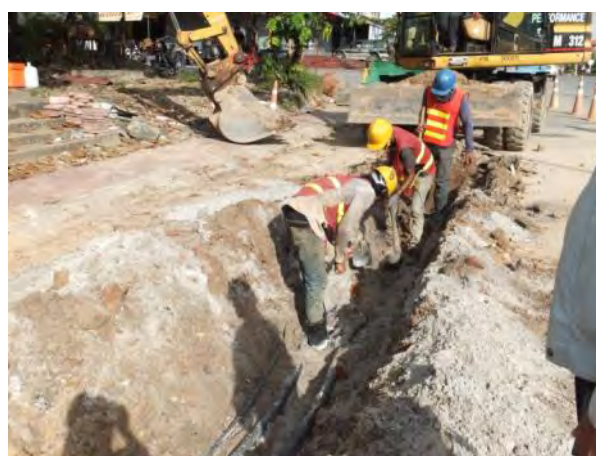
R4 (DIP 管 φ300) : 電線管が出てきたことから手掘りにして対応している。

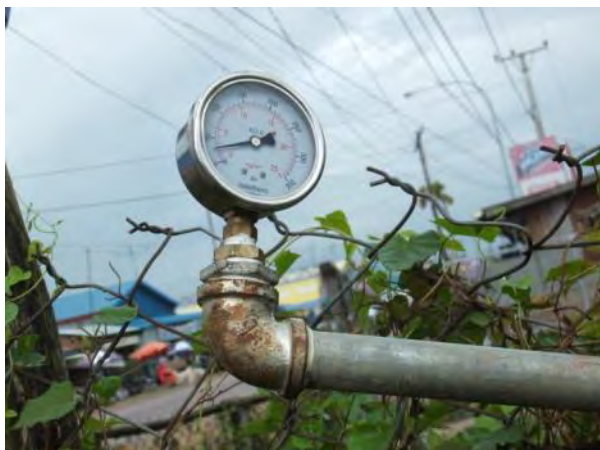
R12 の水圧試験の準備 : 0.9MPa まで圧をかけて 30 分放置した後 0.7MPa で 4 時間の水圧試験と漏水試験を実施している。

仕様書に記載されている水圧試験の手順ではなく、「カ」国水道公社が慣例的に行っている方法で実施している。仕様書では「通水から 12 時間後に試験圧力まで圧をかけて 2 時間試験する」と記載されるのに対し、現場では「通水後 0.9MPa（試験圧力+0.2MPa）を 30 分かけた後、試験圧力 0.7MPa で 4 時間水圧と漏水を試験する」という方法である。これはプノンペン水道局の標準仕様に従ったものであり、コンサルタントは業者から提案されたこの方法を承認している。消毒は仕様書と変更はない。圧力計の校正について事前の確認がされていなかったが、今後校正済みの圧力計を用いて、確認をする予定。

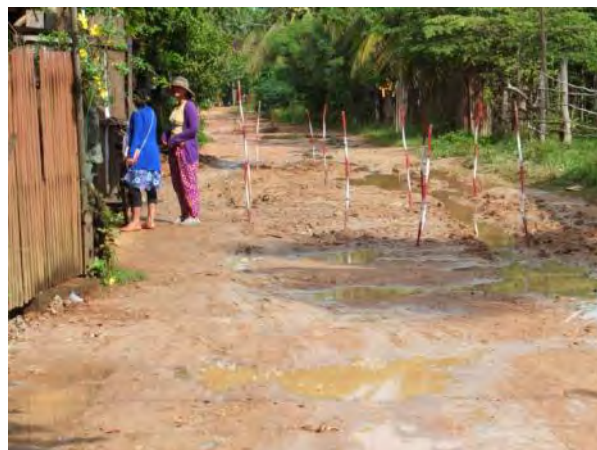
E2 (HDPE φ150) : 配管敷設と埋戻しは終了しているが、埋設箇所でない場所が浸水したまま、水たまりができている。

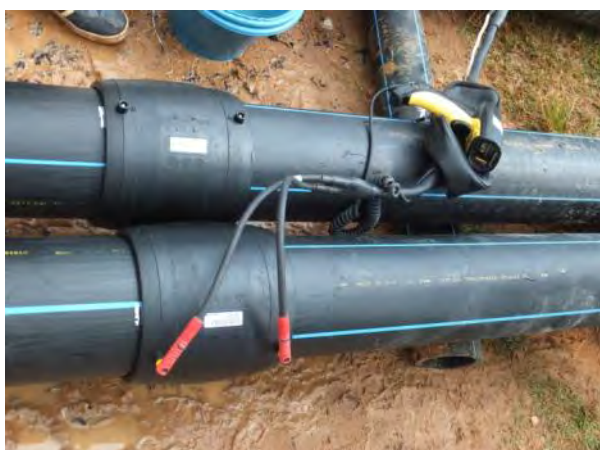
E8 (HDPE φ150) : EF 接合。継手のバーコードを融着機が読み取り、継手の種類、融着に必要な冷却時間が表示される。

HDPE 管の接合は電気融着（EF）接合にて施工しており、EF 融着機材は HDPE 管と同じメーカーから調達して使用している。工事初期の段階で、冷却時に接合部を水につけてしまい、その後試験で漏水が確認されたという失敗事例を経験してから、作業員も細心の注意を払って施工しており、現在は全て適切に接合されている。

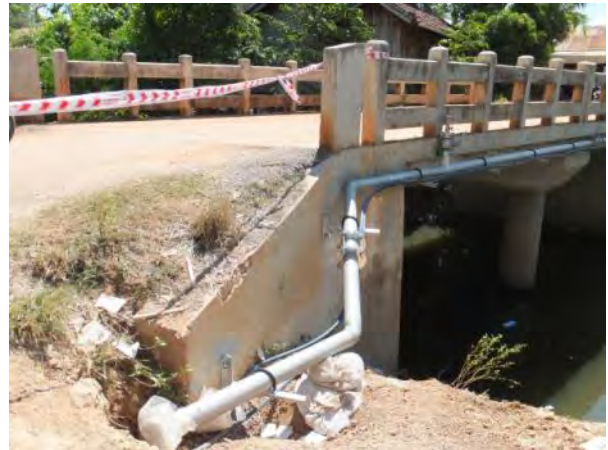
橋梁添架<プルサット>：SUS304 露出管。空気弁や管サポートも SUS 製であり、ボルト等盗難が危惧される。
