スリランカ国
災害脆弱地域における道路防災事業情報収集調査

ファイナルレポート（1/2）

2012年12月

国際航業株式会社
株式会社オリエンタルコンサルタンツ
国土防災技術株式会社

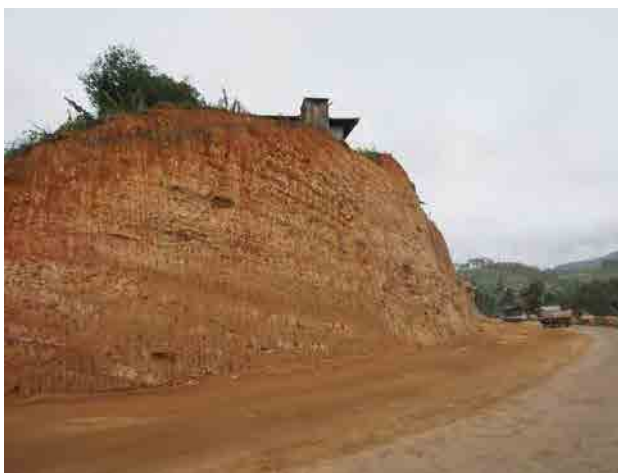
- 一般的に、安定勾配よりも急なのり面勾配が、風化残積土と強風化岩で構成された斜面および崩積土が分布する斜面に適用されている。特に、表土や残積土が分布する斜面の上部では、現在適用されている勾配よりも緩やかなのり面勾配を用いるべきである。
- さらに、切土斜面の肩部に沿う排水溝や斜面中の縦排水を確認することはできなかった。このような排水施設は浸食や表流水の地中浸透を防ぐために必要不可欠であるため、確実に施工されるべきである。

図 2-16 典型的な切土のり面、勾配が急すぎ、排水施設がない

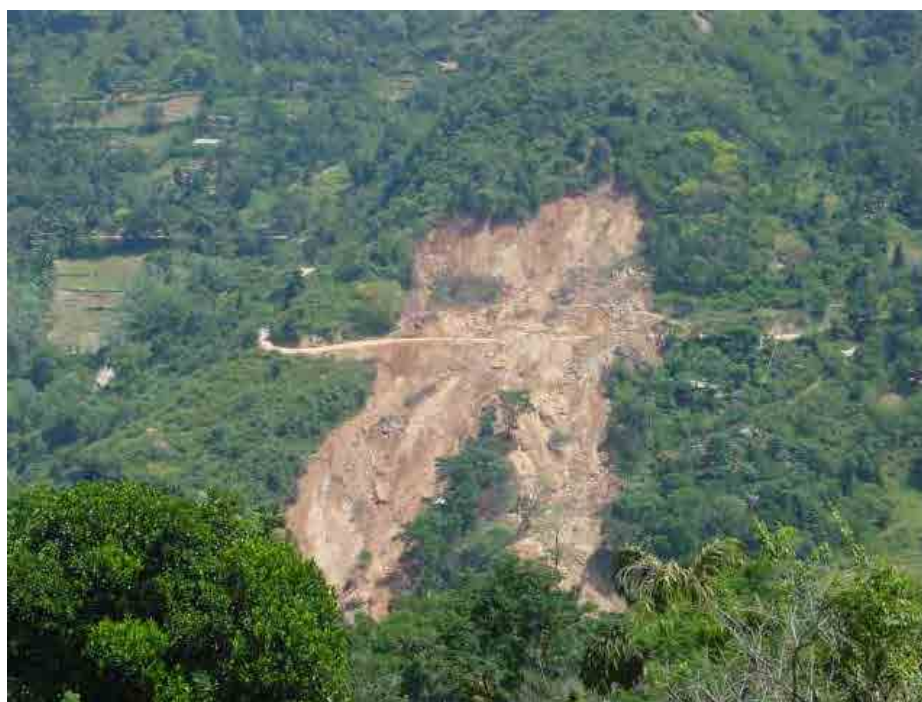
国道 B413 で起こった地すべりで、切土斜面での崩壊である。この地すべりは幅 100 m に渡り、近くにあった住宅をも巻き込み、10 名の死者が出た。この災害時に B413 では各所で地すべりが発生し、地域の交通に深刻な影響を及ぼした。

図 2-21 Walapane の地すべり(調査団提供)

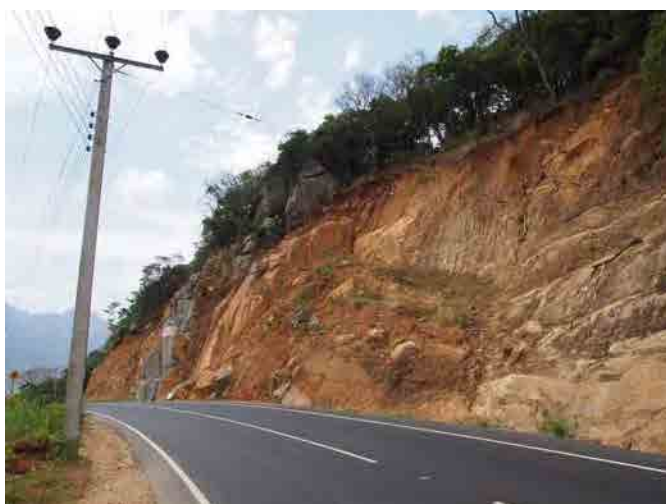
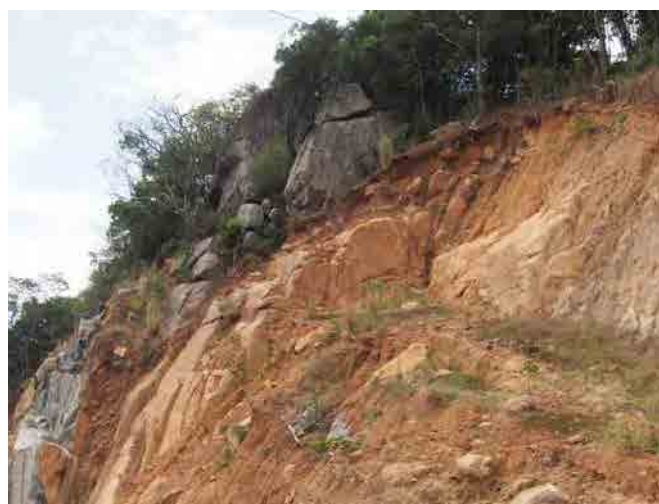
図4-1 A026-055 終点側

図 4-1 から判るように、のり高 15m ほどと推測される斜面の肩部には不安定岩塊が残っており、除去されるか固定されるべきである。一方、図 4-2 は岩盤崩壊の可能性がある岩盤斜面を示している。図 4-2 の拡大画像から理解できるように、急傾斜斜面に分布する岩塊の背面には開口亀裂が確認されている。これらの不安定岩塊もまた、除去されるか物理的な方法により固定されるべきである。

これらの岩盤部分に挟まれるように、風化部が分布している。したがってこのサイトでは落石・岩盤崩壊に対する対策工だけでなく、風化部の斜面崩壊に対する対策工も必要となる。

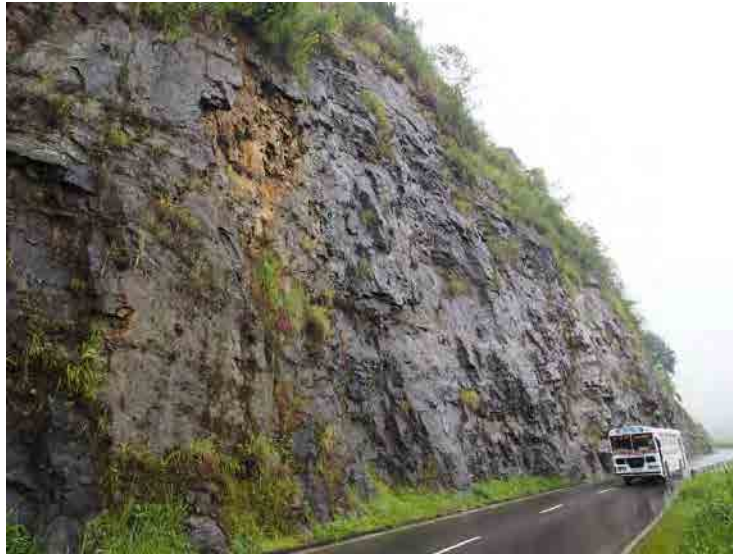
最も高い地点でこの急崖は高さ 50m 以上にも達すると想定した。これだけの高さから落下する岩塊・落石は破壊的なエネルギーをもたらす。

加えて、ほとんど垂直な急崖は対策に必要な調査と対策工の実施そのものにとって大きな障壁となる。直接的な対策工は不安定箇所除去と、コンクリート法枠とロックボルトのような物理的手段での固定を含むだろう。これらの対策には足場などの仮設工が必要不可欠であるが、仮設工は相当な広さを占めると思われる。したがって、現場において仮設工が設置可能かどうかはよく検討される必要がある。場合によっては、施工中は A005 号線は仮設工で通行が妨げられることもある。

図4-3 A005-046 の絶壁

もし橋の建設が妥当でない場合、条件によってはロック・シェッドなどが対策工の候補としてあげられるだろう。

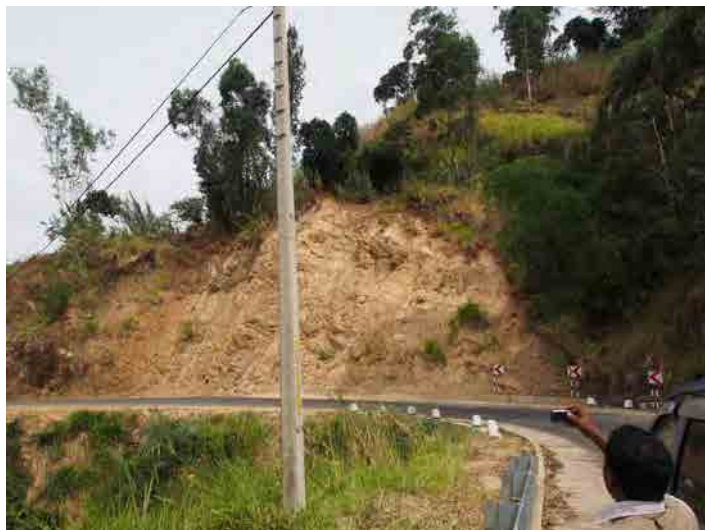
図4-4 A005-091 の斜面崩壊 (全景)

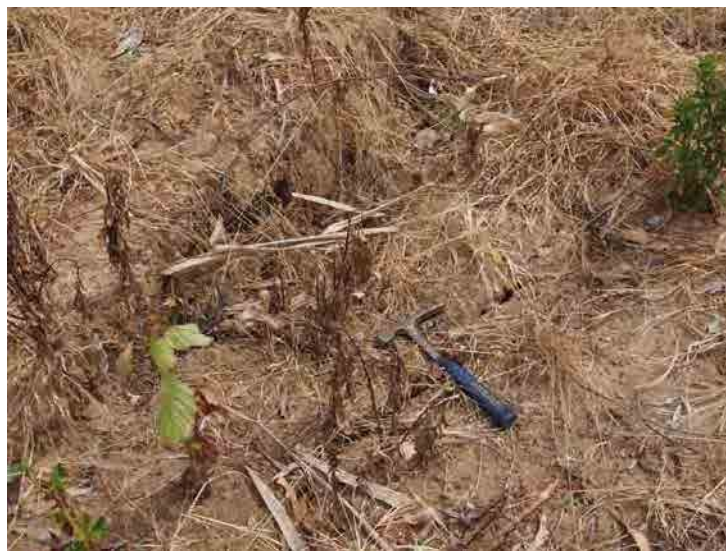
図4-5 A005-091 の斜面崩壊(沈下と開口を伴うテンション・クラック)

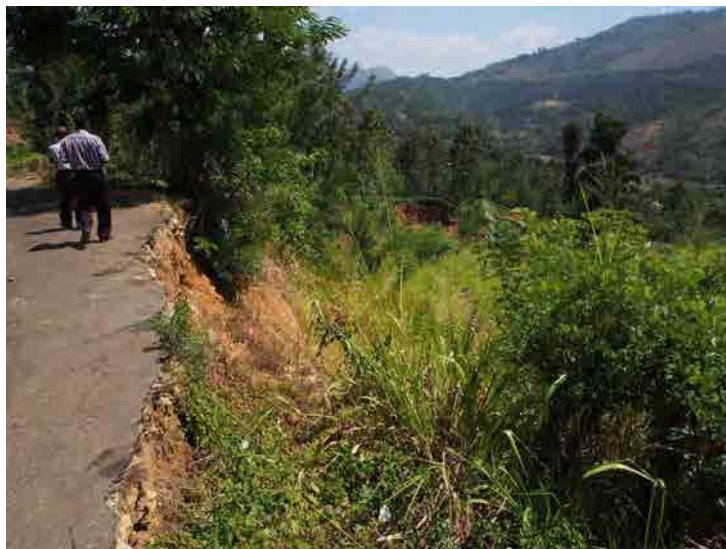
A005-135 地点の地すべりは、複数の分化した地すべりが単独にあるいは影響し合っ
て運動する複合地すべりに分類される。地すべり地全体の大きさは 200~300m にも
達する。この地すべりは紅茶のプランテーションとして利用されている緩斜面で発生
しており、地すべり地内部の多くの建物を破壊してきた。壊された建物にはプランテ
ーションの病院や事務所、学校や労働者および管理者の住居が含まれる。国道 A005
号線は地すべりの末端に沿うように走り、地すべり末端から供給される土砂によって
繰り返し交通障害や通行止めに苦しめられてきた。

図4-6 A005-135 の地すべりの状況

上記した情報は地すべり対策にとって欠くことのできない基本情報である。したがって、最適な対策工を考える前に、この大規模な地すべりに対して基本調査および詳細調査を実施する必要がある。

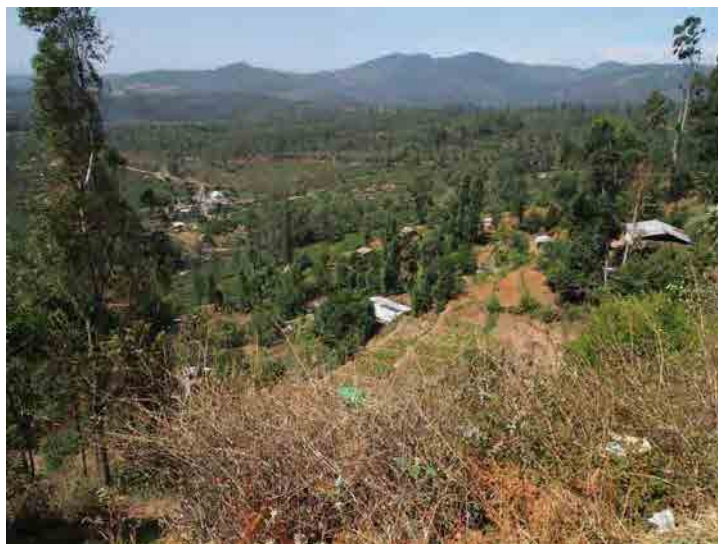
図4-7 B413-070 地すべり (主滑落崖より)

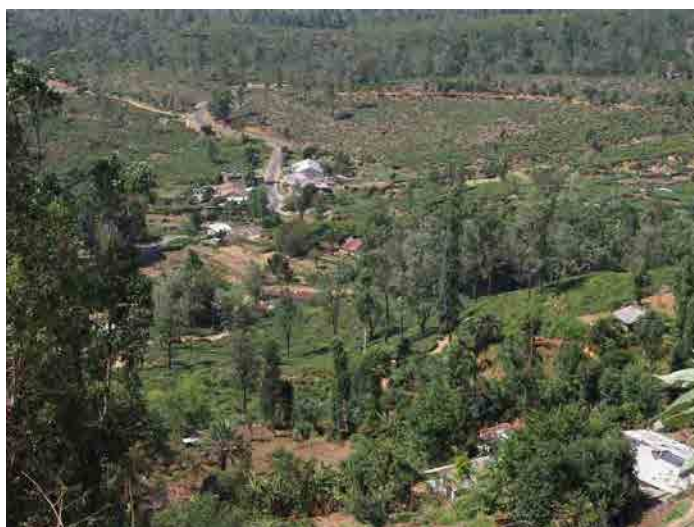
図4-8 B413-070 地すべり (地すべり中部)

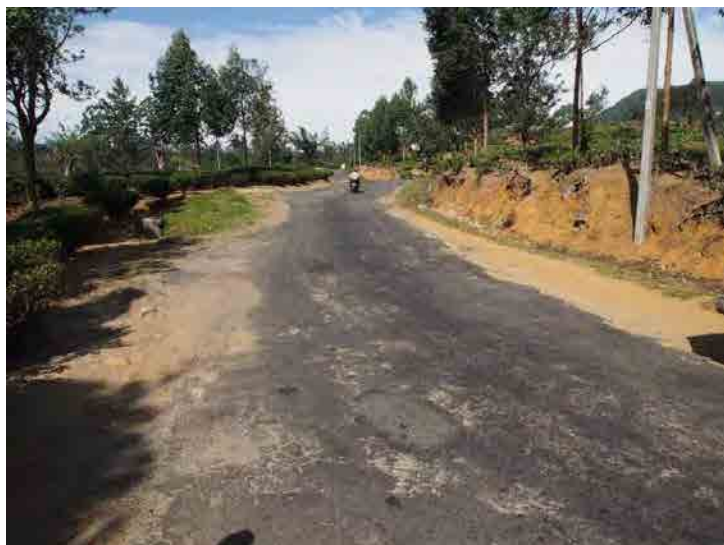
図4-9 B413-070 地すべり (B413 の舗装の沈下)

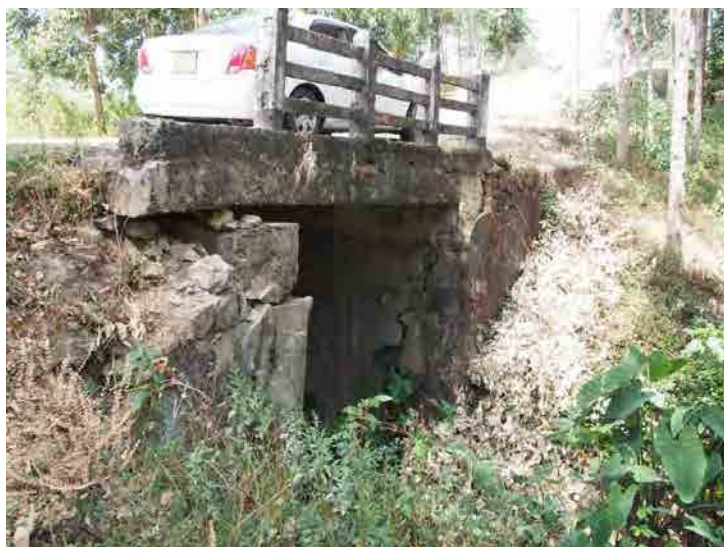
図4-10 B413-070 地すべり (Km70 地点の小さな橋の橋台に入ったクラック)
